RECUPERAÇÃO E IMPERMEABILIZAÇÃO EM ESTAÇÃO DE TRATAMENTO DE EFLUENTES

Obra: ETE Jarivatuba

Local: Joinville / SC

RECUPERAÇÃO DA ESTRUTURA E IMPERMEABILIZAÇÃO NA ETE JARIVATUBA

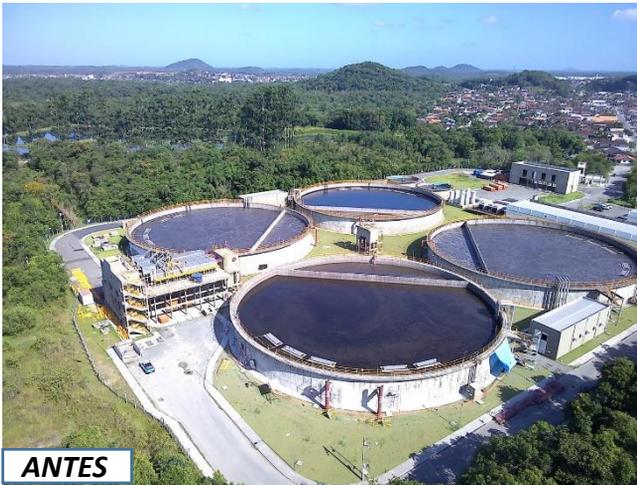
ANTES

Estrutura com presença de fissuras e vazamentos

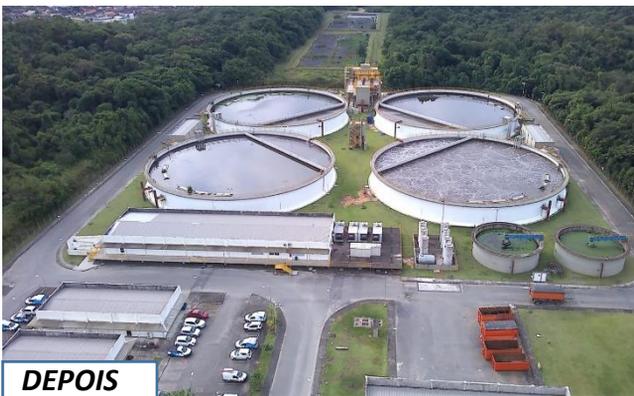
DEPOIS

Estrutura com fissuras tratadas, estanque e protegida

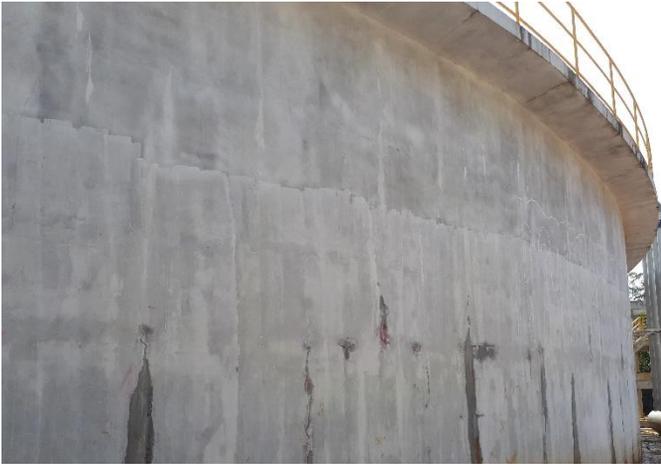
FOTO 1 - Fissuras com vazamentos existentes

Para tratar as fissuras localizadas nas posições verticais da parede com distanciamentos simétricos, foram utilizadas as resinas de injeção **Aqua Dam Gel BR** nas situações de menor intensidade de vazamentos, já os pontos com maior pressão de vazamentos, aplicou resina de injeção **Aqua Dam Espuma BR** seguido com **Aqua Dam Gel BR** aumentando resistência contra pressão do efluente atuante na fissura.

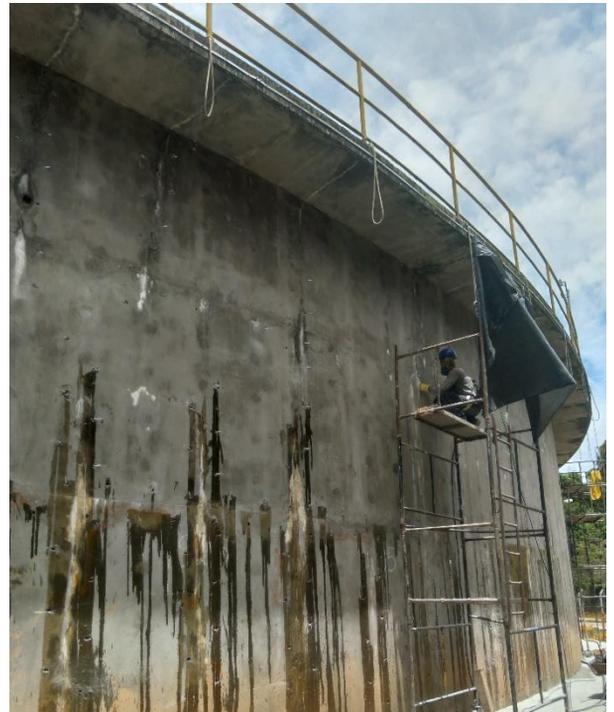
FOTO 2 – Tratamento das fissuras com sistema de injeção Aqua Dam Gel BR e Aqua Dam PU BR

A técnica de tratar fissuras com injeção promove total colmatação no percurso da fissura. A utilização dos sistemas **Aqua Dam** apresentou como vantagem, a desnecessidade de parar operação dos reatores, pois a reação de expansão do produto para selamento na fissura ocorre junto com efluente da estrutura em carga hidrostática.

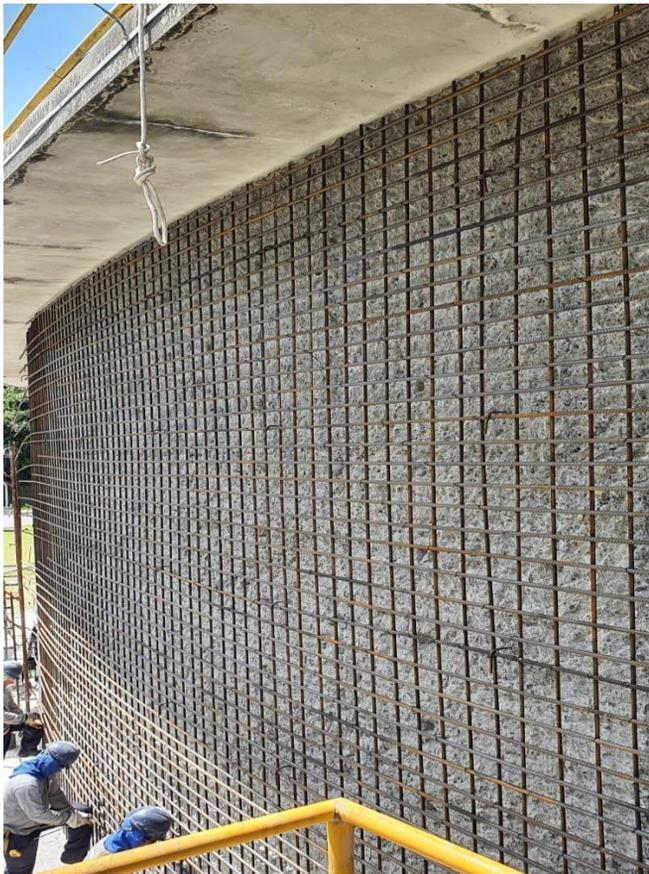
FOTO 3 – Ancoragem da armadura na base do concreto com adesivo epóxi **Viapoxi Adesivo Gel**

Após constatação da estanqueidade nas fissuras, iniciou a etapa de concretagem externa nos tanques para aumentar a seção transversal da parede. Para fixação da armadura, utilizou adesivo epóxi de alta fluidez **Viapoxi Adesivo Gel**. A execução da concretagem foi por meio de projeção proporcionando maior produtividade na obra, quanto ao traço do concreto, além dos aditivos para aferir trabalhabilidade e menor refletância, foi adicionado 1% sob peso do cimento, redutor de permeabilidade por cristalização integral **Eucon Vandex AM 10** o qual reage com subproduto do cimento hidratado formando cristais que ocupam os vazios capilares do concreto bloqueando passagem de água. Outra propriedade do **Eucon Vandex AM 10** é a capacidade de cicatrização autógena em fissuras passivas de até 0,4mm, pois a cristalização fica inerte após reação no estado plástico e reativas com presença de água no estado endurecido do concreto, ou seja, qualquer suposta manifestação de fissura passiva com passagem de água ou efluente no estado de serviço da estrutura, o cristalizante **Eucon Vandex AM 10** irá atuar com esta umidade na fissura. Procurando evitar fissuração por retração após concretagem, ainda no estado fresco, aplicou agente de cura química **Curacreto 309** o qual atende os requisitos da norma ASTM C309-3 *Standart Specefication for Liquid Membrane* que preconiza redução da perda de água por evaporação em 72h. A metodologia de aplicação se deu por pulverizador de baixa pressão em demão única. Os trabalhos internos dos tanques ocorreram com primeira etapa a remoção do impermeabilizante existente através de ferramentas mecânicas como lixadeira com disco de desbaste de rebolo diamantado, também abertura da porosidade e rugosidade da superfície padrão CPS 4 de acordo com guia ICRI 310.2 (*Internation Concrete Repair Institute*). Após preparo da superfície e limpeza, aplicou impermeabilizante **Vandex Super** caracterizado como cristalizante utilizado na superfície do concreto na forma de camada protetora. **Vandex Super** possui as propriedades de cicatrização de fissuras expostas e passivas com abertura < 0,4mm, além disso, foi uma ótima solução por necessitar de substrato saturado visto que existia curto período de tempo para redução do nível do efluente e paralização da operação do tanque para limpeza. Outra vantagem com **Vandex Super**, foi a rápida aplicação no consumo de 1,5kg/m² com secagem rápida aproximadamente 2h entre demãos utilizando como ferramenta manual a trincha. **Vandex Super** apresenta resistência contra agressividade química com decomposição biológica dos efluentes domésticos além de resistir as pressões hidrostáticas positivas e negativas. Com efeito da difusão dos cristais para dentro da porosidade do concreto, **Vandex Super** garantiu proteção e estanqueidade da estrutura.

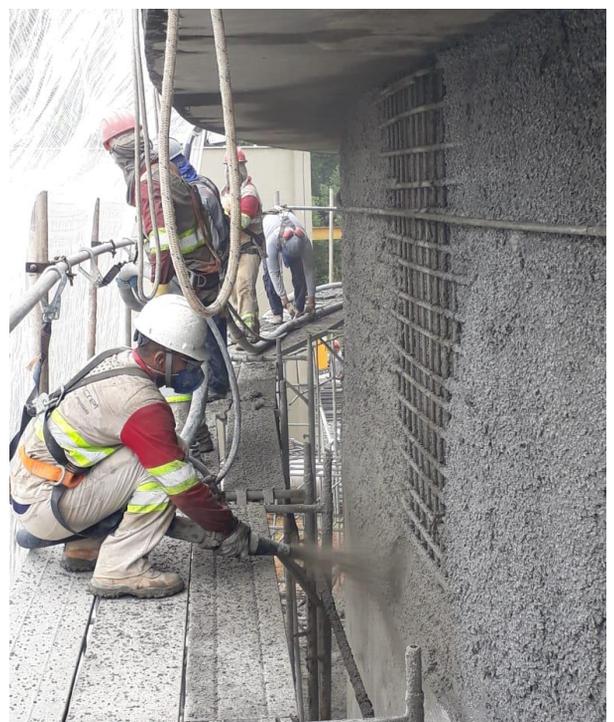
FOTO 4 – Concreto projetado com adição de **Eucon Vandex AM 10**

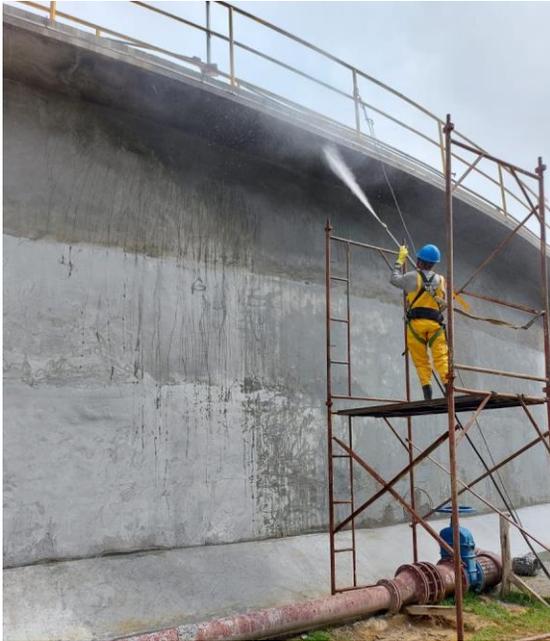
FOTO 5 – Hidratação do concreto através de cura úmida e cura química com **Curacreto 309**

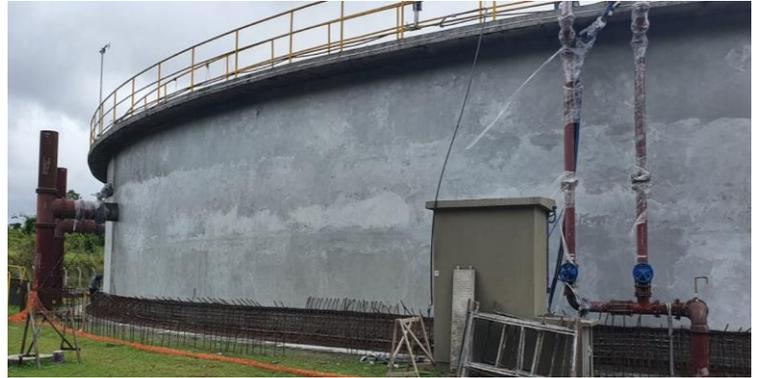
FOTO 6 – Concreto impregnado com cura química **Curacreto 309**

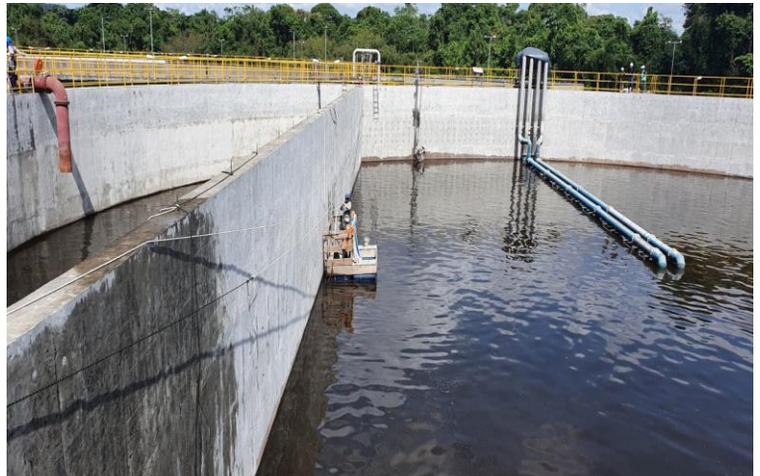
FOTO 7 – Remoção da impermeabilização existente interno com tanque em operação, utilizando ferramenta mecânica

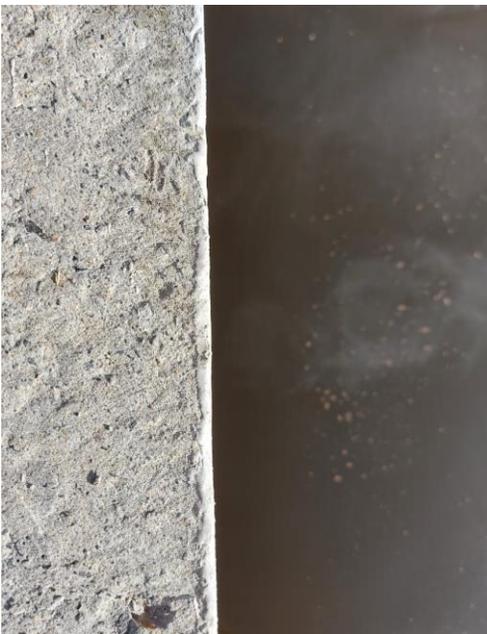
FOTO 9 – Espessura filme seco do **Vandex Super**

*Sistema de impermeabilização por cristalização como revestimento na superfície – **Vandex Super***

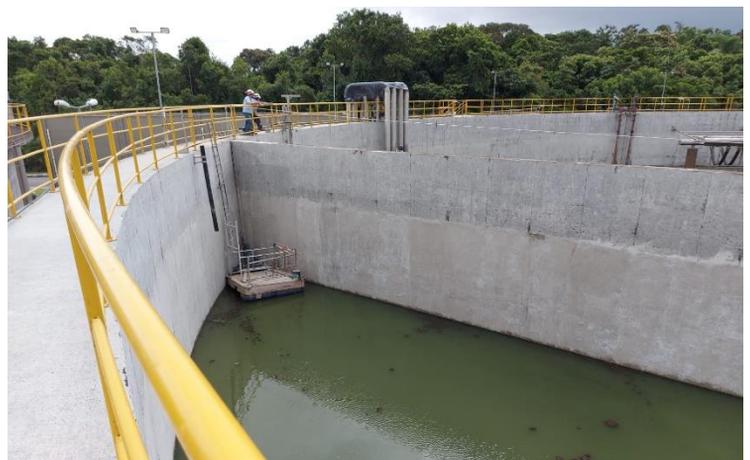
FOTO 8 – Aplicação do **Vandex Super**

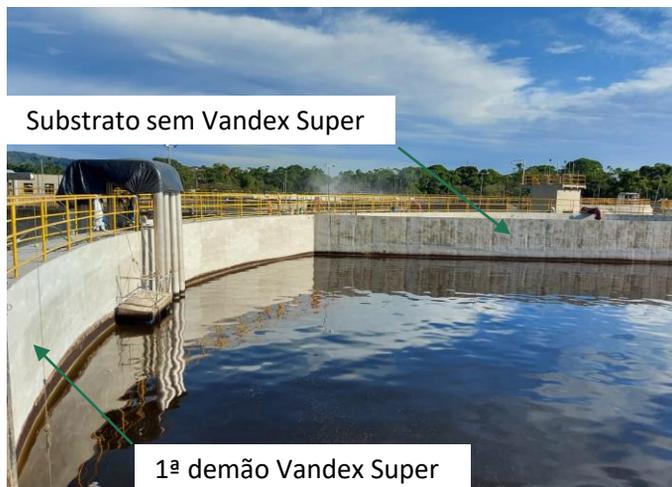
FOTO 10 – Primeira demão do **Vandex Super**

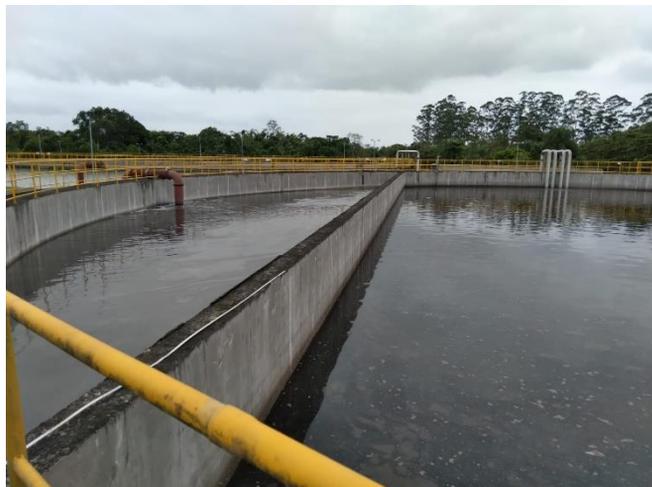
FOTO 11 – Tanque em plena carga hidrostática com impermeabilizante cristalizante **Vandex Super**

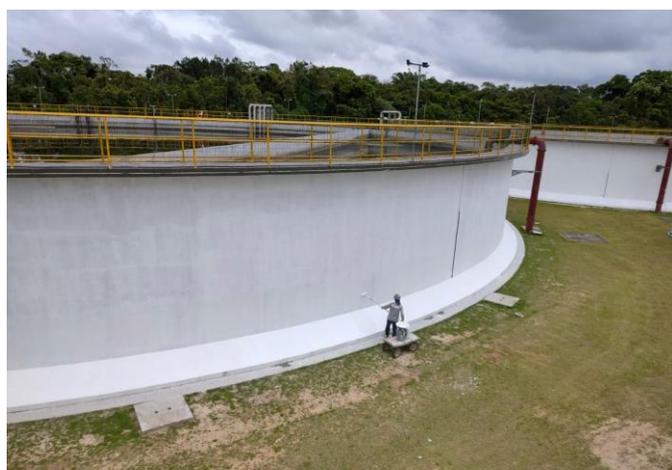
FOTO 12 – Primeira demão da pintura e impermeabilização externa com **Fuseprotec Parede**

Para proteção externa dos tanques contra agressividade ambiental, adotou como pintura acrílica e impermeabilizante **Fuseprotec Parede**. Por ser pronto para uso, contribuiu com maior produtividade, economia aplicando primeira demão diluída para finalidade de imprimação. Em pouco período de intervalo, utilizou segunda e terceira demãos sem diluição nas funções de impermeabilização e acabamento. Além de garantir o cobrimento de uma excepcional proteção externa e ótimo acabamento, **Fusprotec Parede** oferece menor absorção térmica, colaborando com redução das dilatações estruturais causadas pelas variações de temperatura.

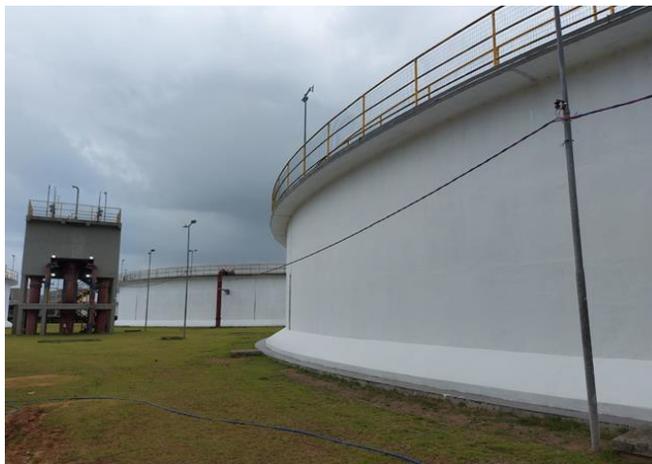
FOTO 13 – Pintura e impermeabilização externa com **Fuseprotec Parede**

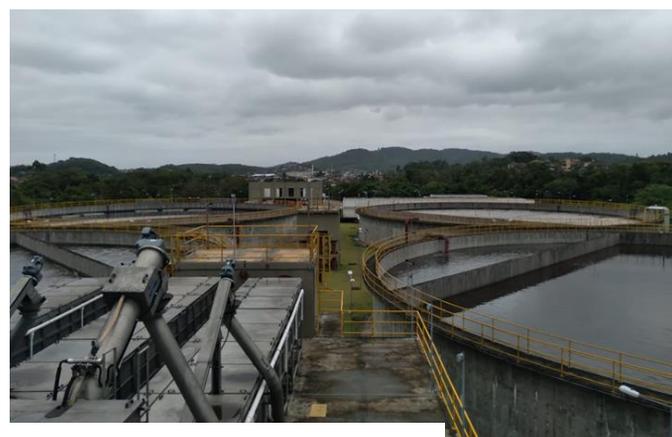
FOTO 13 – ETE Jarivatuba ANTES

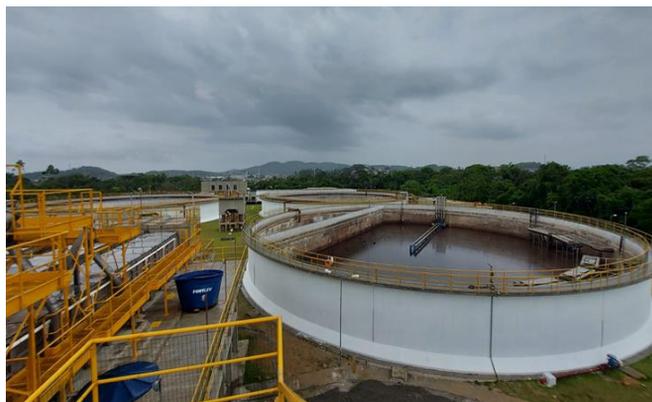
FOTO 14 – ETE Jarivatuba DEPOIS. Estrutura **ESTANQUE** com soluções **VIAPOL**

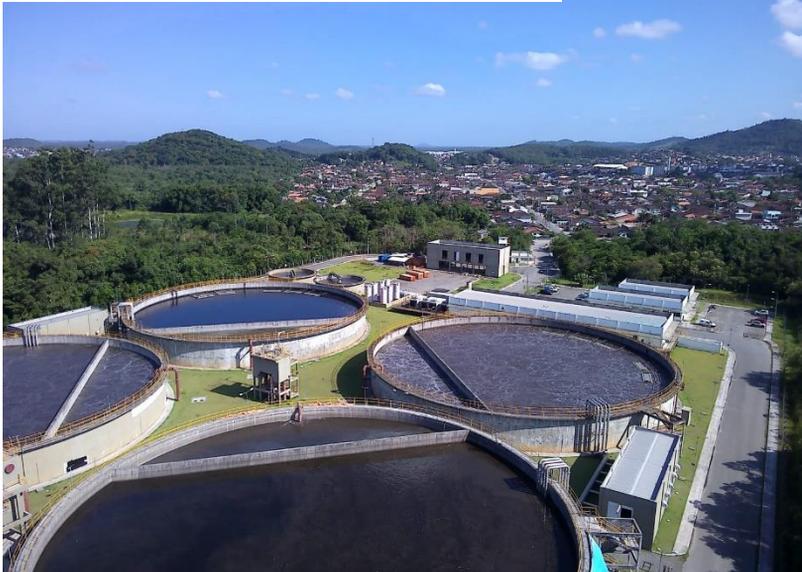
JANEIRO 2022 – FASE INICIAL DA OBRA

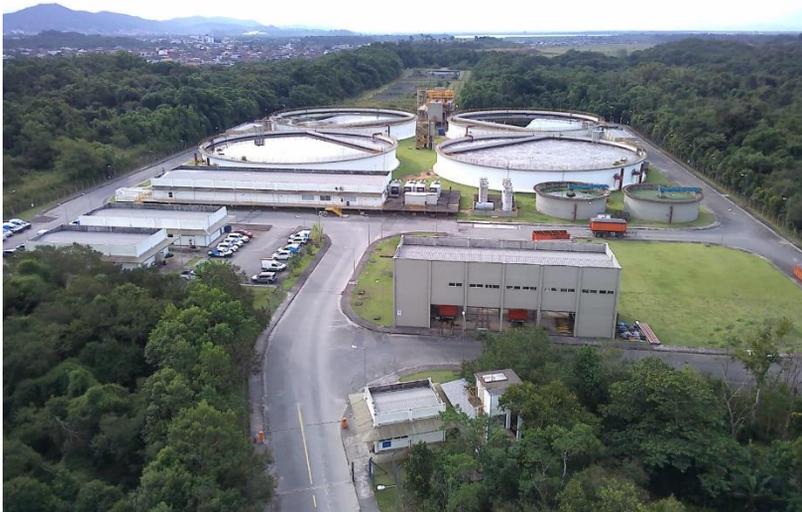
DEZEMBRO 2022 – TÉRMINO DA OBRA, ESTRUTURA RECUPERADA EM OPERAÇÃO COM ESTANQUEIDADE
