**ANAIS DO CONGRESSO BRASILEIRO DE
PATOLOGIA DAS CONSTRUÇÕES
CBPAT2016**

18 A 20 DE ABRIL DE 2016 - BELÉM DO PARÁ

Congresso Brasileiro de Patologia das Construções (2: 2016:
Belém do Pará, PA)

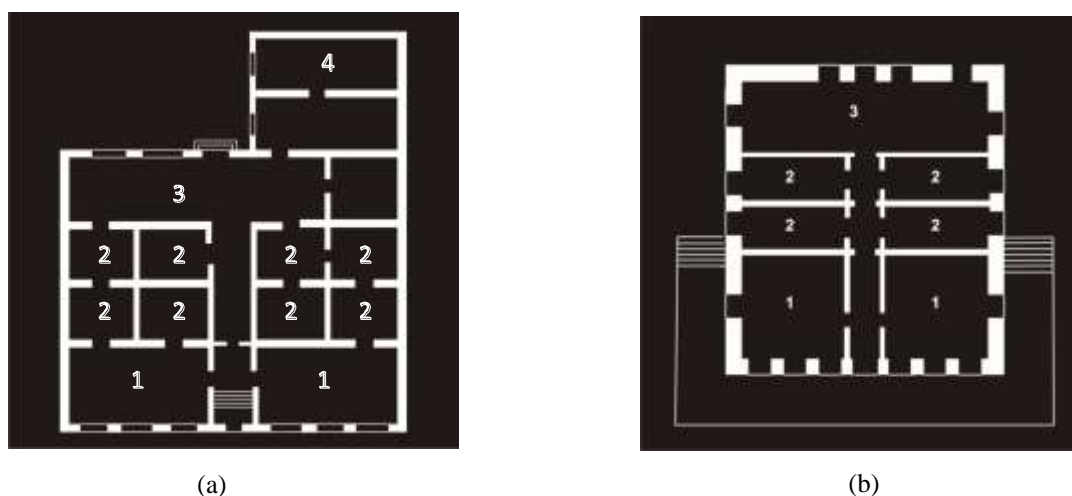
Figura 2 - Esquema de uma residência de porão alto 1.Salão 2.Alcovas 3.Varanda 4.cozinha. Fonte: Quadro da Arquitetura no Brasil, Nestor Goulart. (a) e esquema da configuração original do Casarão Hermann Lundgren 1.Salão 2.Alcovas 3.Serviços. Fonte: Autora. (b)

O casarão (**Figura 2**), objeto do atual estudo, é uma casa senhorial, de construção térrea, com porão elevado e que se ergue sobre uma plataforma elevada, gerando um “passeio” em volta da edificação, cercado por um peitoril em ferro trabalhado. As questões volumétricas do edifício podem ser traduzidas segundo definições de Alberto Souza: “dominada pela geometria e desta tirando boa parte de sua beleza, explora com sucesso o contraste entre o enorme frontão triangular cego e um longo retângulo horizontal contendo uma sucessão de vazios que predominam sobre os cheios.”

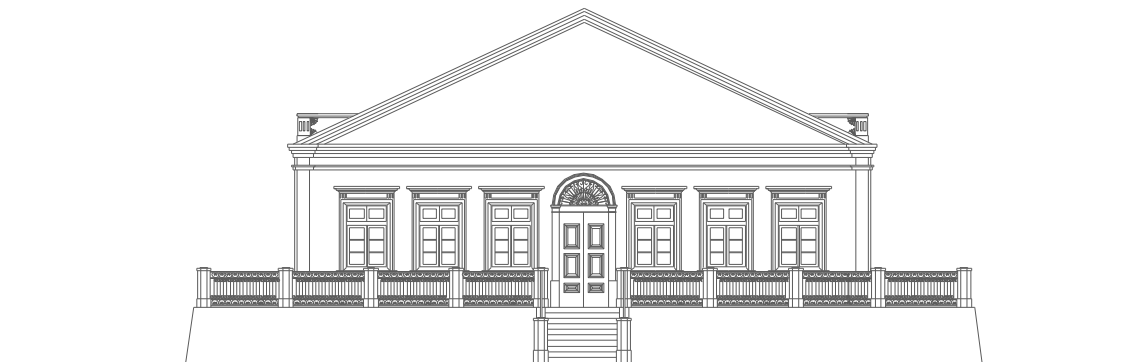
Figura 3 – Fachada Sul do Casarão (Fonte: Autores).

O ponto alto da composição do casarão fica por conta da fachada Sul (frontal), o frontão de linhas puras, revestido em azulejos com desenho suave e colorido, marcado pela sua pureza de linha, escala e posicionamento (**Figura 3**). No retângulo abaixo do frontão, também revestido em azulejos, destaque para o jogo de cheios e vazios.

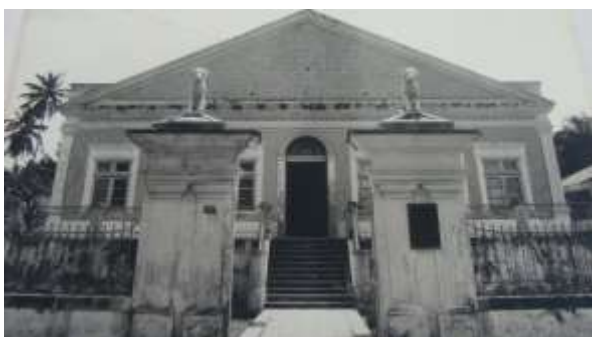
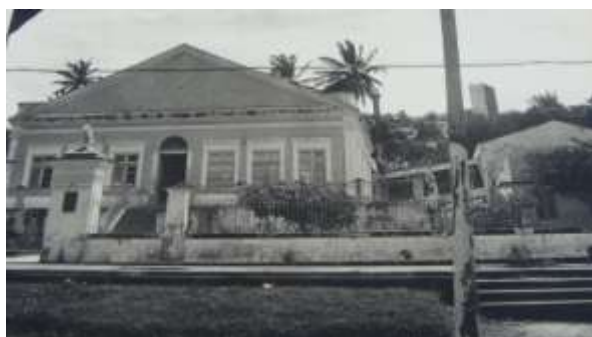
Figura 4 - Fachada principal do Casarão (a) e bloco anexo (b), ambos em 1974 – Fonte: IPHAN PE

A porta principal apresenta formato característico do movimento neoclássico, destacando-se em relação às janelas por sua altura maior, coroada em arco pleno e gradil trabalhado em ferro (**Figura 4**). As janelas, por sua vez, estão dispostas simetricamente, tendo como eixo a porta principal.

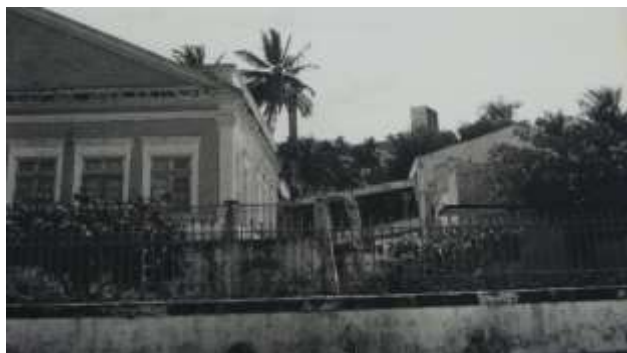
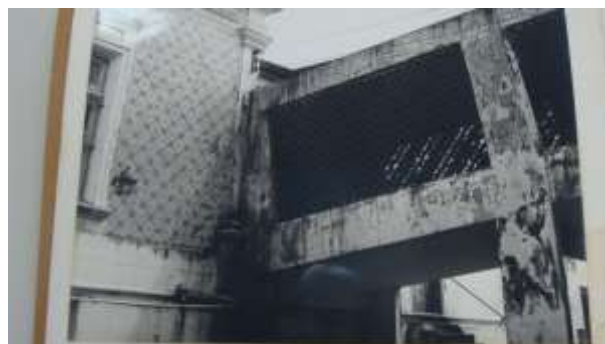
Figura 5 - Fachada principal do casarão e passarela de ligação entre os blocos, em 1974 - Fonte: Arquivos IPHAN/PE

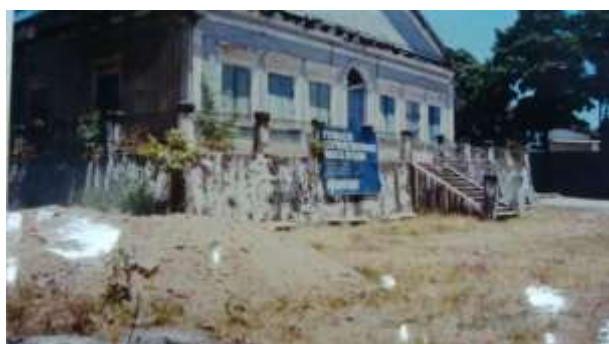
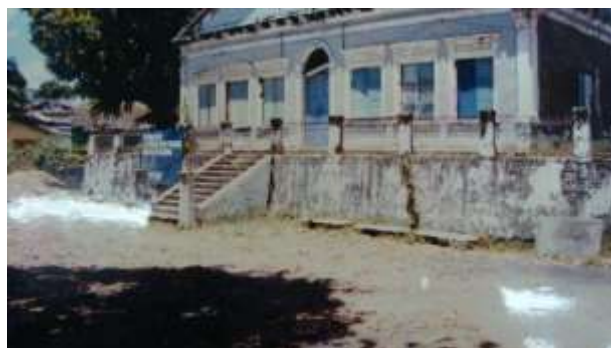
Figura 6 - Foto da época da construção do Centro de Criatividade Musical de Olinda (a) e do Centro de Criatividade Musical de Olinda (b) – Fonte: Prefeitura de Olinda

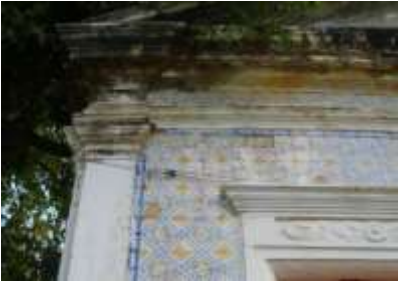
<p>Perda – Ausência de uma ou mais partes do azulejo. Semelhante à lacuna.</p>	<p>Deterioração do vidrado e chacota em consequência das tensões por sais (infiltrações) ou por impacto accidental.</p>

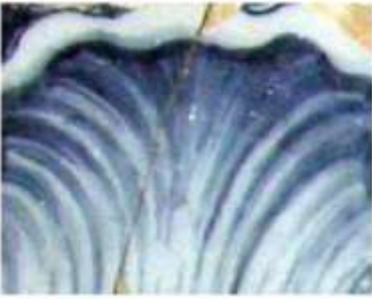
<p>Trinca – Fissura no corpo cerâmico do azulejo.</p>	<p>Reação física da chacota e/ou vidrado às tensões de tração, compressão e outros além dos limites físico-mecânico da peça.</p>

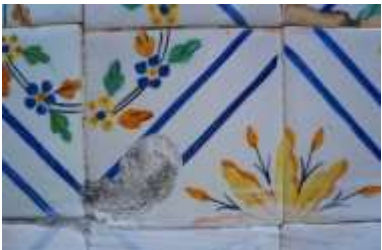
<p>Elementos Espúrios – Agressão à estética do silhar e aos materiais do corpo cerâmico.</p>	<p>Aplicação de material nocivo em intervenções realizadas por leigos, como a argamassa de cimento, por exemplo.</p>

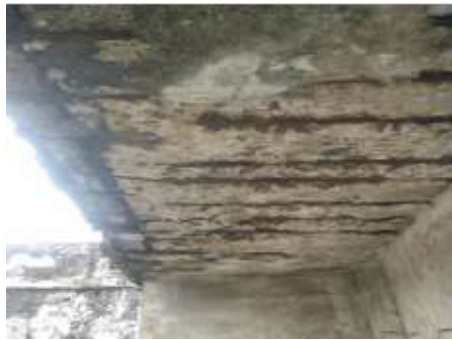
Figura 1: Corrosão em estrutura de concreto armado.

Para Helene (1986, p. 1) [9] *“são dois os processos principais de corrosão que podem sofrer as armaduras de aço para concreto armado: oxidação e a corrosão propriamente dita”*. A diferença entre corrosão e oxidação, reside no fato de que a corrosão possibilita a formação de pilhas ou cadeias de micropilhas que promovem a formação da ferrugem, expandindo-se e promovendo tensões de tração, causando, assim, degradação do concreto. Já a oxidação, é uma reação gás-metal, formada por uma película de óxido e não provoca danos substanciais nas superfícies metálicas, exceto na existência de gases agressivos atmosféricos (ORNELAS et al., 2014) [10]. A “Figura 1”, apresenta um exemplo de corrosão em estrutura de concreto armado.

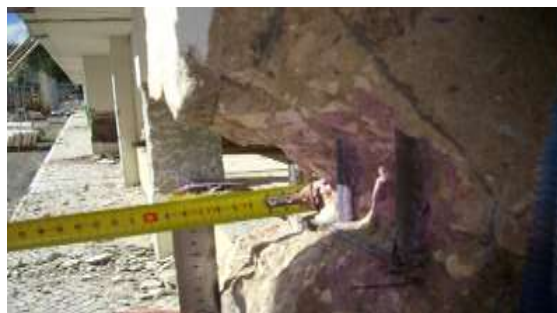
Figura 2: Identificação e profundidade da carbonatação.

Os agentes agressivos do meio ambiente influem na deterioração das estruturas de concreto armado. Estes agentes penetram no concreto através da porosidade do cimento ou microfissuras (FIGUEIREDO e NEPOMUCENO, 2006) [13]. A “Figura 2” exemplifica a identificação e profundidade da carbonatação.

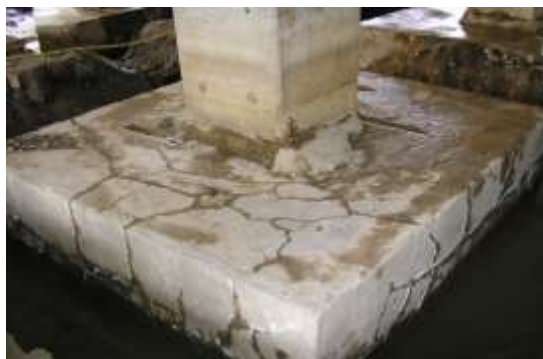
Figura 3: Fissuração devido a reação álcali-agregado.

Os principais efeitos deletérios provocados em estrutura de concreto, através da reação álcali-agregado, são a existência de fissuração elevada na superfície do concreto, deslocamento, perda de estanqueidade, perda de aderência de argamassa junto a superfície dos agregados, abertura ou deslocamento relativo de juntas de contração, abertura de juntas com fissuras horizontais, movimentação ou desalinhamento das superfícies livres, travamento ou deslocamento de equipamentos e peças móveis (HASPARYK, 2005) [15]. A “Figura 3” ilustra fissurações decorrentes da reação álcali-agregado.

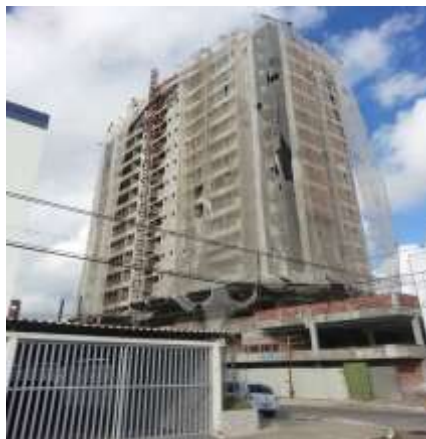
Figura 4: Obra Brisa Marina

Trata-se de uma construção composta por 13 pavimentos tipo e consiste na produção de 52 unidades habitacionais multifamiliares. Essa edificação possui um sistema estrutural em concreto armado com lajes nervuradas e maciças, composto por pilares e vigas. A área interna do prédio é revestida em gesso projetado e forro de gesso, possui piso em porcelanato, revestimento cerâmico em áreas molhadas e a fachada revestida com pastilhas cerâmicas.

A obra Brisa Marina conta com um amplo estudo de projetos, supervisão e gerenciamento de obras. Possui um rigoroso sistema de qualidade, visando trabalhar com segurança, desenvolvendo processos produtivos com foco na sustentabilidade do empreendimento do ponto de vista técnico, econômico e ambiental. A “Figura 4” ilustra a fachada do prédio na fase de acabamento.

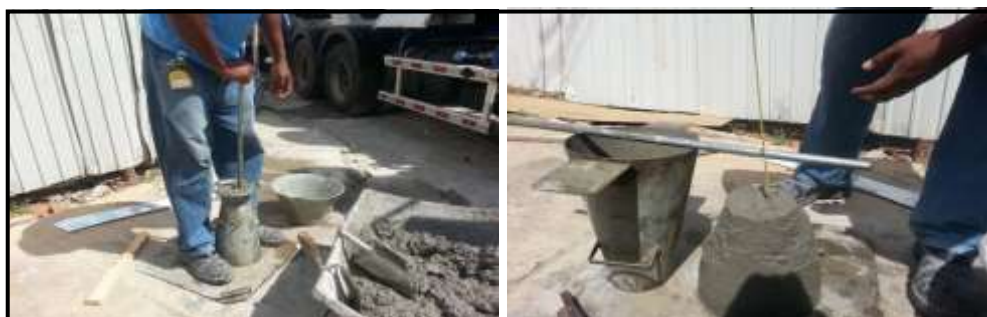
O *Slump Test* (Figura 5), foi realizado após a conferência da chegada do material, antes do descarregamento do concreto. Importante constar que o abatimento do tronco do cone é um ensaio muito importante para a identificação da relação água/cimento de cada lote.

Figura 5: Ensaio do abatimento do tronco do cone (*slump test*).

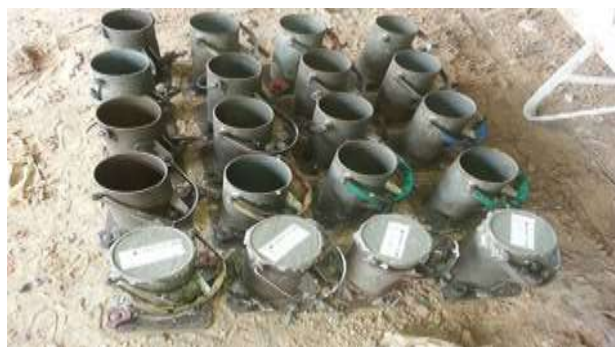
Na obra, foram moldados 4 corpos-de-prova cilíndricos, com dimensão de 10x20 cm (Figura 6), para cada caminhão betoneira. Os corpos-de-prova foram cobertos e armazenados sobre uma base nivelada, distante de áreas com circulação de pessoas e vibrações durante as primeiras 24 horas.

Figura 6: Moldagem dos corpos de prova

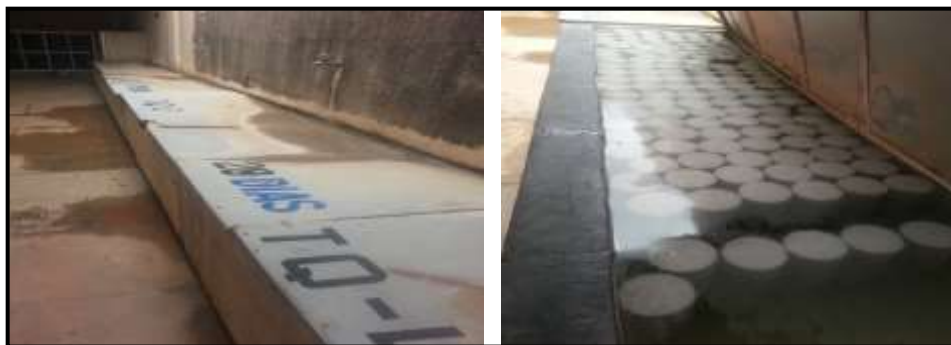
No dia seguinte, após 24 horas, a empresa terceirizada responsável pelo controle tecnológico recolheu as amostras e as transportaram para o laboratório. Ao observar o endurecimento do concreto, foi necessário proceder o desmolde, fazer a identificação dos materiais e transportá-los para a câmara úmida (Figura 7), deixando-os curar por 7 dias para o primeiro rompimento, e 28 dias para o segundo rompimento.

Figura 7: Armazenamento das amostras de concreto na câmara úmida

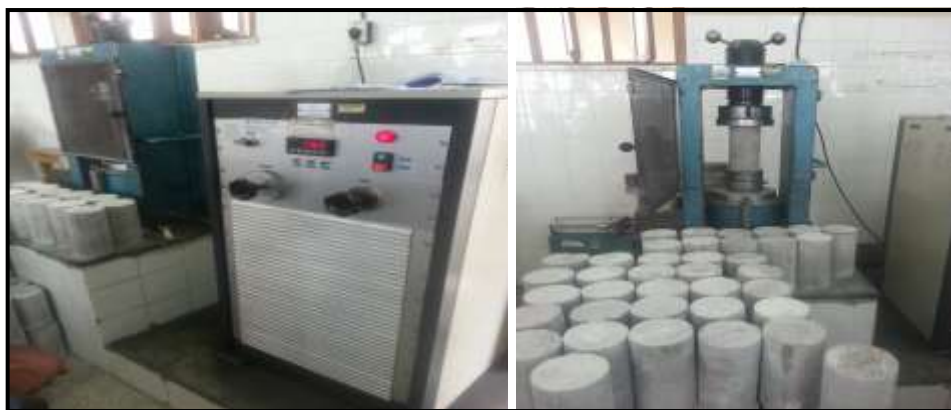
Com 7 dias, já no processo de cura do concreto, após serem retirados da câmara úmida e retificados, os corpos-de-prova foram conservados ao ar e, em seguida, levados para o ensaio de compressão em prensa. Aos 28 dias, foi realizado o segundo ensaio para comprovar se o concreto atendia as especificações do projeto. A “Figura 8” abaixo representa o ensaio de resistência à compressão em Prensa Hidráulica.

Figura 8: Prensa Hidráulica e ensaio de compressão do concreto.

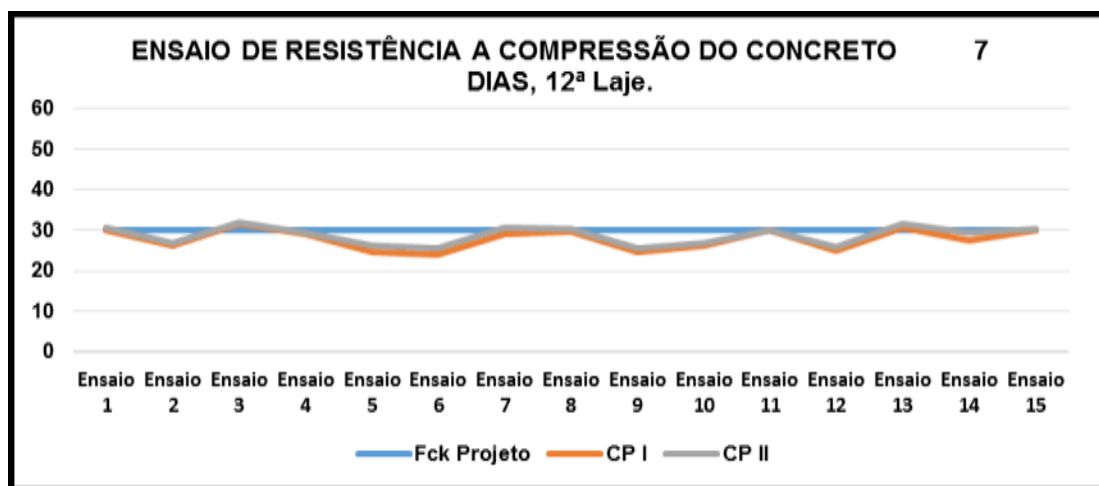
Gráfico 1: Ensaio de resistência a compressão: 12ª Laje, 7 dias

De acordo com os dados apresentados acima, todos os ensaios foram positivos, pois muitos corpos de prova alcançaram os 30 MPa em apenas 7 dias, sabendo-se que o mínimo aceitável é de 23,4 MPa, valor encontrado através da tabela de desenvolvimento do concreto em seu tempo de cura (Figura 9), essa tabela explica que o concreto misturado com o cimento CP II-F40 deverá estar com 78% de cura em 7 dias, logo, 78% de 30MPa é o valor mínimo encontrado (ABNT NBR 6118, 2014) [16]. O “Quadro 2” e “Gráfico 2” apresentam os resultados da resistência a compressão em 28 dias após a concretagem.

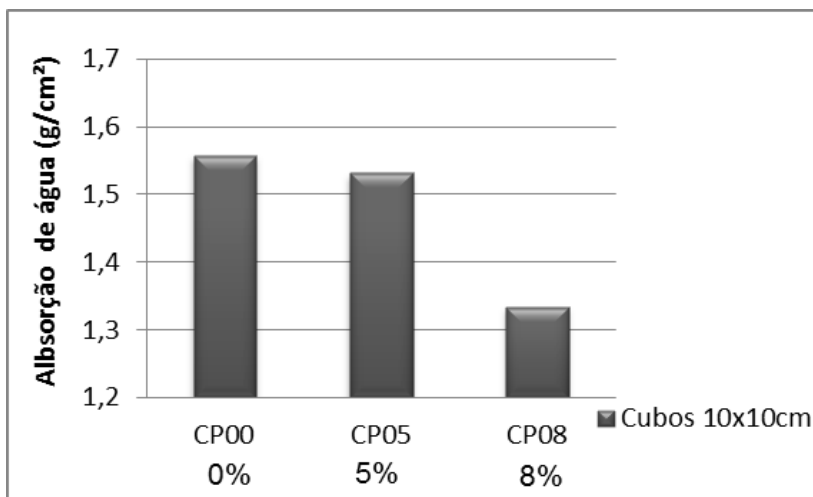
A Figura 6 apresenta os resultados do ensaio de determinação da absorção de água por capilaridade conforme NBR 9779/87.

Figura 6 – Representação gráfica da absorção de água por capilaridade para os três traços utilizados.

Como esperado, houve melhora na redução da porosidade das argamassas como mostra a Figura 6.

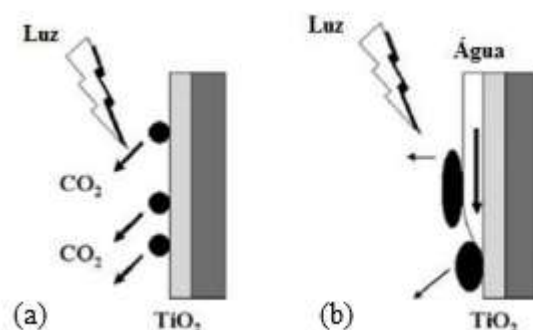
Esta substância é principalmente utilizada em revestimentos construtivos externos, revestimentos internos, construção de estradas, entre outros. Porém seu efeito é potencializado quando utilizado em ambientes externos, [1,3,5] a baixa energia fornecida pela luz visível em ambientes internos é insuficiente para induzir a fotocatalise do TiO_2 [5]. A figura 1 representa o processo de decomposição de poluentes, demonstrando como o lençol de água formado pela super-hidroflicidade do TiO_2 facilita a limpeza de compostos das fachadas prediais [1].

Figura 1: (a) CO_2 como produto de reação de decomposição de poluentes; (b) lençol de água formado pela super-hidroflicidade do dióxido de titânio, lavando os produtos das reações de decomposição [1].

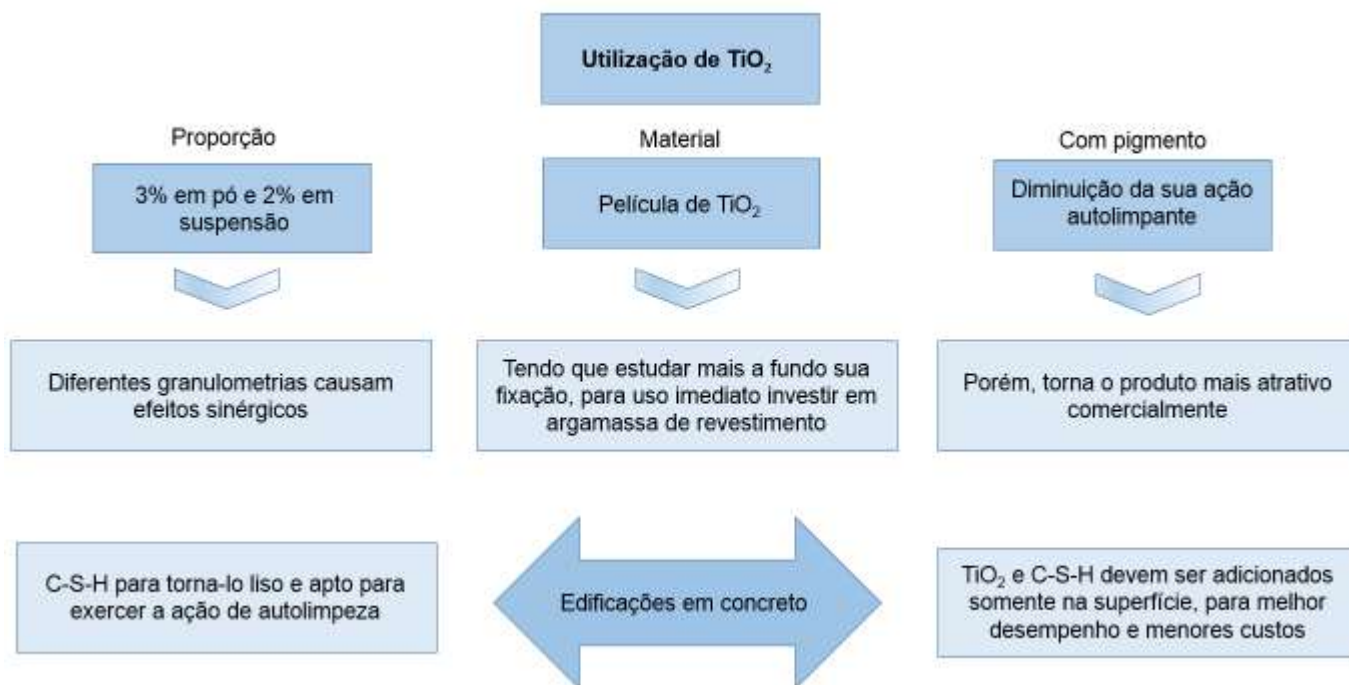
Abaixo segue um esquema (Fig. 7) ilustrando os principais resultados já discutidos.

Figura 7: Esquema de resultados obtidos a partir dos artigos analisados.

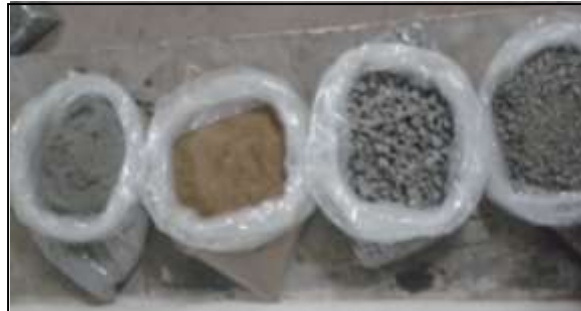
Figura 1: Materiais Utilizados na Confeção do Concreto

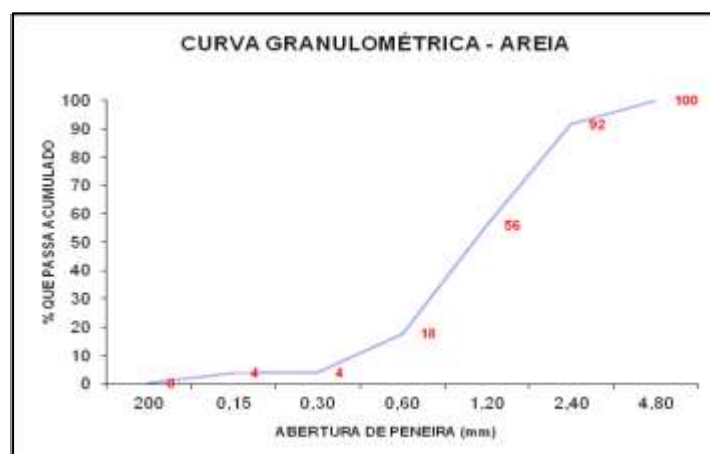
Segundo a NBR 10787 [2], “o agregado miúdo ou areia natural é o material particulado de origem mineral no qual predomina o quartzo de diâmetros entre 0,06 e 2,0 mm, cujos grãos passam pela peneira 4,8 mm e fica retido na peneira 0,75 mm”. O agregado miúdo utilizado na confecção do concreto tem uma dimensão máxima de 4,75 mm, módulo de finura igual a 3,27, massa unitária de 1,55 g/cm³ e massa específica de 2,53 g/cm³.

Figura 2: Curva Granulométrica do Agregado Miúdo

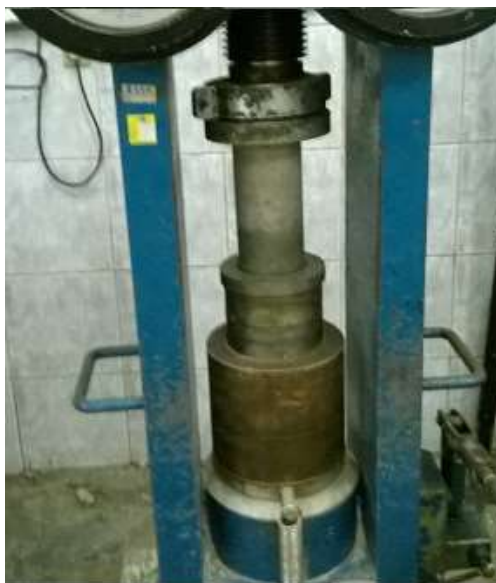
Para o ensaio de resistência à compressão, baseado na NBR 5739 [3], foram ensaiados na prensa hidráulica manual os 3 CPs para cada traço na idade 28 dias.

Figura 5: Ensaio de compressão axial.

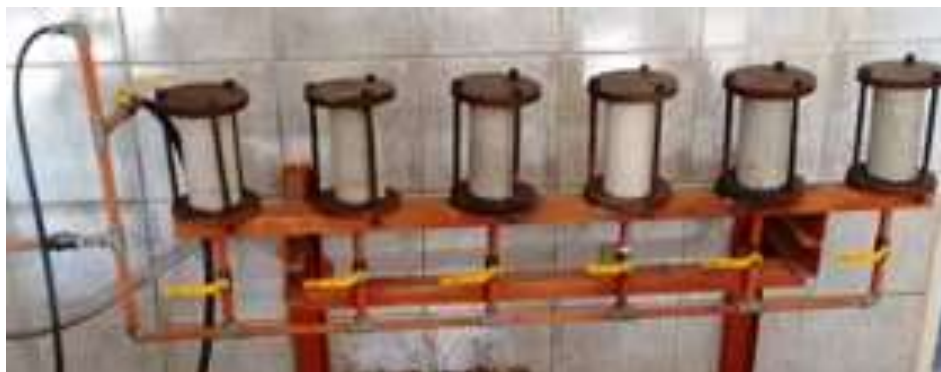
Para o ensaio de determinação de penetração de água sob pressão, os três CPs de cada traço, de acordo com a NBR 7211[4], foram retirados do tanque de imersão 24 horas antes da idade de 28 dias de cura. Aos 28 dias, os CPs foram colocados no equipamento composto por manômetro, válvula reguladora de pressão, reservatório para água e tubulações que estejam de acordo com as condições descritas na NBR 7211 [4], ver Figura 2. A face rugosa do corpo de prova recebe a pressão e as demais faces ficam visíveis. A pressão de 0,1 MPa foi aplicada nos CPs por 48 horas iniciais, depois à de 0,3 MPa por mais 24 horas e por fim, mais 24 horas à de 0,7 MPa, sem interrupção. Ao final das 96 horas, os CPs foram rompidos diametralmente e com o auxílio de um paquímetro foram medidos os valores das penetrações média e máxima.

Figura 6: Ensaio de penetração de água sob pressão.

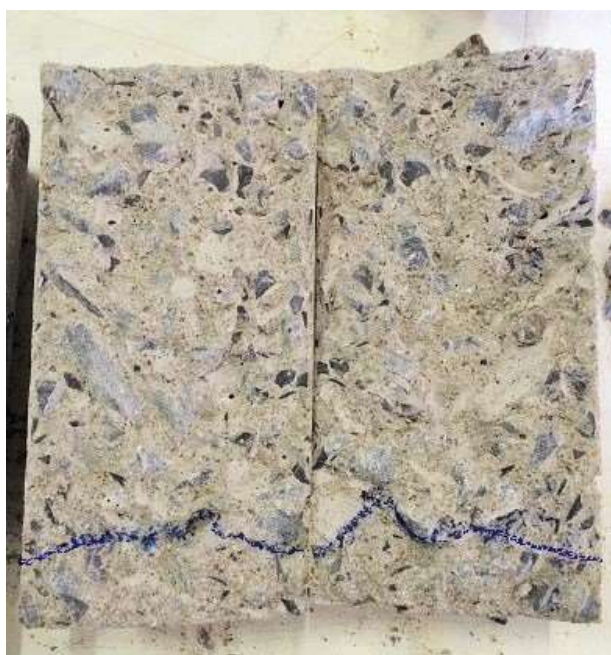
Figura 7: Penetração de água no CP de 20 MPa

Os resultados mostraram que os CPs de f_{ck} 20 MPa apresentaram maior penetração de água que os de f_{ck} 50 MPa.

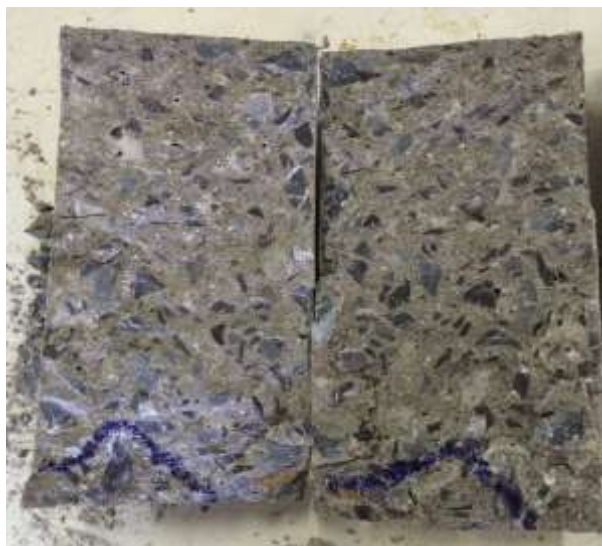
Figura 8: Penetração de água no CP de 50 MPa

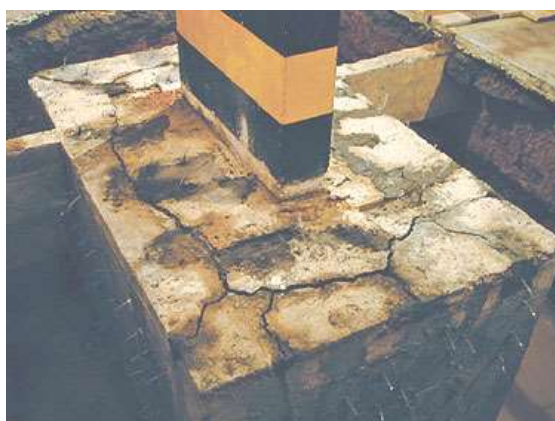
Figura 11 - Fissuras, em formato de mapa, decorrentes da RAA em uma fundação [4]

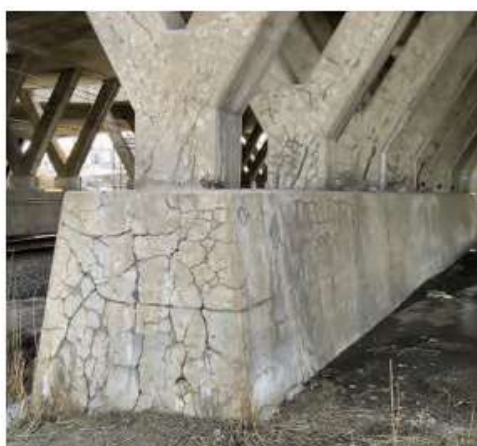
Figura 12a - Reação álcali-silica em um bloco de pilar [5]

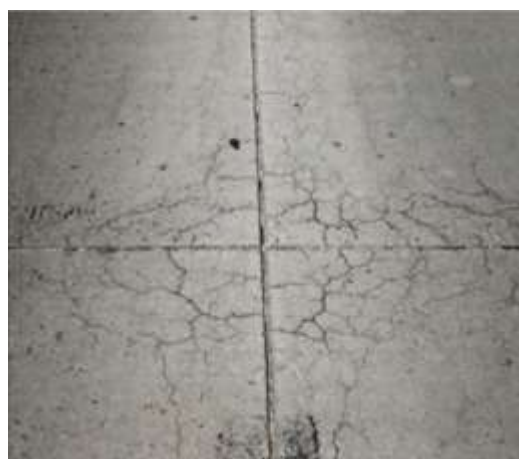
Figura 4b - Reação álcali-silica em um piso de concreto [5]

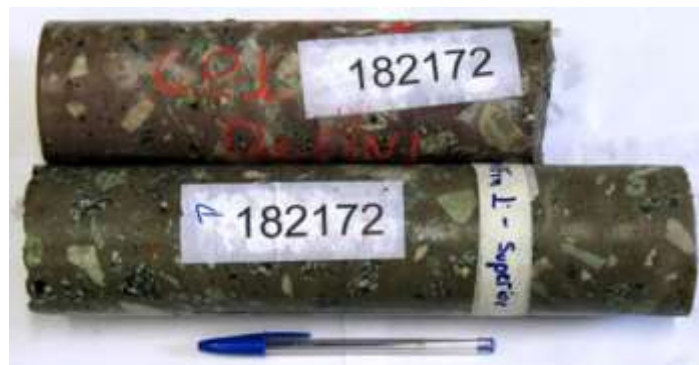
Figura 13 - Visão geral da amostra de concreto [1]

Os concretos estudados apresentaram características gerais semelhantes. De um modo geral, as características macroscópicas dos concretos, permitem inferir processos de dosagem e adensamento normais. A praticamente ausência de vazios de exsudação indica adensamento adequado, enquanto a distribuição regular dos agregados graúdos em meio à argamassa evidencia boa homogeneização da mistura, Figura 13.

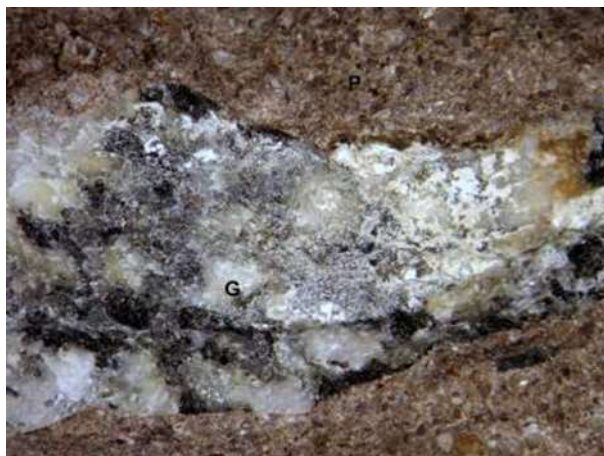
Figura 14 - Aspecto de detalhe da amostra do dolfim 3 no qual se observa uma borda de reação ao redor do agregado graúdo (G) associada a deposição de material branco na superfície de quebra. Microscópio Estereoscópico - ampliação 12x [1]

Com relação à presença de reações expansivas observa-se apenas na amostra do dolfim 3 evidências claras da instauração de processos expansivos ligados a reação álcali agregado. De fato, observam-se algumas bordas de reação ao redor do agregado graúdo associadas à deposição de material branco nas superfícies de quebra e do agregado graúdo, que possivelmente tratam-se de produtos cristalizados, conforme evidenciado na Figura 14.

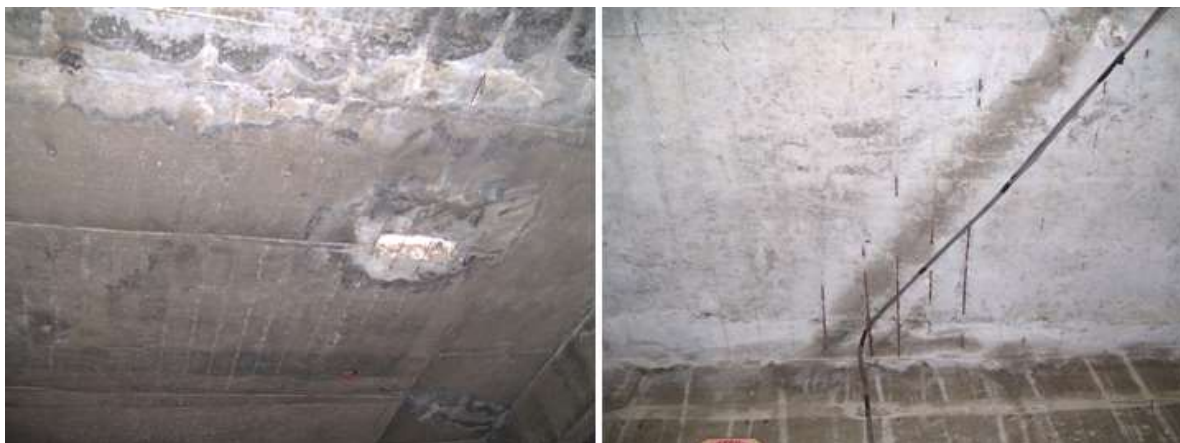
Figura 3: Lajes analisadas

Inicialmente, percebeu-se que as lajes da estrutura, em sua maioria, apresentavam um problema comum nas execuções de estruturas de concreto armado: falta de espaçador para garantir cobrimento mínimo das armaduras. Nesse caso, as armaduras de distribuição permaneceram em diversas partes nuas ou com cobrimento insuficiente. Outro ponto que é necessário enfatizar é a ação da lixiviação e da umidade nesses elementos. Há formação de manchas no material, bem como formação de estalactites e eflorescências, resultante do transporte dos produtos de hidratação do concreto. Ambos os casos podem ser verificados na Figura 3.

Devido ao cobrimento insuficiente, percebe-se que a corrosão das armaduras atingiu de forma mais agressiva o material, promovendo a descamação do concreto que circunda a armadura. Percebe-se também que a nata de cimento, em diversos elementos estruturais, escorreu enquanto a estrutura estava sendo concretada, indicando formas sem estanqueidade e vedação.

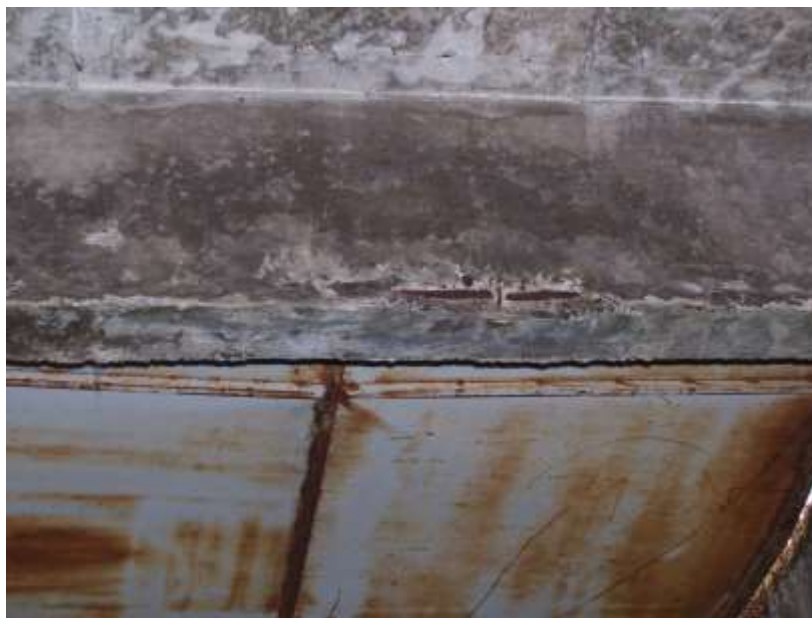
Figura 4: Armadura exposta na viga

As vigas, em geral, apresentavam fissuração e deslocamento da camada de cobrimento, como pode ser visto na Figura 4.

Apesar de em diversos pontos as armaduras estarem expostas, ainda sim, as vigas não chegaram ao ponto de deterioração que os pilares e as paredes-diafragma chegaram. A corrosão das armaduras que atingiu as vigas, a princípio, não permitiu a formação de produtos de corrosão quanto os demais elementos, a ponto de gerar a ruptura do concreto de cobrimento. É possível perceber que a camada de concreto que protege as armaduras sofreu a ação da carbonatação, perdendo assim a resistência mecânica, e devido às solicitações da estrutura, ao longo do tempo, houve o deslocamento do material.

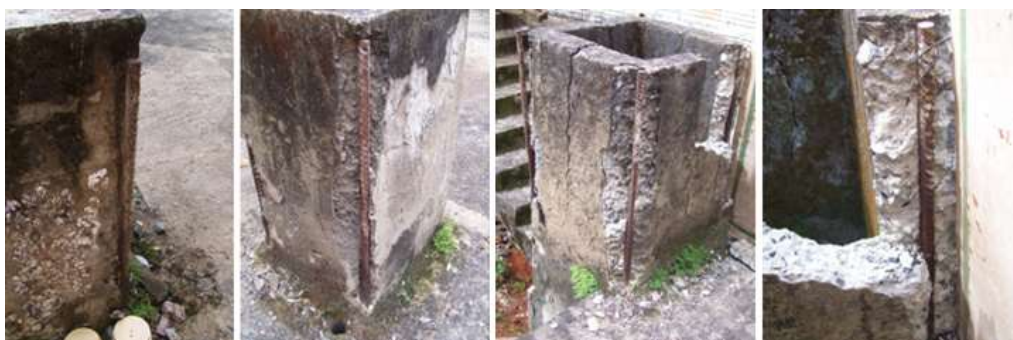
Figura 5: Armaduras expostas no térreo

Em outros pontos, é visível que a corrosão das armaduras chegou ao ponto das mesmas se curvarem, devido à tamanha formação de óxido de ferro na base das barras, gerando um aumento de volume. É interessante enfatizar que as barras possuem diâmetro de 25 mm, demonstrando a tensão gerada pela formação de produtos da corrosão para que uma barra de bitola maior pudesse sofrer curvatura. Ao formar produtos da oxidação em torno das armaduras, o concreto sofreu dilatação exacerbada, provocando a ruptura do cobrimento por tração, deixando-as ainda mais expostas as intempéries e agentes agressivos, como demonstra a Figura 5.

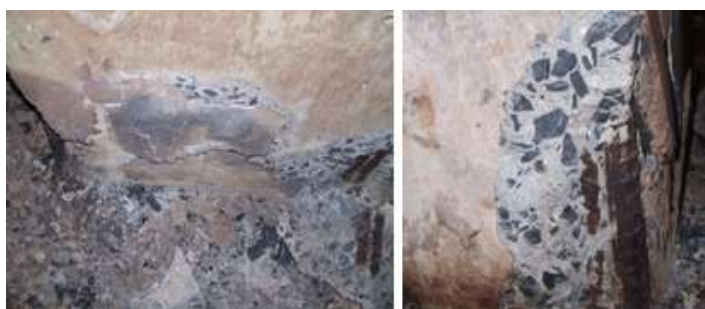
Já no subsolo, é possível perceber que a maior parte das manifestações patológicas se instalou na base dos pilares, como pode ser visto através da Figura 6; sendo bastante rara a presença de armaduras expostas na região médio-alta dos mesmos.

Figura 6: Deslocamento do cobrimento basal dos pilares e armadura exposta

Na inspeção visual, conforme exemplifica a Figura 6, verificou-se que a maioria das esperas do térreo já haviam se deteriorado completamente. Quanto ao subsolo, percebeu-se que está em um grau de deterioração inferior ao térreo, porquanto não está sujeito a intempéries e radiação solar diretamente. Também observou-se que a corrosão das armaduras destruiu a base dos pilares, região bastante crítica para reparos ou ações terapêuticas em um grau de deterioração visível e severa.

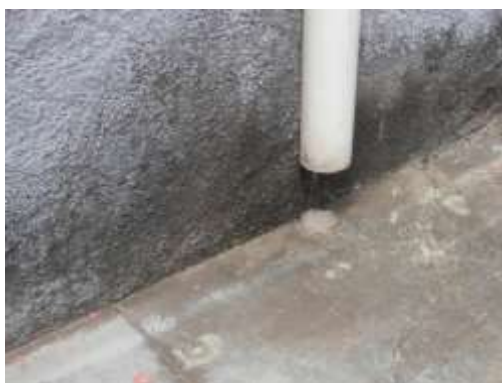
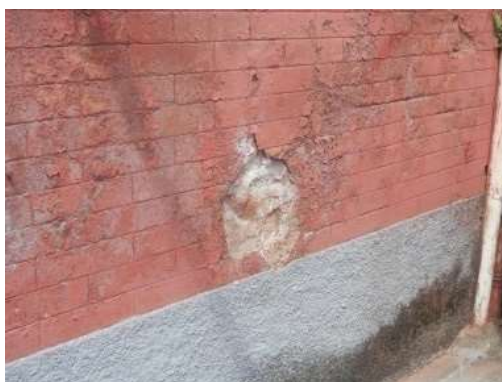
Consta-se a presença de umidade acidental decorrente dos remates mal executados dos tubos de queda, componentes do sistema esgotamento pluvial do telhado, que não completam as conexões e são falidos em conduzir a água sem que esta entre em contato com os materiais componentes da fachada da edificação. Esta patologia se agrava por atuação da capilaridade, que ajuda na migração da umidade para locais afastados da origem das anomalias. Especificamente nas conduções da água com tubode queda nas laterais da edificação (ver figura 02), a tubulação é interrompida, e os poucos centímetros que separa o ponto de captação do ponto de condução, possibilita a água se espalhar em velocidade pelas paredes e chão, que se encontra revestido com material impermeável, agravando a exposição às ações da umidade. Essa umidade acarreta descolamento/estufamento da pintura/revestimento causando deterioração da mesma, manchas escurecidas, perda de seção da camada pictórica (ver figura 03).

Figura 2: Manifestações patológicas decorrente de umidade. (Fonte: autores)

Figura 3: Manifestações patológicas decorrente de umidade. (Fonte: autores)

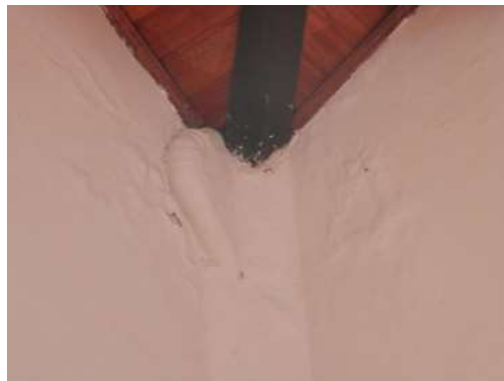
A deficiência no funcionamento dos ralos, e tubulações de esgoto, que no caso da edificação são construídos por novos sistemas, são graves pela pouca eficiência apresentada, são instalações conflituosas, e pouco elaboradas de forma sistêmica a manutenção, causando danos aos ambientes, como visível na figura 04, onde as paredes, a madeira e o forro do telhado estão em contato com a umidade que aflora dessas tubulações.

Figura 4: Manifestações patológicas decorrente de umidade. (Fonte: autores)

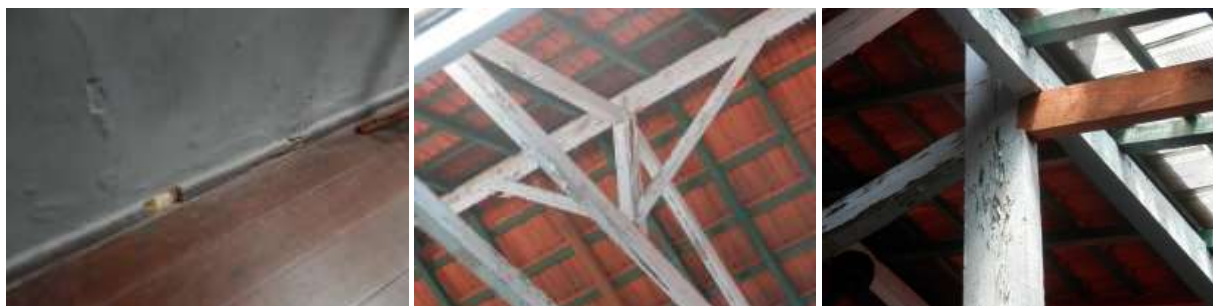
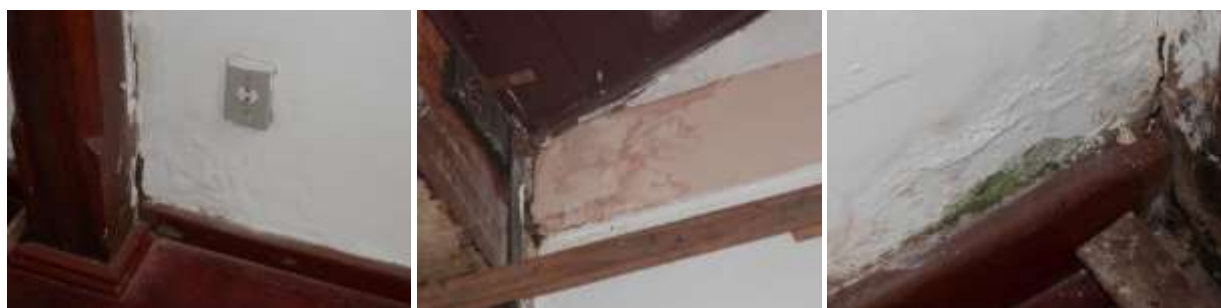
A firma juiz-forana Controlpag foi responsável pelo processo de descupinização da edificação, que ocorreu no ano de 2010, o processo foi de análise de todo madeiramento, com a substituição das peças quando não havia formas de recuperação. Essa reforma no telhado e no trato da madeira são visíveis pelas boas condições em que se encontram os componentes do mesmo. Não são visíveis agentes biológicos no mesmo. Apenas em alguns pontos, o madeiramento apresenta descascamento das camadas de tinta, o que não traz danos maiores a edificação, e pode ser solucionado com a manutenção periódica (conforme ilustrado na figura 8 e 9).

Figura 8: Agentes biológicos. (Fonte: autores)

Figura 9: Agentes biológicos. (Fonte: autores)

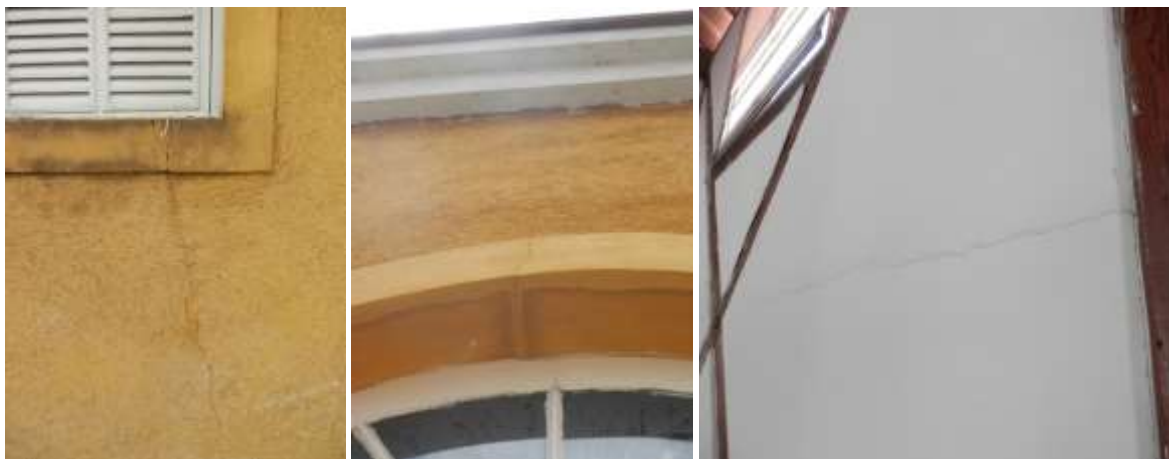
Foram observados o aparecimento de fissuras, com inclinações variadas, no canto das aberturas de janelas, geradas pela falta e/ou deficiência de vergas e contra-vergas, que podem ser decorrentes de erros no processo construtivo da edificação, e durante o processo de restauro não foram detectadas ações que eliminassem a causa (ver figura 10). Essas fissuras aparecem também, em paredes no interior da edificação, e mesmo aparentemente estando elas apenas em camadas superficiais de tinta e reboco, é necessário atenção, pois podem ocasionar problemas estruturais graves.

Figura 10: Fissuras (Fonte: autores)

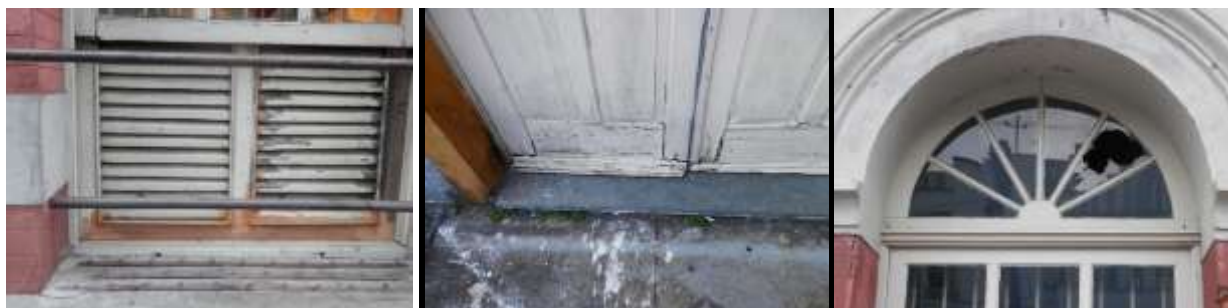
Ao percorrer a edificação, é possível diagnosticar diversas patologias nas janelas. Sendo grande parte, fruto da ação das intempéries, causador de umidade e da falta de manutenção sistêmica, nesse aspecto observou-se: janelas apodrecidas oriunda da presença de umidade; janelas com vidros da fachada principal da edificação quebrados; alguns pontos com massa, de possível descupinização, ou de colagem da madeira, em cor destoante aos componentes das esquadrias, o que causa uma deformidade na harmonia da fachada. As portas, no interior da edificação, apresentam as mesmas patologias ligadas à umidade, porem a base que entra em contato com o chão possui maior sinal de intensidade de danificação, o que pode ser explicado pela umidade ascendente ou ainda pela limpeza cotidiana do chão que pode infligir esses pontos (conforme ilustrado na figura 11).

Figura 11: Esquadrias (Fonte: autores)

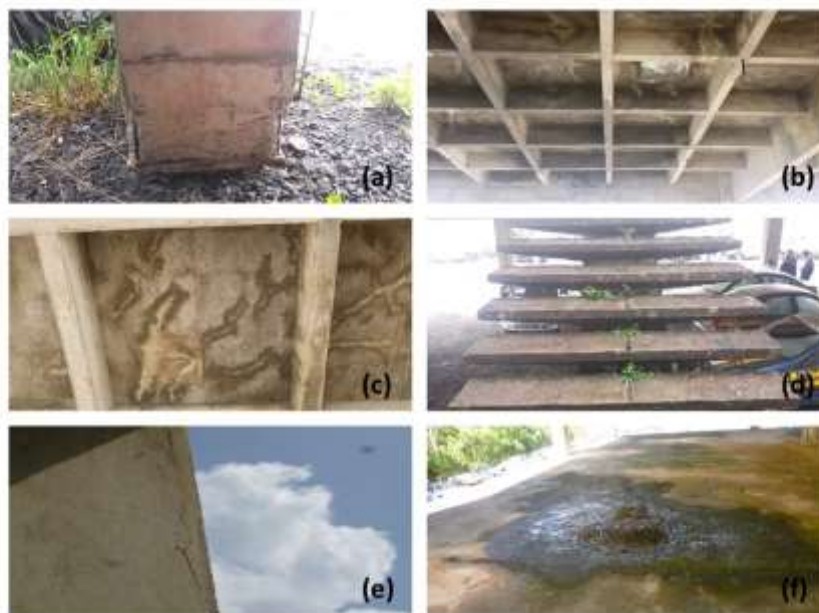
Em uma primeira visita ao local, foi feita a inspeção visual a fim de avaliar previamente as condições de conservação da estrutura e auxiliar na determinação de ensaios que resultariam em parâmetros de maior confiabilidade. Algumas manifestações patológicas foram observadas, como exposição de armaduras por corrosão com deslocamento de concreto, manchas de umidade da laje, infiltração de água, crescimento de vegetação, fissuração e concentração de água (Figura).

Figura 3: Manifestações patológicas - (a) Corrosão da armadura com deslocamento de concreto; (b) Manchas de umidade; (c) Infiltrações; (d) Vegetação incrustada; (e) Fissuração; (f) Concentração de umidade

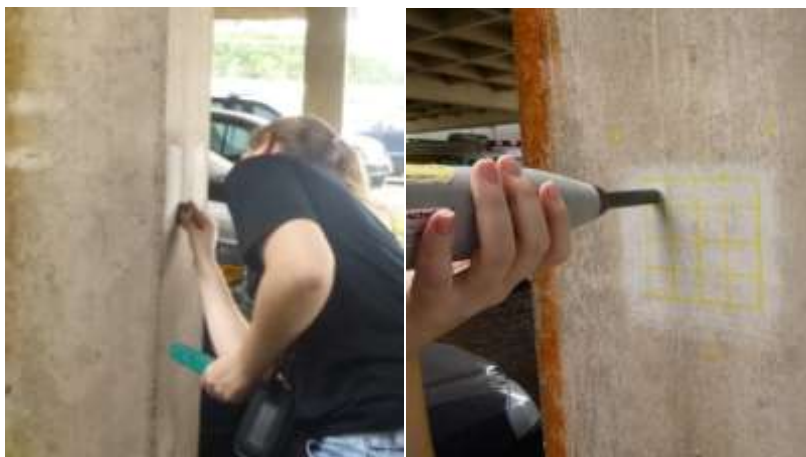
Os ensaios de esclerometria seguiram as orientações presentes na NBR 7584:2012 [13]. As superfícies para ensaio são planas, sem descontinuidades e foram polidas com disco de carborundum. Posteriormente, o espaço para medição foi demarcado na altura média dos pilares com o auxílio de detectores magnéticos, a fim de evitar impactos em regiões de localização de armadura. Para cada pilar foram registrados 16 impactos, os quais foram aplicados com espaçamento de 3 centímetros entre eles. Para esse procedimento foi utilizado esclerômetro Silver Schmidt da Proceq. A Figura 4 mostra a superfície e a realização do ensaio:

Figura 4: Execução do ensaio de esclerometria

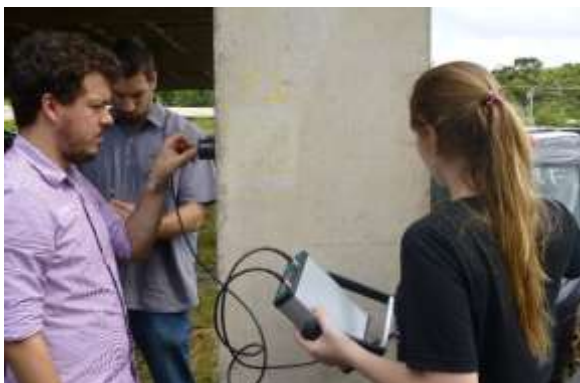
Figura 5: Leitura de velocidade de propagação da onda ultrassônica

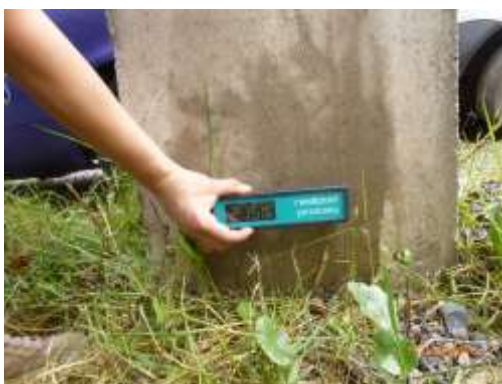
Os ensaios de resistividade elétrica foram executados com sonda Wenner de quatro pontos nos 16 pilares. Para tanto, o aparelho foi posicionado sobre a superfície previamente saturada na região do pé do pilar, uma vez que fornece resultados mais eficientes. A Figura 6 mostra a leitura de resistividade em um dos pilares ensaiados:

Figura 6: Medição da resistividade do concreto

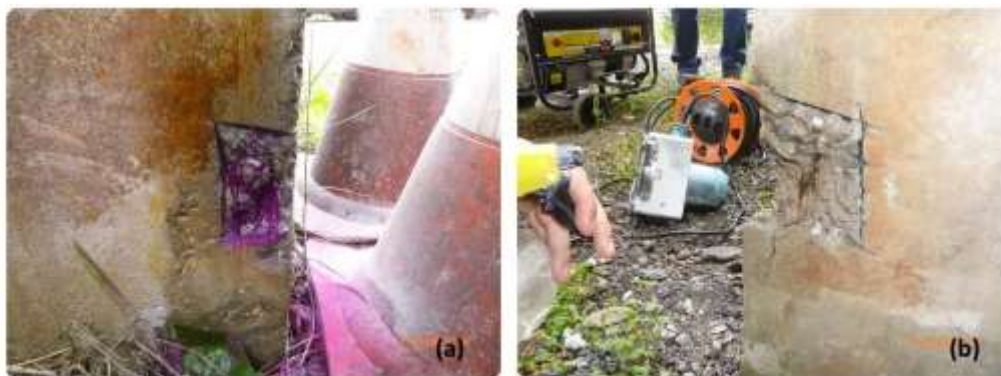
O ensaio de carbonatação, como citado anteriormente, foi realizado em dois pilares da estrutura, fazendo-se a remoção do concreto até a armadura longitudinal e aspersão de fenolftaleína. O pilar 16 apresentou coloração vermelho carmim, com pequena espessura carbonatada (Tabela 4), ou seja, a alcalinidade do concreto ainda está alta suficiente para proteção da armadura (Figura 7a). Entretanto, o pilar 7 apresentou uma frente de carbonatação avançada, percebida pela manutenção da transparência da fenolftaleína aspergida (Figura 7b). A baixa alcalinidade do concreto que cobre a armadura deve-se, principalmente, à idade da estrutura, isto é, ao tempo de exposição da peça sem proteção. A redução do pH do concreto no elemento pode ocasionar despassivação da armadura, o que permitiria o início da sua corrosão, podendo acarretar deficiências estruturais.

Figura 7: Resultados do ensaio de carbonatação - (a) Pilar 16; (b) Pilar 7.

Se associado com os resultados de resistividade elétrica vê uma convergência de resultados, indicando, em outras palavras, um grande risco para deterioração do pilar 7 devido à corrosão de armaduras.

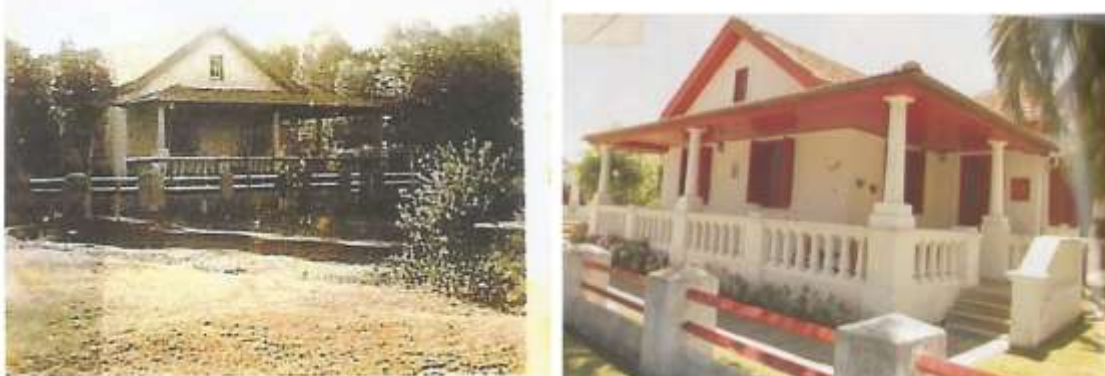
Figura 2: Residência na década de 1930 e em 2004, após reforma

Conforme pode ser visualizado na Figura 2, a edificação possui estrutura de paredes portantes, de alvenaria, argamassadas e pintadas. As esquadrias são de madeira com verga reta, sendo todas as janelas idênticas. O forro é de

A residência em estudo não possui data de construção registrada, porém, em entrevista com o proprietário atual, pôde-se supor que é datada de meados de 1900, visto que os proprietários anteriores a sua família residiram entre 1935 e 1938, ano em que passou a ser propriedade familiar do entrevistado. Outro fator que indica a possível data da edificação, é uma prancha do projeto da residência, que, embora sem data, menciona a, ainda, Vila Siqueira (Figura 2).

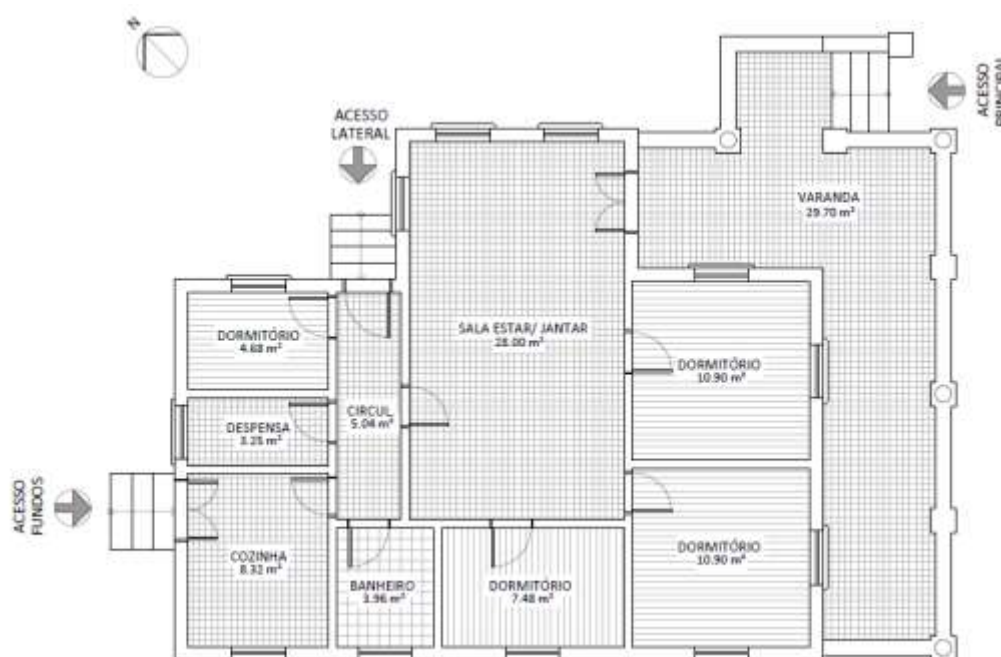
Figura 3: Planta baixa da edificação

Para isso foram realizadas visitas ao local, onde foi feito o mapeamento das anomalias, com avaliação visual e levantamento fotográfico. Também foram realizadas entrevistas com o proprietário atual e com o responsável técnico pela reforma. Salienta-se que foi necessária a elaboração de uma planta baixa da residência para melhor compreensão das manifestações patológicas e de própria residência em estudo, Figura 3.
