**ANAIS DO CONGRESSO BRASILEIRO DE
PATOLOGIA DAS CONSTRUÇÕES
CBPAT2016**

18 A 20 DE ABRIL DE 2016 - BELÉM DO PARÁ

Congresso Brasileiro de Patologia das Construções (2: 2016:
Belém do Pará, PA)

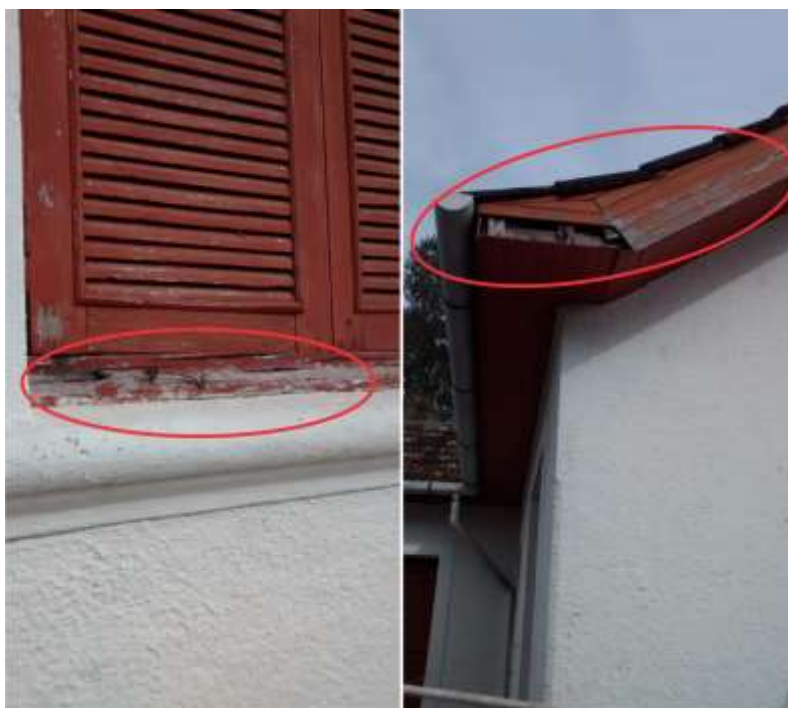
A deterioração em elementos de madeira está presente nas esquadrias, agravadas nas fachadas mais expostas às intempéries, e no madeiramento dos beirais. Os elementos apresentam perdas de partes da madeira, trincas na junção com paredes, descolamento e fissuração da tinta, representando a sua deterioração, como mostra a Figura 4.

Figura 4: Deterioração de elementos de madeira das esquadrias e beirais

Tais manifestações surgiram em decorrência da exposição destes elementos à intempérie, como ação de chuvas, ventos e choque térmico. Essas variações climáticas são o principal fator de degradação de fachadas, gerando, principalmente, variação dimensional nos materiais [6]. O fato de a madeira inchar com a ação de chuvas e retrair-se em períodos mais secos, ocasiona variações responsáveis por fissuras neste material [7]. Sendo a madeira um material muito suscetível a variações de temperatura e umidade, e sabendo-se que estas esquadrias e beirais são os originais da edificação, fica justificada a incidência deste tipo de deterioração.

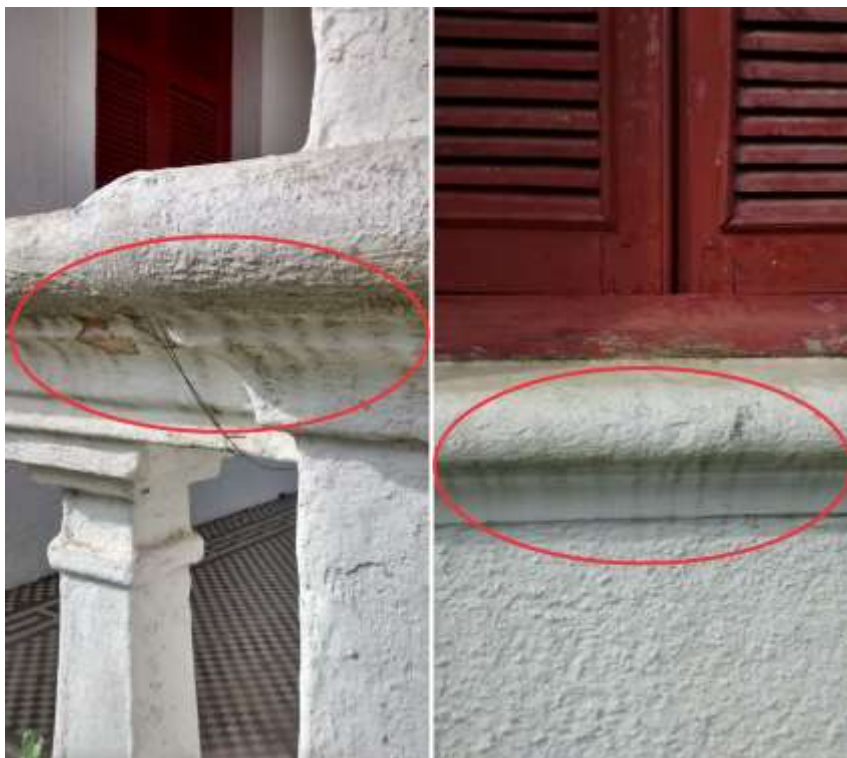
O acúmulo de sujidades nas fachadas é inevitável, “a chuva, no entanto, precisa ter uma velocidade mínima para o efeito de lavado limpo, sendo que no caso de escorrer lentamente pela superfície provoca o chamado lavado sujo (aspecto escorrido)”[8]. Além disso, e ainda segundo a mesma fonte, a textura, a cor e a geometria de elementos das fachadas influenciam no aspecto de sujeira nas mesmas. Portanto, é possível catalogar as sujidades presentes nos elementos horizontais das janelas e no guarda-corpo da varanda, como inevitáveis, em razão de suas geometrias, conforme Figura 5.

Figura 5: Sujidades no guarda-corpo da varanda e peitoril de janela

Por tratar-se de uma edificação inventariada, onde não podem ser feitas modificações em suas fachadas, a medida corretiva encontrada é a manutenção da pintura, através de limpeza periódica e repintura, sempre que necessário, visto que tais elementos seguirão causando a aparência de sujo escorrido. No entanto, é necessário o cuidado com o método de limpeza, a fim de que o material original empregado na construção não seja perdido. Dessa forma, é adequado um teste das técnicas de limpeza e repintura em uma pequena parte da edificação, a fim de verificar sua eficiência [9].

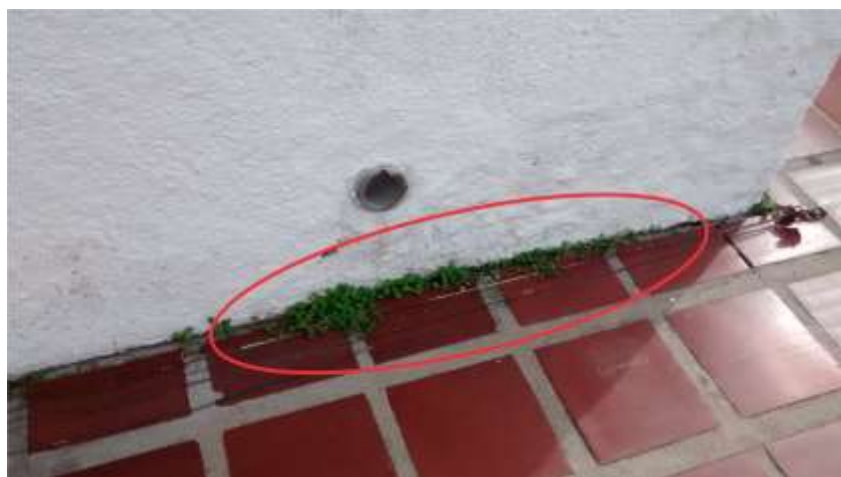
A vegetação parasitária em questão cresceu no encontro entre o piso, instalado na reforma de 2004, e a parede de alvenaria já existente, visível na Figura 6. Pela ausência de junta entre os dois materiais, as solicitações impostas por variações de temperatura causaram o surgimento de uma trinca, onde pode ter ocorrido infiltrações, favorecendo o crescimento deste tipo de agente biológico [2]. Grande parte das manifestações patológicas ocorrem pela combinação de fatores [10], como é o caso da manifestação em questão, a trinca associada à presença de umidade, ocasionou o crescimento de vegetação parasitária.

Figura 6: Vegetação parasitária entre piso externo e parede

Neste caso, a medida corretiva indicada seria a limpeza da vegetação existente e a posterior aplicação de uma junta no encontro dos dois elementos construtivos. Assim, as movimentações em decorrência da dilatação térmica são absorvidas por um material flexível [7].

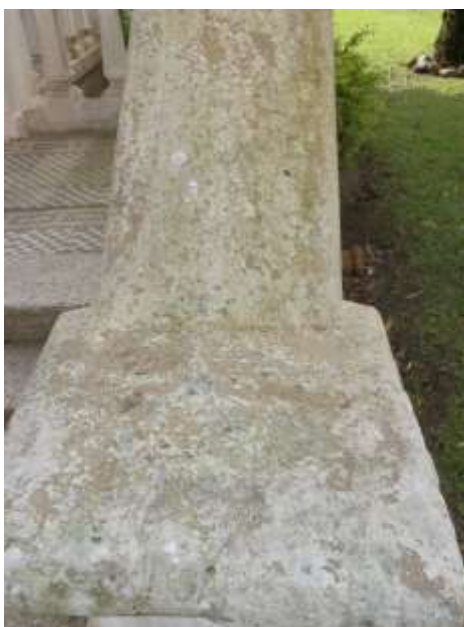
Os principais fatores de deterioração da fachada são a umidade e as variações climáticas. São esses os fatores responsáveis pelo descolamento do revestimento de pintura em áreas expostas a ação mecânica da água, na fachada da residência [6]. A medida corretiva para os dois casos é preparação do substrato e repintura, visto que tanto em área protegida por cobertura, como no caso de elemento sem proteção, Figura 7, a pintura descolou em decorrência da ação da água, porém com intensidades diferentes.

Figura 7: Descolamento de película de tinta no guarda-corpo da varanda

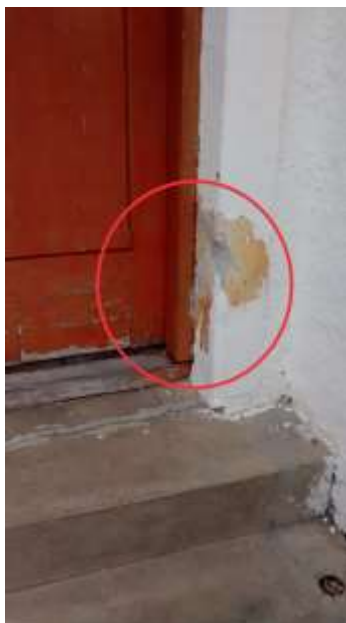
Além da ação de intempéries, há uma causa diferente responsável pelo descolamento de revestimento em outro ponto da fachada, conforme Figura 8. Uma perda de parte do revestimento próximo à porta da cozinha é isolada e pontual, indicando um possível choque com material de maior dureza. Como medida corretiva é indicada a aplicação de novo revestimento, tomando cuidado com a preparação da superfície, e repintura do local.

Figura 8: Descolamento de revestimento pontual na porta da cozinha

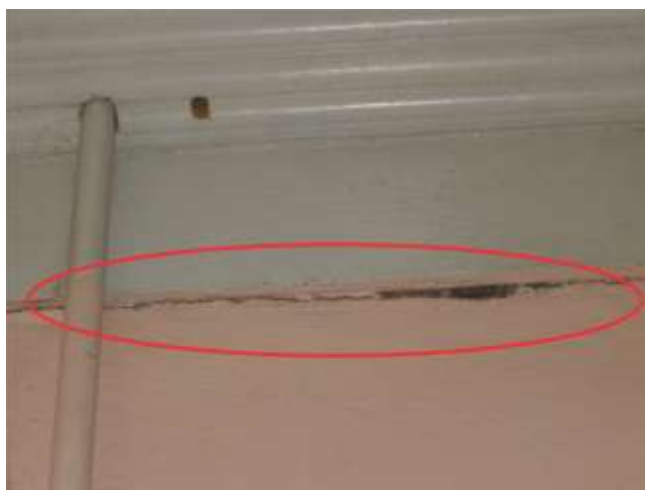
No interior da residência os elementos de madeira encontram-se prejudicados por causas diversas e simultâneas, um exemplo está na Figura 10. A ação de cupins, falta de ventilação da residência (por ser residência de veraneio e ficar fechada durante o inverno), infiltrações acidentais por telhas deslocadas e a própria falta de ventilação do porão (que deixou de ser usado para sua finalidade), além da existência de manchas de bolor, são responsáveis pela degradação destes elementos [10].

Figura 10: Deterioração de rodaforno de madeira

A presença de fontes de umidade nas edificações é a maior causa de manifestações patológicas, porém é também a mais difícil de localizar e diagnosticar, visto que é, em grande parte, associada a outros fatores. Nesse caso a deterioração de partes pontuais do forro (Figura 10) se dá em decorrência de infiltrações provenientes da cobertura [8].

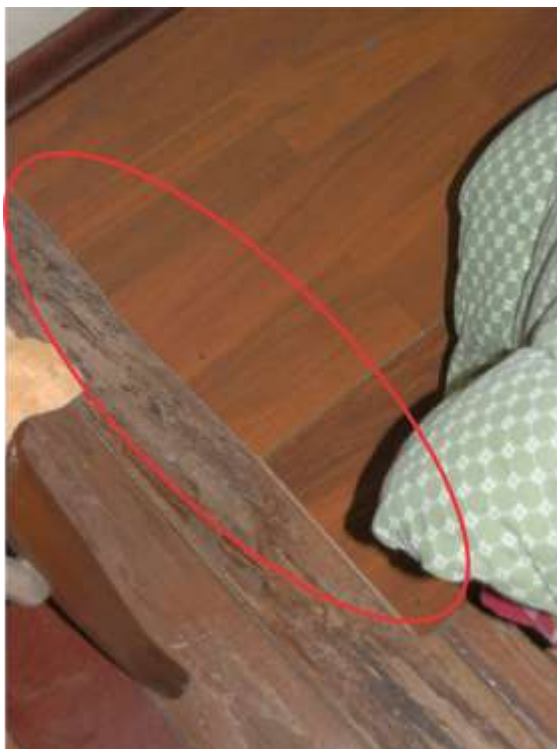
Há ainda problemas nos assoalhos de madeira dos dormitórios, chegando a perda de partes de elementos, obrigando os usuários a improvisarem reforços, tal como mostra a Figura 11. Tais problemas nos assoalhos podem estar acontecendo em decorrência da variação de umidade no porão, que causa o apodrecimento da madeira, conforme explicado anteriormente no item 3.1.5. Além disso, a deterioração dos assoalhos pode ter sido agravada devido a lavagens excessivas, colocação de móveis muito pesados e uso de madeiras de baixa qualidade [2].

Figura 11: Reforço no piso improvisado por usuários

Para todos os casos a medida corretiva seria a substituição de peças comprometidas por peças de melhor qualidade e melhoria na ventilação do ambiente, além de consertos nas telhas e análise mais detalhada da situação do porão [7].

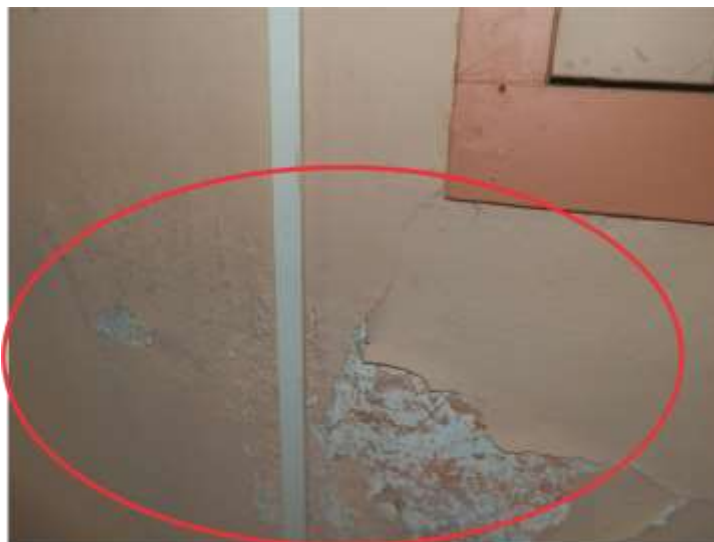
Sendo assim, fica claro que o que ocorre nas áreas de descolamento da película de tinta é o contato da umidade com a tinta impermeável, aplicada erroneamente sobre o substrato, que necessita expelir a água em questão. Quando ocorre nos cantos das janelas, acontece por infiltrações devido à deterioração em que se encontram as esquadrias, como mostra a Figura 12. Quando ocorre próxima ao piso, mesmo em paredes internas, reforça a teoria de que existe umidade e falta de ventilação no porão da residência, fazendo a água ascender pelas paredes e descolar a tinta [7].

Figura 12: Descolamento de película de tinta por infiltrações nas janelas

As medidas corretivas são a substituição de partes das esquadrias de madeira, que não encontram-se em condições de serem reaproveitadas, e repintura com tinta apropriada ao substrato e, no caso da umidade ascendente, é necessário um estudo mais detalhado da situação real do antigo alçobe. A repintura com tinta apropriada melhoraria visualmente o aspecto das paredes [7].

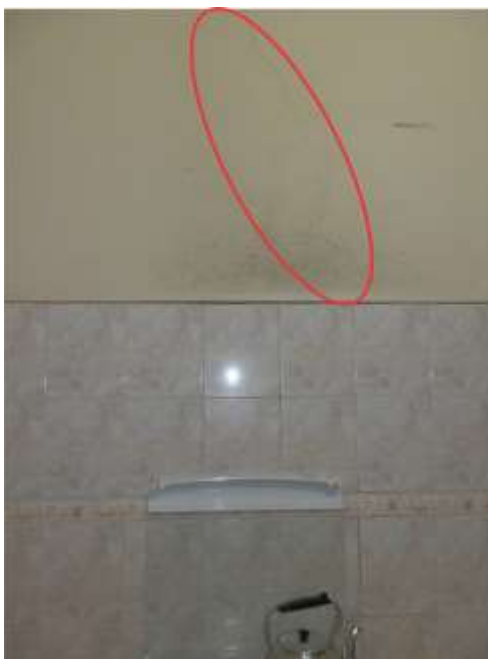
Apenas uma fissura no revestimento da cozinha possui diferente causa, como mostra a Figura 14. Para este tipo de fissura atribuiu-se como causa a própria utilização do ambiente, responsável por formação de calor e efeitos de condensação, em decorrência do uso do fogão, por localizar-se em cima deste e apresentar sujidades ao redor [10]. O surgimento desta pode ser explicado como sendo proveniente de uma possível fonte de umidade resultante das atividades dos usuários, como cocção de alimentos, por exemplo, causada pela variação de temperatura [8]. Como medida corretiva está o fechamento da fissura, a repintura com tinta apropriada ao substrato e rever a localização do equipamento.

Figura 14: Fissura em revestimento de argamassa, em cima do fogão.

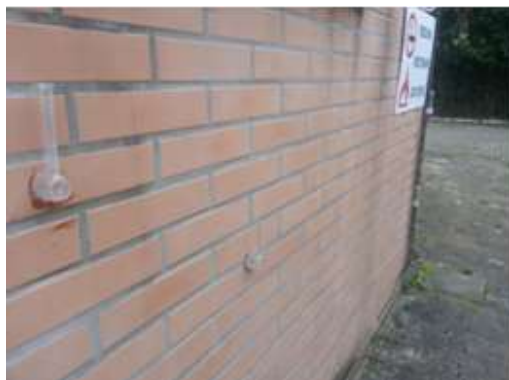
Esta permeabilidade elevada, verificada tanto na plaqueta cerâmica quanto no rejunte, contribui para a entrada de água na interface entre o substrato e o revestimento cerâmico, e pode contribuir na evolução dos processos de degradação observados. Como forma de minimizar as manifestações patológicas associadas à alta permeabilidade do material, pode-se aplicar agentes impermeabilizantes ou hidrofugantes na superfície deste revestimento.

Figura 3: Ensaio de permeabilidade de água

Além disso, o valor elevado de absorção apresentado pelas plaquetas cerâmicas, comparativamente com o valor do rejunte, está em desacordo com o apresentado por Valiati [25], a qual indica que a penetração de água através da plaqueta cerâmica é rara, ocorrendo quando o produto possui defeito, e que essa infiltração ocorre pelas juntas e rejunte entre as peças.

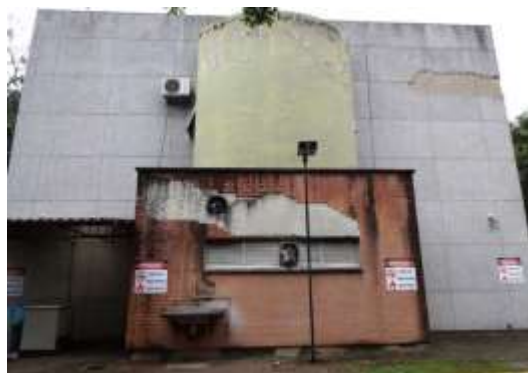
Figura 5: a) Imagem fotográfica da fachada Noroeste e b) Montagem das imagens termográficas da fachada Noroeste

A fachada Noroeste, a qual apresenta, visualmente, os maiores danos, tem suas imagens fotográfica e montagem das imagens termográficas apresentada na Figura 5. Por sua vez o mapeamento das manifestações patológicas no revestimento cerâmico é apresentado na Figura 6.

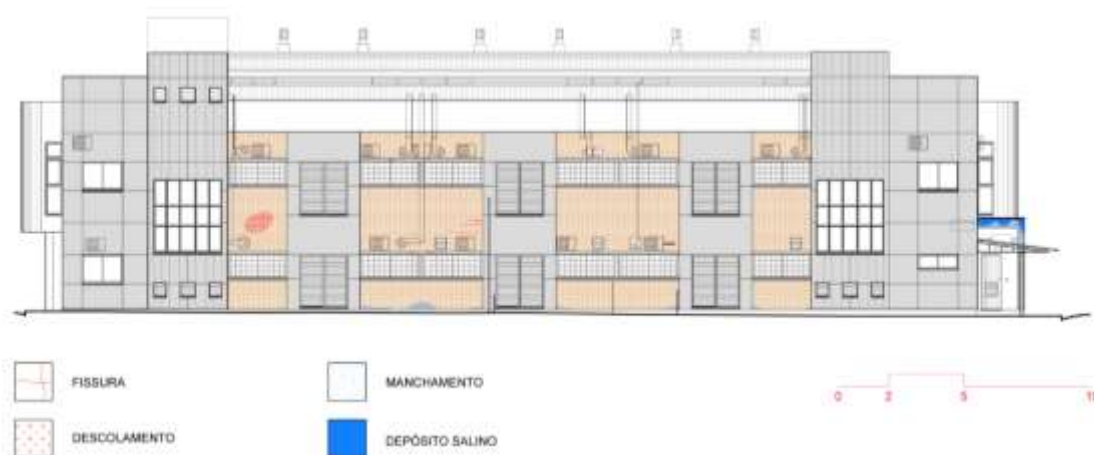
Figura 10: Mapeamento das manifestações patológicas no revestimento cerâmico da fachada Nordeste

As imagens fotográficas e montagem das imagens termográfica da fachada Nordeste são apresentadas na Figura 9, assim como as manifestações patológicas no revestimento cerâmico estão graficadas na Figura 10.

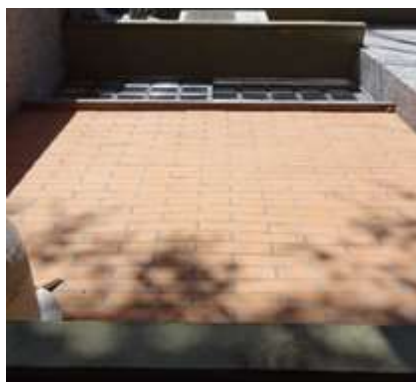
Figura 11: a) Imagens fotográficas de descolamento de plaquetas cerâmicas na fachada Nordeste e b) Imagens termográficas de descolamento de plaquetas cerâmicas na fachada Nordeste

No presente trabalho, o fenômeno de descolamento de placas cerâmicas foi encontrado na fachada nordeste, devido, muito provavelmente, aos diferentes módulos de deformação dos materiais do substrato, como mostra a Figura 11, gerando tensões e o aparecimento de bolsões. Já na fachada noroeste, Figura 12, este fenômeno está em seu estágio posterior, o deslocamento. Entretanto neste caso a movimentação térmica, pela alta incidência solar nesta frente, junto da umidade, presente no riacho que transcorre ao longo desta fachada, explicam a ocorrência deste grave problema.

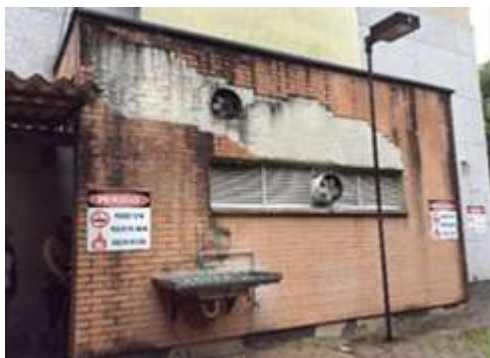
Figura 12: Descolamento e manchamento na fachada
Noroeste

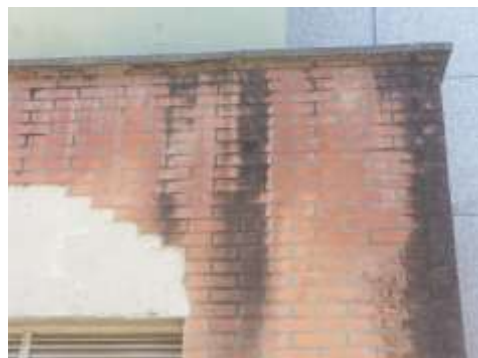
Figura 13: Biodeterioração e eflorescência na fachada
Noroeste

Na edificação analisada, a alta porosidade apresentada pelo revestimento cerâmico e pelo rejunte contribuíram para a colonização dos mesmos (Figura 13). A escolha do método de tratamento mais adequado dependerá do tipo de microrganismo presente, do substrato a ser tratado, do estado de conservação e também dos custos envolvidos. A limpeza e prevenção do crescimento das colônias biológicas pode ser realizada pela aplicação de produtos químicos ou biocidas, sendo necessário primeiramente identificar quais os microrganismos presentes de forma a escolher o agente químico mais adequado. Em seguida deve-se realizar limpeza mecânica na zona afetada para somente então proceder com a aplicação do biocida [27].

No revestimento estudado, foi verificada a presença de manchamento branco com aspecto de escorrimento no rejunte e na plaqueta cerâmica principalmente na fachada noroeste (figura 13) e, com menor intensidade, na fachada nordeste (figura 15). Este manchamento aparenta ser característico de eflorescência. Porém, maiores estudos seriam necessários para a identificação do tipo e material de origem do sal (plaqueta cerâmica, rejunte, argamassa de assentamento), bem como da origem da umidade (de chuva, de infiltração). Somente o conhecimento de tais fatores pode definir qual a melhor intervenção para inibir o fenômeno. Na fachada noroeste, extremamente degradada, a reforma completa do revestimento cerâmico é a solução mais indicada. Na fachada nordeste, que apresenta pequenas áreas de ocorrência do fenômeno, é indicado realizar lavagem da área conforme o tipo de sal, para fins estéticos; e inibir a fonte de umidade ou substituir o material que atua como fonte de sal, caso forem verificados maiores danos no revestimento.

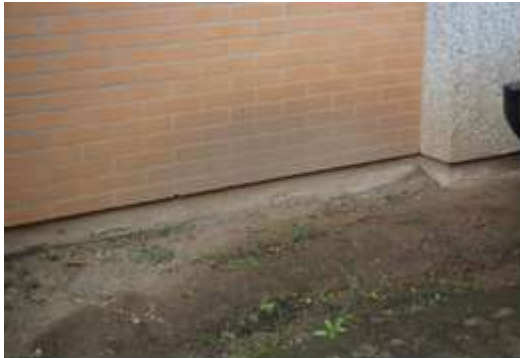
Figura 14: Manchamento por reflexão da chuva no solo

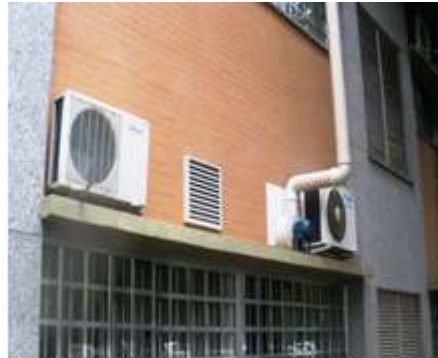
Figura 15: Eflorescência na fachada Nordeste

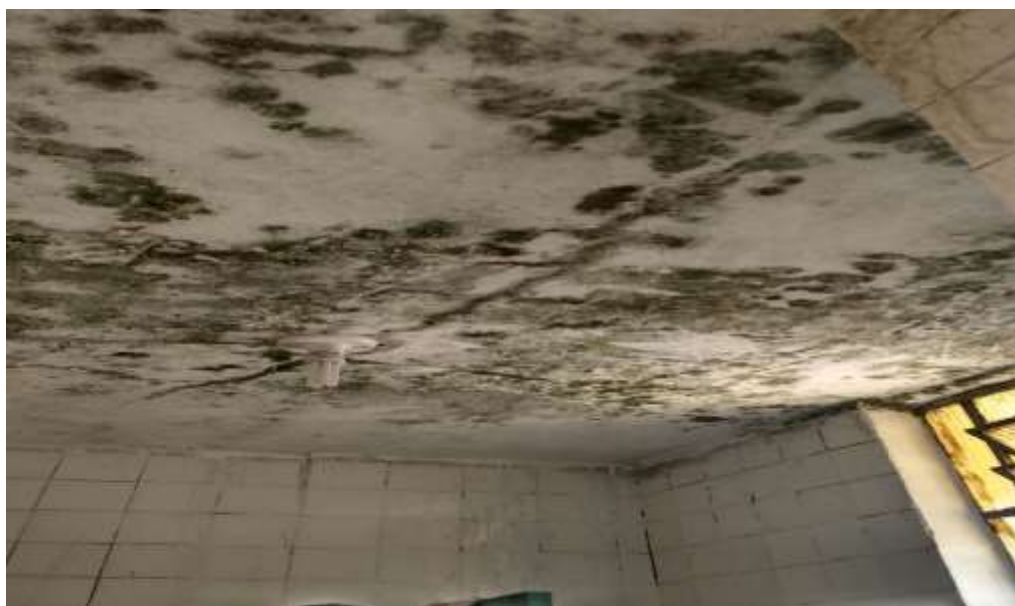
Figura 2: Patologia causada por umidade

Danos causados por umidade são bastante comuns em edificações e são associados à má execução do projeto, falta de preparo dos profissionais envolvidos e descaso com os fatores naturais, e apesar de serem considerados danos primários, eles podem gerar grandes transtornos na edificação. A Figura 2 mostra claramente o aparecimento de mofo no teto do banheiro do estádio, resultando em um desconforto estético e podendo ocasionar danos secundários à estrutura.

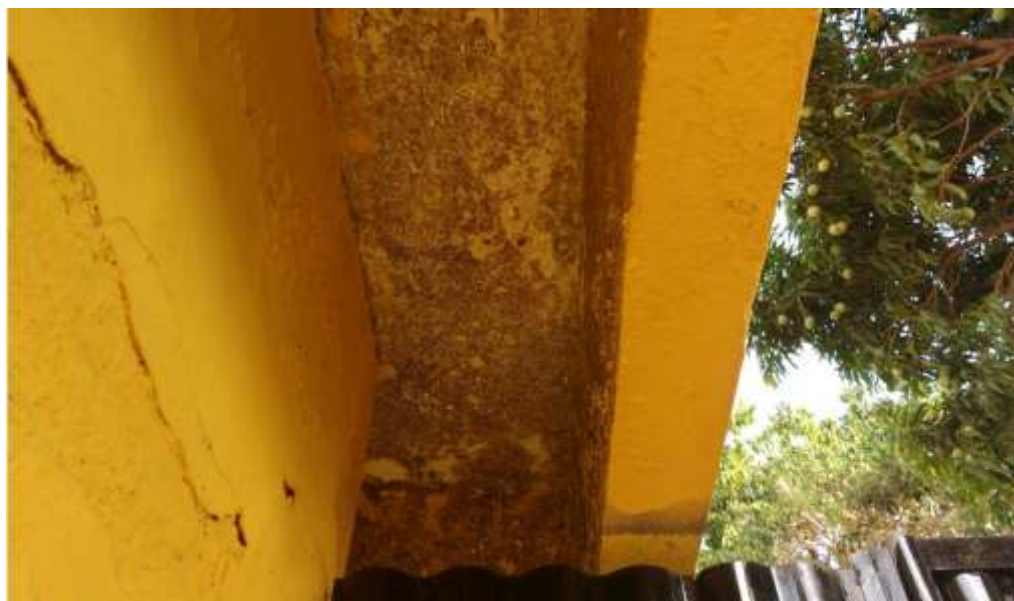
A Figura 3 mostra as manifestações patológicas por umidade e infiltrações na área externa do banheiro. Os problemas causados por umidade e infiltrações geralmente são simples de resolver. A correta instalação hidráulica associada a uma boa impermeabilização podem sanar o problema e evitar danos piores como o comprometimento interno da estrutura.

Figura 3: Patologia causada por umidade (área externa)

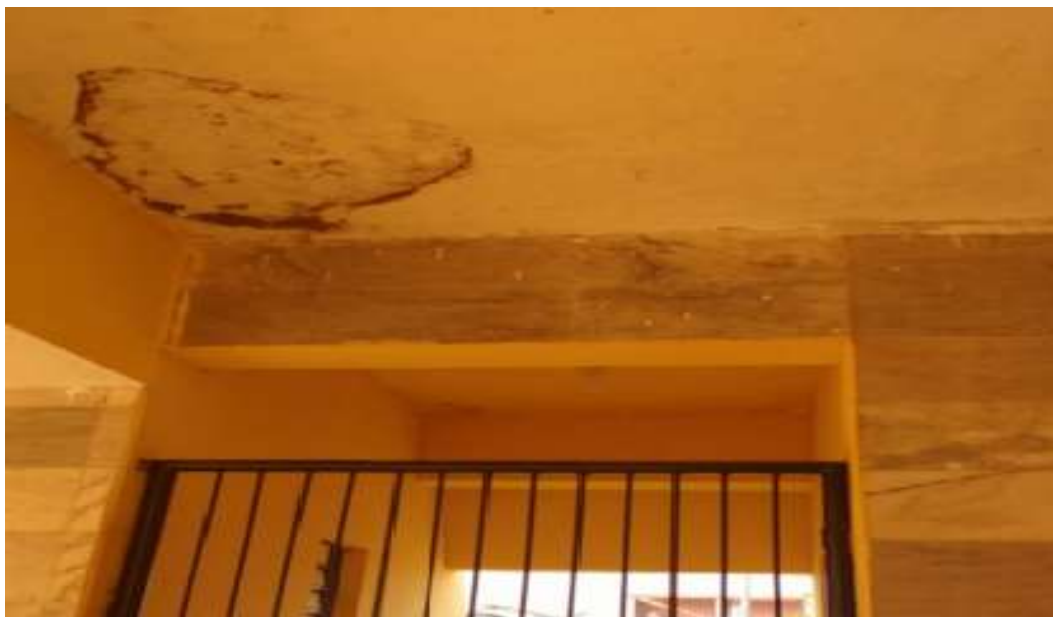
com as normas regulamentadoras entre outros. Na figura 4, pode ser observado o deslocamento no revestimento da laje na bilheteria do estádio Antonio Dias.

Figura 4: Deslocamento no revestimento da laje na bilheteria

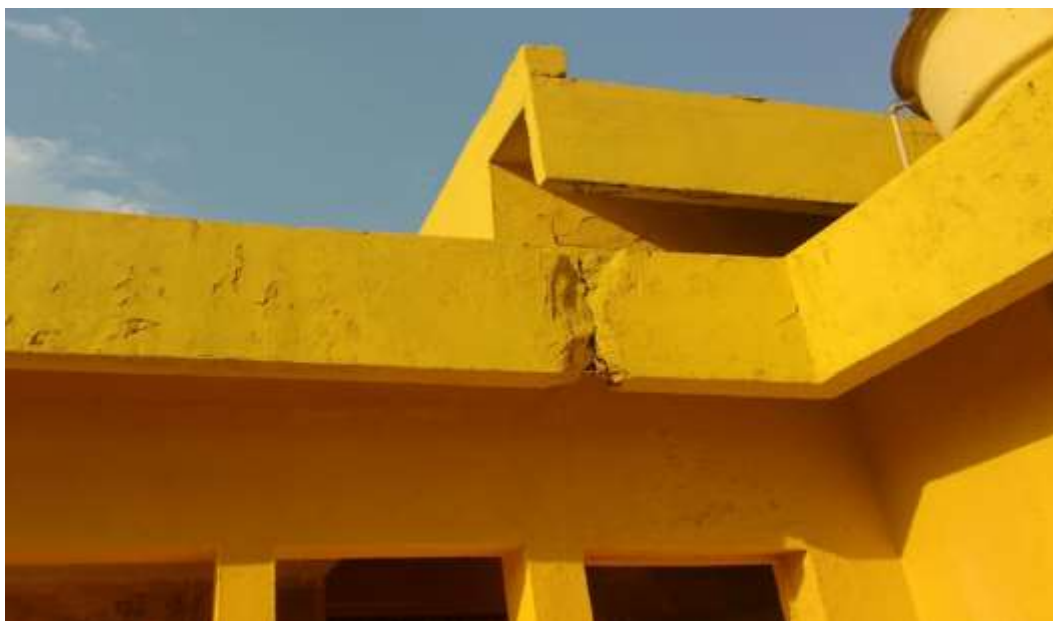
Na Figura 5 podemos observar a exposição da armadura da viga, fator que pode ocasionar manifestações patológicas físicas e químicas, além de gerar problemas estruturais que podem comprometer a edificação. No caso da viga apresentada, podemos observar as possíveis causas da exposição da armadura, como brocas devido a erro de lançamento e adensamento do concreto, cobertura insuficiente da armadura, sobrecarga na estrutura, má execução do projeto e corrosão da armadura devido a infiltrações.

Figura 5: Armadura exposta

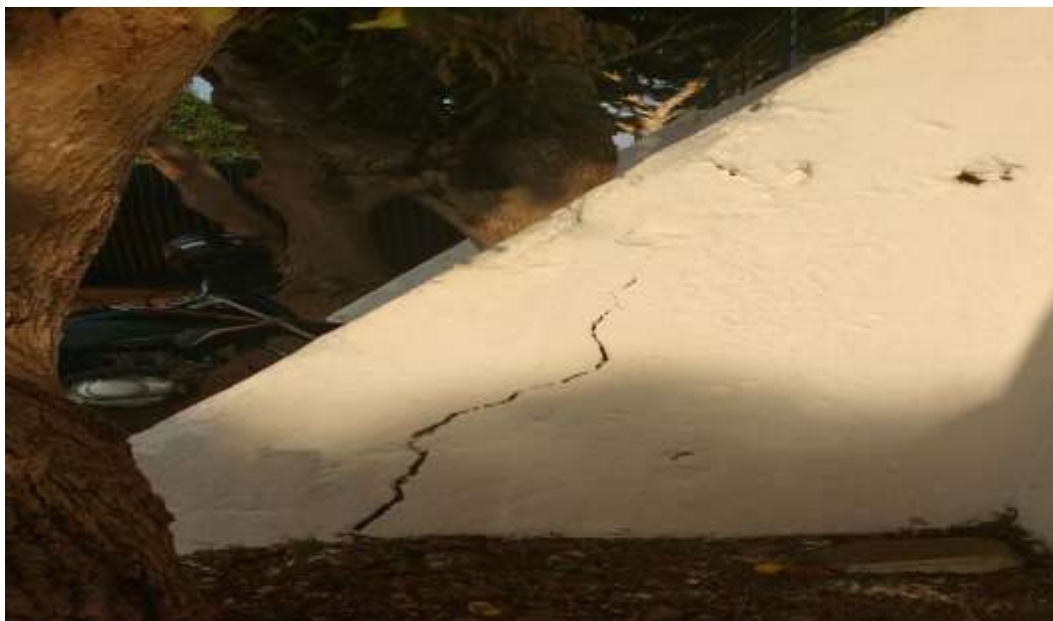
Fissuras como a apresentada na Figura 6 podem ocorrer por diversas causas, desde movimentações devido a sobrecargas, recalque do solo, qualidade do concreto, mão de obra desqualificada, erros de projeto e execução ou até mesmo o conjunto desses fatores. Esse tipo de fissuração influencia diretamente na durabilidade da estrutura, visto que permite a entrada de agentes agressivos permitindo a deteriorização da estrutura.

Figura 6: Fissura na estrutura de sustentação da arquibancada

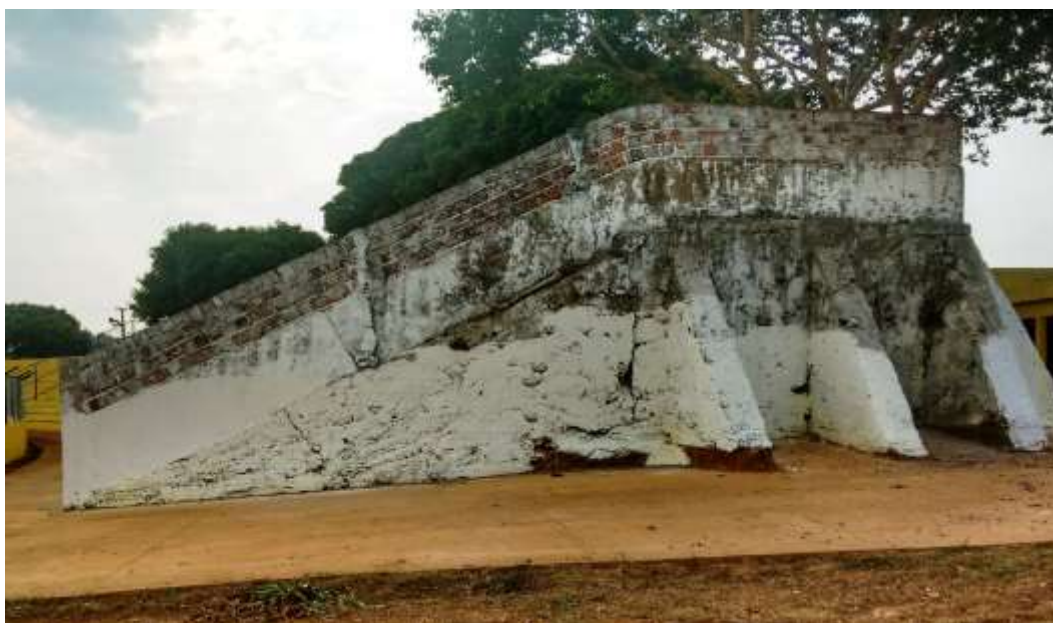
A figura 7 mostra o acabamento em concreto na parte externa da arquibancada do setor dos visitantes. Pode-se observar claramente não conformidades desse acabamento, que facilitam a penetração de agentes agressivos e algumas manifestações patológicas como fissuras, brocas por erros de adensamento e desconforto estético. As possíveis causas das condições observadas são falhas na execução do projeto.

Figura 7: Acabamento externo em concreto da arquibancada

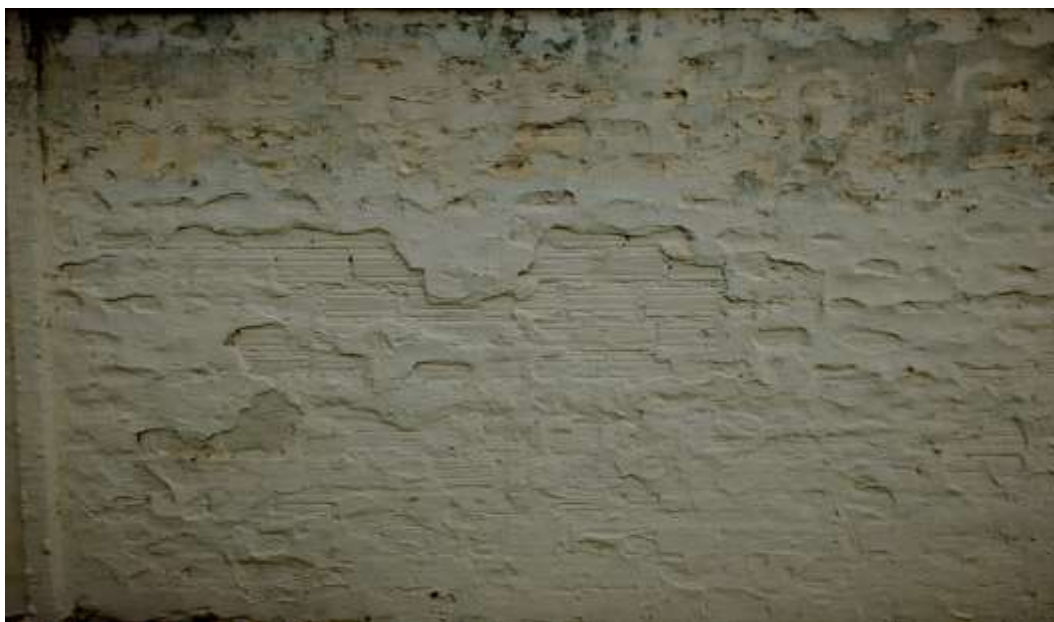
Pode ser observado na figura 8, o destacamento das placas do revestimento é caracterizado principalmente pela perda de aderência das camadas externas, quando as tensões ultrapassam a capacidade de aderência das ligações entre a camada externa (reboco) e o muro. A recuperação desse tipo de patologia é bastante onerosa, geralmente a solução é a refazer por completo o revestimento. Pode-se observar também o aparecimento de mofo na parte superior do muro, que está associado à umidade e falta de impermeabilização.

Figura 8: Destacamento do revestimento e formação de mofo no muro do estádio

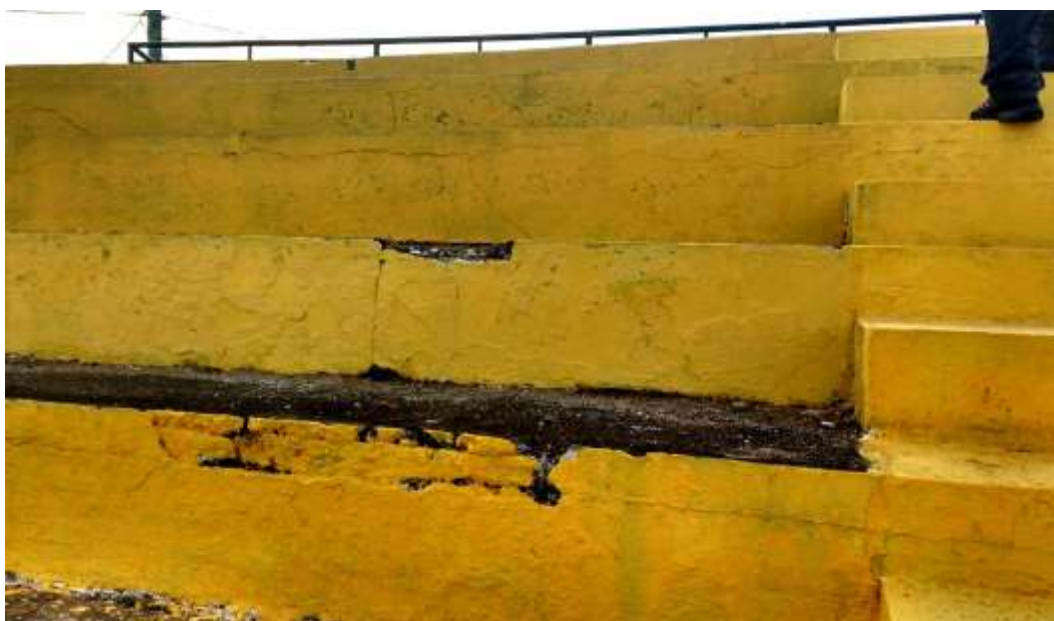
Figura 9: Fissuras nos degraus da arquibancada do estádio

Nas figuras 9 e 10 podemos observar fissuras no decorrer dos degraus da arquibancada do estádio. Esse tipo de manifestação patológica é bastante comum em estruturas sujeitas a movimentações e sobrecargas, devido às tensões normais e cisalhantes associados à dilatação térmica. Várias partes do estádio, por ficarem expostas ao sol, dilatam ou retraem mais do que outras, podendo assim causar as fissuras. Caso não haja nenhum tratamento dessa manifestação patológica, as fissuras vão aumentar comprometendo a segurança e acelerando o processo de deteriorização da estrutura.

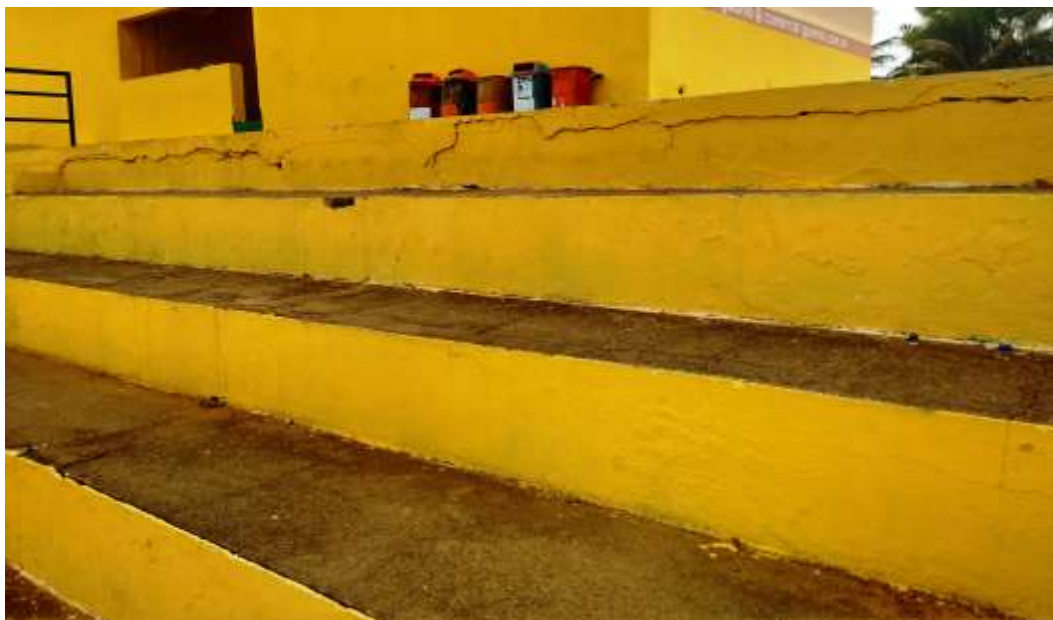
Figura 10: Fissuras nos degraus da arquibancada do estádio

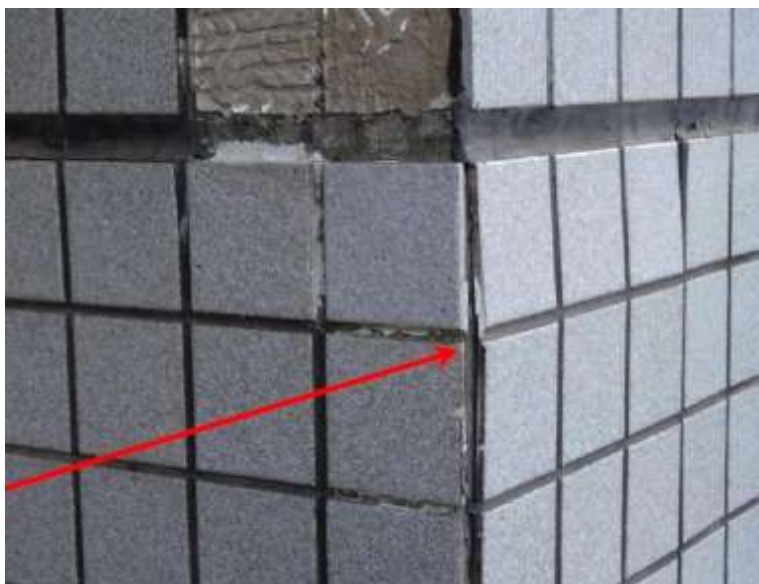
Figura 4: Deslocamento do revestimento cerâmico dos pilares do pilotis

- As Figuras 3 e 4 apresentam o deslocamento do revestimento cerâmico dos pilares dos pilotis.

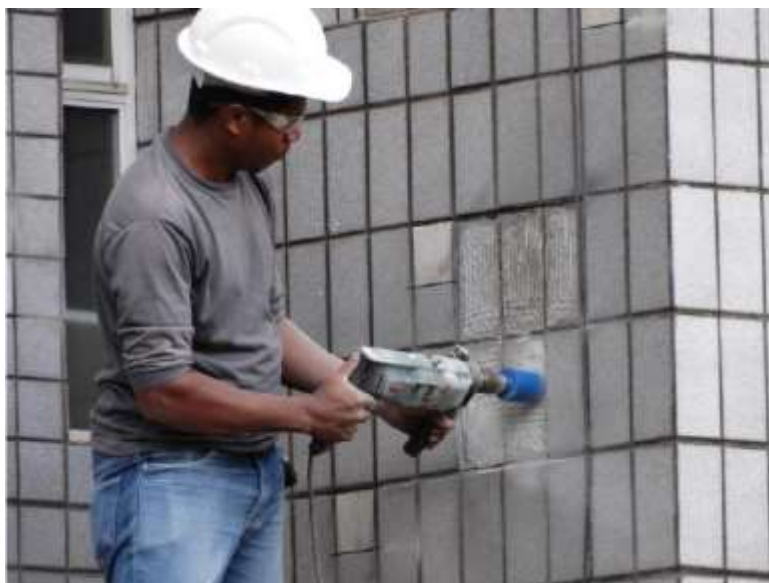
Figura 5: Execução do corte do substrato para a realização do ensaio de aderência à tração

Em seguida as Figuras 5, 6 e 7 retratam a execução do processo para o ensaio de resistência de aderência à tração.

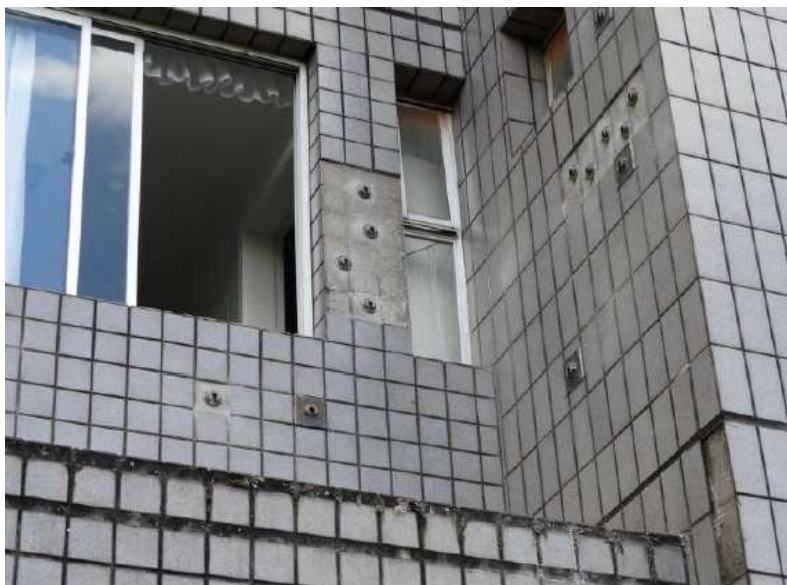
Figura 6: Execução de ensaio de aderência no reboco e no revestimento cerâmico da fachada principal - Poente 1º pavimento

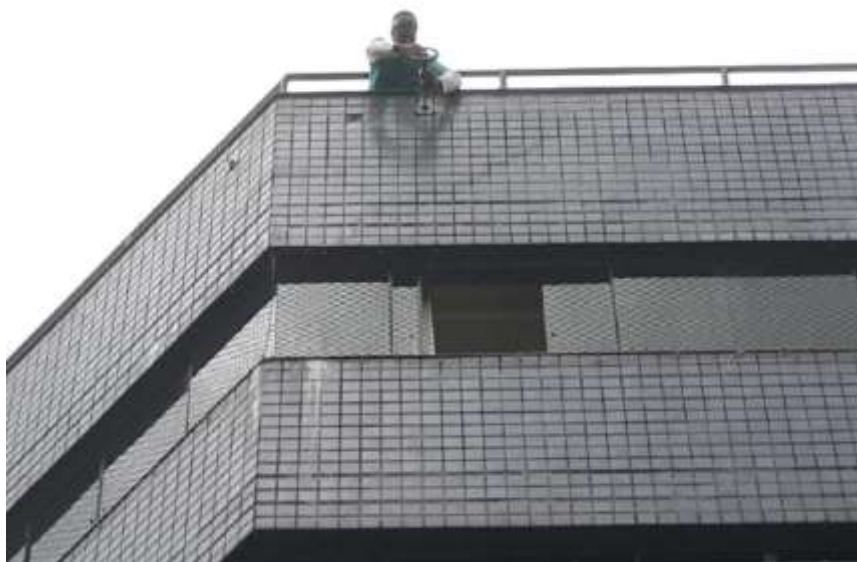
Figura 7: Execução de ensaio de aderência no reboco e no revestimento cerâmico da fachada principal - Poente 6º pavimento

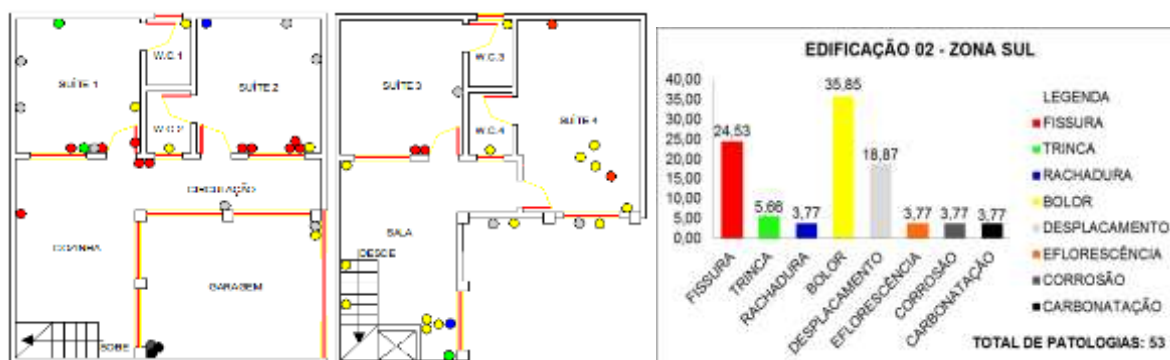
Figura 4: Mapeamento e incidência das patologias dos pavimentos térreo e superior respectivamente da Edificação 2

A edificação possui dois pavimentos tendo uma área total construída de 128,00m². A edificação 2 localiza-se na Rua Ratory, nº 49, Bairro Centro (zona sul), sendo uma edificação do tipo unifamiliar no qual residem sete pessoas. De acordo com a proprietária, a construção da edificação foi realizada por volta de 1988, não há projetos aprovados em órgãos competentes, e não foram contratados profissionais habilitados para a execução dessa construção. A última reforma ocorrida nesta edificação foi no início de 2014, relacionado à pintura dos ambientes interno e externo. Em sequência estão os resultados coletados durante a inspeção predial na residência em estudo (Figura 4).

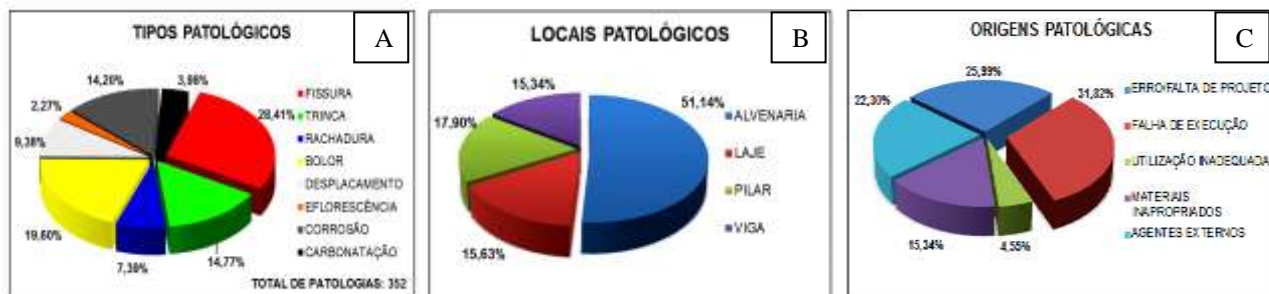
Figura 9: Tabulação das manifestações patológicas averiguadas nas edificações residenciais: (A) incidência dos tipos patológicos; (B) ocorrência dos locais patológicos; (C) possíveis origens das patologias

Diante do gráfico da Figura 9.A, percebe-se que fissuras são a maioria das patologias ocorridas nos elementos estruturais e nas alvenarias das edificações inspecionadas (28,41%), em seguida manchas e bolores (19,60%) e trincas (14,77%). Já os menores índices de manifestações patológicas são a carbonatação (3,98%) e as eflorescências (2,27%). Quanto ao gráfico da Figura 9.B, observou-se um alto índice de problemas patológicos na superfície das alvenarias (51,14%), no qual a maioria das fissurações estava presentes nesses elementos de vedação. Para os elementos estruturais, estes apresentaram um menor índice, sendo viga o componente estrutural com menos ocorrências (15,34%).

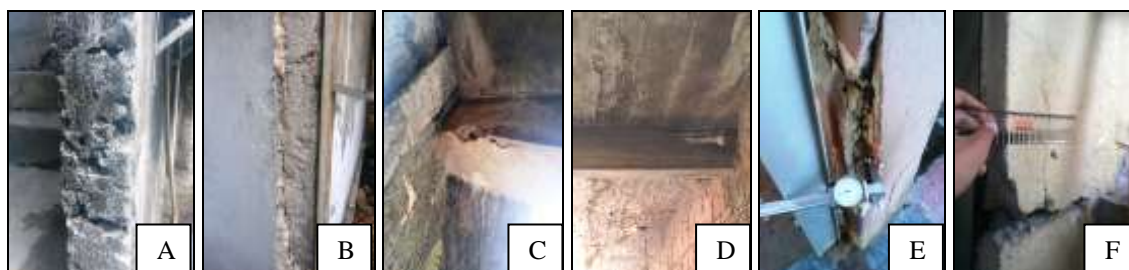
Figura 12: Carbonatação do concreto em elementos estruturais das edificações em análise: (A) Pilar externo da Edificação 1, (B) Pilar externo da Edificação 2, (C) Viga da garagem da Edificação 3, (D) Viga externa da Edificação 4, (E) Pilar externo da Edificação 5, (F) Pilar externo da Edificação 6

Após o período de aplicação da solução (24 horas) nas regiões que possuíam indícios de carbonatação, foram verificados que praticamente todas as regiões dos substratos analisados apresentaram zonas carbonatadas (ph baixo).

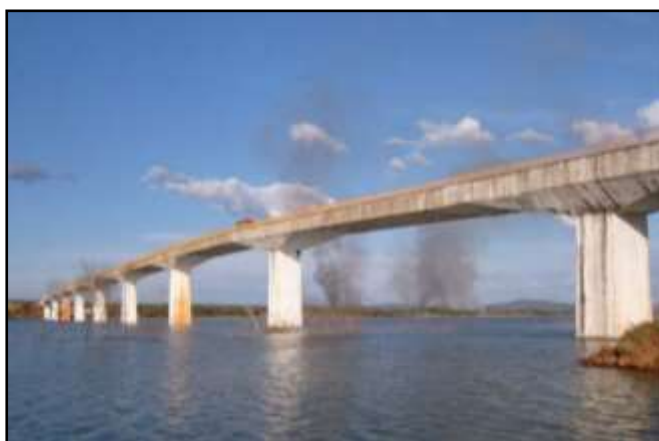
Figura 3: Ponto sobre Rio Tocantins – Trecho Porto Nacional – TO. Fonte: Almeida; Rodrigues, 2003.

A estrutura é formada por dez trechos apoiados em nove pilares, sendo 8 trechos com 97,80 m e 2 trechos com 58,80 m, totalizando 900 m de comprimento, com um tabuleiro de 13,40 m de largura. A ponte conta com oito trechos intermediários formados por vigas isostáticas de 40 m de comprimento, que são apoiadas em balanços de 28,90 m de comprimento dos nove pilares intermediários. Os apoios das vigas intermediárias são em dentes gerber, com aparelhos de apoio de neoprene fretados. No meio da ponte os pilares chegam a 32 m de altura [3].

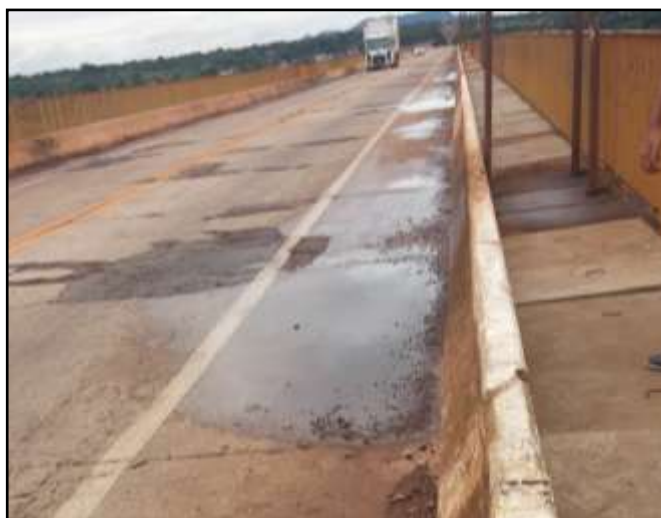
Figura 4: Falha do Sistema de Drenagem – Ponte Sobre o Rio Tocantins

A figura 4 mostra o acúmulo de água na pista, devido à obstrução das tubulações de drenagem advindas da sujeira na pista de rolamento.

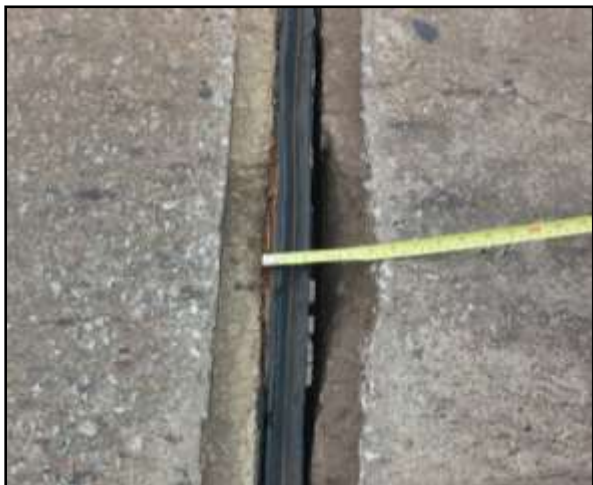
Figura 5: Junta de dilatação desgastada e ineficaz

Na figura 5 pode-se identificar junta desgastada e ineficaz, e na figura 6 pode-se verificar o acúmulo de detritos nas juntas de dilatação.

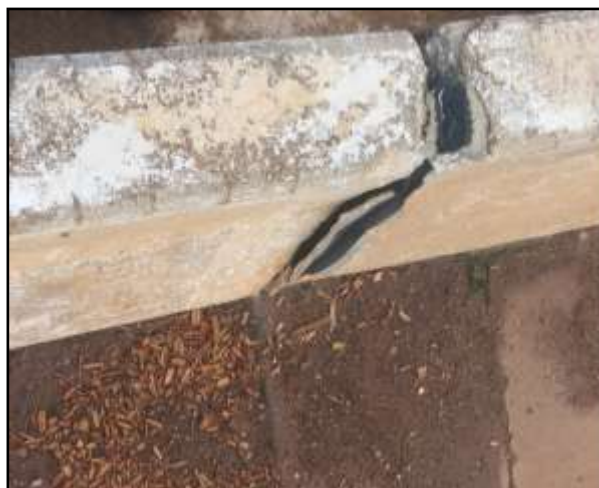
Figura 6: Acúmulo de detritos na junta de dilatação

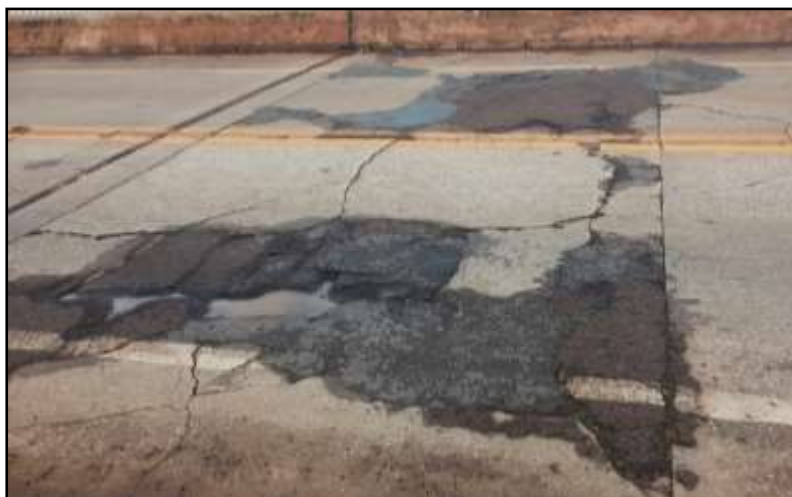
Figura 7: Irregularidades da pista de rolamento

Assim vê-se que a pavimentação da ponte em estugo não atende fielmente do que se espera, segundo a definição do Departamento. Primeiramente o tráfego não é totalmente livre, pois há um controle de passagem de veículos pesados. E a segurança do tráfego é comprometida devido a falta de reparo na sinalização horizontal e patologias encontradas. A partir da figura 7 pode se ter uma visão da parte superior da ponte, onde mostra um exemplo de irregularidades na pista de rolamento, como fissuras, acúmulo de água e detritos, além da recuperação inadequada do pavimento.

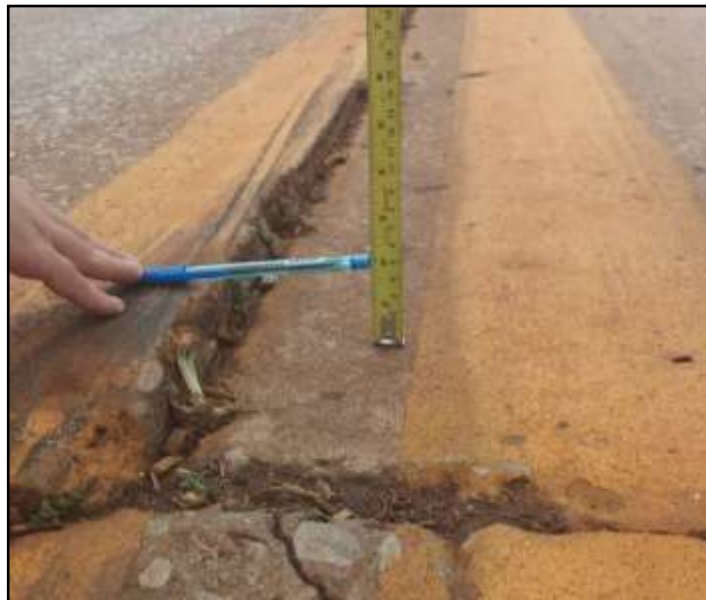
Figura 8: Desnível da pista de rolamento

Na figura 8 pode-se verificar que no encontro das placas de concreto, pavimentação, obteve-se um desnivelamento das placas de aproximadamente 5 cm, este tipo de manifestações patológicas no pavimento causa desconforto, compromete a segurança do tráfego, provocam danos aos veículos, além de influenciarem na redução da vida útil do pavimento.

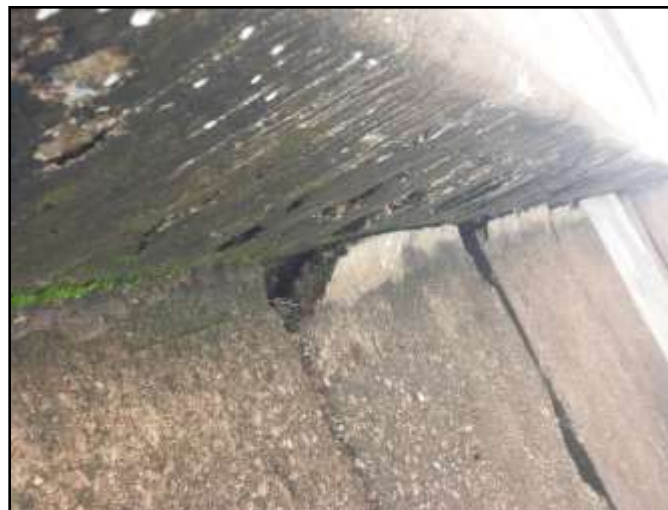
Figura 9: Deslocamento de concreto e exposição de armaduras

O deslocamento do concreto que envolve a camada de armadura é consequência da corrosão das mesas, pois, ao oxidar-se, o ferro sofre expansão, podendo chegar a dez vezes mais que seu volume inicial. Assim, exerce uma pressão sobre o material capaz de deslocar o concreto [11].

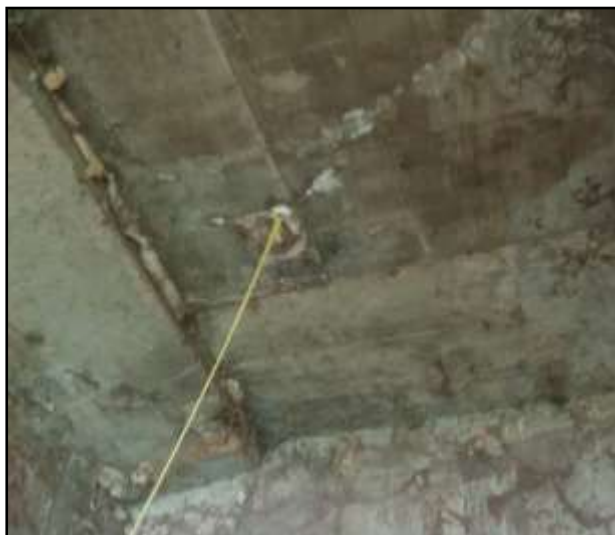
Figura 10: Eflorescência na parte inferior dos tabuleiros

Na figura 10 pode-se verificar a presença de eflorescência, que na qual foi localizada na parte inferior dos tabuleiros.
