**ANAIS DO CONGRESSO BRASILEIRO DE
PATOLOGIA DAS CONSTRUÇÕES
CBPAT2016**

18 A 20 DE ABRIL DE 2016 - BELÉM DO PARÁ

Congresso Brasileiro de Patologia das Construções (2: 2016:
Belém do Pará, PA)

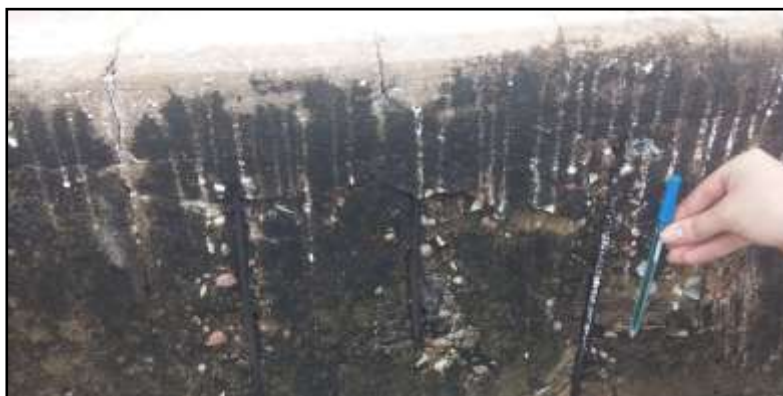
Figura 11: Exposição e corrosão de armaduras

Na figura 11 pode-se verificar a exposição e corrosão das armaduras, e especificamente na figura 12, vê-se cobrimentos insuficientes, em pontos que a camada de concreto sobreposta às armaduras é praticamente nula.

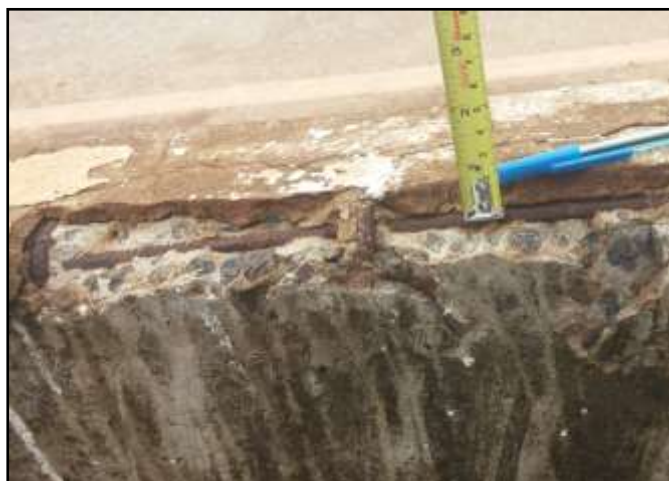
Figura 12: Espaçamentos insuficientes

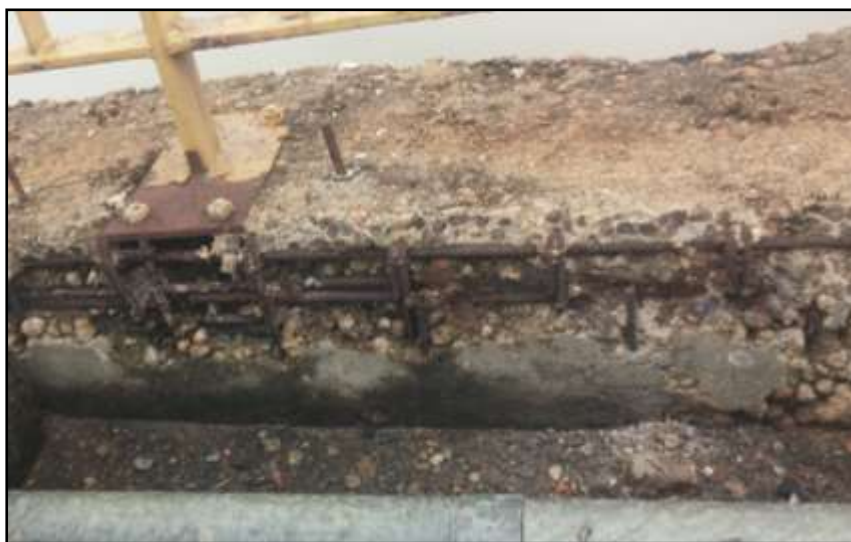
Figura 13: Vazios de concretagem

Os espaços vazios, resultantes da segregação do agregado graúdo e do agregado miúdo com a pasta de cimento, são conhecidos por vazios de concretagem ou “ninhos”, cujas causas podem ser derivadas na inadequada vibração e adensamento ou por incompatibilidade do diâmetro do agregado com os espaçamentos das armaduras [7]. Um exemplo dessa manifestação patológica encontrada da ponte em estudo pode ser observado na figura 13.

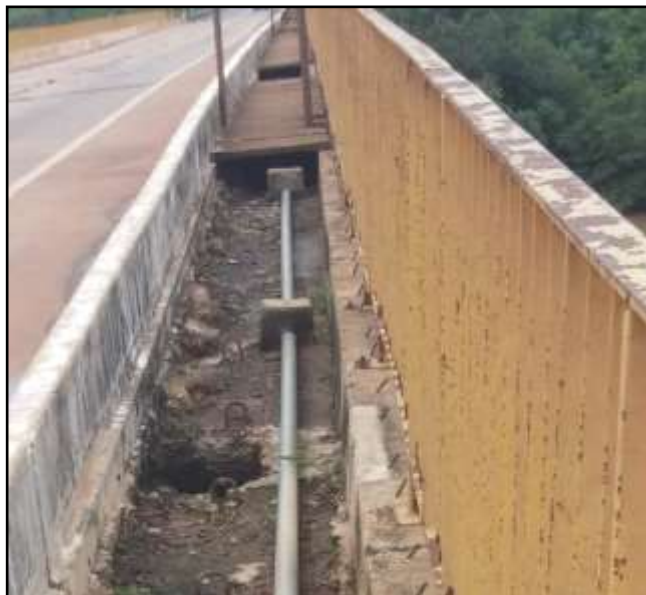
Figura 14: Ausência das placas de concreto na área de passagem de pedestres

Na figura 14, nota-se a ausência das placas de concreto de tapamento das canaletas de instalações, na área de passeio, o que deixa os pedestres mais expostos e vulneráveis a acidentes sobre a ponte. A figura 15 mostra o acúmulo de água nas canaletas de instalações o que ocasiona o aceleração do processo de degradação do tabuleiro da ponte.

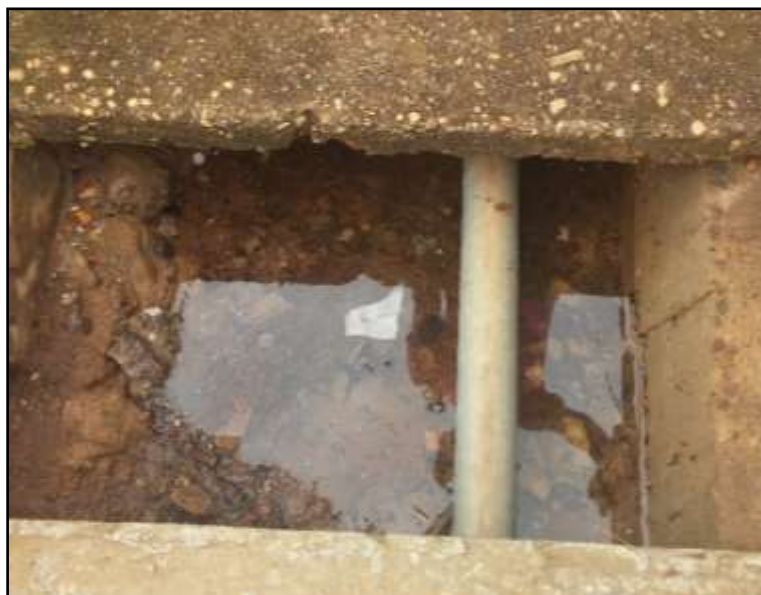
Figura 15: Acúmulo de água junto aos dutos

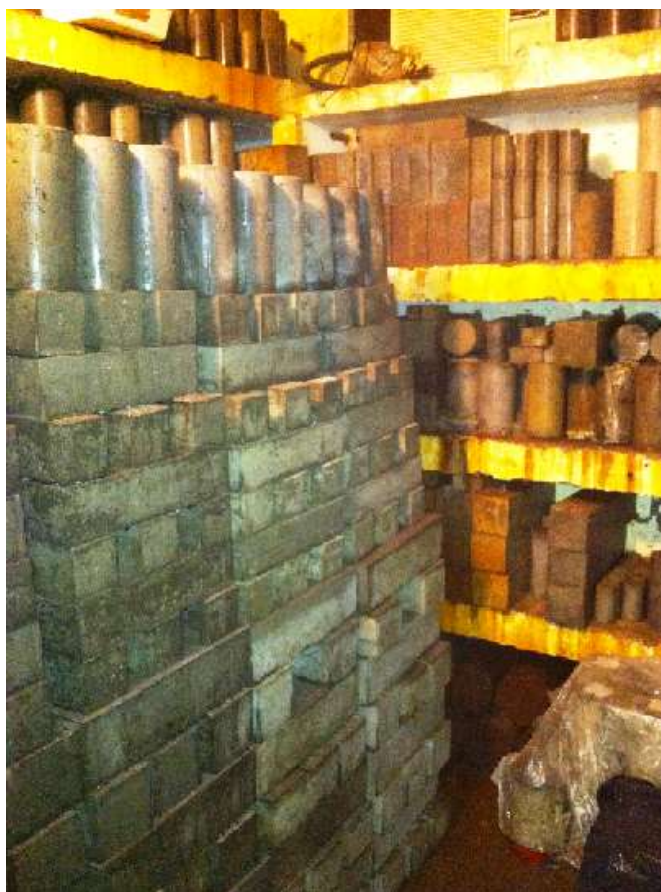
Figura 1: Corpos de prova na câmara úmida

Após 24 h da moldagem dos exemplares, eles foram desmoldados e mantidos em uma câmara úmida até a idade de 28 d (Figura 4), sendo retirados apenas no momento da exposição nas idades pré-determinadas.

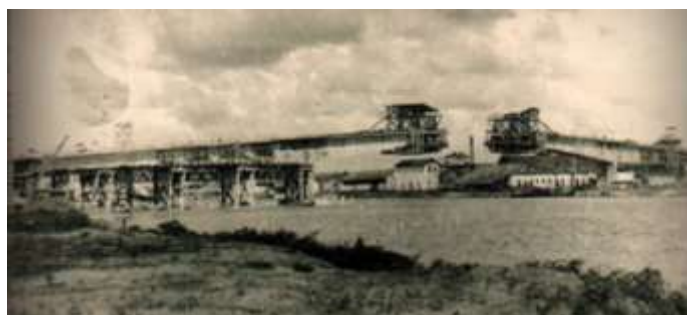
Figura 1: Construção da ponte Simplício Dias.

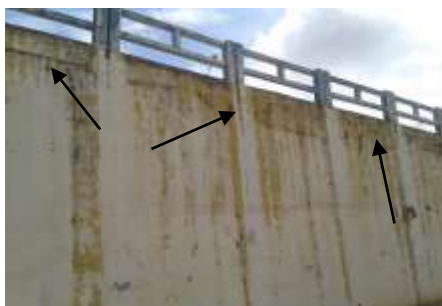
Figura 2: Fissuras nas estruturas de apoio

A Figura 2 mostra fissuras de até 0,4 mm e manchamento por umidade tipo eflorescência e a Figura 3 apresenta uma trinca de 1,3 mm e mofo. As fissurações são ativas, já que vêm aumentando tanto na sua abertura quanto no seu comprimento, de acordo com observações realizadas no período de seis meses.

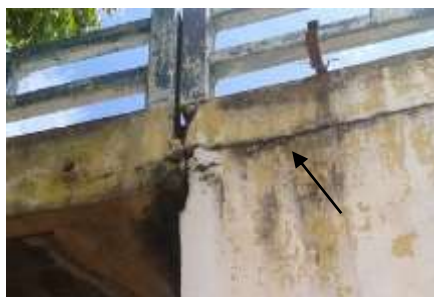
Figura 3: Trincas na zona de encontro

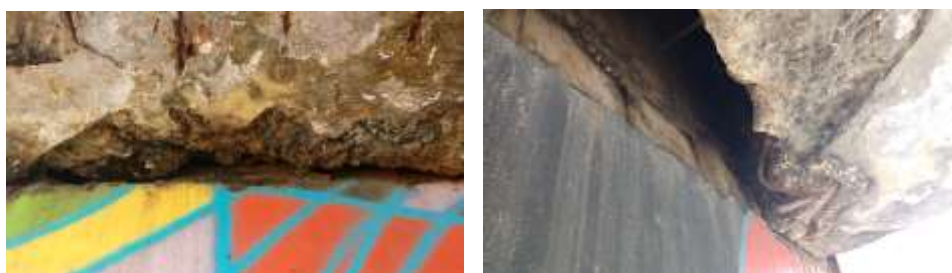
Figura 4: Deterioração do concreto sob a ponte

Na ponte Simplício Dias apresenta o desgaste por erosão causado pelo sistema falho de drenagem e pelos erros de execução, como ilustrado na Figura 4, pois este desgaste se localiza ao longo de toda parte inferior da zona de transição da ponte.

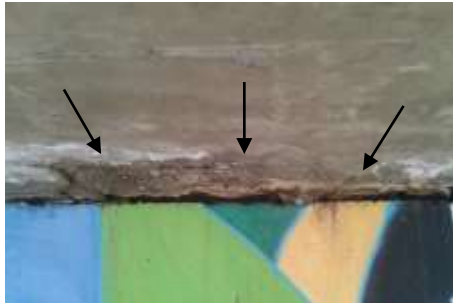
Figura 5: Laje do tabuleiro após o teste de carbonatação

O teste de carbonatação foi realizado em superfícies já desgastadas onde havia armadura não exposta para que fosse medida o nível de carbonatação, ver Figura 5. Ao entrar em contato com meios ácidos, a fenolftaleína permanece incolor. No teste realizado na ponte Simplício Dias foi constatado alto índice de carbonatação, pois a região apresentou coloração incolor após a aplicação de fenolftaleína, indicando um concreto carbonatado e com possibilidade de corrosão nas armaduras. Na Figura 6 mostra a ocorrência de corrosão eletroquímica generalizada por conta do seu falho sistema de drenagem e pela exposição de armaduras ao longo de quase toda extensão do tabuleiro.

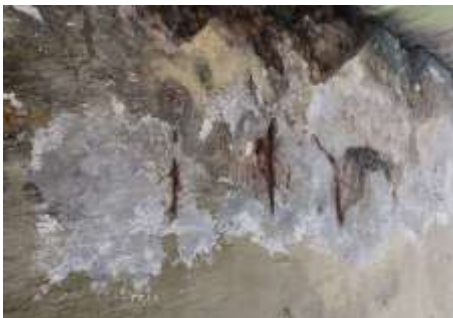
Figura 6: Corrosão da armadura de pilar

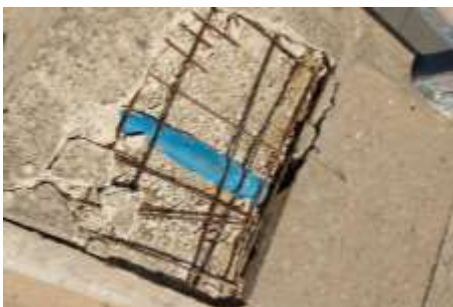
Figura 7: Corrosão nas armaduras do piso sobre o passeio

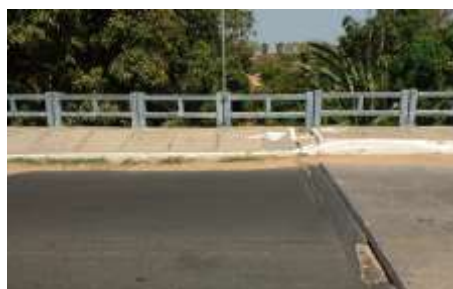
Figura 8: Desnível na área de tráfego

A ponte Simplício Dias apresenta uma área de tráfego com falhas de execução, pois, após a construção da ponte, houve uma acomodação da terra sob sua estrutura, deixando um desnível de aproximadamente 10 cm nas zonas de encontro da superestrutura e a mesoestrutura, pode ser visto na Figura 8. A má execução das estruturas de fundação bem como a falta de um estudo prévio sobre as condições do solo sob essa estrutura pode ter acarretado tal desnível.

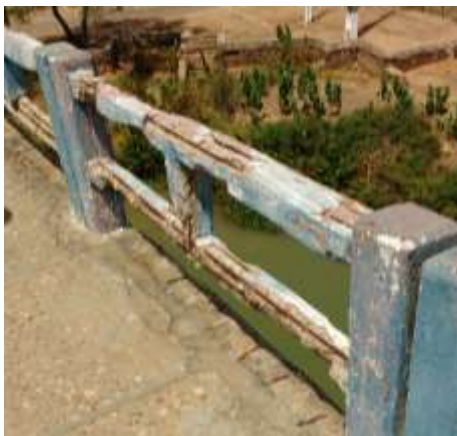
Figura 9: Deterioração no guarda-corpo

Os guarda-corpos são peças laterais de proteção aos pedestres fixadas nas extremidades dos passeios. A ponte Simplício Dias apresenta guarda-corpos subdimensionados medindo 80 cm, enquanto os adequados deveriam apresentar altura segura, cerca de 1,20 metros e oferecer uma satisfatória dificuldade de transposição. Ainda, os guarda-corpos apresentam estado de deterioração com fissuras e exposição da armadura [10] (Figura 9).

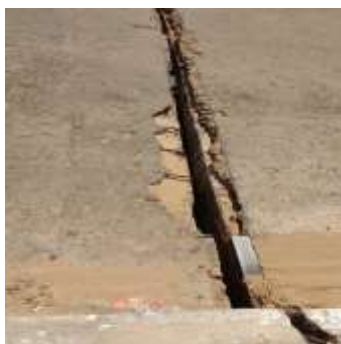
Figura 10: Falha nas juntas de dilatação

As juntas de dilatação presentes na ponte Simplício Dias são bem divididas ao longo do tabuleiro, com distância de 18 metros de uma para outra. Porém, as juntas (Figura 10) estão desgastadas por conta do atrito mecânico e a falta de obras de reparo, o que ocasionou em uma abertura além da dimensionada em projeto. Além disso, na ponte inexistem sistemas de drenagem, o que leva o escoamento da água ocorrer pelas juntas de dilatação, acelerando o processo de deterioração tanto nas juntas quanto na parte inferior do tabuleiro.

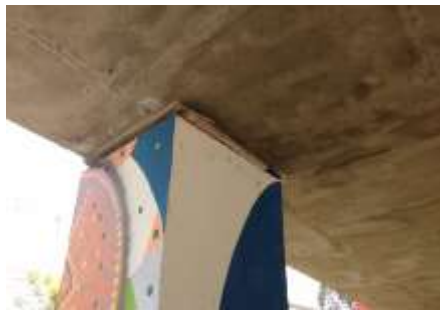
Figura 11: Reforço indevido no sistema de apoio

Na ponte Simplício Dias, o aparelho de apoio é do tipo metálico. Porém, com a corrosão e o consequente enfraquecimento do apoio, este foi reforçado com chapas de madeira (Figura 11), mas essa é mais suscetível a dano natural devido à água pluvial, logo não é recomendado o seu uso.

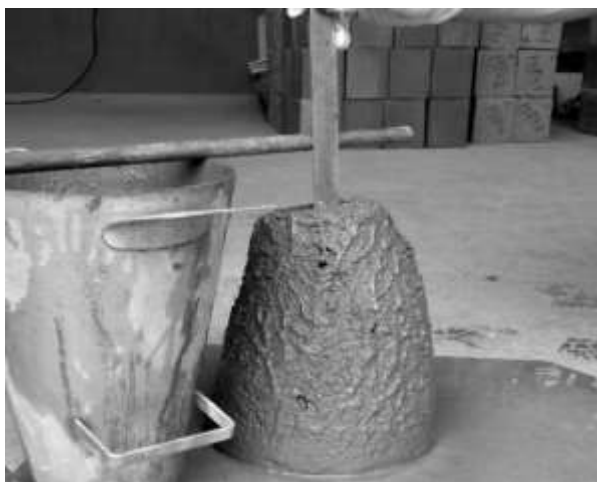
Figura 1 - Ensaio de abatimento dosagem 1

Iniciou-se a concretagem pelo preparo dos moldes cilíndricos através da aplicação de uma fina camada de óleo mineral. Realizou-se a limpeza da betoneira, bem como da haste metálica, colher de pedreiro, tronco de cone, base metálica e espátula para dar início a concretagem. Iniciou-se o processo de concretagem pelo agregado graúdo e uma parte da água. Posteriormente adicionou-se o cimento e água até atingir a consistência adequada. Realizou-se a raspagem das paredes da betoneira e após alguns minutos de operação, adicionou-se o agregado miúdo. O ensaio de abatimento do concreto foi realizado para as dosagens 1 e 2 (Figura 4) e os ensaios de espalhamento foram realizados para as dosagens 3 e 4 (Figura 5).

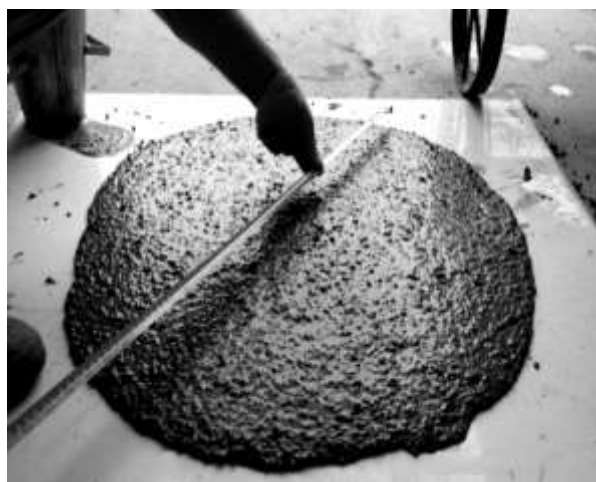
Figura 2 - Ensaio de espalhamento dosagem 3

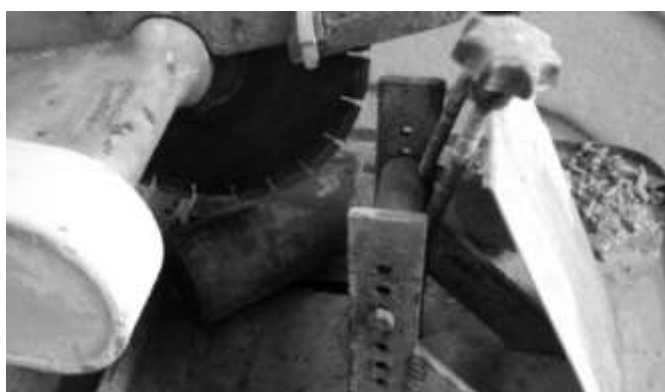
Figura 3 - Execução de corte a 45°

Aos 27 dias de cura do concreto velho, iniciaram-se os preparativos para a aplicação das pontes de aderência e execução do concreto novo. Primeiramente os corpos foram identificados com a numeração correspondente a sua dosagem de concreto em suas duas metades. Os corpos de prova foram, então, cortados ao meio em um ângulo de 45° para aplicação da ponte de aderência (Figura 6). Após o corte, todos os corpos de prova tiveram sua superfície escarificada na região da interface, conforme demonstra a Figura 7. Este ensaio está embasado no trabalho realizado pelos pesquisadores Kriegh e Nordby^[7] e nas normas ASTM C 882^[8]. Por fim, os corpos de prova foram lavados com água corrente e secos à temperatura ambiente por 60 minutos.

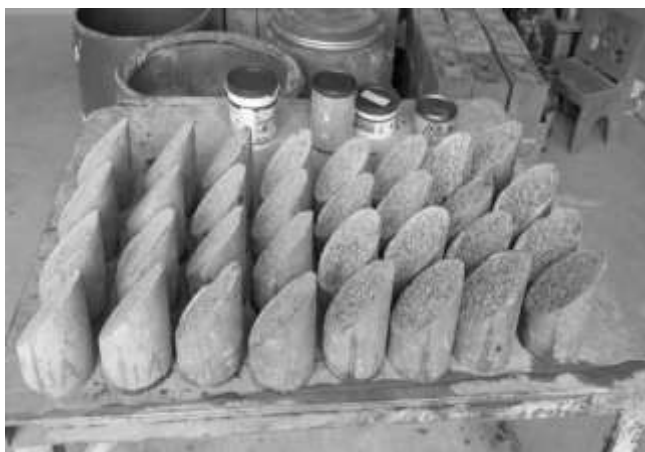
Figura 5 - Corpos de prova identificados

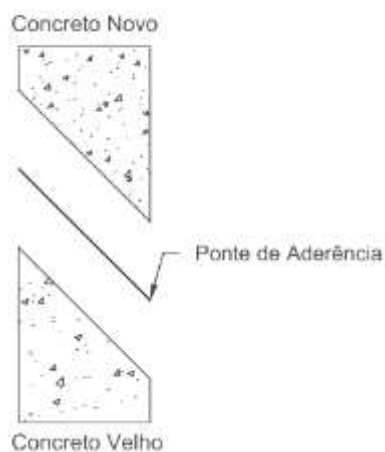
Figura 6 - Configuração final dos corpos de prova

Iniciou-se o processo pelo preparo dos moldes dos corpos de prova com óleo mineral e a execução do concreto ocorreu da mesma forma apresentada no item 4.2 deste artigo. Realizou-se a limpeza da betoneira e de demais equipamentos. Iniciou-se o processo de concretagem pelo agregado graúdo e uma parte da água. Posteriormente adicionou-se o cimento e água até atingir a consistência adequada. Realizou-se a raspagem das paredes da betoneira e após alguns minutos de operação, adicionou-se o agregado miúdo. O ensaio de abatimento do concreto foi realizado para as dosagens 1 e 2 do concreto novo e os ensaios de espalhamento foram realizados para as dosagens 3 e 4. Antes da concretagem, os corpos de prova foram identificados com os tipos de pontes de aderência e as mesmas foram preparadas para aplicação, conforme Figura . A concretagem da outra metade do corpo de prova ocorreu em camada única com 12 golpes da haste metálica. Os corpos de prova resultantes desta concretagem ficaram com a configuração apresentada na Figura .

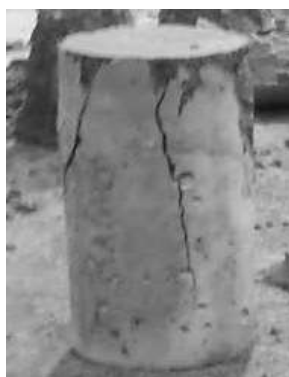
Figura 7 - Rompimento total do corpo de prova

O ensaio de resistência à compressão axial dos corpos de prova com as pontes de aderência ocorreu aos 28 dias de idade do concreto novo. Considerou-se rompimento ideal quando o corpo de prova rompe-se por completo, sem falhas na ponte de aderência (Figura 7). Considerou-se rompimento na interface quando há rompimento apenas na ponte de aderência por cisalhamento na interface entre concretos novo e velho (Figura 8). Por fim, considerou-se rompimento parcial quando o rompimento do corpo de prova teve um comportamento intermediário entre rompimento ideal e rompimento por cisalhamento.

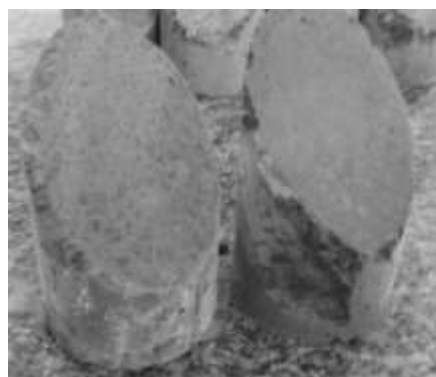
Figura 8 - Rompimento por cisalhamento na interface

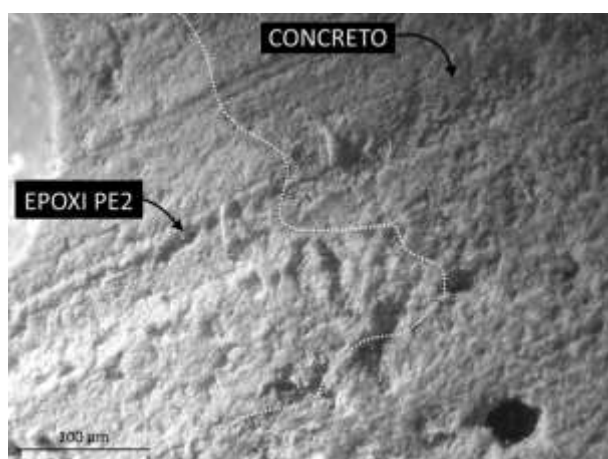
Figura 11 - Contato Resina PE2 e concreto

A avaliação qualitativa visual da ancoragem das pontes de aderência epoxídicas foi feita com auxílio do microscópio ZEISS STEMI 508. A aderência das duas pontes epoxídicas foi analisada em escala microscópica quanto a sua aderência no concreto de maior consumo de cimento. A escolha da dosagem 4 para análise se deu pelo fato das amostras possuírem maior resistência mecânica, logo, menor porosidade dentre os corpos de prova avaliados. A menor porosidade dificulta a aderência da ponte no substrato. As Figura 9 e Figura 10 apresentam a ligação da resina epoxídica PE1, enquanto as Figura 11 e Figura 12 apresentam a união da resina epoxídica PE2, ambas em contato com o concreto de consumo de cimento 900kg/m³.

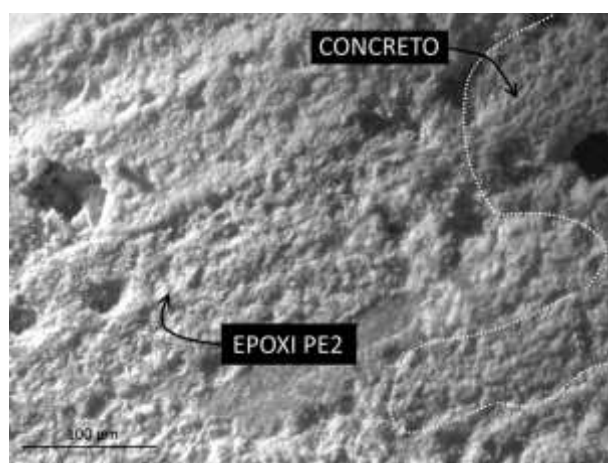
Figura 12 - Contato Resina PE2 e concreto

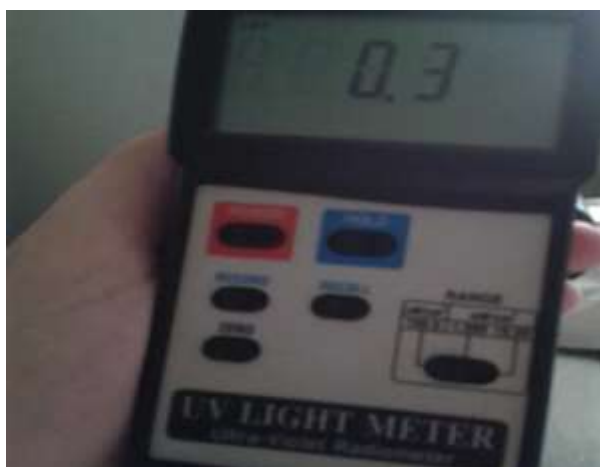
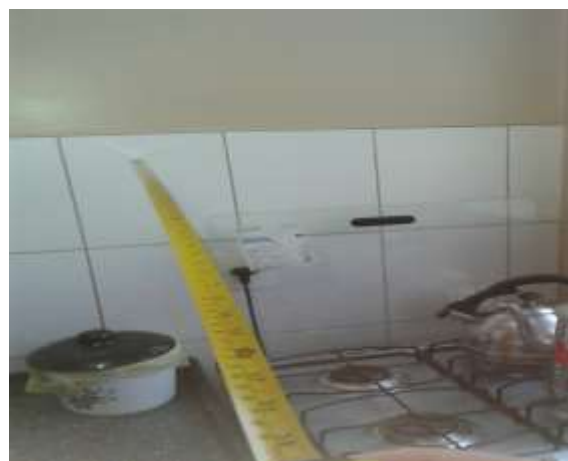
Figura 2: (a) Medidor de iluminação / (b) Distância do observador ao objeto de análise

Para garantir a iluminação de 250 lux conforme prevê a norma, utilizou-se um medidor de luz ultravioleta da marca Instrutherm, modelo MRUR-202, com unidades em mW/cm^2 , conforme a Figura 2 (a). Quanto à distância do observador do elemento em análise, contou-se com o auxílio de uma trena, como pode ser visualizado na Figura 2 (b).

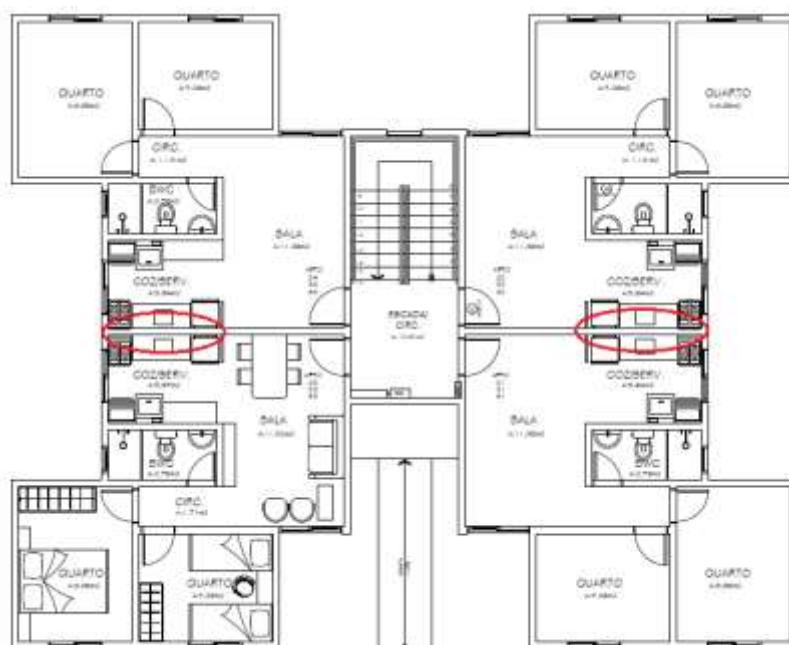
Figura 3: Planta baixa pavimento tipo – “Parede crítica 1”

Na análise em campo do empreendimento, das 19 unidades habitacionais visitadas, 18 delas apresentaram a presença de fissuras nas vedações verticais internas, o que resulta em 94,74% das unidades. Em 17 dessas unidades, 89,47%, detectou-se a presença de uma fissura na parede da cozinha que se assemelhava em todos os outros apartamentos. A Figura 3 demonstra a referida parede, ao qual se chamou de “Parede crítica 1” e a Figura 4 apresenta a fissura em uma das unidades habitacionais.

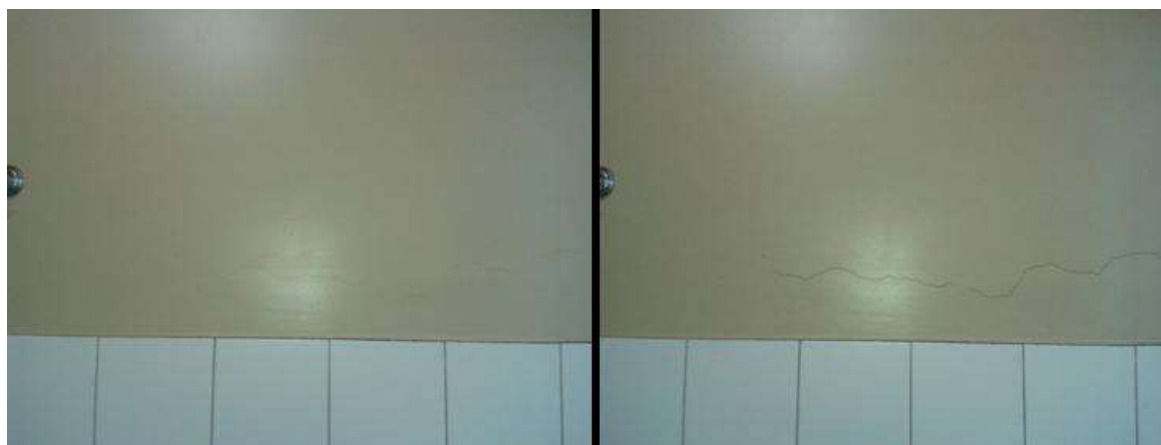
Figura 4: Fissura Bloco 1/Apt.21 – “Parede crítica 1”

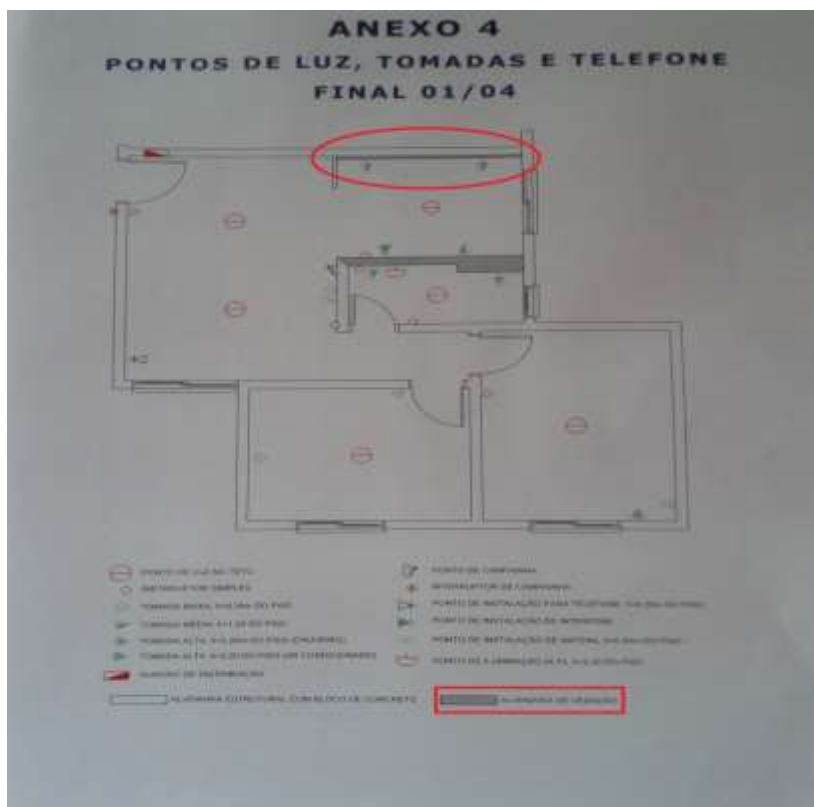
Figura 5: Detalhe executivo presente no Manual do proprietário

Na busca por uma possível causa para essa fissura, encontrou-se no Manual do proprietário um detalhamento em anexo que apresentava um “enchimento” junto à Parede Crítica 1. Segundo consta no manual do proprietário esse “enchimento” ocorre com alvenaria de vedação, no entanto o mesmo não detalha o material utilizado nem a sua espessura, Figura 5. É interessante salientar que o detalhe mencionado não aparece nos projetos executivos (estrutural,

hidrossanitário e elétrico). Conforme a análise, esse “*enchimento*” teria sido executado para a passagem de tubulações hidráulicas e elétricas. Acredita-se que essa solução pode ser uma das causas principais para o surgimento dessa fissura.

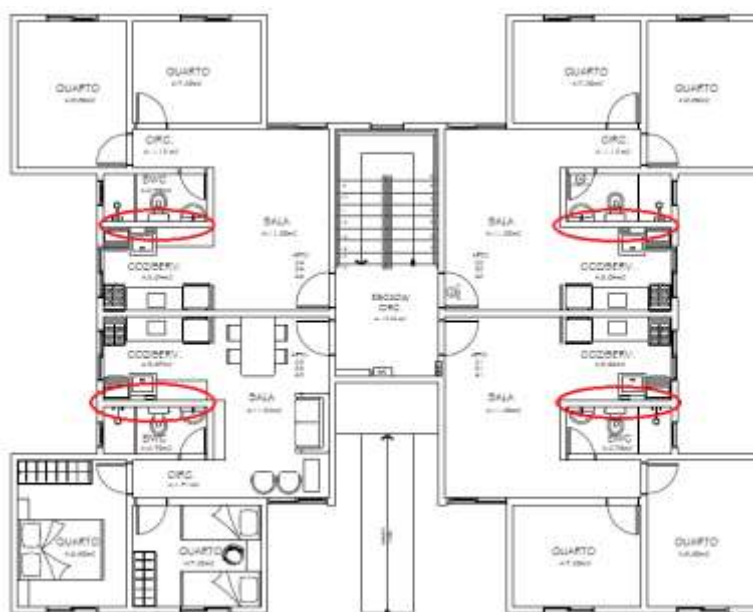
Figura 6: Planta baixa pavimento tipo – “Parede crítica 2”

Outra fissura que se repetiu, em 7 das 19 unidades habitacionais visitadas - 36,84%, estava localizada em uma das paredes da área de serviço e para tal chamou-se de “Parede Crítica 2”. A Figura 6 demonstra a “Parede crítica 2” e a Figura 7 apresenta a fissura em uma das unidades habitacionais.

Acredita-se que a provável causa para o surgimento recorrente dessa fissura seja a falta de compatibilização entre os projetos da edificação. Foram verificados detalhamentos distintos acerca dessa parede entre os projetos pertinentes ao conjunto de projetos e documentação do empreendimento em questão.

Em um detalhamento do projeto hidrossanitário, o caminho da tubulação entre pontos de utilização distintas da área de serviço acontece horizontalmente. Sabe-se que em alvenaria estrutural o transito de toda tubulação deve ser vertical, para se evitar rasgos na parede, que originarão perda de resistência aos esforços, o que conseqüentemente gera fissuras.

O projeto hidrossanitário também não coloca esta parede como hidráulica, ou evidencia a presença de um *shaft*. Já, no Manual do Proprietário a referida parede é apresentada como parede de vedação, no entanto sem detalhamentos mais específicos, como o tipo de material utilizado, a espessura a ser executada e a ligação desta parede com as demais paredes.

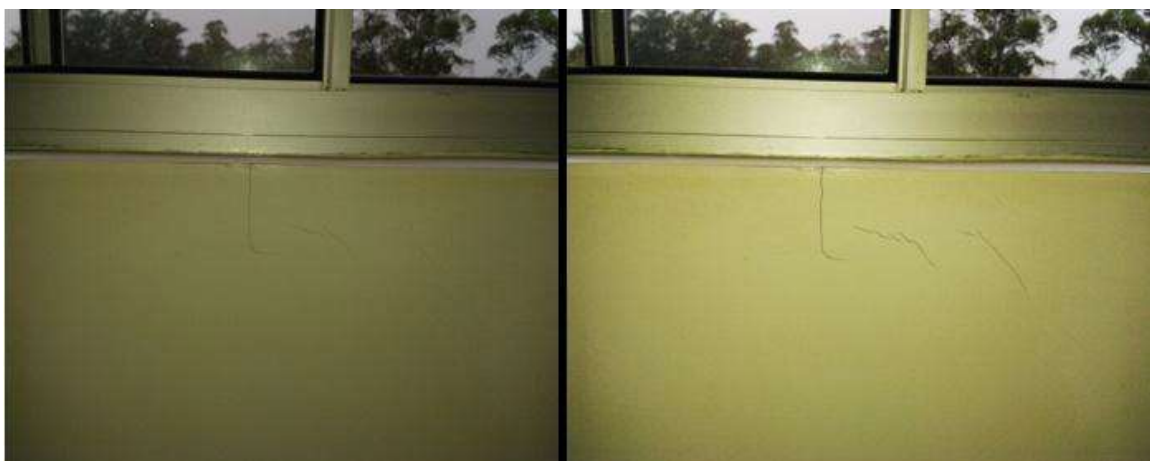
Figura 8: Fissura peitoril janela Bloco 05/Apt.34

Além das fissuras citadas acima, outras fissuras também foram encontradas, mas desta vez sem se repetir entre as unidades habitacionais e com menor recorrência de surgimento, as Figuras 8 e 9 tratam-se de duas delas.

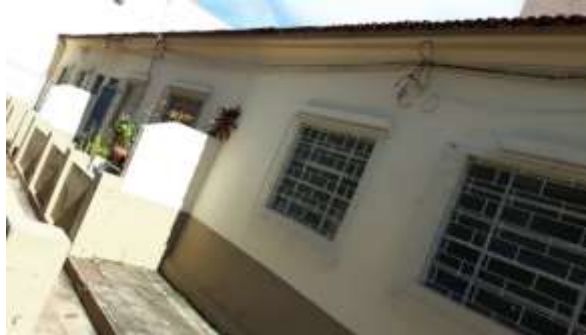
Figura 3: Vista da fachada da edificação em que o forro sofreu colapso.

O forro objeto deste estudo estava instalado em uma edificação composta de três casas “geminadas”, com paredes divisórias comuns, construída no início da década de 60 do século passado. As dimensões dos compartimentos são de 3,00 x 3,00 m, totalizando 9,0 m². Não há vigas, pilares ou lajes no corpo da edificação e o telhado e os forros se apoiam diretamente nas paredes, que têm 150 mm de espessura. Na realidade, essas paredes em alvenaria, executadas

com tijolos cerâmicos maciços de dimensões 10x20x30 cm, comuns na época da construção, têm função estrutural. Embora não tenha sido pesquisado o traço, os resíduos da demolição indicaram que as argamassas de assentamento e revestimento possuem na sua constituição areia, cimento e cal. Tanto as paredes como o forro em estuque foram rebocadas e pintadas. A fundação é em sapata corrida em concreto simples, assentada sobre a vala escavada no terreno e cuja base foi previamente compactada. O telhado é em estrutura de madeira convencional, composta de tesouras, terças, caibros e ripas, cobertas com telhas cerâmicas do tipo francesa, distribuídas em quatro águas. A Figura 3 ilustra a edificação em estudo.

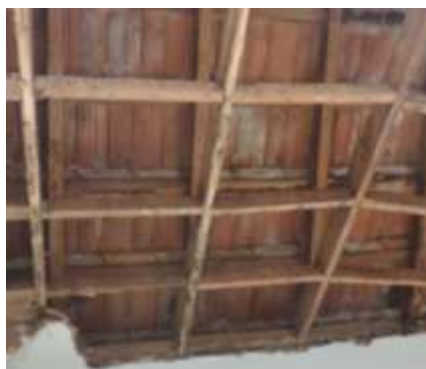
Figura 5: Vista inferior do entramado de madeira para suporte do forro depois da retirada da tela e da argamassa.

Os sarrafos maiores, de 25 x100 mm, são colocados de forma a se apoiarem nas paredes de alvenaria nas suas duas extremidades, trabalhando como uma viga. Para vãos maiores, segundo Borges [2], muitas vezes eram adicionadas peças de maiores dimensões, como por exemplo, tábuas de 25x300 mm, na tentativa de minorar as deformações e aumentar a resistência e a rigidez do conjunto. A estrutura suporte do forro é concluída quando todos os sarrafos são pregados formando painéis em módulos não maiores que 500x500 mm e a tela fixada em todo o contorno de cada um dos módulos. A Figura 5 ilustra a vista inferior de uma estrutura de madeira para forro em estuque sem a tela e sem a argamassa.

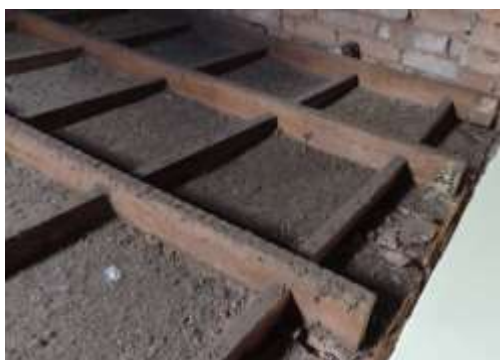
Figura 6: Vista da face superior de forro existente, evidenciando as extremidades dos sarrafos 1"x4" apoiadas na parede.

A Figura 6 mostra a vista superior de um forro pronto sendo ambos executados na mesma época (aproximadamente 50 anos atrás) que o forro em estudo.

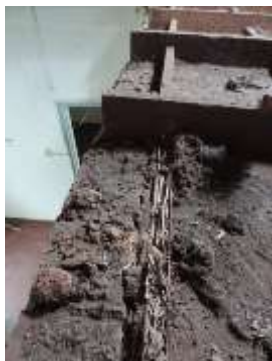
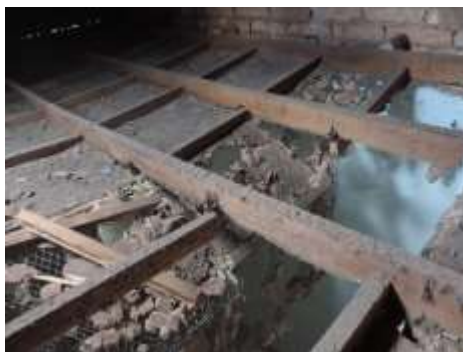
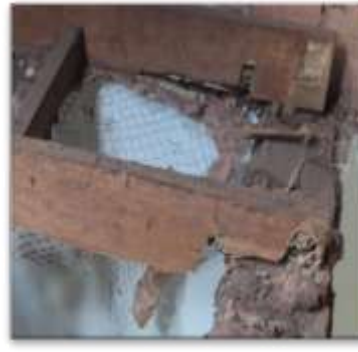
Figura 10: Danos causados no forro do quarto adjacente visualizados antes (a) e após o início da demolição (b) e (c).

Infelizmente quando os autores deste trabalho foram acionados, os resíduos do forro colapsado já haviam sido removidos do local. As informações relativas ao acidente foram relatadas pelo morador e um dos operários encarregados pela remoção dos entulhos. Segundo o morador, ele já havia observado a presença de fissuras e deformações no teto havia já algum tempo e numa manhã, cerca de um terço do forro caiu repentinamente sobre os móveis do quarto, produzindo muito pó e barulho. O resto do forro permaneceu suspenso e preso pela tela na parte ainda suportada pela parte intacta da estrutura de madeira. Esta parte foi posteriormente demolida e removida. Os compartimentos adjacentes foram vistoriados e vestígios de ataques de cupins foram encontrados em outro quarto. Na Figura 10 é possível verificar a natureza e as características desse ataque, antes e depois do início da demolição do forro.

a) Antes da demolição;

b) Início da retirada da argamassa e tela

c) Danos próximos ao apoio

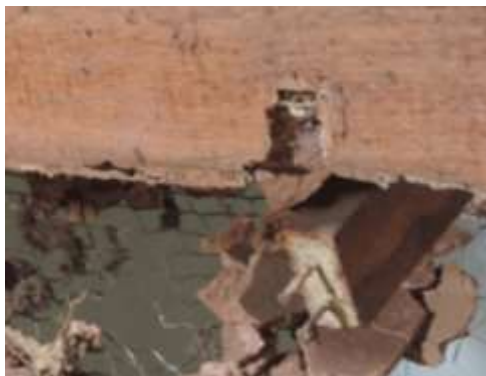
Figura 11: Ruptura por cisalhamento com corte puro durante demolição com aplicação de carga vertical crescente.

Embora não seja possível precisar a forma como ocorreu o acidente que culminou com o colapso, a demolição do forro simulando um carregamento crescente com aplicação de força vertical de cima para baixo indicou duas principais formas de ruptura, conforme ilustram as Figuras 11 e 12. A primeira, uma ruptura por cisalhamento, semelhante a um corte puro, conforme a Figura 11. A outra forma de ruptura observada foi por tração diagonal, com a linha de ruptura inclinada propagando-se da região afetada em direção ao trecho central da peça, conforme ilustra a Figura 12.

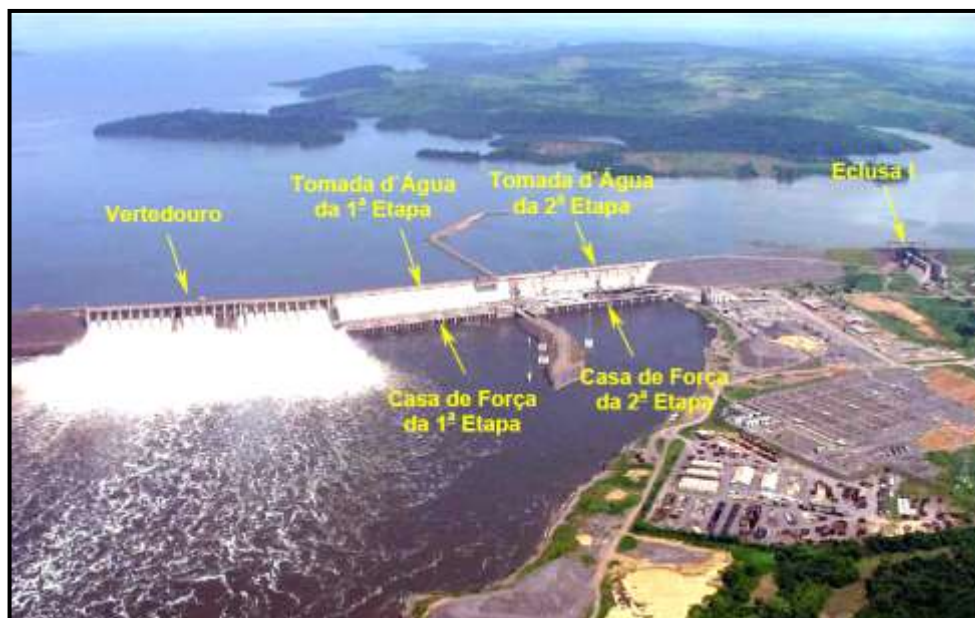
Figura 1: Vista aérea do barramento do rio Tocantins, destacando as principais estruturas de concreto que o compõe [1]

A Eclusa 1 está localizada na barragem de terra, fato que interferiu no programa de enchimento do lago, levando a necessidade de edificar sua cabeça de montante na 1ª etapa de construção, entre os anos de 1982 e 1984. A partir daí, o ritmo de obra foi diminuindo até a sua completa paralisação em 1989. As obras foram retomadas em 1999 e após sucessivas paralisações e retomadas, foram finalmente concluídas em 2010 [2]. A localização da Eclusa 1 em relação ao complexo da barragem de Tucuruí pode ser observada na **Figura 1**.

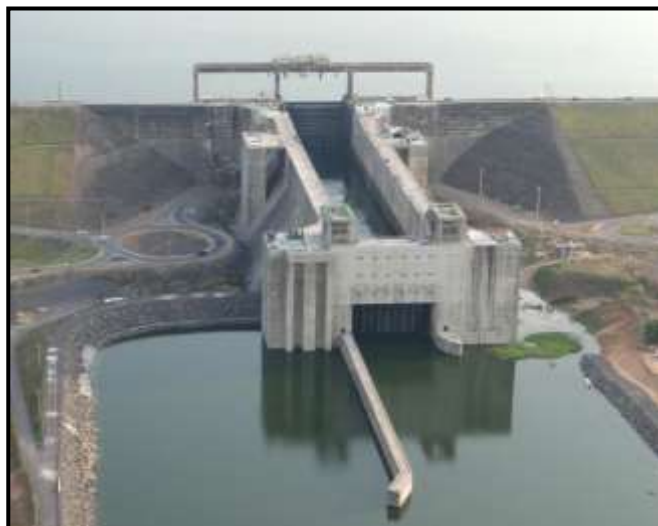
Figura 2: Eclusa 1 do Sistema de Transposição de Desnível de Tucuruí, observada de jusante para montante

Como objeto de estudo desta pesquisa foi escolhido o paramento de montante do Muro de Ligação Esquerdo, bloco 1A1 da Eclusa 1 (**Figura 2**). Os critérios considerados para esta decisão foram: 1) o fácil acesso por pessoal autorizado ao local, não estando inserido em área restrita ou de elevada periculosidade – ele não pertence ao SEP (Sistema Elétrico de Potência) e não possui equipamentos eletromecânicos ligados à geração; 2) o pioneirismo dos materiais e dos métodos construtivos adotados – foi a primeira estrutura permanente no Brasil a receber Concreto Compactado a Rolo, em 1982;

A Eclusa 1 está localizada de tal forma que o eixo da Barragem de Terra passa por sua cabeça de montante. Sendo ela, portanto, uma estrutura de gravidade, integrada à barragem e não armada. A conexão entre ambas é feita por Muros de Ligação (Blocos 1A1, 1A2, 1C1 e 1C2).

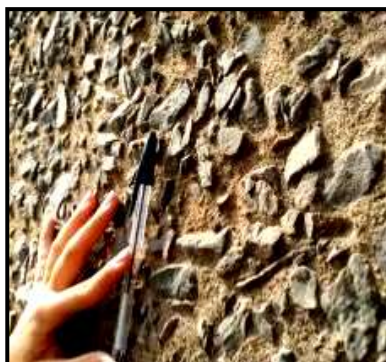
Figura 4: Foto ilustrando o desgaste superficial do paramento de montante da Eclusa 1

Hoje, 31 anos após o enchimento do reservatório, a superfície de concreto do paramento estudado apresenta aspecto áspero, com os agregados expostos. Logo, a camada de argamassa que no momento da concretagem criava uma película entre o agregado e a fôrma deteriorou-se, como pode ser observado na **Figura 4**. A quantificação deste desgaste e a investigação de suas causas foram estudadas e os resultados serão apresentados no decorrer deste artigo.

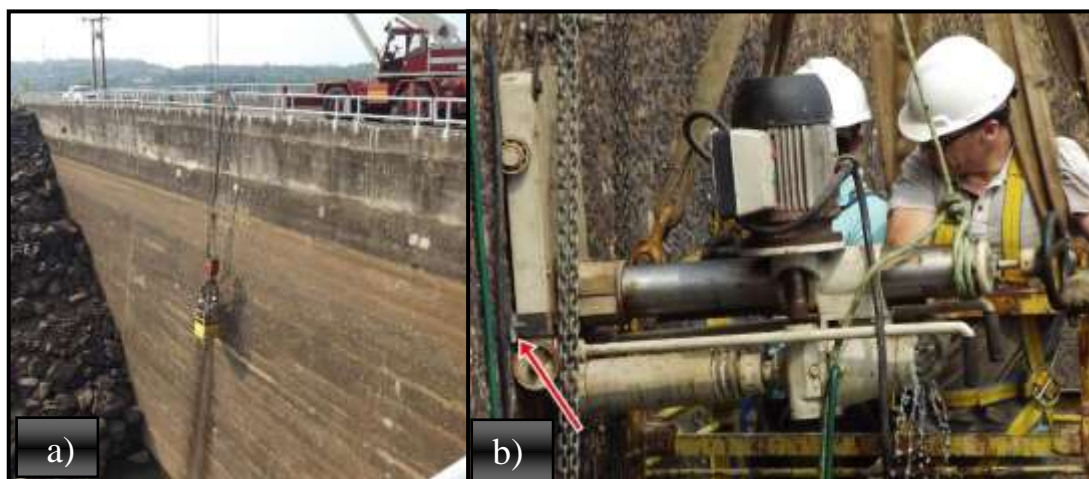
Figura 6: a) Gaiola sustentada pelo guindaste durante o posicionamento e manipulação da extratora; b) Extração de testemunhos do paramento, destacando a fixação da extratora

Os corpos de prova foram extraídos em novembro de 2015. Para a execução deste procedimento, foi essencial a ajuda de um guindaste permitindo descer no paramento e posicionar a extratora próxima a vertical. A mesma foi fixada no paredão de concreto com o auxílio de chapas de aço e chumbadores parabolt. A **Figura 6** ilustra as medidas adotadas para a extração dos testemunhos, conforme descrito.

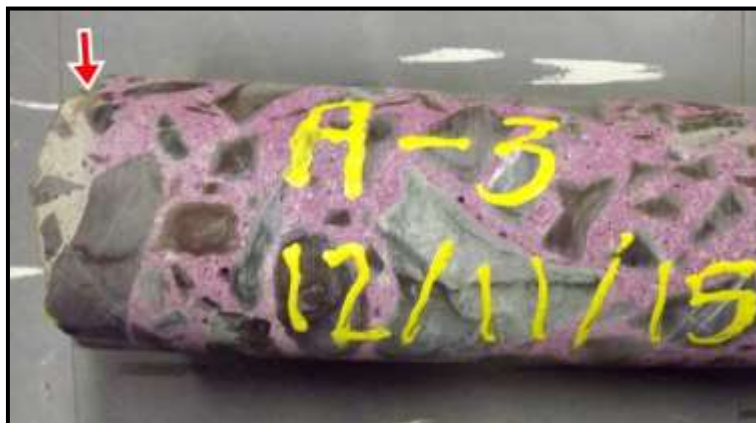
Figura 7: Forma como o corpo de prova se apresenta após ser submetido à solução de fenolftaleína. A seta indica a região carbonatada, que manteve sua cor original

Após a extração, cada corpo de prova recebeu borrifadas de solução de fenolftaleína, um indicador ácido-base comumente utilizado, preparado na proporção de 1% de fenolftaleína dissolvida em 99% de álcool etílico. Esta foi aplicada de modo a verificar a profundidade de penetração da carbonatação. Como é possível observar na **Figura 7**, após a aplicação da solução, uma região não sofre mudança de cor, indicando que possui ph abaixo de 8,5. Portanto,

constatando a presença da carbonatação. Enquanto isso, a outra área do testemunho adota coloração rosada, demonstrando que se encontra com ph elevado, de caráter básico, como o concreto normalmente se apresenta, com ph em torno de 12,5.

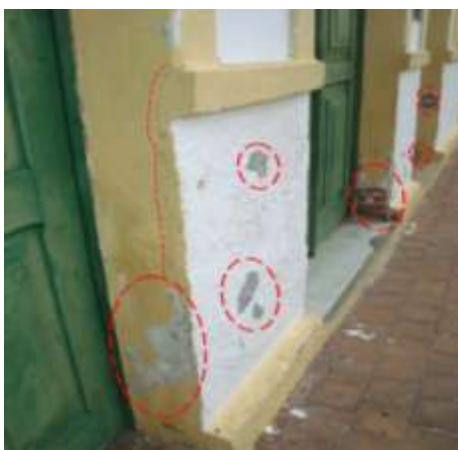
Figura 6: Fachada A – Trincas, fissuras e manifestações patológicas do revestimento.

A fachada frontal (fachada A) da Igreja Nossa Senhora das Dores apresenta manifestações patológicas ilustradas na Figura 6 e classificadas na Tabela 2. Assim também, para a fachada lateral esquerda (fachada B): Figura 7 e Tabela 3; fachada fundo (fachada C): Tabela 4; e fachada do lateral direita (fachada D): Figura 8, Figura 9 e Tabela 5.

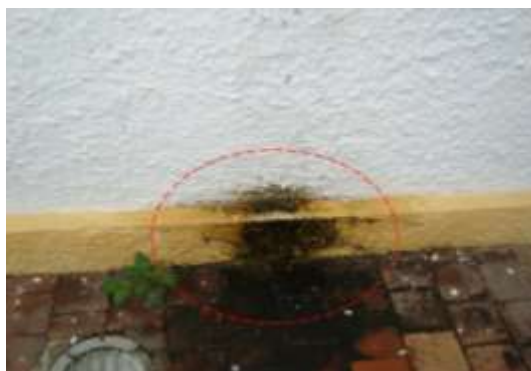
Figura 7: Fachada B - Umidade.

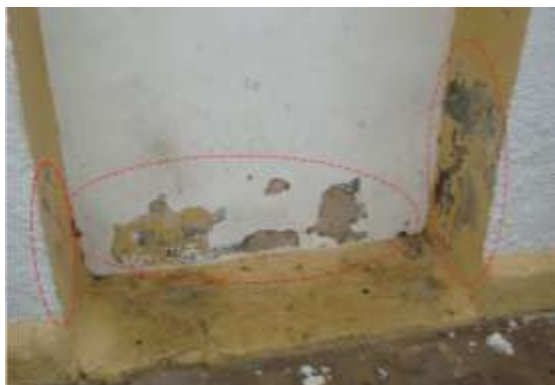
Figura 8: Fachada D – Manifestações patológicas no revestimento e outras.

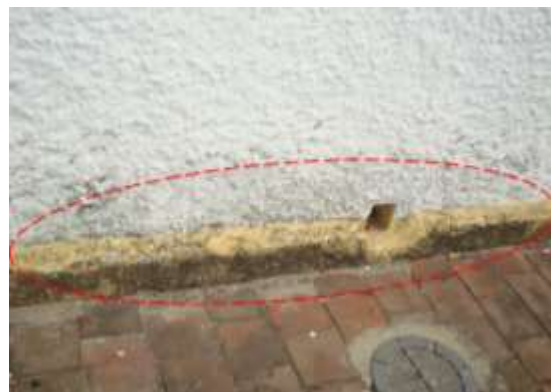
Figura 9: Fachada D – Manifestações patológicas no revestimento e Umidade.

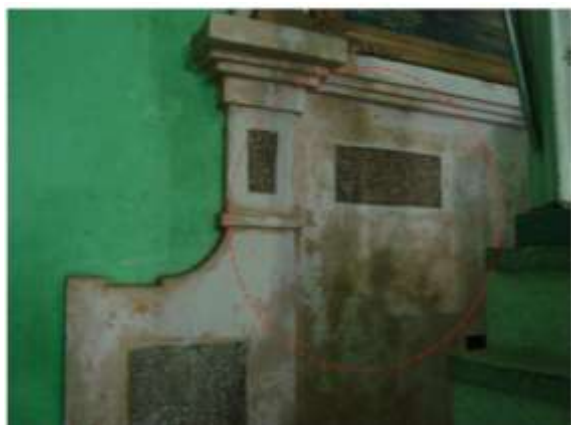
Figura 10: Área interna - Manifestações patológicas do revestimento.

As manifestações patológicas na área interna são mostradas na Figura 10, na Figura 11 e na Figura 12 e classificadas na Tabela 6.

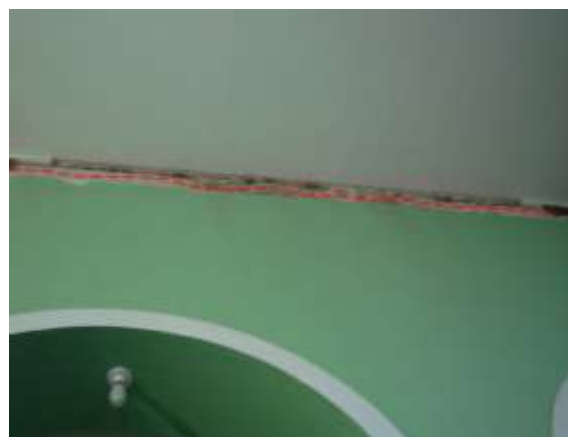
Figura 11: Área interna - Fissuras, manifestações patológicas do revestimento e umidade.

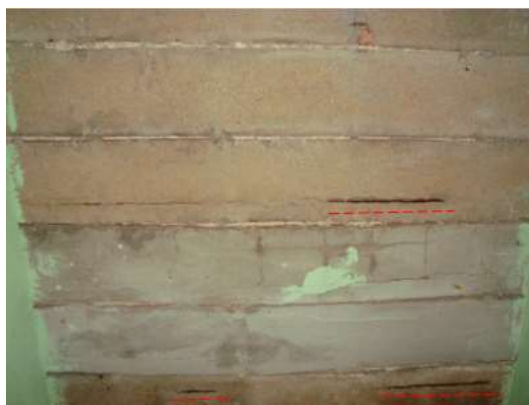
Figura 12: Área interna - Corrosão nas armaduras da laje.

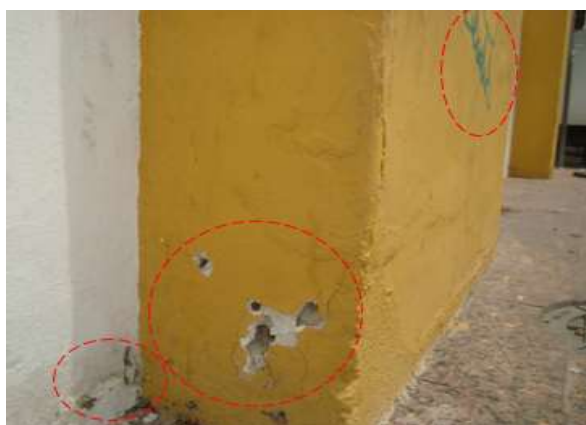
Figura 13 : Fachada A - Manifestações patológicas do revestimento e outras.

As manifestações patológicas na área externa da Igreja Nossa Senhora do Rosário são mostradas nas Figuras 13 a 16 e classificadas nas Tabelas 7 a 10.

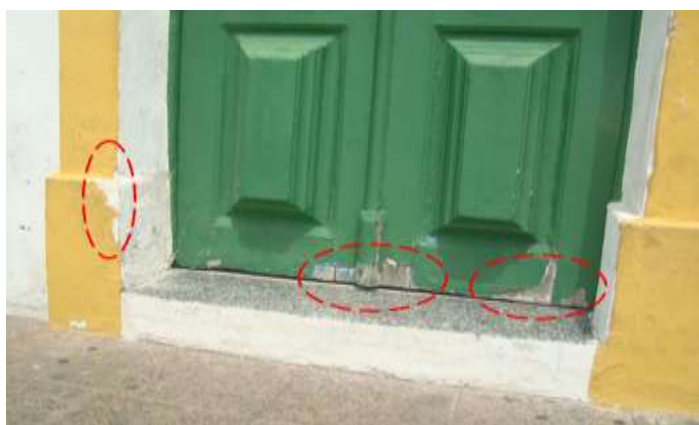
Figura 14: Fachada A - Manifestações patológicas do revestimento e outras.

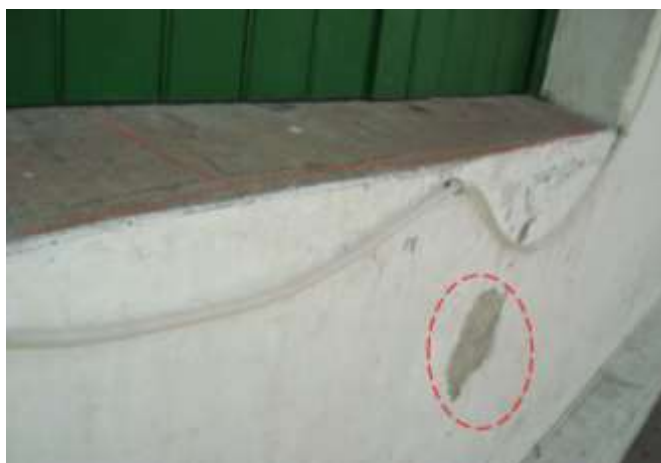
Figura 15: Fachada B – Trincas e fissuras, umidade e Manifestações patológicas do revestimento.

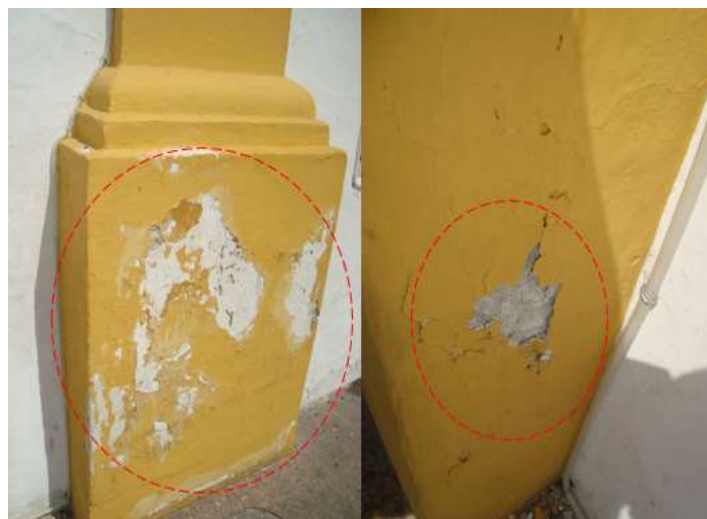
Figura 16: Fachada D - Manifestações patológicas do revestimento e outras.

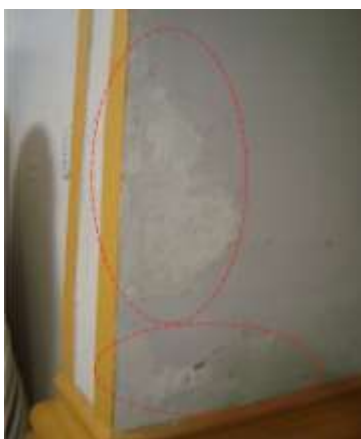
Figura 17: Área interna - Manifestações patológicas do revestimento.

Assim, as manifestações patológicas na área interna são mostradas nas Figuras 17 a 20 e classificadas na Tabela 11.

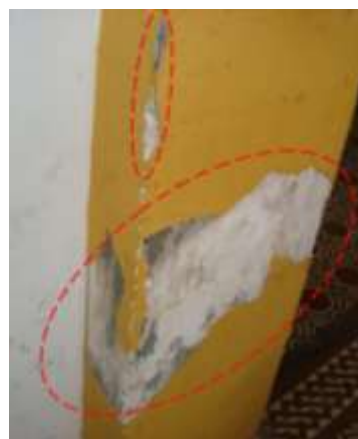
Figura 18: Área interna - Manifestações patológicas do revestimento.

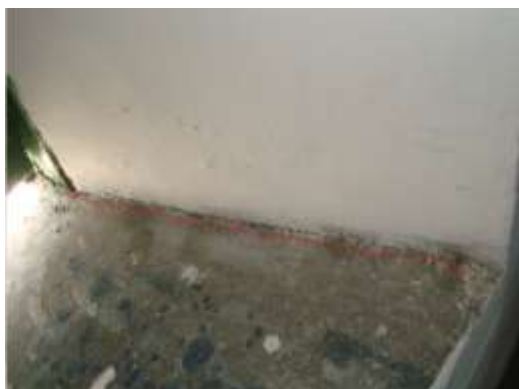
Figura 19: Área interna - Fissuras.

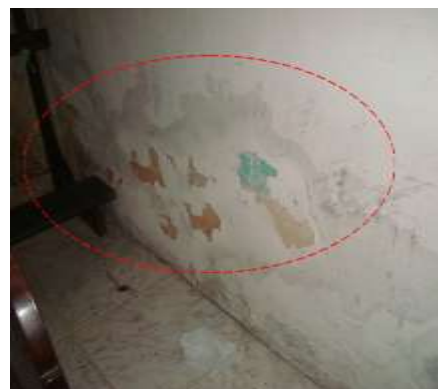
Figura 20: Área interna - Manifestações patológicas no revestimento e umidade.

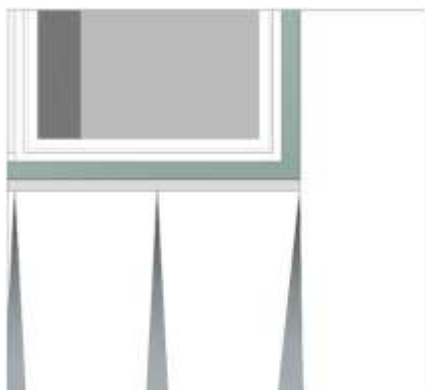
Manchas da região sob a face inferior do peitoril: manifestação caracterizada pela sujidade da região sob a face inferior do peitoril, observado nas Figuras 3 e 4. Uma das possíveis causas é a ineficiência da pingadeira ou inexistência de lacrimal, gerando como consequência o escoamento da água pela parede formando trajetórias recorrentes [6].

Figura 3: Configuração típica de manchas sob a face inferior
