**ANAIS DO CONGRESSO BRASILEIRO DE
PATOLOGIA DAS CONSTRUÇÕES
CBPAT2016**

18 A 20 DE ABRIL DE 2016 - BELÉM DO PARÁ

Congresso Brasileiro de Patologia das Construções (2: 2016:
Belém do Pará, PA)

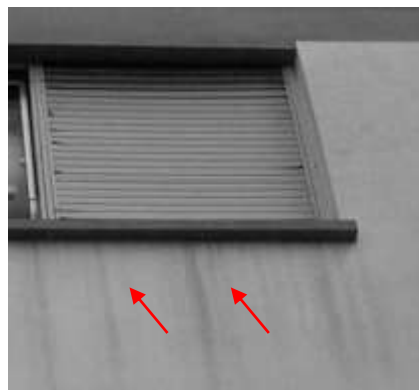
Manchas da região sob a face inferior do peitoril: manifestação caracterizada pela sujidade da região sob a face inferior do peitoril, observado nas Figuras 3 e 4. Uma das possíveis causas é a ineficiência da pingadeira ou inexistência de lacrimal, gerando como consequência o escoamento da água pela parede formando trajetórias recorrentes [6].

Figura 4: Caso de manchas sob a face inferior

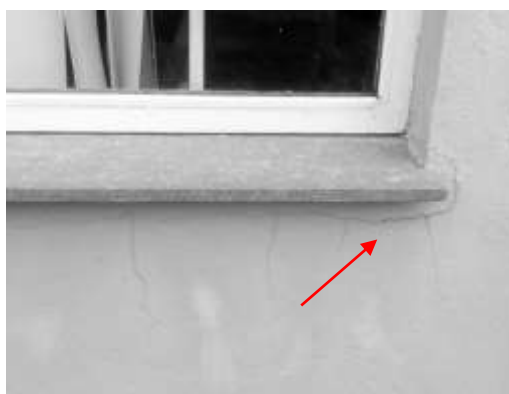
Fissura horizontal sob o peitoril: esta manifestação incide na conexão entre o peitoril e o sistema de fechamento da parede ilustrada pelas Figuras 5 e 6. As possíveis causas das fissuras são devido à absorção de umidade ligadas à ineficiência do peitoril e o preenchimento excessivo de argamassa entre a esquadria e a alvenaria. Tal absorção resulta em retração e expansão do material de preenchimento que acaba por fissurar-se devido à variação de volume. [6]. Outra possível causa é a inexistência de contraverga.

Figura 6: Caso de fissura horizontal

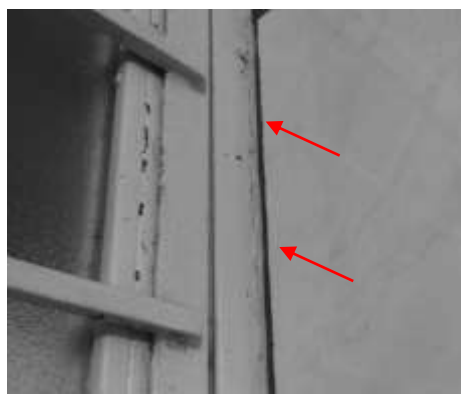
Fissura na interface esquadria/parede de vedação: manifestação caracterizada pela fissuração na interface esquadria/parede de vedação. Esta forma de manifestação patológica está relacionada às movimentações diferenciadas dos materiais esquematizada [6] e ilustrada pelas Figuras 7 e 8, respectivamente.

Figura 8: Caso de fissura na interface

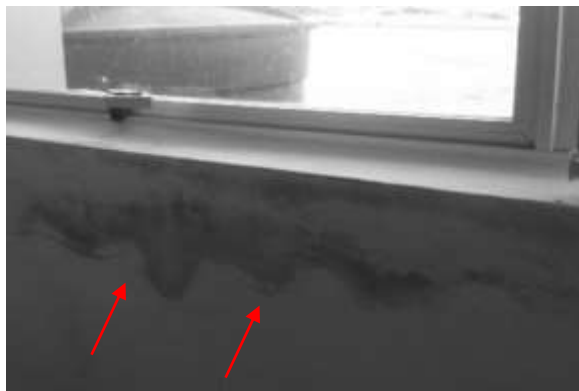
Infiltração nas interfaces do peitoril (janela/peitoril e extremidades do peitoril/parede de vedação): manifestação caracterizada por manchas de umidade na região próxima ao peitoril, ilustrada pelas Figuras 9 e 10. Como consequência, a infiltração constante provoca a formação de bolor, degradação da pintura e estragos no revestimento [5,6]. As principais causas são insuficiência ou inexistência de declividade do peitoril agravadas pela ausência de barreira de vedação, inexistência de prolongamento longitudinal do peitoril em relação às arestas laterais do vão da janela ou falhas na instalação do marco ou contramarco [6,7].

Figura 10: Caso de infiltração na interface do peitoril

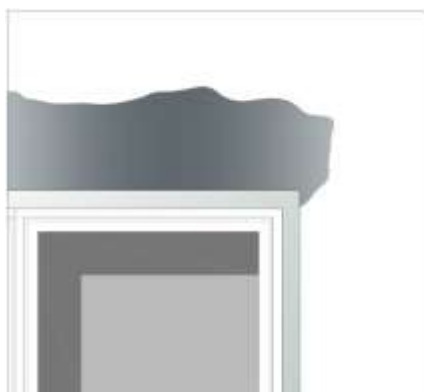
Infiltração na interface janela/verga: manifestação caracterizada por manchas de bolor e umidade na interface janela/verga devido à infiltração de água pela fissura na extremidade superior da janela conforme Figuras 11 e 12. Outra característica é a vazão de água para o interior da edificação pela extremidade superior ou inferior da esquadria. Sua possível causa é falta de vedação da interface somada à insuficiência ou inexistência de barreira de vedação da conexão parede/janela e declividade favorável ao escoamento da água sobre a janela [6].

Figura 11: Configuração típica de infiltração na interface janela/verga

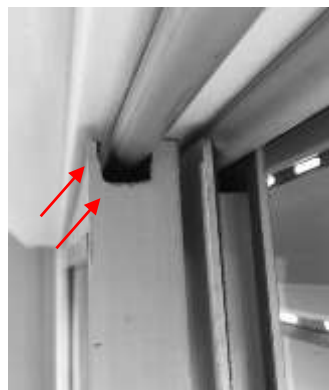
Vibração: manifestação patológica caracterizada por efeitos acústicos devido à vibração da janela. A causa da vibração pode estar associada ao não cumprimento dos critérios mínimos estabelecidos pelas normativas referentes à janela [9], às falhas na fabricação ou instalação do elemento [7], ou ainda devido à utilização do elemento em tipologia não correspondente com a classe ao qual foi destinado [12]. Tal manifestação é representada pelas Figuras 13 e 14 a seguir.

Figura 14: Caso de vibração

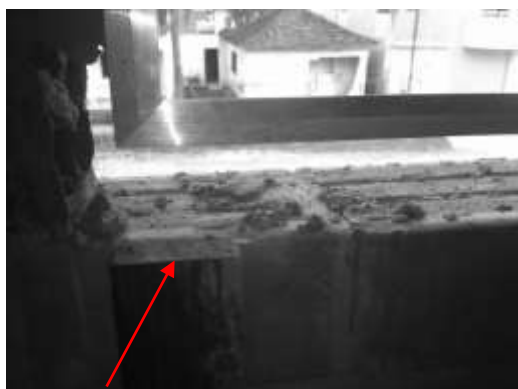
Com relação ao travamento do contramarco, em 80% dos casos, o mesmo não foi realizado de maneira completa podendo assim gerar a redução do desempenho do conjunto final em termos de vedação. Em observância à folga para chumbamento do contramarco, em 87% dos empreendimentos a folga apresentou dimensão superior a três centímetros (Figura 17), valor máximo estipulado pela boa prática [7].

Figura 17: Folga de chumbamento observada

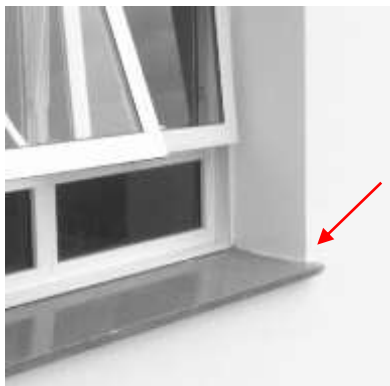
Como apresenta o gráfico, todos os empreendimentos apresentaram pingadeira como acabamento externo de proteção nas janelas. Porém, observa-se que em 87% dos casos, a componente pingadeira não possuía declividade, prolongamento transversal e longitudinal adequados. Vale ressaltar que o padrão do processo construtivo considera a inclinação mínima do peitoril de 1% e o prolongamento transversal e longitudinal mínimo de quatro centímetros. As Figuras 20 e 21 ilustram o caso de pingadeira sem declividade e prolongamento longitudinal insuficiente, respectivamente.

Figura 20: Pingadeira sem declividade

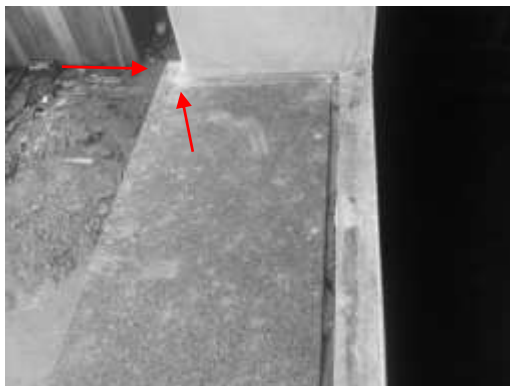
Figura 21: Prolongamentos da pingadeira insuficiente

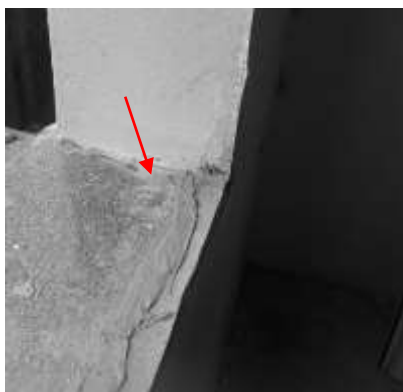
Os dados mostram que 64% dos empreendimentos apresentaram a selagem da junta de acordo com os procedimentos técnicos de referência. O material mais utilizado para a vedação desta interface foi o selante à base de poliuretano, caso ilustrado pela Figura 24. Em 22% dos casos, a junta não apresentava selante elástico, apenas argamassa de preenchimento. Através do gráfico pode-se observar que todos os empreendimentos apresentaram a vedação no perímetro das esquadrias realizada entre o marco e o contramarco da janela. O material utilizado nas edificações observadas foi o selante do tipo silicone, ilustrado pela Figura 25.

Figura 24: Vedação entre pingadeira e contramarco

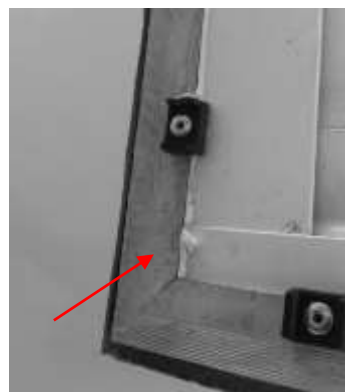
Figura 25: Vedação no perímetro entre contramarco e janela

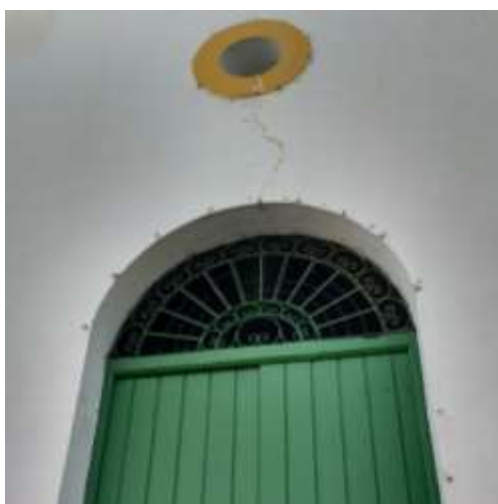
Em relação ao estado atual de conservação da estrutura, uma inspeção técnica realizada no dia 09 de novembro de 2015 demonstrou que a igreja apresenta algumas fissurações em alguns pontos da fachada, essencialmente concentradas nas regiões arqueadas das aberturas. Essas fissuras podem ser observadas na Figura 4. Um exemplo de como se apresentam estas fissuras pode ser observado na Figura 5.

Figura 5: Fissura na fachada lateral.

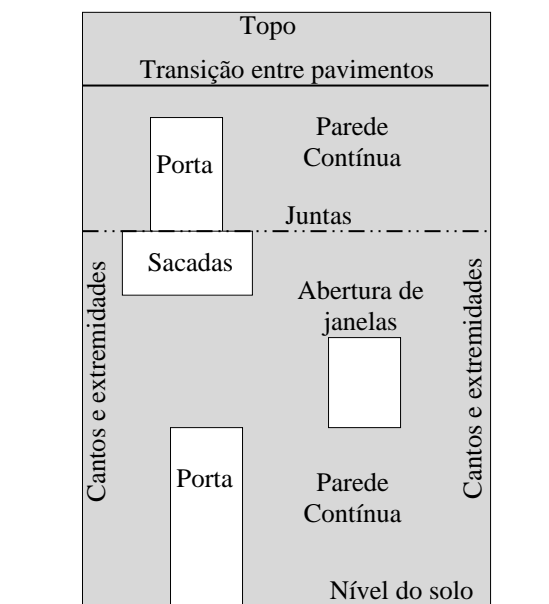
Figura 1 - Representação esquemática da fachada. [10][2]

As regiões da fachada que serão avaliadas neste estudo foram definidas por Gaspar e Brito [10] e adaptada por Antunes [2] para localizar os danos identificados, pois se percebe que nas fachadas da cidade de Vitória estes locais também são críticos: (1) próximo ao nível do solo; (2) paredes contínuas; (3) em torno das aberturas (janelas, portas, etc.); (4) no topo (platibanda, abaixo beirais); (5) em sacadas ou varandas; (6) nos cantos e extremidades; (7) em torno das juntas; (8) na transição entre pavimentos. A Figura 1 mostra uma representação esquemática destas regiões:

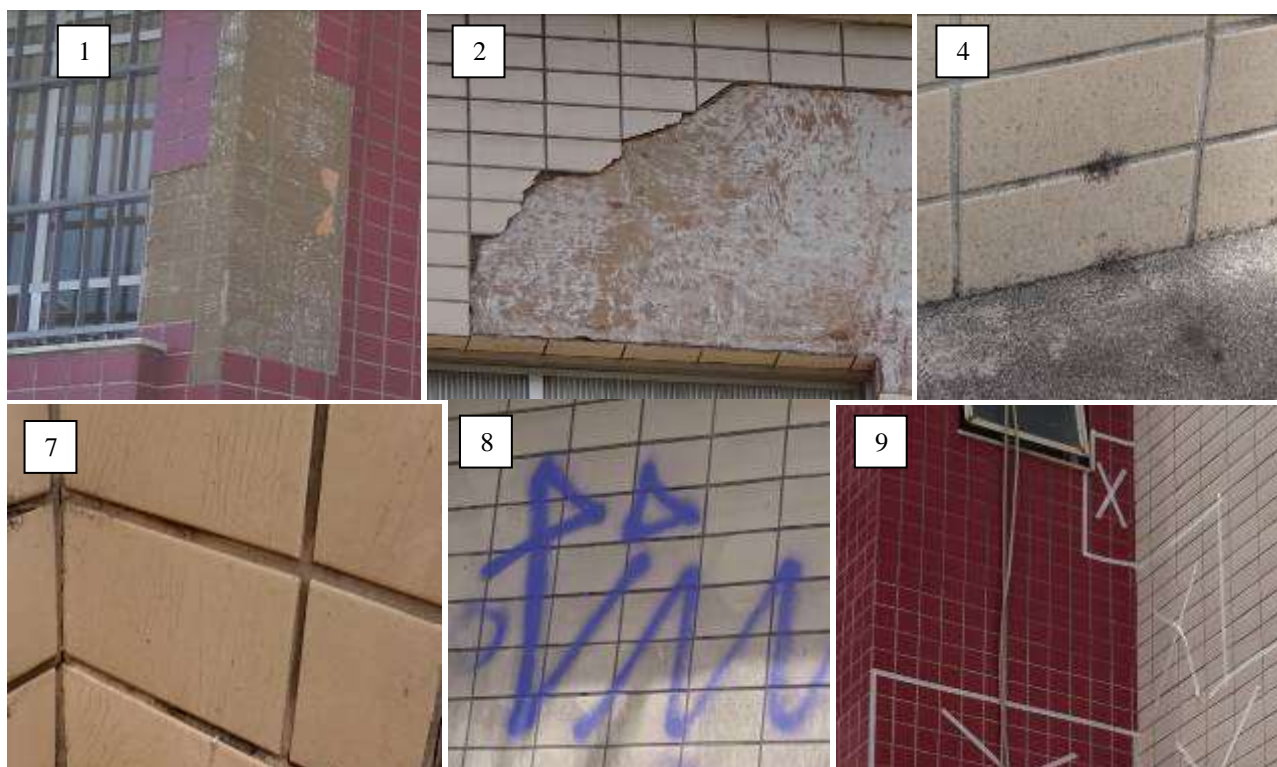
Figura 5 – Manifestações patológicas observadas em EDC.

Após a vistoria foram detectadas nove tipos de manifestações patológicas, descritas a seguir com as nomenclaturas definidas nos Quadros 2 e 3: (1) Descolamento na camada exterior; (2) Descolamento do sistema RCA na interface material de assentamento/base; (3) Deterioração das juntas: fissura/ perda de massa no seio do material de preenchimento das juntas; (4) Deterioração das juntas: organismos vegetais; (5) Manifestações patológicas estéticas: deficiência de planeza ou existência de irregularidades na superfície do revestimento; (6) Manifestações patológicas estéticas: manchas, alteração de cor ou alteração de brilho das placas cerâmicas; (7) Manifestações patológicas estéticas: fissuração ou gretamento do esmalte das placas cerâmicas; (8) Manchas e sujeiras; (9) Revestimento que apresenta som cavo pelo Teste de Percussão. A Figura 5 mostra algumas destas manifestações patológicas observadas no edifício e a Tabela 2 mostra a porcentagem de ocorrência. Percebe-se maior ocorrência de manchas e sujeiras seguido por deslocamento cerâmico e revestimentos que apresentam som cavo.

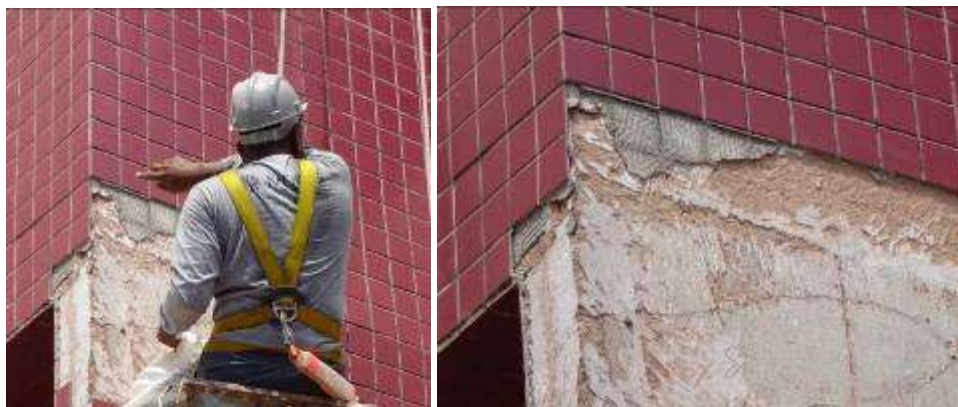
Figura 8 – Retirada de revestimento com risco de queda iminente.

Outra análise importante é sobre a forma de ocorrência do deslocamento. Como destacado, a maior parte do deslocamento ocorre entre a argamassa de assentamento da cerâmica e a argamassa de regularização da base (reboco). Ou seja, há uma má aderência entre as argamassas neste local. Ao observar nas fachadas é possível perceber restos de pintura sobre o reboco. Isto somado ao fato do edifício possuir no passado todas as fachadas em pintura mostra que não houve uma boa aderência da argamassa de assentamento, pois não houve um correto preparo da base (com remoção total da pintura). Este fato pode ser constatado também no momento de execução do teste de percussão: havia uma área de cerâmica com risco iminente de queda que foi retirada por um funcionário que realizava o teste para preservar a segurança das pessoas que circulam no local. A retirada destas cerâmicas foi acompanhada e percebia-se a facilidade com que o revestimento se desprendia (apenas com as mãos e pequenas batidas) e foi observado no local (Figura 8) a permanência da pintura sobre o reboco.

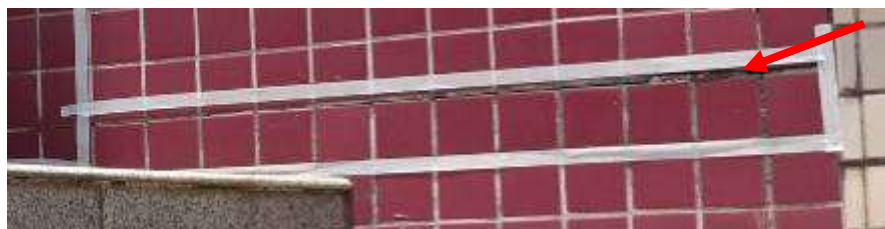
Figura 9 – Rejunte com fissura e perda de massa.

A fissura e a perda de massa no seio do material dos rejuntas foram observadas apenas no nível do solo da fachada Lés-Nordeste no perímetro de uma região que apresentou revestimento cerâmico fofo (Figura 9). O que pode ser atribuída uma das causas desta fissura e perda de massa ao estufamento das cerâmicas.

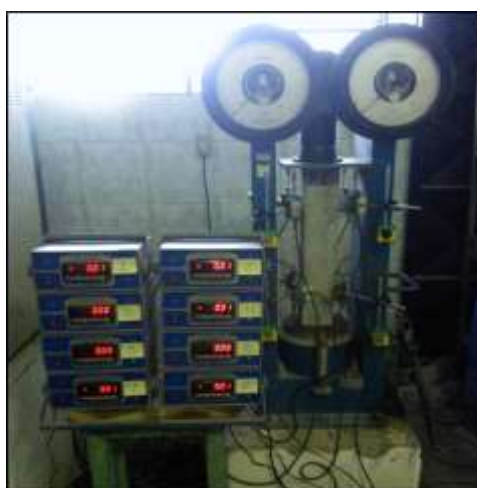
Figura 1: Prensa adaptada ao ensaio de compressão com os LVDT's

Os ensaios foram realizados no Laboratório de Materiais e Estruturas da Universidade Estadual Vale do Acaraú, com uma prensa hidráulica adaptada para o ensaio à compressão de pilares, com uma chapa de aço espessa, que serviu para distribuir a carga na face superior do pilar. Nos ensaios fez-se uso de transdutores de deslocamento linear (LVDT), que consiste em uma haste metálica presa a um eletroímã e ligada a um display digital. As hastes metálicas foram postas em pontos da chapa de aço e da prensa, nas hastes há um medidor de deslocamento diferencial, que através de um campo eletromagnético que fica dentro do medidor, calcula a variação de campo que é provocada pelo deslocamento diferencial das hastes, e esse valor é convertido em milímetros e mostrado no display digital. Através desses deslocamentos foi possível obter dados de deformações pontuais durante o ensaio. Ao todo foram utilizados 8 aparelhos LVDT's que forneceram dados sobre a deformação pontual dos pilares, eles foram posicionados em pontos na chapa e na prensa, equidistantes do centro das secções transversais do pilar. O ensaio consistiu em três etapas, na primeira foi realizado o reforço dos cinco pilares com o CFRP, na segunda etapa foram realizados os ensaios de compressão dos pilares e em seguida, na terceira etapa, foram feito os ensaios com os corpos de prova para obtenção das resistências de compressão e tração do concreto utilizado nos ensaios. Durante os ensaios, foram coletados os dados dos medidores diferenciais e foi possível observar o comportamento dos pilares e do reforço durante a aplicação de carga. A Figura 1 mostra o ensaio de compressão dos pilares.

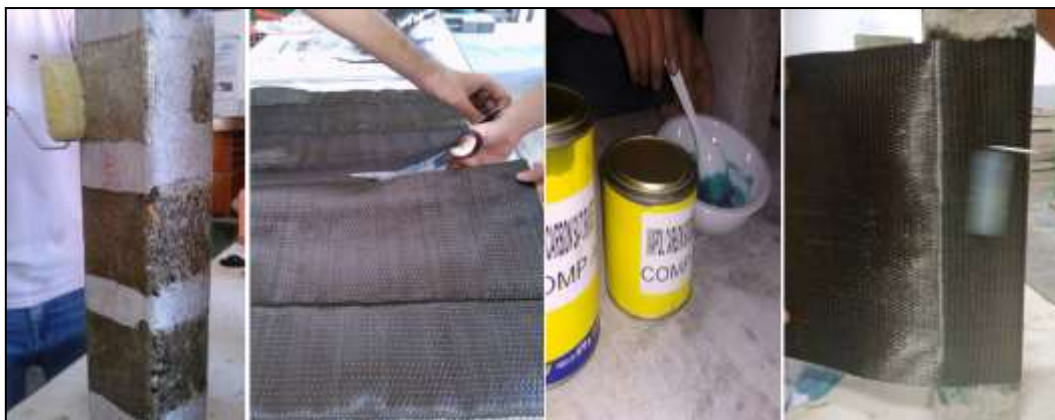
Figura 2: Processo de reforço dos pilares

O processo de reforço dos cinco pilares foi feito da seguinte maneira: em cada pilar, no local do reforço, foi feito o lixamento e o arredondamento dos cantos vivos para que não haja concentrações de tensão nesses lugares. A preparação do primer, que consiste na mistura de suas duas resinas, componente A e componente B, respectivamente, na proporção 2:1, por um período de 5 minutos manualmente para a homogeneização dos componentes até adquirir uma cor amarelada. Logo em seguida foi feita a imprimação nos pilares com um rolo de pelos curtos, e para que o primer endurecesse foi necessário em torno de 4 horas de espera. Durante a espera para o endurecimento do primer realizou-se o processo de corte da manta de fibra de carbono, detalhando as medidas dos locais de aplicação, pois as mesmas estariam confinando os pilares em seus respectivos lugares. Para a aplicação da fibra é necessário o uso de um saturante, que consiste em uma resina polimérica. Para fazer o saturante é preciso misturar os dois componentes do saturante, A e B, também na proporção 2:1. A mistura dos componentes do saturante foi feita manualmente por um período de 5 minutos até que a composição adquirisse uma cor azulada e homogênea. O saturante foi colocado nas faces de concreto, com um rolo de pelos curtos e após sua aplicação as fibras foram postas nos locais onde estariam reforçando o pilar. Após ser posta no local, é necessário a aplicação de mais uma camada de saturante, para que as fibras de carbono estejam em contato direto com a resina polimérica. A Figura 2 mostra as etapas do processo de reforço dos pilares.

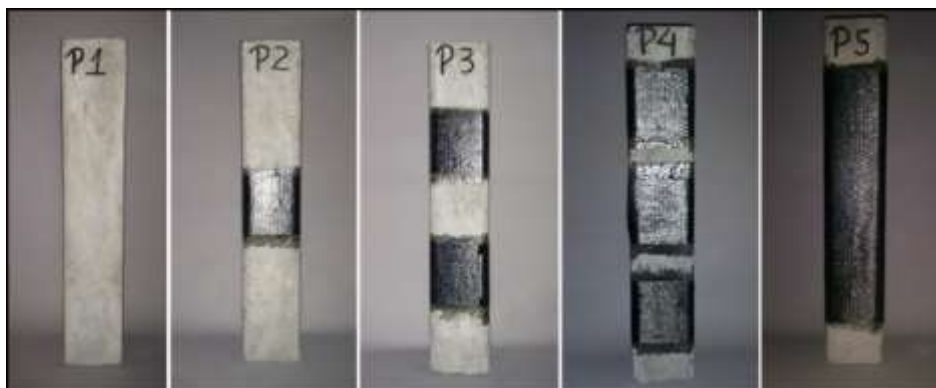
Figura 4: Pilares ensaiados, sendo 1 de referência e 4 reforçados

A seguinte etapa do ensaio ocorreu duas semanas após o procedimento de reforço dos pilares, que constituiu na realização do ensaio de compressão dos cinco pilares. No início do ensaio de cada pilar, foi aplicada uma carga de 5 kN para a acomodação da estrutura, e em seguida foram aplicadas as cargas continuamente aumentando de 20 em 20 kN, de

maneira gradativa, e a cada parada de 20 kN, anotou-se a medição mostrada nos LVDT's e observou-se o comportamento da estrutura e do reforço. A Figura 4 mostra os pilares ensaiados, tanto o de referência como os reforçados, e a Tabela 2 mostra os resultados das cargas de ruptura dos respectivos pilares com seu reforço.

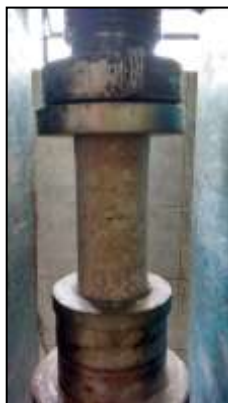
Figura 5: Ensaio de compressão axial dos corpos de prova

Corpo de Prova	Carga de Ruptura (kN)	Diâmetro (mm)	Resistência à Compressão (MPa)
CP1	212	100	26,99
CP2	208	100	26,48
CP3	124	100	15,79
CP4	262	100	33,36

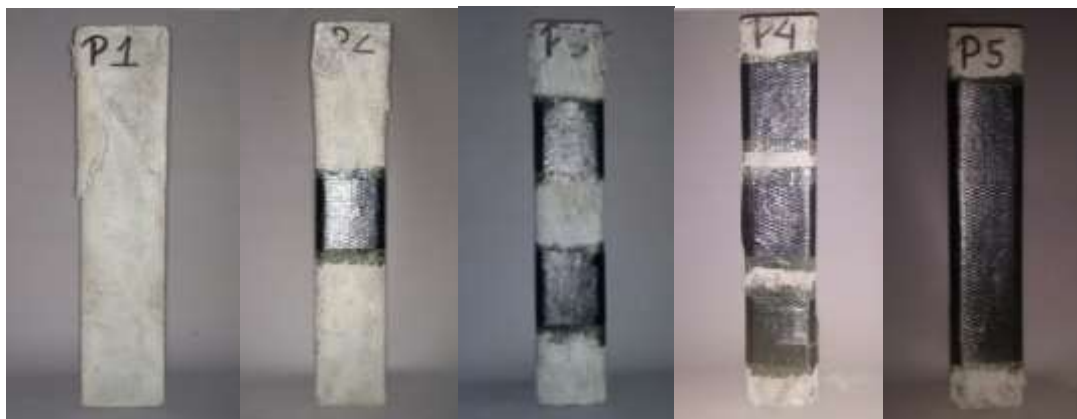
O pilar P5, que possuía a maior área de CFRP entre os modelos analisados, foi reforçado com uma faixa de 40 cm de largura, e foi o pilar que apresentou maior carga de ruptura, com o valor de 500 kN. Sua deformação de ruptura foi de 6,67 %. Apesar de ter cerca de 33,33 % a mais de área encamisada com CFRP, sua resistência foi apenas 1,01 % maior que a do pilar P4, ou seja, o reforço com faixas de CFRP distribuídas uniformemente ao longo de todo o comprimento do pilar mostrou-se ser tão eficiente quanto encamisar o pilar com faixa única, mesmo esta última cobrindo uma área maior do pilar. A Figura 9 apresenta os pilares após a ruptura.

Figura 9: Pilares após a ruptura

A Figura 12 mostra a distribuição de tensões de compressão no pilar de referência P1. Pode-se perceber que nas faces desse pilar o valor da compressão varia em torno 0,0 MPa e 35,0 MPa, já nas barras longitudinais, no interior do pilar, os valores chegam a 260,0 MPa, isso porque o aço das armaduras tem um módulo de elasticidade bem maior que o concreto. Já a Figura 13 ilustra a variação das tensões de compressão no concreto do interior desse pilar, onde se pode notar tensões que variam entre 13,0 e 19,0 MPa na maior parte do centro do pilar, chegando a valores próximos de 28,0 MPa na extremidade superior, onde foi aplicada a carga. Esse valor se assemelha ao da resistência média à compressão do concreto utilizado, o que pode explicar o esmagamento do concreto nessa região, como mostrado na Figura 9.

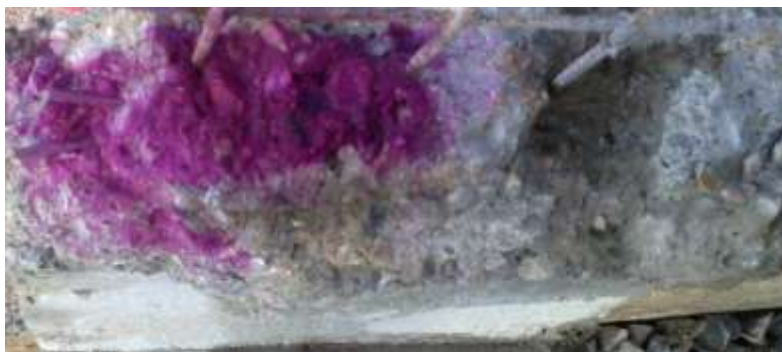
$$k = -0,1849\eta^2 + 0,7628\eta + 0,9933 \quad (1)$$

Na Subestação Joairam (SE JRM) todas as peças que foram objeto de ensaio figura 1 apresentam sinais de carbonatação. Este fato sozinho não quer dizer muita coisa, já que a SE JRM está localizada em uma zona urbano-industrial com elevadas concentrações de CO_2 na atmosfera. Nas bases de concreto, as profundidades de carbonatação variaram de 8mm a 37mm, com as peças apresentando cobertura média de 30mm, variando ± 3 mm em todas as peças da amostra, e como poderá ser visto a partir da seção 3, esta faixa comprometeu poucas peças. Já na figura 2, o problema é bem mais sério, as profundidades variaram entre 5mm e 20mm com o cobertura médio em torno de 11mm.

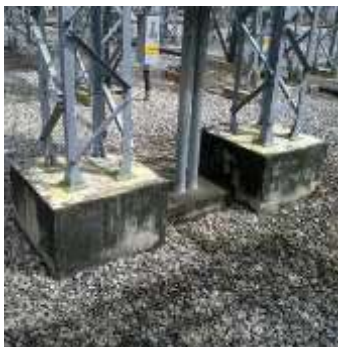
Na SE JRM, foram detectados alguns pontos de eflorescência, justamente nas fissuras observadas. Mais comuns nas peças que têm indicativo de carbonatação e cloretos simultaneamente.

Figura - 2 Bases de concreto com pontos de eflorescência

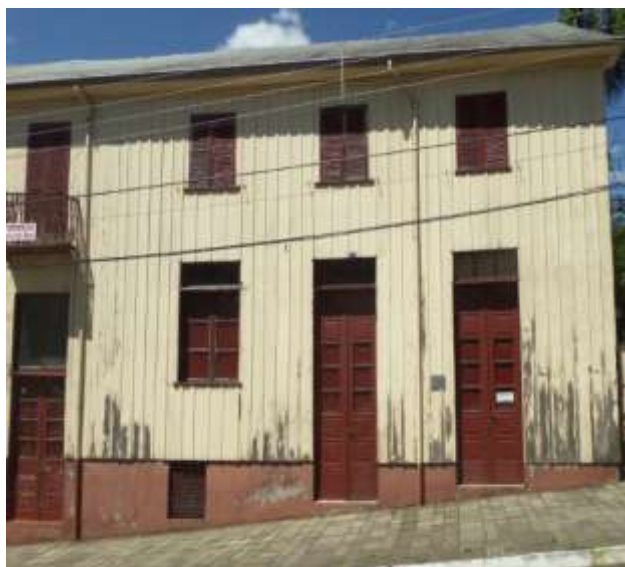
Figura 01: Fachada frontal da Casa Marcantônio, Camilo, sem reforma recente.

Primeiramente, foi realizada uma inspeção visual e fotográfica nas fachadas de madeira, de modo a identificar as principais manifestações patológicas, suas causas e possíveis agentes agressores, das Casas Tombadas de Antônio Prado. Entre as principais manifestações patológicas observadas nessas casas, encontram-se a degradação das madeiras utilizadas nas fachadas e descolamento das películas e revestimento da tinta a base d'água, como pode ser observado pelas Figuras 01, 02 e, posteriormente, pelas Figuras 03 e 04.

Através de análises visuais, identificada na Casa Marcantônio, Camilo, acredita-se que os danos averiguados nas fachadas tenham sido originados através da combinação da oscilação das intempéries diárias juntamente com a exposição à umidade direta pela ação de chuvas ao longo de todos os anos. Não houve nenhum tipo de reforma/melhorias ou tratamentos no material de madeira, considerando sua última reforma em 2006.

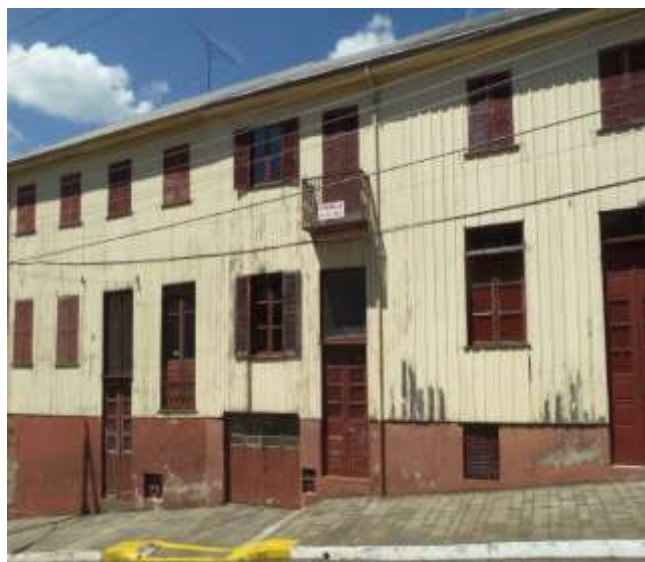
Figura 02: Fachada com ângulo da Casa Marcantônio, Camilo, sem reforma recente.

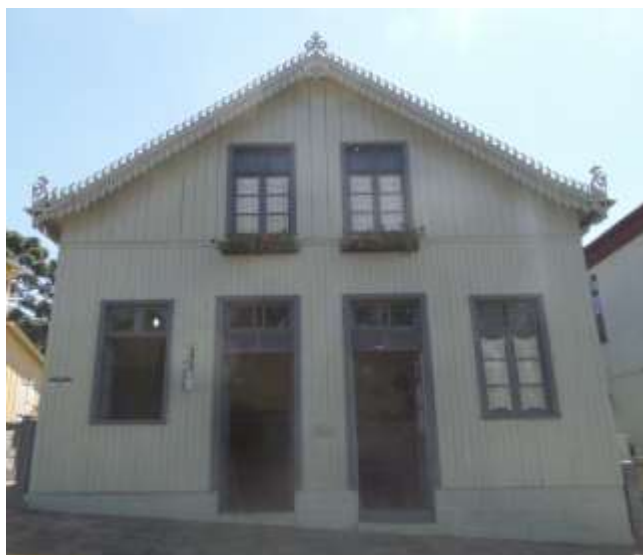
Figura 03: Fachada frontal da Casa Zanella, Luciano, tombada com reforma recente.

Através de análises visuais identificadas na casa Casa Zanella, Luciano, com reforma recente feita em 2014/2015, não foram constatados danos aparentes à estrutura de madeira, material empregado à fachada da residência e também às esquadrias. Acredita-se que possíveis danos futuros possam ser amenizados, pois a madeira que compõem essa fachada e também as esquadrias foi tratada recentemente com pintura específica para a madeira de espécie Pinheiro Araucária, utilizando-se duas demãos de tinta a base d'água, evitando, dessa forma, a exposição direta à umidade e intempéries diárias pela chuva.

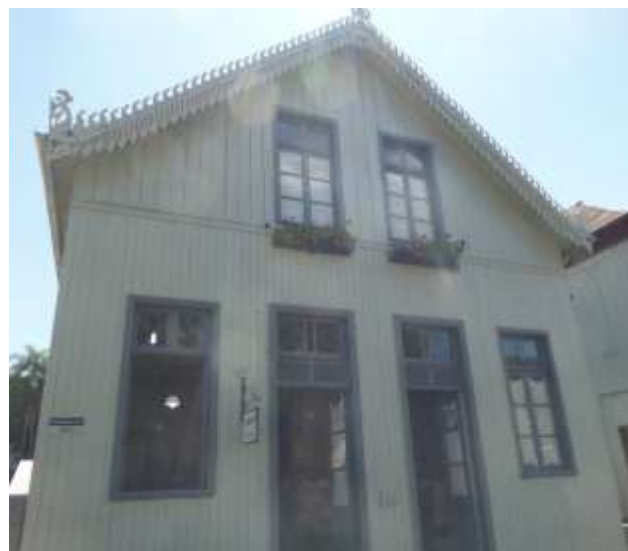
Figura 04: Fachada com ângulo da Casa Zanella, Luciano, tombada com reforma recente.

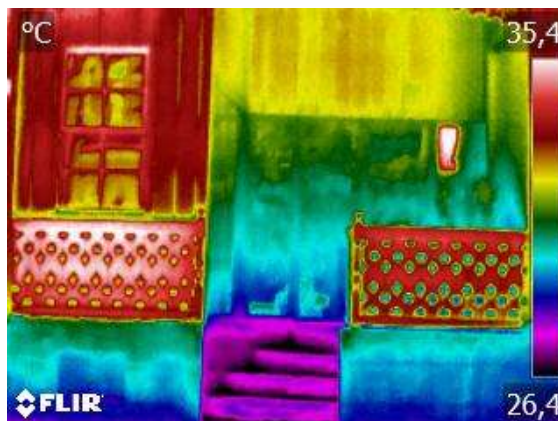
Figura 07: Degradação de uma fachada de madeira.

Através da Figura 07, foi possível ajustar o gradiente de temperatura da câmera termográfica, de modo que as colorações mais próximas da cor vermelha indicassem maiores temperaturas, e as colorações mais próximas da cor roxa indicassem temperaturas menores. Foram então registradas imagens da fachada e de seus elementos verificando os locais de maior e menor temperatura, sendo estes com menores e maiores teores de umidade, conforme apresentado nas Figuras 08 a), b), c) e d) e Figuras 09 a) e b), apresentadas a seguir.

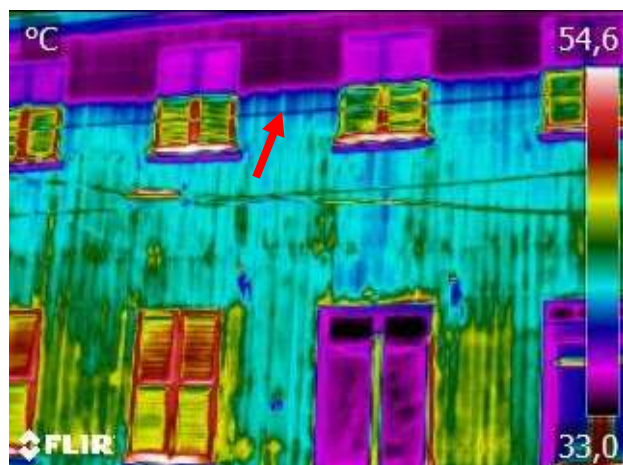
Figura 08 b) Diferenças de coloração e indicativo de regiões sombreadas na fachada de madeira da Casa Marcantônio, Camilo.

Observa-se nas Figuras 08 b) e c) regiões com áreas sombreadas, as quais, por possuírem menor incidência solar, apresentam temperatura abaixo do restante da área da fachada. Este é um fator que dificulta a análise dessas regiões através da termografia infravermelha. Verifica-se uma heterogeneidade na distribuição da temperatura ao longo da fachada, observando-se o acréscimo de temperatura em regiões onde houve o deslocamento da pintura. É possível identificar, também, altas temperaturas junto às esquadrias e em detalhes arquitetônicos.

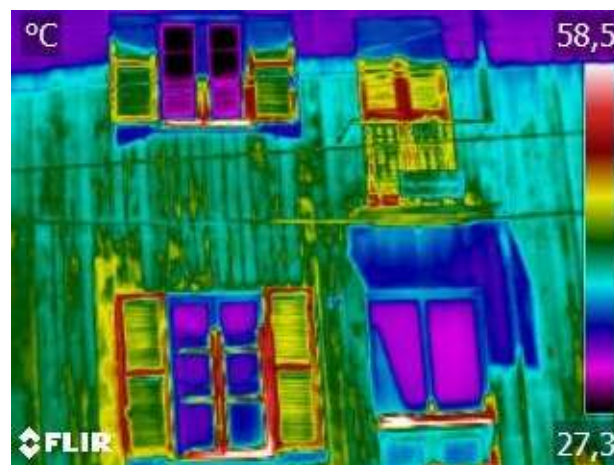
Figura 08 c) Imagem termográfica da fachada de madeira da Casa Marcantônio, Camilo.

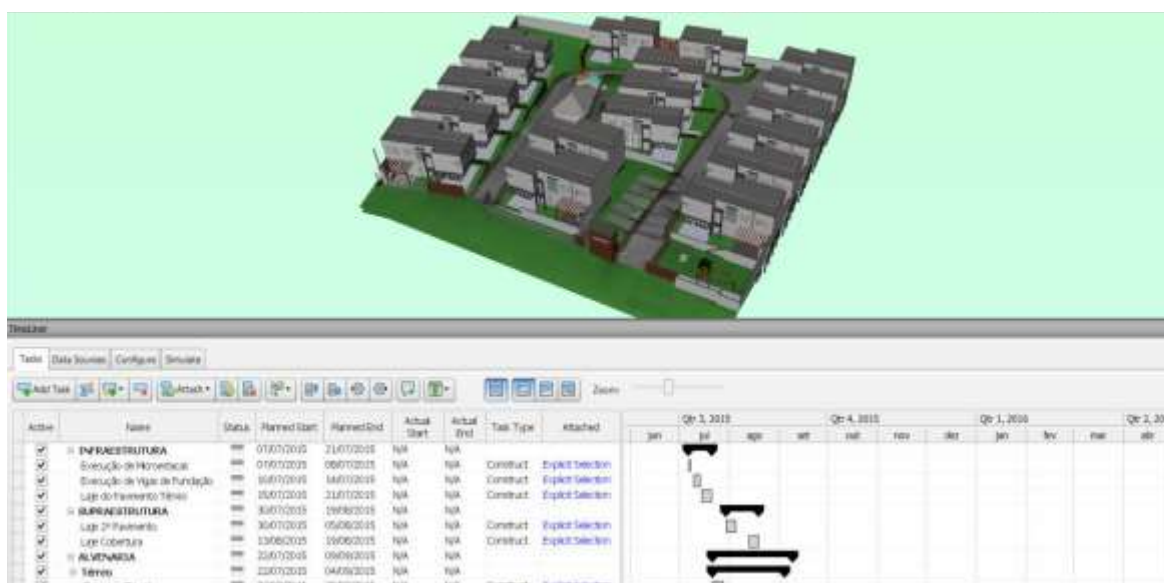
Figura 2: Vinculação do Cronograma ao Modelo Tridimensional

Os dois cronogramas, realizados em *Project*, foram exportados para o *software Navisworks*, juntamente com o modelo tridimensional do condomínio, exportado do *Revit Architecture*. Conforme destacado anteriormente, o *software* tem a função de fazer a associação entre cada elemento do modelo ao planejamento, através de uma interface onde são apresentados o modelo juntamente com o planejamento, como pode ser visto na Figura 2.

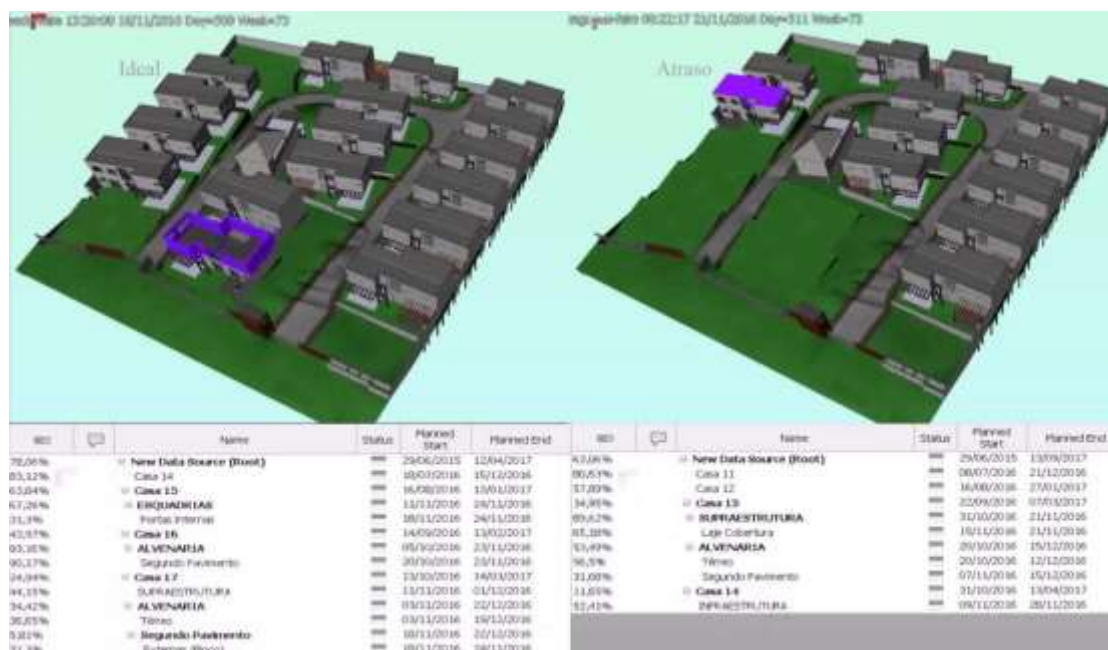
Figura 3: Comparação dos cronogramas A e B durante o 510º dia

Ao término da vinculação de todos os elementos de projeto aos cronogramas, dentro da ferramenta *Timeliner* do próprio *software*, são geradas as simulações de execução do condomínio, em forma de vídeo, separadamente para cada cronograma vinculado, possibilitando que as mesmas possam ser colocadas lado a lado e serem feitos os comparativos entre as atividades executivas, durante o mesmo dia útil de execução. A Figura 3 retrata o 510º dia de execução do empreendimento, através da qual pode ser feita a comparação por imagens das diferenças entre cada um dos cronogramas projetados, onde a coloração azul representa a atividade que está sendo executada.

A partir da Figura 3, percebe-se que o cronograma A (à esquerda) está adiantado em relação ao B (conforme cronogramas realizados), com destaque para a vantagem da possibilidade de ter-se uma noção e uma percepção prática e real da situação em que a obra se encontra em relação ao que deveria estar, proporcionando, aos setores ligados à execução da obra, mais uma ferramenta de avaliação além do cronograma em papel ou em planilha eletrônica, fornecendo recursos que facilitem o gerenciamento das atividades. A mesma ferramenta pode ser utilizada na avaliação de diversos tipos de cronograma, definindo o que melhor se enquadra construtivamente aos padrões da empresa, ou seja, existem diversas utilizações práticas neste tipo de visualização comparativa.

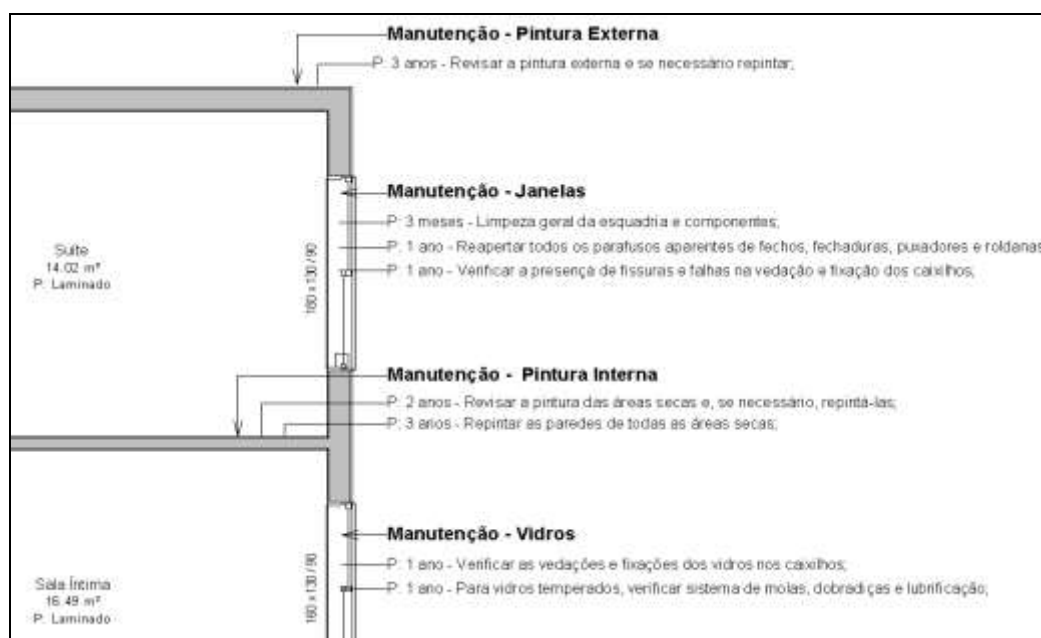
Figura 6: Demonstração da Identificação em Planta Baixa das Informações de Manutenção para os Sistemas de Paredes, Esquadrias e Vidros.

A etiqueta tem a função de identificar, de maneira automática, uma determinada informação dentro dos sistemas, devendo ser indicado pelo projetista qual a informação que se deseja que a etiqueta interprete, assim, basta selecionar a família no projeto e a informação será buscada automaticamente, ficando visível e indicada através de linhas ou flechas. Desta maneira, como deseja-se identificar todos os parâmetros do projeto, criou-se uma etiqueta para cada parâmetro manutenção, para que todos os dados inseridos fiquem visíveis nas vistas selecionadas, conforme Figuras 6 e 7.

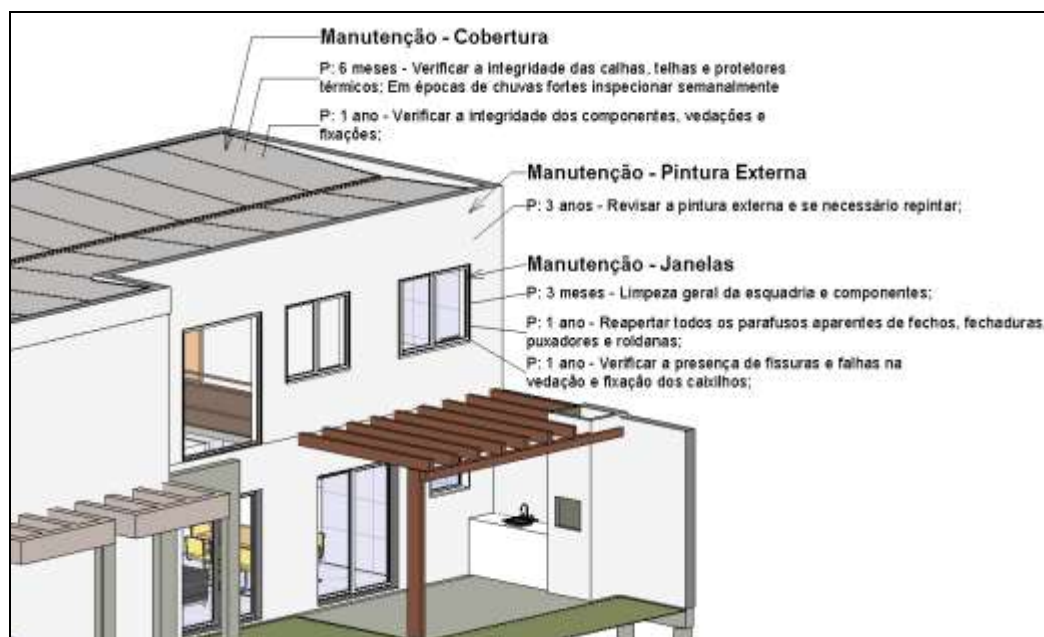
Figura 7: Demonstração da Identificação em Vista Tridimensional das Informações de Manutenção para os Sistemas de Paredes, Esquadrias, Vidros e Cobertura.

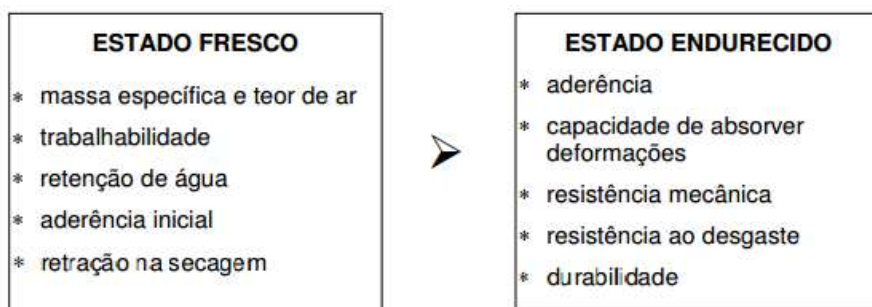
Figura 1 - Propriedades da argamassa nos estados fresco e endurecido [7].

Além disso, o revestimento deve atender a alguns requisitos de desempenho, tais como a capacidade de absorver deformações (movimento térmico, higroscópico e diferencial entre os componentes), deve ter uma boa aderência à base, ser resistente ao impacto e desgaste superficial, baixa permeabilidade. Para que os revestimentos de argamassa possam cumprir adequadamente as suas funções, eles precisam apresentar um conjunto de propriedades específicas, que são relativas à argamassa nos estados fresco e endurecido [7]. As principais propriedades da argamassa no estado fresco, que resultam nas propriedades do estado endurecido, estão apresentadas na Figura 1, a seguir:

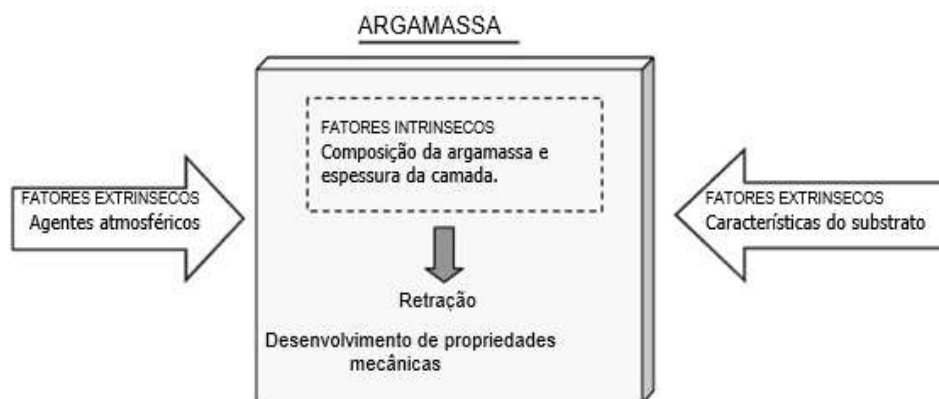
Figura 2 - Influência de fatores extrínsecos e intrínsecos sobre a retração e o desenvolvimento de propriedades mecânicas da argamassa de revestimento de camada única.

Já os fatores intrínsecos são os que estão relacionados às características e propriedade próprias da argamassa. Os fatores intrínsecos são a composição da mistura - agregados (teor na mistura, composição granulométrica, formato e natureza dos grãos) e pasta (tipos de aglomerante e relação água/aglomerante) - e a espessura da camada de argamassa. A Figura 2 ilustra a forma como esses fatores influenciam o desempenho da argamassa quanto à perda de água, retração e desenvolvimento de propriedades mecânicas.

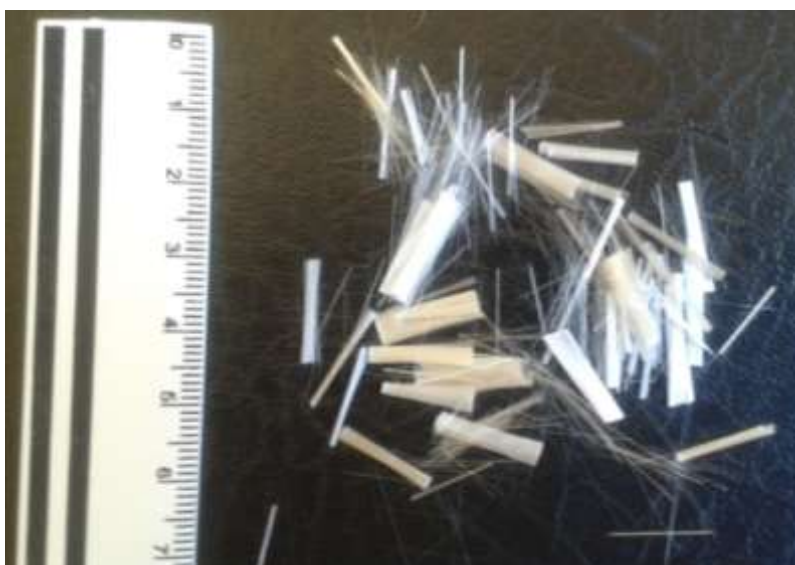
Figura 3 - Fibras de vidro AR 12

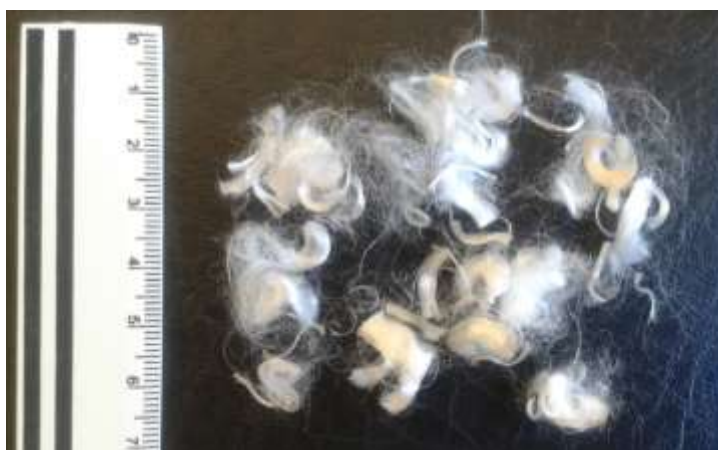
Figura 4 - Fibras de Polipropileno

- Fibra de Polipropileno - Foi utilizada a FibroMac®12, Figura 4, que é uma fibra de polipropileno, produzida a partir de multifilamentos indicada para o reforço de concretos e argamassas com a finalidade de gerar um composto homogêneo e controlar a fissuração por retração. As especificações desta fibra encontram-se na Tabela 3.

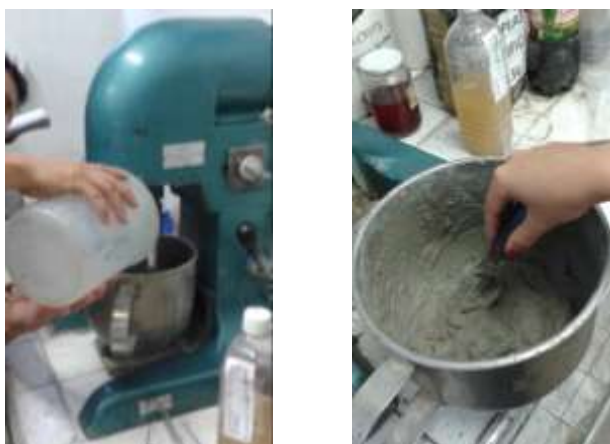
Figura 5 - Mistura da argamassa.

Para a mistura da argamassa industrializada foi adotado o seguinte procedimento, ilustrado na Figura 5:

- a) Separação da quantidade da água em ml (mililitro);
- b) Colocação da água no recipiente do misturador;
- c) Colocação da fibra desagregada junto com a água no recipiente do misturador;
- d) Colocação do material seco (argamassa industrializada) de modo contínuo, durante um período de 30 segundos;
- e) Acionamento do misturador na velocidade baixa;
- f) Misturou-se por 30 segundos e desligou-se o aparelho;
- g) Raspou-se toda a superfície interna do recipiente e da pá do misturador num intervalo de 60 segundos;
- h) Ligou-se o misturador por mais 30 segundos em velocidade alta;

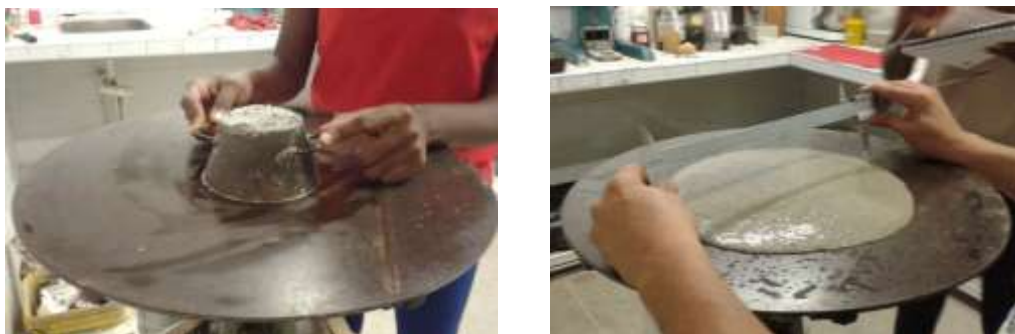
Figura 6 - Determinação do índice de consistência.

Para determinação do índice de consistência também foram adotados os critérios estabelecidos na ABNT NBR 13276:2005 [7]. Considerando a média dos três diâmetros encontrados foi determinado o índice de consistência da argamassa. A Figura 6 ilustra esse procedimento.

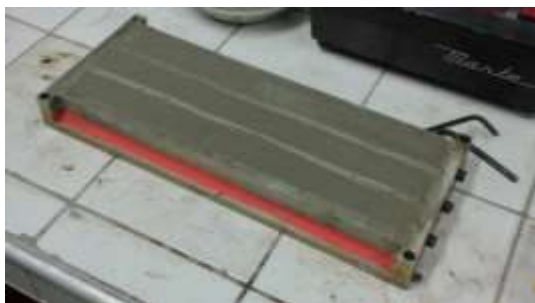
Figura 7 - Moldagem dos corpos-de-prova.

Foram utilizados moldes de aço, construído conforme orientações da norma, dimensões 25 mm x 25 mm x 285 mm, com comprimento efetivo e 250mm. Nas extremidades de cada molde ficam os pinos são de aço inoxidável. A distância interna livre entre os pinos ficaram com $250 \pm 2,5$ mm, sendo que cada pino penetrou no corpo de prova $17,7 \pm 0,5$ mm.

Os corpos de prova foram desformados após 48h e armazenados em local adequado dentro do Laboratório de Materiais – LMCC da Universidade Federal do Ceará-UFC. As Figuras 7 e 8 mostram, respectivamente, a moldagem e desforma dos corpos-de-prova.

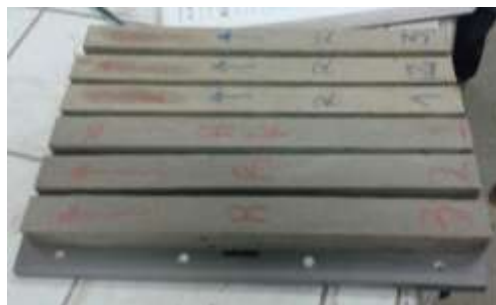
Figura 8 - Desforma dos corpos-de-prova.

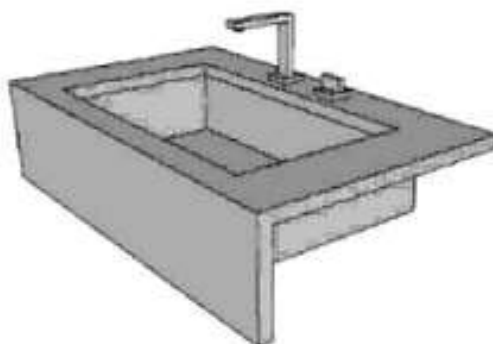
Figura 3: Perspectiva da pia.

Foi projetada uma bancada com medida total de 50cm x 60cm, com uma espessura de 3cm, conforme projeto descrito nas figuras 02 e 03.

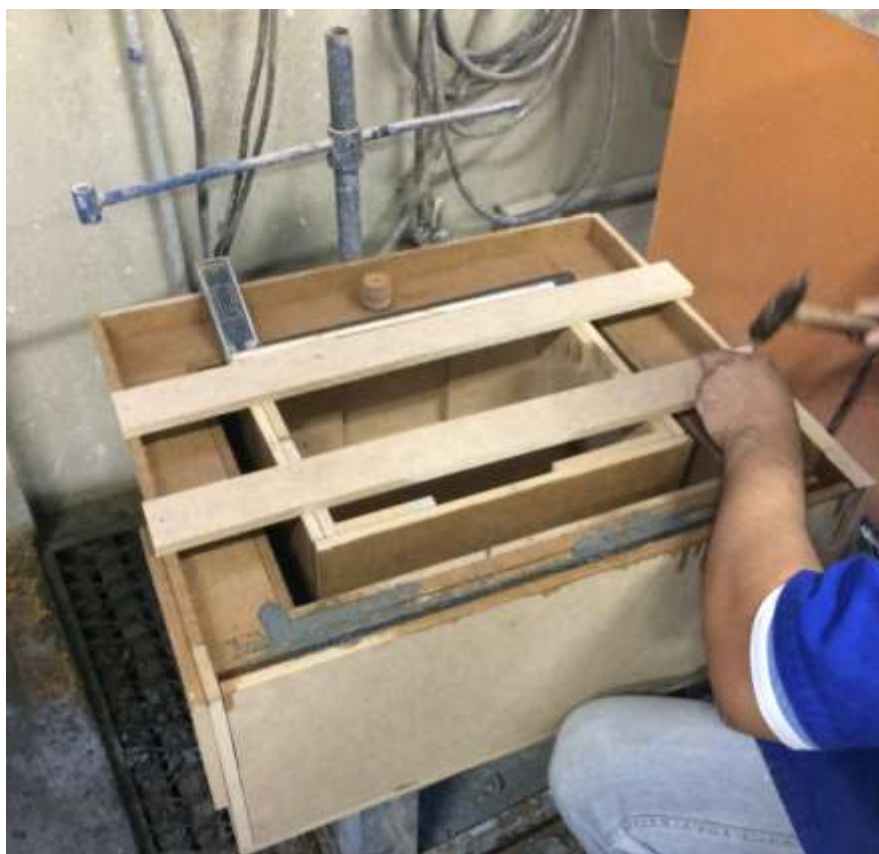
Figura 4: Forma dentro da forma para segunda parte da concretagem.

Deste modo, projetou-se a forma em duas partes, uma para servir de fundo para a cuba e a bancada e outra parte menor, do tamanho da cuba proposta, para encaixar nesta primeira e dar formato a cuba, conforme figura 04.

Optou-se por fazer a forma em chapa de madeira de 12mm, na maior parte da forma, com exceção da base da cuba, onde foi necessário utilizar o chapa de madeira de 3mm, por ser mais flexível, para assim, conseguir dar o caimento para o ralo.

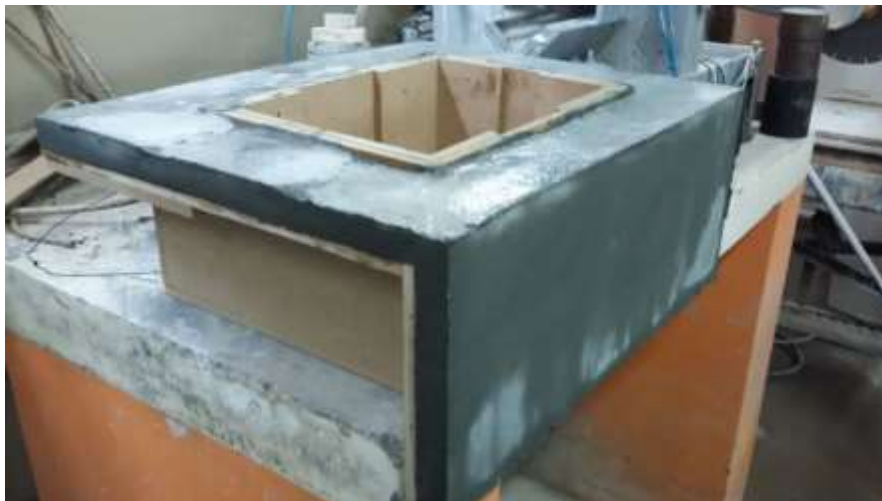
Figura 5: Processo de desformagem da cuba.

Após o final da concretagem a forma foi colocada na sala de cura a fim de evitar que esse processo se dê de maneira inadequada acarretando na redução da resistência e da durabilidade do concreto ou provocando fissura e deixando a camada superficial fraca, porosa e permeável. Em torno de 60 horas após o processo de concretagem, foi feita a desforma da cuba.
