**ANAIS DO CONGRESSO BRASILEIRO DE
PATOLOGIA DAS CONSTRUÇÕES
CBPAT2016**

18 A 20 DE ABRIL DE 2016 - BELÉM DO PARÁ

Congresso Brasileiro de Patologia das Construções (2: 2016:
Belém do Pará, PA)

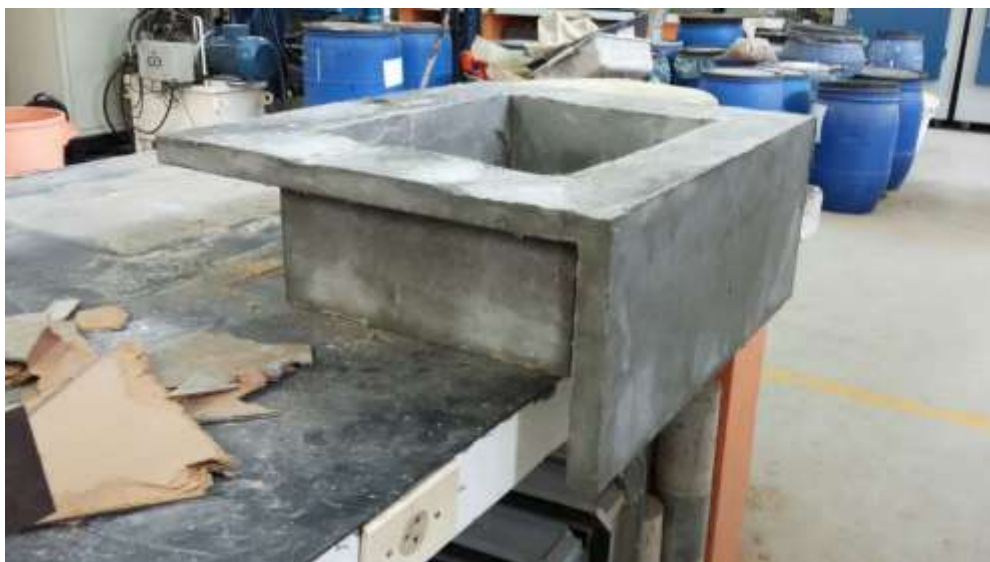
Figure 6: Cuba finalizada

Com auxílio de instrumentos a cuba foi desformada e assim finalizada (figura 6). Percebeu-se que onde eram as quinas da forma, na cuba as fibras ficaram expostas deixando o acabamento grosseiro.

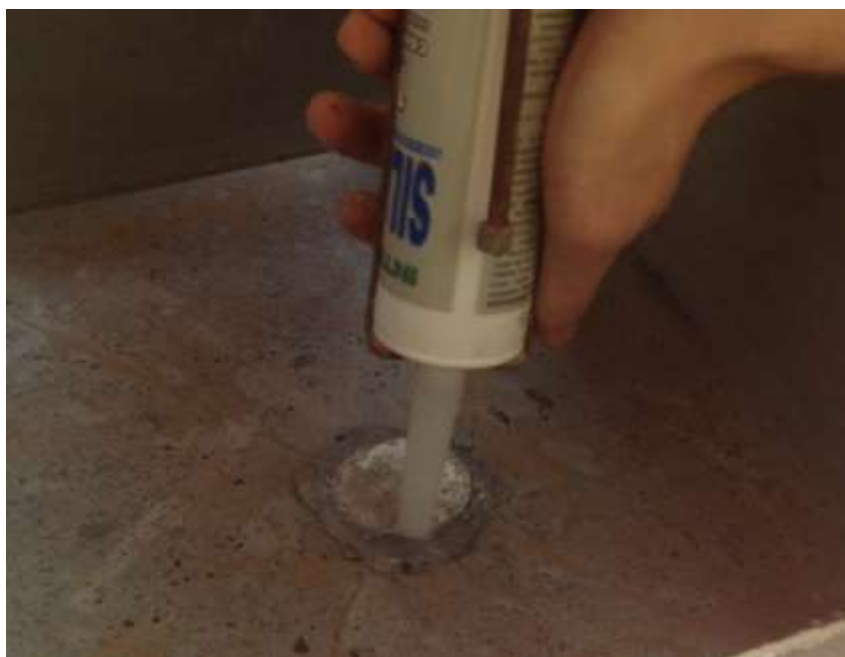
Figura 7: Vedação com silicone.

Com a cuba já finalizada, foi feito o teste de impermeabilização. Foi vedado o espaço que foi deixado para espera do ralo com uma circunferência metálica e acabamento em silicone (figura 7).

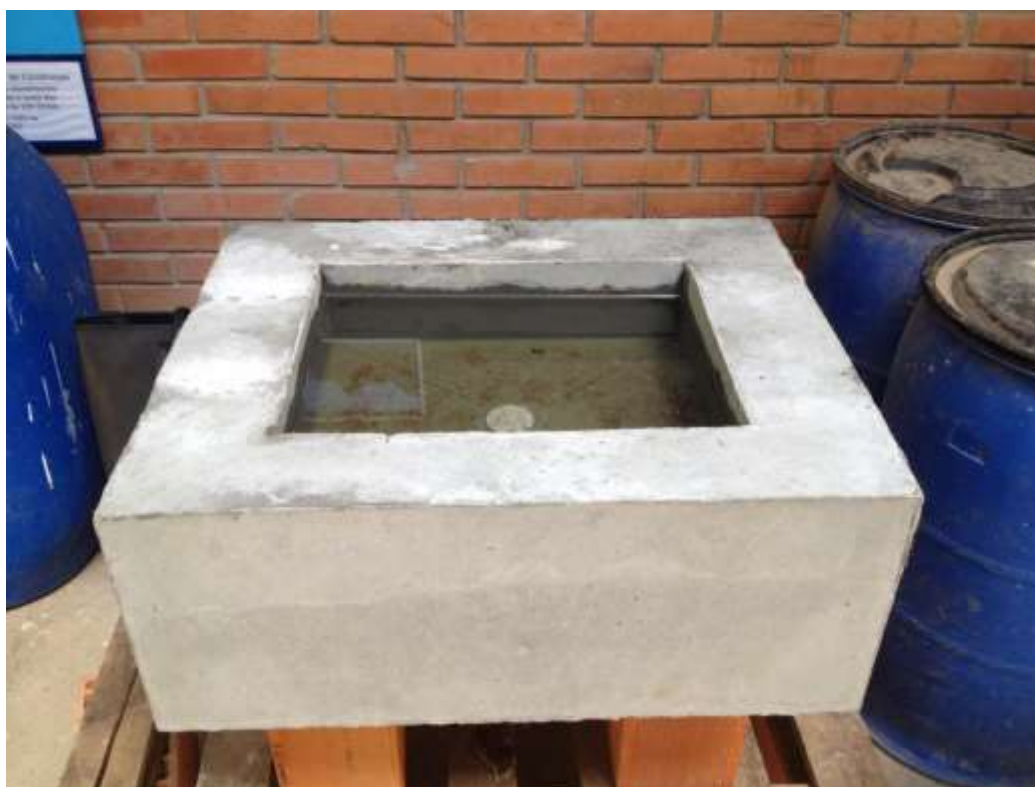
Figura 8: Cuba cheia de água durante o teste de impermeabilidade.

Com o silicone seco, em torno de 4 horas após a aplicação, foi colocada água dentro da cuba. Após 24 horas da cuba cheia de água, não foi possível visualizar nenhum tipo de mancha ocasionado pela penetração da água no concreto e nenhum tipo de vazamento (figura 8).

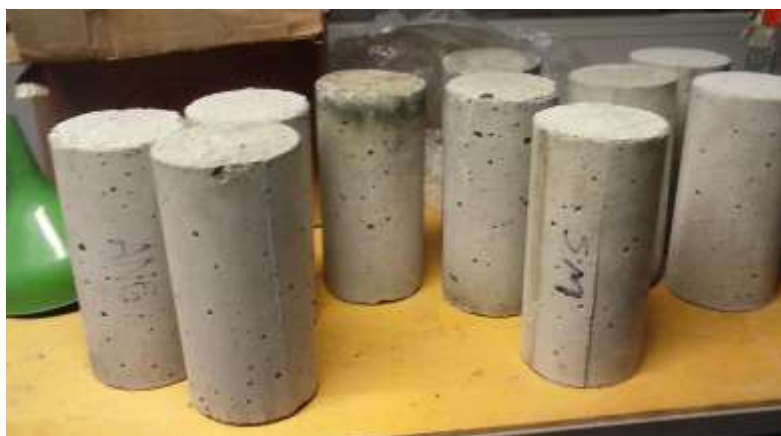
Figura 1 - Corpos-de-prova utilizados na realização do ensaio. Fonte: autora

Neste trabalho foi utilizado como metodologia o ensaio ao natural, através da exposição de 60 amostras no ambiente urbano, como forma de avaliar a real interação das estruturas de concreto com o meio agressivo ao longo do tempo. Os corpos-de-prova cilíndricos foram doados pela Construtora Schumann, sendo moldados no dia 28/05/2014 e expostos no ambiente urbano no dia 29/05/2014. Estes estão ilustrados na figura 1 e suas especificações estão descritas na tabela 1.

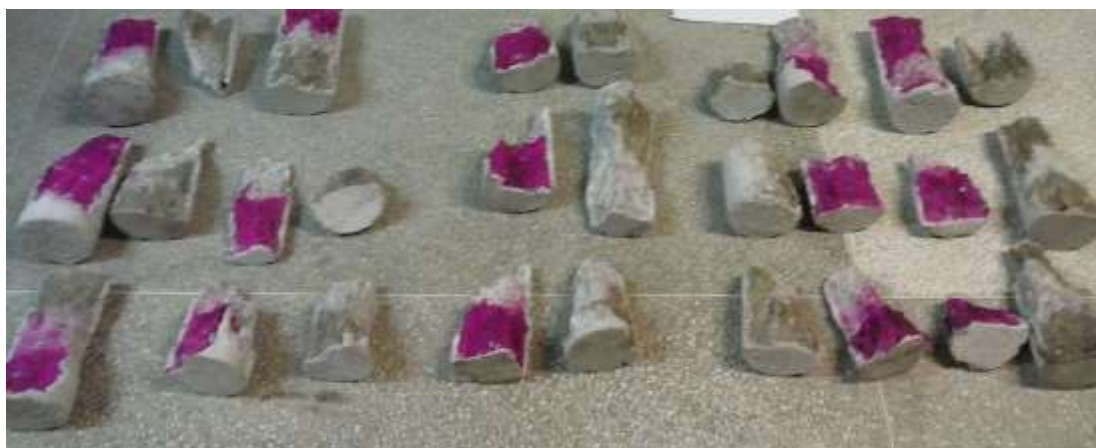
Figura 4 - Corpos-de-prova com tempo de exposição de 16 meses, após ensaio. Fonte: autora

Depois de completado o tempo em ambiente natural para a realização do ensaio de carbonatação, os corpos-de-prova foram levados ao laboratório, rompidos em prensa hidráulica, e feita a aplicação de solução à base de fenolfatleína. Foram feitos, então, registros fotográficos de todas as amostras, conforme ilustra a figura 4.

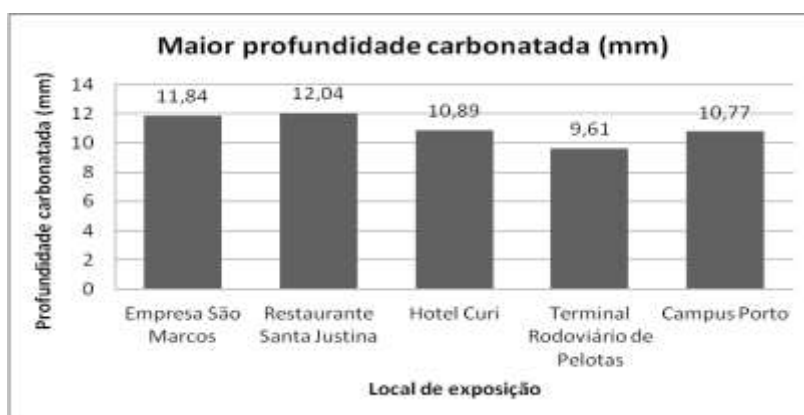
Figura 7 - Maior profundidade encontrada em cada local após 16 meses de exposição.

Após a análise das amostras como demonstrado acima, foi possível identificar a profundidade de carbonatação, bem como a área degradada. Neste trabalho estão demonstradas a maior profundidade e a maior área degradada entre as 3 amostras retiradas e analisadas de cada localidade. As figuras 7 e 8 mostram estes valores, respectivamente, após 16 meses de exposição em ambiente urbano.

Baseado na figura acima, nota-se valores similares para a profundidade de carbonatação, sendo a menor profundidade encontrada de 9,61mm e a maior de 12,04mm, o equivalente a uma diferença de 20,2%. Já para a área carbonatada, a diferença é de 50,7% comparando a maior e menor área encontrada. Este fato pode se dar devido ao formato dos corpos-de-prova após o rompimento. Já em comparação com o cobrimento mínimo, que segundo a NBR 6118 [9] é de 25mm para laje e 30 mm para viga/pilar em ambiente urbano com risco de deterioração leve, a maior profundidade de carbonatação de 12,04mm possui uma diferença de 51,84% para o menor cobrimento e de 59,87% para o de viga/pilar. Percebe-se também que o menor valor encontrado de 9,61mm mesmo possuindo diferença de 61,6% e 68% em relação ao cobrimento para laje e viga/pilar respectivamente, é um valor bastante expressivo, levando em conta o pouco tempo de exposição em que as amostras permaneceram em ambiente urbano.

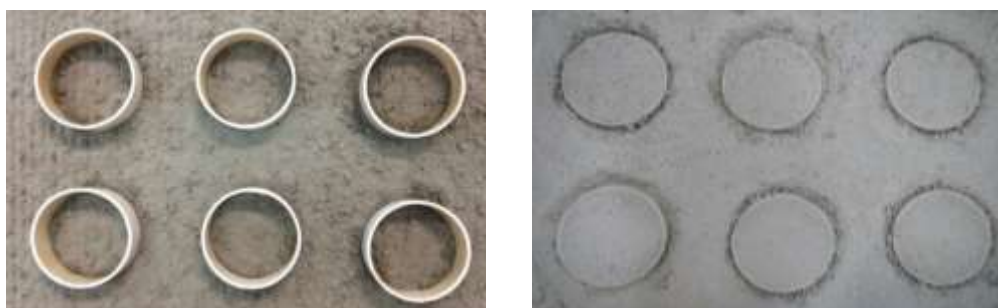
A Figura 1 apresenta detalhe da produção e preparação dos corpos de prova para a execução do ensaio de resistência de aderência à tração, segundo a metodologia nova (à esquerda), substrato chapiscado com os anéis de PVC posicionados; (à direita), o revestimento aplicado e pronto para o ensaio de aderência.

Figura 1: Conjunto realizado com a metodologia nova.

Os conjuntos realizados com a metodologia nova foram moldados com o posicionamento prévio de moldes cilíndricos de PVC untados com cera de abelha sobre a superfície dos blocos cerâmicos. Estes anéis tem a função de minimizar os danos a que o revestimento está sujeito no processo de preparo dos corpos-de-prova por meio de corte com serra-copo, especificado no método descrito na norma brasileira.

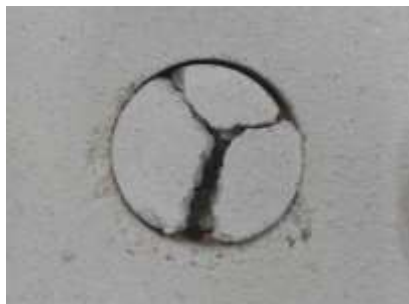
Figura 2: Corpo de prova danificado pelo processo de delimitação da área de ensaio, com uso de serra-copo diamantada.

Nos exemplares onde foi utilizada a metodologia recomendada pela NBR 13528 [3], logo após a cura dos revestimentos, ao ser realizado o corte do revestimento de argamassa com serra copo diamantada, 3 dos 48 corpos de prova foram danificados e desprezados (segue exemplo na Figura 2). Além da perda destes exemplares, há diversas críticas sobre a possibilidade do processo de corte gerar esforços de cisalhamento que possam diminuir a resistência de aderência potencial do revestimento nos demais pontos de ensaio.

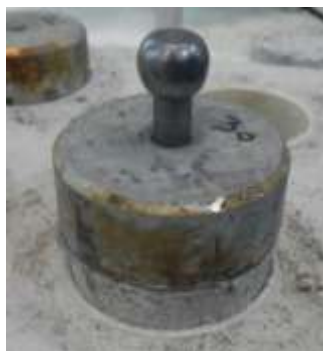
Figura 4: Ensaio de resistência de aderência realizado com a metodologia nova.

Os revestimentos ensaiados segundo as especificações da norma brasileira passaram por processo de corte de maneira contínua em um eixo vertical, com a utilização de serra diamantada, de acordo com as recomendações da NBR 13528 [3], com dimensões internas de 50 mm de diâmetro, acoplada em uma furadeira de bancada. Após os cortes, as peças sofreram limpeza com um jato de ar a fim de eliminar qualquer resíduo que dificultasse a aderência da cola na superfície do revestimento. A seguir, as pastilhas metálicas foram coladas com massa plástica e realizados os ensaios de arrancamento. Nos revestimentos em que o ensaio foi executado de acordo com a nova metodologia, as pastilhas foram coladas diretamente sobre o revestimento e estes foram arrancados de dentro dos anéis de PVC de 50 mm, conforme demonstrado na Figura 4.

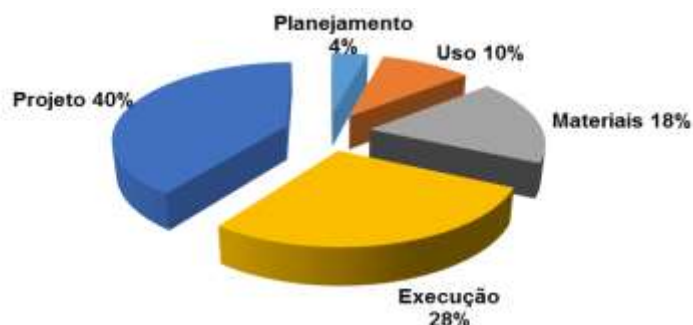
Figura 1: Origem dos problemas patológicos com relação às etapas de produção e uso das obras civis
Helene (1992) [4]

Uma elevada porcentagem das manifestações patológicas tem origem nas etapas de planejamento e projeto, conforme a Figura 1. As falhas de planejamento e projeto são, em geral, mais graves que as falhas de qualidade dos materiais ou de má execução. É sempre preferível investir mais tempo no detalhamento e estudo da estrutura que, por falta de previsão, tomar decisões precipitadas. O Brasil vai na contramão quando se fala em tempo para planejamento e projeto, é dado pouco tempo para estes e leva-se muito tempo para a execução. Esta situação é bem representada pela lei de evolução de custos de Sitter (1984) [3].

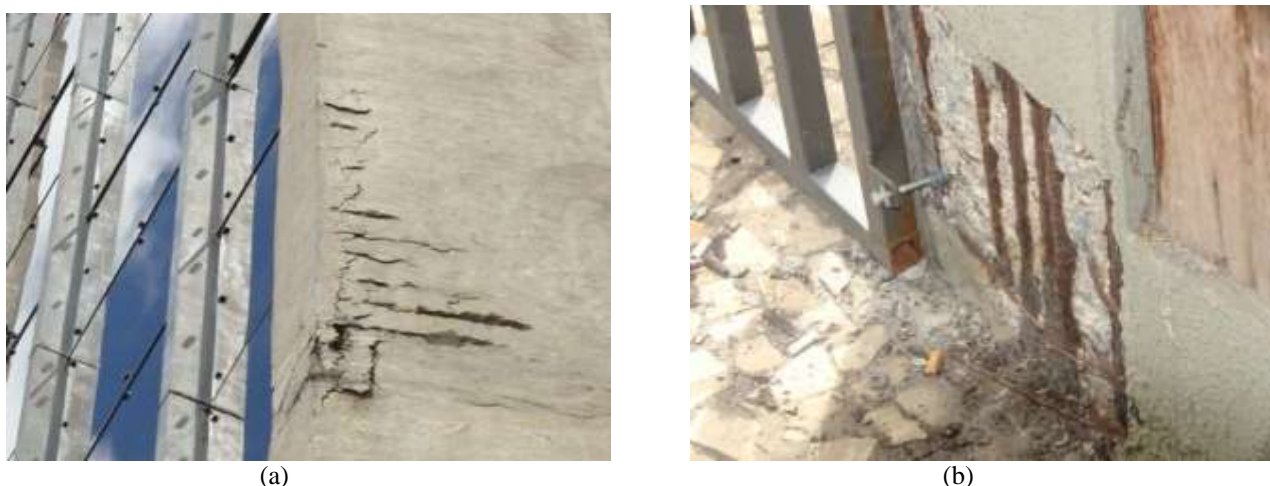
Figura 3 – Armaduras corroídas e deslocamento de concreto na fachada da edificação

Uma vistoria detalhada foi realizada em todos os cômodos do edifício com tomada de fotos de quaisquer defeitos estruturais aparentes. No laudo técnico entregue ao proprietário da edificação estão indicadas e ilustradas com fotos mais de uma centena de manifestações patológicas de armaduras corroídas e expostas. Alguns dos casos mais emblemáticos como armaduras corroídas expostas nos pilares da fachada com o risco de que um deslocamento de concreto possa atingir algum pedestre (Fig. 3a) e a base de um pilar junto à calçada frontal da edificação (Fig. 3b), estão apresentados na Figura 3.

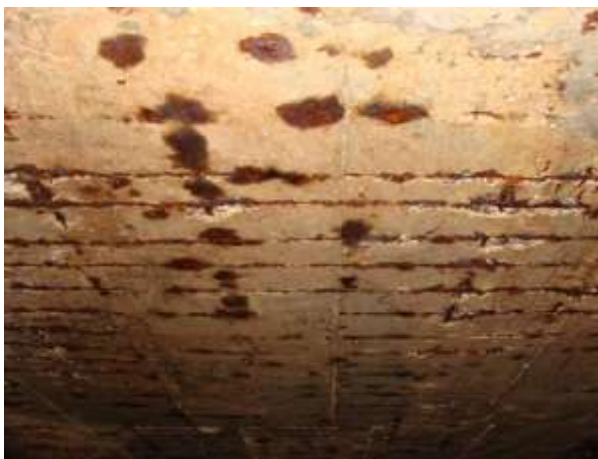
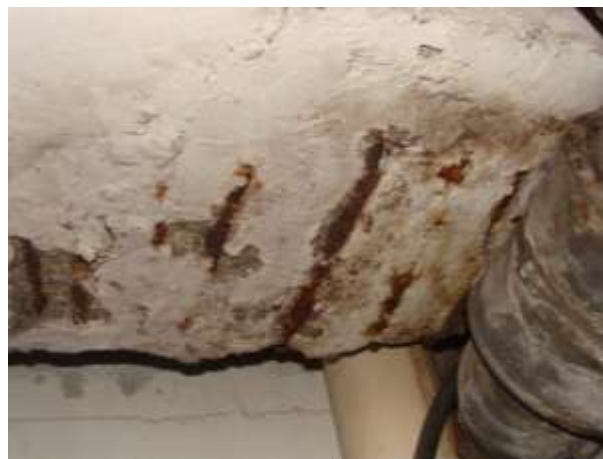
Figura 4 – Armaduras em estado avançado de corrosão no interior da edificação

Na Figura 4 são apresentadas imagens do interior da edificação com estado avançado de corrosão das armaduras da laje da cisterna (Figura 4a) e também nos estribos de uma das vigas da garagem próximo do apoio no pilar (Figura 4b).

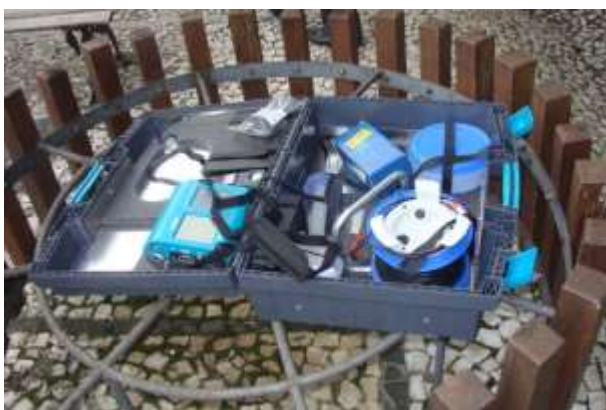
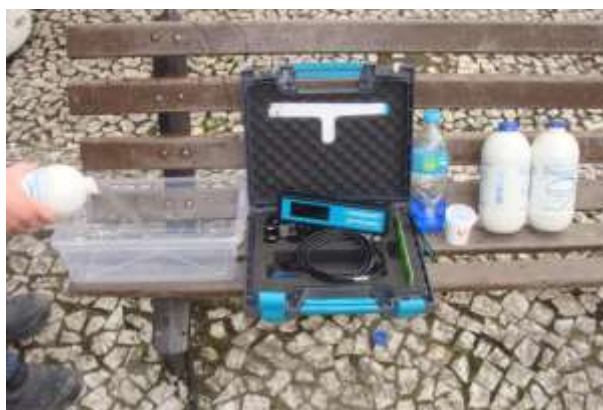
Figura 5 – Equipamentos utilizados nos ensaios não destrutivos

Foram realizados ensaios para medir o potencial de corrosão e avaliar a eventual presença de células de corrosão em estruturas de concreto armado e protendido utilizando o equipamento suíço Canin-Proceq, segundo a norma americana ASTM C 876 (2009) [12], como mostram as Figuras 5a e 6a. A determinação da resistência elétrica do concreto para análise do estado de condutividade informativo do estado de corrosão em estruturas de concreto armado e protendido foi realizada com o auxílio do equipamento suíço Resipod-Proceq, segundo a norma americana ASTM G 57 (2012) [13], como mostram as Figuras 5b e 6b. A profundidade de carbonatação foi determinada por meio de indicador de fenolftaleína.

As medições de vibração na edificação, foco deste trabalho, foram realizadas utilizando acelerômetros sísmicos da empresa PCB Piezotronics, modelo 393C, com faixa de medição de 0,025 a 800 Hz, placas de aquisição da empresa National Instruments Compact, modelo DAQ NI 9234 e um programa computacional desenvolvido exclusivamente para a aquisição dos dados de interesse. Foram realizadas três etapas de medições de vibração, todas estas medindo as vibrações no exterior do edifício e comparando com: o subsolo do edifício; o centro do vão de cinco andares (2º, 4º, 6º, 8º e 10º); mapeamento do sexto andar. Os detalhes completos das medidas de vibração constam do Relatório Técnico 2367/2013 [14] do Instituto de Tecnologia para o desenvolvimento do LACTEC. As informações mais relevantes foram obtidas das comparações das vibrações ao longo dos andares quando ônibus urbanos passavam em frente à edificação e estas são apresentadas na sequência.

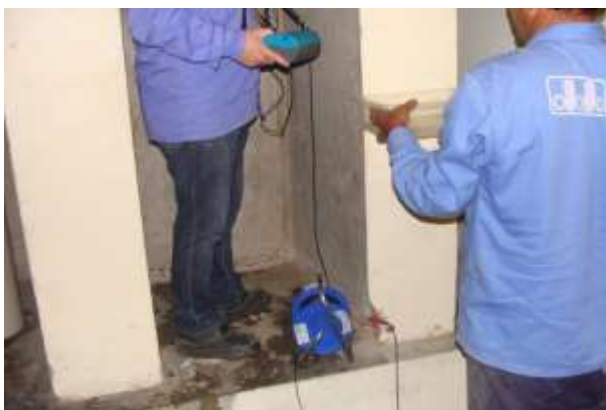
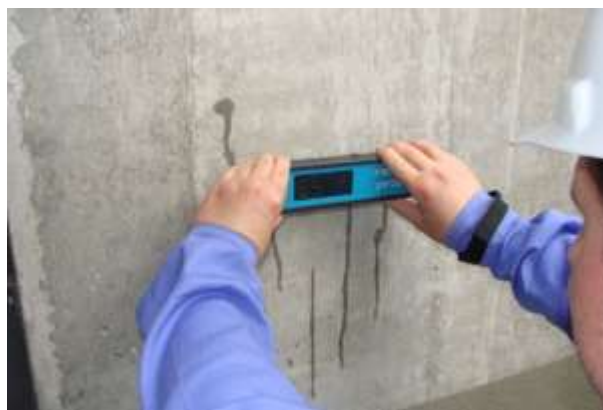
Figura 6 – Medições do potencial de corrosão e resistividade do concreto

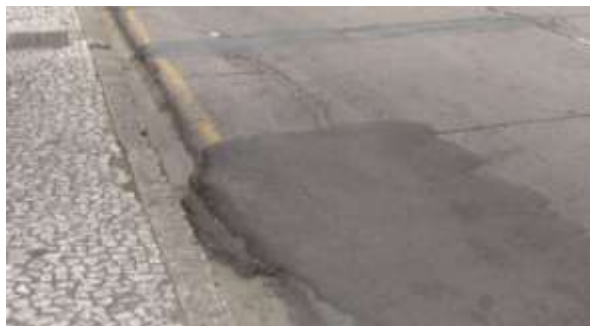
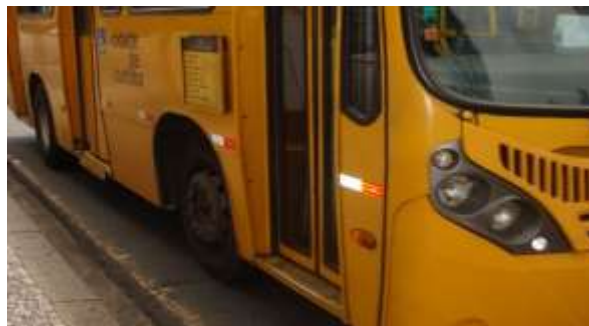
Figura 18 – Falhas, fendas e irregularidades no asfalto em frente à edificação

Considerando que a constituição estrutural da edificação é de vigas com pouca rigidez (15 cm x 50 cm x 1655 cm de vão) com ligações em poucos pilares, a estrutura está suscetível a respostas dinâmicas externas cíclicas que a colocam em vibração próxima aos primeiros harmônicos de excitação, podendo gerar eventualmente certo desconforto aos usuários. Estas vibrações são mais sentidas nos andares onde a massa de utilização (carga acidental) é menor, uma vez que o amortecimento das vibrações é proporcional à massa. Estas vibrações são provocadas pela passagem de veículos em frente ao edifício, em particular ônibus urbanos. O mau estado de conservação da pista de rolamento, com brechas e desníveis bem em frente ao edifício (Figura 18), aliado à velocidade dos ônibus gera vibrações. A vibração se propaga

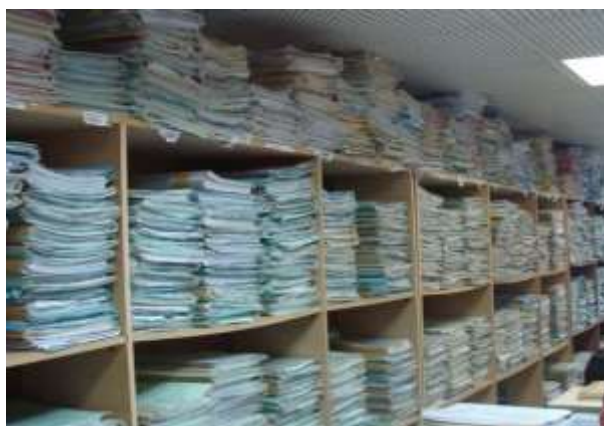
Figura 19 – Arquivos de papel sobre as lajes do edifício

Foi realizado um levantamento detalhado do carregamento de cada um dos pavimentos que são ocupados por escritórios que armazenam inúmeros arquivos de papel (Figura 19), considerando todas as combinações de carregamento previstas pela NRB 6120 (2000) [16] como: peso próprio dos elementos estruturais, sobrecarga do contrapiso e da fachada de vidro, o mobiliário, os usuários, entre outras.

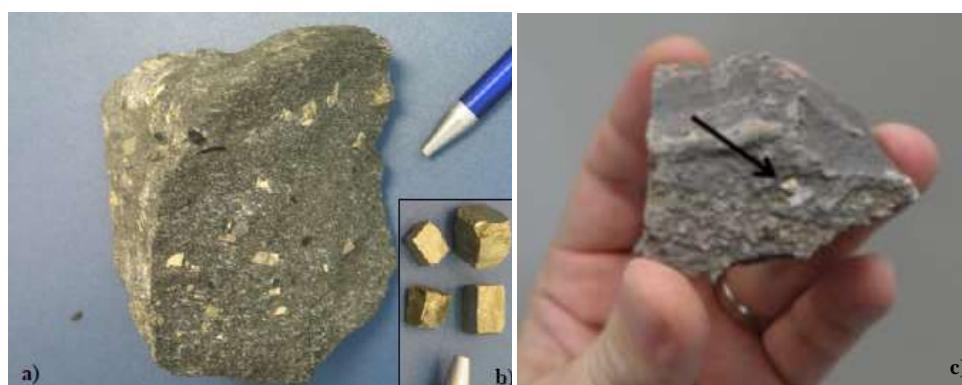
O surgimento de manchas marrons de ferrugem em maciços rochosos e a formação de película branca aderida aos agregados são características da formação de compostos como o hidróxido de ferro e os sulfatos de ferro hidratados, produtos gerados pela oxidação da pirita [5].

Figura 1 – Maciço rochoso contendo sulfetos na forma de pirita (detalhe a e b) [7]. Agregado de pedra da região próxima ao rio Tibagi no Paraná (detalhe c) [8].

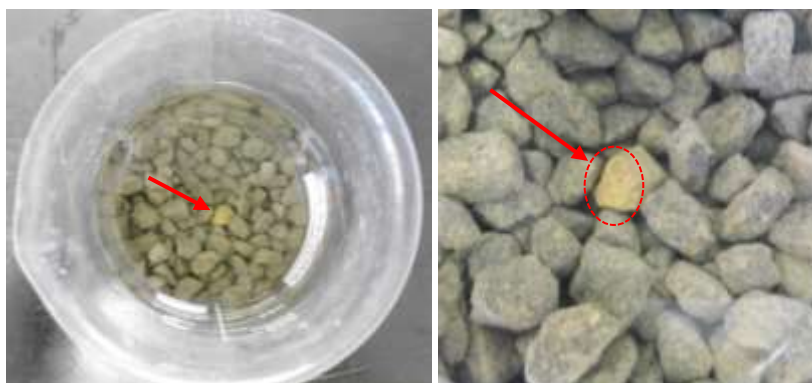
Mesmo com uma baixa concentração de sulfetos nas amostras, para algumas faixas granulométricas verificou-se a formação inicial de ferrugem sobre a superfície dos agregados, principalmente os de menores diâmetros ($9,5\text{mm} < \varnothing < 6,3\text{mm}$ e $4,75\text{mm} < \varnothing < 2,36\text{mm}$). Isto ocorreu tanto para as soluções alcalinas como para as neutras (Figura 5). Já para os agregados maiores ($37,5\text{mm} < \varnothing < 19\text{mm}$), não houve alteração superficial, confirmando a maior reatividade de agregados com maior área específica durante as reações de oxidação.

Figura 5 – Agregado em processo inicial de oxidação

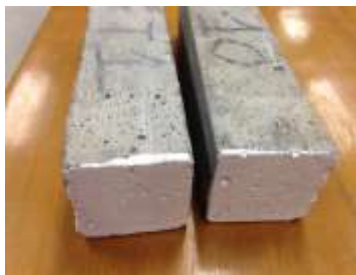
observado na Figura 01 e trata-se de duas demãos de tinta epóxi aplicadas com a utilização de pincel, esta metodologia também foi adotada por Val (2007)[28].

Figura 1: Película Protetora nas Extremidades do Corpo de Prova

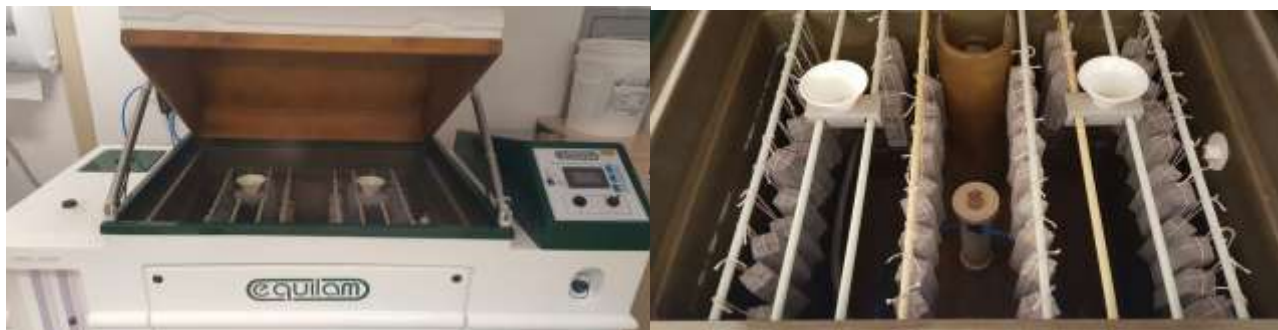
O ataque por cloretos foi realizado de acordo com procedimento da ASTM B117:2011[21]. A câmara de ensaio foi programada para que fosse mantida constante uma temperatura interna de 35°C, a solução salina aspergida no ambiente possui pH entre 6,5 e 7,2 e concentração de NaCl de 5%, sendo o ambiente de ensaio saturado. Os corpos de prova foram inseridos na câmara com a idade de 56 dias, quando foi iniciado o ensaio. A Figura 2 apresenta a câmara utilizada para o ensaio e a disposição das amostras, esta disposição foi realizada de forma com que não houvesse gotejamento sobre as amostras e para que toda a superfície das amostras ficasse em contato com a névoa salina, desta forma as amostras foram mantidas suspensas através da utilização de um barbante.

Figura 2: Câmara cíclica para o ensaio de névoa salina e disposição dos corpos de prova

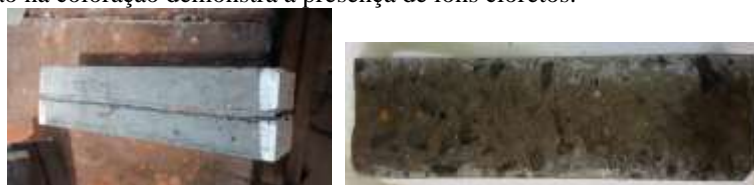
Os rompimentos longitudinais ocorreram após 1728 horas de ensaio de modo que fosse possível a observação da frente de ataque de ions cloretos. O rompimento longitudinal foi realizado após a realização de um sulco, demonstrado na Figura 3 que tem por objetivo induzir o rompimento central da amostra. Vale salientar que o sulco e o rompimento não foram realizados nas faces onde a amostra foi rasada, devido às diferentes propriedades que essa face e a face oposta a ela possuem, o que poderia induzir a um erro de medição. A Figura 3 também apresenta um corpo de prova que foi rompido e sobre o mesmo foi aspergido o indicador químico nitrato de prata, logo após o rompimento da amostra. A área que apresenta coloração marrom indica que o concreto não sofreu o ataque dos ions cloretos, já a área em que não houve alteração na coloração demonstra a presença de ions cloretos.

Figura 3: Sulco no centro da amostra e amostra de concreto após rompimento e aspersão do nitrato de prata

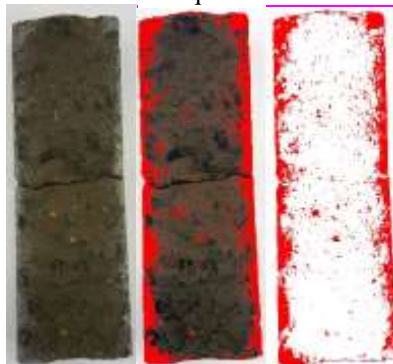
de modo a facilitar a identificação das zonas onde há a presença de ions cloretos, utilizou-se o software Arc Map 10.3. Esta ferramenta é utilizada para geo-referenciamento e análise de imagens e nos possibilita realizar uma classificação da imagem, identificando diferenças de tonalidade em classes de cores, especificadas pelo usuário, facilitando a observação das zonas onde há presença de ions cloretos. Para utilização desta ferramenta a imagem é inserida no programa e utiliza-se a ferramenta “Spatial analyst tools”. Na configuração seguinte opta-se pela opção Multivariate e então “Iso cluster unsupervised classification”. A Figura 4 apresenta a fotografia de uma amostra exposta à névoa salina e sua correspondente imagem após uso do software e na sequência sem a marcação da fotografia inicial.

Figura 4: Fotografias das amostras com identificação de tonalidade pelo software

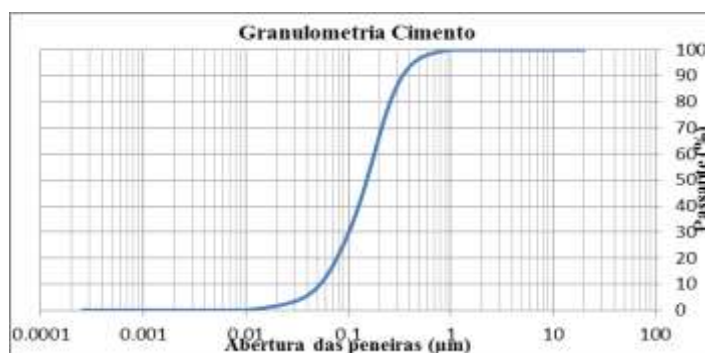
Figura 6: Granulometria Cimento CP-V

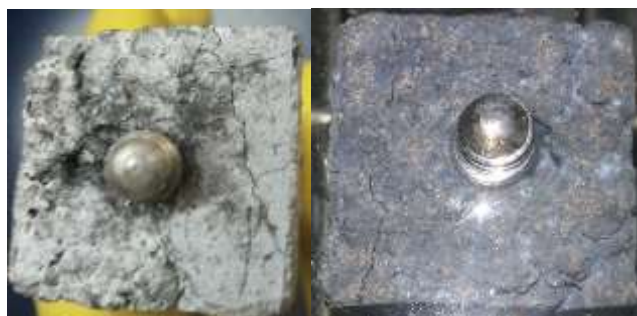
Figura 5 – Aspecto dos corpos de prova contendo CCA, após o ensaio acelerado.

Apesar das expansões não terem apresentado valores muito expressivos, todas as barras de argamassa ensaiadas, principalmente aquelas com teor de substituição de 20%, apresentaram microfissuras em suas superfícies, como pode ser verificado nas imagens da Figura 5.

No entanto, através dos resultados verificados no ensaio de RAA, pode-se afirmar que a redução das expansões não se restringe somente ao fato dos materiais serem pozolânicos, pois, nesta pesquisa, as amostras contendo CCA apresentaram excelente atividade pozolânica (131%) e não mantiveram as expansões abaixo do limite da norma, em idades posteriores à idade limite. Acredita-se, por ter havido fissuração das barras de argamassa, que uma fonte contínua de álcalis pode ter se formado, tornando a CCA não eficaz, neste caso. Assim, há dúvidas quanto ao benefício da dimensão das partículas na redução da RAA, uma vez que, o refinamento dos poros, neste caso da CCA, pode não ter permitido a acomodação do gel formado, nos poros da argamassa, fazendo com que a mesma, apresentasse diversas fissuras em sua superfície.

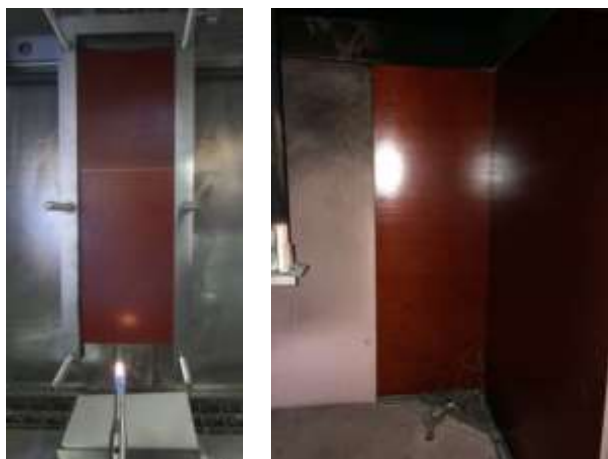
Figura 1 – Amostras representativas do Sistema 1

Este sistema consiste em chapas de fibra de madeira de média densidade, conhecido como MDF, revestidas com laminado decorativo em tom e textura amadeirada, totalizando a espessura de 20 mm. O material era aplicado como revestimento ou acabamento em paredes, tetos e em elementos decorativos. A Figura 1 apresenta as amostras preparadas para os ensaios de ignitabilidade e SBI.

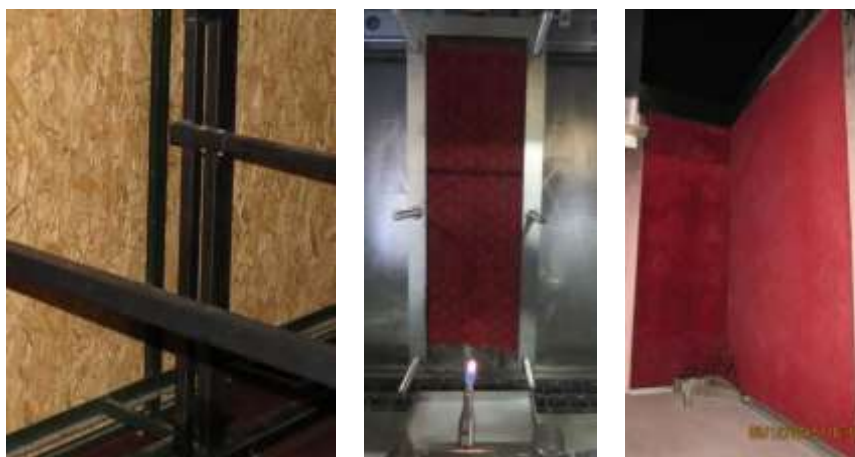
Figura 4 – Amostras representativas do Sistema 4

Este sistema consiste em painéis de tiras de madeira orientadas, conhecidas como OSB, revestidas com uma lâmina de carpete vermelho, unidos com cola adesiva ultraforte. As placas de OSB possuíam espessura de 13mm, enquanto que a lâmina de carpete apresentava aproximadamente 10mm, totalizando a espessura de 23mm. Este sistema é aplicado no revestimento do chão, escadas, paredes e na parte inferior das arquibancadas. A Figura 4 apresenta a parte traseira do sistema em sua aplicação e as amostras preparadas para os ensaios de ignitabilidade e SBI.

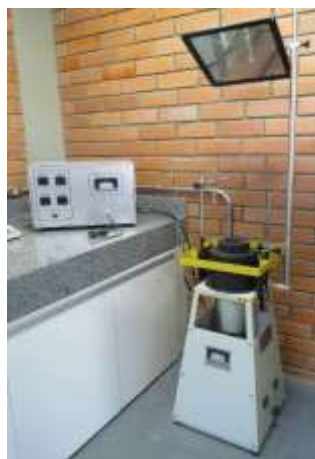
A análise da combustibilidade do material foi realizada seguindo os procedimentos da norma ISO 1182:2010 – *Reaction to fire tests for products – Non-combustibility test* [9]. O equipamento utilizado consiste em um forno cilíndrico com 150mm de altura, diâmetro interno de 75mm e espessura de parede de 10mm, aquecido internamente por resistências e envolto externamente por material isolante (Figura 06a). O corpo de prova (cilíndrico) da amostra, de diâmetro 45mm e altura 50mm, é inserido no forno, cuja temperatura se mantém constante em 750°C durante todo o ensaio. Termopares monitoram a temperatura no interior do forno, na superfície e no centro da amostra (Figura 06b).

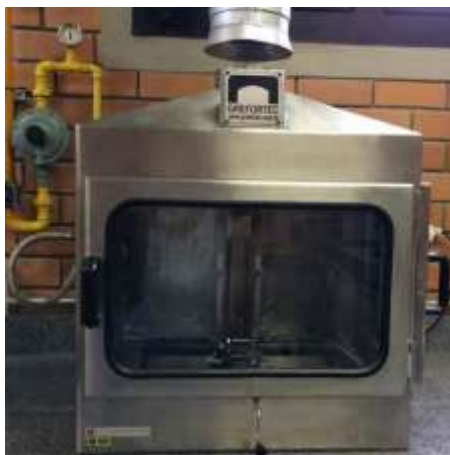
Figura 07 – Equipamento empregado na realização do ensaio de ignitabilidade

A análise da ignitabilidade do material foi feita segundo a norma ISO 11925-2:2010 – *Reaction to fire tests – Ignitability of products subjected to direct impingement of flame* [10]. O teste consiste na determinação das características de ignitabilidade da amostra quando exposta à chama de um queimador padrão pelo período de 30 segundos. A chama é apagada e a amostra analisada por mais 30s, sendo a duração total do ensaio 60s.

A chama pode ser aplicada na borda inferior ou na superfície da amostra. Para determinação do ponto de aplicação são realizados dois testes: um com a chama aplicada na borda da amostra e outro com a chama aplicada na superfície. A posição que a amostra apresentar o pior comportamento é na qual se procede o ensaio com as seis amostras.

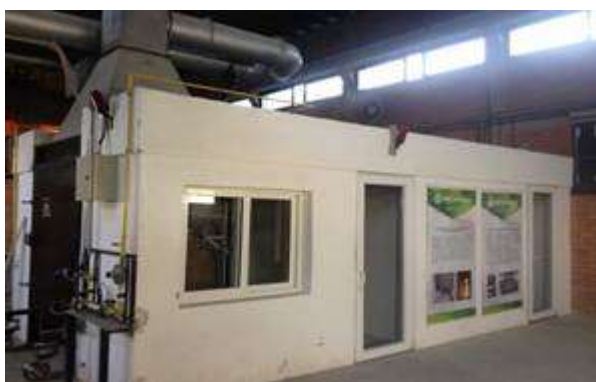
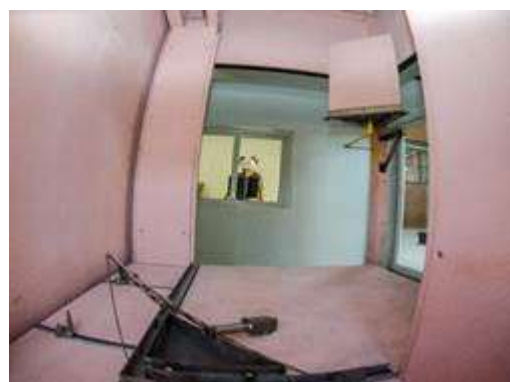
Figura 08 – Visão geral (a) do equipamento empregado na realização do ensaio e (b) do suporte de amostra

Os ensaios foram realizados no laboratório de reação ao fogo do Itt Performance/Unisinos, seguindo os procedimentos prescritos pela EN 13823:2010 – *Reaction to fire tests for building products – Building products excluding floorings exposed to the thermal attack by a Single Burning Item* [11], estando os equipamentos utilizados para a realização do ensaio em concordância com as premissas da referida norma. Uma ilustração geral (externa) do forno utilizado é apresentada na Figura 08a.

O SBI (Single Burning Item) é utilizado para determinar o desempenho quanto à reação ao fogo de sistemas construtivos de sistemas de vedação vertical quando expostos a uma chama padrão. O exemplar ensaiado consiste em duas partes posicionadas perpendicularmente uma a outra, de modo a simular o canto de uma edificação. Na junção entre as duas partes localiza-se um queimador que produz uma chama padrão obtida através da combustão de gás propano difuso em uma caixa triangular com areia e ignição de 30,7kW (+/- 2,0kW), conforme apresentado na Figura 08b.

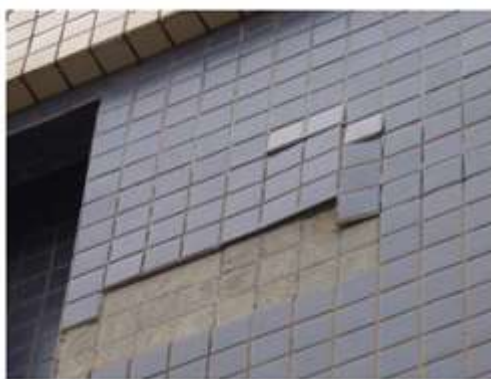
De acordo com [15] no que diz respeito às principais manifestações patológicas que são encontradas no sistema de revestimento, a mais frequente é o deslocamento do revestimento cerâmico. Tal manifestação pode ser provocada por inúmeros fatores como, por exemplo: (1) Falta de aderência entre as camadas dos diversos materiais; (2) A expansão, por umidade, das peças cerâmicas; (3) A retração excessiva das argamassas ocasionando fissuras que podem provocar uma futura perda de aderência das camadas do revestimento; (4) O surgimento de tensões decorrentes de efeito térmico que pode romper o sistema de revestimento cerâmico por fadiga, resultado em situações como a mostrada na Figura 2.

Figura 2: Deslocamento de revestimento cerâmico de fachada – fonte: [13]

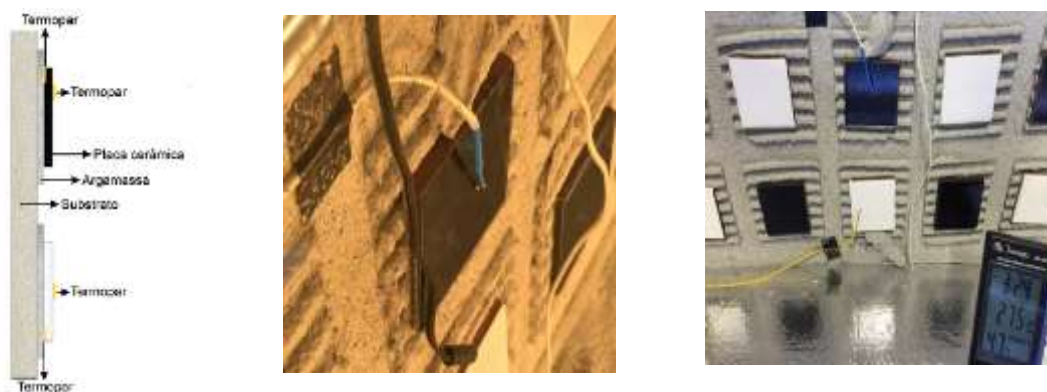
As temperaturas na face da placa cerâmica, entre a placa cerâmica e a argamassa e também atrás do substrato foram medidas através de termopar tipo K (Figura 5) e lidas por termômetro digital com dois canais de leitura com precisão básica de $\pm (0.1\%+1^{\circ}\text{C})$ para -60°C a 1372°C .

Figura 5: Posicionamento dos termopares

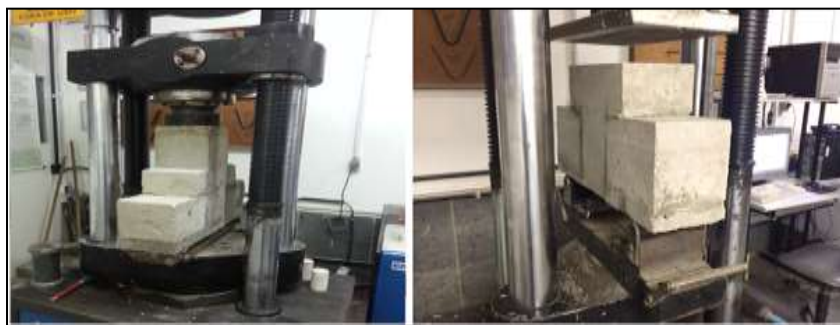
Com a finalização dos modelos, todos foram transportados para o Laboratório de materiais situados na Universidade da Amazônia, para a realização dos ensaios. Inicialmente a prensa universal responsável pelo ensaio teve que sofrer algumas alterações, onde trocou-se a base inferior para uma que possuía dois apoios. O sistema de operação da prensa também sofreu alteração, onde a empresa EMIC, que é responsável pela prensa, desenvolveu um método exclusivo para este ensaio, levando em consideração a dimensão do modelo a ser ensaiado e distância dos apoios.

Figura 3: Realização do experimento

Cada modelo sofreu uma carga diferente para que fosse analisado a aplicação de reforço em diferentes condições de deterioramento, sendo que o primeiro modelo sofreu 70 % da carga de ruptura que fora ensaiada em outro experimento previamente, já o segundo modelo sofreu 90% da carga de ruptura, onde já ocorreu o escoamento parcial da armadura de continuidade. Todo o controle de carregamento era verificado minuciosamente pelo operador do equipamento.

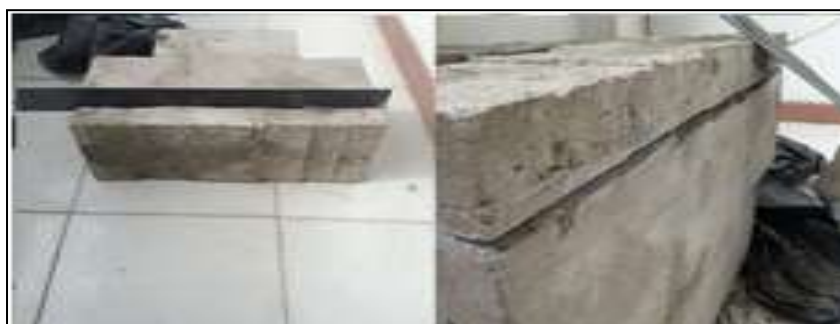
Depois da realização do ensaio, os modelos foram retirados dos equipamentos e preparados para a execução de reforço dos mesmos. Para efetuar o entalhe no cobrimento de concreto dos modelos, foi utilizado uma serra mármore, onde com o corte por via úmida realizou-se um entalhe de cada lado dos modelos, com a largura média de 1,5 a 1,9 mm e profundidade de 20mm (Recobrimento), em seguida o laminado de PRFC era aplicado com a resina epóxi, seguindo os procedimentos do manual técnico da empresa MC-Bauchemie Brasil, responsável por ceder todo o material gratuitamente. Após a aplicação do reforço, foi dado uma latência de 14 dias até que a resina epóxi passasse pelo processo de cura, assim permitindo a realização novamente do ensaio para que fosse atestado ou não a eficácia do reforço em determinadas situações.

Figura 4: Aplicação de reforço no modelo de ensaio

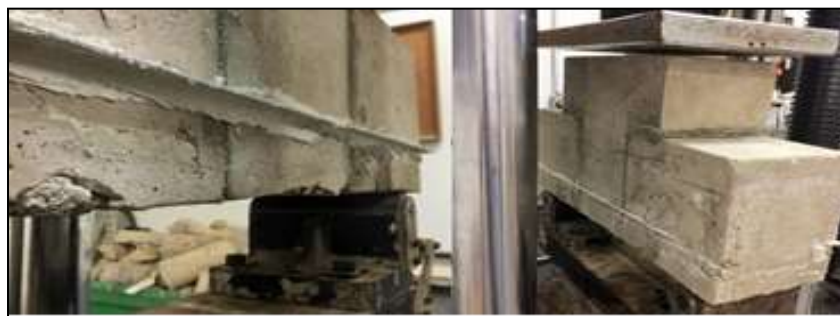
Figura 5: Ensaio final

Após realizar o reforço das peças em estudo, novamente ambas foram levadas ao laboratório da Universidade da Amazônia para que fosse realizado a segunda etapa do ensaio, fora aplicado a carga de ruptura previamente calculado, em ambos os modelos, sendo que o modelo que anteriormente tinha recebido 90% da carga total, nesta etapa apenas sofreu 40 % da carga, este fato ocorreu devido ao comportamento apresentado pelo reforço. Com a realização desta última etapa foi possível obter dados suficientes para avaliar a técnica NSM, portando criando algumas observações procedimentos e observações quanto a aplicação desta técnica.

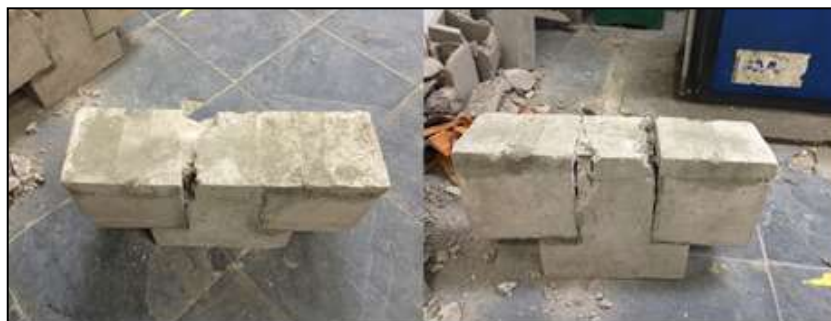
Figura 8: Mapa de fissuração do modelo 1

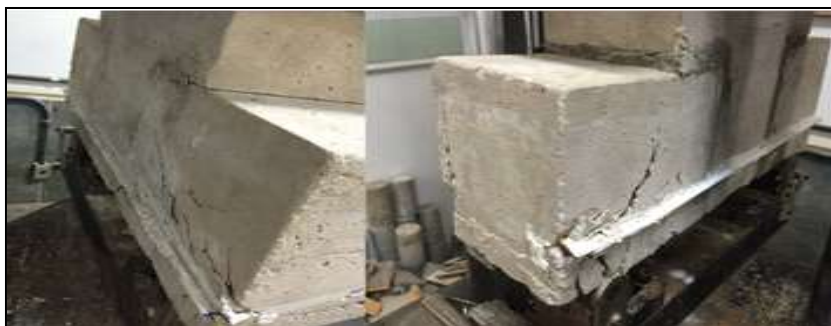
Figura 9: Rompimento do primeiro modelo reforçado

O primeiro modelo de ensaio após o reforço, apresentou excelentes resultados quando a aumento de capacidade de carga e fixação do reforço junto ao recobrimento. Ocorreu um acréscimo na ordem de 15% de carregamento total suportado, tendo como base o valor de ruptura previamente calculado e ensaiado. O laminado de PRFC entalhado sobre o recobrimento, apresentou um comportamento adequado a situação proposta, as fissuras superficiais não chegaram a afetar o modelo que rompeu após a ruptura do reforço.

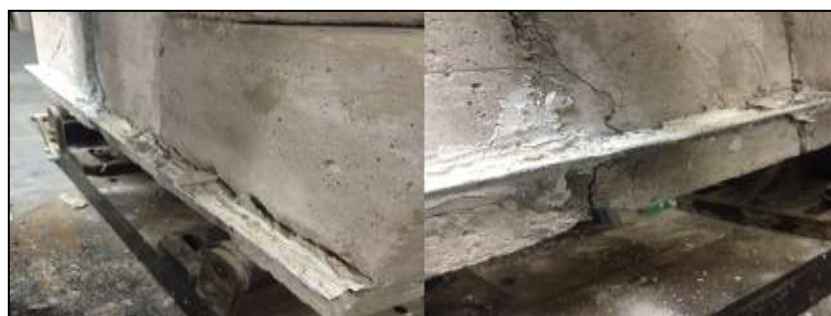
Figura 10: Rompimento do segundo modelo reforçado

O segundo modelo de ensaio teve um comportamento não adequado, devido ao fato de ocorrer um descolamento do laminado de PRFC da peça em estudo, após analisar a peça e o entalhe, chegou a um consentimento que o tratamento das fissuras com graute acabou dificultando a aderência da resina epóxi pelo fato do mesmo ser bem menos poroso que o concreto, era bem perceptível que os locais que ocorreu o maior descolamento era o mesmo ponto que tinha o maior reparo com graute.

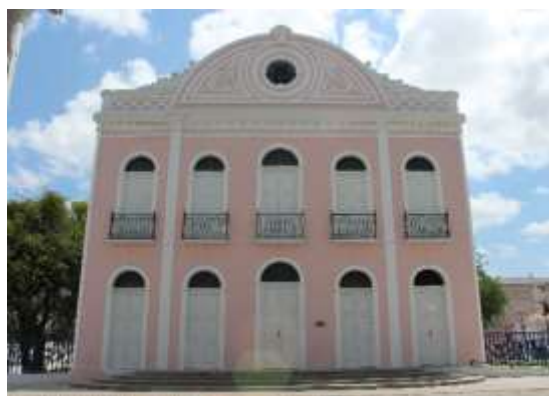
Figura 2: Fachada frontal do Teatro.

A Figura 2 mostra a fachada sudoeste do Teatro São João, pela qual é realizado o principal acesso ao interior da edificação e que está voltada para a Praça São João.

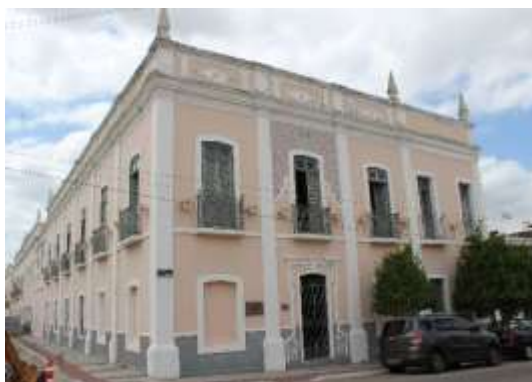
Figura 4: Fachada frontal do Museu Dom José.

O Museu foi construído em alvenaria de tijolos maciços e são revestidos por pintura à base de cal em sua fachada voltada para a Avenida Dom José, e além da pintura é também revestido por cerâmica vidrada em parte superior de sua fachada principal, voltada para a Rua Maestro José Pedro. No entanto, verifica-se que há estruturas de concreto em uma parte do Museu que foi construída quando o imóvel já pertencia ao bispo Dom José. O edifício possui em seus dois pavimentos plantas bastante compartimentadas e, ainda, no pavimento térreo verifica-se a existência de um pátio interno sem ligação com a via pública, possibilitando iluminação e ventilação aos ambientes internos. O principal acesso ao Museu é feito pela fachada Oeste. A Figura 3 mostra a planta baixa dos 1º e 2º pavimentos do Museu Dom José. A Figura 4 mostra a fachada Oeste do Museu Dom José, voltada para a Rua Maestro José Pedro.

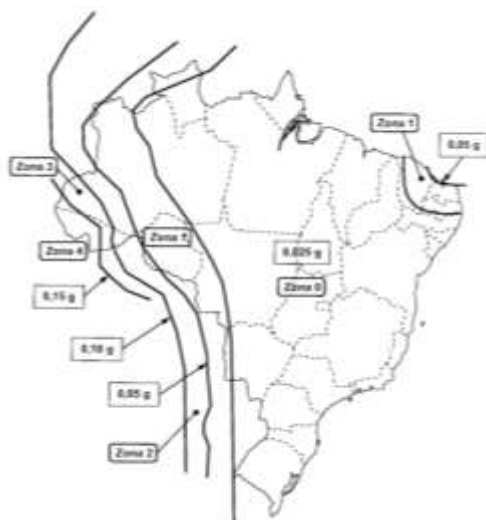
Figura 7: Mapeamento da aceleração sísmica horizontal característica no Brasil para terrenos da classe B (“Rocha”).
Fonte: ABNT [8].

De acordo com a NBR 15421 (ABNT, 2006)[8], Sobral está localizada na zona sísmica 1, ver na Figura 7, e as estruturas localizadas nesta zona devem apresentar sistemas estruturais resistentes a forças sísmicas horizontais em duas direções ortogonais, inclusive com um mecanismo de resistência a esforços de torção. Contudo, as construções antigas de Sobral não atendem aos requisitos da norma regulamentadora, o que justifica o presente trabalho.
