**ANAIS DO CONGRESSO BRASILEIRO DE
PATOLOGIA DAS CONSTRUÇÕES
CBPAT2016**

18 A 20 DE ABRIL DE 2016 - BELÉM DO PARÁ

Congresso Brasileiro de Patologia das Construções (2: 2016:
Belém do Pará, PA)

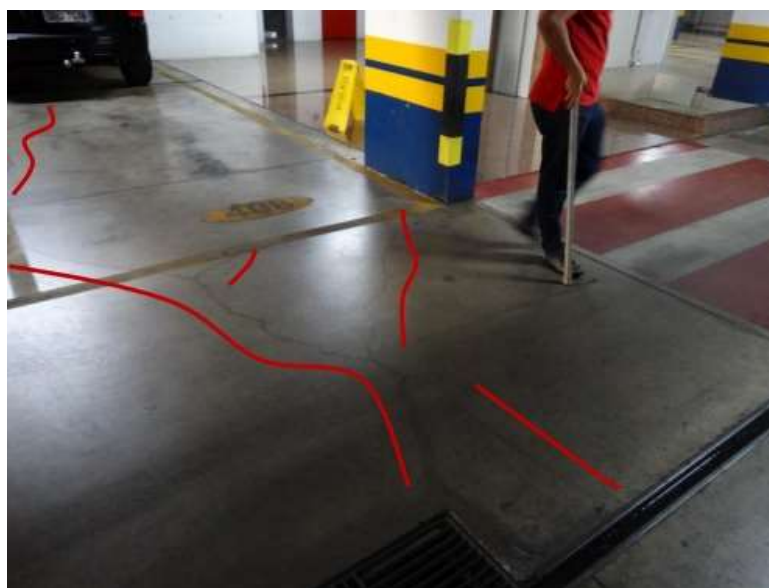
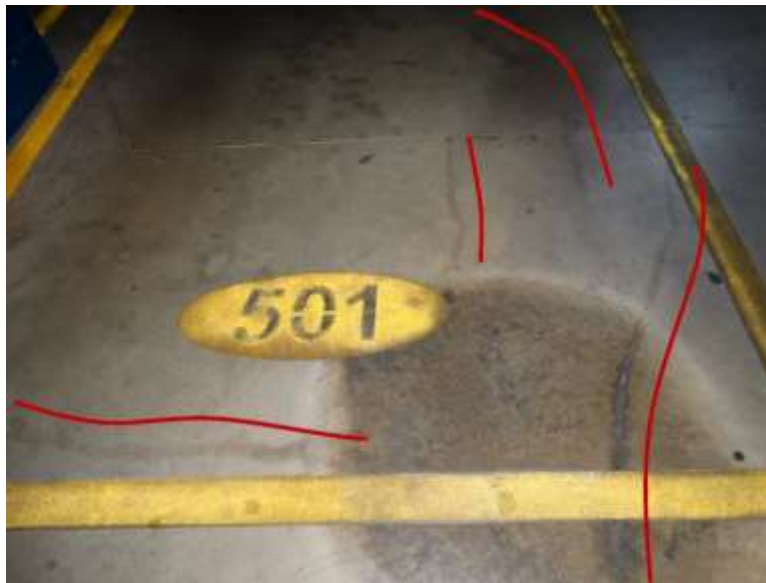
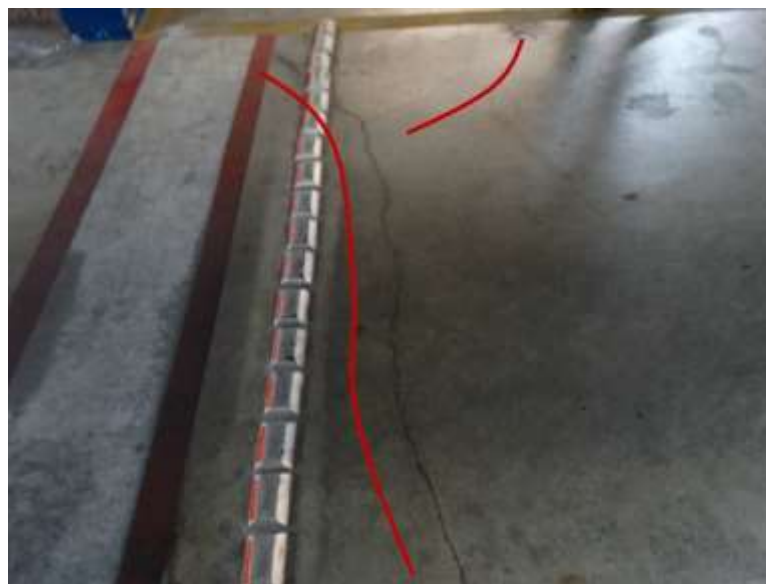
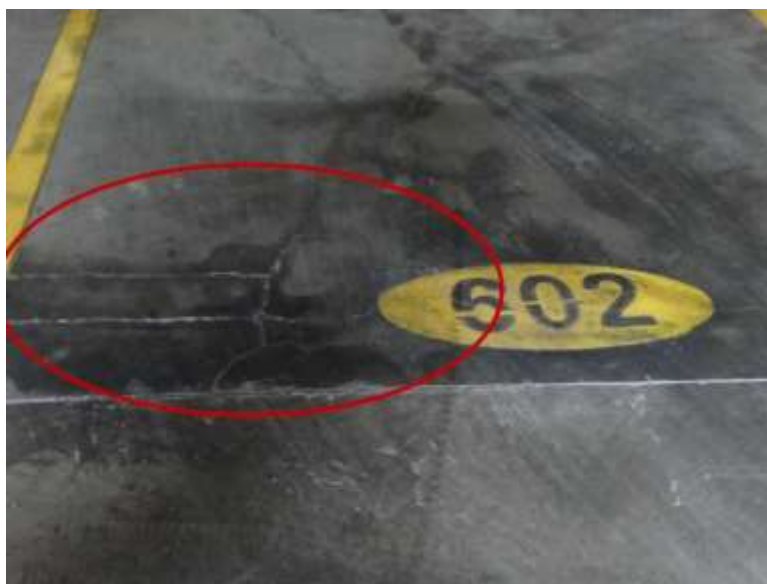
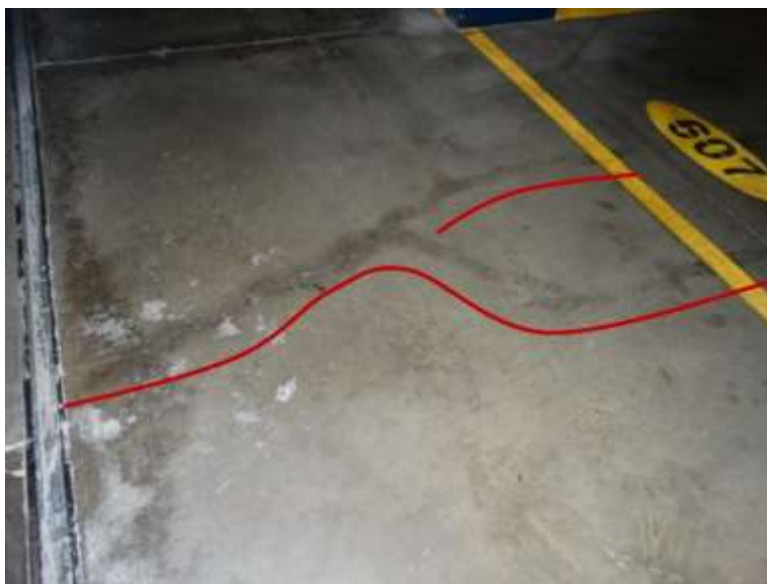
Figura 1 - Trincas e fissuras no piso da garagem.

Figura 2 - Trincas e fissuras no piso da garagem.

Figura 3 - Trincas e fissuras no piso da garagem.

Figura 4 - Trincas e fissuras no piso da garagem.

Figura 5 - Trincas e fissuras no piso da garagem.

Subsequente ao levantamento in loco da definição das características gerais e específicas da edificação, as manifestações patológicas foram identificadas, principalmente, através da inspeção visual. A patologia predominante observada foram trincas e fissuras em todo o piso da gargem, como é apresentado nas figuras de 1 a 6. Atenta-se que na figura 6 não existem muitas trincas no piso de granito do hall do elevador da garagem, uma vez que não há transito de veículos.

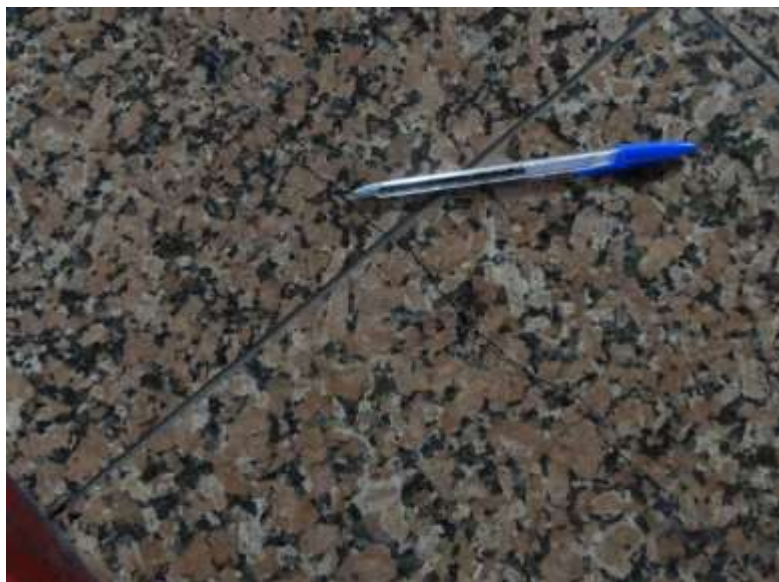
Figura 6 - Trincas e fissuras no piso de granito do hall de elevador na garagem.

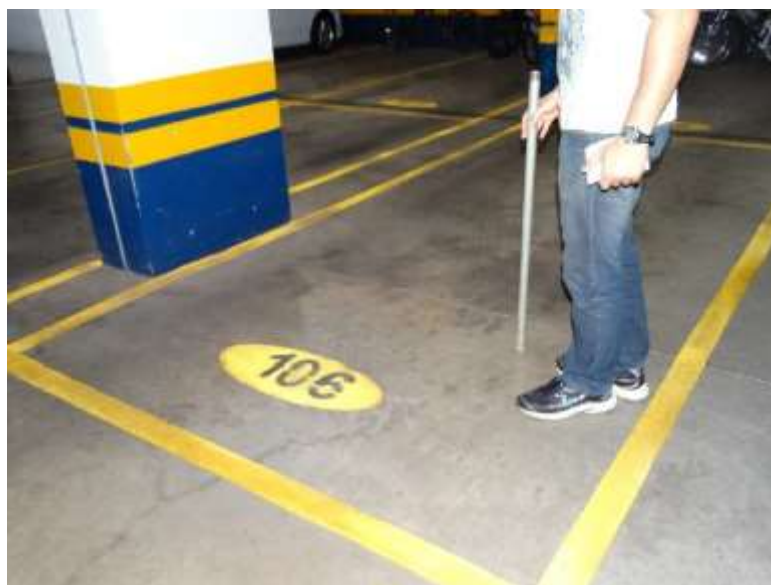
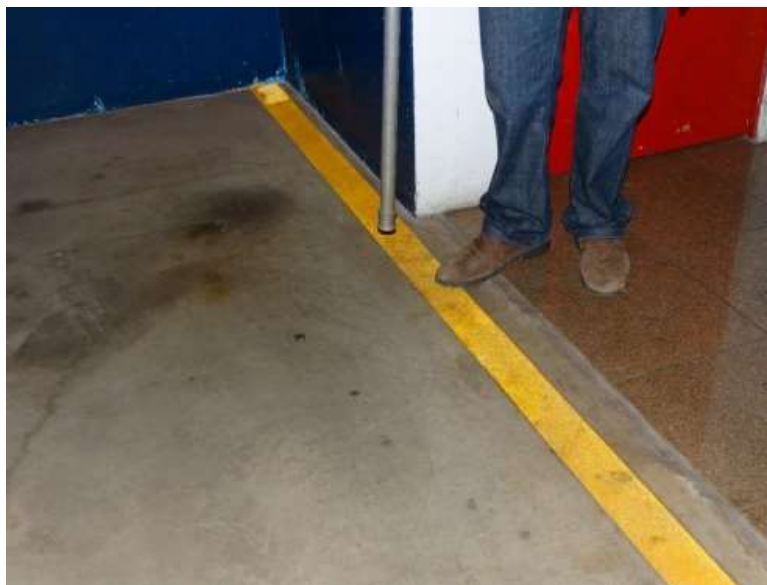
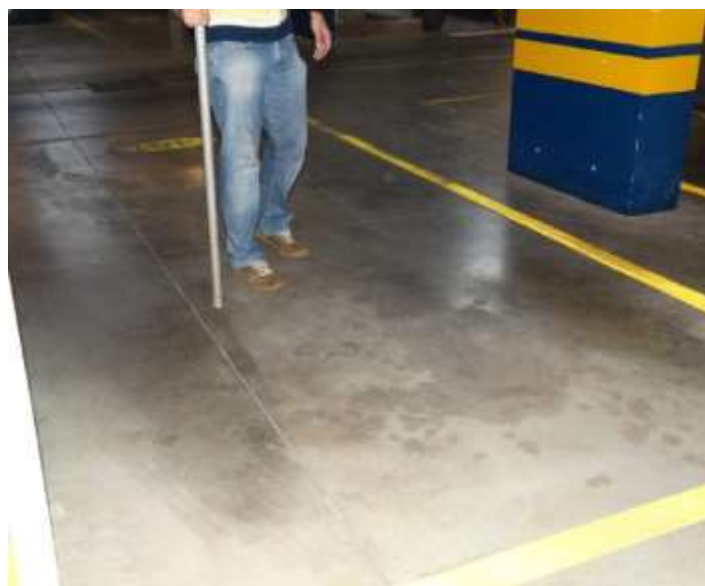
Figura 7 – Realização do ensaio de percussão.

Figura 8 - Realização do ensaio de percussão.

Figura 9 - Realização do ensaio de percussão.

O ensaio de percussão consiste em detectar e mapear possíveis falhas existentes na área afetada, podendo assim elaborar um escopo de soluções ao problema, e garantir a durabilidade do edifício e segurança dos moradores. O mesmo foi realizado in loco utilizando uma haste metálica com a qual foram deferidos golpes em toda a extensão da garagem, exceto nas vagas onde haviam automóveis estacionados, afim de identificar os locais que apresentavam som cavo, mostrando onde provavelmente o piso estava deslocado ou não havia uma boa compactação do solo. Durante o ensaio observou-se que grande parte dos locais que apresentavam trincas e fissuras eram justamente os locais onde o som era cavo, entretanto também haviam locais sem trincas/fissuras aparentes que também apresentavam o mesmo som. A realização do ensaio podem ser observados nas figuras 7 a 9.

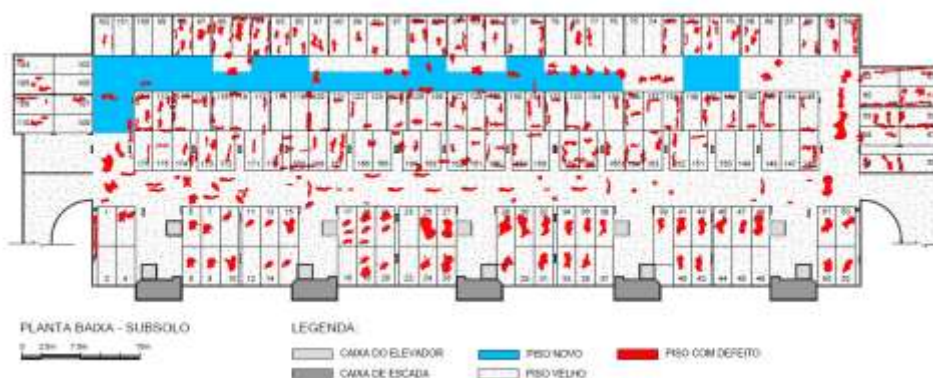
Figura 10 – Croqui que detalha todos os pontos que apresentaram som cavo.

Após o ensaio de percussão foi elaborado um croqui detalhado do piso onde foi apontado todos os pontos que apresentaram som cavo, como apresenta na figura 10.

Conforme a elaboração do croqui realizado após o ensaio de percussão, observou-se que o piso da garagem apresenta sons cavos de maneira generalizada em toda a área. Além disso, após a extração dos testemunhos, figura 16, constatou-se as diferenças de espessuras entre as camadas de concreto, sendo assim pode-se atestar que os materiais utilizados em

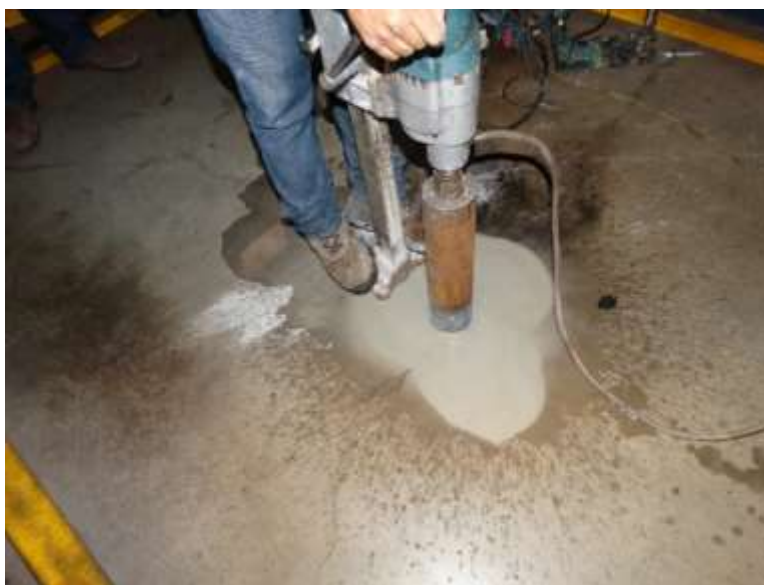
Figura 11 - Extração de testemunho de corpo de prova.

A figura 11 retrata o testemunho extraído das áreas que apresentaram sons cavos e a figura 12 representa o testemunho das áreas que não apontaram tal som. Já nas figuras 14 e 15 é notório que a forma de ruptura do corpo de prova começou na interface entre as camadas, mostrando assim a falta de ponte de aderência.

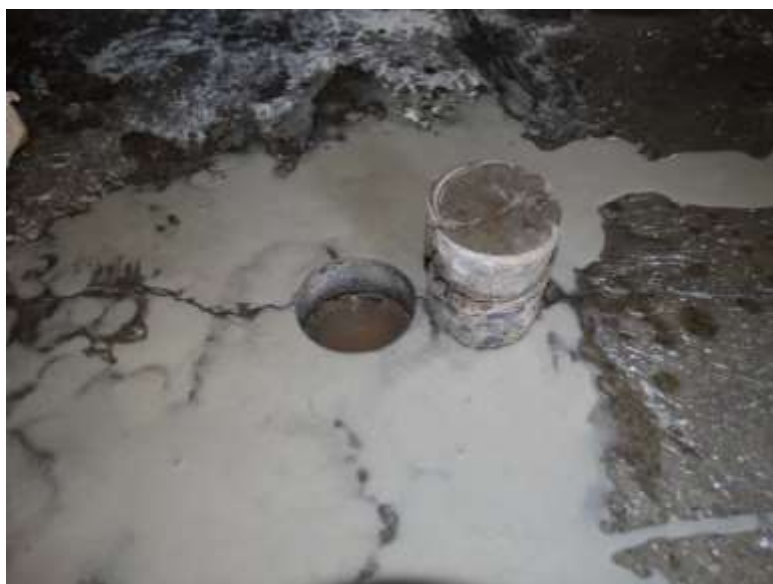
Figura 12 - Testemunho de áreas com som cavo.

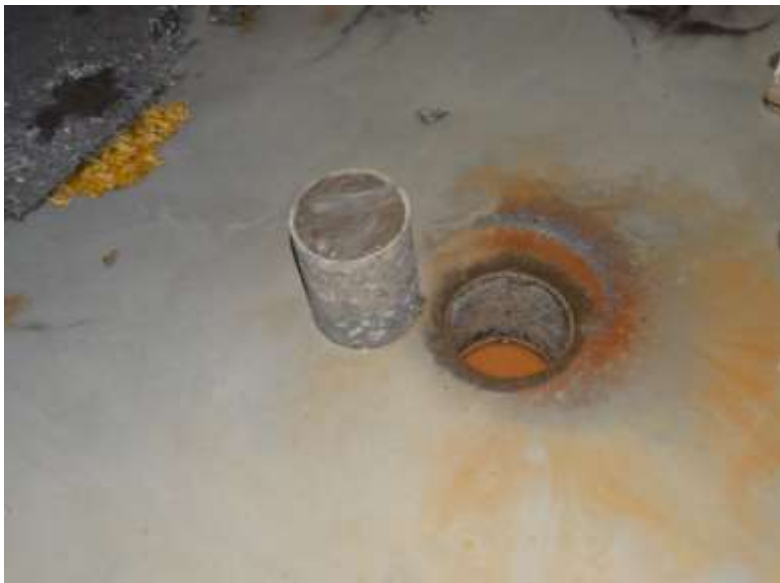
Figura 13 - Testemunho de áreas sem som cavo.

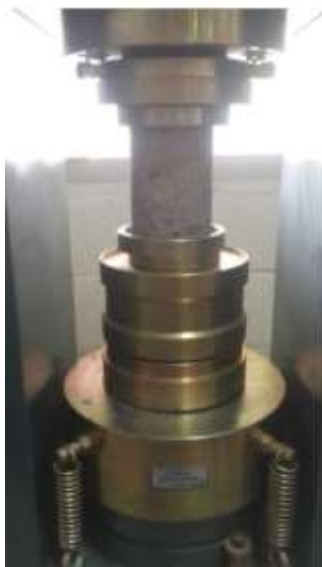
Figura 14 - Rompimento dos testemunhos com a utilização da prensa hidráulica.

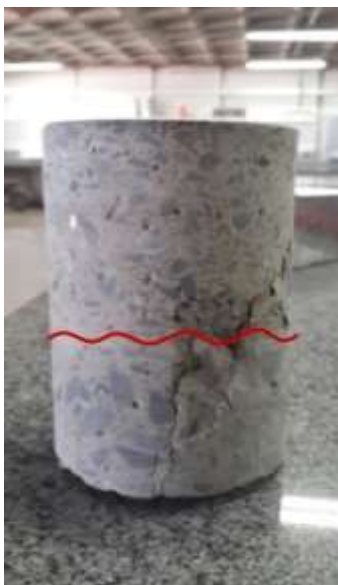
Figura 15 - Rompimento de testemunho.

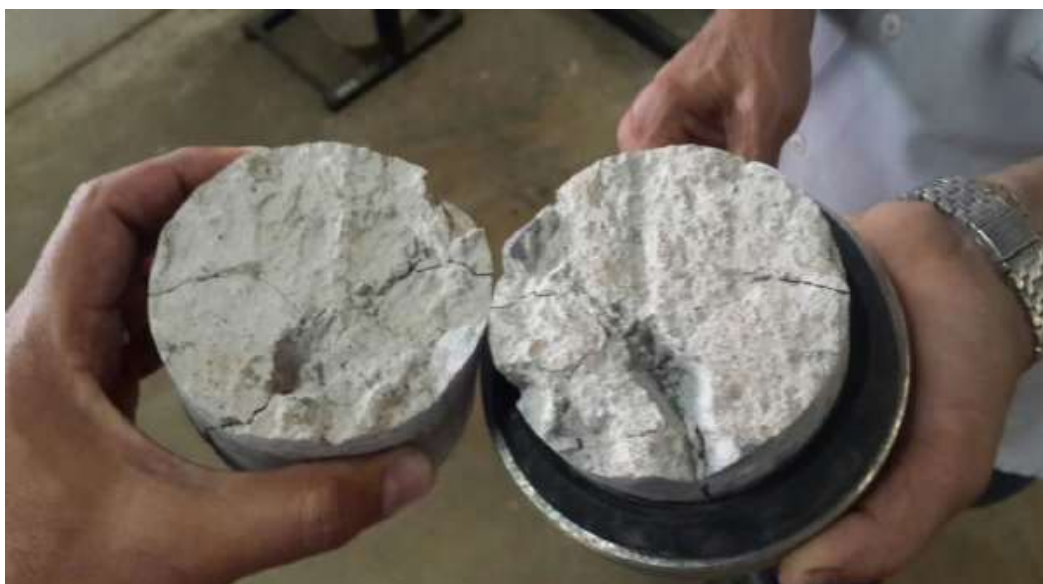
Figura 16 - Rompimento de testemunho.

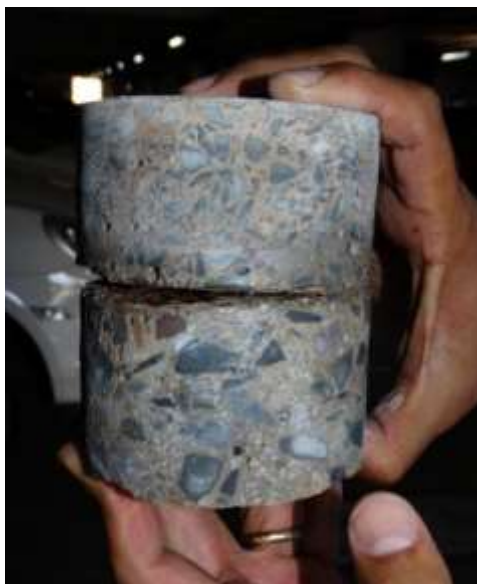
Figura 17 - Testemunho de área com som cavo.

cada camada são distintos, pois há diferença na granulometria dos agregados graúdos e a diferença de coloração atesta que as camadas foram executadas em momentos diferentes, como visto na figura 17.

Analisando os testemunhos extraídos das áreas onde o som era cavo fica evidente que não houve adesão entre as duas camadas, pois ao retirar os mesmos da perfuratriz as camadas estavam separadas. Em apenas um testemunho de onde o som não era cavo foi detectada a má adesão das camadas. Em alguns testemunhos foram encontrados vestígios de solo entre as camadas, o que demonstra que não foi feita a limpeza necessária para a preparação da ponte de aderência entre as duas divisões de concreto.

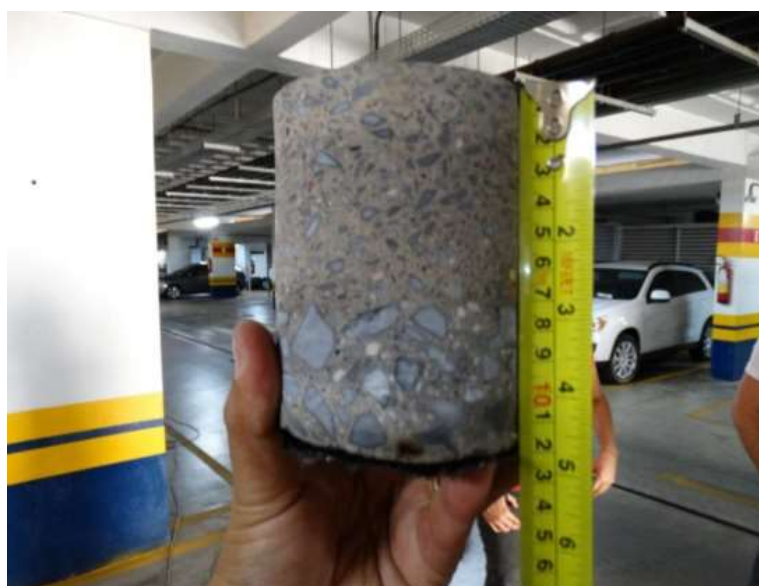
Figura 18 - Testemunho de área sem som cavo.

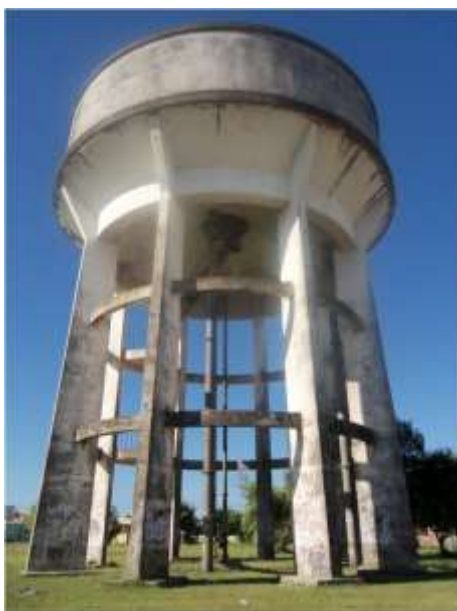
Figura 1: Reservatório R10 T (AUTORA)

Na cidade de Pelotas/RS existem 20 reservatórios, dentre eles está o objeto de estudo do presente trabalho. O reservatório elevado R10 T foi construído no ano de 1987 em concreto armado e com capacidade de 1000 m³. A função desta obra, quando projetada, foi de receber água da Estação de Tratamento de Água (ETA) Santa Bárbara através de adutoras de ferro fundido com 400 mm de diâmetro para abastecer uma das áreas da cidade. A estrutura apresentada na Figura 1 possui diâmetro de 17,00 m e altura de 23,00 m.

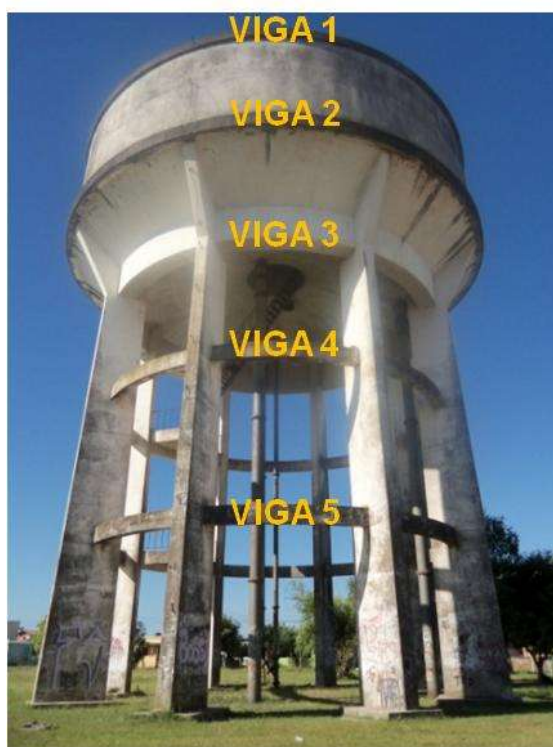
A primeira análise foi feita sobre as vigas, cujas localizações estão indicadas na Figura 3.

Figura 3: Localização das vigas no reservatório (AUTORA)

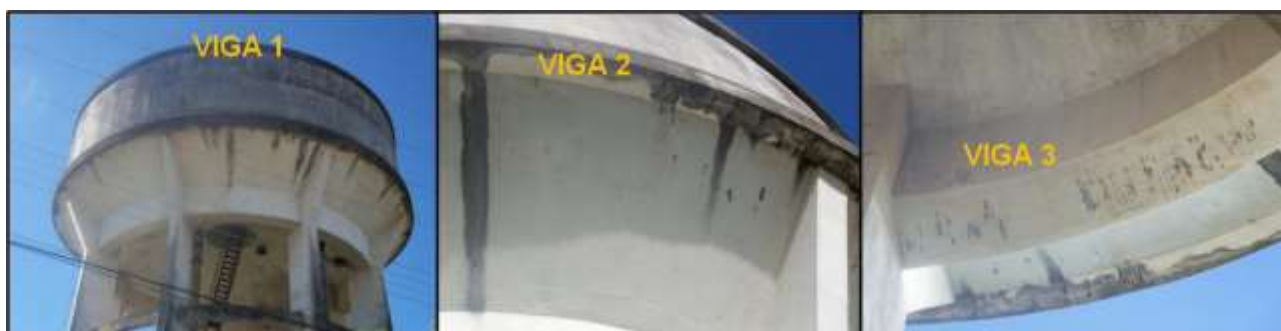
As vigas mostradas na Figura 4 apresentam manchas, sujidades e corrosão de armaduras expostas.

Figura 4: Manifestações patológicas nas vigas superiores (AUTORA)

Quanto à corrosão das armaduras, às fissuras e aos descolamentos no concreto, aponta-se como causa o cobrimento de concreto insuficiente. Houve falha originada no projeto, pois o cobrimento da armadura não obedece a norma técnica e uma possível falha de execução, ignorando a utilização de espaçadores para garantir o cobrimento.

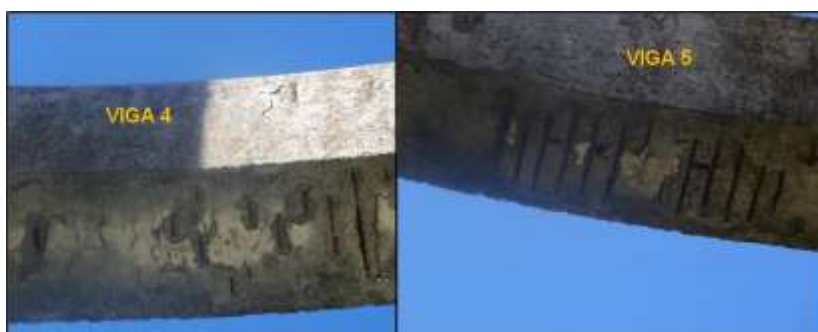
A Figura 5 apresenta um detalhe das vigas 4 e 5, tendo uma visão da parte inferior das mesmas. Nota-se um processo de degradação avançado, onde aparecem fissuras, já houve descolamento do cobrimento de concreto e exposição da armadura que, visualmente, já pode ser identificada com processo corrosivo.

Figura 5: Manifestações patológicas nas vigas inferiores (AUTORA)

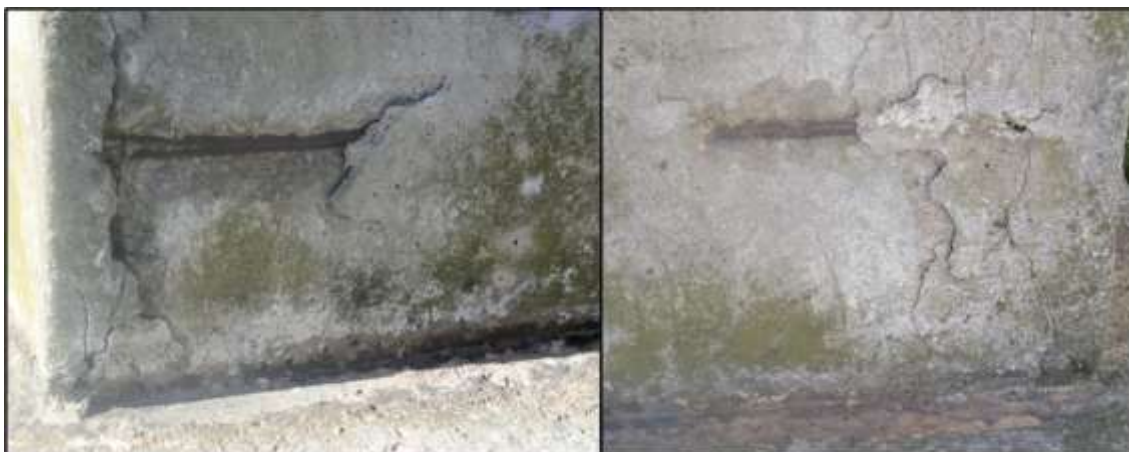
As Figuras 6, 7 e 8 apresentam os problemas encontrados nos pilares do reservatório em estudo. Existem fissuras, descolamentos e exposição da armadura já corroída. Também foi constatado o aparecimento de eflorescência, fungos e limos, além da ação humana com pichações e degradações da estrutura, nesta localização por ser de fácil acesso a todos.

Figura 6: Manifestações patológicas nas bases dos pilares (AUTORA)

Assim como no caso das vigas, novamente atribui-se ao cobrimento de concreto insuficiente a causa dos problemas de corrosão das armaduras, fissuras e descolamentos no concreto. Sendo as falhas também originadas no projeto e execução, com cobrimentos discordantes com a norma técnica e a não colocação de espaçadores para garantir o cobrimento durante a concretagem.

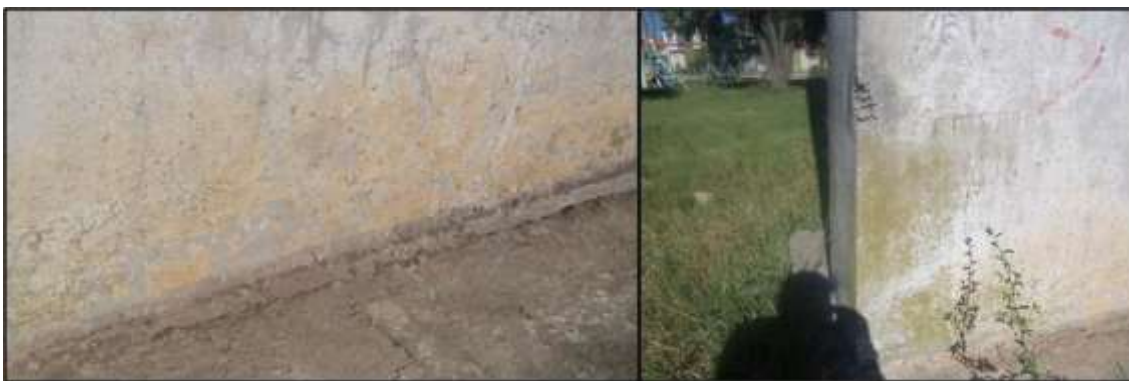
Figura 7: Manifestações patológicas nas bases dos pilares (AUTORA)

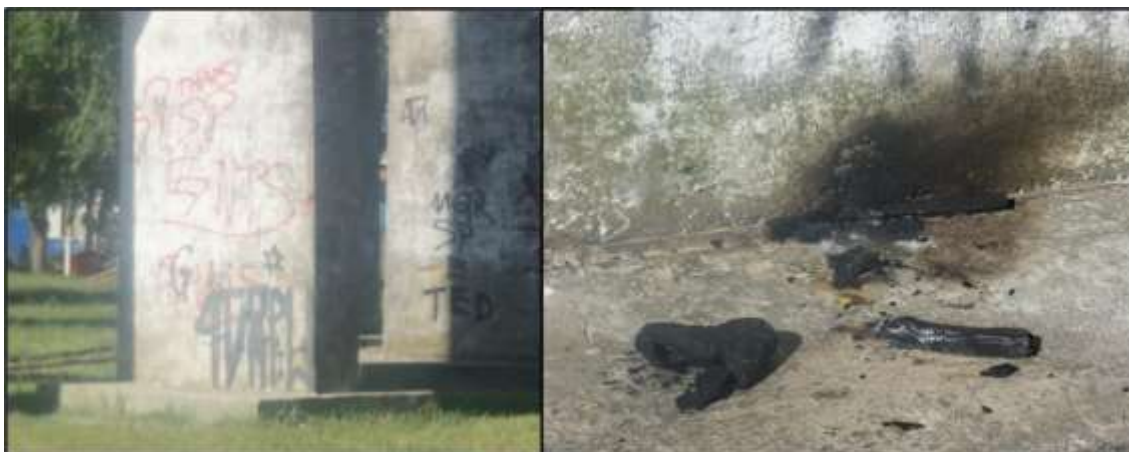
Figura 8: Manifestações patológicas nos pilares (AUTORA)

As causas prováveis do aparecimento de eflorescências, fungos e limos nos pilares são: o uso inadequado da estrutura, a reação química causada pela urina humana e/ou animal, a falta de conservação e a umidade relativa alta característica da cidade. O acesso de vândalos e usuários de drogas é a causa apontada para as pichações e degradações devidas às queimas que ocorrem junto à estrutura.

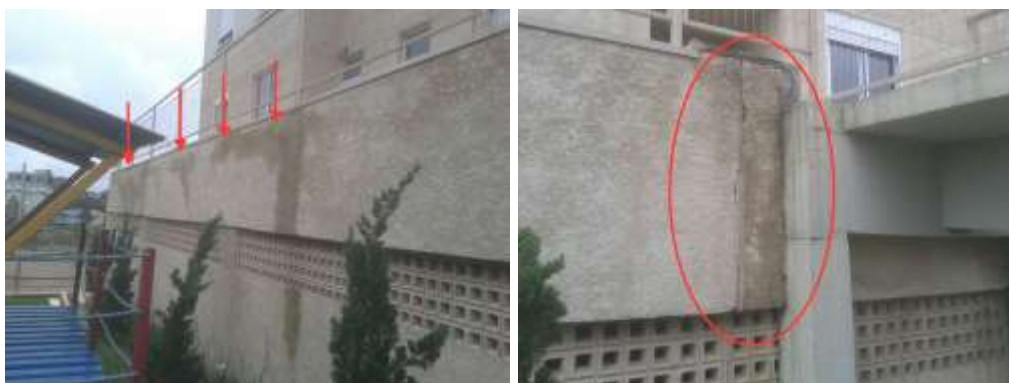
Na edificação 2 da Construtora B, que já se encontrava habitada desde dezembro de 2013, não foram identificadas manifestações patológicas nas áreas internas. Na área externa de fachadas não houve incidências de manifestações patológicas geradas por problemas de alvenaria, mas alguns problemas de escoamento e manchamentos por umidade nos revestimentos como observados nas imagens abaixo (Figura 08).

Figura 08 – Empreendimento 2-B: Manchamentos e escorrimentos em fachada externa (a); Umidade em fachada externa próximo a junta de dilatação da edificação (b).

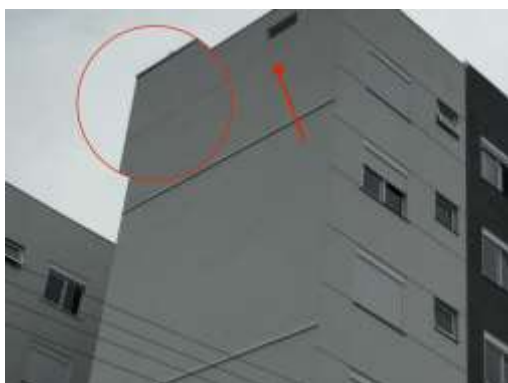
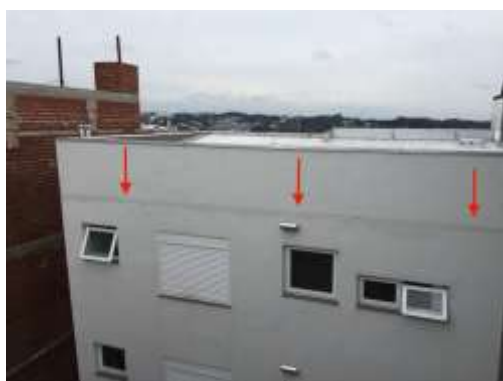
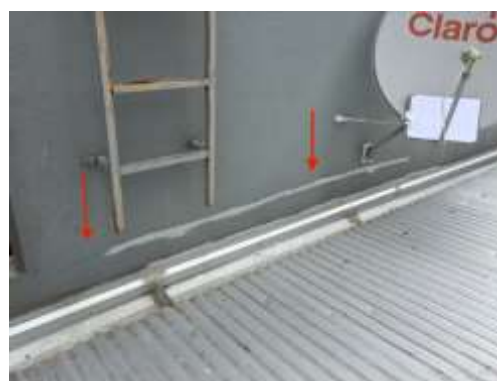
As imagens a seguir representam o empreendimento 2 da Construtora C. Foram identificadas nas fichas de avaliação que 87% das manifestações patológicas se concentravam na área externa e, destas, 75% se constituíam de fissuras nas paredes. Nota-se, pela figura 10, que a maior parte das fissuras eram horizontais, próximas a região das cintas de respaldo, indicando possíveis problemas executivos nestes pontos. A figura 10c ilustra também problemas junto a laje do último pavimento, indicando que estas fissuras podem estar associadas a questões relativas a movimentação térmica.

Figura 10 – Empreendimento 2C: Fissuração externa horizontal em torno de toda edificação (1F); Fissuras horizontais externas nas paredes externas do pavimento reservatório (3F).

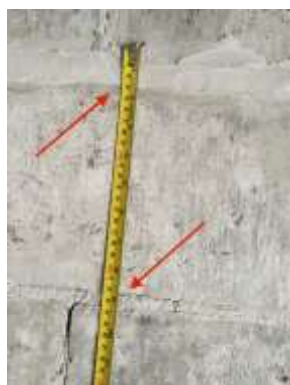
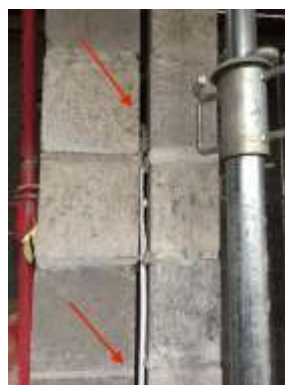
Na obra 1 da construtora C, foram identificados algumas poucas fissuras, todas exclusivamente nas áreas internas. por se tratar de um empreendimento em construção, foram notados mais fortemente questões relacionadas a más práticas construtivas que, essas, poderiam causar futuros problemas de manutenção a edificação, em função de manifestações patológicas oriundas destes problemas. Alguns exemplos estão ilustrados na figura 11.

Figura 11 – Empreendimento 1-C: Variação na espessura da argamassa das juntas de assentamento (a); Descontinuidade do poliestireno de separação na junta de dilatação (b).

O assentamento de alvenarias estruturais com juntas de argamassa muito distintas, além de prejudicarem a questão da coordenação modular, podem comprometer o comportamento estrutural esperado da parede, pois dependendo da condição de deformabilidade das argamassas utilizadas, podem gerar fissurações posteriores nos revestimentos em função da movimentação das paredes.

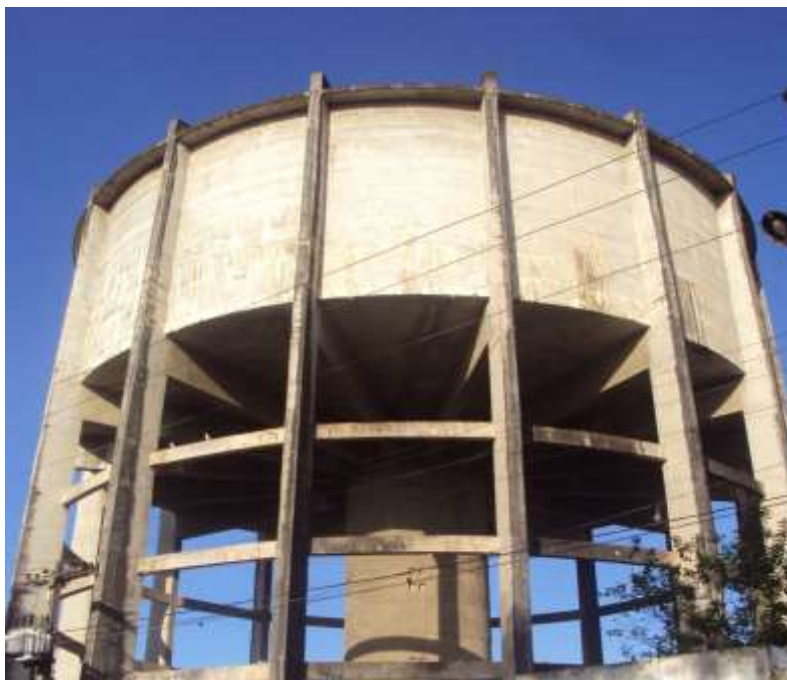
Figura 4 - REL do SAA da cidade de Carpina denominado R-2.

Trata-se de um reservatório do tipo elevado com 40 anos, construído em concreto armado com $f_{ck} = 25\text{MPa}$, constituinte do SAA da cidade de Carpina, localizado na Rua Firmino Oliveira, no mesmo terreno do Grêmio Recreativo da Companhia Pernambucana de Saneamento (COMPESA), na cidade de Carpina.

Constitui-se de uma construção em formato cilíndrico com altura total aproximada de 16 metros, apoiada sobre um conjunto de 16 vigas radiais concêntricas sob a laje de fundo do reservatório, 16 pilares e 4 vigas em anel unindo os pilares, apresentando unidade de reservação com diâmetro de 12 metros e altura de 5 metros. Seu volume de acumulação aproximado é de 2.000 metros cúbicos.

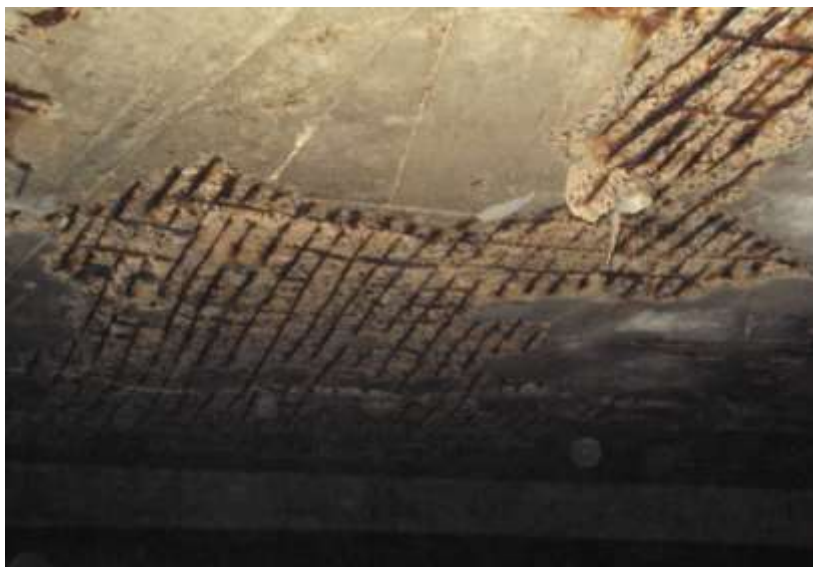
Figura 5 - Deslocamento da camada de cobrimento e corrosão de armaduras no interior da laje de cobertura do REL do SAA da cidade de Carpina denominado R-2.

Estrutura para reservação: Fortemente agredida pela ação de íons cloreto, apresenta deslocamento do concreto da camada de cobrimento das armaduras na maior parte da laje de cobertura do reservatório. Nestes pontos também se observa corrosão e perda de seção das armaduras. Em alguns pontos da laje de cobertura onde a armadura está exposta. As colunas de sustentação da laje de cobertura, responsáveis também por permitir a ventilação no interior do reservatório, apresentam-se com alto grau de agressão pelos cloretos. Notadamente pode-se observar nestes elementos perda de seção do concreto e das armaduras, por rompimento de estribos detectados na inspeção visual. Foi observada a presença de algumas infiltrações na estrutura, sobretudo através de fissuras existentes na laje de fundo. Foi visualizado também o aparecimento de eflorescências na superfície externa das paredes e da laje de fundo da estrutura para reservação, que denotam a existência de pequenas infiltrações através de fissuras, dos poros do concreto e nos pontos onde ocorreram juntas de concretagem. Vale salientar que devido a limitação dos responsáveis, não foi possível realizar ensaios, ficando a pesquisa limitada em inspeção visual, o qual não diminui a possíveis falhas encontrada na estrutura estudada.

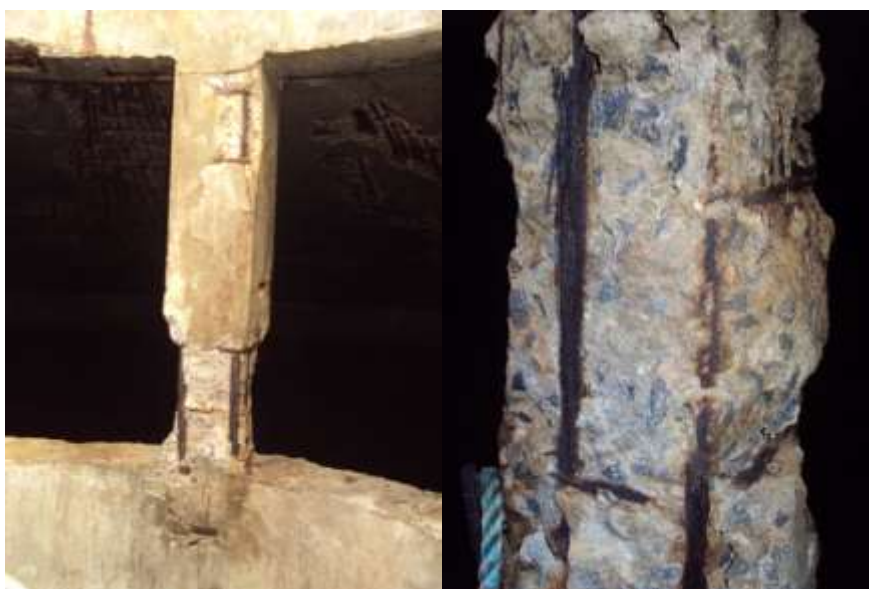
Figura 6 – Corrosão das armaduras dos pilares de sustentação da laje de cobertura do REL do SAA da cidade de Carpina denominado R-2.

Superestrutura: Apresenta sinais de corrosão das armaduras com indesejável exposição ao ambiente externo decorrente de sua expansão e fissuração e deslocamento da camada de cobrimento na superfície externa da laje de fundo (sobretudo em sua borda), nas vigas que a sustenta, nos pilares e nas vigas em anel do reservatório.

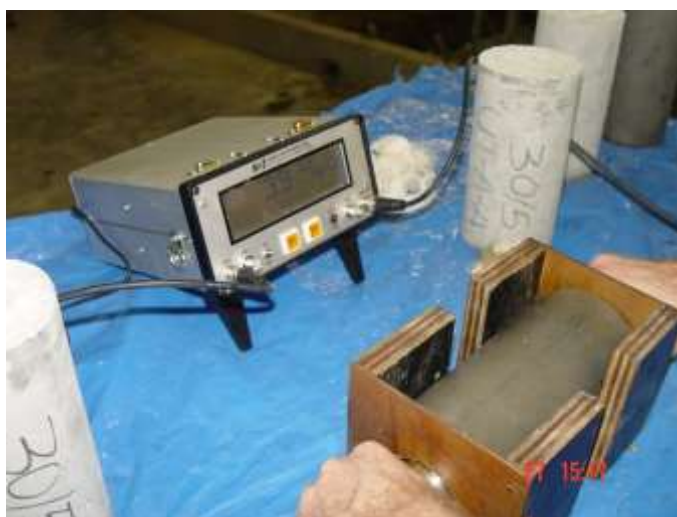
Figura 1: Ensaio Ultrassônico no Concreto.

Devemos lembrar que existe relação entre a VPU e a densidade do concreto e essa relação oferece justificativa para o uso da VPU para a avaliação do concreto, mas sujeita a certas limitações [7]. O problema é que as mesmas características que afetam a resistência (idade, porosidade, composição e cura), também influenciam a velocidade do ultrassom, pois modificam a estrutura interna do material. Essa correlação não é simples e depende de vários fatores. Concretos de resistência similar podem ter diferentes velocidades de propagação de ondas ultrassônicas, em função do tipo de agregados utilizados, da idade e da composição do concreto [8]. A Figura 1 ilustra a aplicação do ensaio em um corpo de prova cilíndrico de concreto.

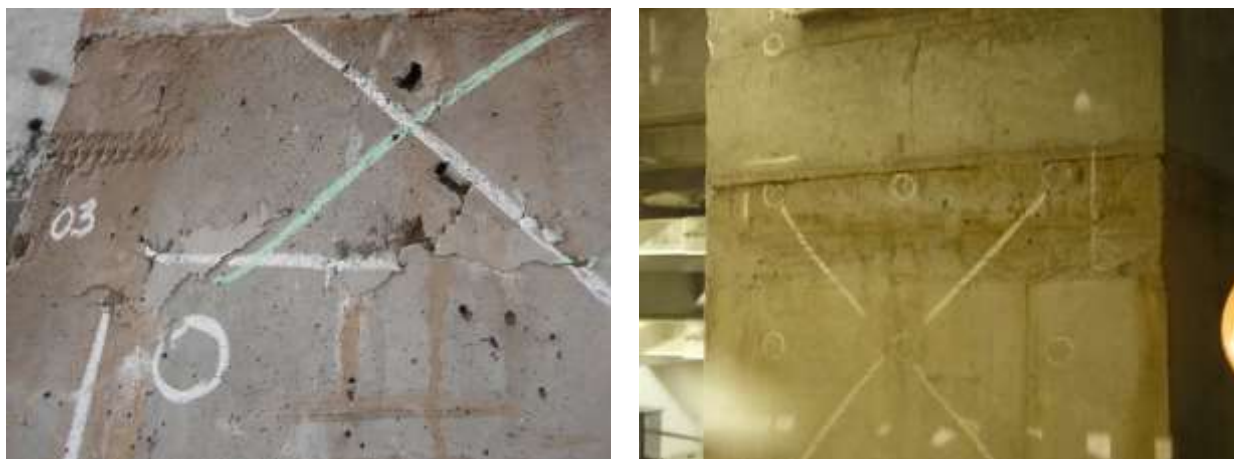
Figura 5: Detalhe da superfície do topo de algum dos pilares analisados.

Destaca-se que as velocidades começaram a apresentar valores mais baixos nas proximidades das juntas de concretagem. Este fato pode ser explicado, pois há uma tendência de que no final da concretagem de um pilar o concreto esteja mais argamassado e, conseqüentemente, menos resistente. Foi observado que a superfície do pilar, na parte superior, apresentava falhas de concretagem e textura “craquelada”, conforme mostrado nas Figuras 5 e 6.

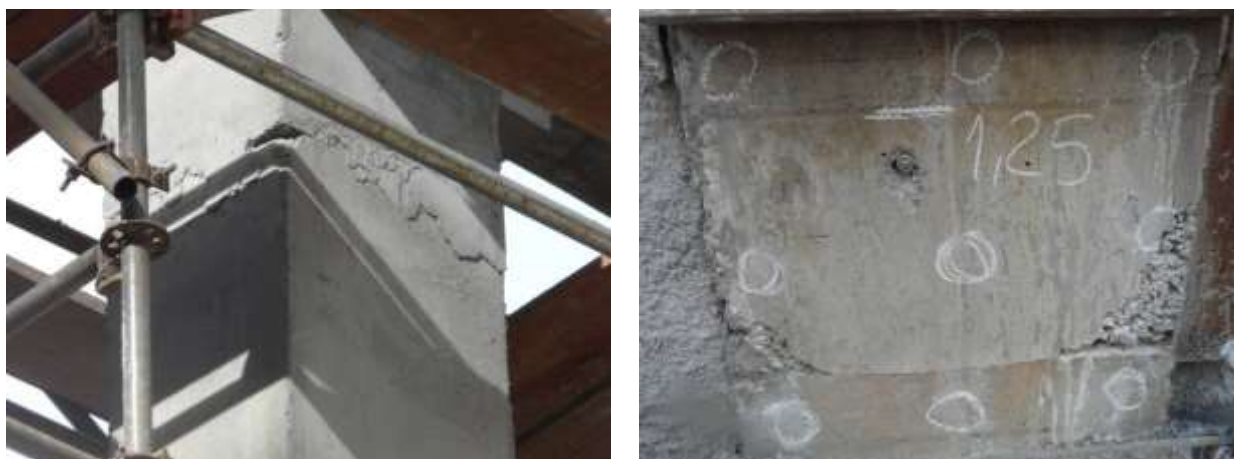
Figura 6: Detalhe da junta de concretagem de algum dos pilares analisados.

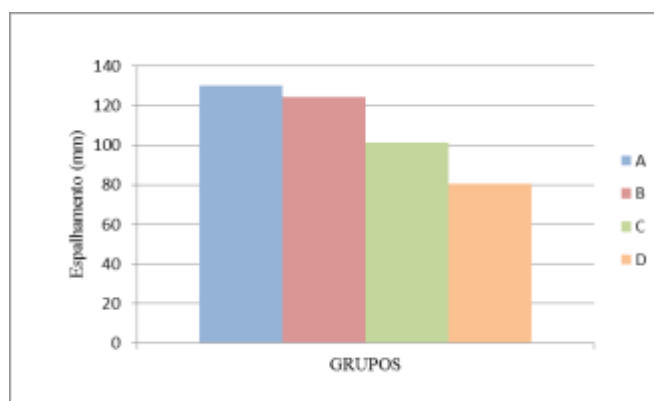
Figura 1 – Espalhamento das pastas.

O grupo referência (0% de contaminação), sem adição de pirita, apresentou o maior espalhamento dentre os demais grupos. Observando a Figura 1 é possível perceber que o espalhamento foi decrescente com o aumento de adição de material contaminante, sendo igual a 130 mm para o grupo referência e de 80 mm para o grupo com 5,0% de SO₃.

Este resultado permite concluir que a granulometria do material adicionado exerceu influência na consistência das pastas. A pasta sem adição, por ter somente cimento e fíler em sua composição, apresentou o maior espalhamento, e conforme foi feita a substituição de fíler pelo contaminante (pirita) o espalhamento foi diminuindo.

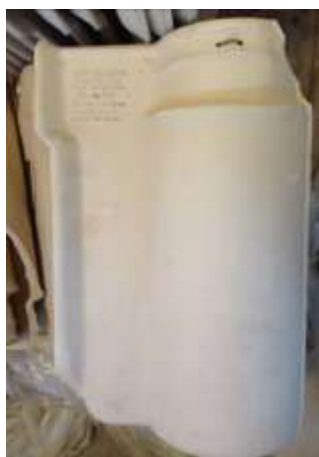
Figura 1: Telha cerâmica utilizada na amostra

As telhas cerâmicas utilizadas no ensaio foram do tipo romana, compostas por material argiloso. As telhas possuem 43cm de comprimento e 27cm de largura, e está representada na Figura 1.

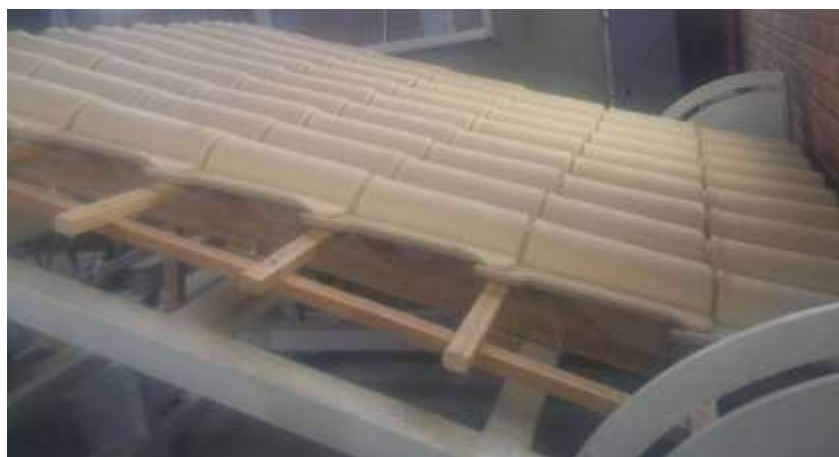
Figura 2 – Sistema de cobertura com telha cerâmica montada.

Seguiu-se as instruções do manual do fabricante, as telhas foram dispostas sobre ripas de madeira de 4x3 cm, espaçadas a cada 37cm, montadas sobre caibros de 10x13 cm a cada 90 cm e com 35% de inclinação, conforme Figura 2.

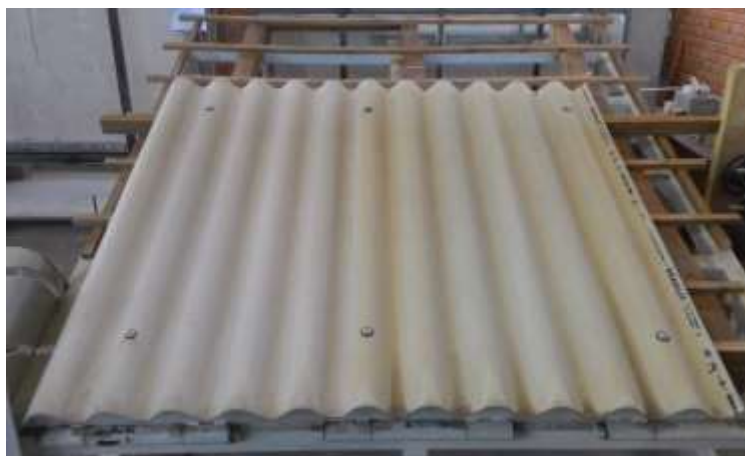
Figura 3 – Sistema de cobertura com telha de fibrocimento pronta para ensaio

Nas telhas de fibrocimento adotou-se o maior vão entre apoios, de 1,33m, e um balanço mínimo de 0,25m e telha de 1,83m. O sistema foi posicionado na mesma inclinação da telha cerâmica, ou seja, de 35%, já que a recomendação indicava apenas a inclinação mínima de 9%. Foi realizado primeiro o ensaio de caminhamento e depois o de corpo duro, conforme Figura 3.

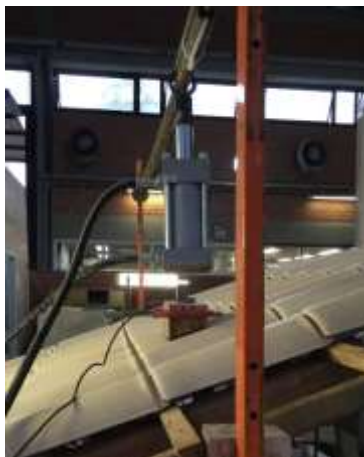
O ensaio da carga concentrada (ou resistência ao caminhamento) é determinado pelo anexo G da ABNT NBR 15575-5/2013. É utilizado um suporte de madeira para transmitir a carga na vertical ao sistema, visto que o mesmo se encontra inclinado. Um cilindro hidráulico é utilizado para a aplicação da carga, uma célula de carga para aferição da carga e um aparelho para aferição do deslocamento abaixo da telha, conforme ilustra a Figura 4.

Figura 4 – Ensaio de resistência ao caminhamento em cobertura de telha cerâmica.

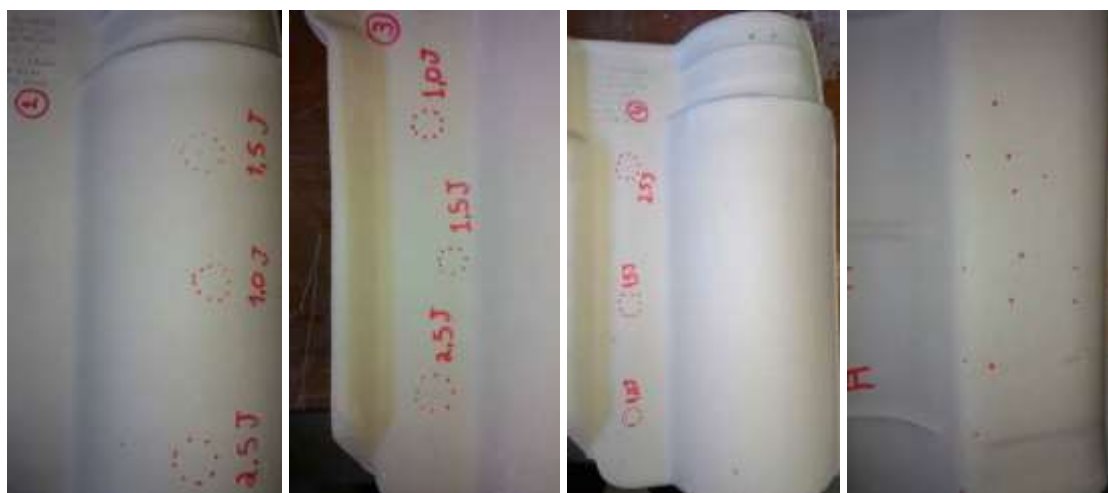
Figura 6 – Imagens das amostras com marcas indicando os impactos e fissuras

Quanto à resistência à ação de granizo, as telhas cerâmicas apresentaram falhas nos impactos de 1,5 e 2,5J, no entanto, não o suficiente para representar perda da estanqueidade, atendendo ao requisito da norma. A Figura 6 e a Tabela 1 demonstram os resultados.

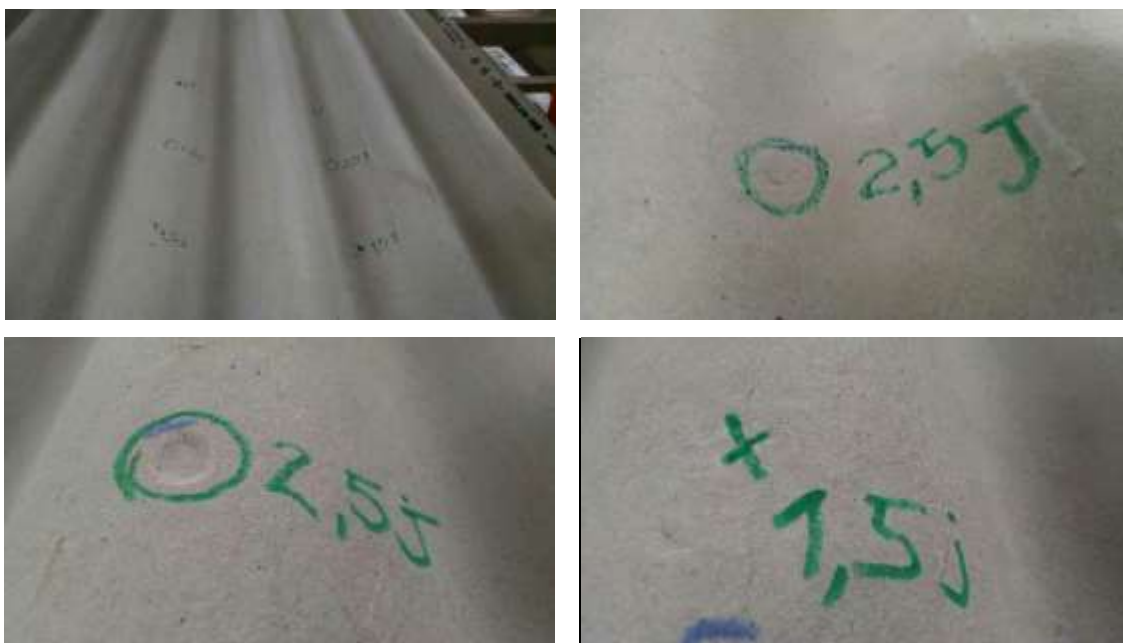
Figura 7 – Imagens das amostras com marcas indicando os impactos.

As telhas de fibrocimento, no ensaio de resistência à ação de granizo e outras cargas acidentais, não apresentaram nenhuma fissura. No impacto de 1,5J e 2,5J, verificou-se a presença de moossa, no entanto, no impacto de 1,5J as moossas são pouco visíveis. Logo, o requisito da norma foi atendido. A Figura 7 e a Tabela 2 apresentam os resultados.

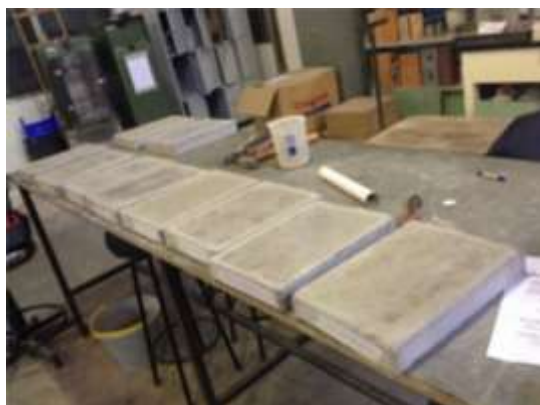
Figura 1: Confeção das placas – Fonte: dos autores

Para o cumprimento desses ensaios, foram confeccionadas dez placas de concreto (25cm x 35cm x 4cm), com 35MPa cada, moldadas de acordo com a NBR 5738 [3]. Nelas, foram feitos cinco tratamentos superficiais, utilizando duas placas para cada tratamento, a saber: sem tratamento superficial, tratamento escovado com escova de aço, tratamento apicoado com martelo manual, tratamento lixado mecanicamente e tratamento estriado com ranhuras feitas com a serra elétrica, conforme Figura 1. O ensaio de resistência do concreto foi realizado de acordo com a NBR 5739 [4], e o tratamento nas suas superfícies conforme a norma europeia EN 1504-10:2008 [5]. Os dois corpos de prova, após 28 dias, apresentaram resistência à compressão de 35MPa e 37MPa.

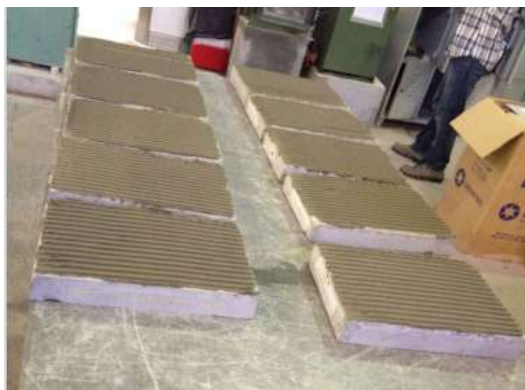
Figura 2: Aplicação do chapisco industrializado – Fonte: dos autores

Após a execução de cada tratamento superficial, realizou-se o molhamento da superfície e utilizou-se o chapisco industrializado do tipo chapisco colante, cor cinza, lote JND 52, Quartzolit. O chapisco foi aplicado com a desempenadeira metálica denteada 6mm x 6mm x 6mm, ficando com espessura média de 5mm. Foram utilizados 10kg de chapisco e 1,75 litros de água, ou seja, relação água/material seco menor que 0,50 (Figura 2). Após três dias da

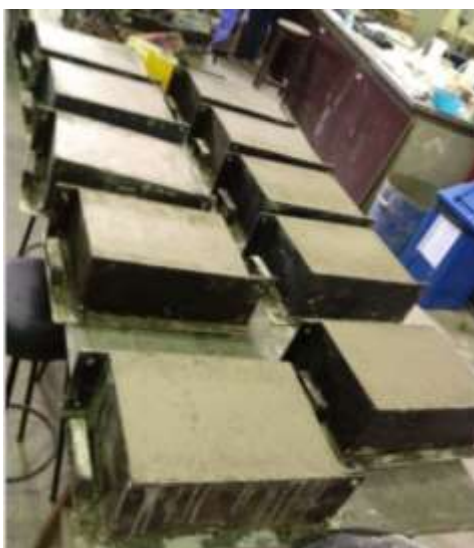
Figura 3: Aplicação da argamassa – Fonte: dos autores

aplicação do chapisco, com a utilização da caixa de queda, as placas foram revestidas com argamassa, no traço de 1:1:4 (cimento, areia e água), com cimento CP-IV e cal, numa camada com espessura de 20mm. Para garantir a espessura constante de 20mm do revestimento, foi empregado um gabarito metálico fixado nas laterais da placa de concreto. Especificamente, foram utilizados 6,38 quilos de cimento e de areia e 12,96 litros de água, de acordo com a consistência padrão de $255\text{mm} \pm 10\text{mm}$, resultando, após 30 golpes, em 260 mm, 255 mm e 260 mm (Figura 3). O índice de consistência das argamassas de chapisco e de revestimento obedeceu à NBR 13276 [6]. As placas foram levadas à câmara seca com temperatura controlada a 10°C , até sua cura.
