**ANAIS DO CONGRESSO BRASILEIRO DE
PATOLOGIA DAS CONSTRUÇÕES
CBPAT2016**

18 A 20 DE ABRIL DE 2016 - BELÉM DO PARÁ

Congresso Brasileiro de Patologia das Construções (2: 2016:
Belém do Pará, PA)

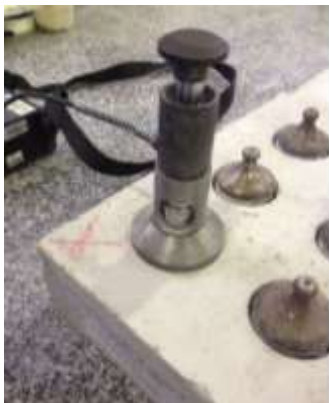
Figura 4: Ensaio de resistência de aderência à tração – Fonte: dos autores

Após 28 dias de sua cura, cada placa foi perfurada em seis pontos, com a serra-copo diamantada de 57mm, para a obtenção de 12 corpos de prova de 50mm de diâmetro para cada tratamento. Posteriormente, a pastilha metálica foi aplicada com cola Poxipol 10 min, nos corpos de prova, onde foram realizados os testes de aderência com o aderímetro, em conformidade com a NBR 15258 [11] (Figura 4). Os limites mínimos de resistência de aderência à tração são estabelecidos pela NBR 13281 [12].

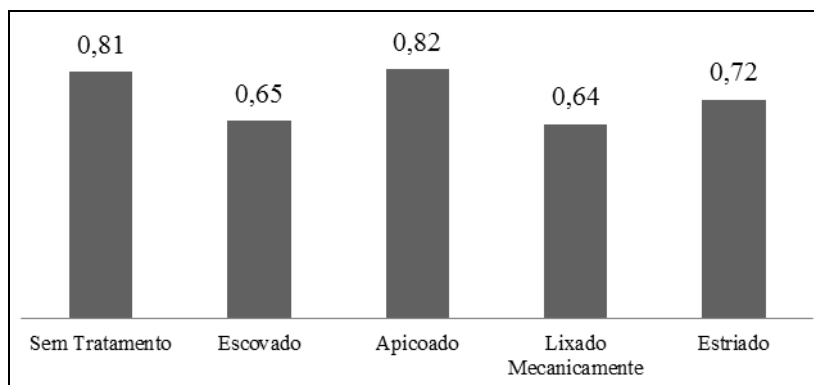
Figura 3: Resistência potencial média – Ensaio de resistência de aderência à tração – Fonte: dos autores

Referente à resistência potencial de aderência, verificou-se que o desvio padrão foi 0,13 e o coeficiente de variação foi 17,36%, para uma tensão média de 0,73 MPa. Salienta-se que, para esse cálculo, foram descartados todos os resultados que se afastaram $\pm 30\%$ da média de cada tratamento, como forma de validar os mesmos. Os resultados desse ensaio não representam o desempenho do sistema construtivo. De acordo com a Tabela 7 da NBR 13281 [12], tal resultado foi considerado satisfatório, atingindo a classe A3. Na Figura 3, verificam-se as resistências potenciais médias de cada tratamento.

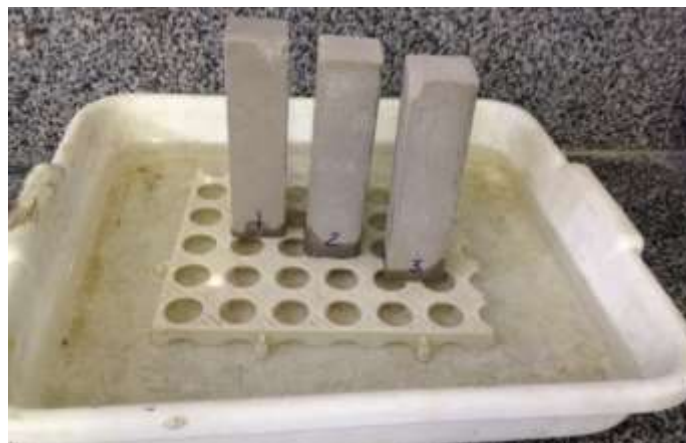
Figura 4: Absorção por capilaridade aos 90 minutos – Fonte: dos autores

Pela pouca quantidade de resultados com rompimentos na interface concreto/chapisco, percebe-se a boa aderência que ocorreu entre o chapisco e o concreto. Isso se deve, provavelmente, ao chapisco utilizado para todos os ensaios e à sua forma de aplicação: chapisco colante aplicado com desempenadeira. Esse material possui propriedades superiores ao chapisco convencional, em função da dosagem controlada e da presença de aditivos. Ao ser aplicado com a desempenadeira contribuiu para uma maior coesão entre os materiais, na medida em que, ao produzir as reentrâncias, aumentou a superfície de aderência. Outro fator observado é que a absorção por capilaridade é muito baixa, conforme Figura 4, o que pode influenciar a alta aderência.

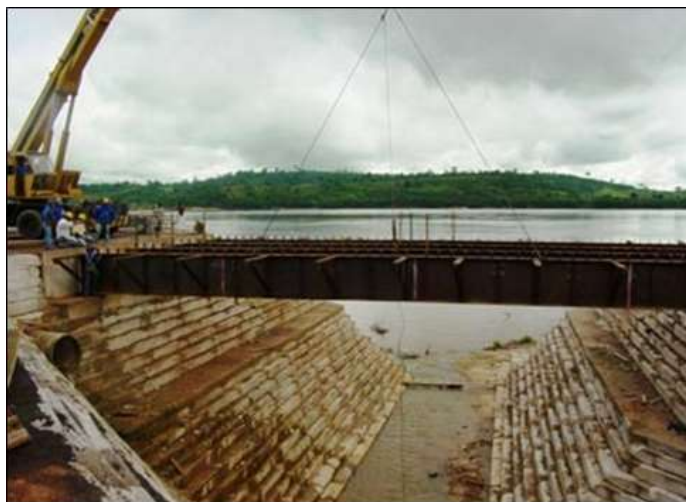
Figura 1: Elementos construtivos da ponte.

A ponte averiguada encontra-se no município de Tucuruí - PA, localizada sobre o Igarapé Santana, às margens do Rio Tocantins. Seu arranjo estrutural dá-se apoiada sobre uma viga travesseiro que por sua vez esta ancorada sobre estrutura de concreto moldados “*in loco*” com emprego de geofornas têxteis (bolsacreto), sobreposto um a outro em formato de escada dando origem a fundação e a base de sustentação sem provimento de armação. A ponte possui 18,30 metros de comprimento de vão livre e 12 metros de largura. A altura total em média de 9,5 metros até a base, Figura 1.

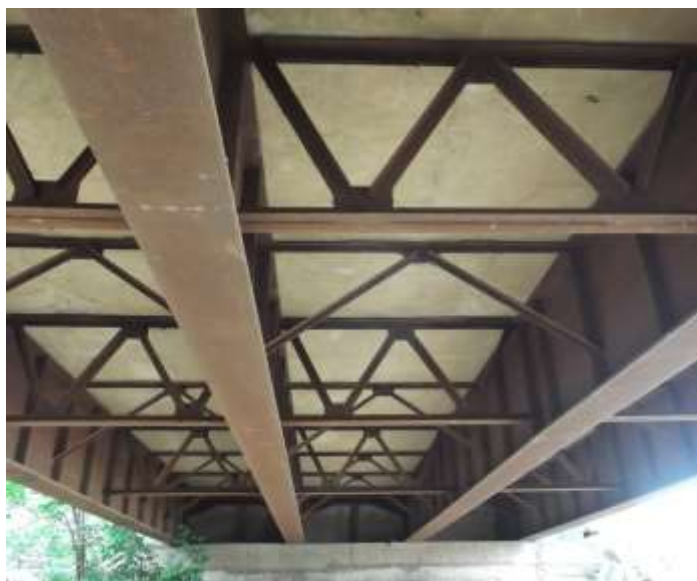
Figura 2: Superestrutura da ponte, vista inferior.

A superestrutura é composta por quatro vigas isostáticas metálicas travadas por vigas transversinas, que apoiam um tabuleiro composto por uma laje com 27 centímetro de espessura. Foi utilizada aparelhos de apoio entre a infraestrutura e superestrutura, elemento este constituído de elastômero (borracha sintética), denominada comercialmente de neoprene, Figura 2.

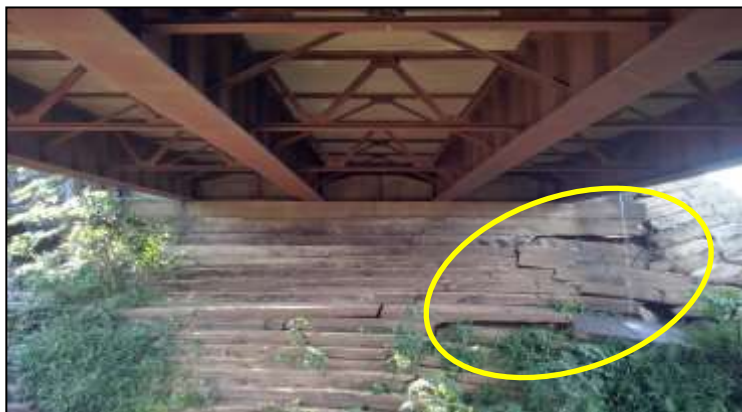
Figura 4. Vista das trincas e brechas nas peças estruturais

A Figura 4 faz referência as patologias estruturais relativas ao concreto, presente em toda a extensão da fundação da ponte em que se determinou o recalque.

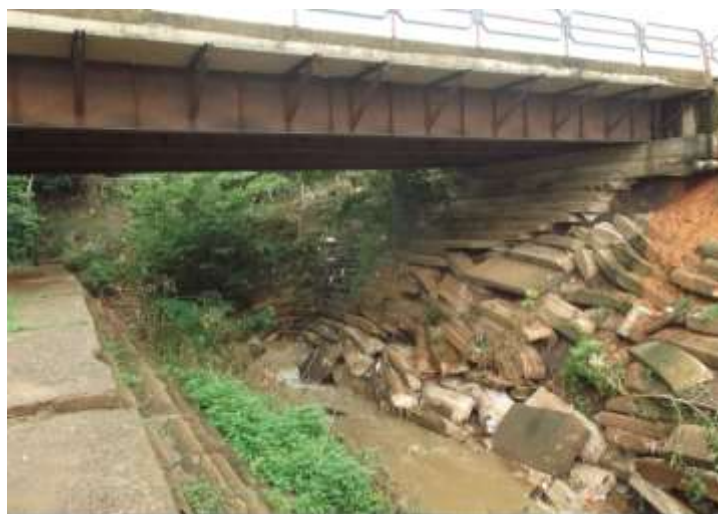
Figura 5. Tombamento dos bolsacretos.

Na ponte em estudo, foi empregado os bolsacretos para proteger o aterro contra a erosão gerada pelas enchentes do Rio Tocantins, como também, para sustentar a superestrutura e levar os esforços até a fundação, atuando como os “pilares” da mesma não garantindo nenhuma estabilidade. Com o passar dos anos e sem a manutenção adequada, surgiu infiltrações entre as peças que só aumentaram com o tempo, ocasionando a abertura de trincas até brechas entre as peças levando ao tombamento destas, deixando a estrutura ainda mais instável o que contribuiu diretamente para o aumento do deslocamento vertical, Figura 5. O recalque não foi mais acentuado devido os blocos de rochas presentes embaixo da ponte terem ajudado em sua sustentação.

Outro motivo que possa ter contribuído para a presente situação foi a possível utilização de aterro mau compactado, percebe-se também na Figura 5 que o material do talude não apresenta consistência, conseqüentemente, pouca resistência ao deslizamento das peças.

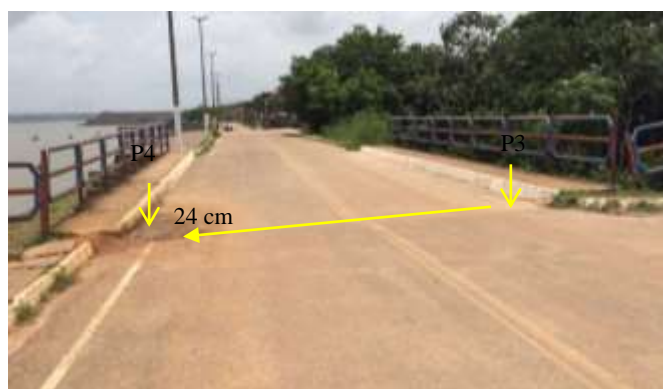
Considerando que estas cotas são harmônicas no projeto, assim, a média das cotas do lado direito foi 49,409 m e do lado esquerdo 49,311 m, sendo a diferença média de cotas de 0,098 m ou 9,8 cm, no entanto, percebe-se que a diferença entre o ponto P3 e P4 no tabuleiro da ponte há recalque com mais de 24 cm, este ponto está situado no início da ponte, conforme ponto de referência adotado, através da visita *in loco* confirma-se que foi a região mais recalçada, Figura 7.

Figura 7. Localização dos Pontos: P3 e P4 no tabuleiro da ponte.

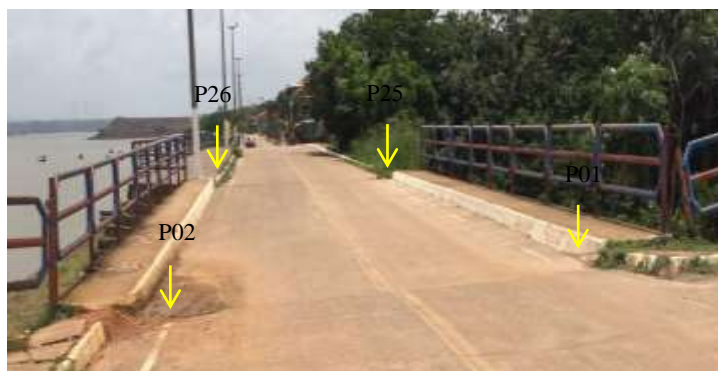
Estas diferenças de cotas caracteriza um recalque da estrutura de fundação da ponte o qual é objeto de estudo da estrutura. Os valores da Tabela 02 significam que no lado direito (P25-P01) o ponto P25, final da ponte, é a região mais rebaixada 2,8 cm em comparação com o início da ponte. Analisando o lado esquerdo (P26-P02) percebe-se o contrário, onde o início da ponte é a região mais recalçada aproximadamente 23 cm. A Figura 8 exemplifica melhor a situação.

Figura 8. Tabuleiro da ponte onde foram realizadas as medições topográficas.

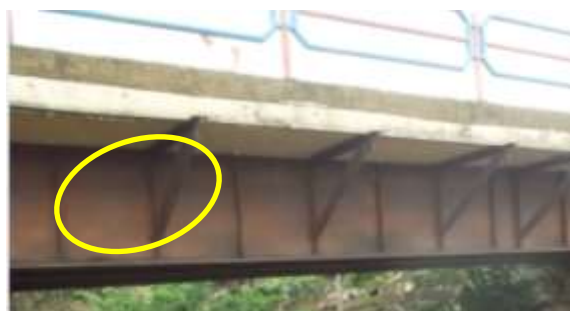
Nova patologia encontrada foi o início da corrosão em alguns trechos da estrutura metálica da ponte. Uma das causas para tal ocorrência pode ser a exposição da estrutura a água pluviais, como também a constante umidade do ar, haja vista que se encontra as margens do Rio Tocantins, outro fator que contribui para tal é a falta de manutenção uma vez que são mais de 13 anos de construída sem nenhum reparo. Na Figura 9 percebe-se alguns trechos da viga metálica com corrosão.

Figura 9. Corrosão da estrutura metálica.

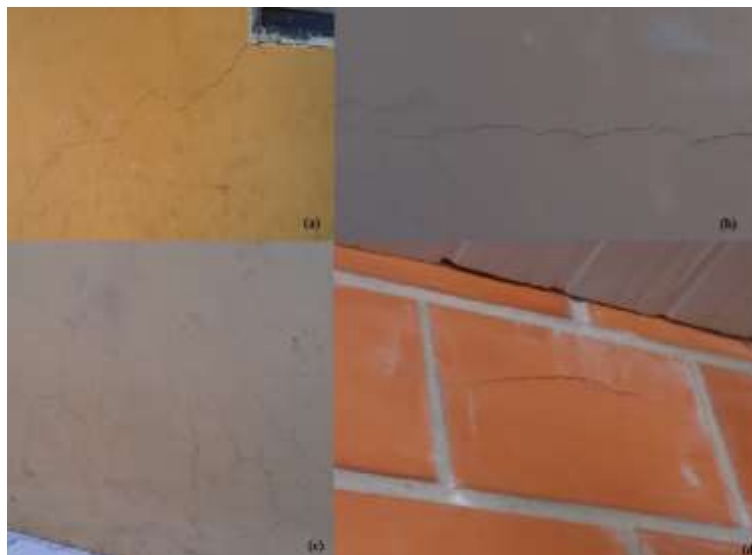
Em relação à ocorrência de fissuras nas residências, na maioria das casas, 79,82%, são existentes e em 20,18% não ocorrem. A ocorrência foi na fachada e em poucos casos, na alvenaria do interior da casa, conforme a Figura 2.

Figura 2: Ocorrência de fissuras: (a) Fissura em parede externa próxima a esquadria (b) Fissura horizontal em parede externa (c) Fissuras mapeadas em parede externa próxima ao rodapé (d) Fissuras em bloco, internamente
Fonte: Acervo fotográfico dos autores (2012)

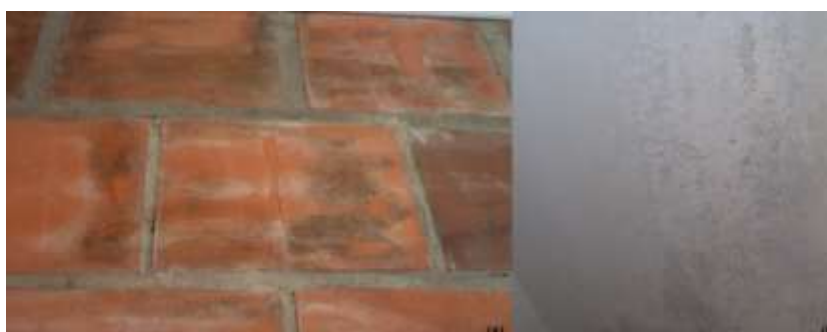
Quanto à infiltração de água através das paredes, na maioria das unidades, 62,39%, não ocorre este problema. Porém, em 37,61% acontece infiltração através das paredes, evidenciado através da Figura 3, através do mofo e bolor, os quais são consequências desta ocorrência.

Figura 3: Evidências de mofo e bolos em paredes das residências
Fonte: Acervo fotográfico dos autores (2012)

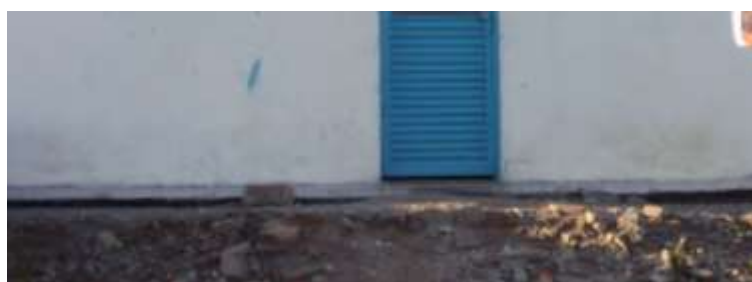
Quanto à fundação da residência, não existiram muitos problemas de recalque de *radier*. Em 86,24%, das residências não apresenta deformação do piso original, sendo que em apenas 13,76% apresentam a patologia em questão. Em 91,74% das unidades avaliadas não foram identificadas fissuras nos *radiers* da fundação. Porém, um problema de fundação que ocorre com frequência são fundações com trechos em balanço, conforme a Figura 4.

Figura 4: Fundações em *radier* com trechos em balanço
Fonte: Acervo fotográfico dos autores (2012)

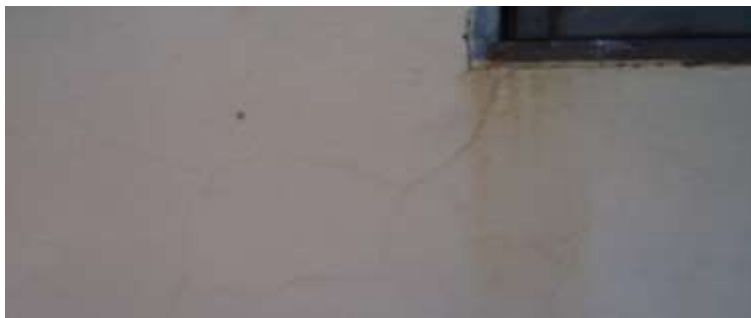
Quanto à passagem de água através das janelas, é muito comum aparecer em caso de chuva forte. Em 65,14% este problema ocorre e em 34,86% nunca apareceram sinais de infiltração através de janelas. Outro fato que ocorre com frequência é a água da chuva em contato com a oxidação das janelas prejudicando a pintura da fachada, conforme Figura 5.

Figura 5: Oxidação de janelas com consequente manchamento de pintura
Fonte: Acervo fotográfico dos autores (2012)

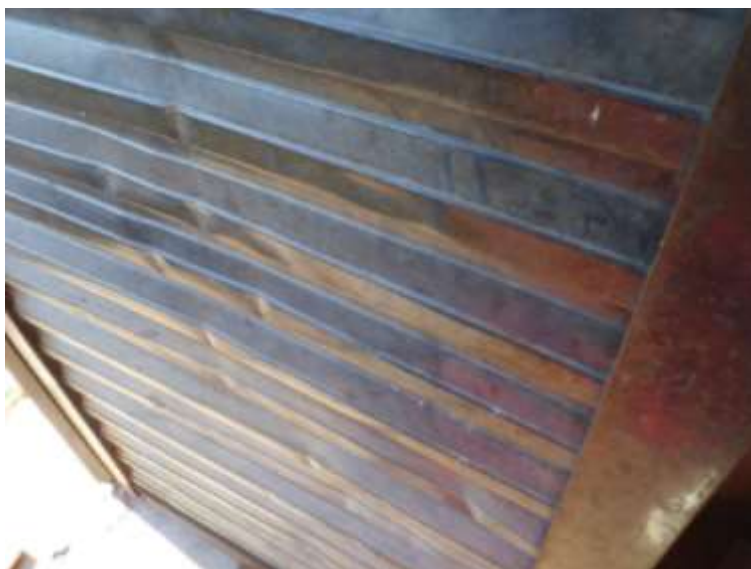
Em relação às portas, a passagem de água através da porta de entrada ocorre em 84,40% das residências devido ao fato de que o caimento do *radier* está invertido para o interior da casa. Quanto ao fechamento, não ocorre corretamente em 39,45% das unidades, devido a problemas na fechadura ou portas excessivamente amassadas, conforme Figura 6. Quanto à substituição das portas, em 90,83% não houve substituição de nenhuma porta e em apenas 9,17% ocorreram troca das portas originais.

Figura 6: Porta de entrada amassada excessivamente
Fonte: Acervo fotográfico dos autores (2012)

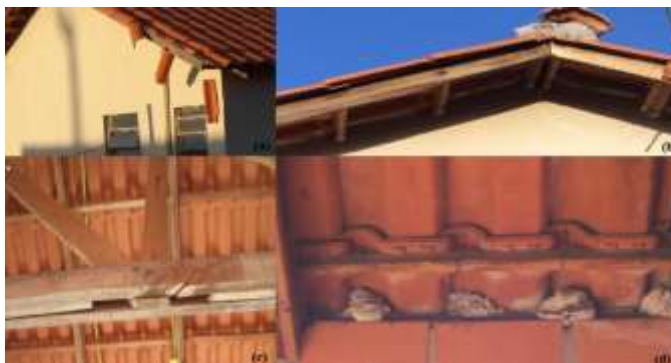
Em relação ao telhado, na maioria das unidades, 63,30%, ocorre infiltração de água da chuva através do telhado devido a telhas quebradas ou deslocadas. Em residências afetadas já ocorreram perda de móveis, colchões e outros danos. Além destas situações, nos telhados ainda ocorrem problemas relacionados a madeiramento das tesouras e acabamentos. Na Figura 7, podemos visualizar algumas destas irregularidades.

Figura 7 – Irregularidades em telhado: (a) Fiada de borda solta, sem amarração (b) Cumeeira não aderida a massa. (c) Fendas no madeiramento do telhado. (d) Fechamento entre alvenaria e telhamento de maneira incorreta, com excesso de massa

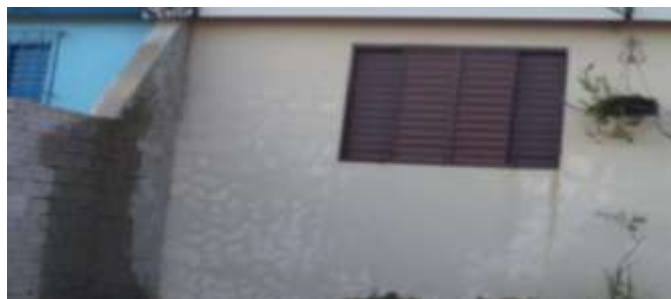
A pintura da residência é somente externa, sendo que a maioria dos moradores, 46,79%, julgaram ser péssima e 32,11% avaliam como regular, sendo mostrada na Figura 8 a pintura da residência deteriorada devido à oxidação e infiltração de água na fachada com formato de fissuras mapeadas. Em relação à pintura, a maioria das unidades, 62,39%, não foram repintadas e 37,61% foram repintadas. É importante citar que o tempo de recebimento da casa não era superior a 03 anos e em grande parte das casas a fachada está deteriorada e necessitaram de conserto de fissuras e pintura.

Figura 8: Pintura da residência deteriorada devido à oxidação e infiltração de água na fachada em formato de fissuras mapeadas

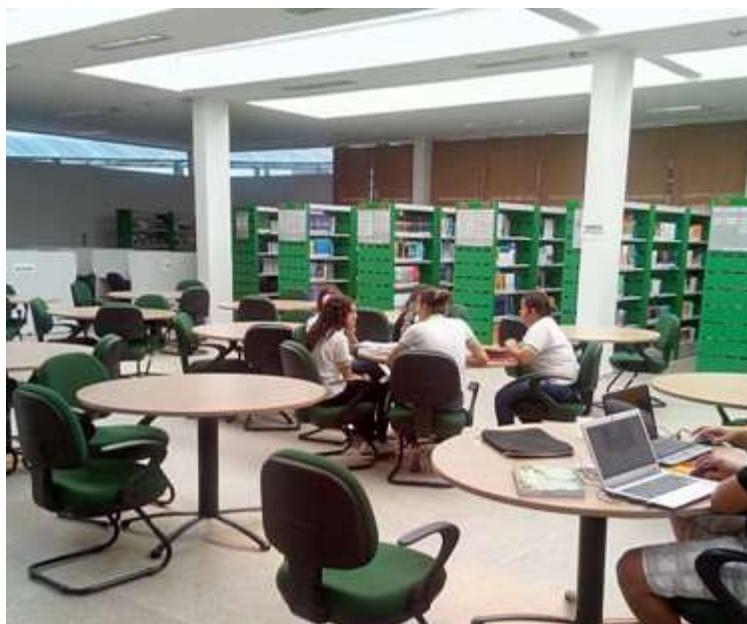
Foi observada que a iluminação natural nas mesas centrais de leitura – através das claraboias de policarbonato – estava provocando transtornos tanto ao acervo como também aos usuários, por causa de intensidade de luz (iluminância) elevada.

Figura 3: Excesso de luminosidade na área de leitura e de acervo da biblioteca
Fonte: Acervo pessoal (2015)

A iluminância foi verificada com a utilização do aplicativo Medidor de Luz O2 Led, que demonstrou uma alta incidência de luminosidade no interior da biblioteca, principalmente no horário de 09:00h as 16:00h. Foram coletados dados de seis áreas de leituras em grupo (Figura 3), duas cabines de leituras individuais e duas salas de informática, como mostrado na Figura 4. Os resultados das iluminâncias são apresentados na Tabela 1.

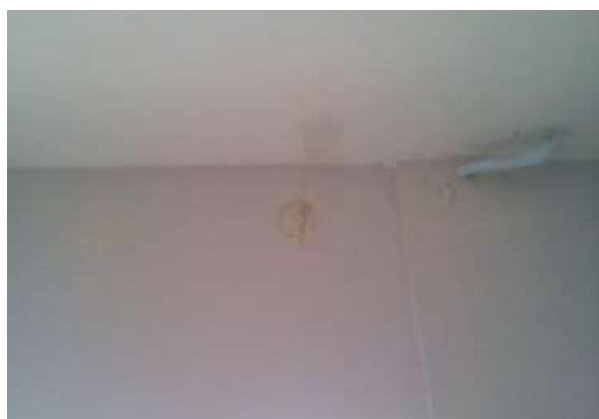
A Figura 5 apresenta manchas de eflorescências, decorrentes de infiltrações provenientes de vazamento do ar condicionado.

Figura 5: Manchas oriundas de infiltração observadas na sala de administração da biblioteca

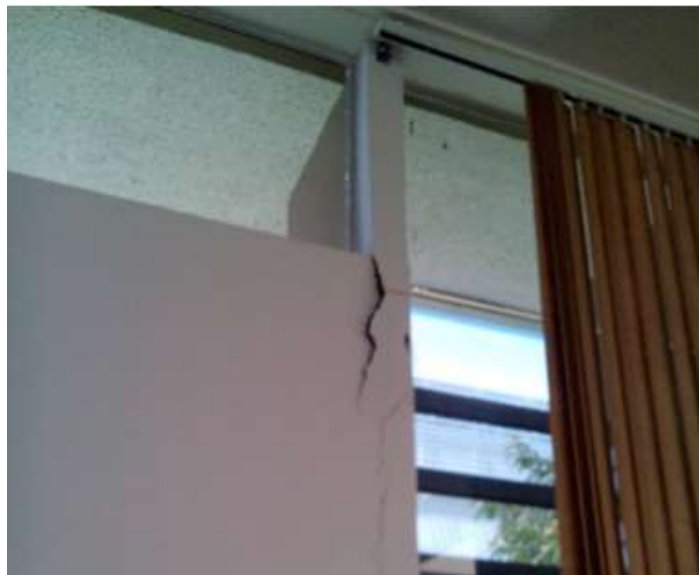
Foram encontradas algumas fissuras no prédio da biblioteca. Primeiramente, foram encontradas fissuras verticais no engaste dos brises de concreto que se fixam nas janelas (Figura 6). Para solucionar o problema deve-se realizar o escoramento do brise para evitar que as fissuras aumentem.

Figura 6: Fissuras no engaste dos brises de concreto.
Fonte: Acervo pessoal (2015)

Na etapa de vistoria, foram encontradas patologias, das quais pode-se citar eflorescência proveniente de vazamento do ar condicionado e fissuras no engaste do brise de concreto, na alvenaria e no piso de granilite.

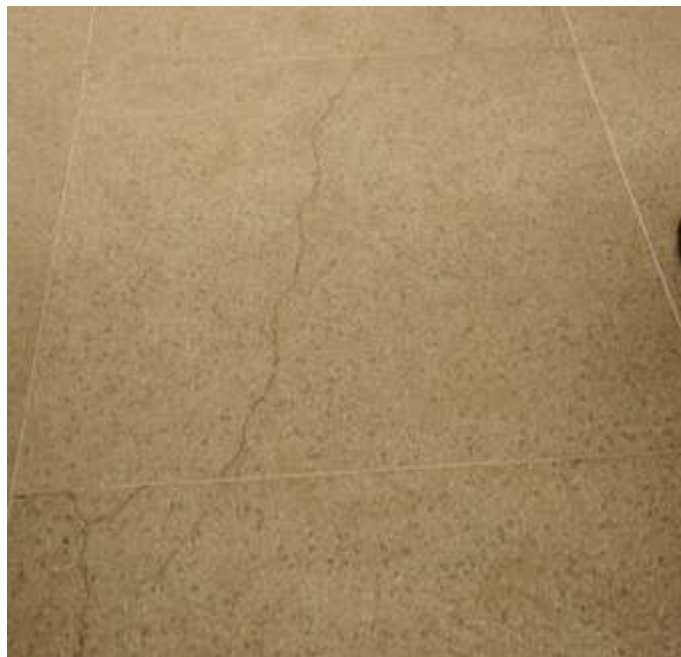
Verificou-se também fissuras no piso de granilite (Figura 8), devido à má execução e espessura inadequada.

Figura 8: Fissuras no piso de granilite.
Fonte: Acervo pessoal (2015)

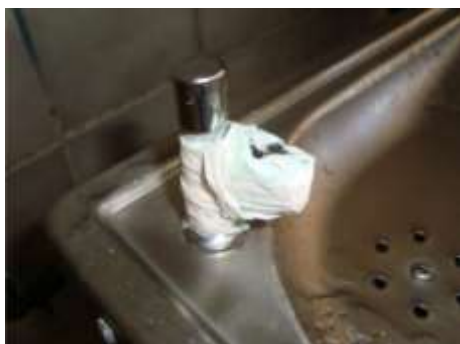
No edifício AT4, as principais manifestações patológicas encontradas foram relacionadas à falta de manutenção, corrigida na maioria dos casos em base de improvisos, como pode-se verificar na torneira do bebedouro apresentada na Figura 1. Também identificou-se vazamentos em válvulas de descarga (Figura 2), torneiras para lavagem do edifício (Figura 3) e mictórios (Figura 4).

Figura 1: Torneira com presença de fita veda-rosca no AT4

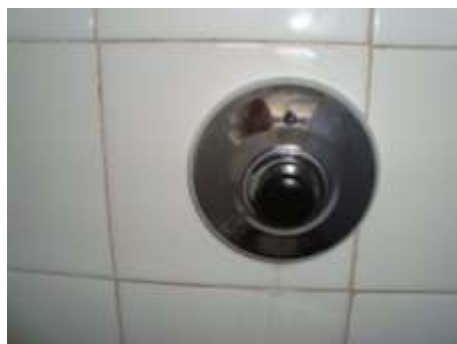
Figura 2: Válvula de descarga com vazamentos no AT4

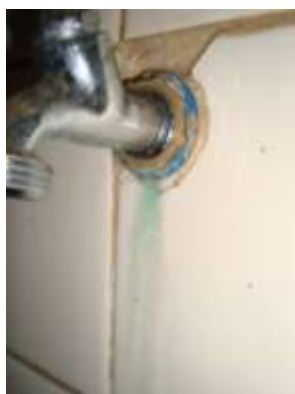
Figura 3: Torneira de limpeza com sinais de vazamento

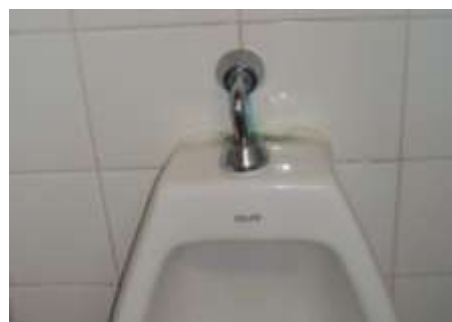
Figura 4: Vazamentos nos mictórios do AT4

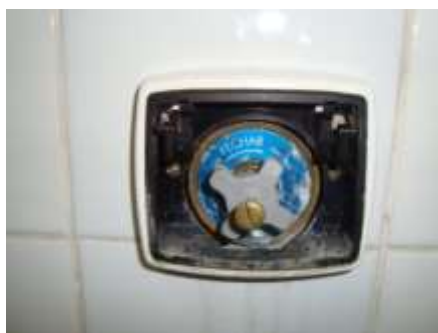
Figura 5: Válvula de descarga sem canopla protetora e com sinais de vazamento no AT5

Para o edifício AT5, a maior incidência de manifestações patológicas, assim como no AT4, foi devido à vazamentos nas instalações sanitárias, como pode-se observar na válvula de descarga da Figura 5 e na pia da Figura 6. Além disso, algumas pias apresentaram entupimento parcial, fazendo com que o fluxo de água fosse direcionado para um dos lados (Figura 7). Os bebedouros, criticados nos questionários com resposta negativa de 83,0% dos usuários quanto ao grau geral de satisfação, sendo que 13,2% das respostas foi neutra e apenas 3,8% dos usuários se apontaram satisfeitos, também apresentaram manifestações patológicas, principalmente devido ao vazamento constante de água nas torneiras (mesmo quando não acionado) e à baixa quantidade de água liberada quando acionado (Figuras 8 e 9).

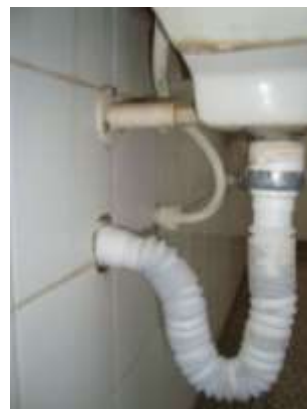
Figura 6: Vazamento em pia de banheiro masculino no AT5

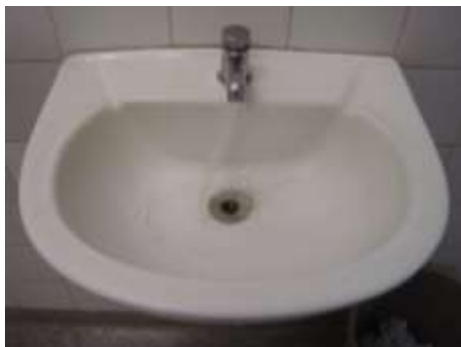
Figura 7: Fluxo de água irregular na torneira devido à entupimento

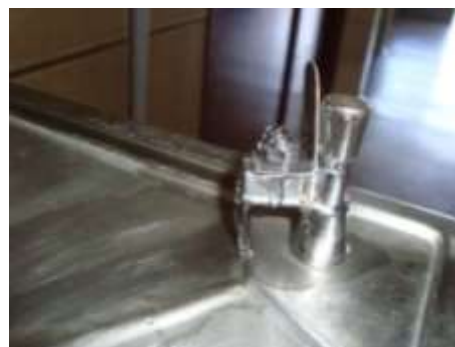
Figura 8: escoamento de água constante em bebedouro, quando não acionado

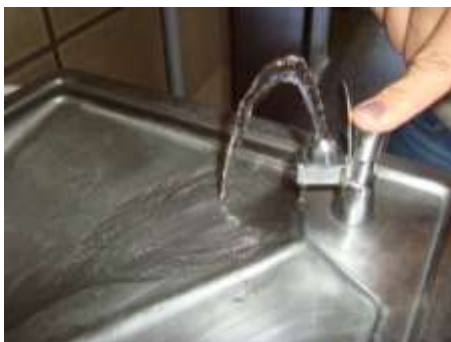
Figura 9: Baixa vazão de água em bebedouro, quando acionado

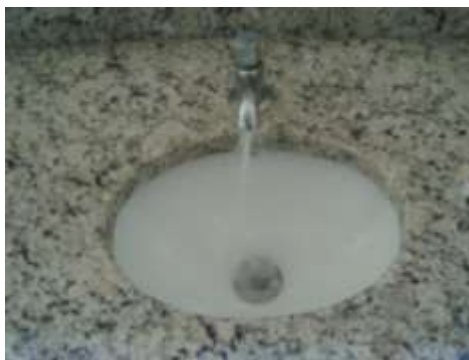
Figura 10: Escoamento irregular de água em torneira do AT9

No edifício AT9, apesar de mais novo e de possuir menor incidência de manifestações patológicas, foi possível encontrar também uma pia com escoamento irregular de água, devido à entupimento parcial da torneira (Figura 10), vazamento de água pelo sifão de uma das pias do banheiro feminino (Figura 11) e uma torneira com pingos constantes no mesmo banheiro (Figura 12). Um dos bebedouros do edifício possuía também vazamento, o qual era contido com um pano para que a água não chegasse ao corredor do edifício, como pode ser visto na Figura 13.

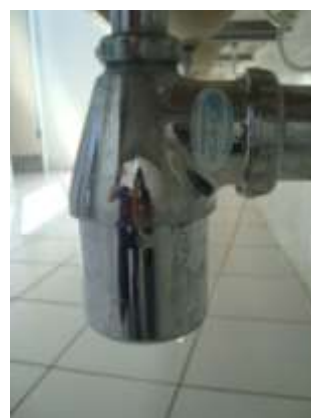
Figura 11: Vazamento de água pelo sifão da pia

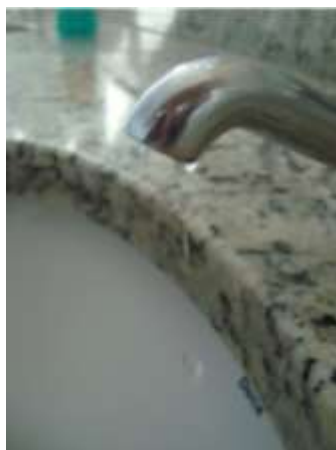
Figura 12: Pingos constantes devido à falha no fechamento da torneira

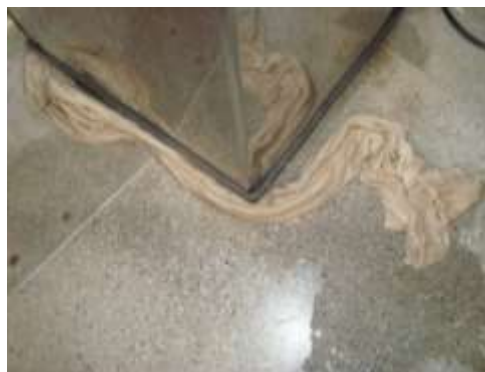
Figura 13: Vazamento no bebedouro do AT9

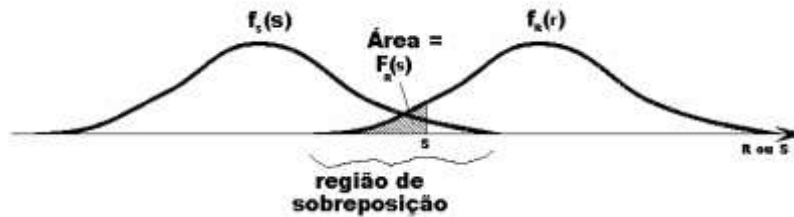
Como mostra a figura 4, a probabilidade de falha está associada à região de sobreposição das curvas $f_R(r)$ e $f_S(s)$. Com respeito a isso, observa-se que a região de sobreposição depende das posições relativas de $f_R(r)$ e $f_S(s)$, ou seja, mantidas as posições das médias e aumentando a dispersão ou mantidas as dispersões e aproximando as médias, P_f aumenta.

Figura 4: Função Densidade de Probabilidade $f_R(r)$ e $f_S(s)$ (Fonte: Ang e Tang [21])

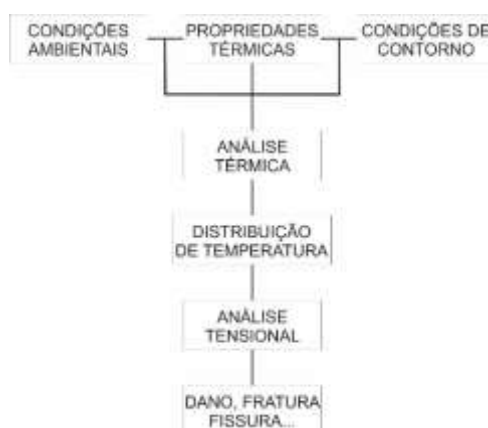
Na figura 1 destaca-se um procedimento para o cálculo das tensões térmicas na estrutura. Inicialmente é realizada uma análise térmica para encontrar a distribuição de temperatura na barragem e, após, é realizada a análise tensional a partir dos dados da primeira etapa. Esse procedimento caracteriza um modelo desacoplado de resolução.

Figura 1: Representação global do método desacoplado de resolução das tensões térmicas (adaptada de Calmon [2])

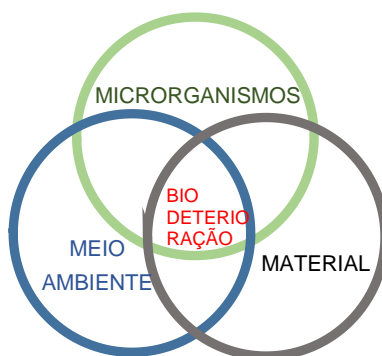
Para que o fenômeno da biodeterioração ocorra, é necessário o encontro de três parâmetros: um material, os microrganismos e um ambiente favorável, como mostra a Figura 1. O termo microrganismo é usado para todos os seres vivos microscópicos, bactérias, fungos, algas, líquens, musgos ou vírus. Atuam como agentes da biodeterioração, tendo uma ação direta ou indireta sobre o material. O meio ambiente pode ser considerado o vetor da biodeterioração, pois carrega os microrganismos e parte dos nutrientes necessários para o seu crescimento, o que leva a uma biodeterioração mais ou menos forte, em função de suas características. No que diz respeito aos materiais, a biodeterioração pode ocorrer em materiais metálicos, minerais, polímeros, cerâmicos, dentre outros. A agressividade do ataque depende de características como composição química, porosidade ou tratamentos de superfície empregados [13]. Neste trabalho será estudada a biodeterioração causada por bactérias em estruturas de saneamento feitas em concreto (fossas sépticas).

Figura 1: Parâmetros que levam à biodeterioração. Fonte: Adaptado de [13]

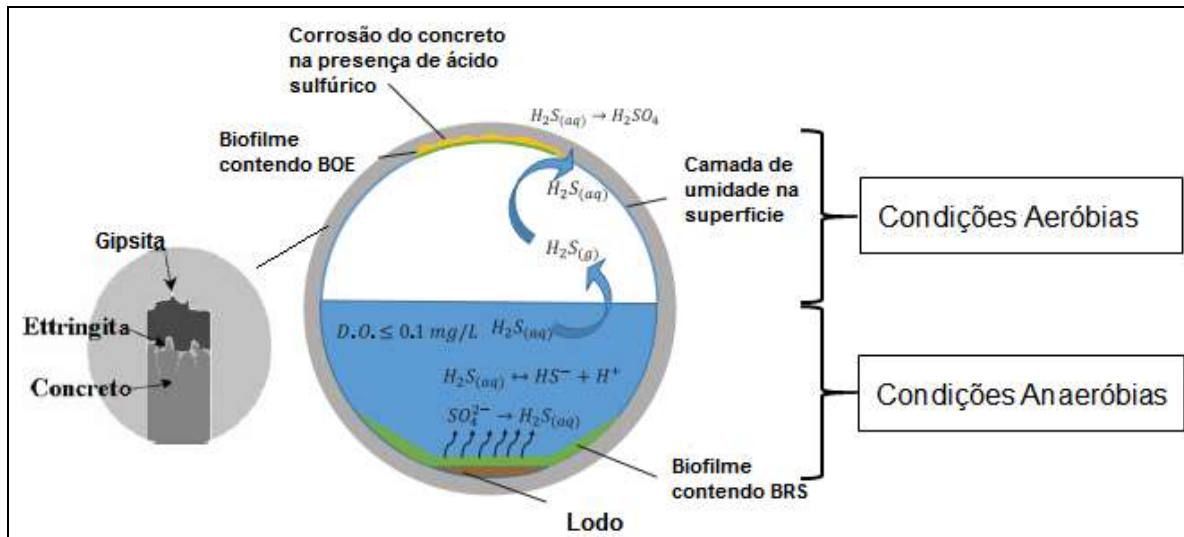
Portanto, o mecanismo da biodeterioração é um processo complexo, que acontece em várias etapas. Como dito anteriormente, o esgoto doméstico contém íons sulfato (SO_4^{2-}) em abundância, os quais, em condições específicas, serão reduzidos a H_2S . Portanto, no primeiro estágio da biodeterioração acontece a formação de H_2S , por meio da decomposição de compostos de enxofre, como um produto do metabolismo das BRS, as quais vivem nas zonas anaeróbicas da lama de esgoto ou no biofilme. Em seguida, o H_2S produzido por estas bactérias se dissipa em forma de gás para a atmosfera acima do efluente e é oxidado para ácido sulfúrico (H_2SO_4) pelas BOE, bactérias aeróbicas que colonizam a superfície exposta do concreto [15]. A Figura 2 mostra uma representação esquemática deste processo.

Figura 2: Representação da biodeterioração em uma tubulação de esgoto. Fonte: Modificado de [6]

As BRS crescem na camada de biofilme que cobre a superfície do efluente e, normalmente, o oxigênio não é capaz de permear esta camada, portanto, uma área anaeróbica é formada, sendo um local ideal para produção de sulfetos [22]. A temperatura no local, o longo tempo de detenção e baixa velocidade de fluxo do efluente, a elevada taxa de demanda bioquímica de oxigênio (DBO), os níveis de turbulência e ventilação nas redes, dentre outros, são alguns fatores que contribuem para o crescimento bacteriano rápido nos sistemas de esgoto subterrâneos [23]. Já a oxidação de H_2S pelas BOE ocorre preferencialmente em locais onde a concentração de gás é > 2 ppm, a umidade relativa e turbulência do efluente são altas e na presença de oxigênio [24]

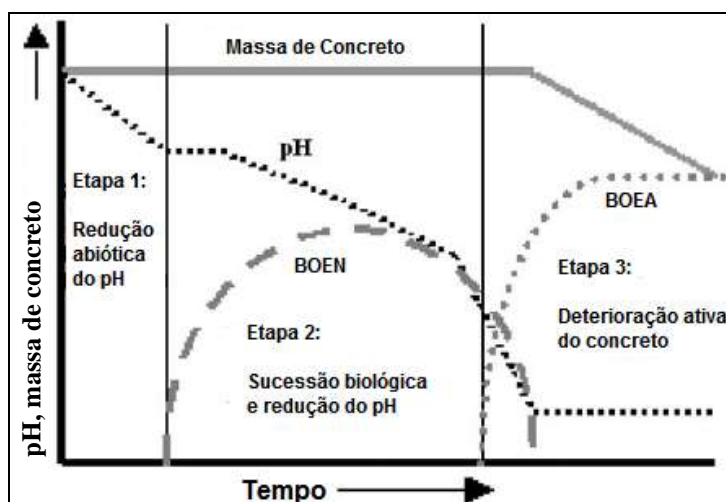
A Figura 3 representa gráficamente as mudanças físico químicas que a biodeterioração em redes de esgoto causa ao concreto. O concreto é naturalmente alcalino, com um pH na faixa de 11-13 [25]. As BOE não são capazes de se desenvolver neste pH elevado. Porém, como visto, em ambientes com esgoto, estão presentes substâncias como CO_2 e H_2S , ambos com propriedades ácidas, atuando na redução química do pH, o que é mostrado na etapa 1. Uma vez que o pH é reduzido para aproximadamente 9 e com quantidade de nutrientes, umidade e oxigênio suficientes, as bactérias da espécie *Thiobacillus* do tipo nutrófilas (BOEN), mais precisamente as *T. novellus*, *T. neapolitanus*, *T. intermedius*, se fixam na superfície do material e se reproduzem. A sucessão bacteriana não é determinada apenas pelo pH da superfície, mas também pelos diferentes compostos de enxofre presentes no meio nos diferentes momentos do processo. As BOEN produzem alguns produtos ácidos e a medida que novos organismos crescem, produtos metabólicos ácidos se acumulam e o pH cai, como mostra a etapa 2. Quando o pH chega a 4-5 as BOEA, da espécie *T. thiooxidans*, começam a colonizar a superfície e oxidar os compostos de enxofre, produzindo grandes quantidades de H_2SO_4 , momento em que ocorre efetivamente a deterioração do material, como mostra a etapa 3 [26].

Figura 3: Mudanças físicas e químicas teóricas das propriedades do concreto ao longo do processo de biodeterioração.
Fonte: Adaptado de [26]

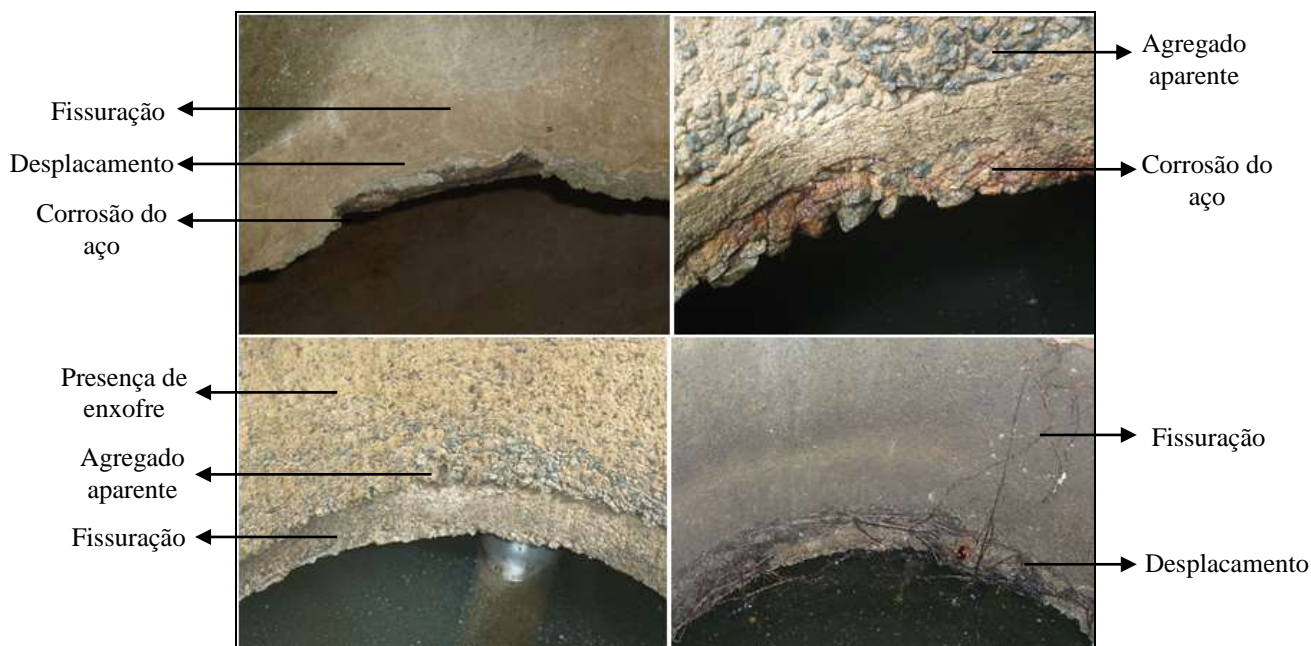
A figura 7 mostra a deterioração de 4 fossas. Das 23 fossas analisadas, 20 apresentaram forte odor de H_2S (característico de ovo podre) e deterioração avançada da estrutura. Foram identificadas inúmeras manifestações patológicas nas estruturas inspecionadas. Dentre as principais, pode-se citar: fissuração, perda de cobrimento do concreto, corrosão de armadura e deslocamento do concreto. Em 100% das estruturas foi possível identificar a segregação do agregado da pasta de cimento, sendo que em alguns casos, o agregado se desprendia com facilidade da estrutura. A camada amarelada da superfície evidenciava a presença de enxofre no meio. Foi possível notar também o elevado grau de porosidade do concreto no local.

Figura 7: Fotos de 4 fossas do CEMUNI

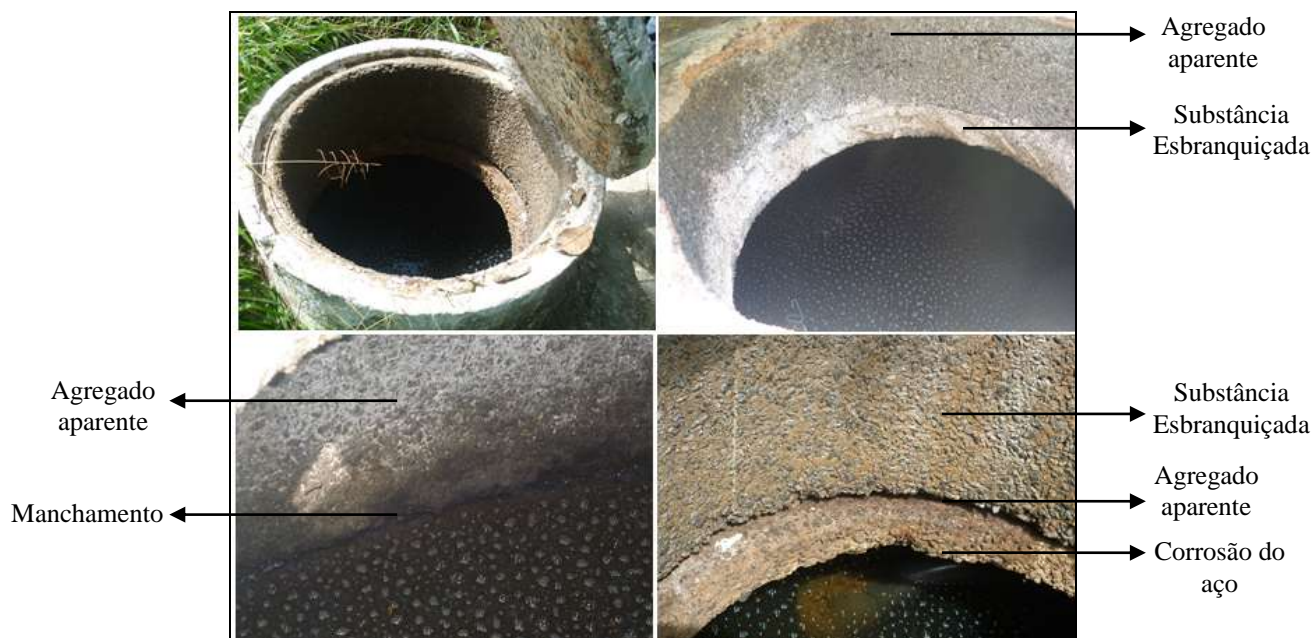
A figura 9 mostra o estado de deterioração das 3 fossas. Todas apresentaram forte odor de H_2S e severa deterioração da estrutura. As principais manifestações patológicas encontradas foram: perda de cobrimento, corrosão da armadura, manchamento. Observou-se também uma camada esbranquiçada na superfície da estrutura, indicando uma provável formação de gipsita.

Figura 9: Fotos de 3 fossas diferentes do CCJE

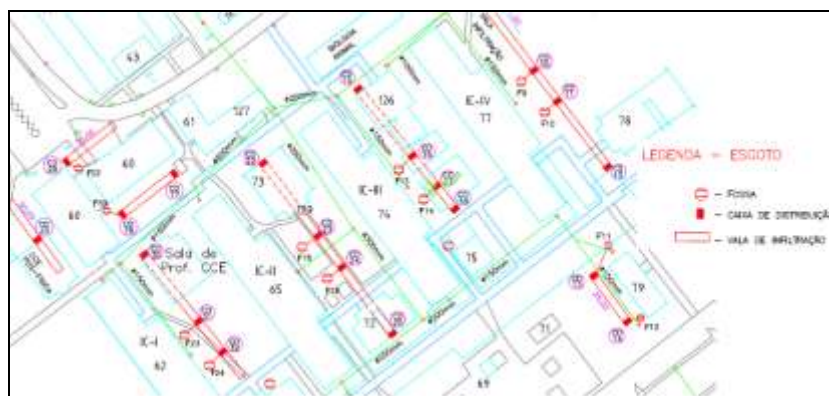
A terceira vistoria foi realizada no IC (Ilha do Cercado), que é um conjunto de centros como o CCHN (Centro de Ciências Humanas e Naturais), CCE (Centro de Ciências Exatas) e CE (Centro de Educação) e teve prédios construídos na década de 60 e 70. Algumas fossas foram refeitas e datam da década de 70. Elas estão distribuídas conforme a planta de drenagem da Figura 10. Ao todo são 19 prédios, mas apenas 3 fossas foram localizadas conforme o projeto.

Figura 10: Figura 3: Planta de drenagem – IC

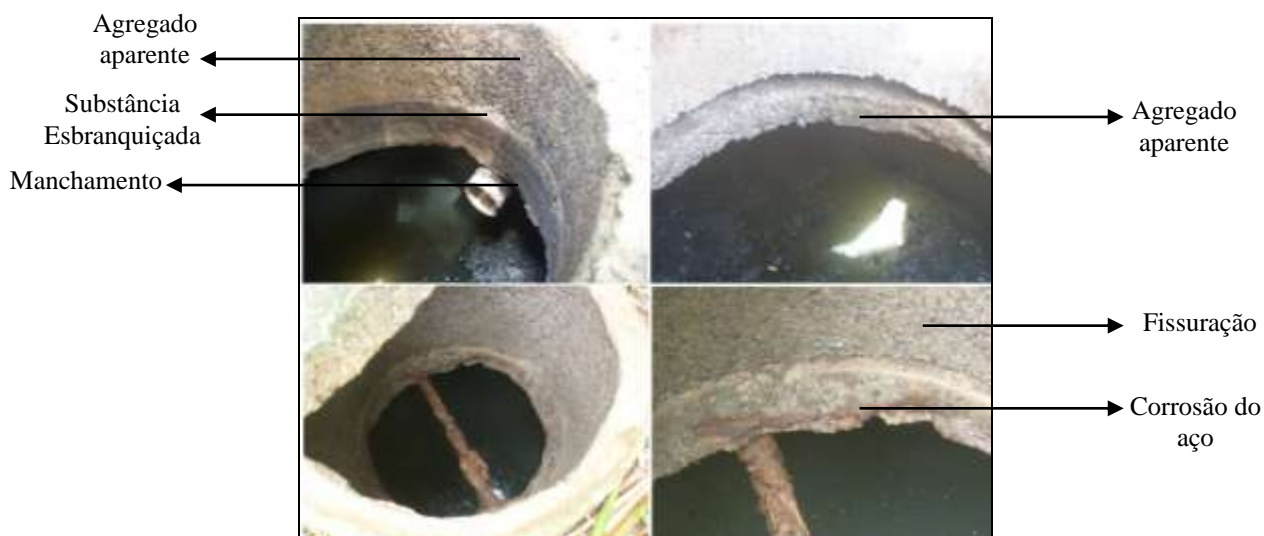
A figura 11 mostra a deterioração das 3 fossas. Todas apresentaram forte odor de H_2S e deterioração avançada da estrutura. As principais manifestações patológicas encontradas foram fissuras, perda de cobrimento do concreto, corrosão da armadura e manchamento, além da presença de substância esbranquiçada. O concreto apresentava alta porosidade e fragilidade, podendo ser desestregado facilmente com o auxílio do pé de cabra.

Figura 11: Fotos de 3 fossas diferentes do IC

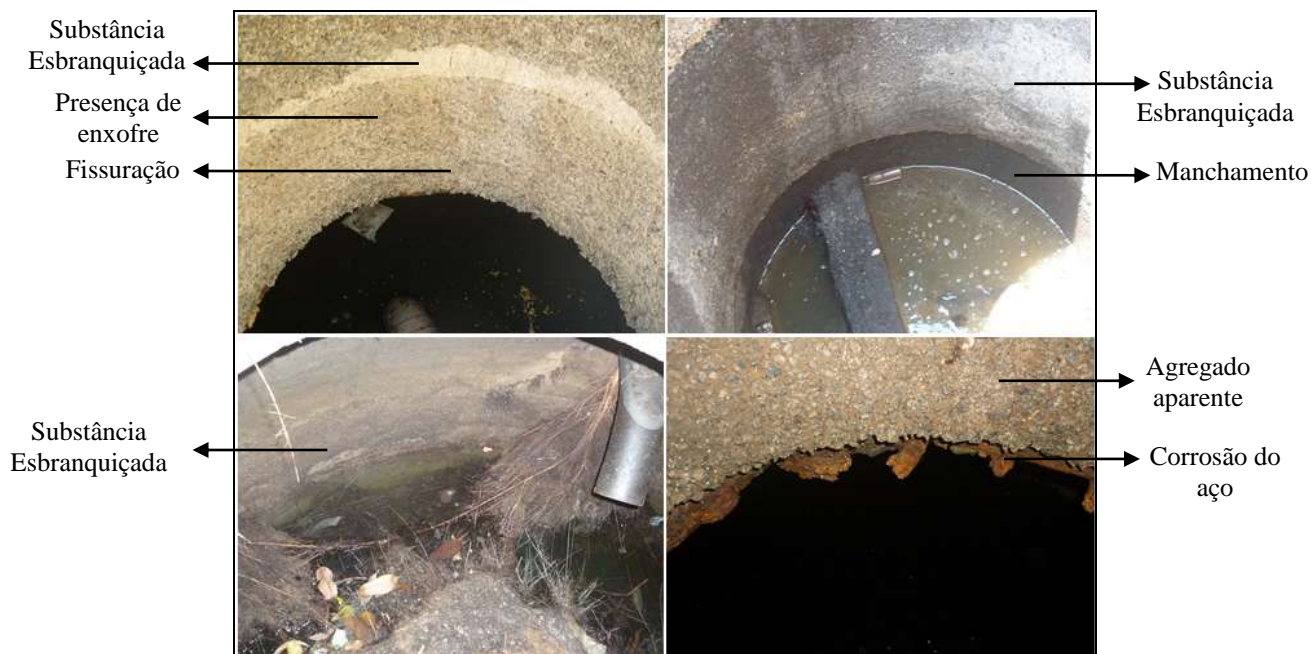
A figura 13 mostra a deterioração em 4 fossas. Em 7 fossas analisadas, foi identificado forte odor de H_2S e deterioração da estrutura. Em uma das fossas foi identificado a crescimento de uma árvore em seu interior. Isto pode contribuir para o aumento da fissuração e conseqüente aumento do ingresso de agentes agressivos na estrutura. As principais manifestações patológicas encontradas foram: perda de cobrimento, corrosão da armadura, presença de substância esbranquiçada, fissuração, bolor e manchamento. Em algumas fossas evidenciava a presença de enxofre, devido a camada amarelada na superfície.

Figura 13: Fotos de 4 fossas diferentes do CT

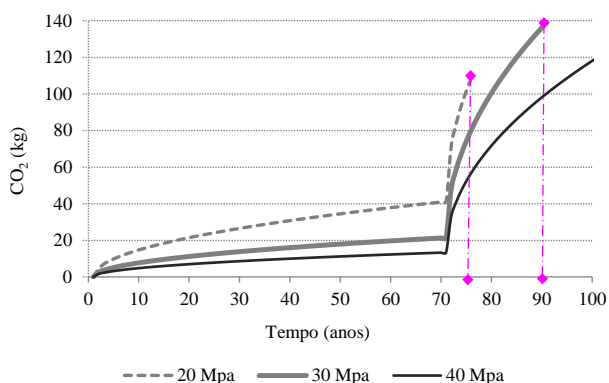
Figura 3: Evolução da captura de CO₂ ao longo do tempo no concreto com cimento CP III

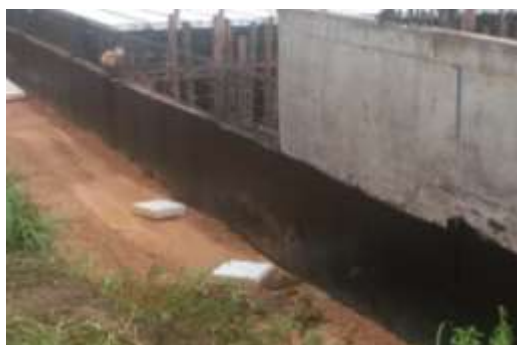
As paredes de contenção foram executadas ao redor de toda a área construída do subsolo chegando até 6 metros de altura com 15 centímetros de espessura. Foi constatada 1 tipo de impermeabilização nas paredes de contenção: Membrana asfáltica aplicada a frio (figura 1).

Figura 1 - Emulsão asfáltica aplicada.

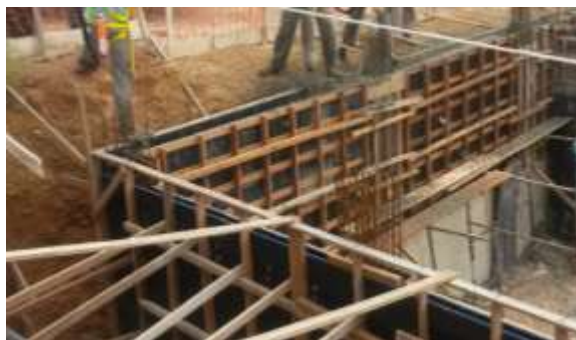
Para a concretagem das paredes de contenção foi usado concreto usinado de baixa permeabilidade pela adição de aditivos impermeabilizantes, com resistência mínima final de 30 Mpa (figura 2). Conforme Petronilho et al (2012) o concreto impermeável por sua própria natureza é um material poroso e permeável. Por esta razão, tecnicamente, no atual estado de desenvolvimento do conhecimento da tecnologia do concreto, não existe concreto totalmente impermeável, mas é totalmente possível a produção de concretos de baixíssimas permeabilidades, que impedem a passagem d'água, satisfazendo a necessidade de uso da estrutura.

Figura 2 - Lançamento de concreto

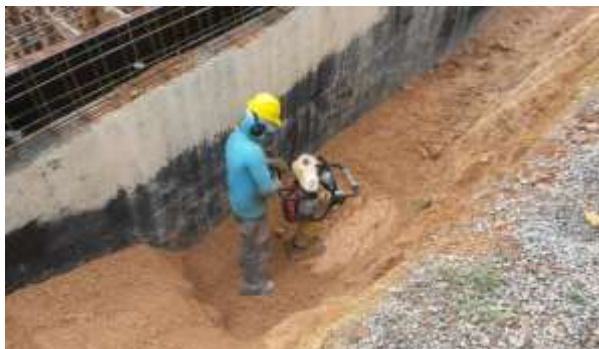
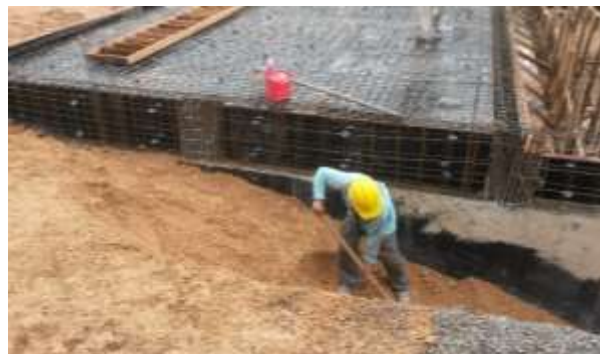
que foram aterradas e da base até 3 metros na parte interna que não seria aterrada. Após a aplicação da emulsão asfáltica o lado externo foi aterrado (figura 3(b)) e compactado (figura 3 (a)).

Figura 3 (a)- Compactação das paredes de contenção Figura 3 (b) - Aterro da parte externa da parede de contenção

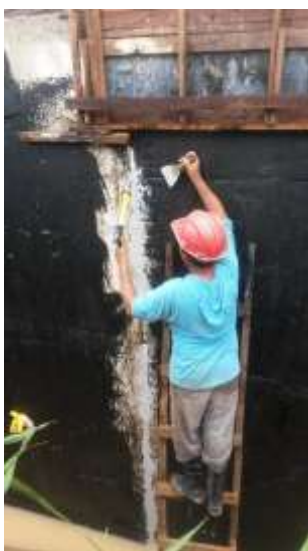
A regularização das juntas de dilatação foram executadas com adesivo estrutural a base de epóxi, depois do local regularizado, seco e limpo foi aplicado a emulsão asfáltica (figura 5).

Figura 5: Preparação da junta de dilatação

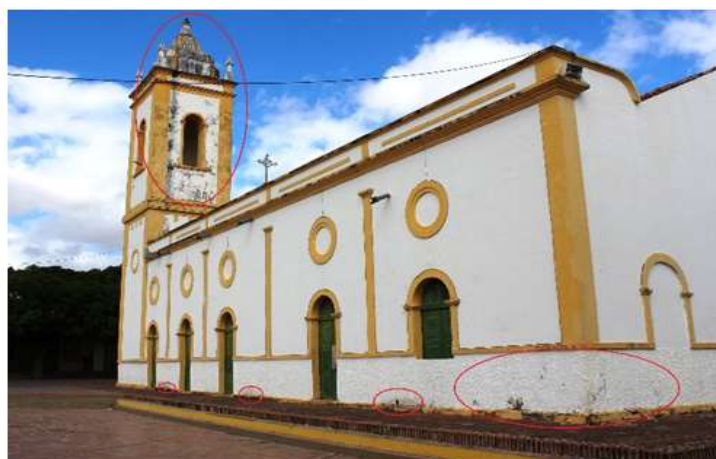
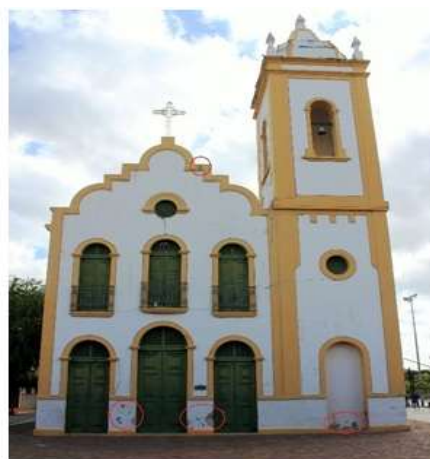
Figura 8: (a) Danos na Fachada Lateral (Sul) e (b) Danos na Fachada Frontal (Oeste) da Igreja de Nossa Senhora das Dores

Durante a inspeção visual à Igreja de Nossa Senhora das Dores foram constatados poucos danos aparentes à estrutura, dos quais destacam-se: destacamento de revestimento, como indicados na Figura 8, algumas poucas fissuras nas proximidades dos arcos das portas, e na fachada frontal, destacamento do revestimento com exposição da alvenaria.

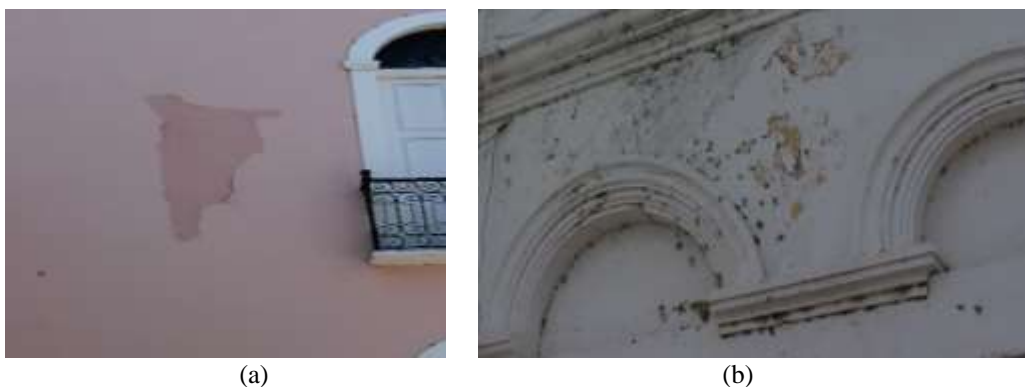
Figura 8: Destacamento das fachadas do: (a) Teatro São João; e (b) Igreja Menino Deus.

O destacamento de camadas da pintura é mais frequente de ocorrer numa fase pós-manutenção, propriamente na camada de reboco, onde a cal age com efeitos diferentes, quer se trate do óxido de cálcio ou do óxido de magnésio presentes em sua composição. Existindo óxido de cálcio livre, na forma de grãos grossos, os produtos da expansão da cal não podem ser absorvidos pelos vazios de argamassa e o efeito é o de formação de vesículas, observáveis nos primeiros meses de aplicação do reboco. Ao ser a hidratação do óxido de magnésio muito mais lenta, ela se dá simultaneamente à carbonatação. O revestimento endurecido empola gradativamente deslocando-se do emboço causando as manifestações patológicas de destacamento, as quais ocorrem devido a um conjunto de fatores: chuva, vento e variação de temperatura, que caracterizam a perda de aderência como observado no Teatro São João e na Igreja do Menino Deus, vide Figura 8.
