**ANAIS DO CONGRESSO BRASILEIRO DE
PATOLOGIA DAS CONSTRUÇÕES
CBPAT2016**

18 A 20 DE ABRIL DE 2016 - BELÉM DO PARÁ

Congresso Brasileiro de Patologia das Construções (2: 2016:
Belém do Pará, PA)

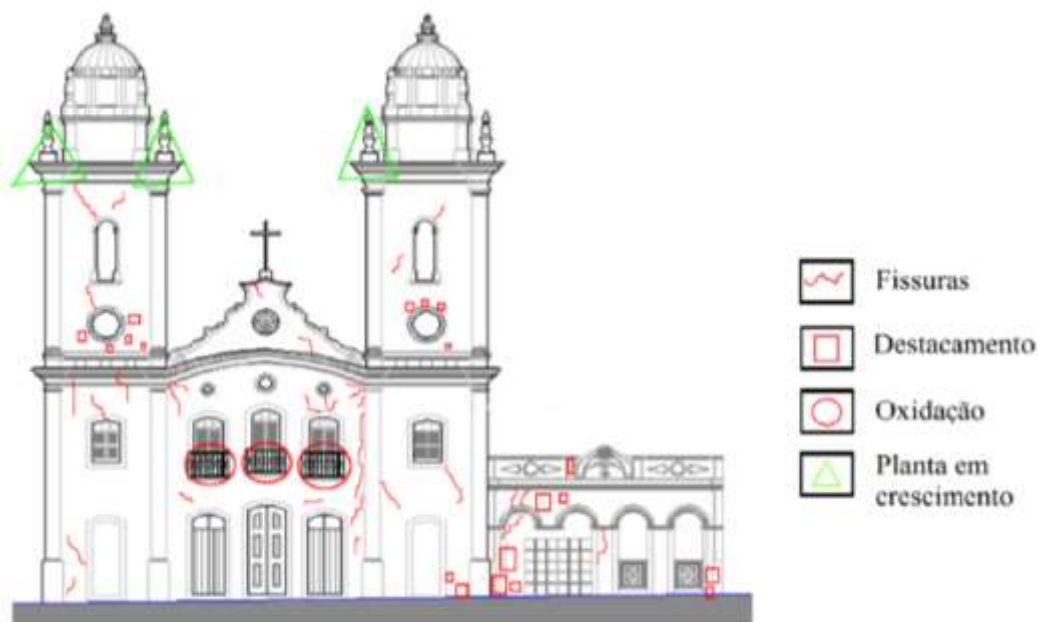
Figura 10: Mapeamento dos danos da fachada principal da Igreja do Menino Deus.

Foi identificado na Igreja do Menino Deus uma grande incidência de fissuras e destacamento da pintura e do reboco, e em menor escala uma oxidação nas grades e o crescimento de vegetação de pequeno porte, como observado no mapeamento na Figura 10. As fissuras observadas na Igreja, em sua maioria, são superficiais e ocasionadas pela ineficiência de elementos de redistribuição de cargas, já o destacamento, observado em grande parte da fachada, está relacionado, prioritariamente, à pintura e encontra-se em maior escala no primeiro pavimento. No entanto, ao mesmo modo do Teatro São João, nenhum dano que viesse a apresentar perigo à estabilidade do edificado, apresentando assim, em seu contexto geral, um bom estado de conservação.

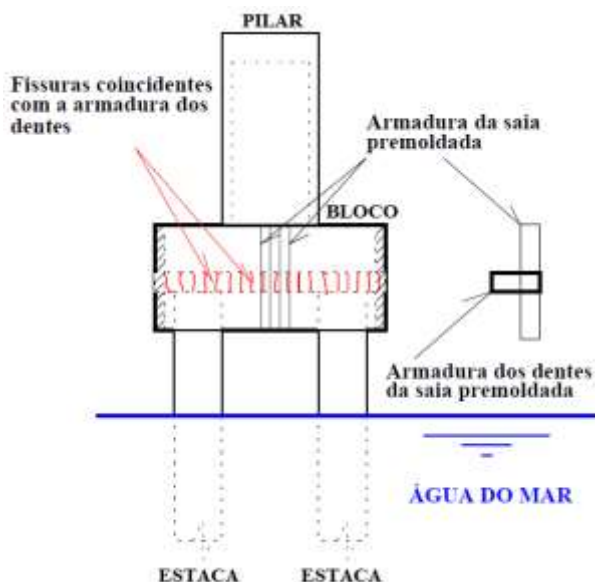
Figura 7: Bloco sobre estacas com desprendimento do cobrimento do concreto

Fissuras verticais, uma ao lado da outra e pouco espaçadas horizontalmente, na ligação da laje de fundo da forma com a parede lateral da forma de concreto armado em blocos sobre estacas de concreto armado podem ser vistas na Figura 7.

A fissuração do concreto ocorreu junto às dobras das barras de aço, que compuseram a armadura dos dentes das saias premoldadas dos blocos, pois houve a corrosão do aço nas dobras destas barras. A corrosão foi acelerada pelo fato de que, ao serem dobradas, as barras de aço perdem a carepa de fabricação, que é um resíduo sólido gerado na fabricação do aço, produzida na oxidação da superfície do aço quando este se encontra em elevada temperatura e que lhes dá maior proteção contra a corrosão.

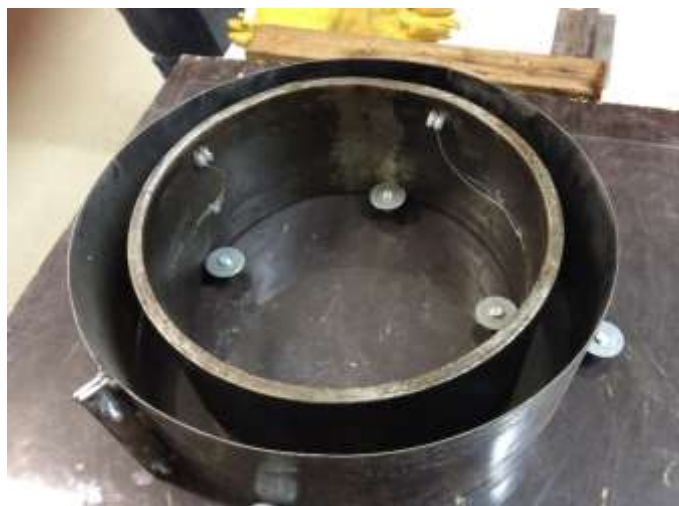
Figura 1: Sistema utilizado nos ensaios de retração, tendo concluída a etapa de posicionamento das fôrmas metálicas interna e externa, assim como a instalação dos extensômetros na face interna do núcleo

O ensaio de anel, ou *Ring Test*, é descrito pela C1581/1581M [1]. Este ensaio caracteriza as propriedades do concreto em relação ao seu potencial de fissuração por retração restringida, devido à tensão de compressão exercida pelo anel de concreto sobre o anel interno de aço. Este ensaio consiste em um anel de concreto moldado por duas fôrmas, conforme Figura 1.

O núcleo metálico interno mede 330 ± 3 mm de diâmetro externo, com altura de 150 ± 6 mm e espessura de 12,5 mm. A fôrma externa necessita ser impermeável e não abrasiva. Conforme orientações da norma, a mesma pode ser

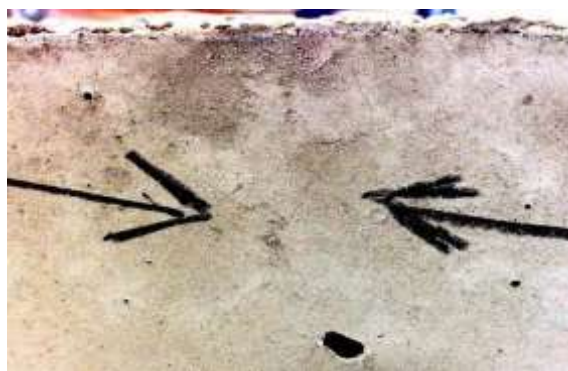
Figura 4: Presença da primeira fissura na amostra CR 03 do concreto referencial

A amostra CR 03 teve sua primeira fissura aos 17 dias de idade (vide Figura 4). Tal ação também já era esperada, sendo que o material tem as mesmas características da amostra CR 02, onde não havia inserção de fibras, consumindo o equivalente a 237 l/m³ de água para a confecção da mistura. A retração máxima medida na amostra CR 03 foi de -291 µm.

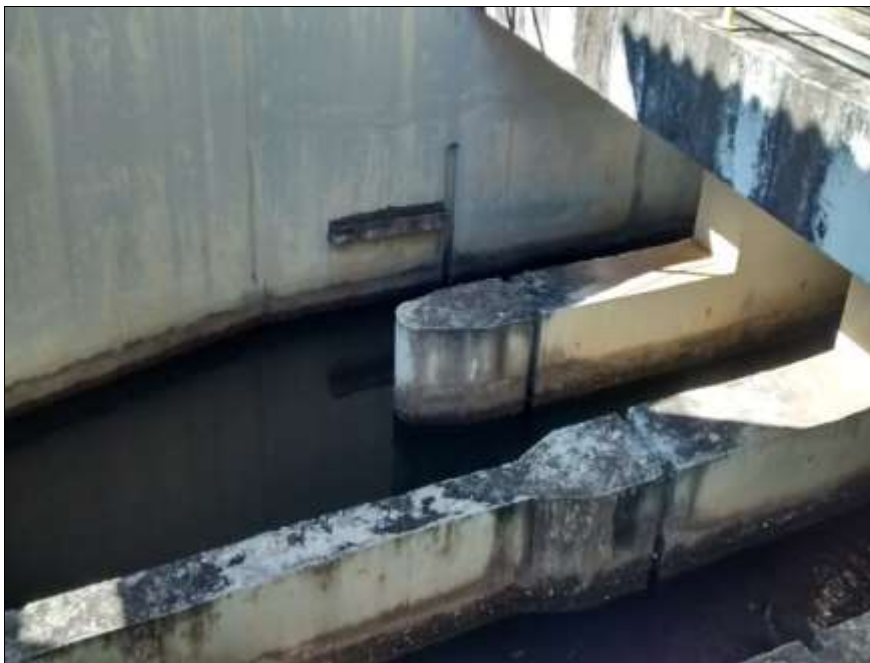
Figura 1: Superfície de concreto do sistema de captação com manchas de mofo e bolor. (Fonte: Autor, 2015)

As manifestações patológicas encontradas nos canais de captação estão relacionadas ao referido contato com água. O ambiente úmido e sombreado favorece o aparecimento de manchas de mofo e bolores, ascensão de raízes e desgaste por abrasão nos canais, conforme é apresentado nas Figuras 1 e 2.

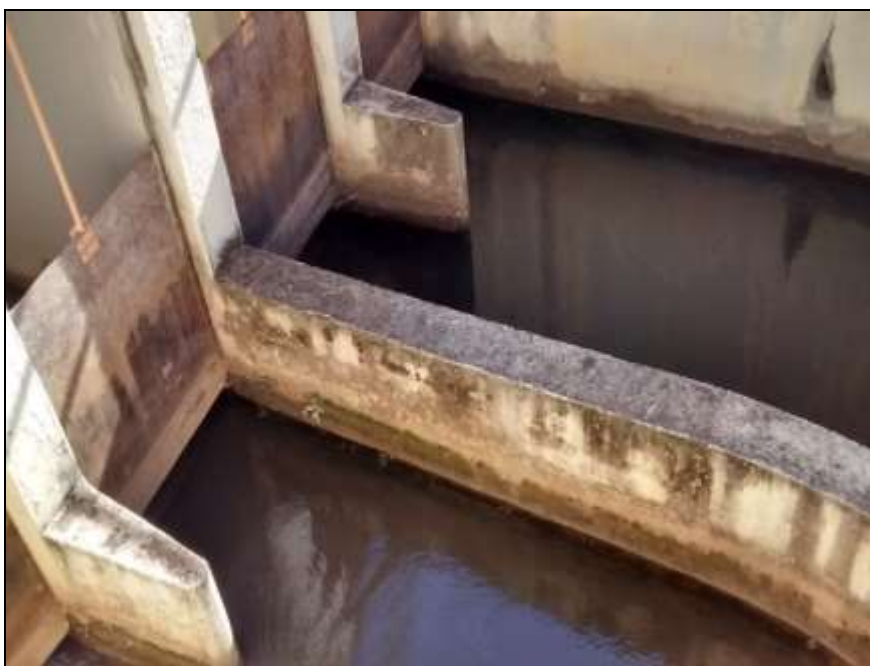
Figura 2: Gradeamento da estação com sinais de abrasão em canal. . (Fonte: Autor, 2015)

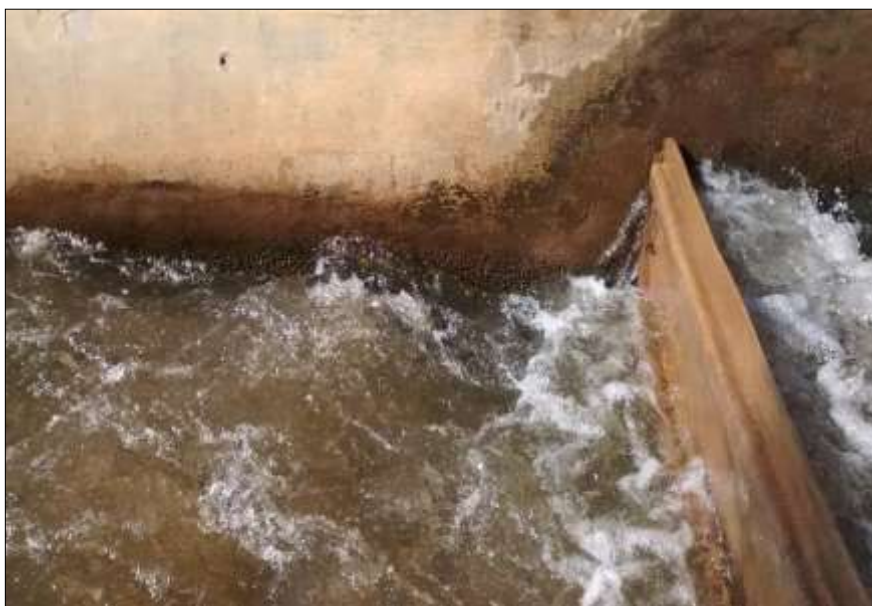
Figura 3: Canal de lançamento e mistura de produto químico coagulante. (Fonte: Autor, 2015)

Até sua chega às câmaras mencionadas, a água recebe uma carga de produtos químicos coagulantes, também mencionados no parágrafo anterior, em uma área de turbulência que favorece a mistura pretendida. Esse processo acontece em canais mais estreitos de muita turbulência, onde o concreto está sujeito aos efeitos de abrasão, conforme pode ser verificado na figura 3.

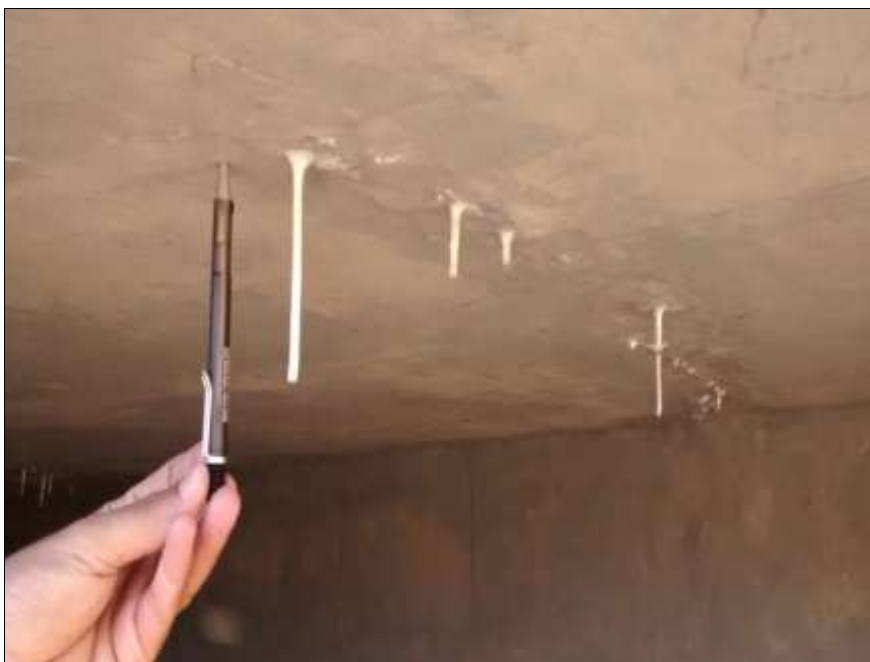
Figura 4: Estalactite formada por lixiviação de sal de hidratação do concreto endurecido em laje de fundo do decantador. (Fonte: Autor, 2015)

As Figuras 4 e 5 nos mostram estalactites formadas pelo processo de lixiviação de alguns sais de hidratação do cimento utilizado na obra. O principal deles é o hidróxido de cálcio ($\text{Ca}(\text{OH})_2$) solúvel em água pura que é lavado e acumulado na superfície das peças, caracterizando um tipo de patologia bastante comum em estruturas submetidas à pressões positivas de lamina d'água, as chamadas eflorescências ou florescências.

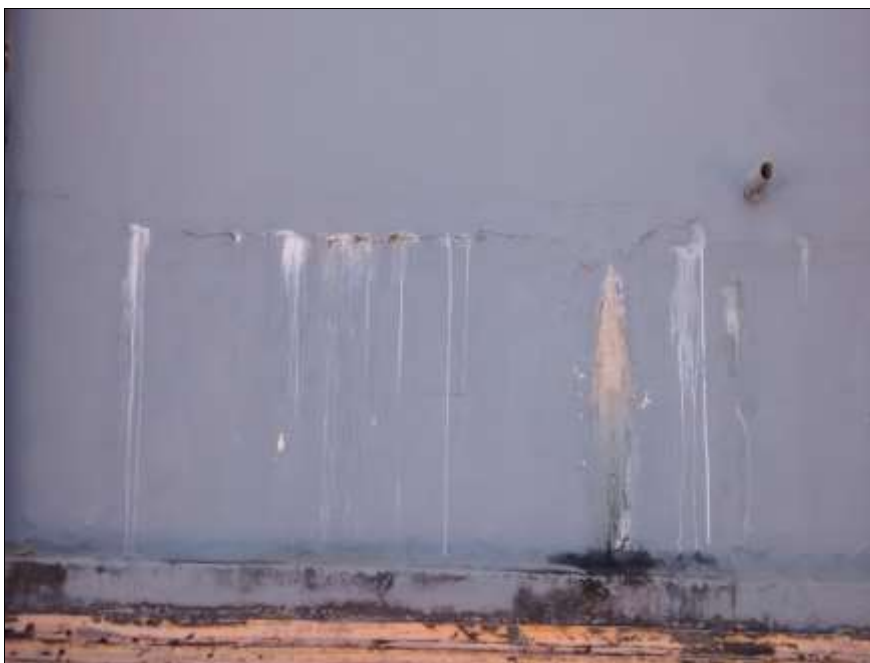
Figura 5: Eflorescência em junta de concretagem da parede do flocculador. (Fonte: Autor, 2015)

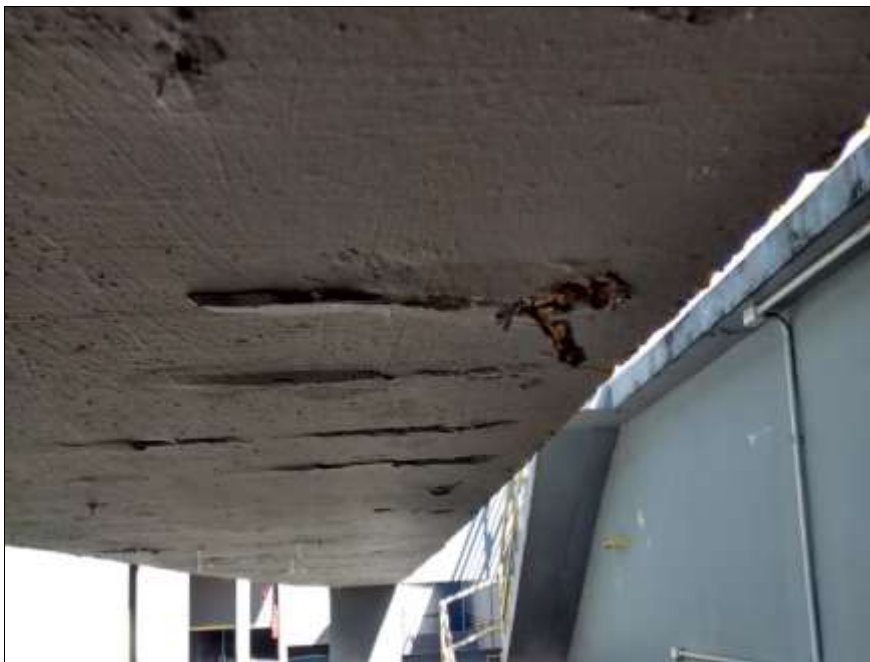
Figura 6: Corrosão de armadura evoluindo para deslocamento de concreto em laje de câmara de flocculação. . (Fonte: Autor, 2015)

O íons cloreto dissolvidos, em razão da grande porosidade adquirida, chegam até as armaduras e inicia-se o processo de oxidação. As armaduras oxidadas aumentam seu volume gerando esforços internos que convergem para a fissuração e deslocamento do concreto, conforme se pôde observar nas Figuras 6 e 7.

A câmara de decantação apresenta-se com eflorescências e manchas de bolor na parede Figura 6. As principais causas do bolor podem ser o término de vida útil da impermeabilização, a má execução de impermeabilização ou o uso de material ou métodos de baixa qualidade durante a execução da obra.

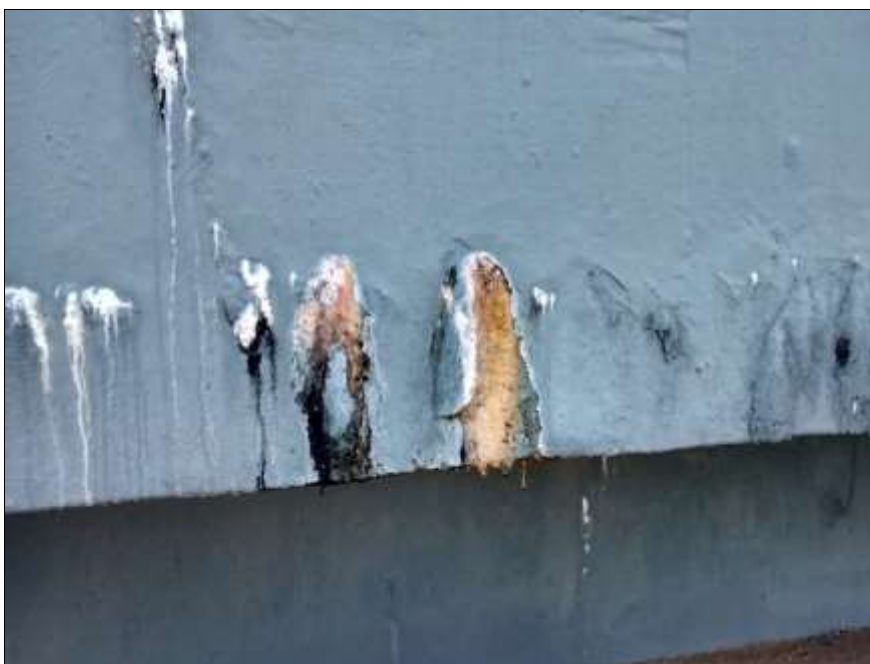
Figura 7: Eflorescências e manchas de bolor em parede da câmara de decantação. . (Fonte: Autor, 2015)

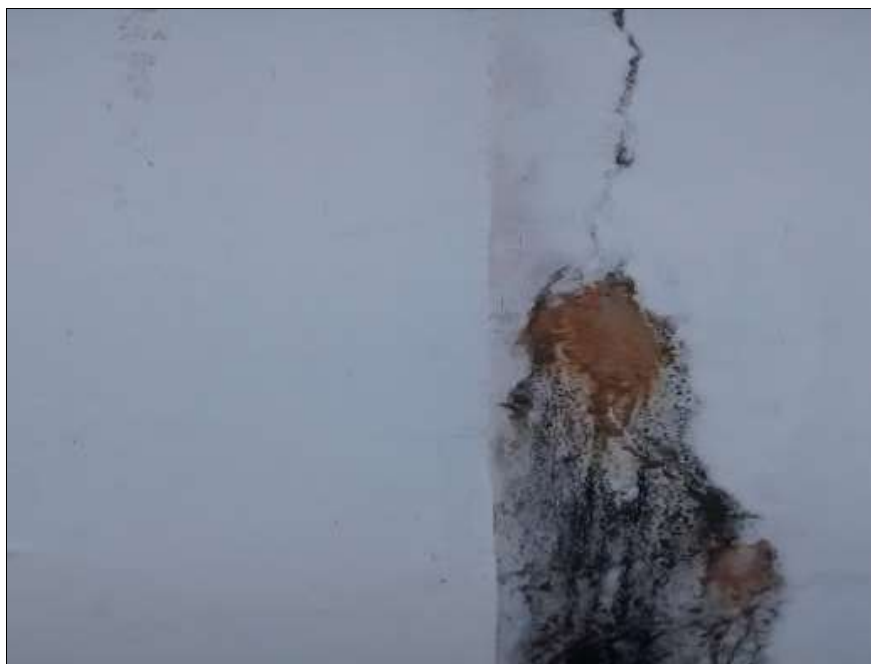
Figura 8: Parede do reservatório com sinais de eflorescências e manchas de bolor. . (Fonte: Autor, 2015)

As manifestações patológicas identificadas no reservatório, a exemplo do que se pôde observar em outros módulos de tratamento sujeitos a pressão hidrostática, foram eflorescências e infiltrações em juntas de concretagem (juntas frias), conforme as Figuras 8 e 9.

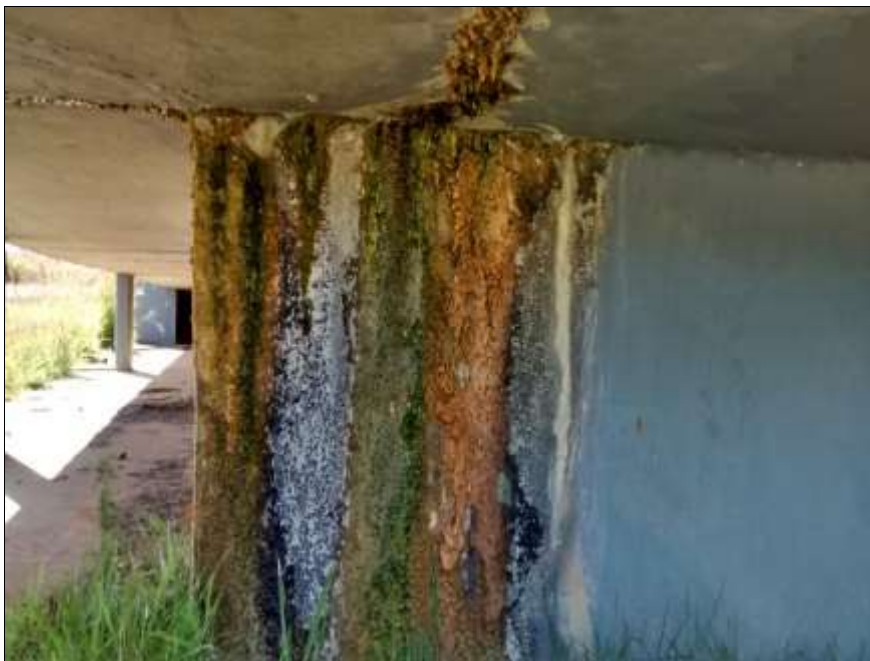
Figura 9: Fundo de reservatório com manchas de bolor, sinais de eflorescência e corrosão de armaduras.
(Fonte: Autor, 2015)

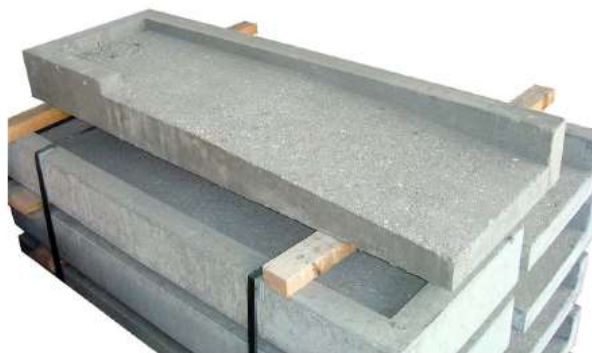
- Confeccionado com concreto e armado de maneira a não deformar, permitindo a retração da argamassa;
- O substrato pode ser preparado, replicando as condições adequadas de um reparo real;
- Cantos em 90 graus ao invés de extremidades chanfradas representam o cenário da pior condição para a argamassa;

- Variações na espessura do reparo permitem avaliar sua resistência ao abatimento e à formação de fissuras;
- Um canto recortado testa a capacidade da argamassa para suportar tensões radiais de todas as direções;
- Duas regiões reproduzem o comportamento da argamassa sob situações de retração livre e restringida.

Figura 6 - Bloco de Baenziger [12].

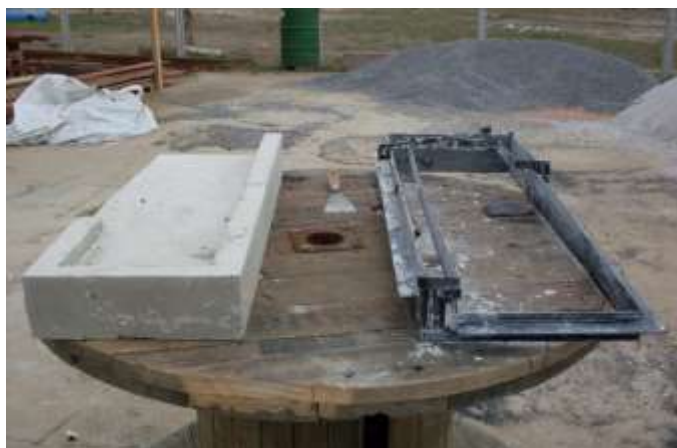
Figura 7 - Bloco recém moldado e sua fôrma (Recuperação Engenharia, 2008).

Trata-se de um molde de concreto armado com comprimento de 105 centímetros e largura de 35 centímetros, tendo capacidade de receber todo o material oriundo de um saco de 25 kg de argamassa. Construído em concreto, com consumo de cimento entre 300 e 350 kg/m³, agregado gráudo de 16 mm e reforçado com malha de aço de diâmetro 6mm. As fôrmas para a construção dos blocos podem ser de madeira ou metálica, conforme visto na figura 2. As dimensões do Bloco de Baenziger estão detalhadas na figura 3.

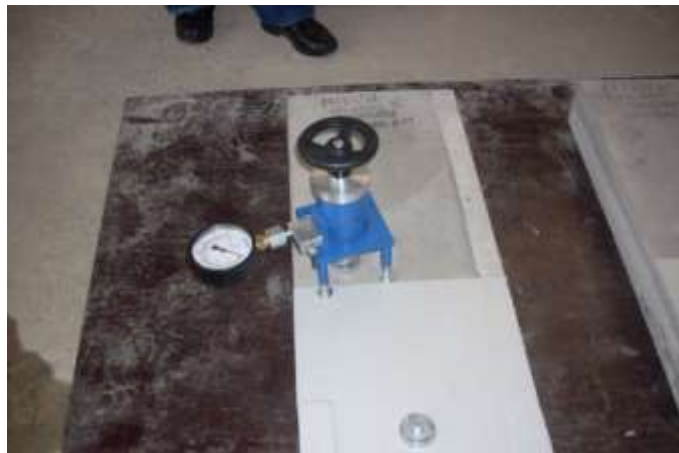
Figura 10 - Realização do teste de arrancamento (Recuperação Engenharia, 2008).

Após 7, 14 e 28 dias devem ser feitos ensaios de aderência por tração direta (“*pull off test*”). O método é prescrito pela ABNT NBR 13.528:2010 - Revestimentos de Paredes e Tetos de Argamassas Inorgânicas - Determinação da Resistência de Aderência à Tração, da Associação Brasileira de Normas Técnicas, conforme ilustrado na figura 5.

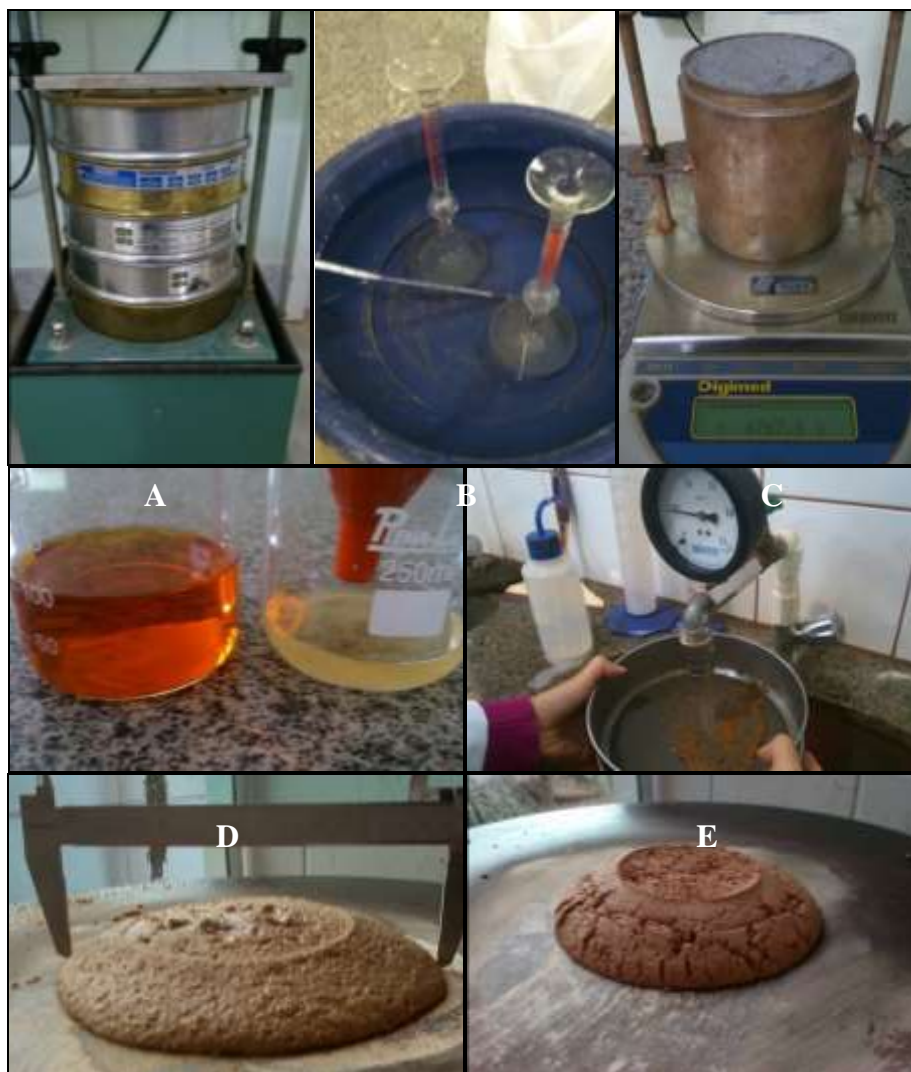
Figura 12: Execução dos ensaios de caracterização física.

- (a) Composição granulométrica - (b) Massa específica pelo frasco Le Chatelier - (c) Determinação da massa unitária
(d) Impurezas orgânicas - (e) Pulverulência - (f) Pasta com consistência padrão - (g) Pasta após a sucção de água para
avaliação da retenção

O ensaio de retenção de água foi realizado em obediência à norma que trata da retenção de pastas executadas com cal e areia padrão brasileira, a ABNT NBR 9290:1996 [11]. O ensaio foi realizado com duas amostras das pastas de cada material com a consistência padrão exigida em norma, e o índice é dado pela razão entre a consistência inicial e a final. Segue abaixo a Figura 12, onde se apresentam maiores detalhes da execução dos ensaios ora descritos.

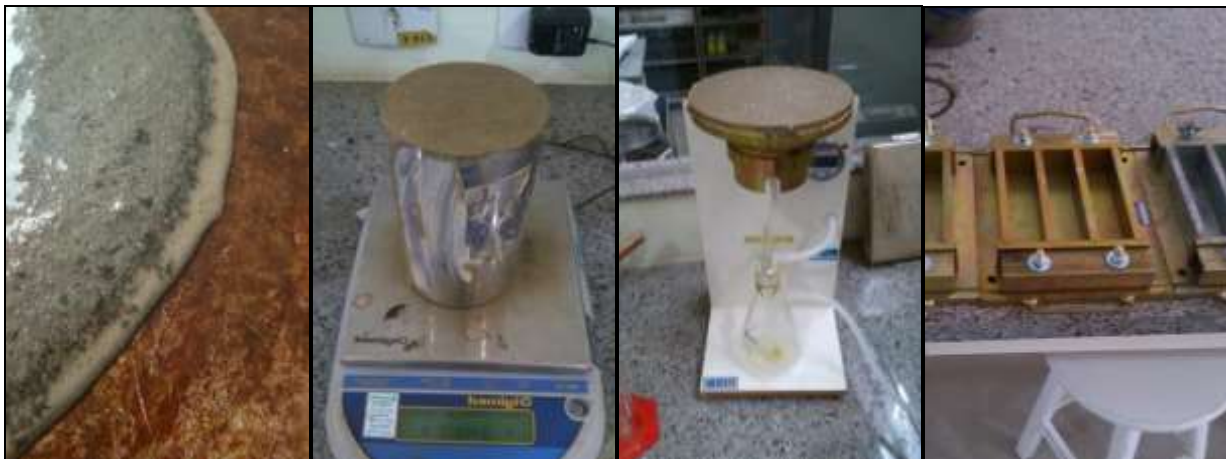
Figura 13: Ensaios das argamassas no estado fresco e moldagem dos corpos de prova.

(a) Determinação do espalhamento máximo antes da visualização de exsudação - (b) Densidade de massa e teor de ar incorporado - (c) Retenção de água pelo funil de Buchner - (d) Moldes prismáticos para os corpos de prova.

As argamassas foram produzidas em volume suficiente para caracterização no estado fresco e para a conformação dos corpos de prova necessários para avaliação do estado endurecido. Na Figura 13 segue demonstração dos ensaios realizados na etapa.

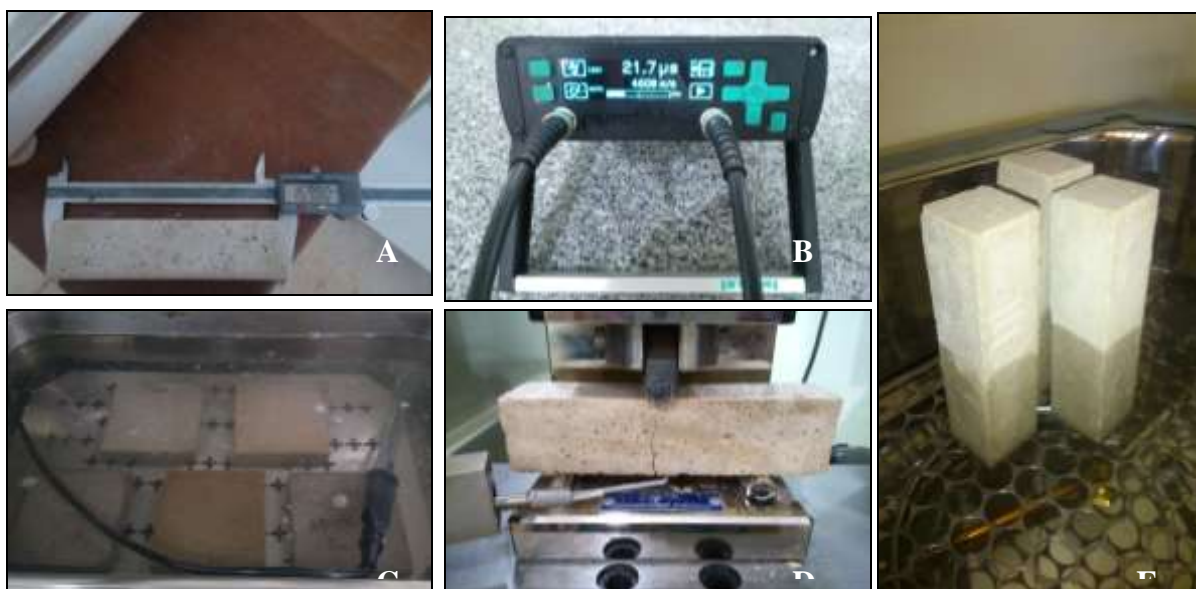
Figura 14: Ensaio do estado endurecido

- (a) Densidade de massa aparente - (b) Determinação do módulo elástico através da velocidade de pulsos ultrassônicos
(c) Absorção de água por imersão - (d) Resistência à tração na flexão - (e) Determinação da absorção por capilaridade

Nos corpos de prova normatizados adotou-se a seguinte ordem: densidade de massa aparente, módulo elástico dinâmico, absorção de água por capilaridade e a resistência à tração na flexão e à compressão. Logo abaixo, na Figura 14, são mostrados os ensaios em execução.

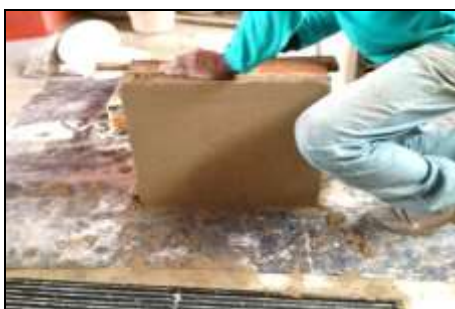
Figura 16: Revestimento do modelo

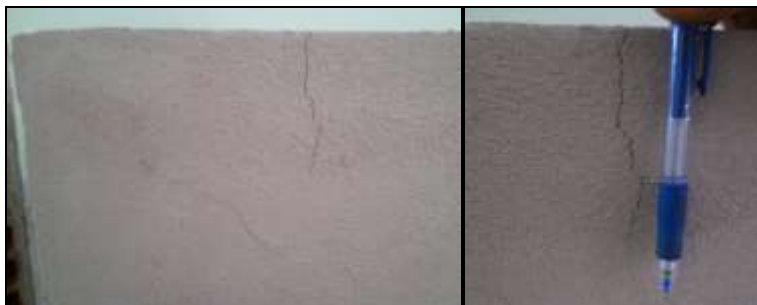
Ao longo das datas previstas para observação dos modelos de alvenaria, foram observadas 3 manifestações patológicas. A primeira manifestação notada, com três dias de idade, foi a fissuração devido à retração por secagem da argamassa com filito. Foram percebidas 3 fissuras de pequena abertura com comprimento aproximado de 10 cm, as quais podem

ser visualizadas na Figura 23. A retração é o fenômeno de contração dos elementos sólidos da argamassa, que se dá até os sete dias de idade, através da perda de água para o ambiente e pelas reações de hidratação do cimento [26].

Figura 23: Retração por secagem no modelo revestido pela argamassa com filito

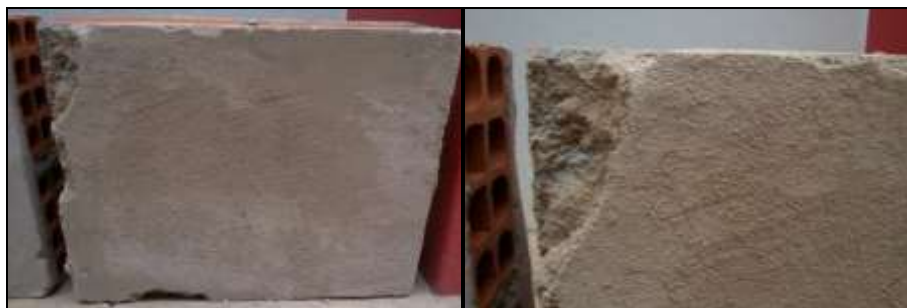
Aos 28 dias de idade notou-se a segunda manifestação patológica, visualizada na Figura 24, o desgaste por impacto nas arestas da argamassa com saibro. A movimentação dos modelos se fez necessária para realização dos demais ensaios, porém a baixa resistência mecânica da argamassa contribuiu negativamente ao comportamento frente às ações impostas.

Figura 24: Desgaste das arestas da argamassa com saibro

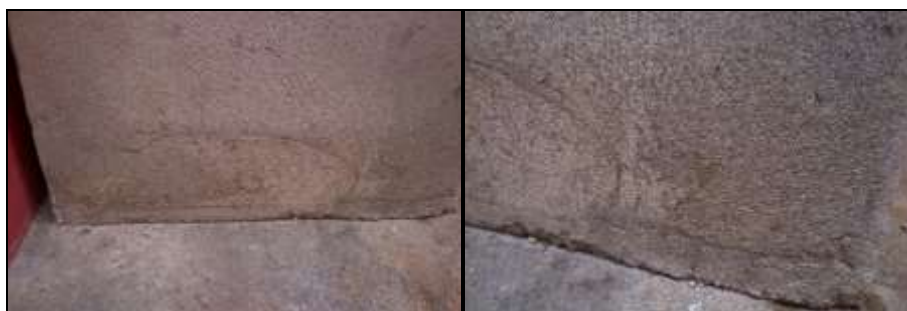
A terceira manifestação patológica foi observada na avaliação aos 70 dias de idade, após período de chuvas intensas. Foi percebida a presença de bolor na argamassa com filito em uma faixa de 10 cm na parte inferior do modelo, como visto na Figura 25, com alteração de cor e presença de material que se desprende ao toque. A alta absorção e o alto coeficiente de capilaridade da argamassa juntamente à condição climática de alta umidade impediram a perda da água para o ambiente, promovendo assim saturação ideal para o aparecimento e proliferação do bolor no revestimento. [28]

Figura 25: Faixa de bolor junto à base do modelo

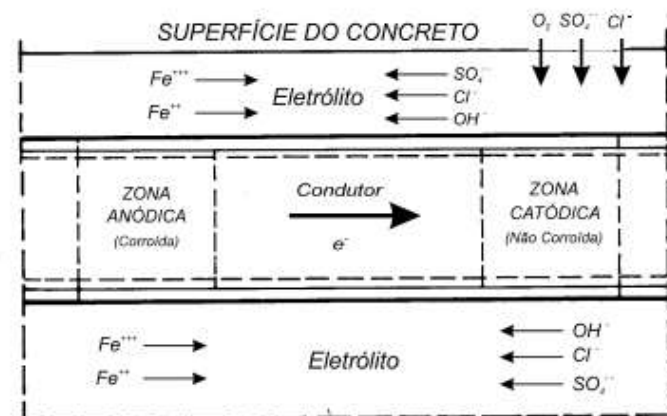
Na superfície do aço no processo corrosivo surgem ânodos oriundos da despassivação do aço, favorecendo a dissolução do ferro, liberando elétrons para os cátodos. Na Figura 1 é indicada a formação da célula corrosiva e na Tabela 1 estão as possíveis reações nos processos corrosivos.

Figura 1: Célula de corrosão [8]

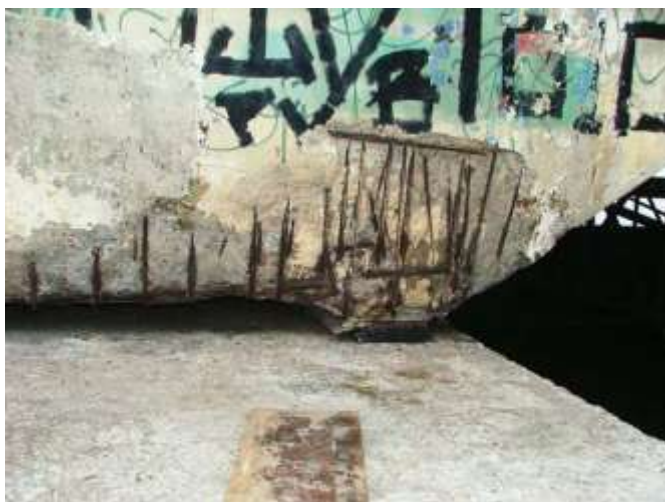
Nos trechos sobre os apoios extremos da superestrutura, que são atingidos pela água quando ocorrem as marés máximas, observou-se elevado grau de deterioração do concreto e corrosão da armadura[11]. A Figura 2 apresenta a ausência da camada de recobrimento da armadura, estando a mesma em alto estado de corrosão, diretamente em contato com os aparelhos de apoio.

Figura 2: Armadura exposta apresentando corrosão [11]

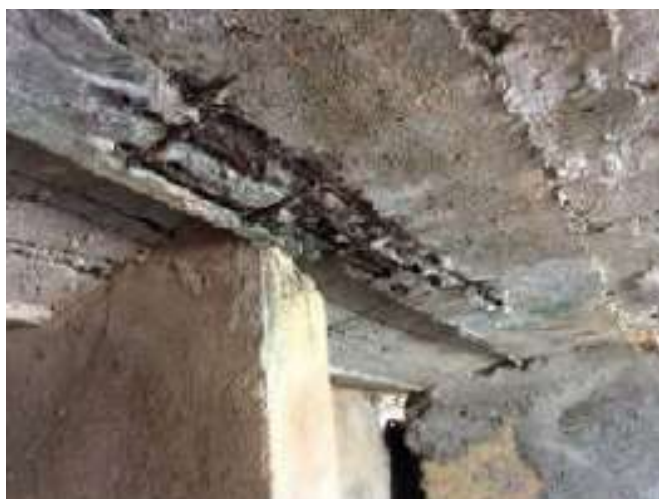
Observou-se que por se tratar de edificações em região litorânea onde há maior presença de íons de cloreto, observou-se uma grande presença de corrosão na edificação [12]. Foram detectados alguns pontos de corrosão de armadura na edificação, conforme ilustra Figura 3, ocasionando deterioração do concreto. Como causa dessa manifestação

Figura 3: Ausência de recobrimento em armadura exposta apresentando corrosão [12]

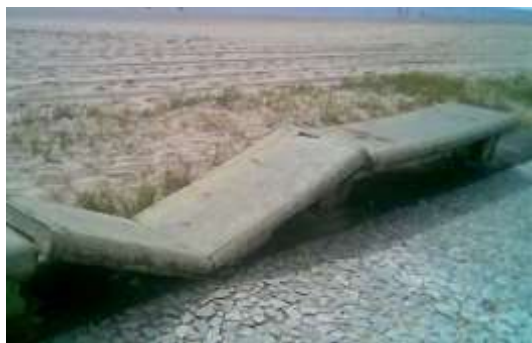
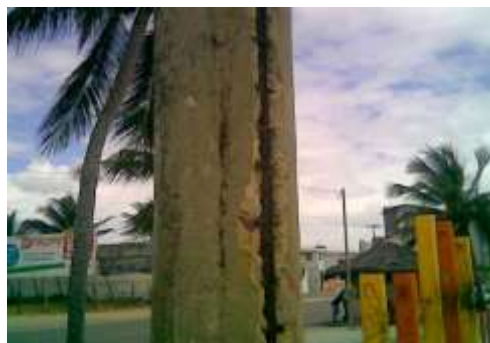
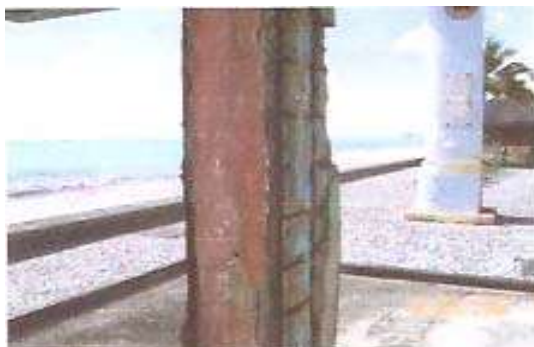
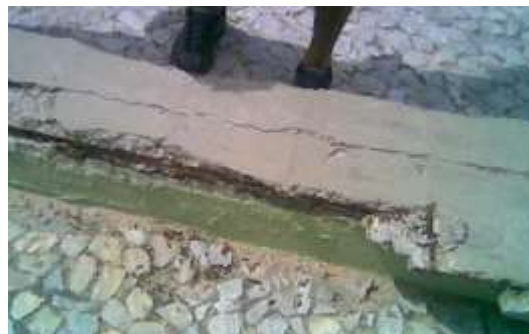
Na análise foram observadas a existência de corrosão nas seguintes peças : bancos; poste de iluminação; chuveirão; prancha para exercícios. O estado de conservação das peças é apresentado nas Figuras 5, 6, 7 e 8.

Segundo o estudo realizado, em inspeção visual, foram observados, dentre outras patologias, manchas de corrosão sendo identificados aspectos como manchas avermelhadas na região da armadura e sendo estes danos ocasionados supostamente pelo deficiente cobrimento, armaduras expostas e a já aparente perda elevada de seção.

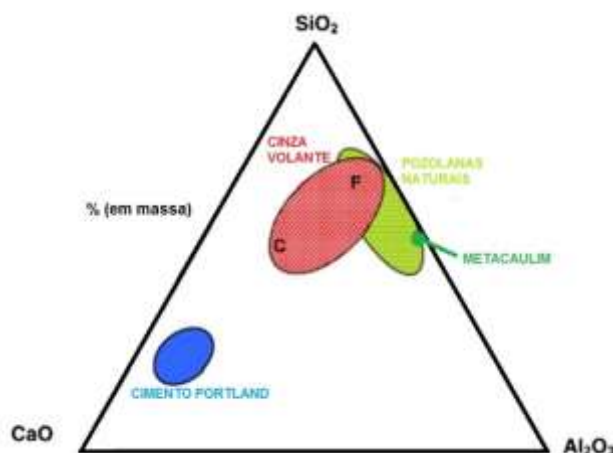
Figura 1: Diagrama ternário CaO – SiO₂ – Al₂O₃ das principais matérias-primas utilizadas em concretos de cimento Portland e concretos geopolímeros [12].

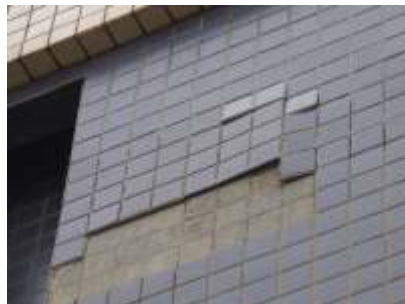
aumento progressivo dos esforços, atinja-se um estado de tensão e as peças do revestimento podem-se fraturar. Em outro caso, devido à presença de tensões de compressão, instalar-se-á um processo de flambagem, ficando o revestimento irremediavelmente descolado e ocasionando, inclusive, o deslocamento do revestimento (Figura 26).

Figura 26: Deslocamento de revestimento cerâmico em fachadas [7].

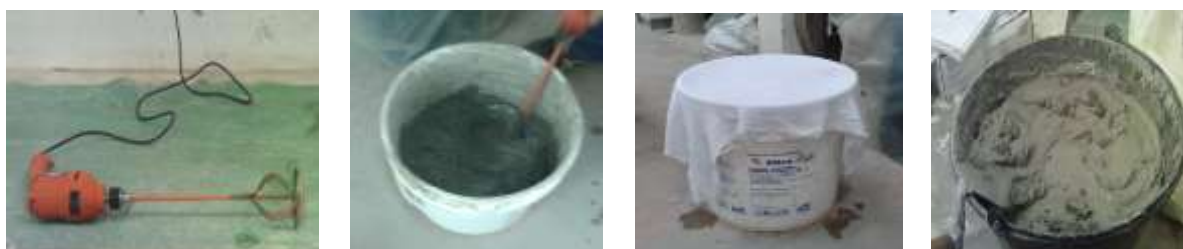
A homogeneização foi feita para uma quantidade de 20 kg de argamassa seca, com uso de um misturador de baixa velocidade até obter uma consistência trabalhável, conforme apresentado na Figura 27. O tempo de mistura foi de 2 minutos e intervalo de tempo de 15 minutos para maturação, que representa o tempo necessário para os aditivos iniciarem sua ação, e depois mais 1 minuto para a mistura final, de acordo com a especificação recomendada pelo fabricante das argamassas colantes.

Figura 27: Misturador e etapas do processo de preparação das argamassas colantes.

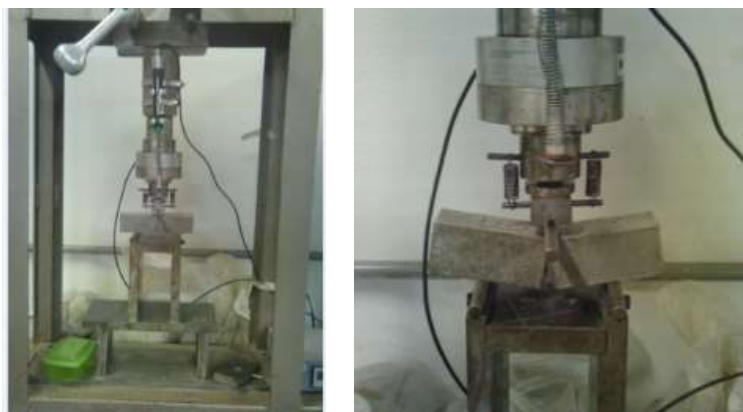
O ensaio de resistência à tração na flexão consiste na aplicação de uma carga centrada sobre o corpo de prova prismático bi apoiado até sua ruptura por flexão. Para esse ensaio foi utilizado uma prensa manual, como ilustrado na Figura 28.

Figura 28: Ensaio de resistência à tração na flexão.

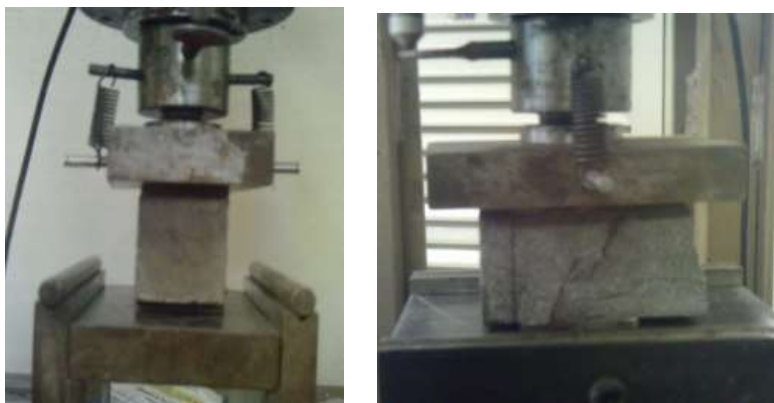
Inicialmente, utilizaram-se as metades dos três corpos de prova do ensaio de resistência à tração na flexão, posicionando-as no dispositivo de apoio na prensa manual, conforme apresentada na Figura 29: Ensaio de resistência à compressão axial., de modo que a face rasada não ficasse em contato com o dispositivo de apoio nem com o dispositivo de carga da prensa. Em seguida, aplicou-se uma carga com velocidade de (500 ± 50) N/s até ocorrer à ruptura do corpo de prova.

Figura 29: Ensaio de resistência à compressão axial.

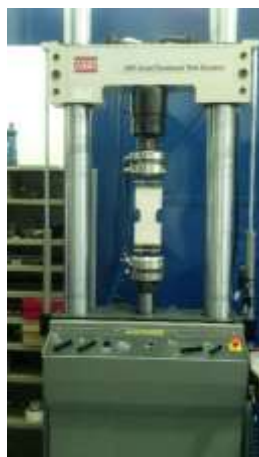
Para os ensaios de resistência à fadiga, utilizou-se a máquina de ensaio universal, conforme ilustrado na Figura 30, em que o ensaio pode ser operado com controle de tensão ou de deslocamento que ocorre através de um dispositivo hidráulico.

Figura 30: Máquina de ensaio universal.

Essa máquina é controlada com uso de um computador, e através deste é que se ativa a bomba e o atuador hidráulico para a realização do ensaio. As garras de fixação dos corpos de prova também são acionadas hidráulicamente, de maneira que se pode variar a pressão nas mesmas, utilizando um controlador na base da própria máquina. A máquina, ainda, possui uma célula de carga que mede em uma faixa de 1 KN a 100 KN, a força aplicada aos corpos de prova.

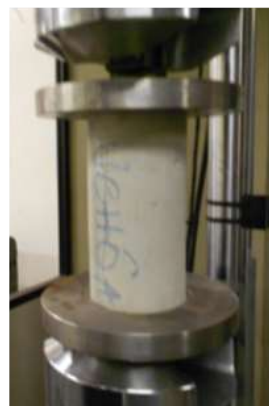
BASE = πr^2		
r=	5,00	[cm]
π =	3,14	adm
CORPO = πr^2		
Área do CP	78,54	[cm ²]
Tensão à Compressão-Máx-Arg. Col. ACIII =	9,68	MPa
Tensão à Compressão-Máx-Arg. Col. ACIII =	0,95	[kN/cm²]
Força à Compressão-Máx-Arg. Col. ACIII =	74,61	[kN]
Faixa de trabalho da Máquina MTS 810		
Mín =	1,00	[kN]
Máx =	100,00	[kN]
Níveis do TESTE		
Valores Usado para o Ensaio da fadiga		
1,0*Ft	74,61	[kN]
0,9*(0,8)*Ft	53,72	[kN]
0,7*(0,8)*Ft	41,78	[kN]
0,3*(0,8)*Ft	17,91	[kN]

Figura 37: Dimensionamento das cargas para os ensaios de fadiga à compressão axial da argamassa colante ACIII.

De posse dos resultados dos ensaios de resistência à compressão axial das argamassas ACII (10,91 MPa) e ACIII (9,68 MPa), que correspondem ao desvio absoluto médio dos corpos de prova ensaiados aos 28 dias, de acordo com a norma da ABNT NBR 13279 [4], foram calculadas as cargas para os ensaios de fadiga à compressão dessas argamassas, seguindo como referência a norma de fadiga para o aço ASTM E 468-11, conforme apresentado nas Figura 36 e Figura 37.

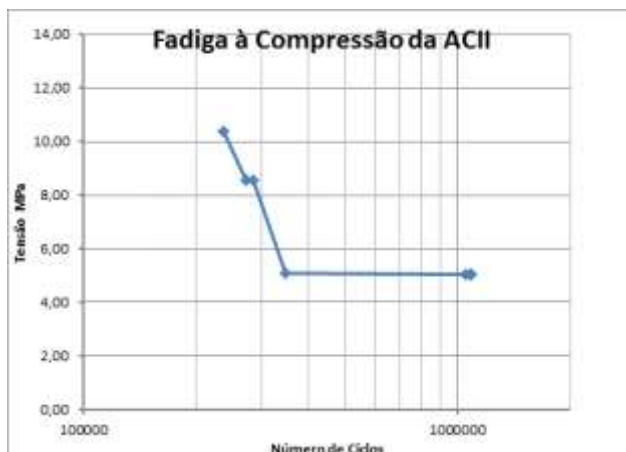
A Figura 38 ilustra a curva S-N ou de Wöhler apresentando o comportamento da argamassa ACII quando submetida a tensões cíclicas para a obtenção da resistência à fadiga à compressão axial.

Figura 38: Curva S-N da fadiga à compressão da argamassa ACII.

Conforme apresentado na Tabela 5, foram ensaiadas sete amostras de fadiga à compressão axial para a argamassa ACII. Em três amostras os ensaios foram realizados com uma carga de 39,00 kN e tensão de 5,00 MPa, o corpo de prova não rompeu até a quantidade de ciclos acima de 1 milhão, quando tomava-se a decisão de parar o ensaio e assumia-se que a ruptura não ocorreria mais. Em seguida, foram realizados quatro ensaios com uma carga de 45,00 kN, 66,00 kN e 80,00 kN com tensões de 5,10 MPa, 8,56 MPa e 10,38 MPa respectivamente. Esse valor de carga foi definido a partir do ensaio de caracterização da resistência à compressão axial da argamassa ACII, apresentado na Figura 36 e cujo valor obtido foi de 10,91 MPa. Nestes casos, houve a ruptura da ACII no ensaio de fadiga à compressão axial e a ruptura ocorreu, respectivamente com 345.890, 283.439 e 271.581 ciclos. Além disso, foi realizado mais um ensaio com a carga de 80,00 kN e tensão de 10,38 MPa. Nesse caso, também houve a ruptura e ela ocorreu com 236.848 ciclos, que é um número menor de ciclos daquele obtido para os ensaios com carga de 66,00 kN e tensão de 8,56 MPa.

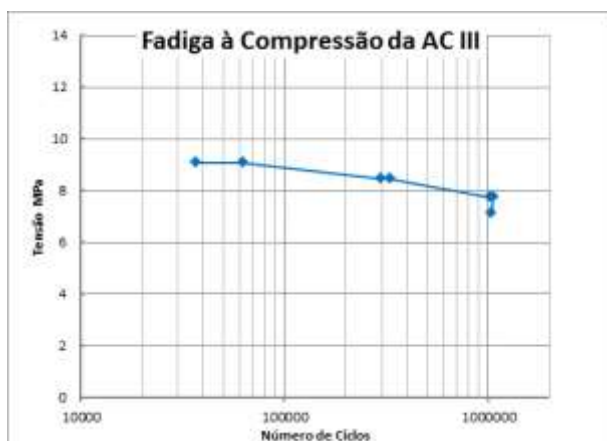
A Figura 39 apresenta a curva S-N ou de Wöhler apresentando o comportamento da ACIII quando submetida a tensões cíclicas para a obtenção da resistência à fadiga à compressão axial.

Figura 39: Curva S-N da fadiga à compressão da ACIII.

Conforme apresentado na Tabela 30, foram realizados sete ensaios de fadiga à compressão axial para a argamassa ACIII. Em três dos ensaios realizados com as cargas de 55,00 kN e 60,00 kN com tensões de 7,13 MPa e 7,75 MPa respectivamente, o corpo de prova não rompeu até a quantidade de ciclos acima de 1 milhão, quando tomava-se a decisão de parar o ensaio e assumia-se que a ruptura não ocorreria mais. Em seguida, foi realizado um ensaio com a carga de 65,00 kN e tensão de 8,46 MPa onde houve a ruptura da argamassa ACIII e esta ocorreu com 328.604 ciclos. Esse valor de carga de 65,00 kN foi definido a partir do ensaio de caracterização da resistência à compressão axial da ACIII, apresentado na Figura 39 e cujo valor obtido foi de 9,68 MPa. Por fim, foram realizados dois ensaios com a carga de 70,00 kN e tensão de 9,07 MPa. Nesses casos, houve a ruptura da ACIII no ensaio de fadiga à compressão axial e a ruptura ocorreu com 36.968 e 62.660 ciclos.

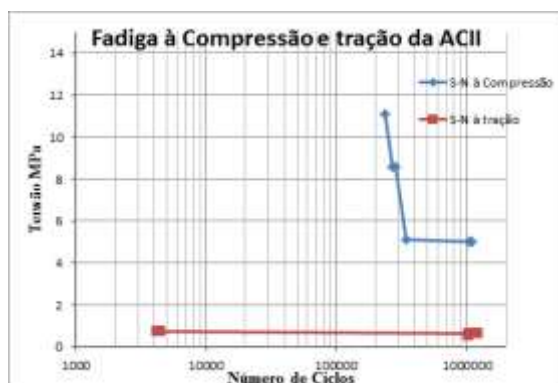
A Figura 40 apresenta as curvas S-N de fadiga à compressão e à tração para a argamassa colante industrializada ACII, geradas a partir dos dados dos ensaios experimentais (Tabela 27 e Tabela 29) e conforme já representadas na Figura 32 e Figura 34.

Figura 40: Curvas S-N de Fadiga à Compressão e à Tração da ACII

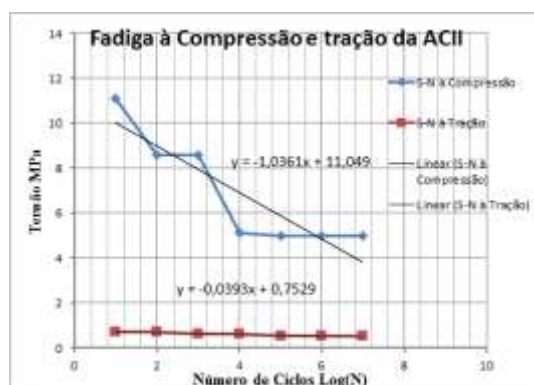
As curvas S-N apresentadas na Figura 41 podem, ainda, ser linearizadas, em que a coordenada “y” é a tensão alternada em MPa; a abscissa “x” é o logaritmo decimal do número de ciclos N ($\log(N)$); e, S_{rc} e S_{rt} são, respectivamente, a resistência à fadiga num ensaio à compressão e à tração.

Figura 41: Curvas S-N de Fadiga à Compressão e à Tração Linearizadas para ACII

Considerando as curvas linearizadas da Figura 41 e a Equação 3 sugerida por Cervo [5] e Tepfers e Kutti [9], pode-se associar as variáveis “x” e “y” nas equações linearizadas da Figura 41 como “ $\log(N)$ ” e “S”, respectivamente. Para $N > 106$ o corpo de prova não se rompe, conforme apresentado nos resultados de ensaio do subitem 3. Na Equação 3, caso se considere $R = 0$ e “tensão mínima é igual “0” no ensaio, têm-se as seguintes equações para a argamassa colante industrializada ACII.

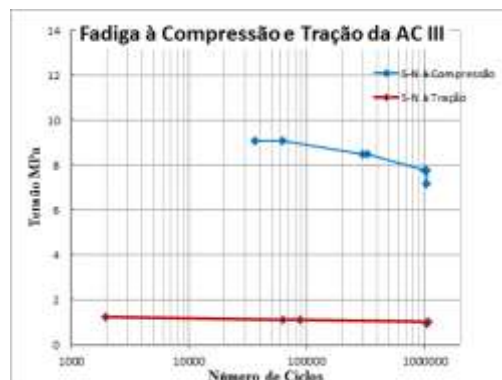
A Figura 42 apresenta as curvas S-N de fadiga à compressão e à tração para a argamassa colante industrializada ACIII, geradas a partir dos dados dos ensaios experimentais (Tabela 28 e Tabela 30) e conforme já representadas na Figura 33 e Figura 35.

Figura 42: Curvas S-N de Fadiga à Compressão e Tração da ACIII

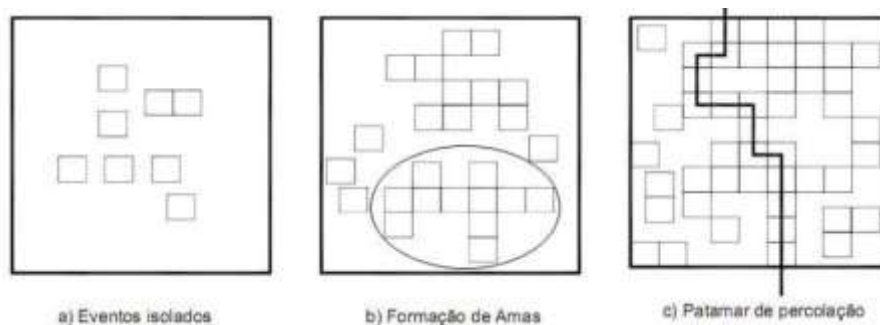
Os grãos sólidos de cimento, anteriormente isolados na fase suspensão, começam a ter contato entre si à medida que os produtos de hidratação vão sendo formados em torno desses grãos. Esses contatos são aleatórios, descontínuos no volume e vão formando subconjuntos sólidos ligados continuamente, denominados amas. O momento em que o primeiro caminho que atravessa o conjunto do material é estabelecido constitui o tempo zero, o que significa que o concreto passa a receber tensões [12]. A Figura 3 ilustra o fenômeno.

Figura 3: Esquema do conceito de patamar de percolação [adaptado, 12].

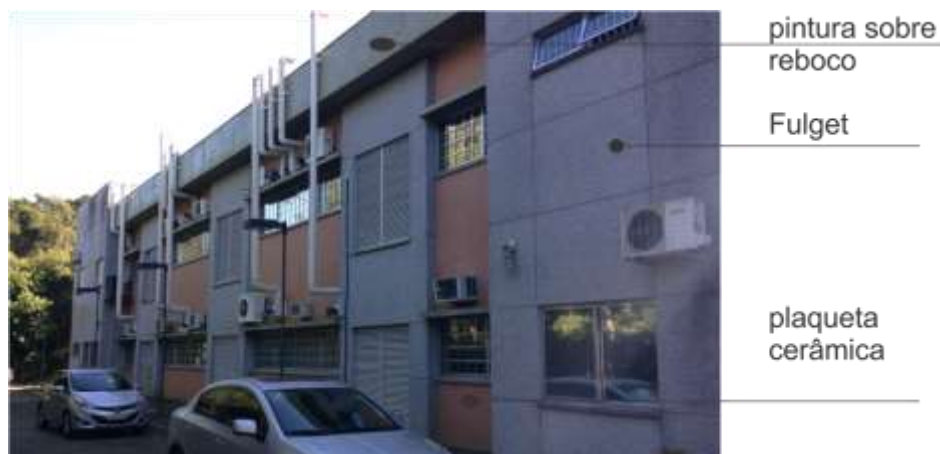
As paredes externas possuem, aproximadamente, 20cm de espessura, sendo utilizados três diferentes acabamentos nos revestimentos externos: plaqueta cerâmica, fulget e aplicação de pintura sobre reboco.

Figura 3: Especificação de revestimentos externos

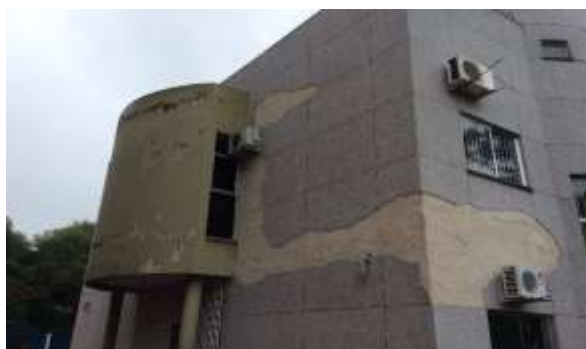
Figura 4:44 Deslocamento do Revestimento de Fulget

O revestimento do tipo Fulget possui alta porosidade em sua superfície, permitindo uma significativa penetração de água em seu interior, o que pode levar a manifestações patológicas, como descolamentos e possíveis destacamentos do revestimento. Segundo [13], a absorção de água, na forma líquida ou de vapor, ao contrário da simples absorção de água retida apenas nos poros do material, provoca modificações na sua própria estrutura, com aumento de volume, causando o fenômeno da dilatação higroscópica.

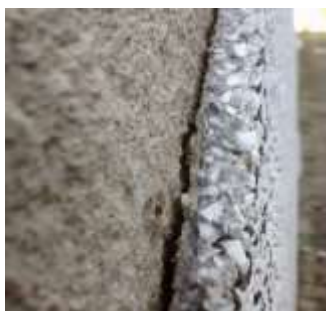
Figura 5:45 Descolamento na interface emboço/revestimento

[13] afirma, ainda, que o descolamento é um problema causado pelo incremento da deficiência na aderência das ligações entre as camadas que constituem o sistema de revestimento. O mesmo ocorre ao longo do tempo e não está associado, necessariamente, à queda imediata do revestimento. Inicia-se com a ruptura na interface entre camadas, como mostra a Figura 5, e com a formação de bolsões que se propagam, tornando o sistema de revestimento instável estruturalmente. A manifestação patológica nunca é atribuída a uma única causa. Geralmente, é resultante da combinação de vários fatores.

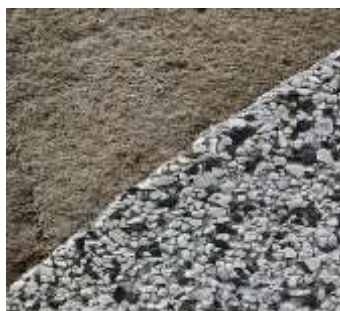
Figura 6:46 Deslocamento do fulget
