**ANAIS DO CONGRESSO BRASILEIRO DE
PATOLOGIA DAS CONSTRUÇÕES
CBPAT2016**

18 A 20 DE ABRIL DE 2016 - BELÉM DO PARÁ

Congresso Brasileiro de Patologia das Construções (2: 2016:
Belém do Pará, PA)

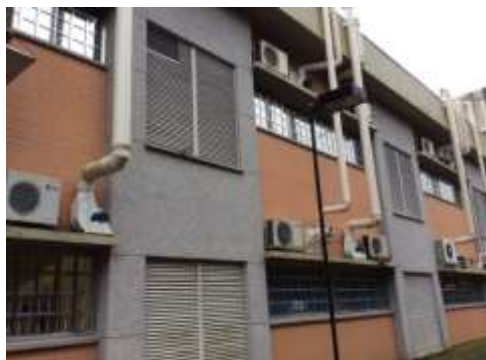
Figura 8: Locais de instalação dos ar condicionados na fachada sudoeste – detalhes e danos associados

No presente trabalho, podemos verificar a presença de eflorescência em revestimentos cerâmicos na fachada, conforme as figuras 8 a 11.

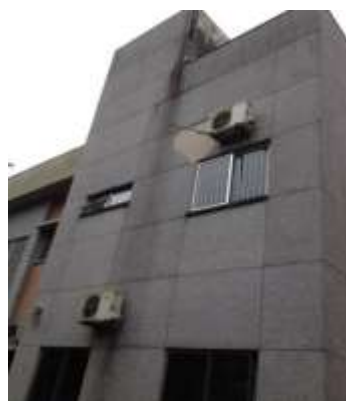
Figura 9:47 Locais de instalação dos ar condicionados na fachada sudoeste – detalhes e danos associados

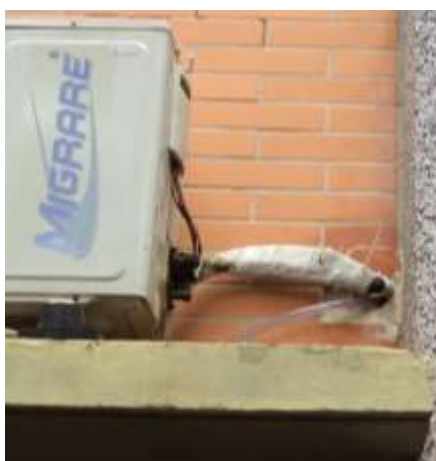
Figura 10:49 Locais de instalação dos ar condicionados na fachada nordeste – detalhes e danos associados

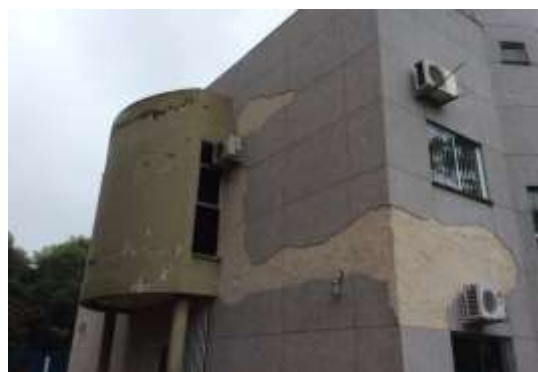
Figura 11:48 Locais de instalação dos ar condicionados na fachada sudeste – detalhes e danos associados

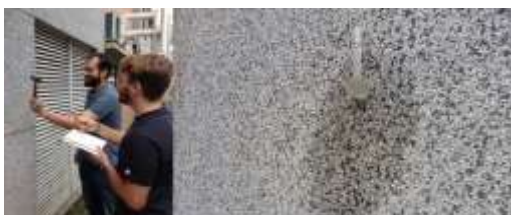
É importante ressaltar que o método foi aplicado somente na fachada noroeste, considerada, após análise inicial, como a fachada com maior presença de manifestações patológicas. A Figura 14 (b) mostra a execução desse ensaio.

Figura 14: (a) Levantamento de percussão em fachada (b) Ensaio de absorção de água

Na edificação analisada, foram fixados 8 tubos, sendo 4 sobre o revestimento do tipo fulget (2 tubos centralizados e 2 tubos nas juntas) e 4 sobre as plaquetas cerâmicas (2 tubos centralizados nas plaquetas e 2 tubos nas juntas de assentamento) com realização de leituras minuto a minuto até o total de 15 minutos. Neste trabalho, serão considerados apenas os resultados do fulget.

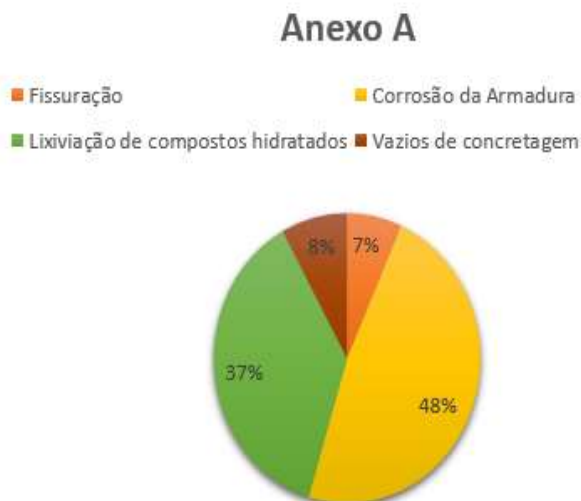
Figura 5 - Gráfico 1: Incidência total de patologia no anexo A por elemento estrutural

De um total de 75 incidências de manifestações patológicas identificadas por elemento estrutural do anexo A, 26 em pilares e 49 em vigas, o valor de 85% é referente a corrosão de armadura e lixiviação de compostos hidratados. A possível causa para estas manifestações são a alta umidade e a grande ocorrência de precipitações na região, sendo este efeito agravado no anexo A pela falta de vedação e revestimento.

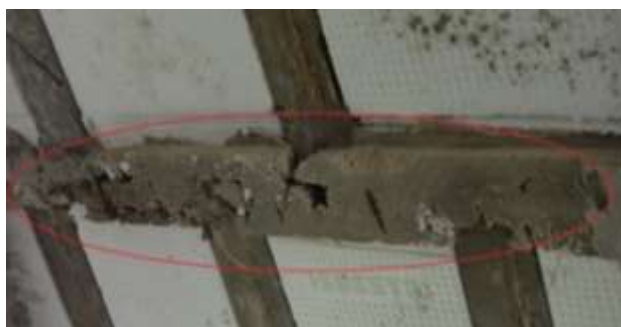
Figura 7 – Vazios de concretagem em viga do anexo B..

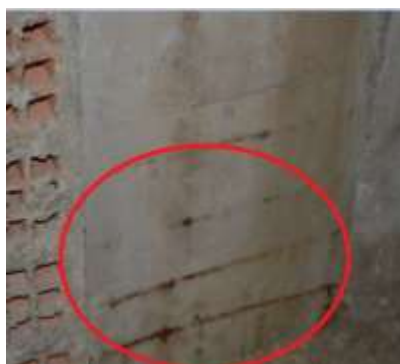
Figura 8 – Trechos em que o pilar do anexo B está com a armadura exposta por falta de cobrimento.

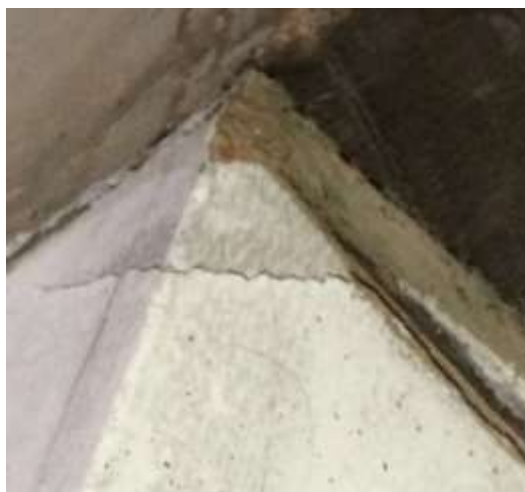
Figura 10 - Destacamento da camada de cobrimento em pilar do anexo B

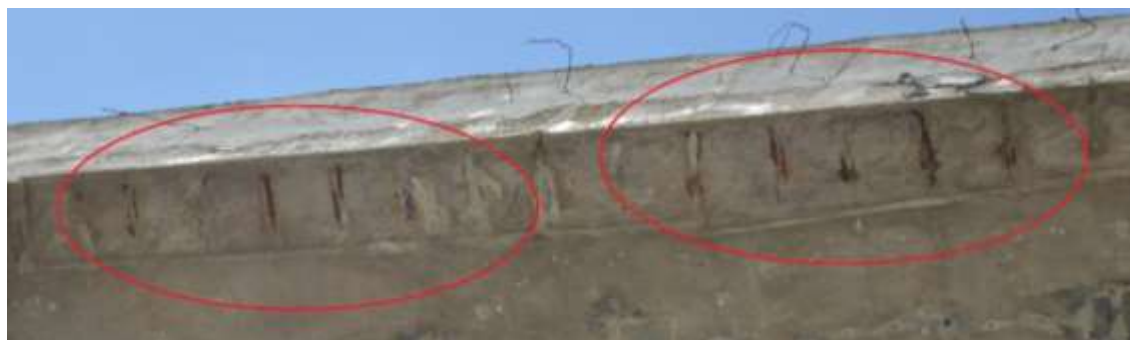
Figura 11 - Trechos em que a viga do anexo A está com a armadura exposta por falta de cobrimento.

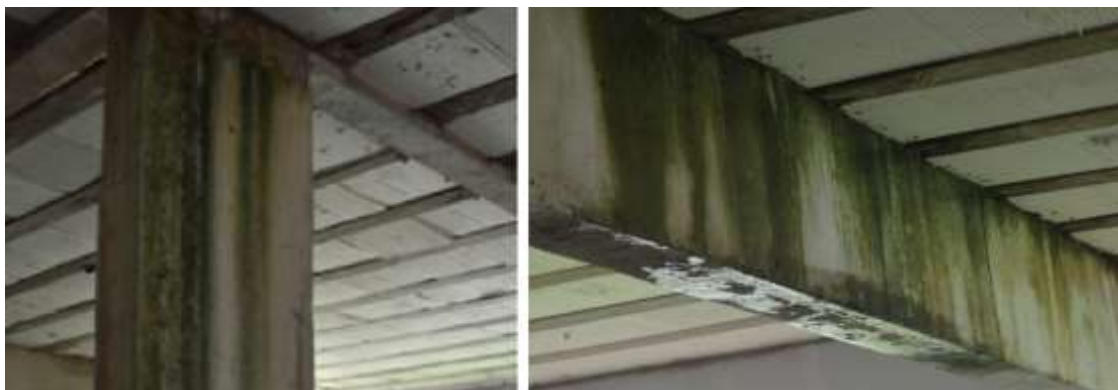
Figura 13 – Manchas de musgos causadas pela percolação de água em (a) pilar e (b) viga no anexo B

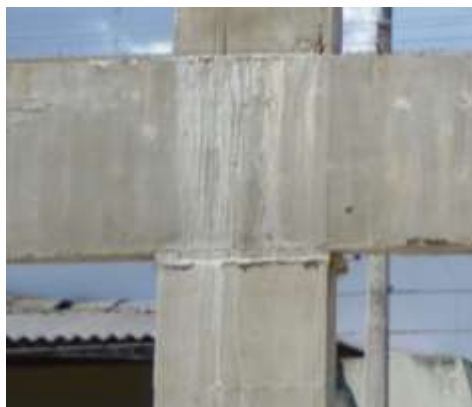
Figura 14 – Lixiviação de compostos hidratados nas áreas de contato pilar-viga do anexo A

Em relação ao anexo A a lixiviação é a anomalia com a maioria das ocorrências, superior a 80% das vigas. Isto sucede, pois a estrutura está exposta ao ambiente. Algumas eflorescências encontradas nas áreas de contato pilar-viga e foram consideradas apenas nas vigas (Figura 16). As fontes de corrosão de armadura aparentam ser as mesma que no anexo B porém a circunstância do anexo A agrava a sua condição, isto é refletido no fato que a porcentagem sua incidencia no gráfico ser maior para este anexo. A ocorrência de fissuras (Figura 17) no anexo aparenta ser causadas pela retração do concreto, são defeitos derivados de uma cura mal executada, porém sem a posse do projeto não é possível afirmar isto.

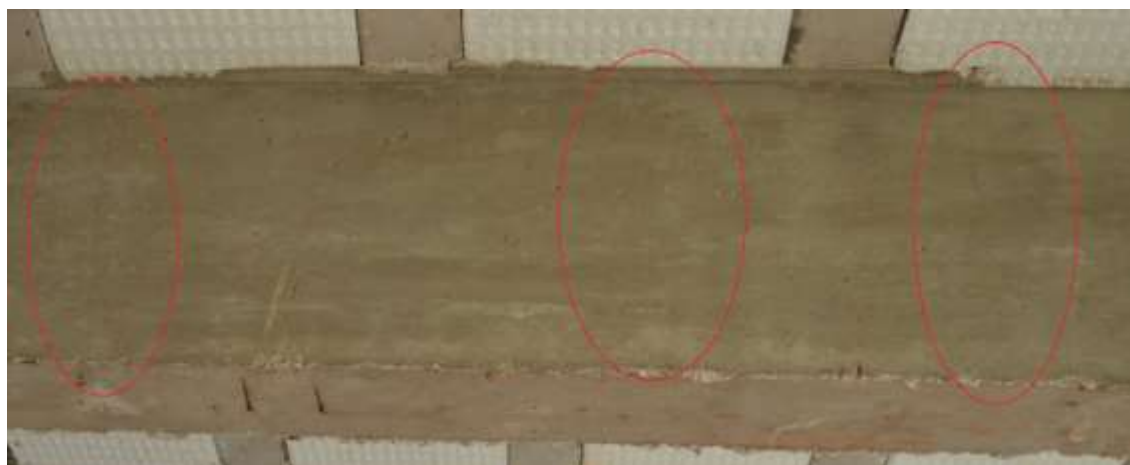
Figura 15 – Fissuras em vigas do anexo A

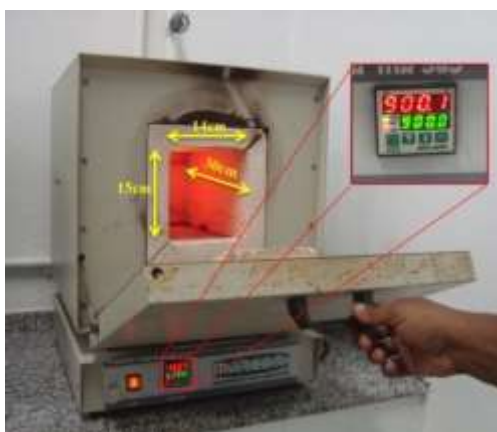
Foi utilizado um forno tipo mufla para a elevação de temperatura dos corpos de prova de concreto, conforme mostra a Figura 1. O espaço livre na câmara do forno media 140 mm x 150 mm x 300 mm (largura x altura x profundidade), com temperatura máxima de aquecimento de 1200 °C. A velocidade média do aumento de temperatura do forno com câmara vazia era de aproximadamente 9 °C/min.

Figura 1: Forno tipo mufla utilizado para a elevação da temperatura do concreto

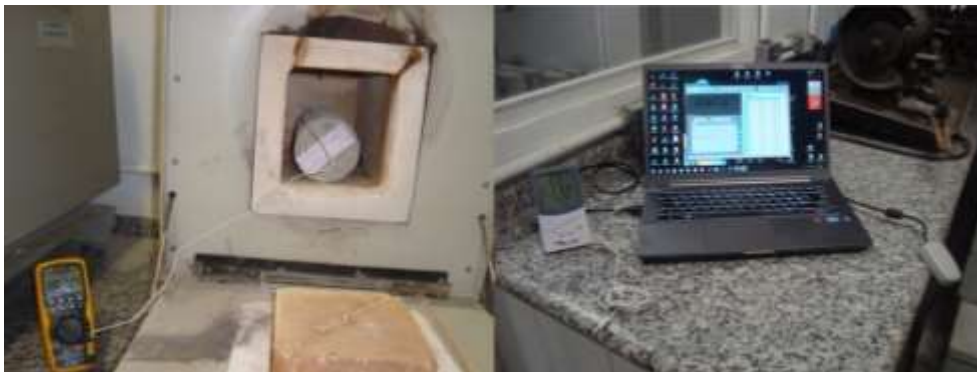
A fim de se ter o registro das temperaturas no interior dos corpos-de-prova de concreto, foram instalados previamente termopares conectados a um multímetro, que transmitiu os dados via *wireless* para um *software* instalado em um computador próximo ao local do experimento (ver Figura 2). Este equipamento possibilitava o armazenamento da temperatura a cada segundo e possuía capacidade de até 50.000 registros, ou seja, aproximadamente 14 horas de medições.

Figura 2: Sistema de aquisição de dados da temperatura no interior dos corpos-de-prova de concreto

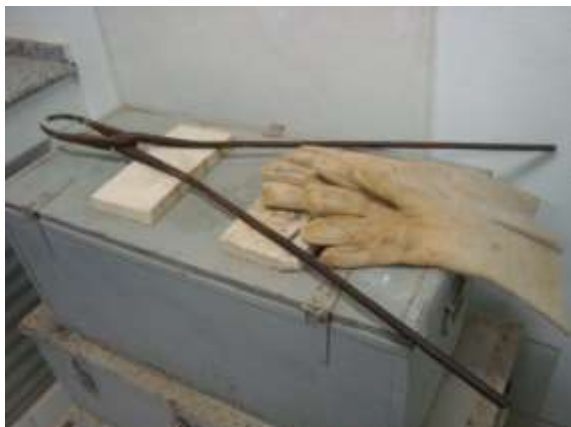
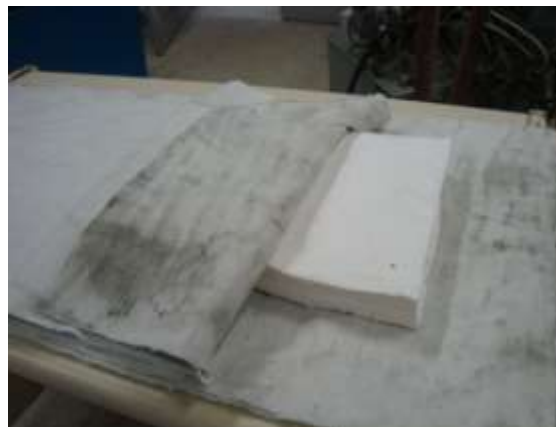
Para a retirada dos corpos de prova aquecidos do interior dos fornos utilizaram-se uma pinça metálica e luvas de couro, de acordo com o que apresenta a Figura 3a. Para segurança e garantia de isolamento térmico no manuseio dos corpos de prova de concreto, optou-se por uso de um colchão térmico feito com uma espuma cerâmica revestida por uma fibra cerâmica de 2 mm de espessura (ver Figura 3b), o que tornou possível manusear os corpos de prova de concreto aquecidos na prensa.

(a) pinça metálica e luvas de couro

(b) colchão térmico de uma espuma cerâmica

Figura 3: Aparatos usados para retirar os corpos de prova de concreto do forno

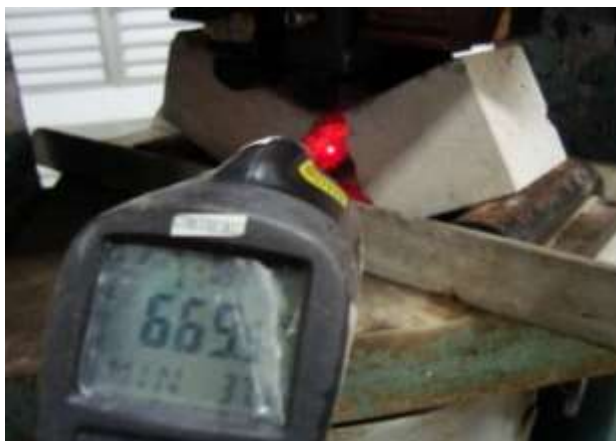
A Figura 7 ilustra a medição feita na superfície interna do prisma de concreto imediatamente após sua ruptura, por meio de um termômetro infravermelho de 1200 °C de capacidade de leitura. A temperatura do concreto era de 900 °C, quando foi retirado do forno, e após a execução do ensaio, caiu para cerca de 670 °C.

Figura 7: Medição feita no concreto por meio de um termômetro infravermelho

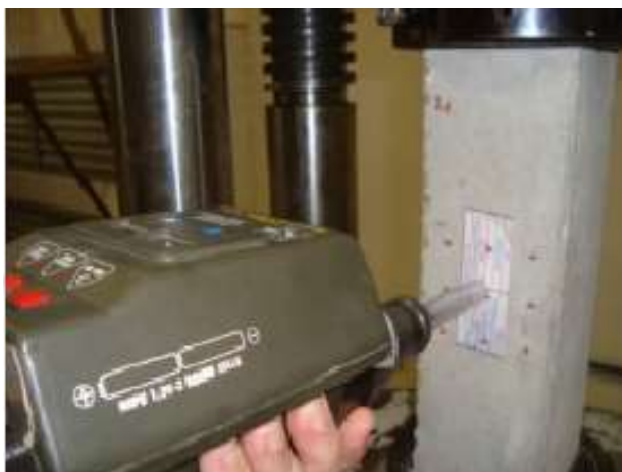
Para a determinação dos valores médios de índices esclerométricos, o esclerômetro foi aplicado ortogonalmente à superfície lisa e seca do prisma de concreto 9 pontos afastados de 30 mm entre si, formando uma malha 90 mm x 90

Figura 8: Execução do ensaio de esclerometria

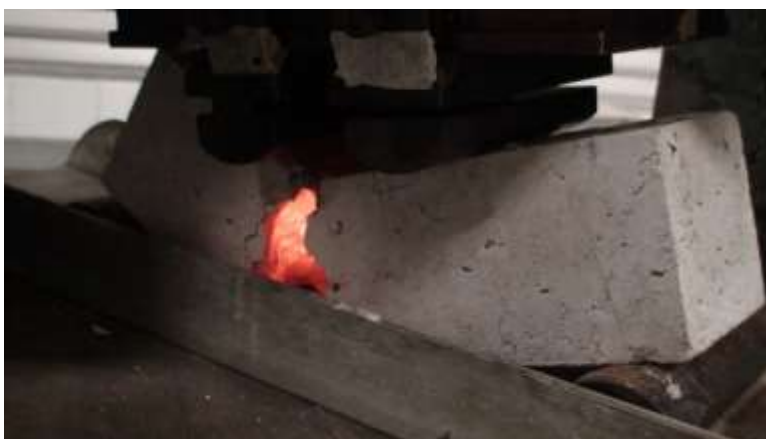
A Figura 9 mostra o aspecto do corpo de prova prismático de concreto de 100 mm x 100 mm x 300 mm de dimensões, após o ensaio de flexão simples. Antes da aplicação do carregamento, o corpo de prova de concreto sob temperatura de 900 °C já apresentava diversas fissuras ao longo de toda a sua superfície. Observa-se um tom avermelhado do concreto no interior do prisma rompido.

Figura 9: Aspecto dos corpos de prova de concreto após o ensaio de flexão para a temperatura de 900 °C.

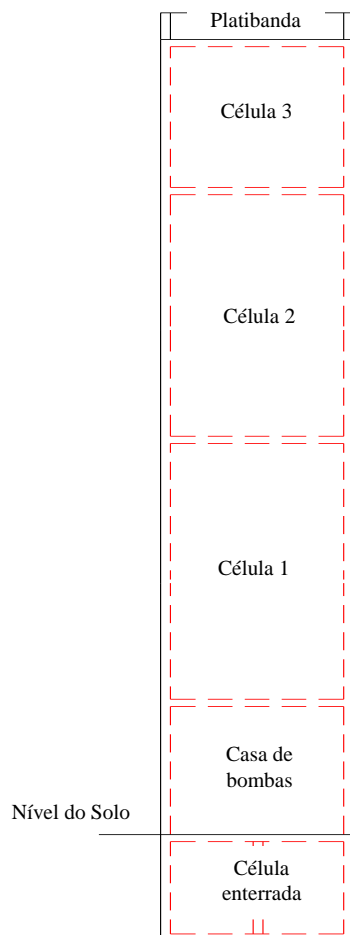
O reservatório avaliado tem aproximadamente 30 anos de idade, apresenta diâmetro externo de 4,00m e altura de 39,50m. É dividido em 5 células, sendo uma enterrada e subdividida em 2 partes, uma no nível do solo que abriga a casa de bombas e 3 células elevadas (figura 1). Suas paredes e lajes são de concreto armado, com espessura de 0,25m; externamente as paredes são revestidas por argamassa de reboco cimentícia com pintura látex, internamente as paredes e lajes de fundo receberam argamassa polimérica cimentícia para impermeabilização com reforço em tela de poliéster; as lajes de cobertura não possuem nenhum tipo de revestimento ou sistema de proteção.

Figura 1: Desenho esquemático com nomenclatura adotada para as células.

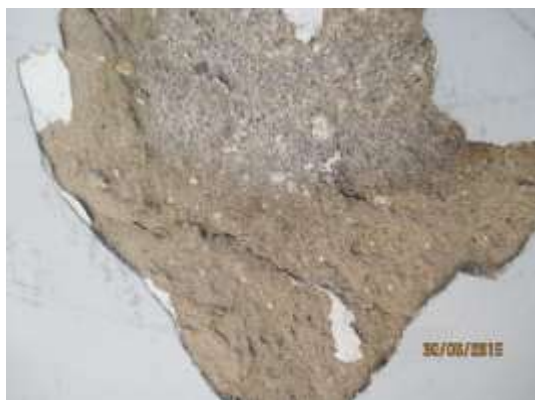
Figura 2: Degradação generalizada da pintura e do revestimento de argamassa (reboco) externo, com som cavo, detectado pelo teste de percussão, e fissuras em diversos pontos do reservatório.

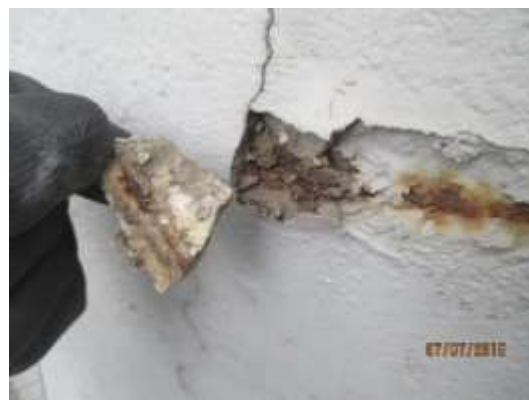
Figura 3: Deslocamento do cobrimento de concreto por corrosão das armaduras, em pontos aleatórios, na face externa do reservatório.

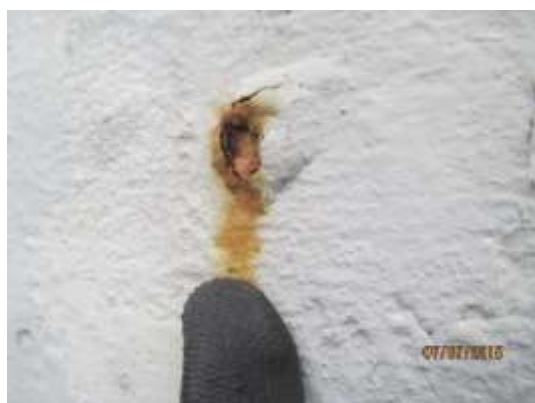
Figura 4: Pite de corrosão na parede externa, indicando possível corrosão por ação de cloretos.

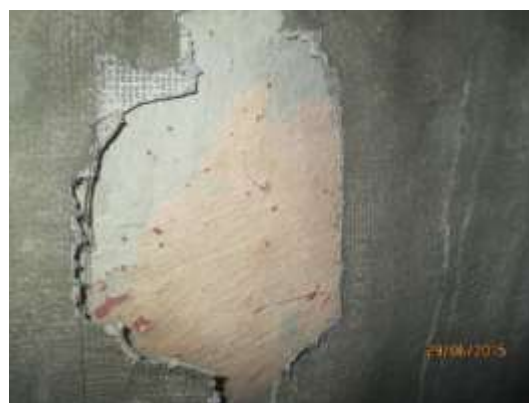
Figura 5: Degradação generalizada do sistema de impermeabilização, observada no interior de todas as células do reservatório.

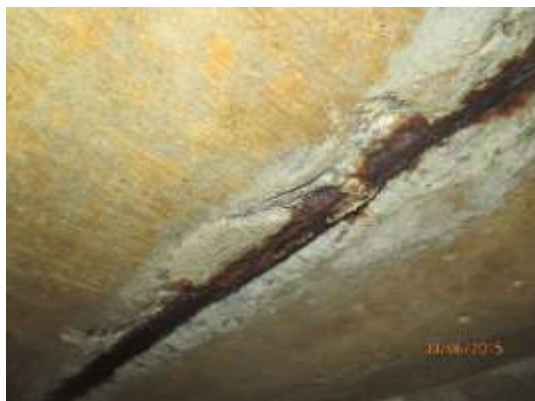
Figura 6: Laje de cobertura da célula 3 apresentando pontos aleatórios com armaduras expostas e em processo avançado de corrosão. Em alguns pontos observam-se resquícios de reparos anteriores, sem efetividade.

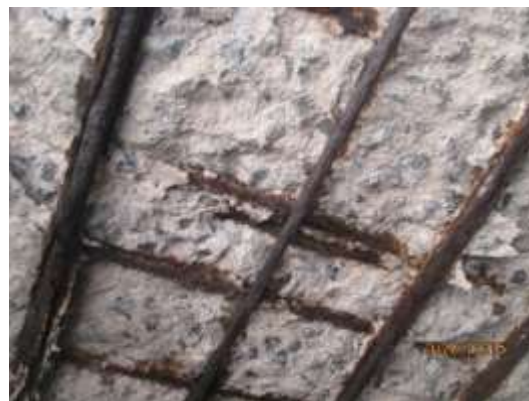
Figura 7: Laje de cobertura das células 2 e 1 com corrosão grave das armaduras, de forma generalizada, inclusive com perda de seção e seccionamento das barras de aço em alguns pontos.

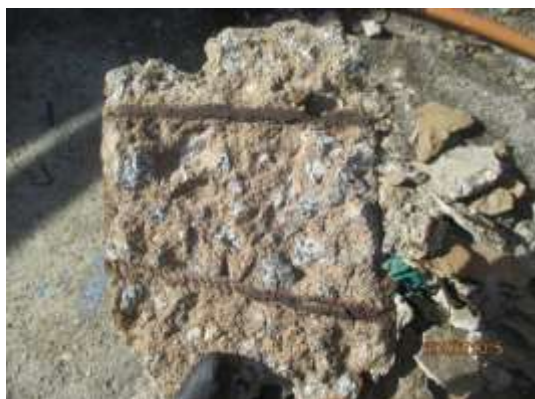
Figura 8: Deslocamento do concreto com ocorrência nas lajes de cobertura das células 2 e 1, devido ao processo de corrosão avançado das armaduras.

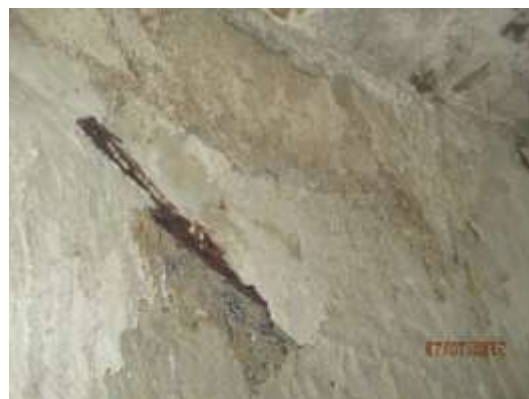
Figura 9: Armaduras expostas e corroídas em pontos das paredes internas das células 2 e 1, na região “gasosa”. Notam-se resquícios de reparos anteriores, sem efetividade.

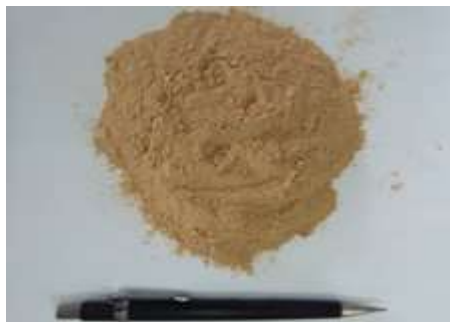
Figura 1: Adição mineral riolito após beneficiamento.

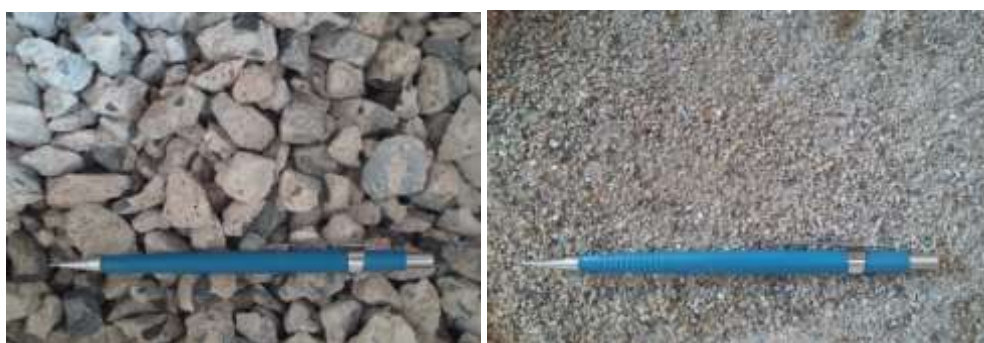
O aspecto destes após o processo de britamento está apresentado na figura 2. Foram realizados ensaios de caracterização de todos os agregados (naturais e reciclados) de acordo com as normas técnicas pertinentes, obtendo os resultados expostos na tabela 2.

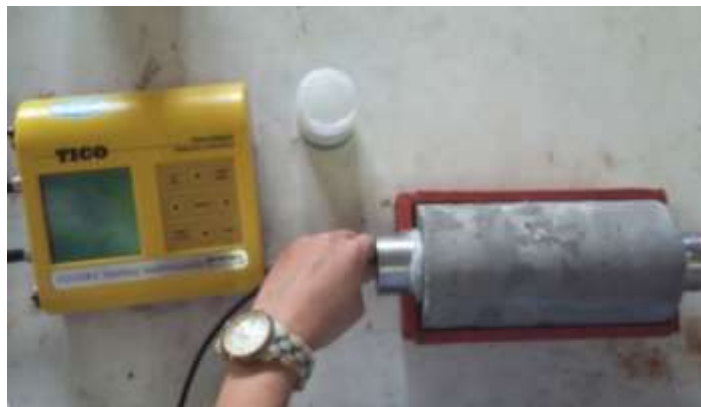
Para o ensaio de velocidade de propagação de onda ultrassônica utilizou-se um aparelho de ultrassom com transdutores de 54 kHz e 50 mm de diâmetro (figura 3). Este ensaio foi executado por transmissão direta, ou seja, os transdutores foram posicionados em faces opostas do corpo de prova, ao longo de seu comprimento. Com o auxílio de um paquímetro, este comprimento é medido e inserido no aparelho para a transformação do tempo de propagação da onda em velocidade do pulso ultrassônico.

Figura 3: Demonstração do ensaio de ultrassom.

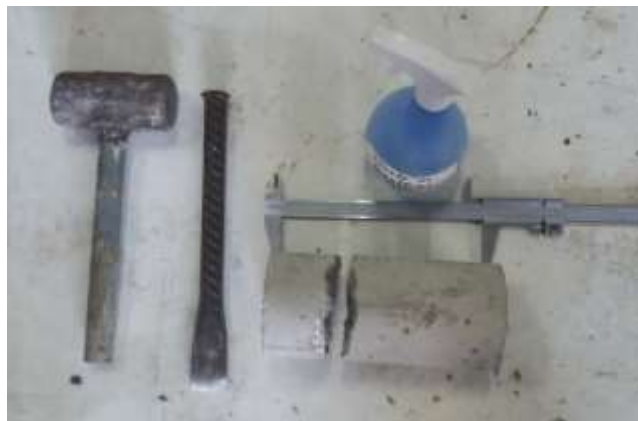
Após 28 dias de cura, os corpos de prova a serem utilizados para o ensaio de frente de carbonatação foram retirados do tanque e expostos às intempéries naturais. Nos dias estabelecidos para o ensaio, estes foram rompidos transversalmente com o auxílio de uma marreta e ponteiro (figura 4) e foi aspergida a solução de fenolftaleína para a medição da frente de carbonatação com o auxílio de um paquímetro de precisão milimétrica, sendo o resultado expresso pela média aritmética de 8 medições.

Figura 4: Instrumentos necessários para a execução do ensaio de carbonatação.

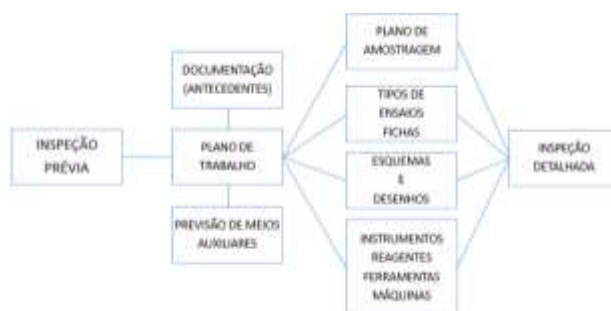
A segunda fase constituiu-se, inspeção detalhada que consistiu em elaborar um plano de trabalho a partir da informação proveniente da inspeção prévia e da documentação existente sobre a construção da estrutura, projeto, plano de controle, resultados de ensaios e outros, como indicado na Figura 1.

Figura 1 - Correspondência entre inspeção prévia e inspeção detalhada
Fonte: Carmen Andrade, (1992)

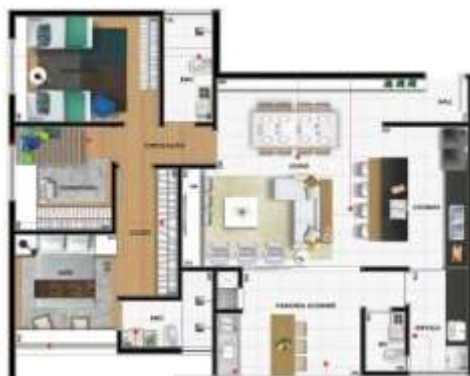
Figura 2 - Planta tipo

- Os demais andares, serão dezoito pavimentos tipos iguais entre si, com quatro apartamentos por andares, cada apto com uma área privativa a ser construída de 112,76m² contendo em planta 02 dormitórios, uma suíte mais closet, bwc suíte com 02 duchas, bwc social, wc multiuso, cozinha, área de serviço e varanda gourmet com churrasqueira, acesso social hall interno, elevadores, caixa de escadarias e área total de 197,04m², conforme ilustra a figura 2.

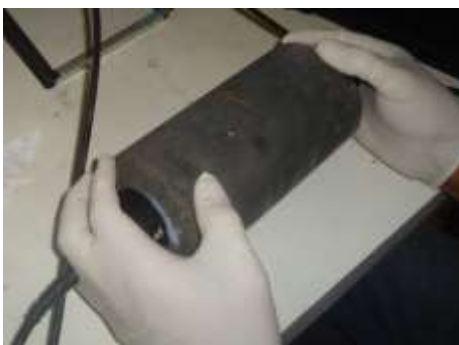
Devido à realização da velocidade de propagação da onda ultrassônica, os corpos de prova foram lixados de forma a obter uma superfície suficientemente plana. Para a realização da leitura da velocidade ultrassônica, não foi realizado o faceamento dos corpos de prova visto que esse processo pode alterar o valor final da medição de trajeto da velocidade de propagação da onda sonora.

Figura 4 – Leitura da velocidade ultrassônica no corpo de prova

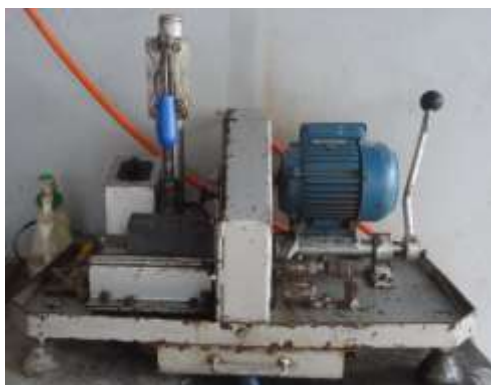
Para obter o topo plano dos corpos de prova, fez-se o faceamento, como mostra a (Figura 5), para a realização dos ensaios de determinação da resistência à compressão do concreto.

Figura 5 – Faceamento do corpos de prova

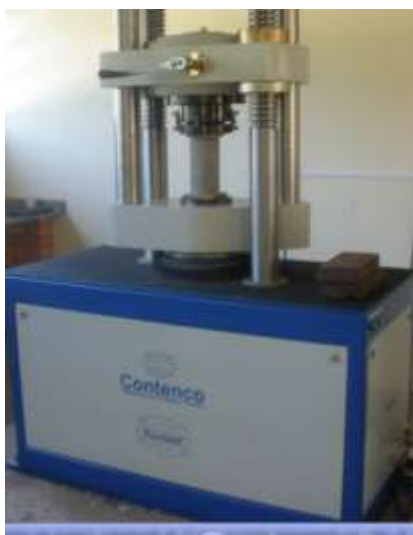
Os ensaios à compressão foram realizados em uma prensa hidráulica Contenco com capacidade de carga de 100 Toneladas, resultados expresso em Mega Pascal (MPa).

Figura 6 – Prensa hidráulica da Contenco

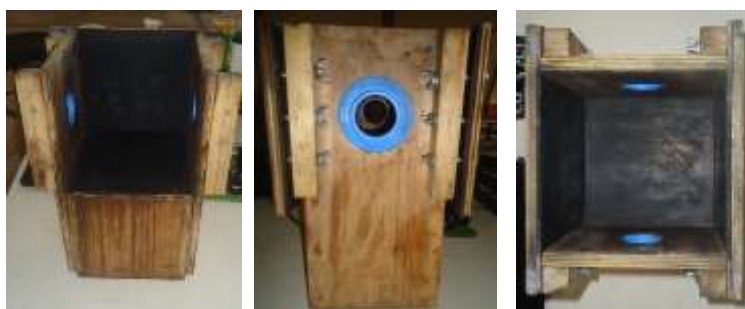
O dispositivo utilizado possui dimensões de um cubo de aresta de 20 cm. Apresenta estrutura externa em madeira compensada de 10 mm, revestido internamente por vidro de 3mm em duas faces garantindo uma perfeita planicidade da superfície. As outras duas faces revestidas com borracha de 5 mm. Nas faces revestidas com vidro, foram feitos dois furos circulares de 50 mm de diâmetro na madeira compensada, a uma distância de 10 cm da base. Sobre esses dois furos, foram acoplados flanges de 50 mm, coladas na madeira, servindo de guia para os transdutores do ultrassom. O protótipo empregado para a leitura das misturas de concreto nas primeiras idades possui um sistema de parafusos que permite moldar e desmoldar facilmente. A Figura 7 apresenta o protótipo montado, com uma vista frontal, lateral e outra vista superior.

Figura 7 – Protótipo para leituras com ultrassom no concreto fresco.

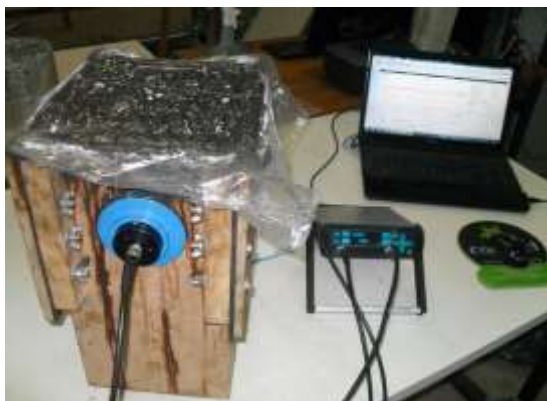
Para detecção do monitoramento dos concretos com a utilização do ultrassom, colocou-se o concreto no protótipo, e, após o adensamento, o dispositivo foi coberto com filme de plástico para não perder água de hidratação por evaporação, e, logo em seguida, foi deixado o ultrassom em leitura contínua por aproximadamente 24 horas.

Figura 8 – Leitura com ultrassom no protótipo

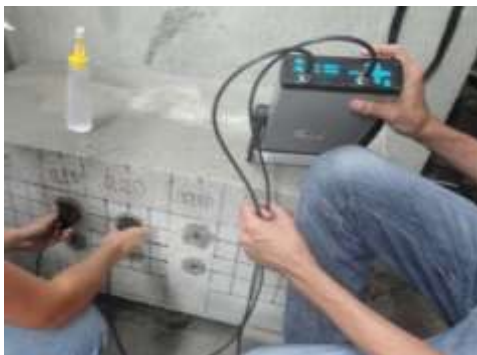
Figura 1: Ensaio de ultrassom.

No bloco, após a regularização da superfície, com disco de *carborundum*, definiu-se, de acordo com a norma [25], os pontos a serem efetuados os ensaios de ultrassom (Figura 1). Foram escolhidos seis pontos em cada face, espaçados 0,15m entre si, com medição de forma indireta em cada face do bloco.

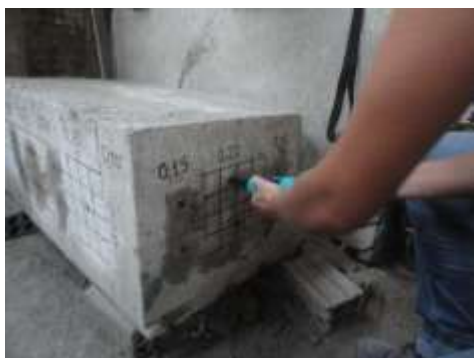
Figura 2: Ensaio de esclerometria.

Após a regularização já citada e seguindo as orientações de [28], no ensaio de esclerometria houve a elaboração de quatro malhas de 0,20x0,20m, sendo três na face maior e uma na face menor. Na maior, as malhas (M) ficaram distantes, verticalmente e horizontalmente, 0,10m das bordas. Já para na menor, a malha ficou distante horizontalmente 0,15m e verticalmente, 0,10m. A execução de tal ensaio pode ser observada na Figura 2.

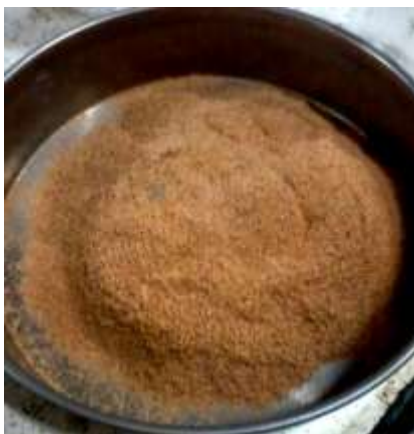
O pó de *Cedrela odorata* foi proveniente de madeiras localizadas na região da Serra Ibiapaba-Ceará, as quais apresentavam uma considerável quantidade da serragem. O pó foi passante pela peneira #16 ABNT de 1,20 mm (Figura2).

Figura 2: Amostra do pó de *Cedrela odorata* passante na peneira #16 ABNT (Fonte: Própria, 2015.)

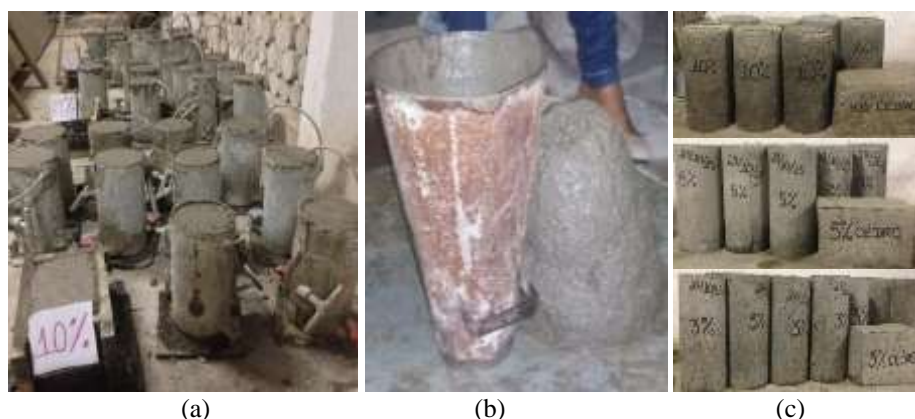
Foram confeccionados trinta corpos de prova cilíndricos de 10x20cm, sendo dez para cada porcentagem de adição e três prismáticos de 10x10x17cm para os ensaios de resistividade elétrica (Figura 3(a)). Logo após a produção dos concretos foi feito o ensaio de consistência do concreto, *slump test*, normalizado pela NBR NM 67 (ABNT, 1998) [12], o momento do teste para a mistura com adição de 10% do pó de *Cedrela odorata* pode ser visto na Figura 3(b). A confecção de todos os corpos de prova seguiram as recomendações da ABNT NBR 5738:2003 [13], estes foram adensados manualmente com haste de aço conforme indicado na mesma norma. Após as primeiras 24h, os corpos de prova foram desmoldados, devidamente identificados quanto à porcentagem recebida de serragem (Figura 3(c)), e submetidos à cura úmida, sendo mantidos submersos em solução saturada de hidróxido de sódio até o momento dos ensaios nas idades de 7, 28 e 91 dias.

Figura 3: (a) Corpos de prova cilíndricos e prismáticos adensados manualmente; (b) Ensaio de consistência do concreto; e (c) Corpos de prova cilíndricos e prismáticos desmoldados e identificados de acordo com a porcentagem da adição. (Fonte: Própria, 2015.)

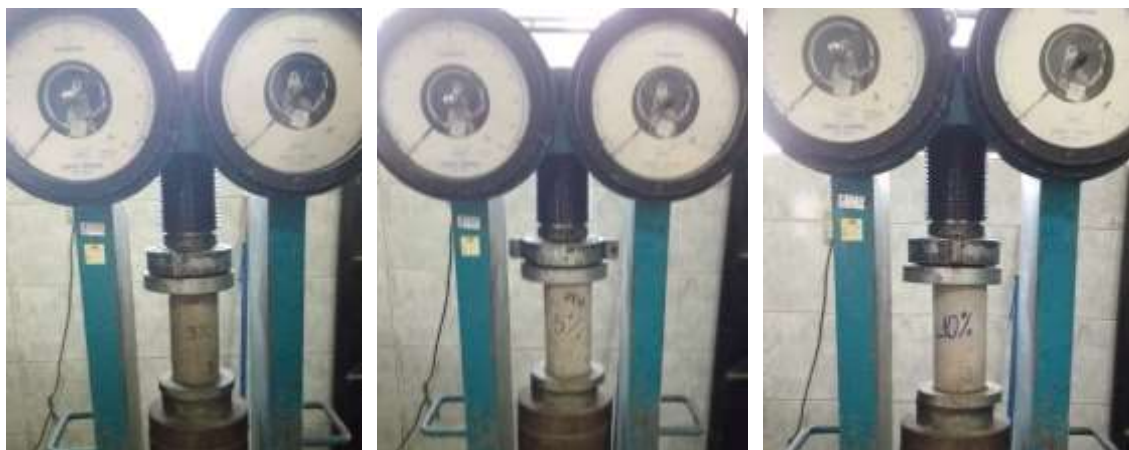
Para este ensaio, no presente trabalho, dois corpos de prova de cada traço foram submetidos a ensaios de resistência à compressão axial com idades de 7, 28 e 91 dias. Os ensaios foram realizados segundo a norma ABNT NBR 5739:2007, utilizando neoprene para regularizar os corpos de provas e uma prensa analógica com acionamento manual para aplicação das tensões (Figura 4).

Figura 4: Momento do ensaio de compressão axial dos corpos de prova com diferentes adições. (Fonte: Própria, 2015.)

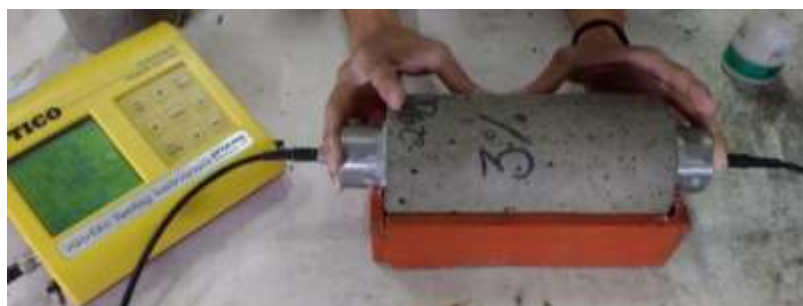
Para a realização teste ensaio, foi utilizado um aparelho denominado Ultrassom, da marca Proceid, modelo Tico, com transdutores de 54 kHz. Nas faces planas dos corpos de prova foram colocados os transdutores com vaselina sólida, a fim de garantir o contato na interface sem a presença de ar. O momento do ensaio pode ser visto na Figura 5.

Figura 5: Realização do ensaio de ultrassom. (Fonte: Própria, 2015.)

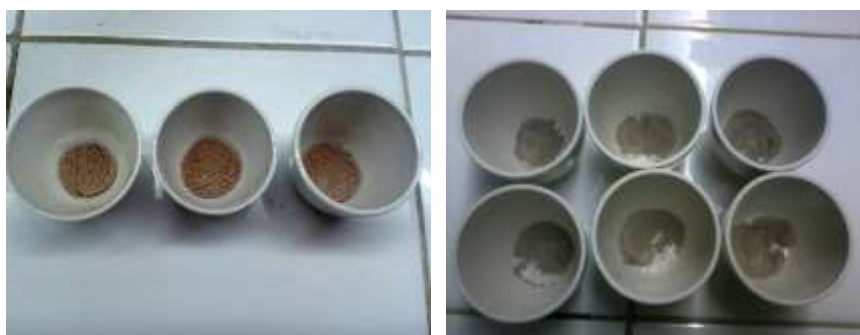
Figura 8: À esquerda amostras do pó de *Cedrela odorata*; à direita fragmentos de cada série de concreto. (Fonte: Própria, 2015).

Após os ensaios de resistência à compressão aos 28 dias, foram coletados fragmentos de cada série de concreto, que secaram ao ar durante 7 dias, antes de serem pulverizados em um almofariz. As amostras de cada série e o pó de *Cedrela odorata* foram devidamente identificadas e guardadas. As amostras foram pesadas em cadinhos de porcelana previamente tarados, 1,000 g ± 0,0001g de cada amostra (Figura 8), os quais foram submetidos a uma temperatura de aproximadamente 920°C durante 50 minutos, obedecendo a ABNT NBR NM 18:2012. Após este período foram colocados em um dessecador até que esfriassem o suficiente para a nova pesagem.

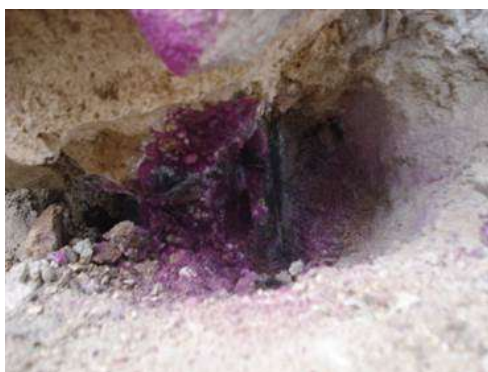
Figura 1 – Vista do ataque da frente de carbonatação na ferragem do pilar P4.

Em todos os pilares os ensaios mostraram carbonatação (região incolor) alcançando as armaduras. No ensaio de profundidade de carbonatação a coloração vermelho carmim só foi encontrada nas regiões mais internas dos pilares após as armaduras. Assim a frente de carbonatação já ultrapassou as armaduras. A Figura 1 mostra as vistas dos ataques da frente de carbonatação nas ferragens do pilar quatro.

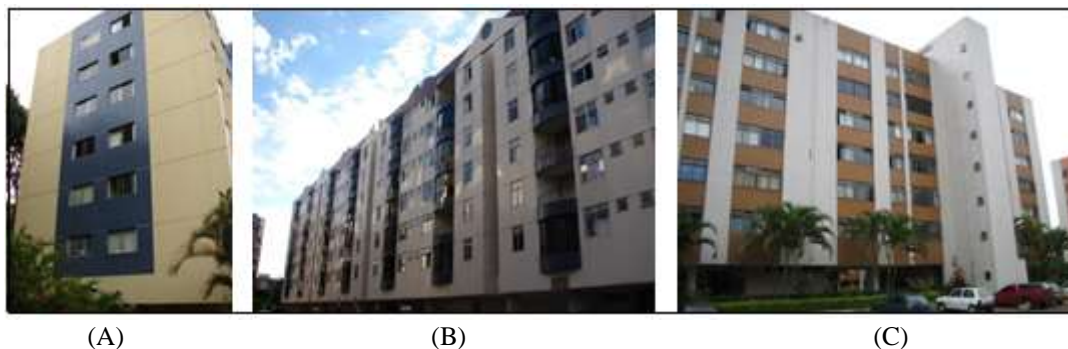
Figura 1 – Edifícios estudados

Por meio de dados fornecidos pelo Laboratório de Ensaios de Materiais (LEM) da Universidade de Brasília (UnB), foi possível verificar a intensidade e a distribuição de danos nas diferentes regiões da fachada. As amostras das fachadas utilizadas neste estudo são referentes à três edifícios que apresentam tipologias e características construtivas usuais da região de Brasília-DF. Os edifícios são revestidos parcialmente ou totalmente com pastilhas cerâmicas e possuem 6 andares mais pilotis. Ressalta-se que são consideradas somente as regiões de fachada revestidas com partilhas cerâmicas, e os demais tipos de acabamento (reboco, elemento vazado, pedras naturais, placas metálicas, etc) não são considerados neste estudo. A Figura 1 apresenta as amostras das fachadas utilizadas, sendo denominados de edifícios A, B e C; com idades de 5, 10 e 32 anos; respectivamente. Foram inspecionados aproximadamente 9400 m² de área com revestimento cerâmico (A- 3029 m², B- 4055,25 m² e C- 2312,25 m²).

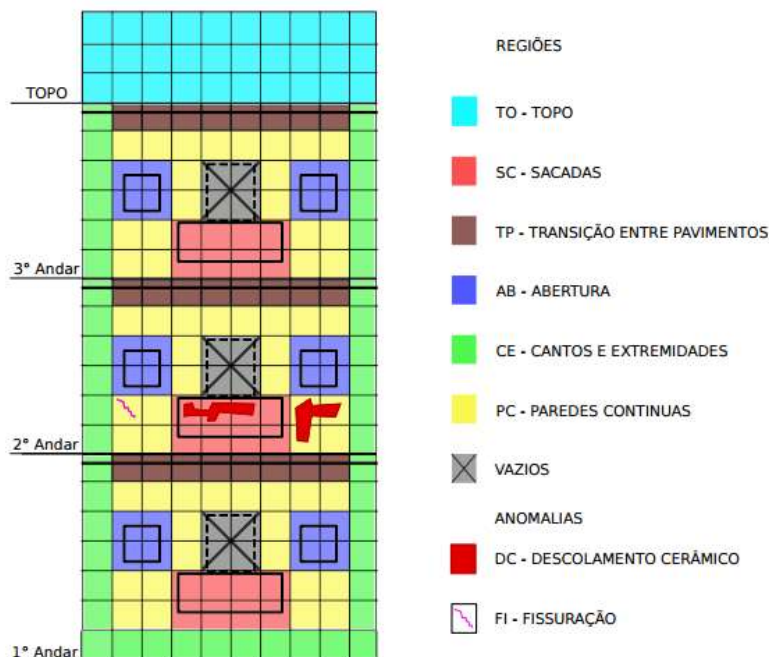
Figura 3 - Esquema ilustrativo da divisão dos andares e da consideração das regiões

As manifestações patológicas consideradas nos mapeamentos realizados pelo LEM-UnB são descolamento cerâmico, falha de rejunte, fissura, eflorescência e falha de vedação [11]. A definição das regiões juntamente com a sobreposição da malha no mapeamento de manifestações patológicas (Figura 3) permite quantificar a distribuição de danos destes danos em função de cada região específica da fachada [12]. Os valores obtidos a partir dessa quantificação representam a porcentagem da área da fachada com incidência de manifestações patológicas.

As regiões de análise fachada são: (1) Paredes Contínuas (PC) – áreas contínuas; (2) Aberturas (AB) – áreas em torno das aberturas (janelas e elementos vazados); (3) Sacadas (SC) – áreas de paredes do guarda corpo das sacadas que se sobressaem do plano de fachada; (4) Cantos e Extremidades (CE) – as áreas de contorno do plano de fachada; (5) Transição entre Pavimentos (TP) – áreas entre os andares, a cada pé direito; (6) Topo (TO) – áreas de platibanda.

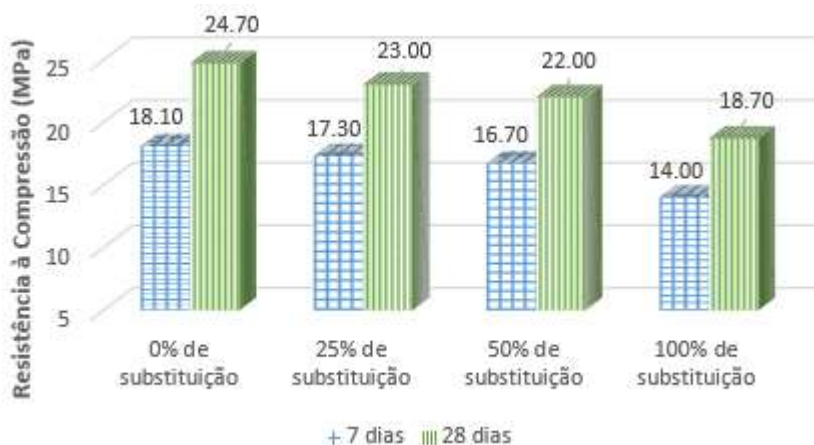
Figura 3: Evolução da Resistência à Compressão com relação aos teores de substituição de agregado miúdo de RCD

A Figura 3 mostra que quando se aumenta os percentuais de substituição, há uma ligeira diminuição na resistência à compressão, tanto para as idades de 7 e aos 28 dias e associado a isso houve um decréscimo no abatimento em decorrência do alto teor de material pulverulento encontrado nas misturas de 50% e 100% de substituição. Sendo, portanto, a mistura considerada mais satisfatória a de 25%, pois além de apresentar bons valores de resistência à compressão, atendeu ao abatimento previsto e ao teor de material pulverulento máximo.

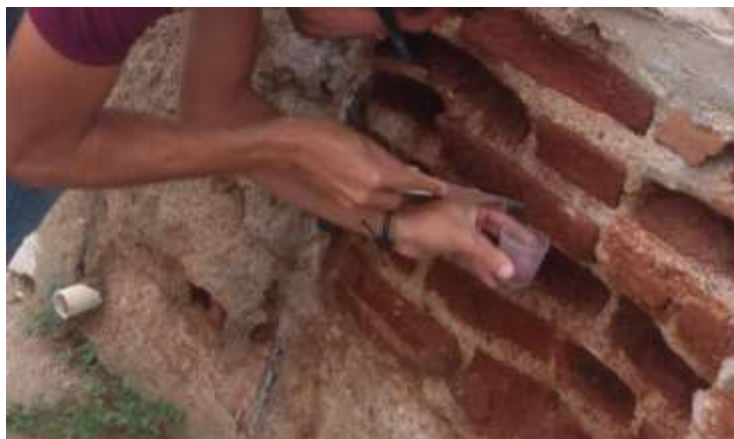
A primeira amostra (1A) foi retirada em uma altura de 0,60 m a partir do piso da calçada, onde se verifica uma alvenaria bem danificada, como mostra a Figura 1.

Figura 1: Coleta da amostra 1A

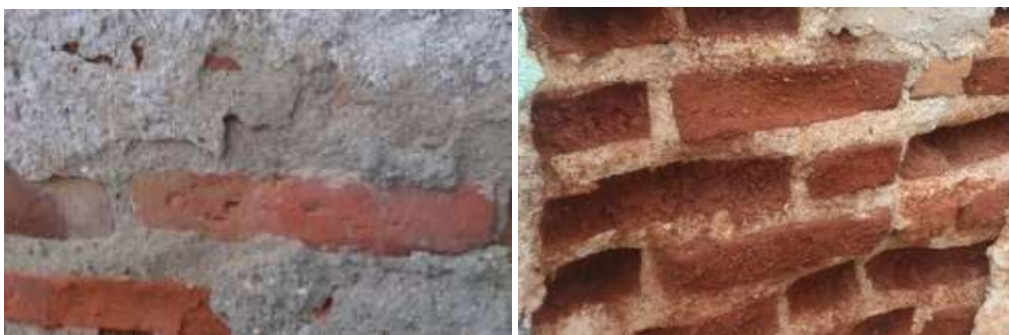
As amostras foram retiradas de edificações com danos visíveis na alvenaria como pode ser constatado na Figura 2, mostrando poucos danos, ou seja, o reboco está solto e o tijolo aparente (Figura 2.a) e muitos danos em que o tijolo está aparente e se desmanchando, com aspecto pulverulento e úmido, facilitando inclusive a retirada da amostra (Figura 2.b), correspondendo respectivamente a amostra 6B com 1,06% de sais e a amostra 1A com 2,55% de sais.

Figura 2: Amostras danificadas. (a) Amostra 6B e (b) Amostra 1A

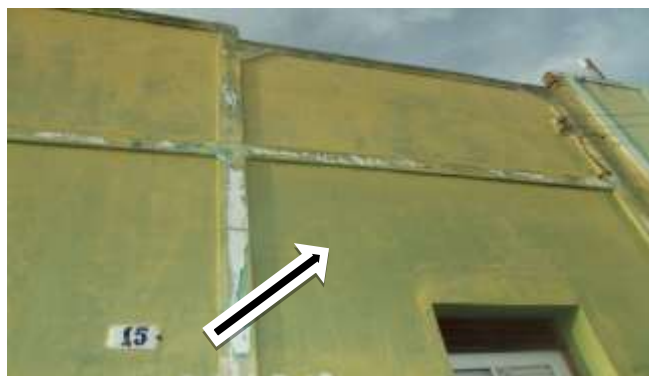
Outro caso é apresentado na Figura 4, onde verifica-se a configuração de fissuras mapeadas. Esse tipo de configuração é oriunda da retração do revestimento em função da excessiva evaporação da água da argamassa, pois trata-se de uma área que encontra-se em exposição direta ao sol. Essas fissuras são ocasionadas por um fator conhecido por higrotermia, que se caracteriza pela perda de água em razão do calor do meio externo.

Figura 4: Fissuras mapeadas em paredes externas

Essa patologia poderia ter sido evitada ou minimizada com a simples ação do uso de cal hidratada no traço da argamassa de revestimento. Na Figura 5 diagnosticou uma fissura que possivelmente ocorreu devido as diferentes deformações que ocorrem entre alvenaria e a estrutura do telhado.

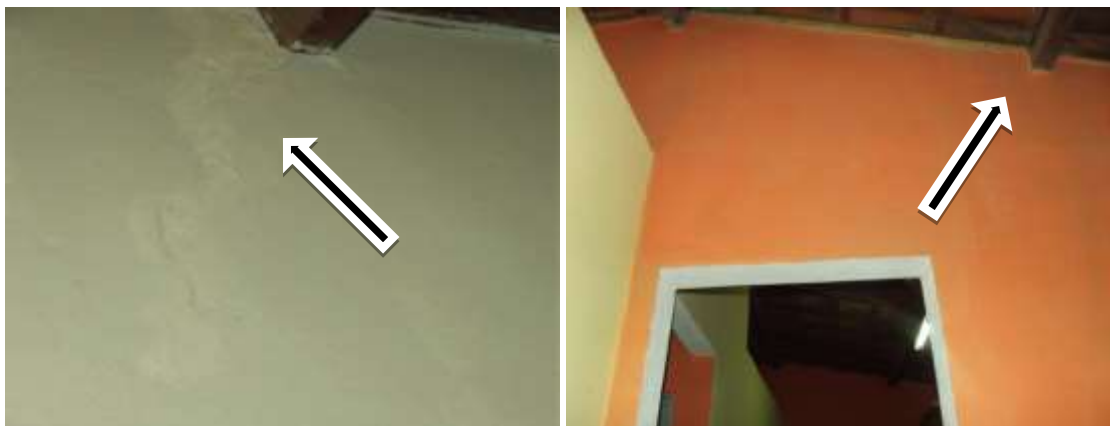
Figura 5: Fissuras ocasionadas na ligação entre estrutura - alvenaria
Fonte: Acervo pessoal (2014).

A terça de madeira possivelmente está sobrecarregada com o peso de toda a estrutura e revestimento do telhado. Isso ocorre em função das dimensões da seção transversal do elemento serem menores do que se faz necessário para suporte das cargas que incidem sobre o mesmo. A carga em excesso é transmitida a parede e ao revestimento ligado a ela, que não absorvem totalmente as tensões transmitidas, aliviando-as sob a forma de fissura na ligação parede/estrutura de madeira. Essa patologia poderia ter sido evitada com dimensionamento correto dos tamanhos das peças de madeiras.

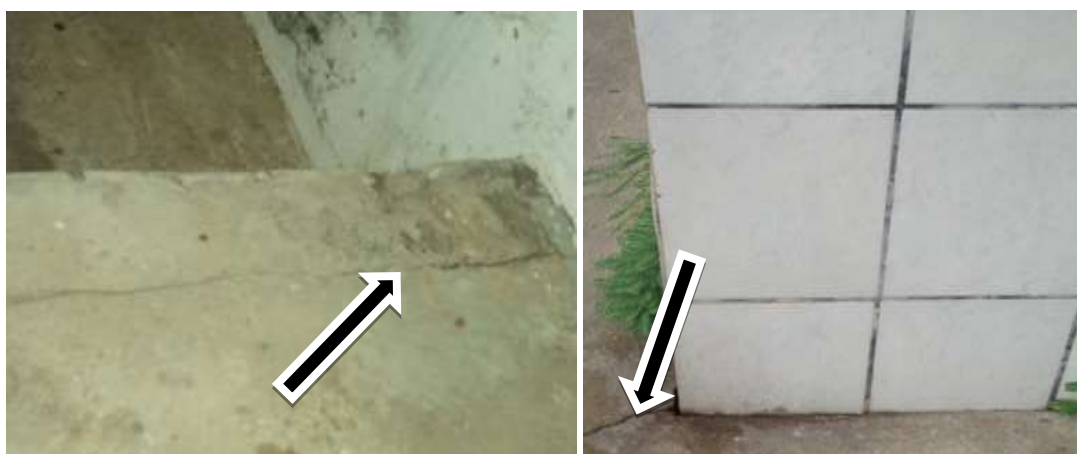
Na Figura 6 foi possível constatar casos de fissuras que ocorreram devido a movimentações higroscópicas. Essa patologia ocorre da seguinte forma: com o aumento do teor da umidade existe uma expansão do material enquanto que a diminuição desse teor provoca uma contração do material, as mudanças higroscópicas provocam essas variações dimensionais que exercem grande influência nas características de deformabilidade dos materiais.

Figura 6: Fissuras horizontais em piso causada por movimentação higroscópica
Fonte: Acervo pessoal (2014).

Mais uma vez, a dosagem inadequada das argamassas pode ter sido um fator importante para o desenvolvimento desse tipo de fissura. No caso de argamassas para contrapiso o elevado teor de cimento, faz com que a argamassa fique muito rígida, necessitando então da adoção de juntas de movimentação no piso para evitar o aparecimento dessas fissuras.

O tratamento dessas fissuras podem ser utilizados alguns materiais que se encontram no mercado, como por exemplo, poliuretano hidro expansivo e manta de elastômero colada com epóxi. O poliuretano hidro expansivo deve ser executado com furos inclinados, que devem atingir a fissura na metade da espessura da peça, instalar os “plugs” de injeção, preparar a resina expansiva e executar a injeção e retirar o excesso de resina através de raspagem e realizar o acabamento desejado. Já o reparo com a manta de elastômero colado com epóxi inicia-se com o ato de lixar e limpar

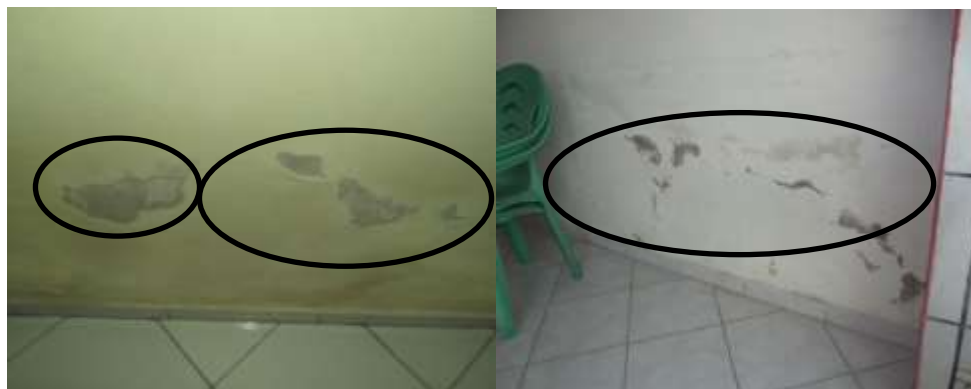
A eflorescência pôde ser observada em grande parte das paredes das residências visitadas. Esta manifestação causa desconforto aos moradores tanto pela questão da estética, quanto pelo comprometimento da saúde devido à exposição de finos. A sua ocorrência é dada através de três elementos, os sais solúveis, presença de água ou porosidade do componente e o gradiente hidráulico. Não haverá ocorrência deste problema, quando eliminado qualquer um desses fatores. A Figura 7 ilustra casos de eflorescência na parte inferior das paredes de duas edificações residenciais.

Figura 7: Eflorescência nas paredes internas da residência
Fonte: Acervo pessoal (2014).

Como medida preventiva, podemos citar a impermeabilização da fundação, evitando que a água presente no solo ascenda por capilaridade atingindo a parte inferior da alvenaria. A umidade, como já visto, é um dos fatores que contribui para o aparecimento desse tipo de patologia, devendo, portanto, ter cessada. A eflorescência pode ser eliminada através remoção dos depósitos com uma simples lavagem da superfície do revestimento. Caso esta tenha sido provocada pela umidade ascendente, faz-se necessário a impermeabilização das paredes com argamassa polimérica e refazer o reboco, e posteriormente a pintura.
