**ANAIS DO CONGRESSO BRASILEIRO DE
PATOLOGIA DAS CONSTRUÇÕES
CBPAT2016**

18 A 20 DE ABRIL DE 2016 - BELÉM DO PARÁ

Congresso Brasileiro de Patologia das Construções (2: 2016:
Belém do Pará, PA)

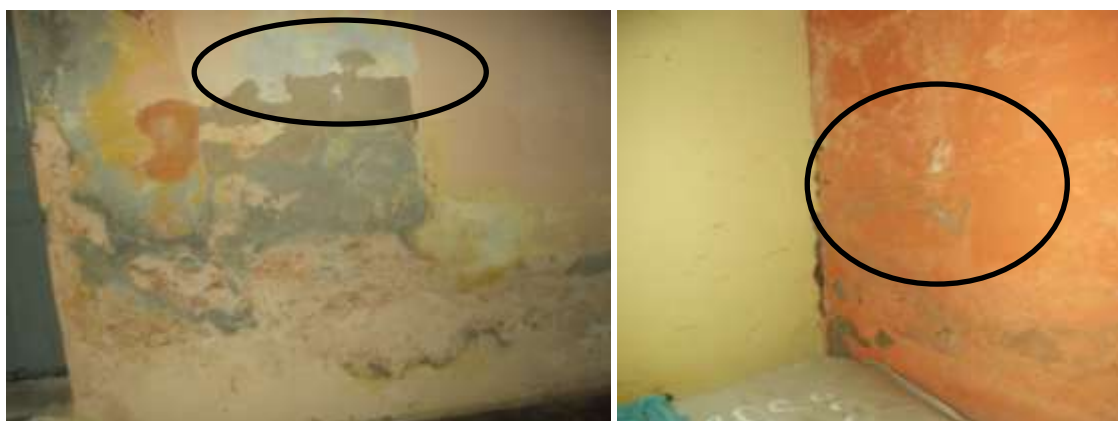
Na Figura 8 foi observada a presença de eflorescência em áreas próximas ao banheiro. Isso leva a diagnosticar que foi ocasionado devido ao banheiro se tratar de uma área molhada com frequente contato com umidade, havendo então problemas de infiltração pela ausência de impermeabilização da área ou ainda alguma conexão/tubulação defeituosa.

Figura 8: Eflorescência em paredes próximas ao banheiro
Fonte: Acervo pessoal (2014).

Nesses casos o reparo pode ser feito por meio da remoção de todo o revestimento argamassado, averiguação de tubulações/conexões defeituosas com sua posterior troca, ou ainda, caso o problema persista, providenciar a impermeabilização do piso e das paredes interna do banheiro e externa até uma altura de aproximadamente 1,8 m. Após esse tratamento, o revestimento deve ser refeito. Na Figura 9 houve eflorescência no rejunte do revestimento cerâmico.

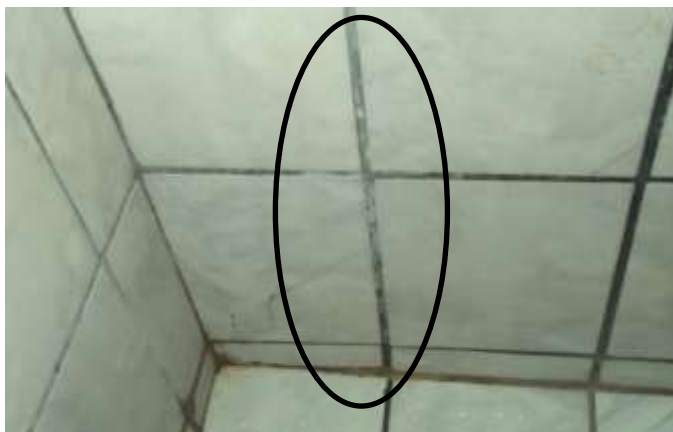
Figura 9: Eflorescência no rejunte do revestimento cerâmico
Fonte: Acervo pessoal (2014).

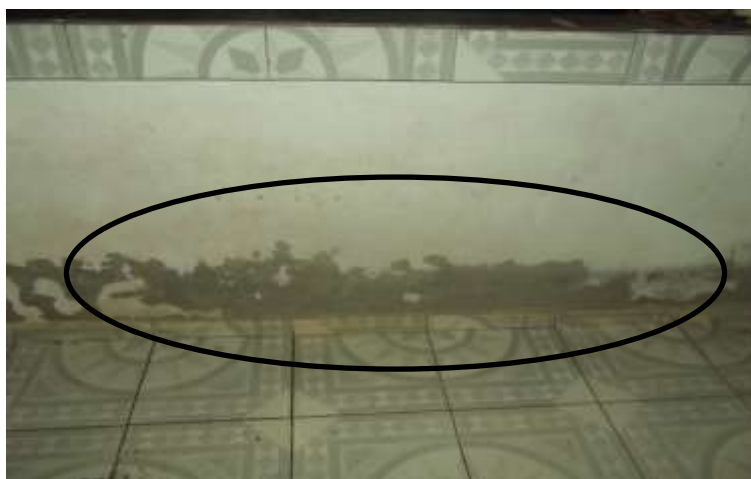
Na Figura 10 observa-se a ocorrência de eflorescência em áreas conhecidas como ‘terraços’, que apresenta grande exposição tanto por água de chuvas como pela capilaridade.

Figura 10: Eflorescência
Fonte: Acervo pessoal (2014).

Pode-se prevenir essa patologia com a execução de uma boa impermeabilização, uso tijolos com baixo teor de sulfatos, pintura impermeável, ou impermeabilização das fundações. A solução para o problema de eflorescência observado nas residências deve-se em remover os sais solúveis cristalizados com uma espátula, em seguida deve-se limpar a superfície com água, sabão e uma esponja de aço. Após a limpeza o objetivo deve ser a eliminação da infiltração de água, impermeabilizando a área próxima a patologia. Geralmente o reparo para patologias designadas eflorescências faz-se necessário a retirada do revestimento, refazendo-o com aplicação de uma argamassa polimérica.

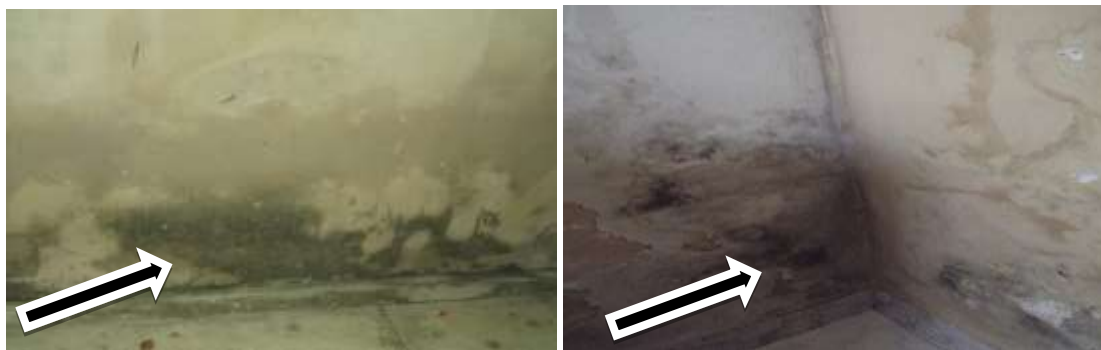
A umidade aparece na maioria das vezes em locais onde o terreno é muito úmido, pois, essa umidade é absorvida pelo alicerce da edificação e sobe na parede por capilaridade, formando mancha caracterizada pelo conhecido mofo, como mostrado na Figura 11. Nesse caso a prevenção poderia ter sido através da impermeabilização da fundação.

Figura 11: Mofo causado devido à umidade por capilaridade

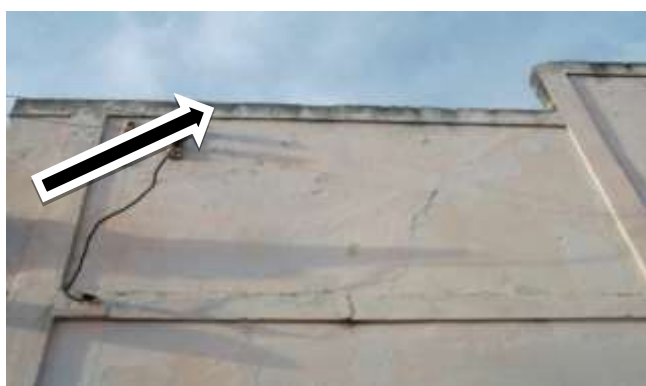
As manchas sobre a superfície externa da edificação, apresentada na Figura 12, caracterizam a presença de umidade, em razão da água da chuva. Estas manchas são provocadas pela sujeira que fica aderida a superfície e, quando em contato com a água da chuva, é carreada para a fachada da residência.

Figura 12: Mofo em parede externa da residência

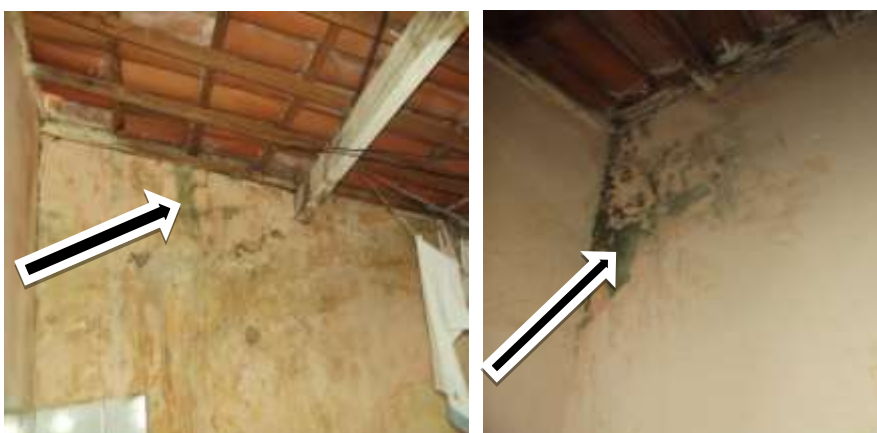
Na Figura 13 encontram-se casos de mofo localizado em área interna, causado pela água da chuva.

Figura 13: Mofo em parede interna

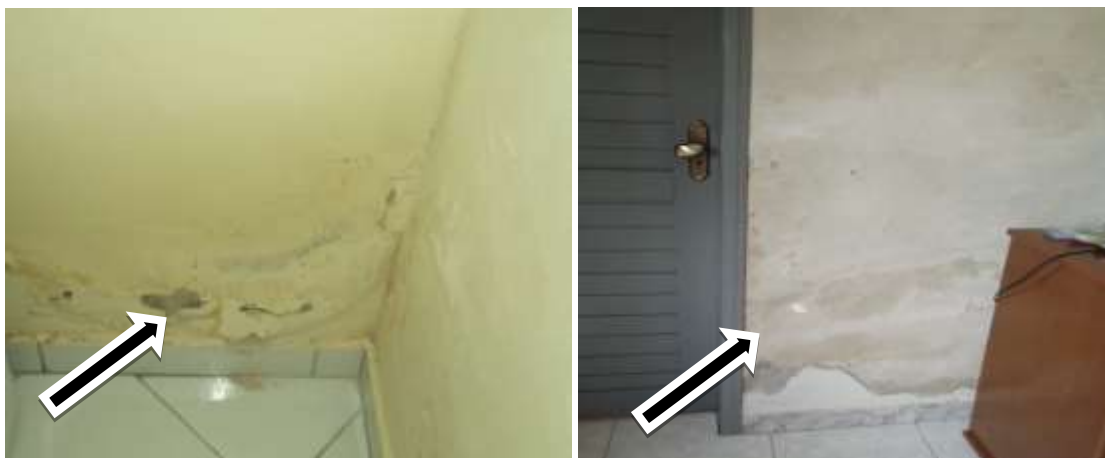
Na Figura 14 encontram-se casos de patologias que apresentam o destacamento do revestimento, onde foi ocasionada a partir da ascensão capilar. Essa manifestação deu-se origem a partir da falta de impermeabilização da fundação das residências. A prevenção se encontra na realização de impermeabilização das fundações na fase executiva.

Figura 14: Desagregação de revestimento – Ascensão capilar
Fonte: Acervo pessoal (2014).

Nestes casos a umidade pode provocar descascamento em que, junto com a película de tinta, sai também partes do reboco sendo este problema denominado de desagregamento do revestimento. Para fazer o reparo desse problema se faz necessário a impermeabilização das paredes, com aplicação de argamassa polimérica diretamente sobre a alvenaria e posterior recomposição do reboco e pintura de acabamento.

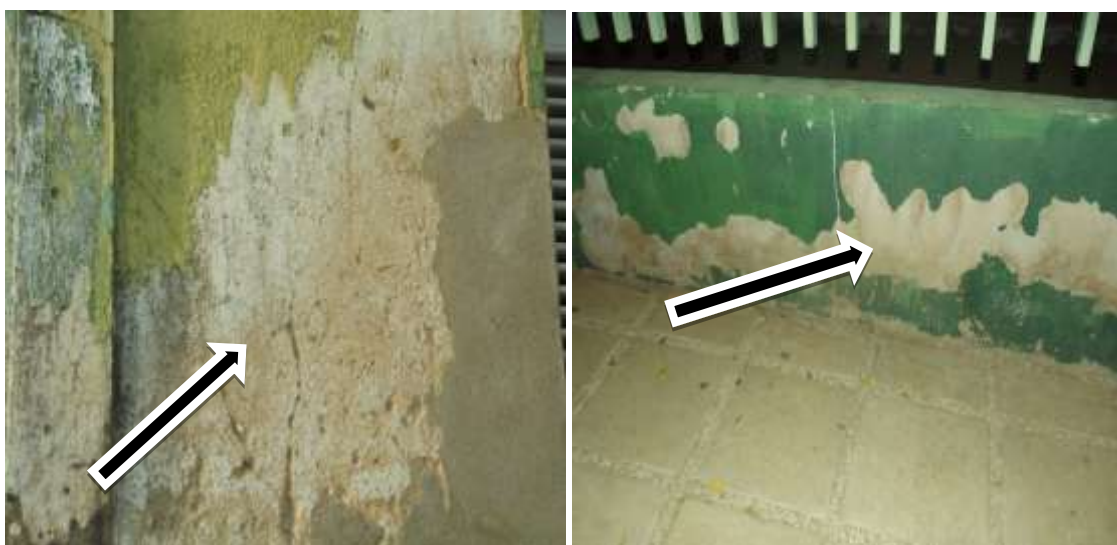
Na Figura 15 encontra-se um caso de descascamento do revestimento, onde pode ser diagnosticado através da perda de aderência entre o revestimento e a superfície, pela ausência de manutenção. Nesses casos é necessário a raspagem da superfície até a eliminação total das partes soltas, seguido da aplicação de fundo preparador de paredes, correção das imperfeições com massa corrida ou massa acrílica, dependendo do caso, e aplicação da tinta de acabamento.

Figura 15: Desagregação de revestimento – Perda de aderência
Fonte: Acervo pessoal (2014).

Essas manifestações podem ser tratadas da mesma forma dos problemas de umidade (realizando a impermeabilização do local) e infiltração, realizado assim a remoção de toda a superfície danificada, raspando ou lixando até a total eliminação, e após aplicando uma demão de tinta fundo preparador e em seguida a tinta de acabamento.

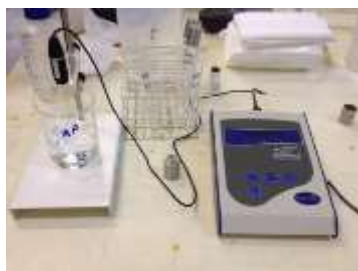
As figuras 1 e 2 mostram os ensaios da água de amassamento sendo executados no Laboratório de Qualidade Ambiental (LAQUA) da Universidade Federal de Mato Grosso do Sul.

Figura 01 – Ensaio da água de poço (AP)

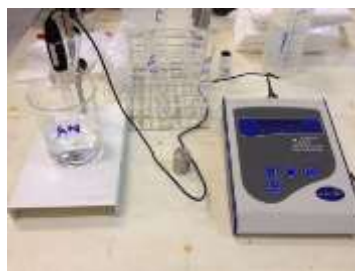
Figura 02 – Ensaio da água magnetizada (AM)

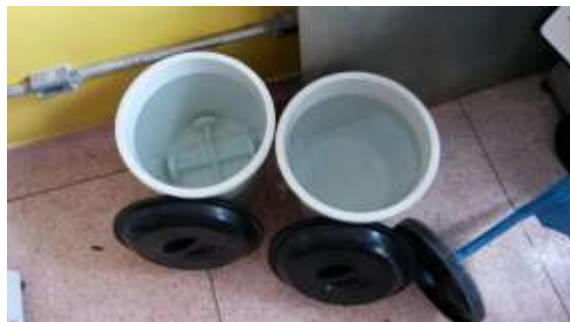
As figuras 3,4 e 5 mostram o reservatório de armazenamento das águas (AP e AM), a execução do Slump Test e o ensaio de compressão, respectivamente.

Figura 3 – Armazenamentos das águas

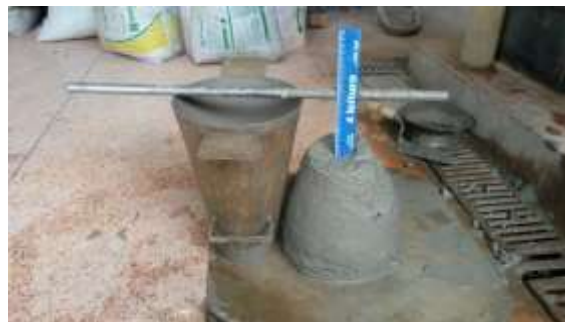
Figura 4 – Realização do ensaio de compressão

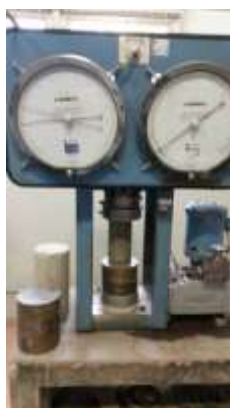
Figura 05 – Detalhes dos CP's rompidos

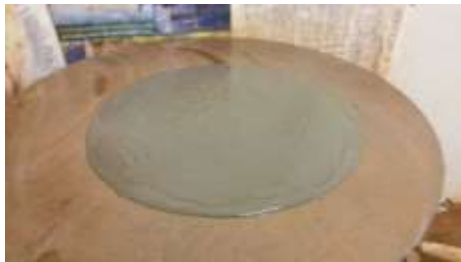
Nas figuras 6 e 7 abaixo têm-se a execução dos ensaios de índice de consistência e de tração na flexão.

Figura 06 – Ensaio de índice de consistência

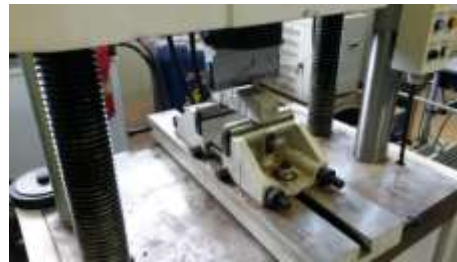
Figura 07 – Ensaio de tração na flexão

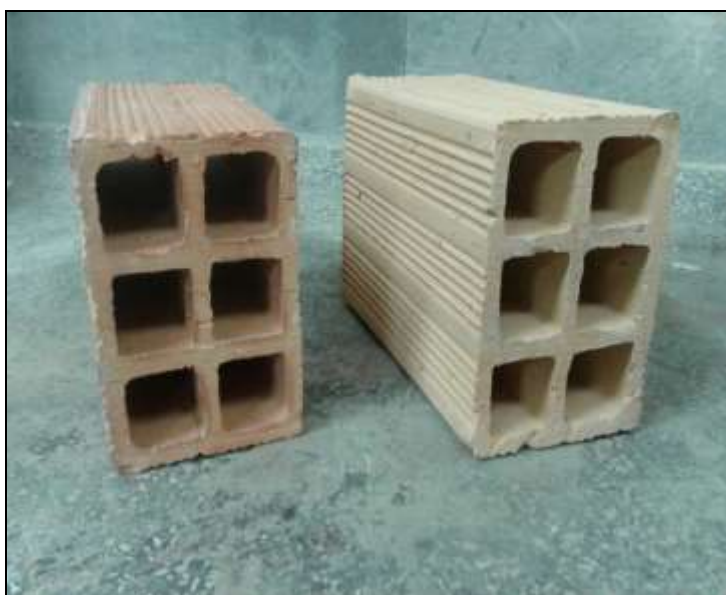
Para a realização da pesquisa, foram coletados blocos cerâmicos de 6 (seis) furos, em dimensões 9x14x19 cm, como mostra a Figura 1, coletados diretamente no mercado varejista de Belém/PA.

Figura 61: Exemplos dos blocos cerâmicos coletados.

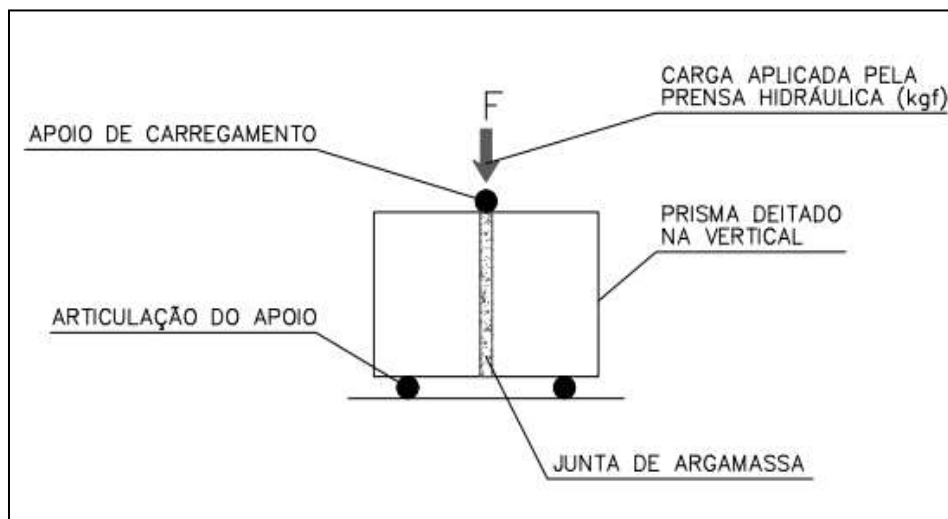
A Figura 4 mostra o esquema de ensaio conforme determinado no programa experimental, logo, apresentando todos os elementos necessários para determinação da resistência de esforço cortante, sendo este utilizado para correlacionar com a aderência argamassa/substrato.

Figura 4: Esquema de ensaio de resistência à aderência ao esforço cortante

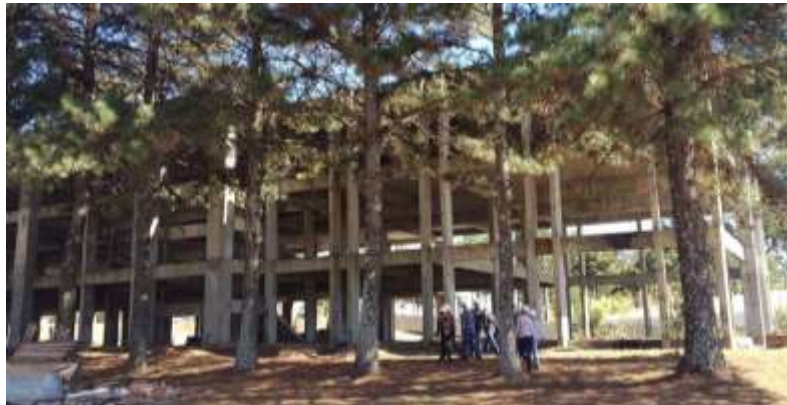
A edificação analisada no presente trabalho encontra-se nesse cenário de descaso: consiste em um prédio público de três pavimentos, localizado na Universidade Federal do Paraná, Curitiba/PR, com sua obra paralisada há seis anos no estágio de execução, sem qualquer revestimento ou vedação (Figura 1). A estrutura apresenta diversas falhas executivas e manifestações patológicas relacionadas, ao excesso de umidade e à fissuração, agravadas pelas intempéries.

Figura 64: Estrutura, objeto do estudo.

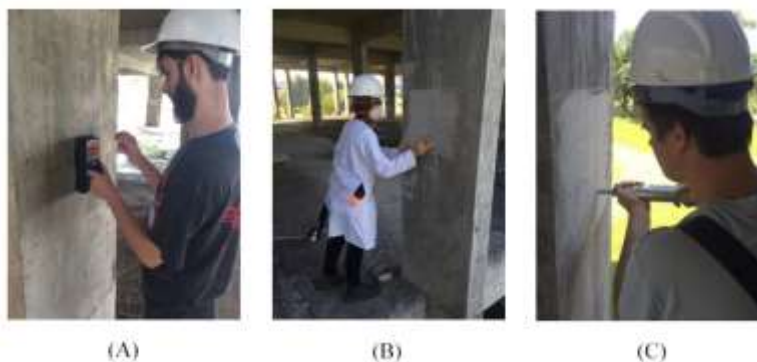
O ensaio foi executado conforme as orientações da NBR 7584:2012 [12]. Primeiramente, com o auxílio de um aparelho localizador de armaduras D-TECT 150 Professional da marca Bosch, foram detectadas as armaduras dos pilares, evitando que o esclerômetro fosse utilizado sobre as barras, conforme preconiza a referida norma. A área em cuja superfície foram realizadas as leituras foi lixada com auxílio de pedra abrasiva, conforme sugere Qasrawi [14], para garantir a uniformidade da superfície. Por fim, foi realizado o ensaio, posicionando o esclerômetro ortogonalmente ao pilar, ou seja, as leituras foram realizadas horizontalmente (Figura 2 – A, B, C). O aparelho utilizado, no primeiro pavimento e térreo, foi o esclerômetro digital SilverSchimdt, da marca PROCEQ, enquanto no segundo pavimento foi utilizado o esclerômetro analógico OriginalSchimdt, da mesma marca.

Figura 65: Execução do ensaio de esclerometria: (A) Localização de armaduras, (B) Uniformização da superfície com pedra abrasiva, (C) Uso do esclerômetro.

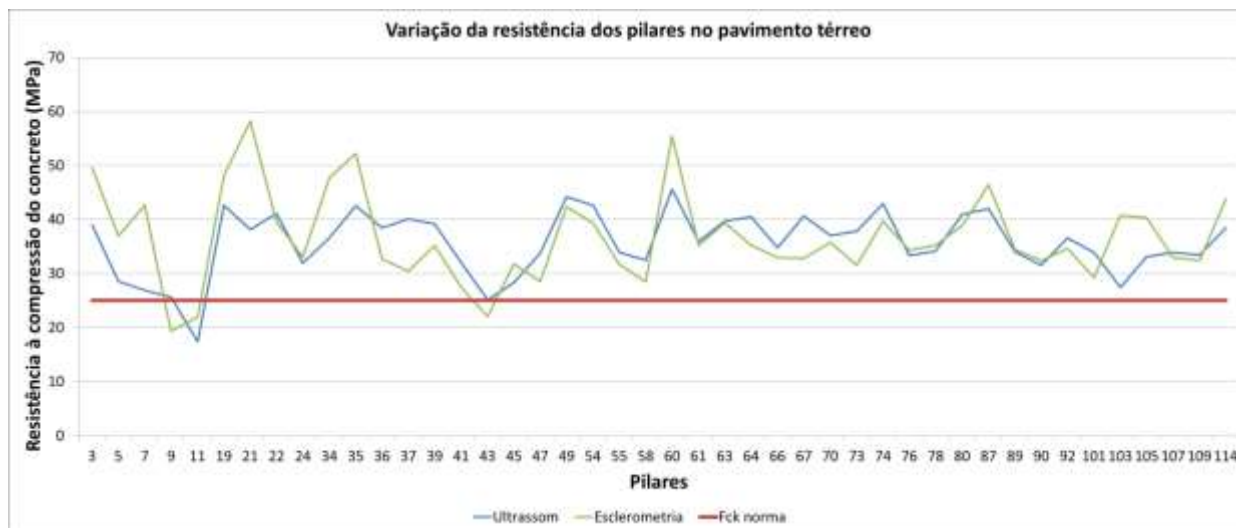
Figura 4: Variação e análise da conformidade da resistência à compressão do concreto segundo os ensaios de ultrassom e esclerometria, para os pilares do pavimento térreo.

A análise comparativa da variação da resistência por pavimento visa provar que ambos os ensaios possuem a mesma tendência de variação, embora não com valores idênticos. Como observado nas Figuras 4, 5 e 6, este fato se verifica e mostra que ambos os ensaios convergem para o mesmo resultado de avaliação da resistência à compressão. Essa conexão entre os valores de resistência obtidos usando ensaios diferentes traz credibilidade à utilização dos Ensaios não Destrutivos no diagnóstico e avaliação de estruturas. Com dados confiáveis de resistência do material, pode-se estabelecer panoramas corretos acerca do estágio de degradação do concreto, da qualidade da execução e da conformidade com o projeto de dimensionamento e a normatização.

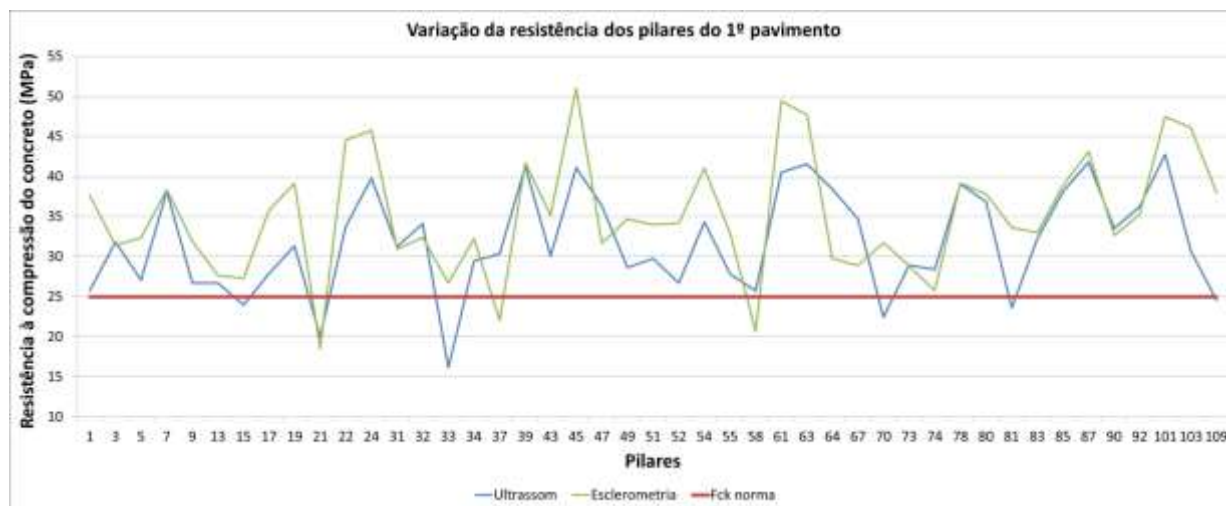
Figura 67: Variação e análise da conformidade da resistência à compressão do concreto segundo os ensaios de ultrassom e esclerometria, para os pilares do primeiro pavimento.

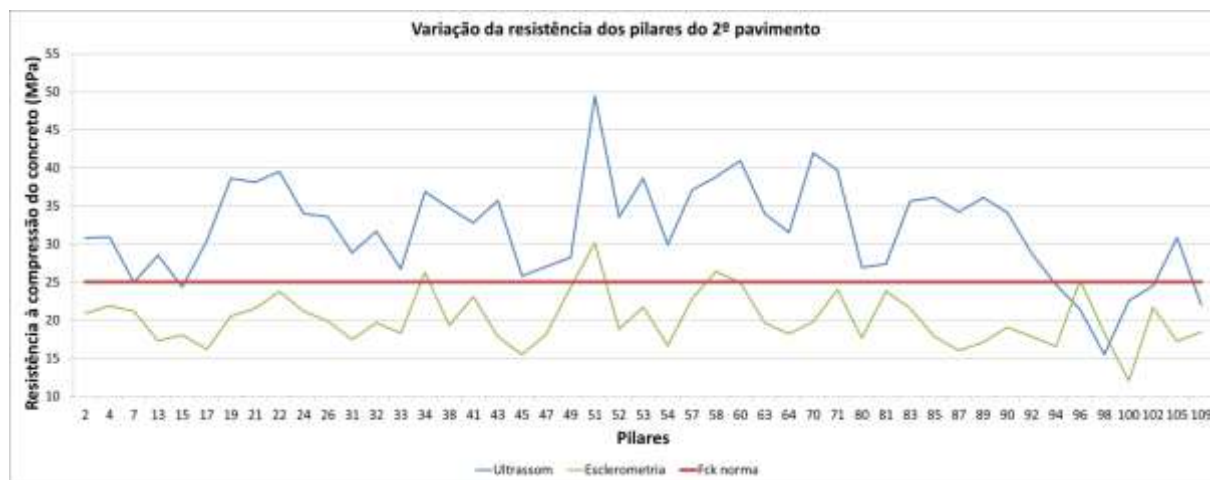
Figura 6: Variação e análise da conformidade da resistência à compressão do concreto segundo os ensaios de ultrassom e esclerometria, para os pilares do segundo pavimento.

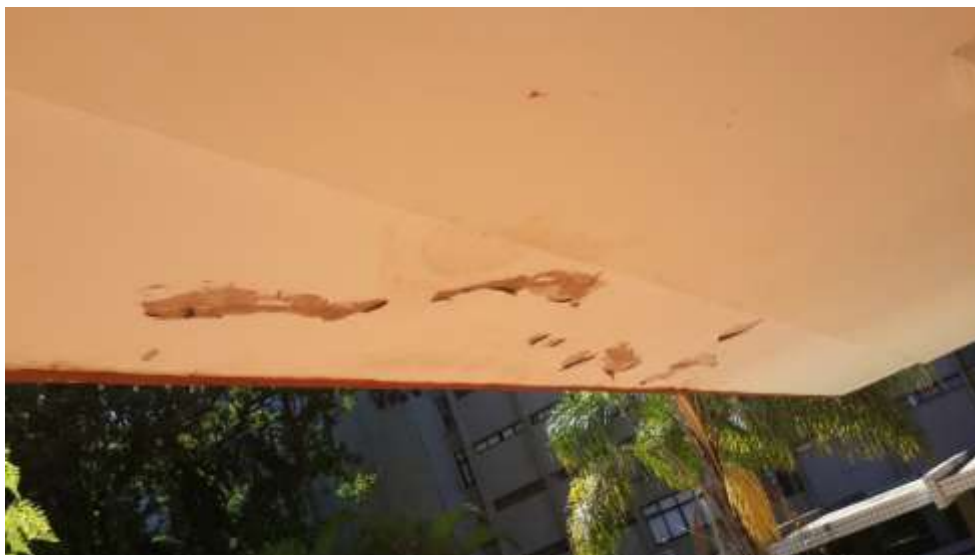
Figura 1: Pintura do teto do pilotis danificada por causa da infiltração

Durante a visita técnica, onde foram coletados os registros fotográficos, pôde-se observar que a edificação apresenta vários pontos de infiltrações no teto do pilotis, conforme apresentado na figura 1.

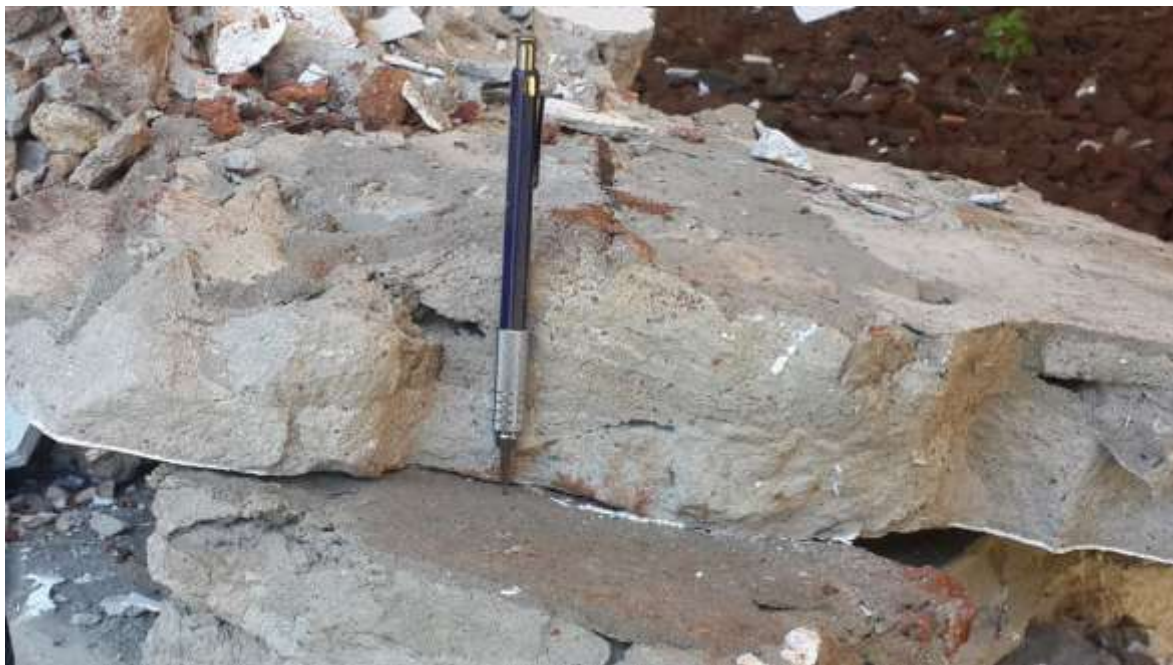
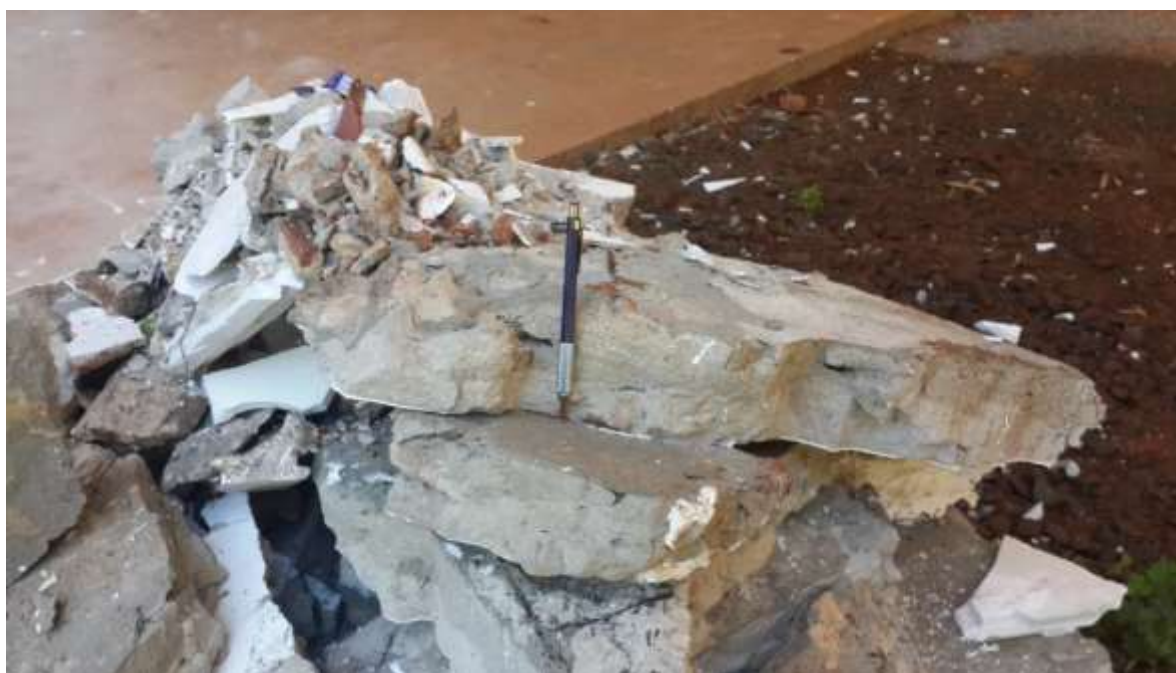
Figura 2a: Apresentação da espessura do reboco

Figura 2b: Apresentação da espessura do reboco

Onde ocorreu o deslocamento do reboco do teto do pilotis localizado abaixo do apartamento 101, foi feita uma análise criteriosa das possíveis causas desta patologia. Foi observado que a espessura do reboco estava variando entre 8 e 10 cm, conforme pode ser observado nas figuras 2 e 3, totalmente fora do que é recomendado pela [7].

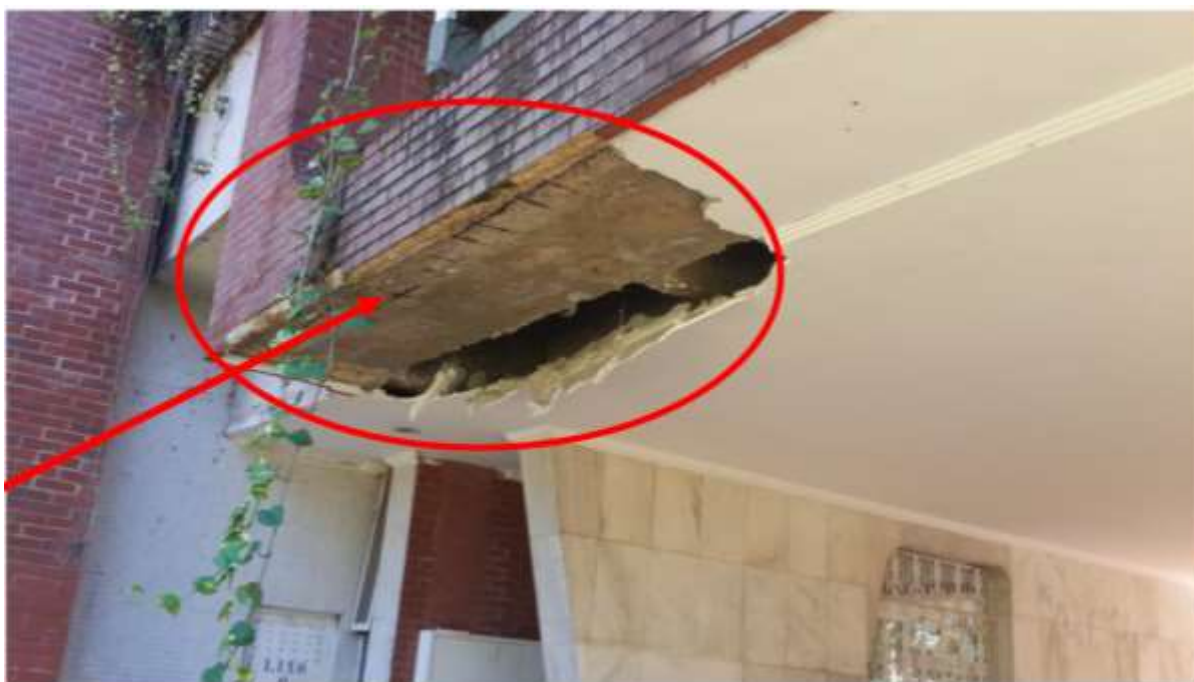
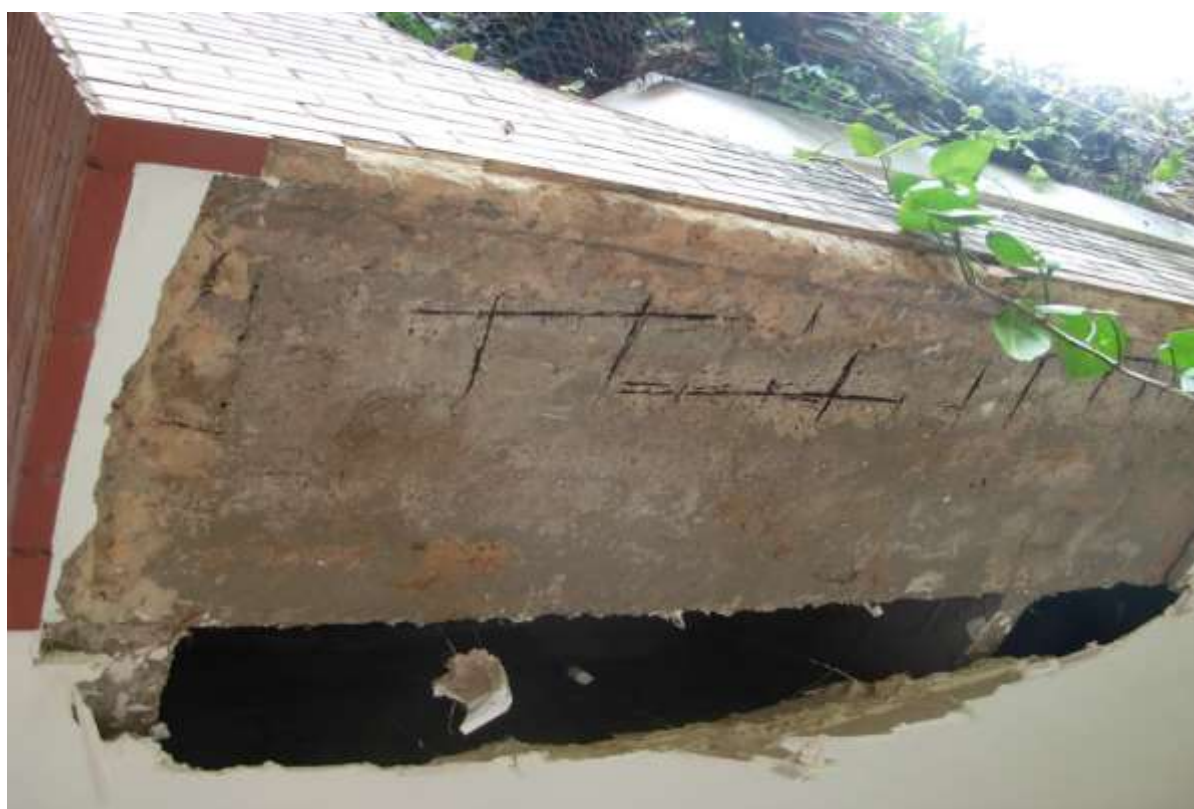
Figura 3a: Armaduras de aço corroídas

Figura 3b: Armaduras de aço corroídas

Observou-se também que as armaduras de aço positivas da laje, onde houve o deslocamento do reboco estavam todas corroídas conforme pode ser observado nas fotos 3a e 3b , o que pode ter contribuído para este acidente.

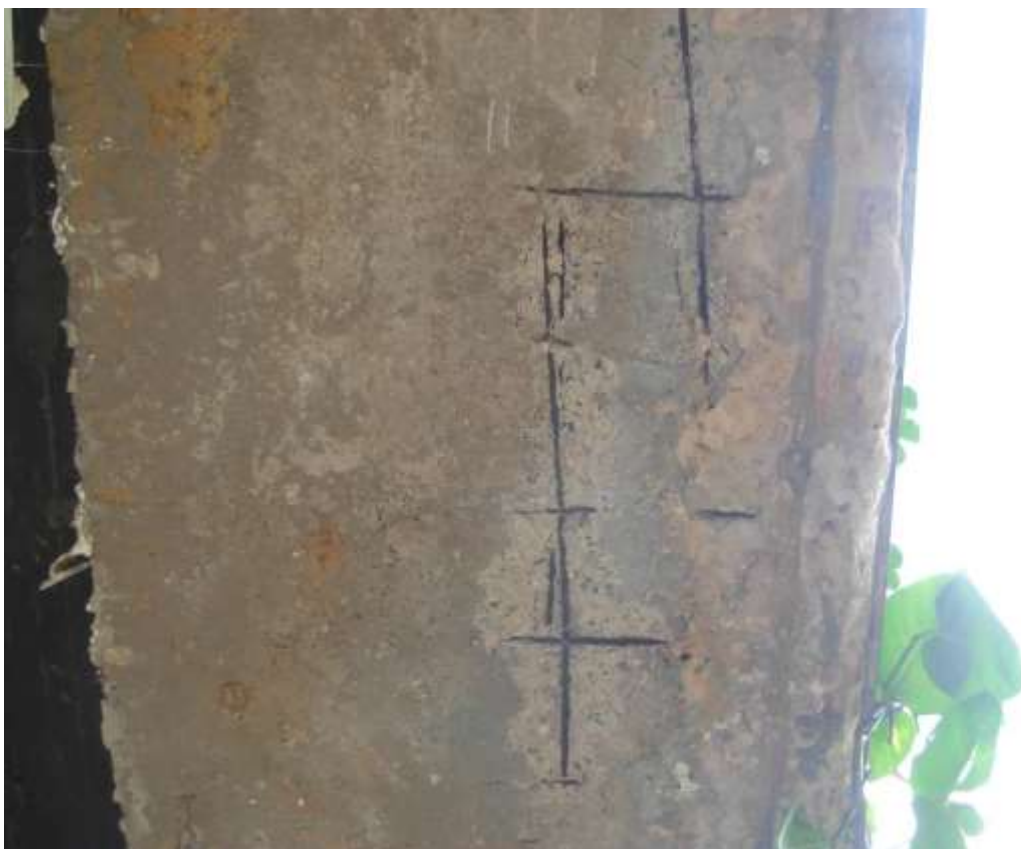
Figura 4: Cobrimento Insuficiente das Barras de Aço

Toda vez que as barras de aço sofrem processo de corrosão, elas tem sua área nominal aumentada [8]. E o que foi observado *in loco* é que estas barras de aço não tinha um cobrimento mínimo de concreto o que acelerou este processo de corrosão. A norma [2] recomenda um cobrimento mínimo de 3,00 cm para barras de aço, nesse caso. E, no caso da edificação em questão, o cobrimento não existiu, conforme apresentado na figura 4.

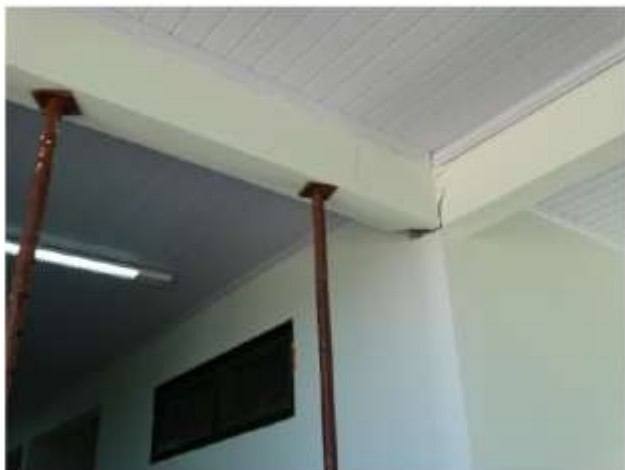
Figura 2a: Viga VC 02 escorada

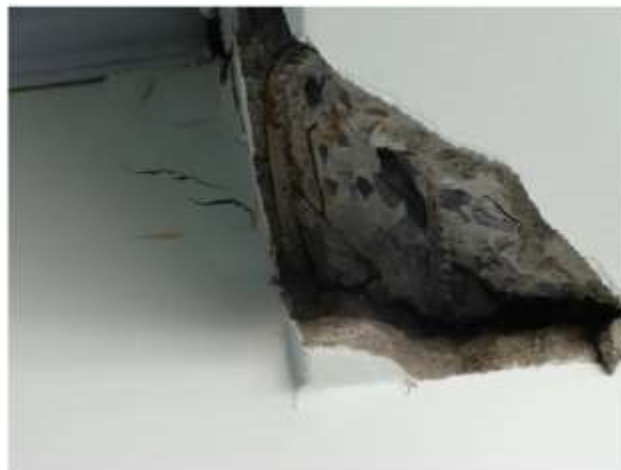
Figura 2b: Ruptura da viga VC02 de concreto armado

No projeto de detalhamento verificou-se que as ferragens que constam são 2 Φ 8mm com comprimento de 9,01 metros na parte inferior da viga indo do P07 ao P09, e 2 Φ 8mm de 9,39 metros na parte superior com 40 Φ 5,0mm de ferragem de estribos, porém pelo que foi observado *in loco*, o projeto não foi seguido neste ponto crítico, como pode ser observado na figura 2b.

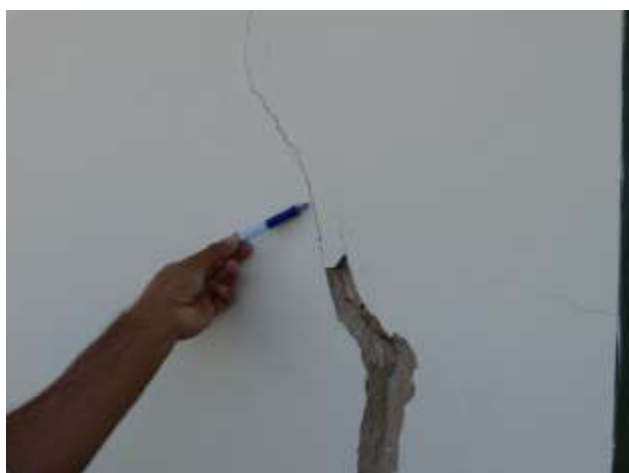
Figura 4: Fissura da vedação vertical (parte interna)

Observa-se que grande parte do processo generalizado de fissuração existente na edificação em questão é devido ao processo de recalque diferencial, falta de vergas e contravergas nas vedações. As trincas originadas por recalque diferencial são geralmente maior que 3 mm, o que foi constatado no local e surgem tanto na parte interna quanto na parte externa, conforme pode ser observado nas figuras 2, 3, 4 e 7.

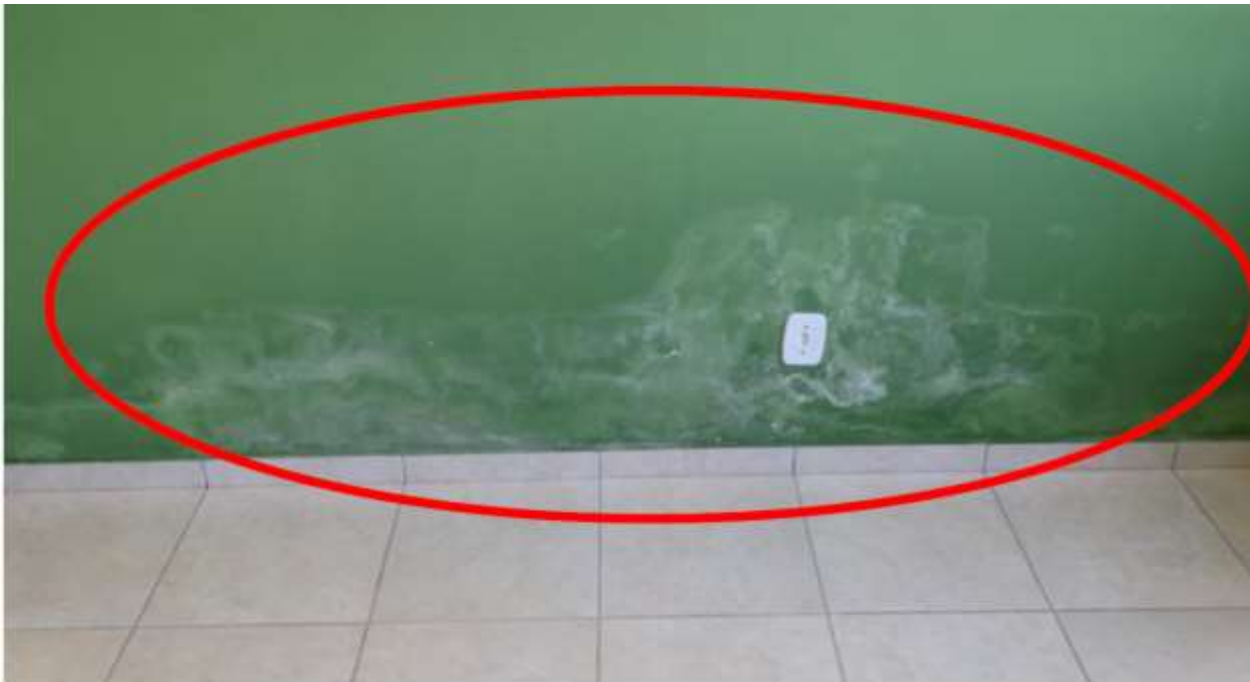
Figura 6: Infiltrações na parede

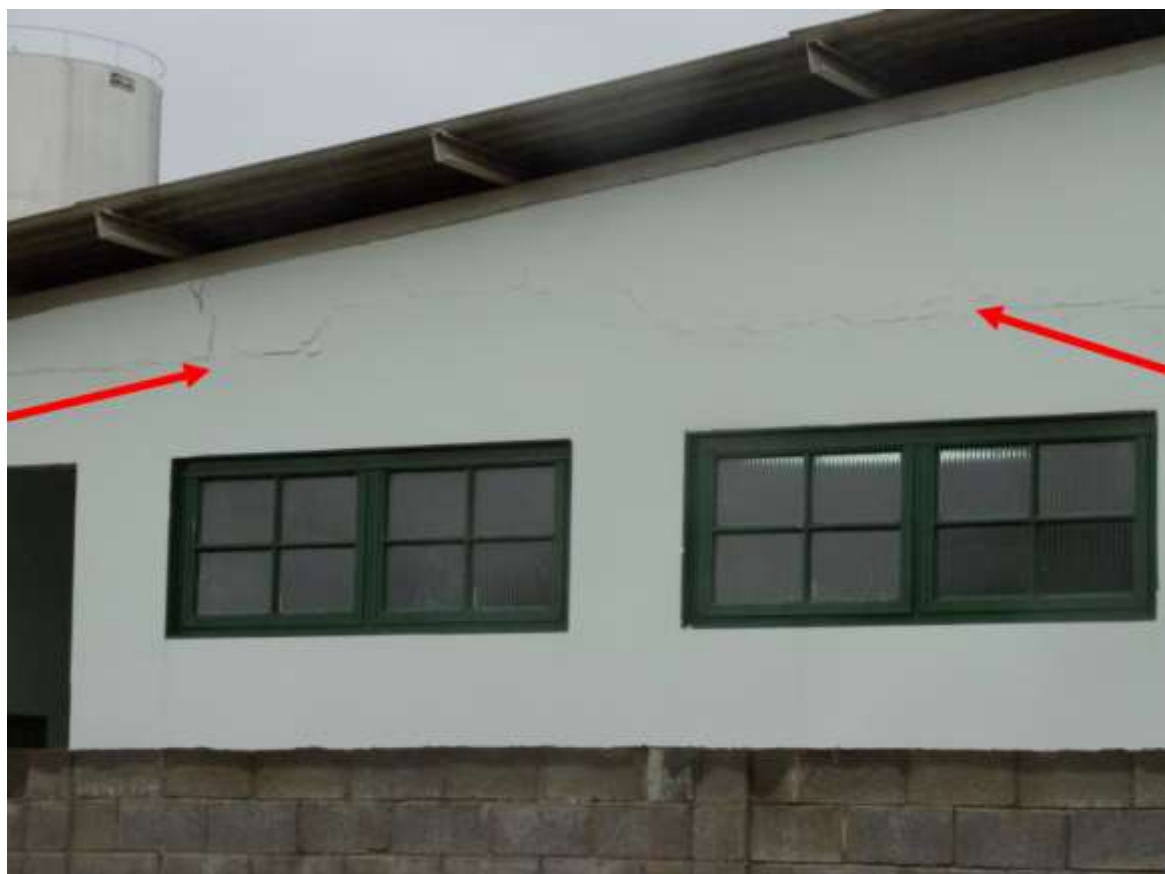
Figura 7: Trinca horizontal ao longo da viga de cobertura (parte externa)

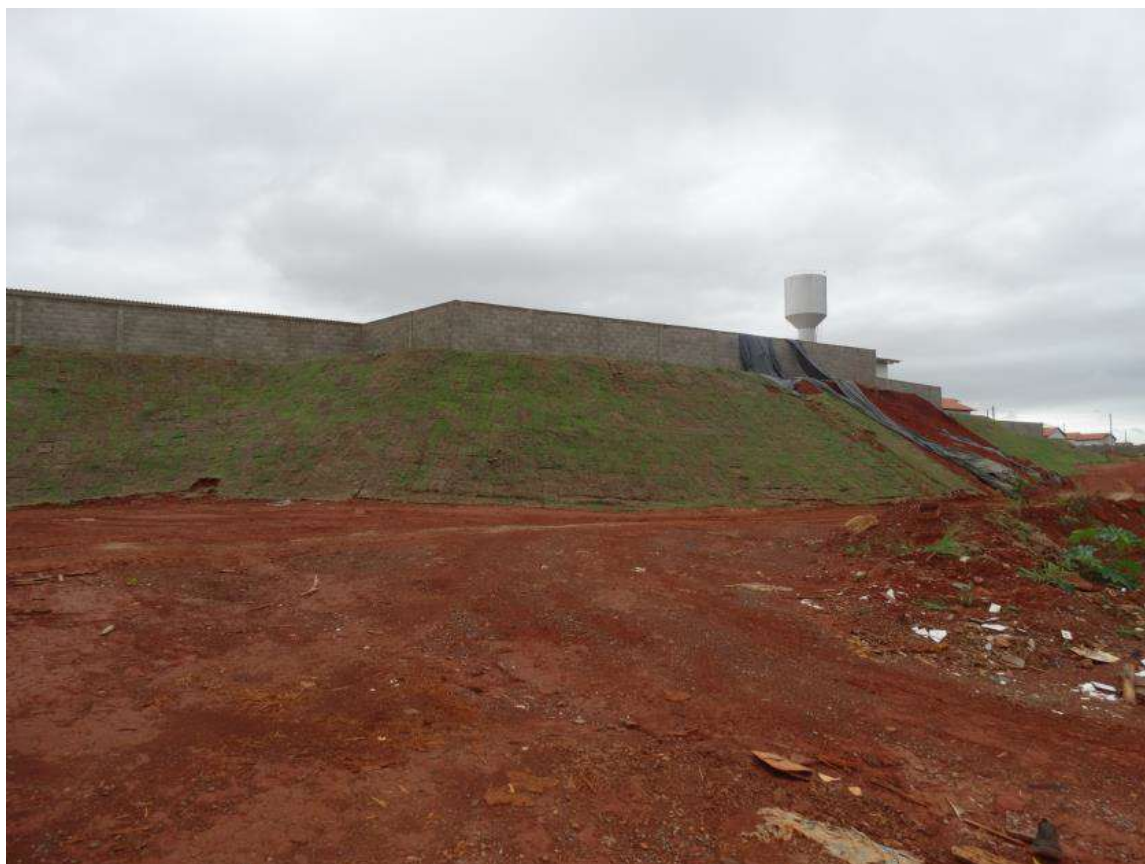
Figura 8a: Vista da altura do aterro onde a edificação foi construída

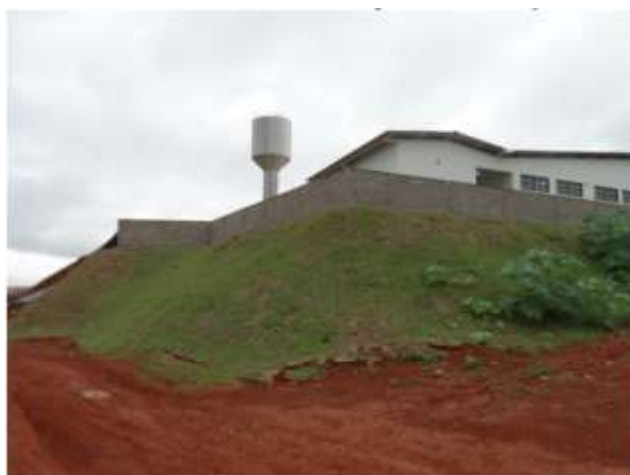
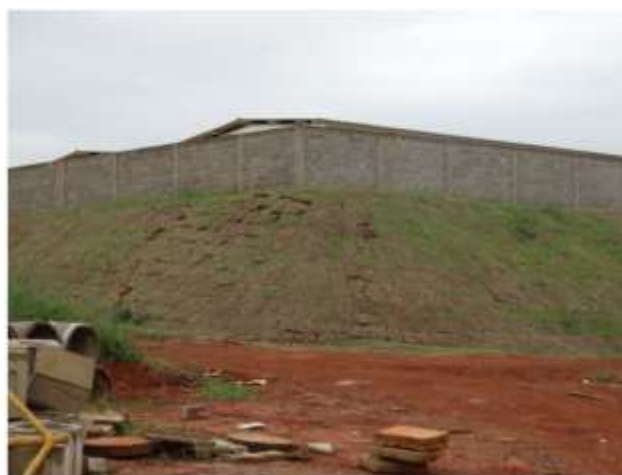
Figuras 8b e 8c: Vista da altura do aterro onde a edificação foi construída

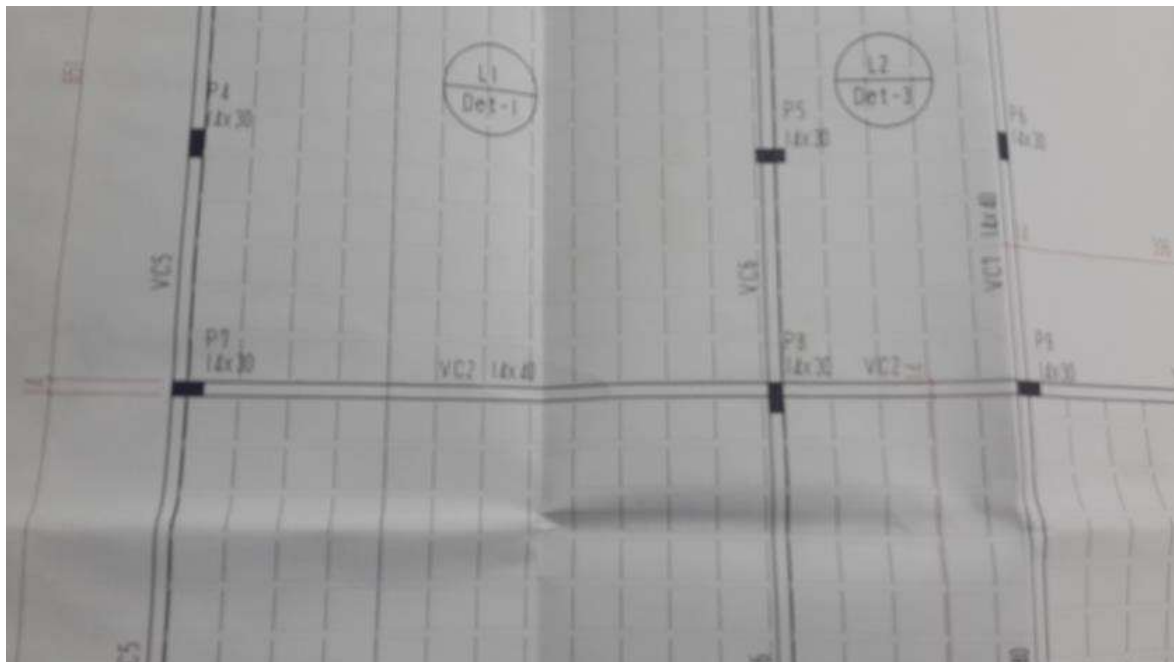
Figura 11: Projeto 3/13 - planta de forma da viga de cobertura VC 02.

Todas as vistorias foram realizadas na presença do engenheiro contratante da inspeção, para que pudesse ser coletadas as informações necessárias para investigação das manifestações patológicas. A empresa solicitante colocou à disposição uma cópia dos projetos estruturais e de fundações da edificação. Após um estudo de [8] e [9], os projetos serviram como base para uma análise do processo executivo da estrutura de concreto armado[6]. As figuras 2a e 2b revelam uma ruptura do concreto da viga VC02, que, de acordo com o projeto, a viga de cobertura VC02 vai do pilar 07 ao pilar 09 sendo uma viga de 14cm x 40cm de 20 MPa, conforme é apresentado nas figuras 11 e 12.

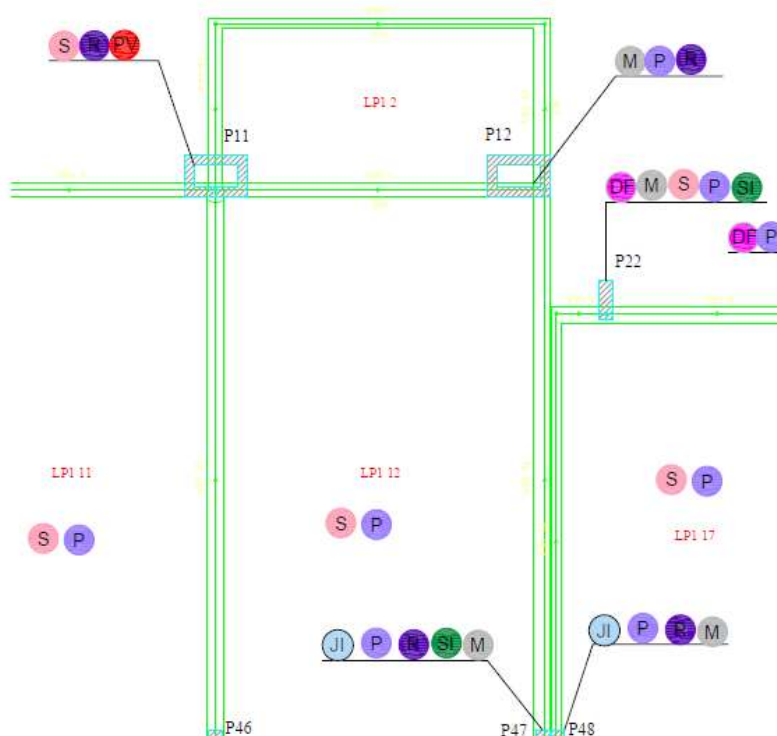
Figura 70: Recorte do mapa de danos do 1º pavimento, vista superior

Para a elaboração do mapa de danos, foram implementados símbolos representativos de forma circular com cores e siglas (Figura 70) que, inseridos na planta, geram um mapa visual e completo dos danos da edificação.

O mapa de danos foi dividido em partes, visando facilitar o entendimento e a leitura dos dados. Para cada pavimento, foram elaborados dois mapas de manifestações patológicas: um deles abordava a vista superior (laje superior e vigas) e outro, a vista inferior (lajes inferiores e pilares). O mesmo foi feito para o mapa de erros construtivos. Dessa forma, o mapa do segundo pavimento é dividido em vista superior (Laje da cobertura e vigas da cobertura) e vista inferior (Lajes do 2º pavimento e pilares).

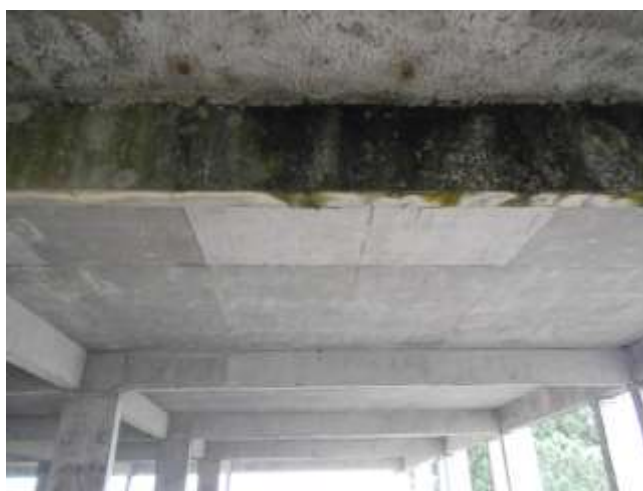
Figura 72: Presença de matéria orgânica em viga do 2º pavimento

É possível observar que a manifestação patológica mais recorrente é o manchamento por corrosão e a presença de matéria orgânica (Figura 72). O manchamento por corrosão foi observado 384 vezes e a presença de matéria orgânica, 414 vezes.

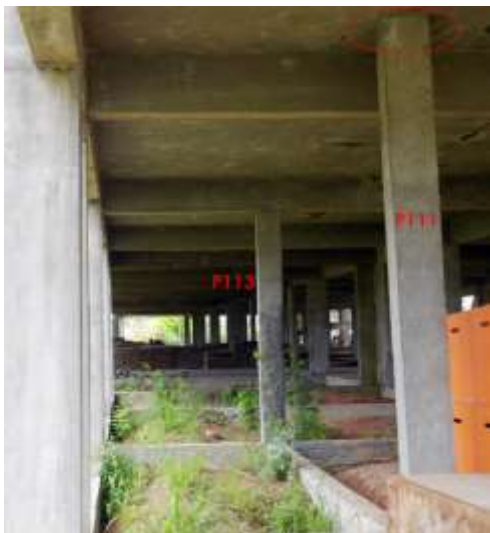
Figura 73: Pilar P111

No pilar P113, a desconformidade também se apresenta no projeto de formas e no detalhamento dos pilares. Enquanto no projeto de formas o pilar P113 morre na laje de piso do 1º pavimento, no detalhamento dos pilares, o elemento estrutural morre na laje do pavimento térreo, com altura total de apenas 115 cm. Assim, o projeto gera dúvidas em relação ao comprimento total deste elemento. Este pilar foi executado até a laje de piso do 1º pavimento (Figura 73), mesmo sem o detalhamento das armaduras entre o térreo e o primeiro pavimento.

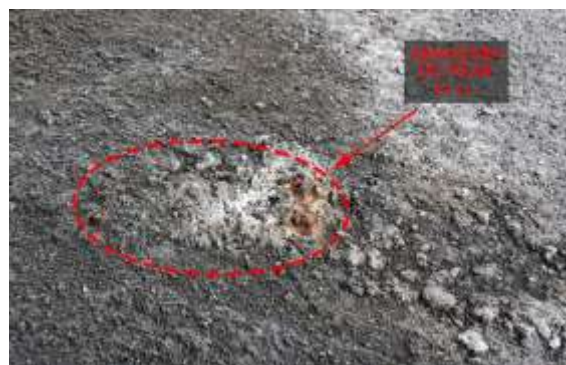
Figura 74: Armadura do Pilar P111 na laje do 1º pavimento

A incompatibilidade do pilar P111 se encontra no projeto de formas e no detalhamento dos pilares. No primeiro, não há indicação do nível onde o pilar morre, enquanto no segundo, é especificado que ele apresenta apenas 115 cm de altura. Contudo, o que se verifica em obra é que o pilar morre diretamente na laje do 1º pavimento, sem a presença de vigas ou capitéis, como pode ser observado na Figura 73. Foi possível verificar também a presença de armaduras na laje do 1º pavimento, na posição exata do P111 (Figura 74), o que indica que foram deixadas esperas para a continuação do pilar.
