**ANAIS DO CONGRESSO BRASILEIRO DE
PATOLOGIA DAS CONSTRUÇÕES
CBPAT2016**

18 A 20 DE ABRIL DE 2016 - BELÉM DO PARÁ

Congresso Brasileiro de Patologia das Construções (2: 2016:
Belém do Pará, PA)

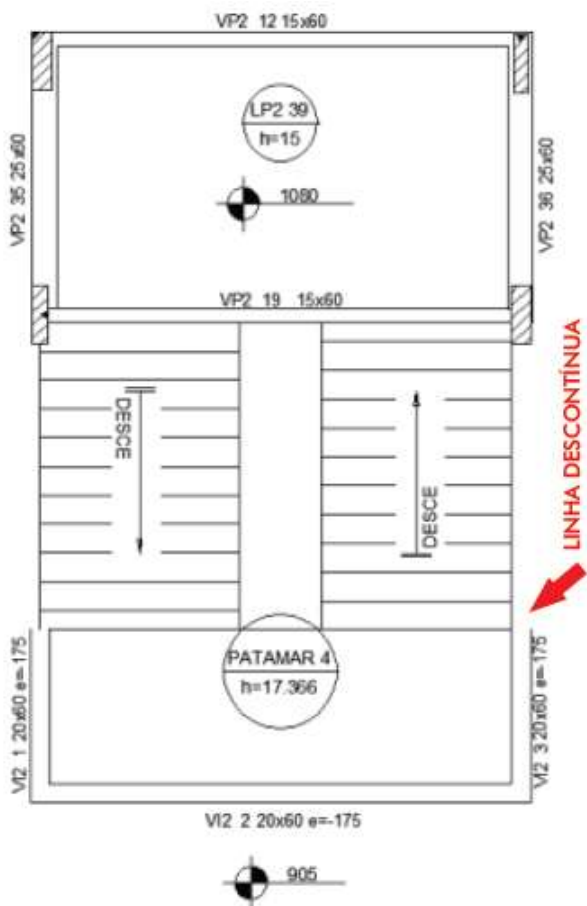
Figura 75: Formas da escada

As vigas laterais de apoio dos patamares das escadas foram representadas por linhas descontínuas. Em função disto, estes elementos aparentam terminar junto ao patamar, ou seja, em balanço (Figura 75). Entretanto, no detalhamento das vigas, o comprimento especificado é de 668,05 cm, o que indica que as vigas deveriam ser apoiadas em pilares (Figura 76).

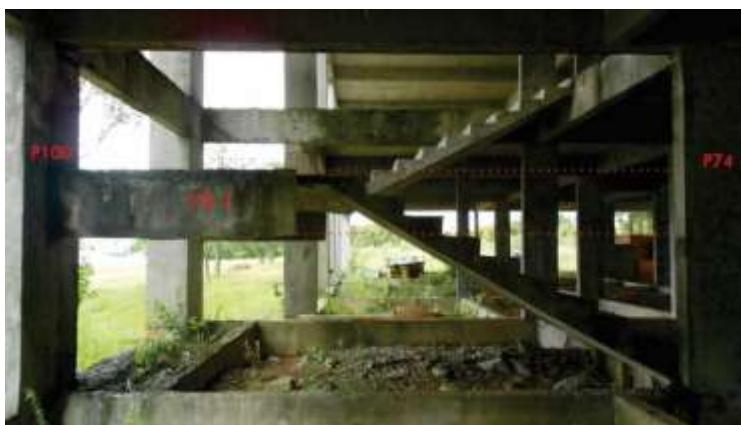
Figura 77: Vigas da escada executadas em balanço

Apesar do detalhamento das vigas, estes elementos estão executados em balanço, apoiando-se apenas em um dos pilares, como é possível observar na Figura 77.

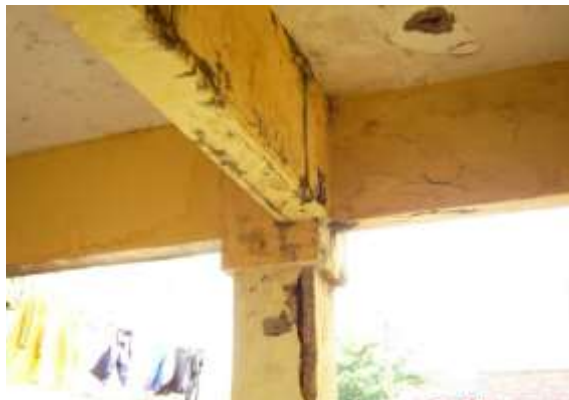
Figura 2 Deslocamento do cobrimento da viga lado A.

- Vigas e pilares de sustentação das caixas de escada apresentando armaduras expostas e oxidadas, bem como, em alguns pontos, redução de seção das armaduras e deslocamento do cobrimento.
- Concreto da cinta de amarração se despreendendo das fachadas interna e externa.
- Armaduras expostas e oxidadas no reservatório superior.
- Eflorescência no reservatório superior do lado A.

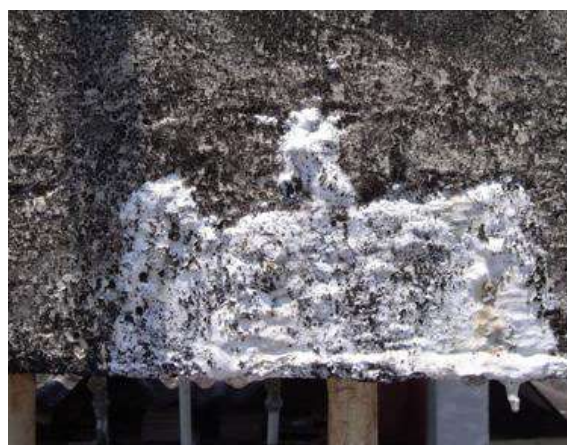
Figura 3 Eflorescência presente no Reservatório superior Lado A

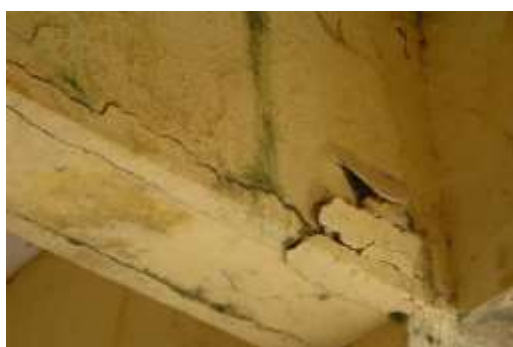
Figura 4 Corrosão da viga lado B.

- Fissura em um dos pilares de sustentação das caixas de escada apresentando armaduras expostas e oxidadas, bem como, em alguns pontos, redução de seção das armaduras e deslocamento de cobrimento.
- Concreto da cinta de amarração se despreendendo das fachadas interna e externa.
- Armaduras expostas e oxidadas no reservatório superior.
- Eflorescência no reservatório superior do lado B.

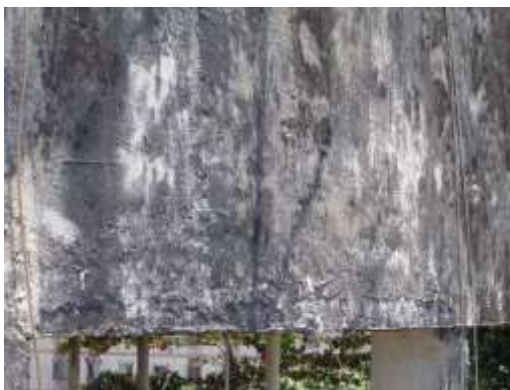
Figura 5 Eflorescência presente no Reservatório superior Lado B

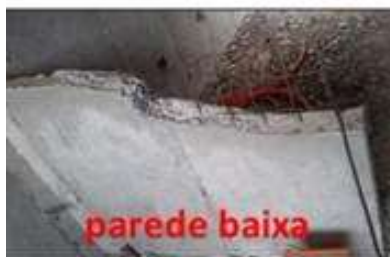
A falha de concretagem tipo D (4) se refere àquelas com mais de 1 cm de profundidade e com aço exposto, manifestados em paredes baixas. Esse tipo de falha foi evidenciado principalmente nas janelas, onde havia a dificuldade

de verificar o seu preenchimento, pois não havia abertura; já na mureta (conforme a Figura 6) ocorreu com menor frequência, o que pode ser por descuido da própria mão de obra.

Figura 6: Manifestação patológica (4):
falha de concretagem tipo D

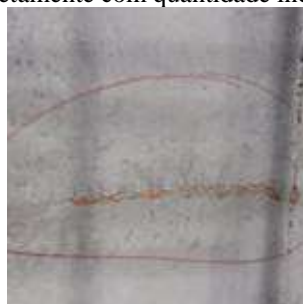
Os eletrodutos expostos (5) durante a construção das unidades habitacionais foi um dos maiores problemas. Como era impossível fazer uma fiscalização intensiva durante a montagem das formas – devido a produção em 5 formas no mesmo período – este problema está relacionado diretamente com quantidade incorreta de espessadores, Figura 7.

Figura 7: Manifestação
patológica (5): eletrodutos
expostos

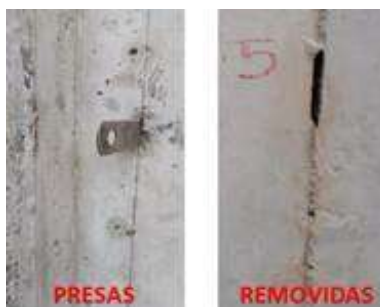
Para garantir a facilidade de retirada das faquetas devem ser utilizadas as camisinhas e lubrificar, além de sempre manter as faquetas retas (fazendo um ângulo de 90° com a parede). Na hora da desforma as faquetas com dificuldade de remoção foram sendo deixadas na parede e depois sendo retiradas através de furadeira danificando o concreto. Também temos as faquetas retiradas de forma correta e este espaço deve ser preenchido para garantir a durabilidade da parede de concreto. Figura 8.

Figura 8: Manifestação patológica:
danos causados pelas faquetas
presas (6) e removidas (7)

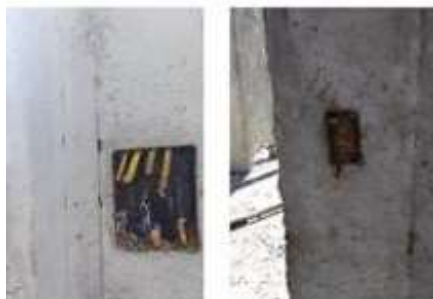
Os quadros de distribuição quando usados no sistema de paredes de concreto não podem ser os mesmos que são utilizados em obras convencionais, pois não estão previstas as pressões exercidas pelo concreto; logo, devem ser utilizados os já testados nos estudos do grupo de paredes de concreto. Isso foi o que aconteceu nesta obra, os quadros de distribuição que foram utilizados eram de obras convencionais, então todos trincavam. As caixas de transmissão que giravam era devido à falta de fixação das mesmas nas fôrmas e também ao tipo de material não apropriado para o sistema, Figura 9.

Figura 9: Manifestação patológica (8):
quadros de distribuição e caixas de
transmissão tortas

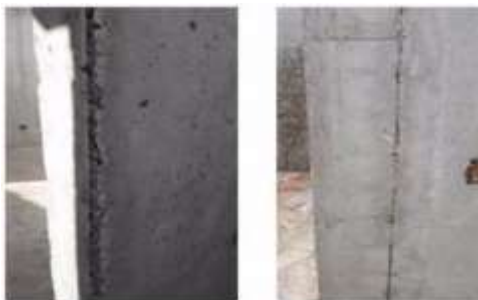
O vazamento de argamassa está intimamente relacionado com falta de faquetas, conforme citado anteriormente, Figura 11.

Figura 11: Manifestação patológica (10): vazamento de argamassa

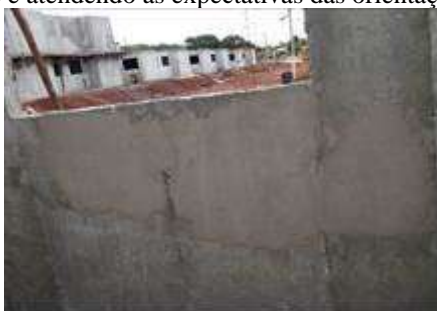
Conforme as orientações, nas falhas de concretagem tanto tipo A e B foram aplicadas argamassa ACI (parede interna) e ACII (parede externa). Acompanharam-se alguns reparos e verificaram-se a facilidade da execução e o resultado que se pode ver na Figura 12 sendo excelente e atendendo as expectativas das orientações e do resultado final.

Figura 12: Aplicação do tratamento das falhas de concretagens tipos A e B

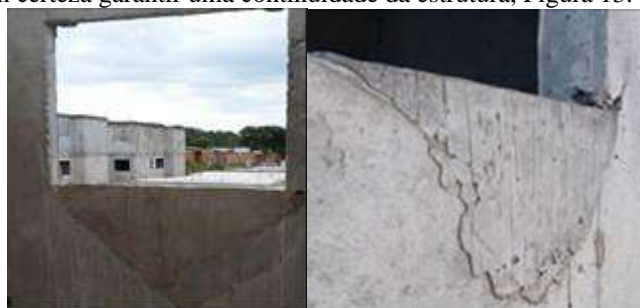
A falha de concretagem tipo D foi a que mais obteve dificuldades, pois deveria realizar a limpeza da área antes da colocação da fôrma e esperar a concretagem da próxima unidade habitacional (apartamento) para aproveitar o mesmo CAA, mas depois de treinamento a mão de obra já estava qualificada, o acabamento final muitas vezes não era de aspecto muito bom, mas com certeza garantir uma continuidade da estrutura, Figura 13.

Figura 13: Falha de concretagem tipo D

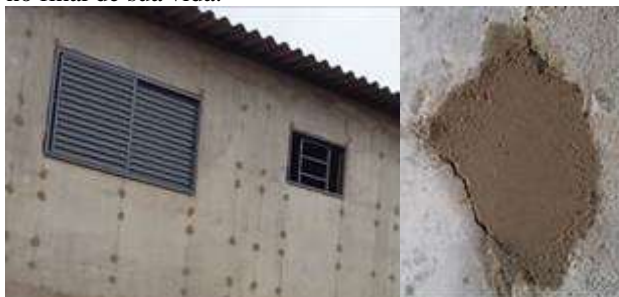
Na Figura 15 à esquerda, pode-se observar a aplicação da argamassa ACII (externamente) ou I (internamente) nas orientações preliminares colocamos a aplicação da desempenadeira metálica, mas os responsáveis pela aplicação usavam a colher de pedreiro. Para os tamponamentos da fauquetas (Figura 15, à direita) que foram danificadas na hora da retirada forma aplicadas argamassa ACI ou ACII com colher de pedreiro e verificamos que atendeu a expectativa e rapidez na produção. Após um grande treinamento para lubrificar as fauquetas não reutilizar as camisinhas e manter sempre limpas e retas, foi possível verificar uma melhor resposta e observamos que veio acontecer no final da obra quando as fauquetas já estavam no final de sua vida.

Figura 15: Aplicação de ACII

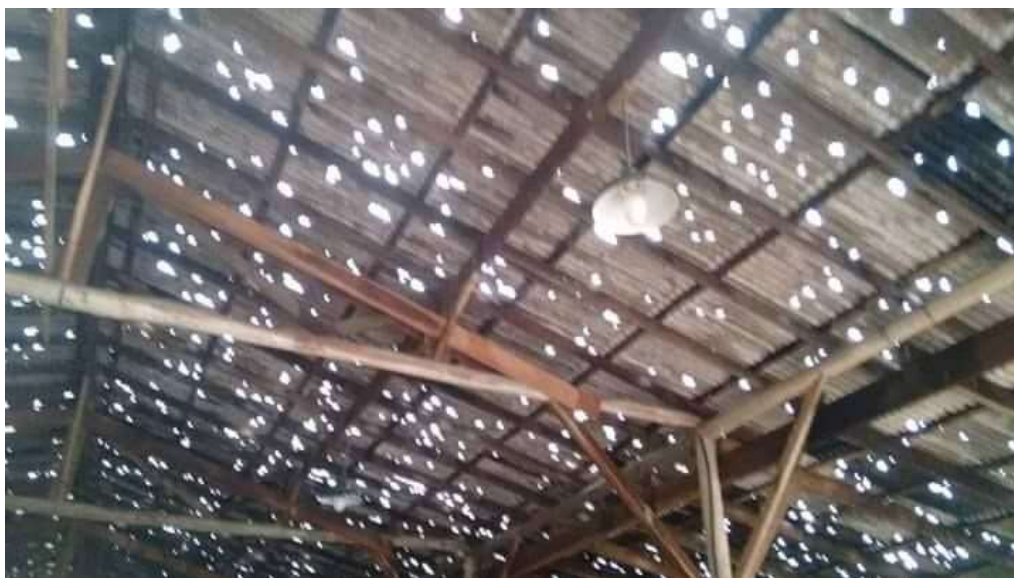
Figura 01: Telhado com telhas de fibrocimento danificado pela chuva de granizo.

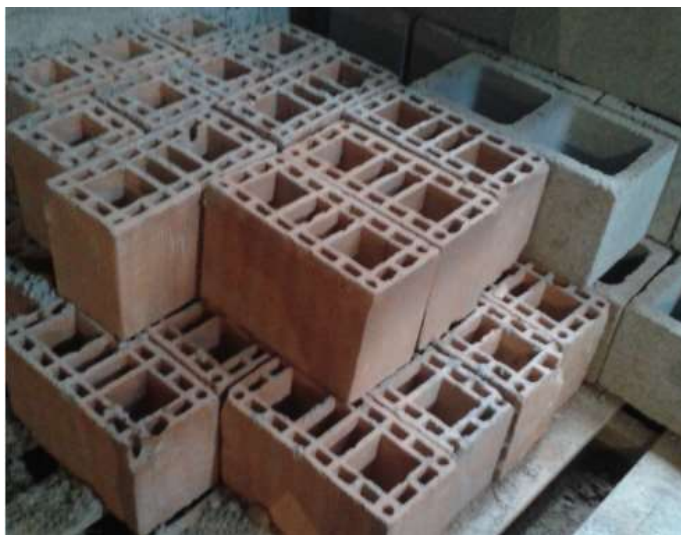
Já os blocos cerâmicos foram utilizados nos pavimentos superiores ao primeiro pavimento. A justificativa para a sua utilização nos pavimentos superiores foi o fato do bloco cerâmico ser mais barato que o bloco de concreto. Apesar de ter uma resistência de 4 MPa, menor que a do bloco de concreto, a carga suportada por ele é menor, sendo assim, suficiente. Tanto os blocos cerâmicos quanto os de concreto foram entregues na obra em paletes e foram armazenados próximos aos locais de aplicação, conforme se vê na Figura 2. Os blocos também são transportados através de guinchos.

Figura 2 – Armazenamento de blocos na obra A.

Foram feitos ensaios visuais, de esquadro e de planicidade em obra, assim como dos blocos de concreto. Não foram enviadas amostras a laboratórios para ensaios. A utilização desse material fora das especificações, pode ocasionar em uma planicidade irregular da alvenaria. Observa-se que os dois tipos de blocos não estão armazenados separadamente e não estão cobertos para evitar a absorção de umidade que dificulta e pode prejudicar a execução da alvenaria.

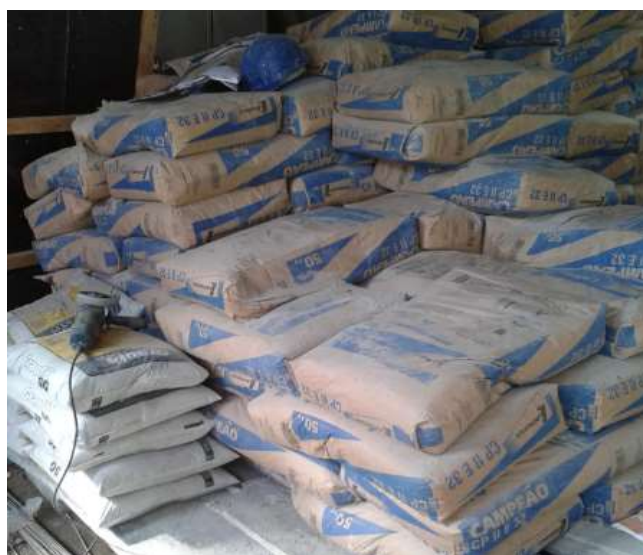
O cimento utilizado, não apenas na parte estrutural, mas também em toda a obra, foi o cimento do tipo CII-E-32. O material foi entregue pelo fornecedor em embalagens de 50 kg e foram transportados em paletes até o local de armazenamento. Os sacos foram armazenados na garagem da edificação e não foram cobertos com lona, já que o local era coberto e de baixa umidade. A Figura 3 mostra como foi feita a estocagem do cimento utilizado na obra.

Figura 3 – Estocagem de cimento na obra A.

Como é mostrado na Figura 3, o material não está armazenado como é exigido pela NBR 12655 ABNT [5], que determina que “o cimento fornecido em sacos deve ser guardado em pilhas, em local fechado, protegido da ação de chuva, névoa ou condensação. Cada lote recebido numa mesma data deve ser armazenado em pilhas separadas e

individualizadas”. Os sacos poderiam estar cobertos por uma lona e separados de outros materiais. A utilização do cimento em mal estado de conservação pode baixar a resistência da argamassa, podendo causar fissuras, já que o material pode não resistir as cargas previstas em projeto.

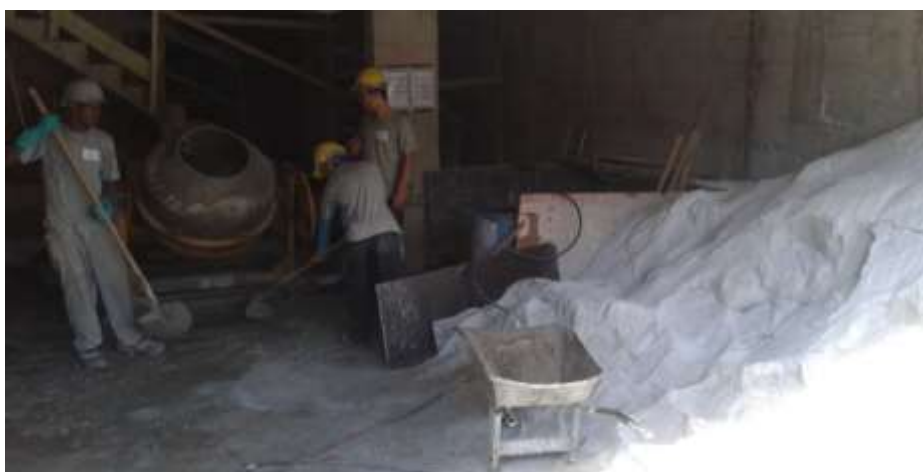
Figura 4 – Estocagem de areia e distância até a betoneira.

A distância da areia até a betoneira era de, aproximadamente, 3 metros e o transporte era feito também por um operário, utilizando carrinho de mão ou padiolas, dependendo da quantidade usada. A Figura 4 mostra como foi feito o armazenamento da areia utilizada na obra e também a distância da betoneira.

Como vimos na Figura 4, o material não foi armazenado como é exigido na NBR 12655 ABNT [5], que diz que “o depósito destinado ao armazenamento dos agregados deve ser construído de maneira tal que evite o contato com o solo e impeça a contaminação com outros sólidos ou líquidos prejudiciais ao concreto”. A areia está em contato direto com o chão, permitindo que ele se misture a outros materiais, além de estar exposto, semelhante ao cimento.

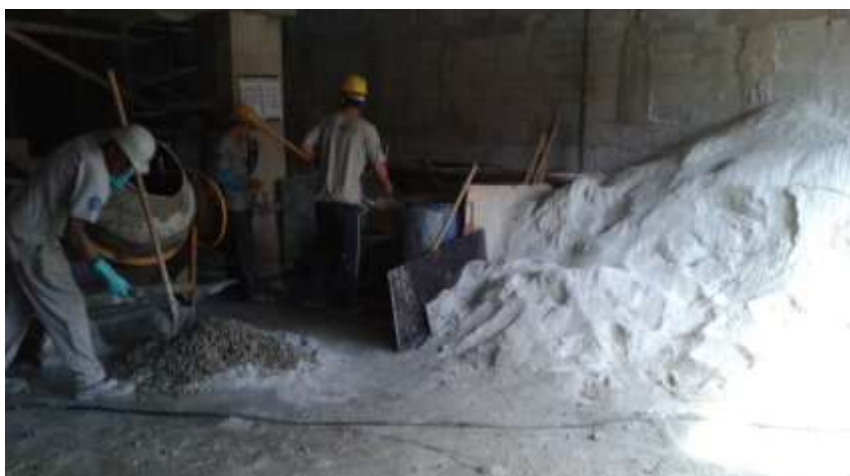
Figura 5 – Mistura de argamassa.

A dosagem dos materiais para a argamassa de assentamento é realizada em uma betoneira de 400 litros, envolvidos na dosagem estão um operador de betoneira e dois serventes, como ilustrado na Figura 5.

Em uma “betonada” são adicionados um saco de cimento (CPII-E-32), 8 “carrinhos” de areia industrializada e 25 litros de água (utilizando 2,5 baldes de 10 litros).

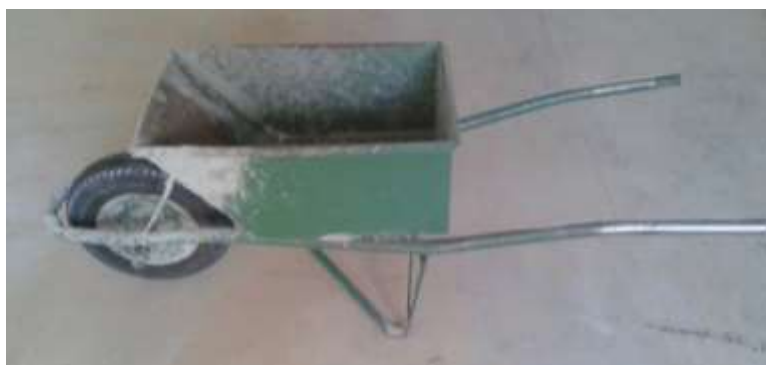
Figura 7 – Carrinho jericas utilizado para transporte da argamassa.

A betoneira foi instalada no primeiro pavimento da obra (nível da rua) e muito próxima ao guincho que realizava a suspensão dos materiais para os outros pavimentos. O transporte até o guincho era realizado por um servente por meio de carrinhos do tipo jericas, com as dimensões de 60x40x25 cm, como mostrado na Figura 7.

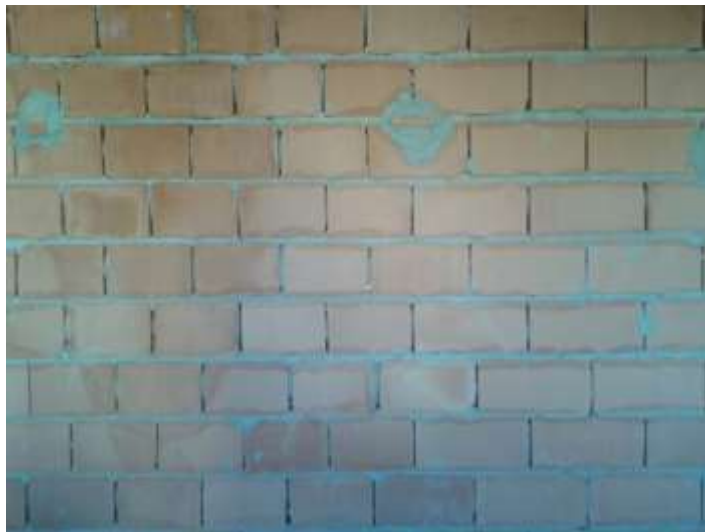
Figura 8 – Alvenaria executada na Obra A.

Foi informado pela construtora que as paredes da obra foram executadas de acordo com um projeto de paginação, porém esse projeto não foi fornecido para conferência. Foi utilizada toda a família dos blocos com largura de 14 cm e as juntas verticais tem a especificação de 1 cm de espessura e as horizontais de 1,5 cm. Porém as juntas horizontais obtiveram variações e várias estavam visivelmente com espessuras menores. Problemas também foram detectados com

as juntas verticais, nas quais a maioria estava mal preenchida ou sem preenchimento. Outro erro encontrado foi a integridade dos blocos, foram encontradas quantidades significativas de blocos quebrados. Esses defeitos podem ser vistos na Figura 8.

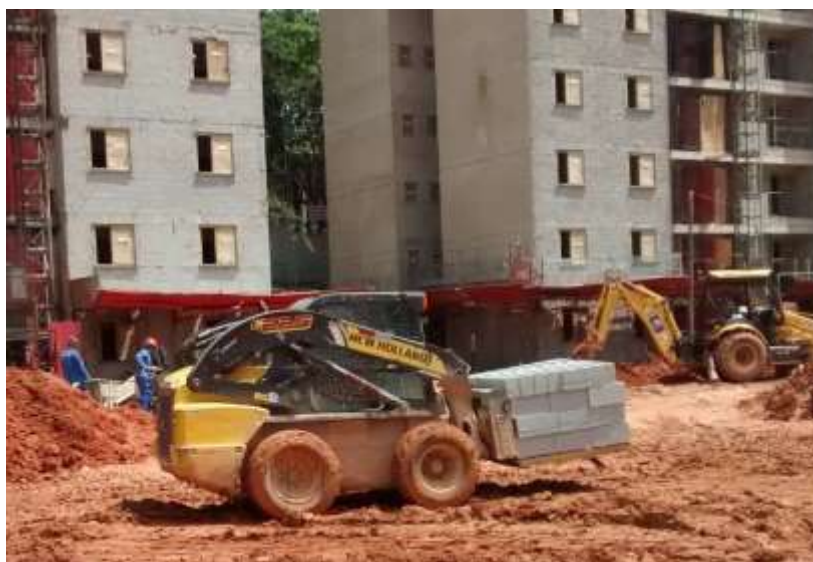
Figura 10 – Transporte dos blocos Obra B.

Para a execução da alvenaria estrutural da obra, foram utilizados blocos estruturais de concreto de 8 Mpa nos primeiros quatro pavimentos e de 4,5 Mpa nos últimos quatro pavimentos. Os blocos de concreto foram entregues na obra em paletes e foram armazenados próximos aos locais de aplicação, conforme se vê nas Figuras 10 e 11. Foram feitos ensaios visuais, de esquadro e de planicidade em obra e foram enviadas amostras para laboratórios para verificação da resistência dos blocos, conforme se vê na Figura 12. Observa-se que os blocos estão cobertos com filmes plásticos para evitar a absorção de umidade que dificulta e pode prejudicar a execução da alvenaria.

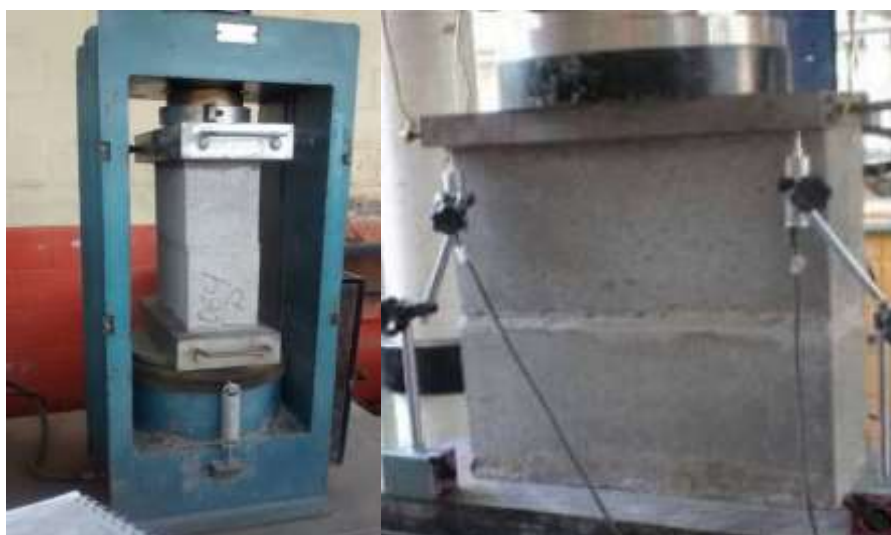
Figura 12 – Ensaio de Resistência do concreto e do prisma.

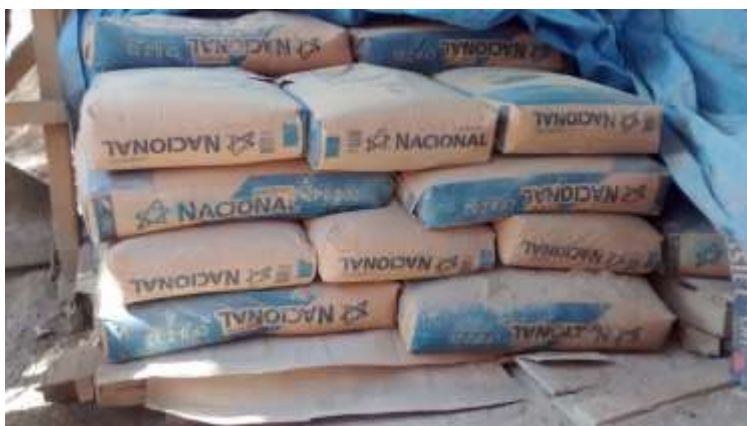
Figura 13– Estocagem de cimento na obra B.

armazenamento. Os sacos foram armazenados sobre paletes e cobertos por lona para evitar a umidade. A Figura 13 mostra como foi feita a estocagem do cimento utilizado na obra.

Como é mostrado na Figura 13, o material está armazenado como é exigido pela NBR 12655 ABNT [5].

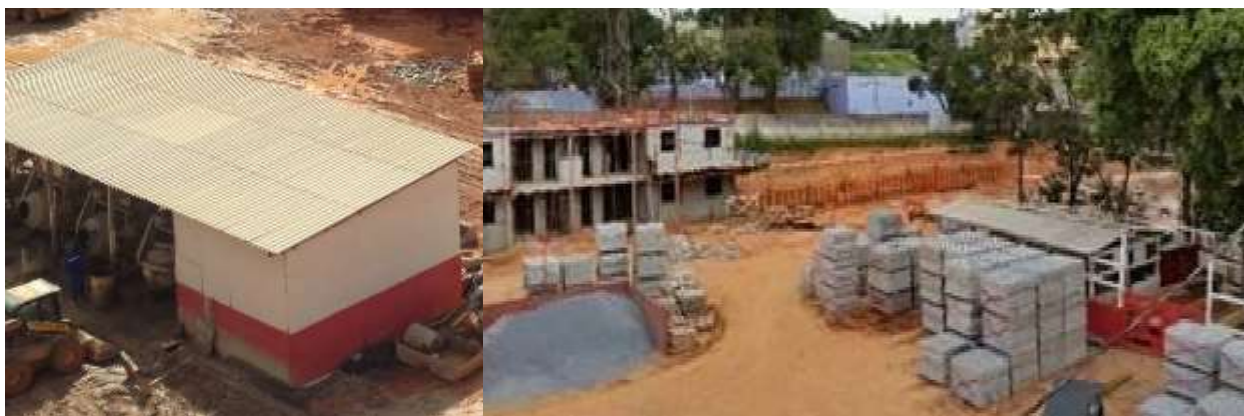
Figura 14– Estocagem de areia e brita.

A brita 0 foi especificada para o graute e as faixas de areia especificadas apresentavam as granulometrias média e grossa. Foram compradas por tonelada e chegaram à obra em caminhões tipo caçamba. Esse material não foi pesado para conferência e não passou por ensaios de laboratório. As areias foram armazenadas em baias devidamente cobertas e próximas as betoneiras. As britas foram armazenadas em baias no canteiro de obras e não foram cobertas por lonas, conforme se vê na Figura 14.

Em relação ao armazenamento de areia e brita, a obra B apresenta a mesma situação da obra A.

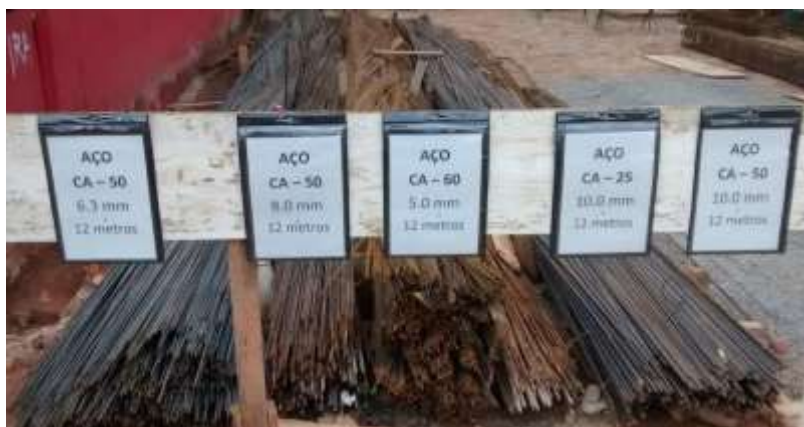
Figura 15 – Estocagem de aço.

O aço utilizado na obra possui certificado de qualidade dado pelo fabricante, não sendo necessários passar por outros ensaios no canteiro de obras. Conforme se vê na Figura 15, o aço foi armazenado de forma a não haver o contato direto com o solo e organizado de forma a separar as barras por feixes e agrupadas por bitolas, porém não estava coberto e protegido das intempéries, sendo o armazenamento feito em parte obedecendo a regulamentação exigida conforme NBR 12655 ABNT [5]

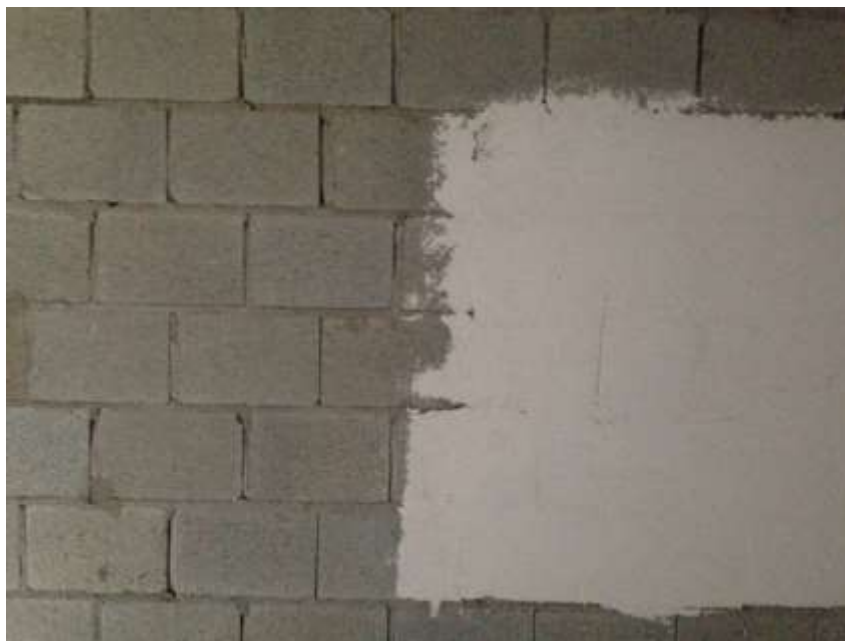
Figura 17 – Alvenaria executada na Obra B.

As paredes da obra foram executadas de acordo com um projeto de paginação, ficando o projeto disponível no canteiro de obras para conferência e esclarecimento de dúvidas por parte dos pedreiros. Foi utilizada toda a família dos blocos com largura de 14 cm e as juntas verticais e horizontais com especificação de 1 cm de espessura. Conforme se vê na Figura 17, as juntas verticais obtiveram variações em relação ao preenchimento e as horizontais se encontravam em perfeito estado. Em relação à integridade dos blocos, não foram encontradas quantidades significativas de blocos quebrados.

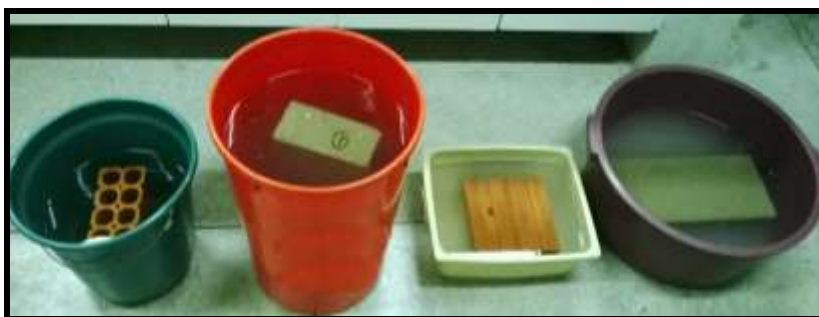
Figura 3: Blocos Submersos nas soluções de NaCl e Cloreto de Cálcio

Na referida técnica os blocos eram submersos em solução de NaCl e Cloreto de cálcio (Figura 3) por 1h (uma hora).

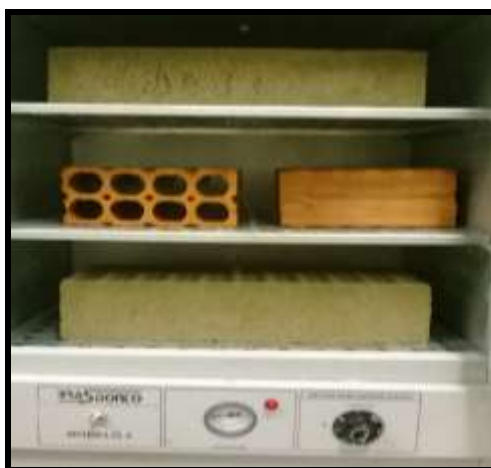
Figura 4: Blocos na Estufa

Depois de submersos nas substâncias, os blocos eram colocados em estufa, em temperatura de 40°C (Figura 4) durante 10 (dez) horas. Essa temperatura escolhida representava a média das temperaturas ambientes a que os blocos estariam expostos.

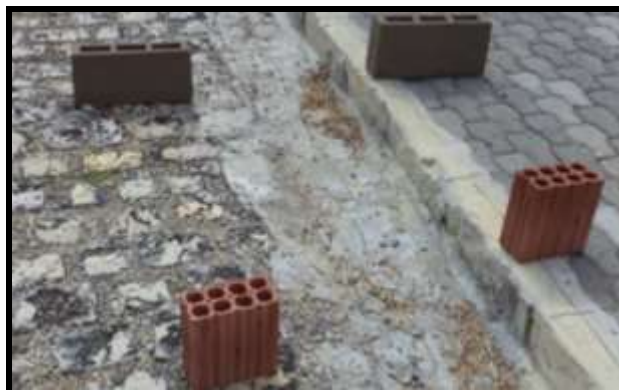
Figura 6: Blocos Expostos ao ambiente

Em seguida à estufa, os blocos eram expostos à temperatura ambiente na qual permaneceriam durante aproximadamente 12 horas (Figura 5) com temperatura aproximada de 33°C e chegando aos 40°C (Figura 6).

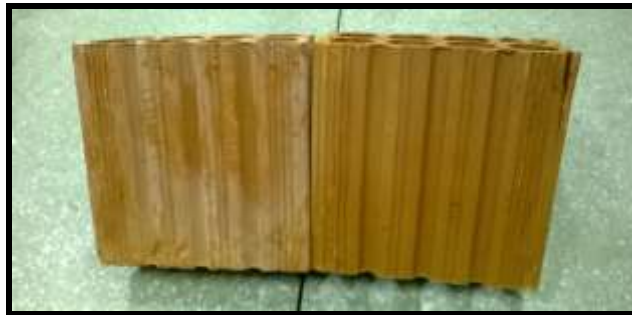
Figura 8: Mudança visível do bloco cerâmico submetido ao NaCl em relação ao bloco de referência

Logo após a retirada da estufa os blocos foram expostos à temperatura ambiente, que inicialmente era de 33°C, mas atingia os 40°C no decorrer do dia. Observou-se que, após às 10h de exposição à temperatura ambiente, os blocos cerâmicos já apresentavam mudanças em relação aos blocos de referência como também entre eles (Figura 8).

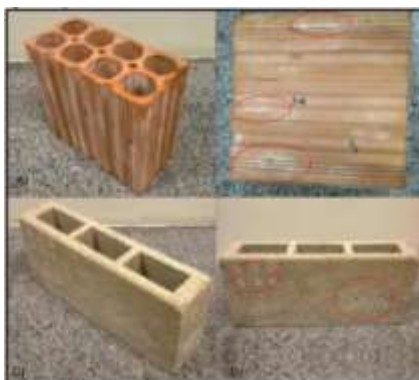
Figura 11: Segundo Ciclo NaCl

Neste ciclo os blocos submetidos à solução de NaCl, observou-se uma presença maior de depósitos salinos (Figura 29) nas superfícies dos mesmos, com maior ênfase visual no bloco cerâmicos (Figura 11. A e B) Porém há um intenso clareamento no bloco de concreto (Figura 11. C e D).

Pode- se observar que houve uma intensificação das manifestações patológicas por meio de absorção capilar, com ênfase nos blocos de concreto, que devido a sua alta permeabilidade, teve um grande avanço podendo existir até mesmo difusões iônicas que são cloretos nos interiores do bloco, formando possíveis cristais, conforme [11].

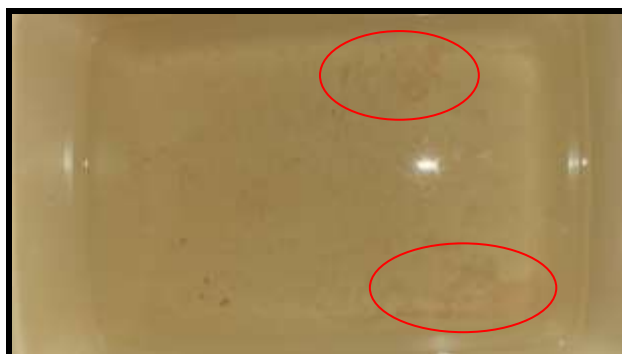
Figura 15: Resíduo do bloco cerâmico no reservatório

Os blocos da solução de Cloreto de Cálcio, continuam aparentemente com um aspecto constante, com o aparecimento de pequenos depósitos salinos, porém nos reservatórios pode-se observar resíduos (Figura 15), onde são referente a degradação dos blocos da figura 16.

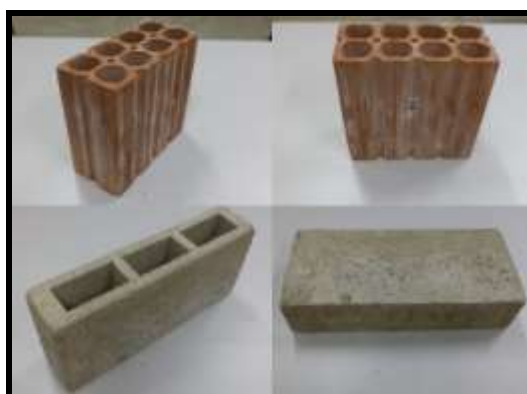
Figura 20: Sexto ciclo do Cloreto de cálcio

Os blocos submetidos à solução de Cloreto de Cálcio (Figura 20) permanecem com aspectos semelhantes aos ciclos anteriores, não havendo visualmente manifestações patológicas.

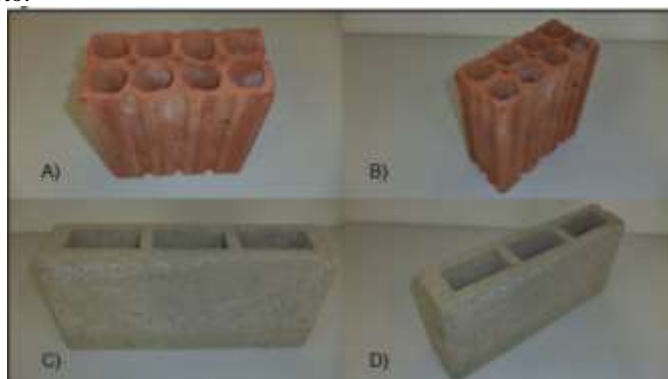
Figura 21: Sétimo ciclo NaCl

Finalizando os ciclos, percebe-se que foi um avanço gradual da degradação, principalmente nos blocos submetidos à solução de NaCl (Figura 21), havendo o aumento dos depósitos salinos em ambos os blocos e uma perda de massa referente ao bloco de concreto.

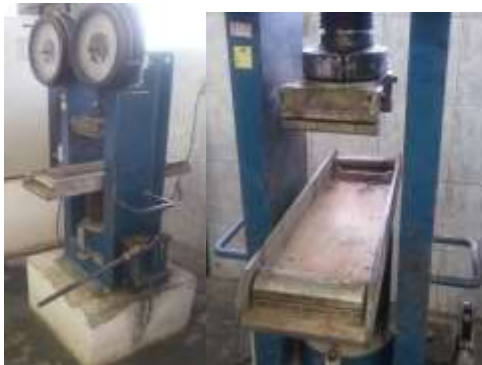
Figura 1: Prensa Hidráulica Universal Adaptada para o Ensaio de Stuttgart e Adaptadores Utilizados

Para realizar a comparação proposta nesse trabalho, e conseqüentemente analisar a eficiência do reforço utilizado, as vigas foram submetidas ao Ensaio de Stuttgart, no Laboratório de Estruturas e Materiais de Construção do Departamento de Engenharia da Universidade Estadual Vale do Acaraú. Para tal, utilizou-se uma prensa universal adaptada com uma bandeja metálica existente, com dois apoios flexíveis distantes 62 cm entre si, e um dispositivo para distribuição de carga em dois pontos simétricos, conforme mostra a figura 1. Destaca-se que os adaptadores utilizados para a aplicação de carga nas peças foram posicionados de tal maneira que a carga fosse aplicada em dois pontos opostos e equidistantes a 10 cm do centro da peça, restando uma distância de 30 cm de cada ponto para a extremidade da viga, como se ver na figura 2.

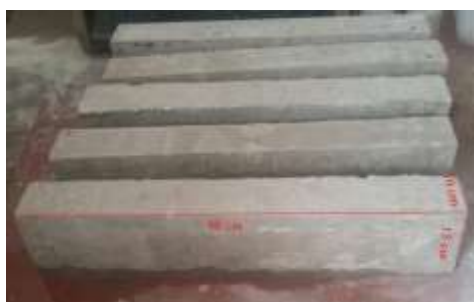
Figura 3: Foto da Viga Concretada com as Dimensões Finais

Nesse experimento, ensaiaram-se cinco vigas de concreto armado com seções transversais retangulares de dimensões 10 cm x 15 cm e 80 cm de comprimento, como ilustrado na figura 3. A escolha dessas dimensões se deve ao fato de desejar obter peças que pudessem ser utilizadas, sem prejuízos de eficiência, na aparelhagem descrita acima.

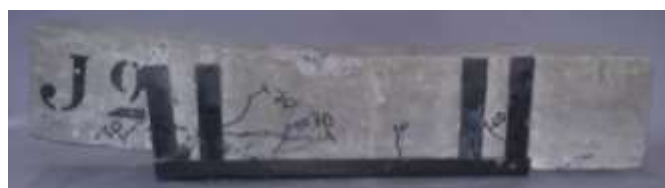
Figura 12: Viga J2 após Ruptura

Por fim, na terceira etapa, que deu início ao Ensaio de Stuttgart, verificou-se que ao receber a carga de 60 kN surgiram as primeiras fissuras visíveis dessa etapa e as chapas laterais começaram a se descolar. No decorrer do ensaio, as fissuras foram se intensificando, até a carga de 80 kN, quando as cantoneiras e a chapa inferior começaram a descolar. A partir desse momento, a peça mostrou sua ductilidade e se rompeu com 99 kN, como se ver nas figuras 12 e 13.

Pode-se dizer que a viga J2 obteve ruptura por flexo-cisalhamento influenciado pelo descolamento das chapas de aço. Quanto à carga de ruptura, não houve um aumento significativo em relação à viga de referência J1, apenas 1%, uma das explicações para esse fato consiste justamente no descolamento precoce do reforço, principalmente nos reforços laterais que descolaram em grande proporção rapidamente.

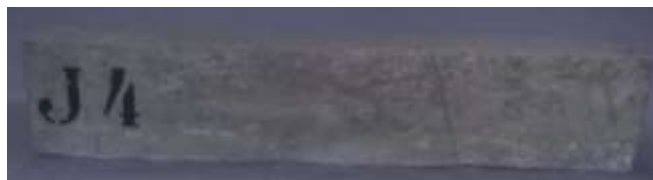
Figura 19: Viga J4

A viga J4, ilustrada na figura 19, durante a primeira etapa apresentou 2 fissuras visíveis, como mostrado na figura 20.

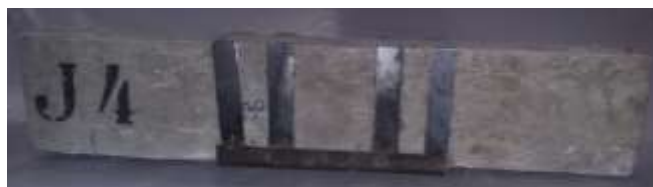
Figura 21: Viga J4 após Aplicação de Reforço

Durante a segunda etapa, a viga foi reforçada com a adição de 1 chapa de aço de 10 cm x 30 cm e espessura de 3 mm, em sua parte inferior, com objetivo de combater à flexão, e para servir de ancoragem a essa chapa foram adicionadas 8 chapas de aço de 3 cm x 14 cm, nas laterais (4 em cada lateral) e 2 cantoneiras de 30 cm (uma em cada lado), todas também de 3 mm de espessura. A figura 21 ilustra a viga reforçada.

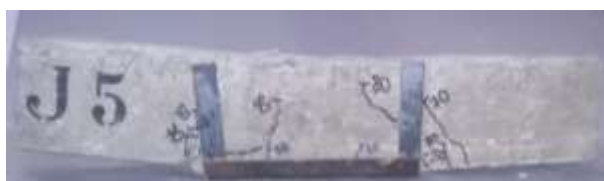
Figura 27: Viga J5 após Ruptura

No Ensaio de Stuttgart, verificou-se que ao receber a carga de 50 kN surgiram as fissuras e as chapas laterais começaram a dá sinais de descolamento, porém ressalta-se que por volta dos 70 kN as chapas laterais apresentavam grau de descolamento bem elevado, similar a viga J2. O descolamento das cantoneiras e a chapa inferior sucedeu por volta dos 80 kN e o colapso ocorreu com 100 kN, como se ver nas figuras 27 e 28.

A ruptura da viga J5 também foi por flexo-cisalhamento influenciado pelo descolamento das chapas de aço. Em relação ao descolamento das chapas laterais, foi em proporção similar ao da viga J2, isto é, em alto grau. Quanto à carga de ruptura, em relação à viga de referência, o aumento foi da ordem de 2%, possivelmente devido ao descolamento precoce do reforço, principalmente nos reforços laterais que descolaram em grande proporção rapidamente.

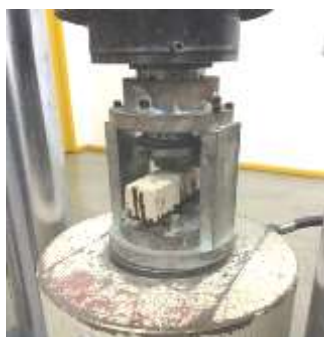
Após as peças serem submetidas a uma temperatura de 70°C por um período de 24 horas na estufa, foram para a prensa hidráulica para o ensaio à flexão. A Figura 1 representa a peça após ser submetida à estufa, iniciando o ensaio à flexão.

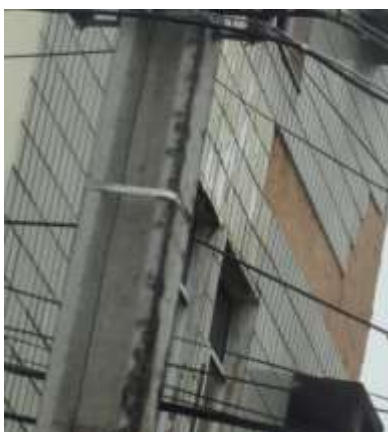
Figura 4: Destacamento do revestimento cerâmico
Fonte: Acervo pessoal (2015).

Através da Figura 4 nota-se que houve um descolamento da argamassa de emboço, que pode ter se dado devido à aderência insuficiente, provavelmente pela utilização de materiais inadequados ou de baixa qualidade, sendo a pulverulência um fator que também pode ter contribuído para tal efeito sobre o revestimento.

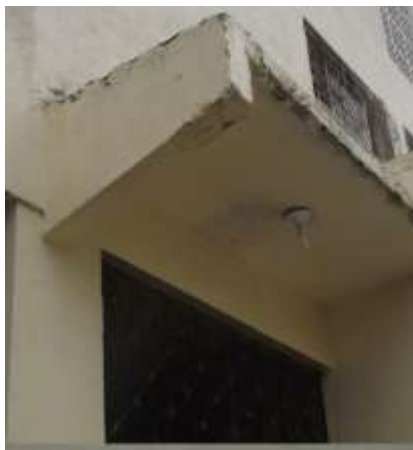
Figura 5: Desagregação da pintura
Fonte: Acervo pessoal (2015).

Já a Figura 5 mostra a desagregação da película da pintura, que é um problema do substrato que manifesta-se na forma de destruição da pintura da superfície, em virtude de aplicação da tinta antes que se esperasse os 30 dias referente à cura do reboco ou mesmo em função da presença de umidade e sais. Nota-se ainda, a descoloração da pintura (apesar de não ser tão perceptível na figura em virtude da luminosidade do local), que se deu no revestimento em virtude da ausência da utilização de um pingadeira, ou mesmo da perda dos pigmentos da tinta devido à incidência dos raios solares e devido ao problema de calcinação, causando o excessivo clareamento da cor original da tinta, intensificado pela utilização de um tom de cor amarela, que é mais suscetível aos raios UV. Vale ressaltar também que para o aparecimento desse tipo de manifestação pode ter se dado em detrimento da tinta utilizada ter sido de baixa qualidade ou indicada para superfícies internas.

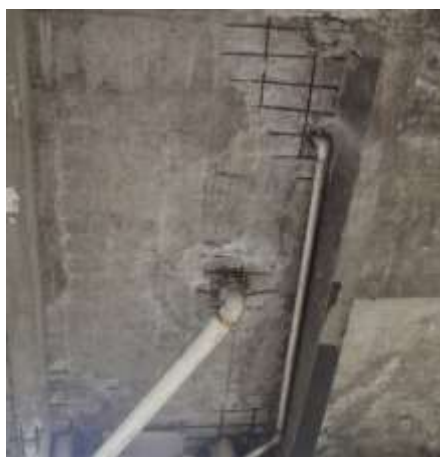
Na Figura 6 verifica-se o aparecimento de armaduras em lajes e vigas e fissuração do concreto. Isso pode ser consequência da insuficiência ou má qualidade do concreto do cobrimento da armadura ou presença de cloretos presentes na umidade proveniente de defeitos de infiltração nas tubulações. Verificou-se também que alguns trechos da laje encontram-se em contato com as tubulações hidráulicas do prédio, o que favorece o contato do concreto com a água, acarretando na presença de umidade na estrutura, e consequentemente, ativação do processo de carbonatação. E, uma vez que a estrutura está carbonatada esta desencadeia a corrosão, em virtude da reação dos minerais com as águas da chuva e a infiltração que ficam acidificadas em função da dissolução destas no dióxido de carbono atmosférico, como é possível verificar na figura as ferragens apresentando sinais de corrosão.

Figura 6: Corrosão das armaduras
Fonte: Acervo pessoal (2015).

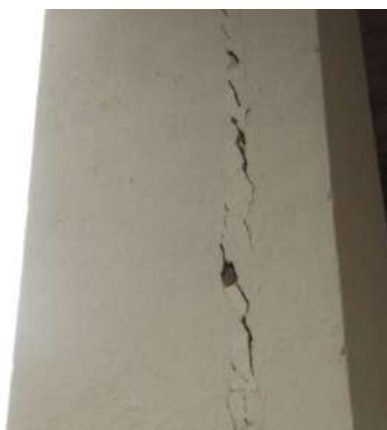
As fissuras verticais apresentadas na Figura 7 podem ter se originado em virtude de uma possível oxidação na armadura do pilar.

Figura 7: Fissuras
Fonte: Acervo pessoal (2015).

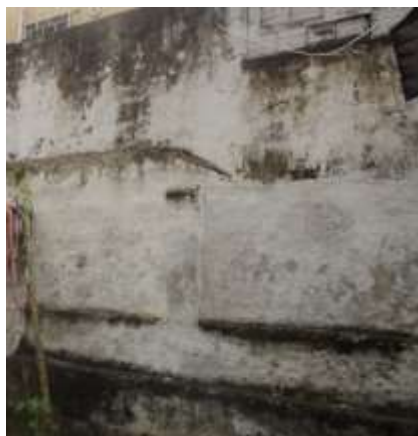
Notou-se, mediante a Figura 8, o aparecimento de bolor na edificação, uma vez que este é caracterizado pela existência de manchas ou pontos pretos, acinzentados ou amarronzados sobre a superfície. Tal problema provavelmente surgiu em virtude do uso de uma tinta de baixa qualidade, que não apresenta muita resistência contra ao acúmulo de sujeiras e manchas.

Figura 8: Manchas escuras de mofo, bolor em áreas mais expostas e encardimento da superfície
Fonte: Acervo pessoal (2015).

Verificou-se ainda na Figura 8, o acúmulo de sujeira e outros fragmentos sobre a superfície pintada, além do bolor, que foi agravado em virtude de agressores externos, como poluição, e como não foi realizada a devida manutenção, o processo de encardimento foi acelerado.

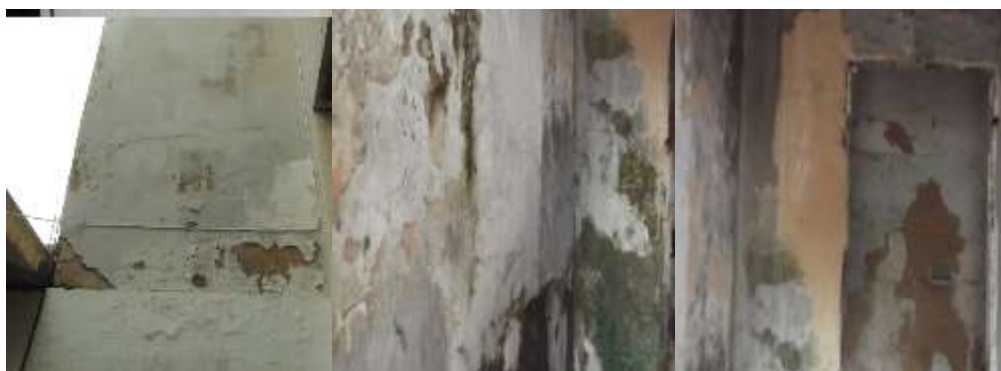
Figura 9: Pulverulência
Fonte: Acervo pessoal (2015).

Pela Figura 9, notou-se também manchas esbranquiçadas na superfície pintada, caracterizando-se como a manifestação de pulverulência. Tal manifestação pode ter ocorrido devido à falta de uma adequada preparação da superfície e excesso de umidade, que se expandiu, sendo necessária, neste caso, a correta remoção das manchas com uma escova de aço e posterior aplicação de um selador para alvenaria, para que só depois se aplique a tinta.

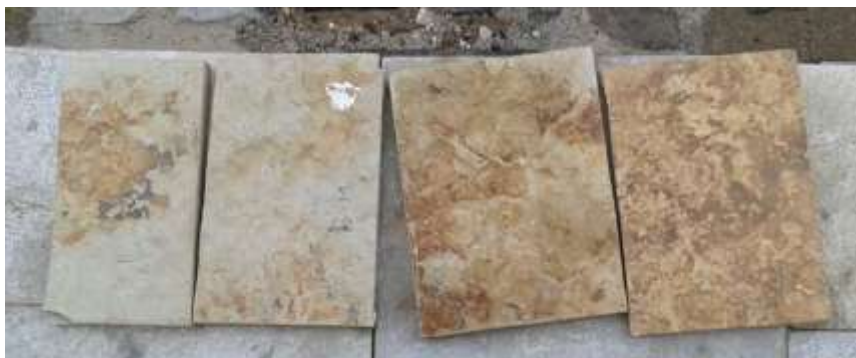
As pedras naturais (Figura 01) são materiais com uma infinidade de aplicações, onde a sua escolha será norteada pela sua utilização, seja ela interna, externa, resistência à abrasão, chuva, insolação, névoa, até mesmo fatores como a sujeira advinda de poeira e lixo influenciam na escolha do tipo de pedra. Para os revestimentos exteriores, deverá apresentar-se com uma reduzida absorção de água e elevada resistência química aos agentes agressivos, além de inexistir fissuras, já que todos esses fatores contribuem significativamente para a deterioração dessa cobertura. Sua aplicação em parede deverá ser realizada com bastante cuidado porque é um material com elevada massa, grande heterogeneidade e comportamento variável que implica na análise de muitas variáveis [5].

Figura 01: Pedra natural utilizada na fachada da igreja (Castelo)

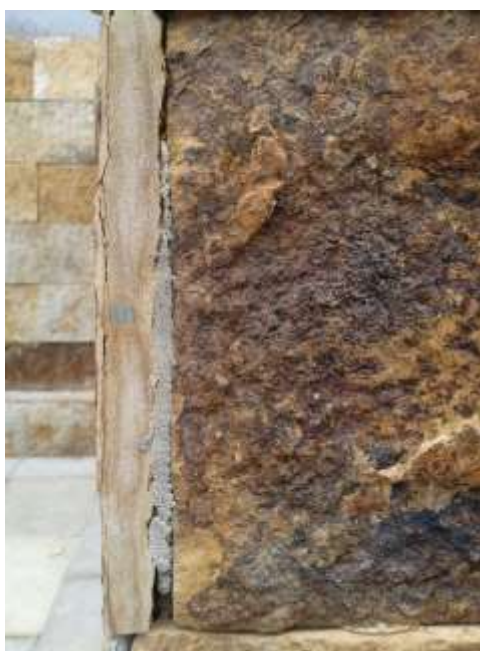
Quanto a fixação, existem basicamente dois tipos: Fixação por colagem com argamassa, que consiste na aplicação de uma determinada camada de cola para que a pedra seja fixada a superfície (Figura 02) e a fixação mecânica, que consiste num sistema mais seguro através de elementos metálicos, deixando um espaço entre a alvenaria e as pedras (Figura 03) [5]. No caso das juntas deverá ser observada a sua espessura, pois, à medida que o diminui, a movimentação das peças se torna limitada, o que pode contribuir para o surgimento de anomalias, haja vista ao rompimento/descolamento da peça provocada pela força mecânica (Figura 04).

Figura 02: Fixação por colagem do revestimento em pedra natural

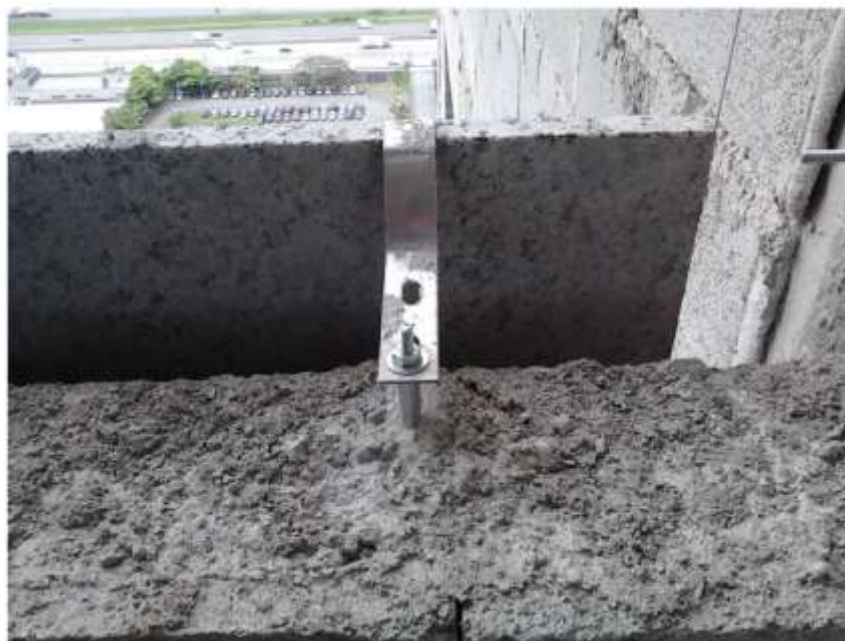
Figura 03: Fixação mecânica do revestimento em pedra natural
Fonte: [6]

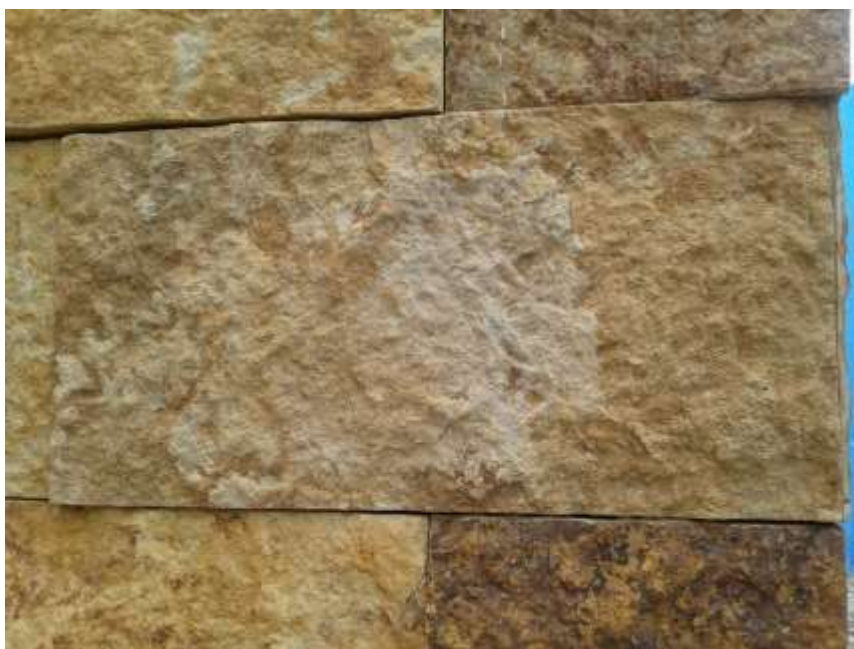
Figura 04: Juntas de movimentação da fachada da igreja
Fonte: Acervo dos autores

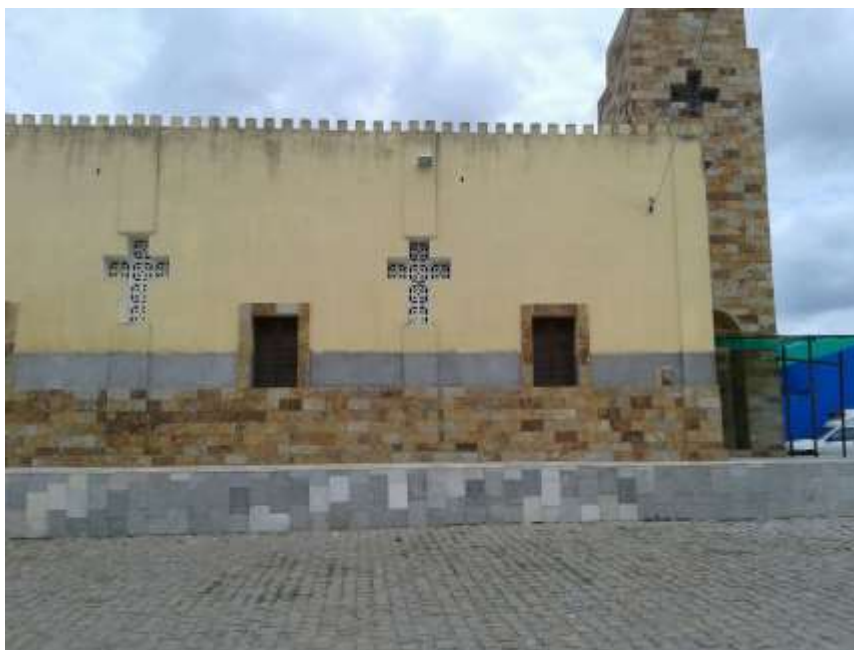
Muitos são os motivos para a mudança de coloração original de uma placa de pedra natural (Figura 05), dentre esses podemos destacar: Presença de minerais, que quando alterados perdem suas características iniciais, como a coloração original, comprometendo também a estética do material; Existência de minerais ferrosos (sulfetos), que quando oxidados produzem manchas castanhas na superfície da pedra; Deposição de sujeira na superfície e encardidos ocasionam uma aparência amarelada na pedra; Amarelamento de ceras ou outras películas utilizadas na proteção ou impermeabilização da superfície da placa [9].

Figura 05: Alteração de coloração da pedra na fachada

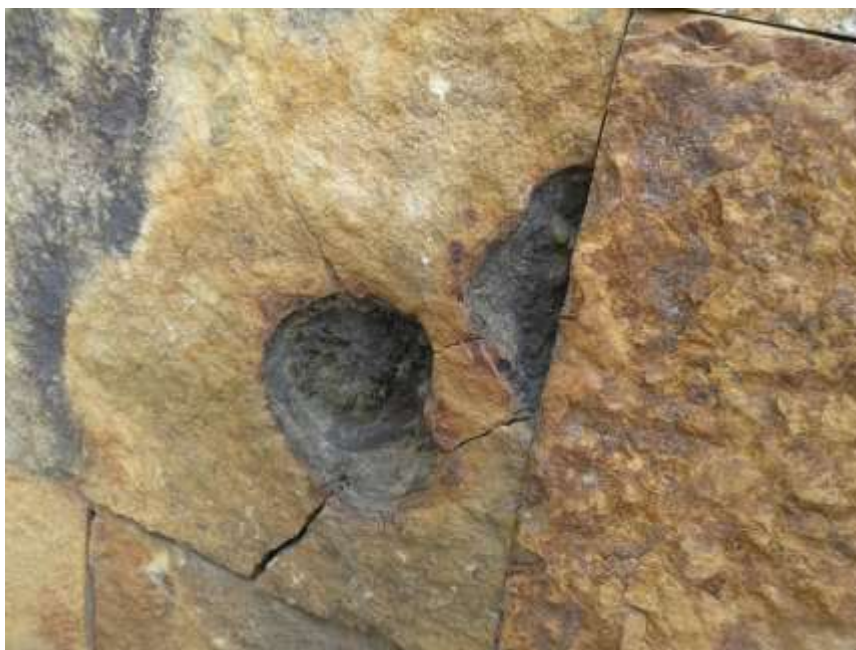
As trincas nos revestimentos realizados com pedras naturais podem resultar de (Figura 06): Falta de cuidado no transporte e assentamento da peça; Elevado índice de dilatação térmica das placas de revestimento que são expostas a amplas variações térmicas e deparadas por juntas com larguras insuficientes para evitar o contato entre placas adjacentes; Baixa resistência ao impacto, em casos de pisos sujeitos a alto tráfego de pessoas, cargas ou veículos [9].

Figura 06: Trincamento e Fraturamento da pedra na fachada
Fonte: Acervo dos autores
