**ANAIS DO CONGRESSO BRASILEIRO DE
PATOLOGIA DAS CONSTRUÇÕES
CBPAT2016**

18 A 20 DE ABRIL DE 2016 - BELÉM DO PARÁ

Congresso Brasileiro de Patologia das Construções (2: 2016:
Belém do Pará, PA)

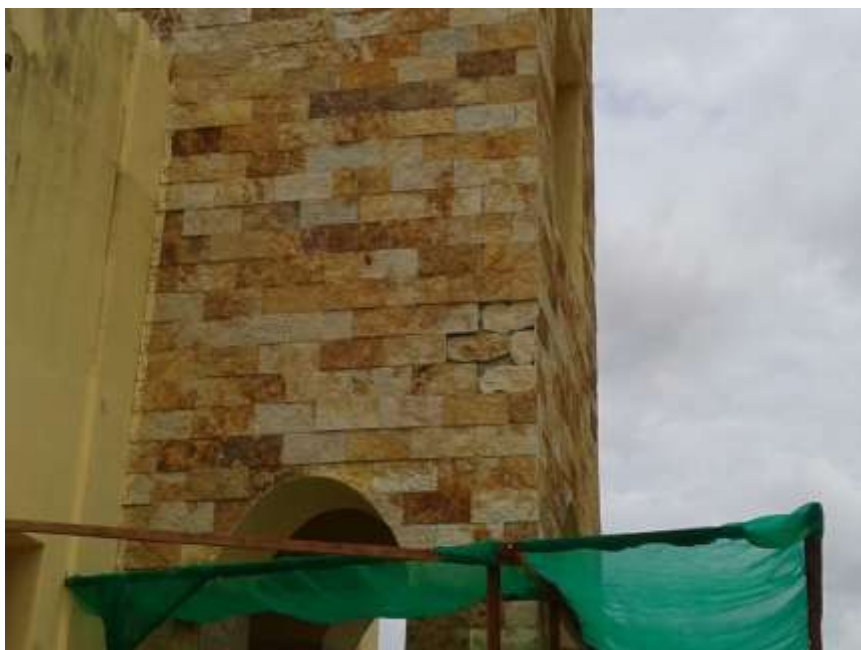
Este tipo de anomalia se dá pela perda de aderência entre o suporte e o revestimento (Figura 07). Tendo como principais causas as movimentações da própria estrutura, como as variações térmicas e higrotérmicas, bem como o peso das peças; ao mau dimensionamento das juntas que muitas das vezes são subdimensionadas; as falhas no assentamento devido a mão de obra não qualificada, como o mau dimensionamento da espessura de argamassa colante, o mau espalhamento da argamassa pela superfície e pela placa e a falta de pressionamento delas; a não obediência as normas técnicas [8]. Esta é uma das anomalias mais perigosas quanto a segurança, podendo ocasionar sérios acidentes sem avisos prévios, causando danos as pessoas e objetos.

Figura 07: Deslocamento de pedra na fachada
Fonte: Acervo dos autores

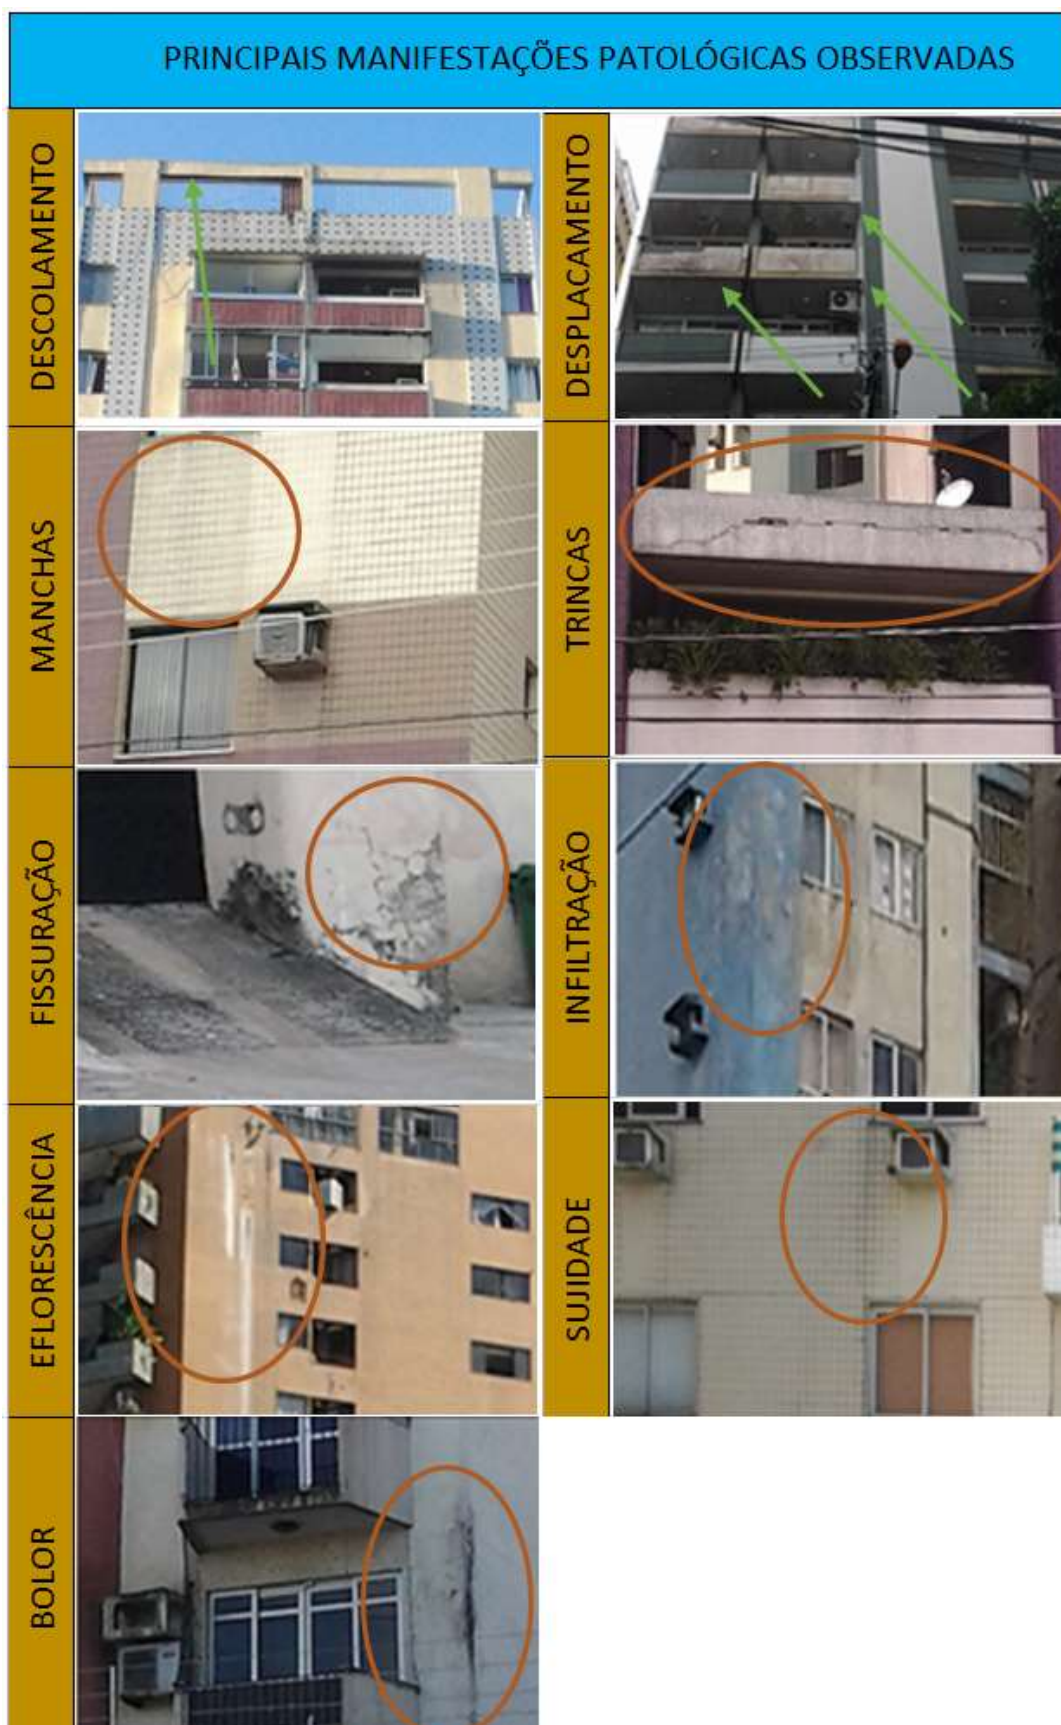
Figura 09: Representação de cada patologia observada na pesquisa.

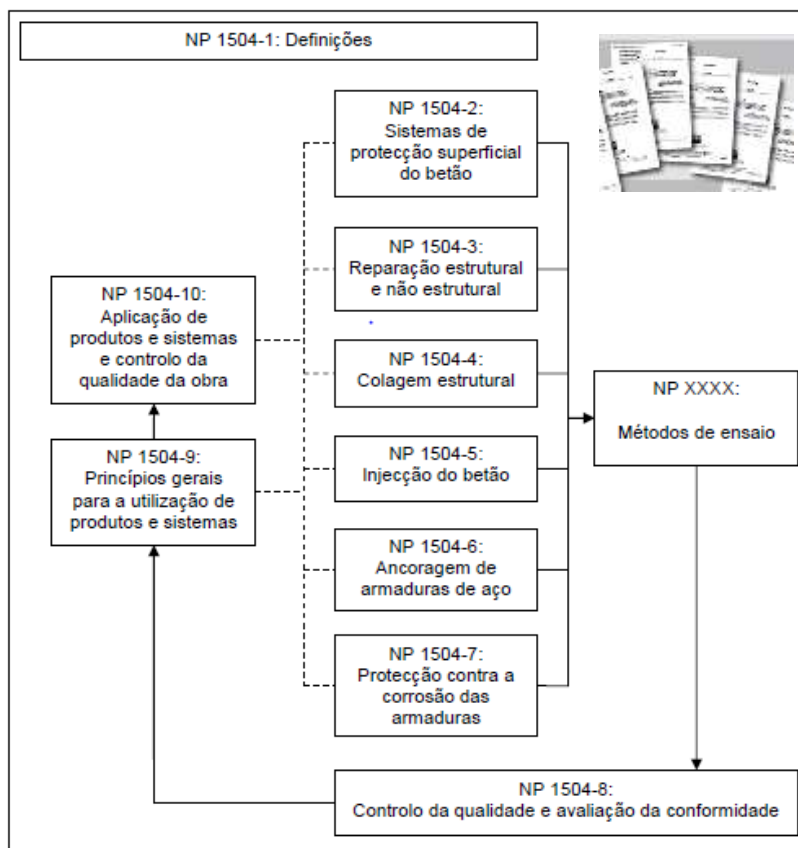
Figura 2: Interligação entre as diferentes partes da NP EN 1504, (Adaptado de [6])

Transposta para a Norma Portuguesa, a NP EN 1504, apresenta 10 partes distintas, de acordo com as suas funções: (Figura 2)

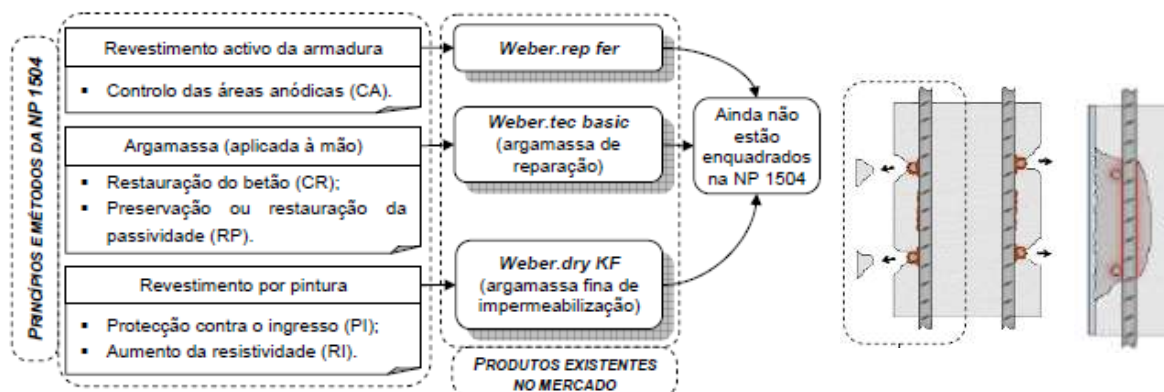
Figura 4: Articulação entre os produtos de mercado e os Princípios e Métodos adotados – Caso 1

- Controlo das áreas anódicas (CA) – Aplicação de revestimento ativo da armadura (Tintas);
- Preservação ou restauração da passividade (RP) – Substituição do concreto contaminado ou carbonatado;
- Restauração do betão (CR) – Argamassa aplicada à mão;
- Proteção contra o ingresso (PI) – Aplicação de revestimento por pintura;
- Aumento da resistividade (RI) – Aplicação de revestimento por pintura.

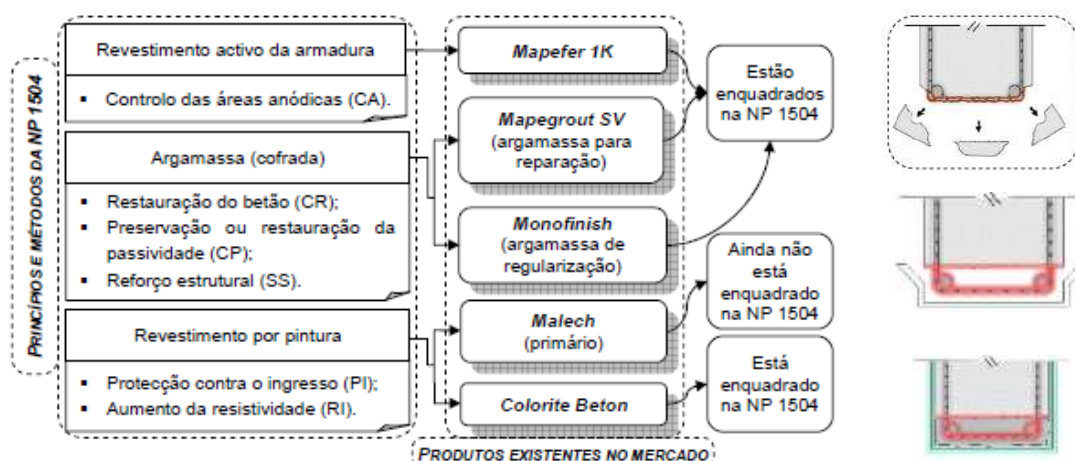
Figura 5: Articulação entre os produtos de mercado e os Princípios e Métodos adotados – Caso 3

- Controlo das áreas anódicas (CA) – Aplicação de revestimento ativo da armadura (Tintas);
- Preservação ou restauração da passividade (RP) – Substituição do betão contaminado ou carbonatado;
- Reforço estrutural (SS) – Adição de argamassa;
- Restauração do betão (CR) – Aplicação de nova argamassa cofrada (aplicação formas para segurar o betão);
- Proteção contra o ingresso (PI) – Aplicação de revestimento por pintura;
- Aumento da resistividade (RI) – Aplicação de revestimento por pintura.

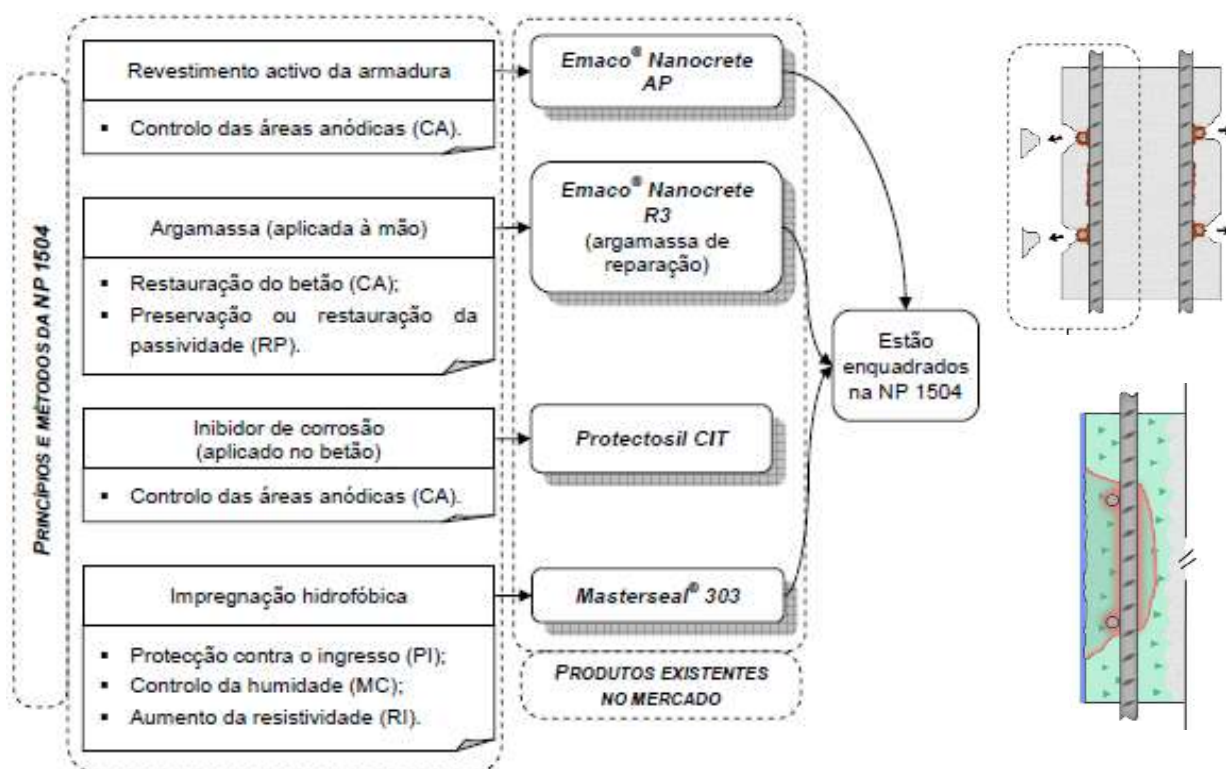
Figura 6: Articulação entre os produtos de mercado e os Princípios e Métodos adotados – Caso 2

- Controlo das áreas anódicas (CA) – aplicação de revestimento ativo da armadura (Tintas);
- Preservação ou restauração da passividade (RP) – Substituição do betão contaminado;
- Restauração do betão (CR) – Argamassa aplicada à mão;
- Controlo das áreas anódicas (CA) – Aplicação de inibidores de corrosão no betão;
- Proteção contra o ingresso (PI) – Aplicação de impregnação hidrofóbica;
- Controlo da humidade (MC) – Aplicação de impregnação hidrofóbica;
- Aumento da resistividade (RI) – Aplicação de impregnação hidrofóbica.

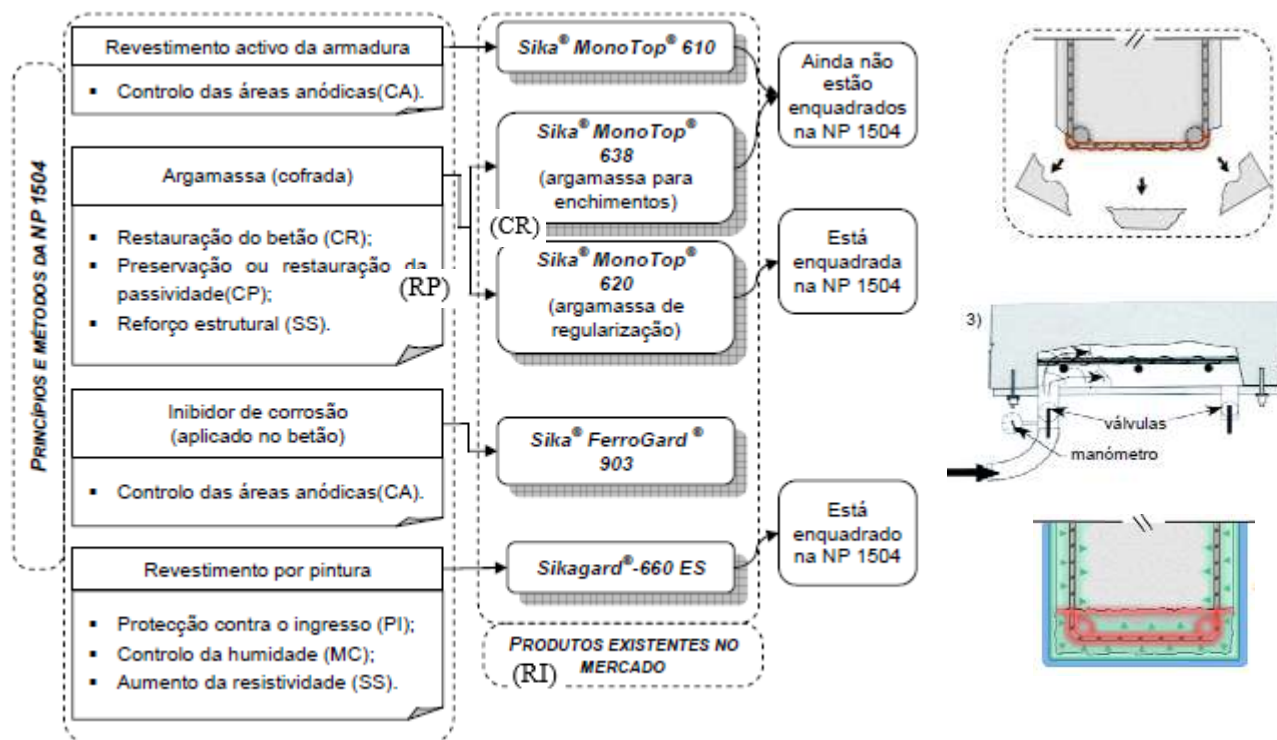
Figura 7: Articulação entre os produtos de mercado e os Princípios e Métodos – Caso 4

- Controlo das áreas anódicas (CA) – Aplicação de revestimento ativo da armadura (Tintas);
- Preservação ou restauro da passividade (RP) – Substituição do betão contaminado
- Reforço estrutural (SS) – Adição de argamassa;
- Restauração do betão (CR) – Aplicação de nova argamassa cofrada (aplicação de formas para segurar o betão)
- Controlo das áreas anódicas (CA) – Aplicação de inibidores de corrosão no betão;
- Controlo da humidade (MC) – pela aplicação de revestimento por pintura;
- Aumento da resistividade (RI) – pela aplicação de revestimento por pintura.

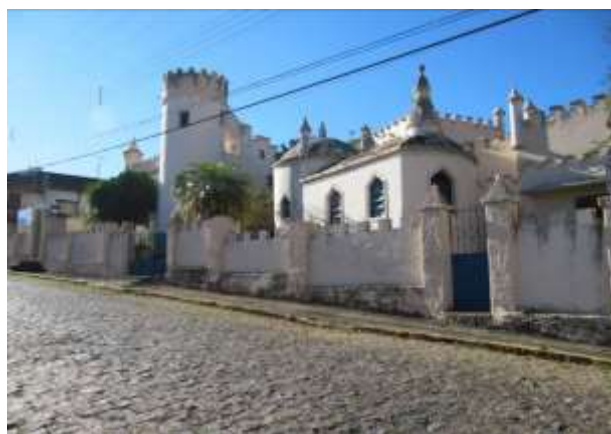
Figura 1: Vista parcial da fachada frontal do Castelinho (BI-1) [11].

As Figuras 1, 2, 3 e 4 mostram as vistas das fachadas dos Bens Imóveis analisados no artigo. Pode-se observar na figura 1 que os portões de acesso da edificação BI-1 encontram-se em bom estado de conservação, e que há sujidades nos muros e manchas devido ao escoamento de água. O BI-2, mostrado na figura 2, apresenta desgaste no revestimento em pintura, sujidades aderidas e fiações expostas. Nos bens BI-3 e BI-4, respectivamente figuras 3 e 4, nota-se bom estado de conservação das pinturas, esquadrias, bem como a cobertura.

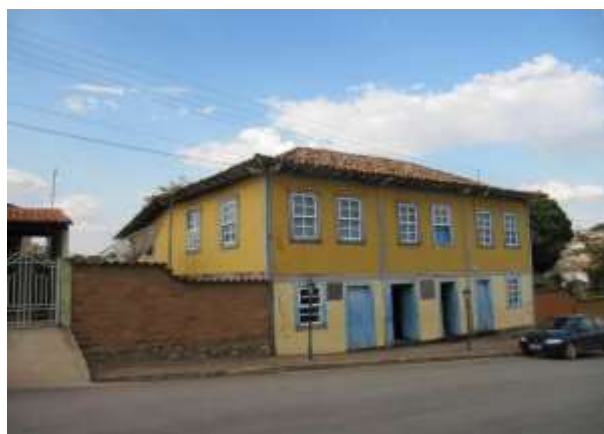
Figura 2: Vista das fachadas frontal e lateral esquerda do Sobrado Geralda Campos Romero (BI-2) [12].

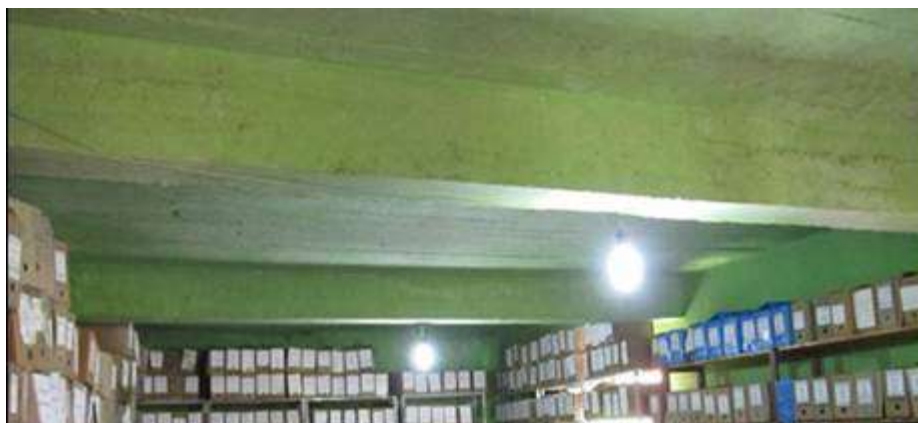
Figura 5: Vista interna do arquivo. Nota-se manchas na viga, devido à sujidades e infiltração [14].

umidade em alguns elementos da estrutura, conforme mostra Figura 5, e trincas e crescimento de vegetação invasora no embasamento.

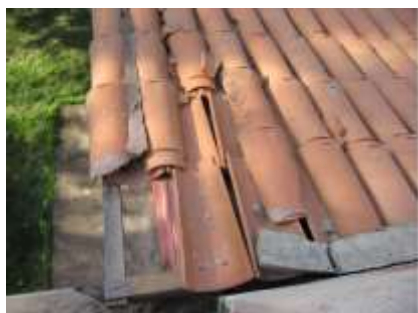
Figura 6: Detalhe da cobertura sobre o banheiro e a varanda em frente ao subsolo, com telhas quebradas [14].

Identificou-se também sujidades e fungos na estrutura em madeira do telhado, sujidades generalizadas e telhas quebradas que podem ser causa da presença de infiltração em alguns pontos, conforme pode-se observar nas Figuras 6, 7 e 8.

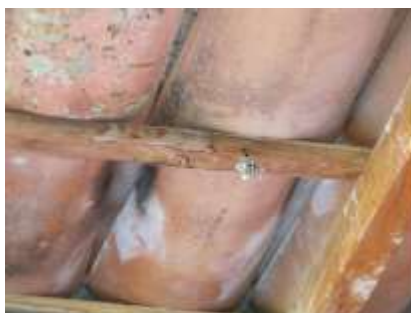
Figura 7: Detalhe da porção inferior da cobertura sobre a varanda em frente ao subsolo. Notam-se manchas nas telhas e na estrutura de madeira, além da presença de uma colmeia de inseto fixada na estrutura [14].

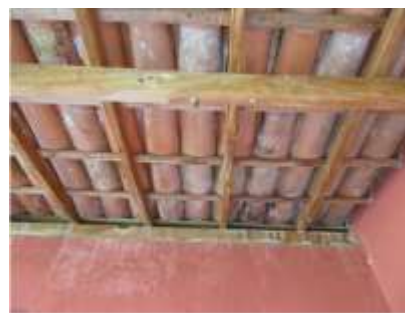
Figura 8: Vista inferior da cobertura sobre a varanda em frente ao subsolo. Notam-se manchas nas telhas e na estrutura de madeira [14].

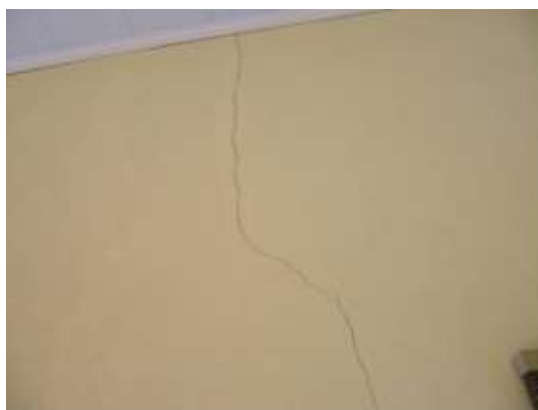
Figura 9: Detalhe de uma das trincas na parede, localizada na face interna da fachada frontal [14].

Nas alvenarias do pavimento inferior foi observada forte presença de umidade, além de trincas diversas nas alvenarias do bem, conforme figura 9. A trinca da figura 9 é diagonal e inicia-se próxima à laje de cobertura, prolongando-se até atingir uma das janelas da fachada frontal. A trinca aparenta iniciar-se na alvenaria, e não ser decorrente apenas de retração do reboco ou da pintura, sendo necessária uma avaliação mais aprofundada para identificar sua causa. Deve-se evitar apenas preencher as trincas com reboco pois, se sua causa não for sanada, ela retornará.

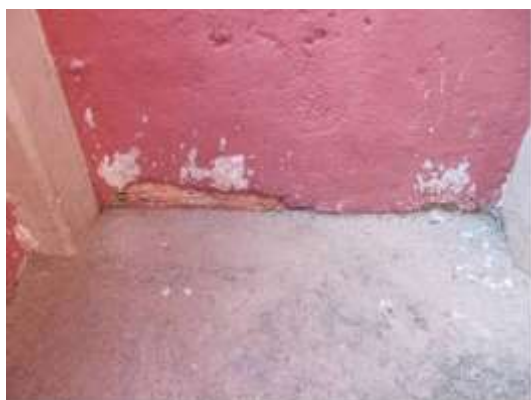
Figura 12: Detalhe do piso da varanda (fachada esquerda) [14]. **Figura 13:** Vista da sala de projeção sob reforma [14].

Nos Pisos identificou-se menos danos, como sujidades pontuais, como pode-se observar na Figura 12, que mostra uma parte do piso da varanda (fachada esquerda), que apresenta descascamento da pintura e parte da alvenaria exposta. Ocorreu, também, a substituição do revestimento dos pisos em alguns ambientes por cerâmica e ladrilho hidráulico, que provocou neste item a descaracterização do bem.

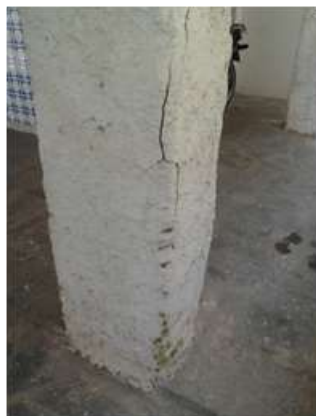
Figura 3: Fissura em aresta. (Fonte: Ricardo Dolabella)

De acordo com [5], se a carbonatação ficasse restrita a uma espessura inferior à da camada de cobertura das armaduras, onde seria vantajoso para o concreto, pois aumentaria as suas resistências químicas e mecânicas. A questão é que, em função da concentração de CO_2 na atmosfera e da porosidade e nível de fissuração do concreto, a carbonatação pode atingir a armadura, quebrando o filme que a protege, corroendo-a. Ao iniciar o processo de corrosão, a armadura aumenta de volume causando tensões que fissuram o revestimento, como é mostrado na figura 3.

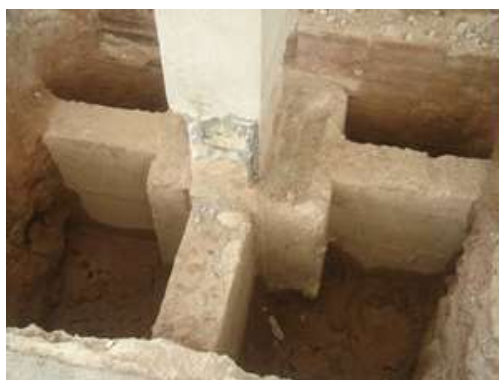
Figura 5: corrosão no pé do pilar devido a atmosfera marinha. (Fonte: Ricardo Dolabella)

Sobre a forma como os íons cloreto penetram no concreto, salienta [6] que os cloretos podem estar no concreto, seja porque se adicionem com seus componentes, aditivos, água etc., ou porque penetrem desde o exterior através da rede de poros. Esta última situação é a que se dá em ambientes marinhos ou quando se utilizam sais de degelo em estradas ou pontes, em climas frios. A figura 5 apresenta corrosão na base de pilar localizado em ambiente marinho.

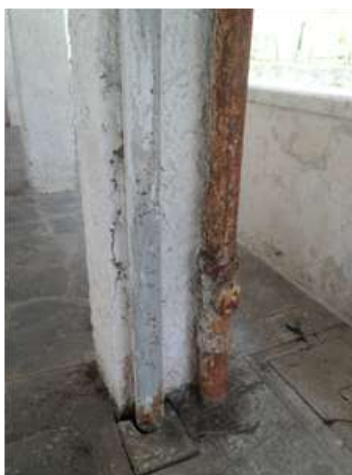
Junto ao piso, a U.R. pode ser 10 a 20% mais elevada do que junto ao forro. É mais freqüente o surgimento de corrosão na base de pilares, como mostra a figura 7, que aos poucos se alastram para as regiões superiores, do que esta iniciar-se, ou ser mais intensa, nas regiões superiores [3].

Figura 7: Corrosão na base do pilar. (Fonte: Prezi)

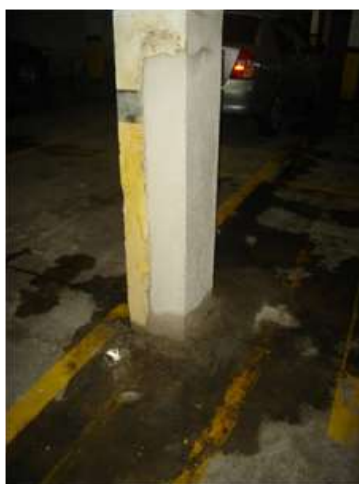
O maior ou menor acesso do oxigênio também pode ser um fato que contribui para diferentes graus de corrosão em um mesmo componente estrutural como, por exemplo, é mostrado na figura 8.

Figura 8: Pilotis, local úmido e com baixa ventilação. (Fonte: Prezi)

Como se verifica, as regiões de menor acesso de oxigênio (que atuarão como ânodo), próximas a regiões de maior acesso de oxigênio (que atuarão como cátodo), estão sujeitas a maiores riscos, intensidade e problemas de corrosão de armaduras [3].

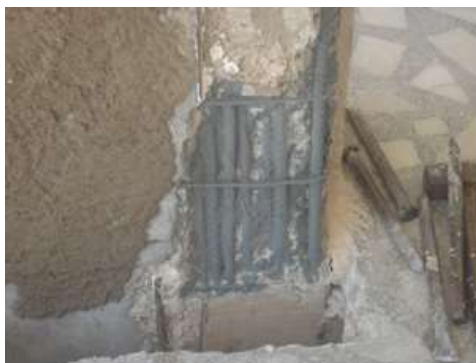
Peças com alta densidade de armaduras, onde a relação superfície/volume seja elevada, tendem a apresentar trechos com vazios ou pelo menos com baixos teores de argamassa, porque esta se concentrou ao longo de uma superfície, conforme indicado na figura 9.

Figura 9: Alta densidade de armadura no pé do pilar. (Fonte: Prezi)

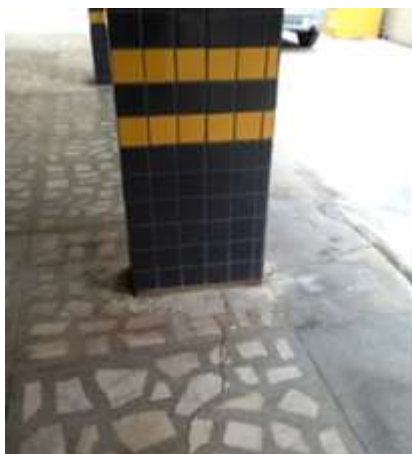
Conforme citado anteriormente, nessas regiões há predominância de manifestações patológicas decorrentes de íons cloretos. A figura 10 mostra fissuras radiais no piso em torno do pilar.

Figura 10: Fissuras radiais em torno do pilar. (Fonte: Ricardo Dolabella)

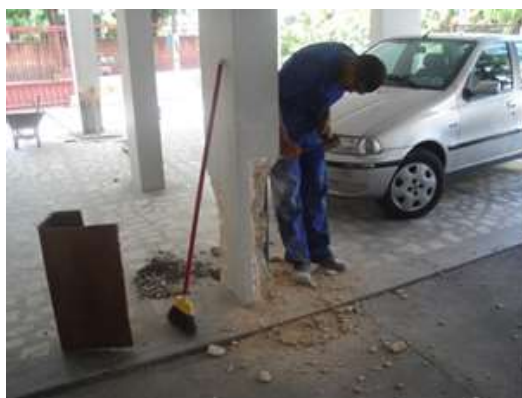
A referida recuperação consiste basicamente de três etapas. Inicialmente, é realizada uma limpeza rigorosa, de preferência com jato de areia e apicoamento de todo o concreto solto ou fissurado, inclusive das camadas de óxido/hidróxidos das superfícies das barras, como mostra a figura 11.

Figura 11: Remoção do concreto em desagregação. (Fonte: Reitec)

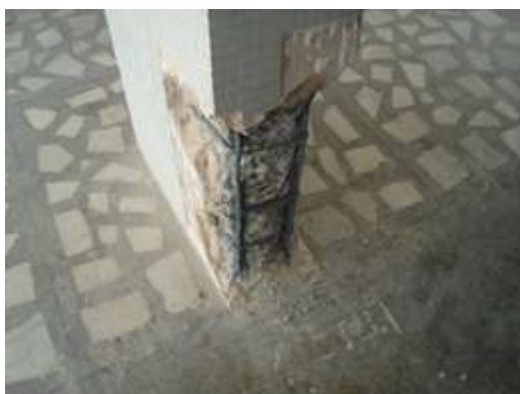
Por fim, é reconstruído o cobrimento das armaduras, de preferência com concreto bem adensado. Este cobrimento tem a finalidade de impedir a penetração de umidade, oxigênio e agentes agressivos até as armaduras, recompor a área da secção de concreto original e propiciar um meio que garanta a manutenção da capa passivadora do aço. As figuras 12 e 13 mostram procedimentos de recuperação de pilares.

Figura 12: Aplicação de primer rico em zinco. (Fonte: Reitec)

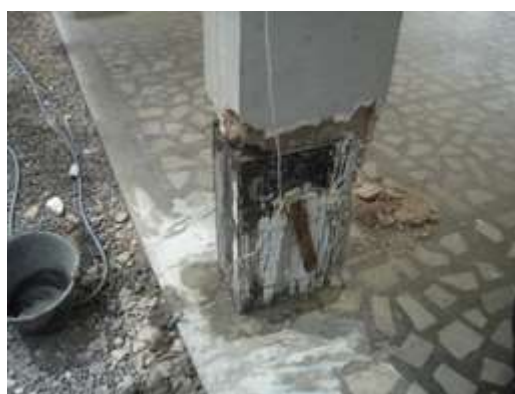
Figura 13: Recomposição com graute auto-adensável. (Fonte: Reitec)

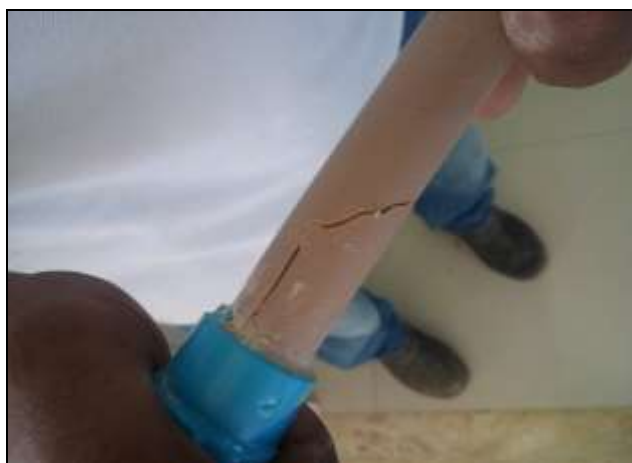
Abaixo as figuras 2 e 13 a infiltração foi causada por uma fissura na tubulação do chuveiro que só foi descoberto através da retirada da esquadria e observação dentro do *shaft*, quando o chuveiro era ligado ocorria um vazamento na sua tubulação.

Figura 2 - Tubulação trincada.

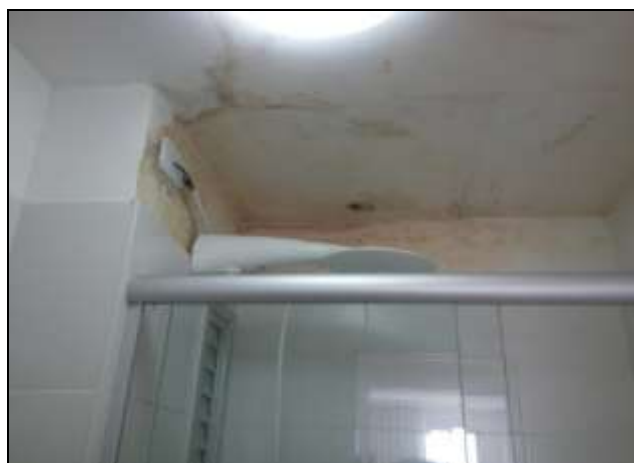
Figura 3 - Consequência da Infiltração.

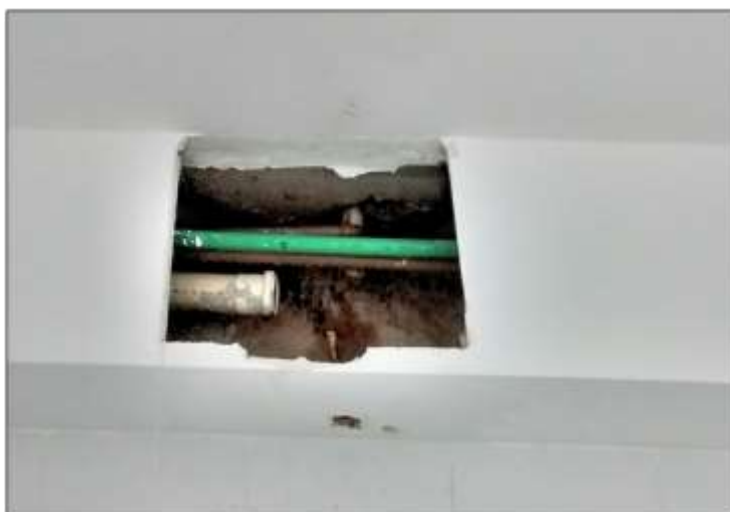
No caso mostrado na Figura 4, ocorreram vários erros de execução por parte da empresa responsável pela instalação hidrossanitária e pela ausência de fiscalização da Construtora X, o erro no sistema de abastecimento foi à falha de interligação da tubulação de água fria, e isso acarretou o não abastecimento de água de parte do apartamento.

Figura 4 - Falta de interligação da tubulação de água fria.

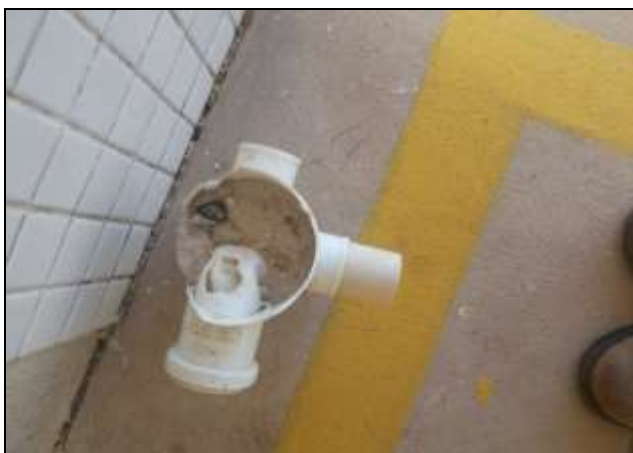
Em um dos casos houve uma infiltração que comprometeu todo o forro do banheiro e respectivas paredes da suíte e corredor. Essa infiltração foi causada pela obstrução do ralo, devido a resíduos de material de obra, represando a água e

Figura 5 – Caixa sifonada obstruída.

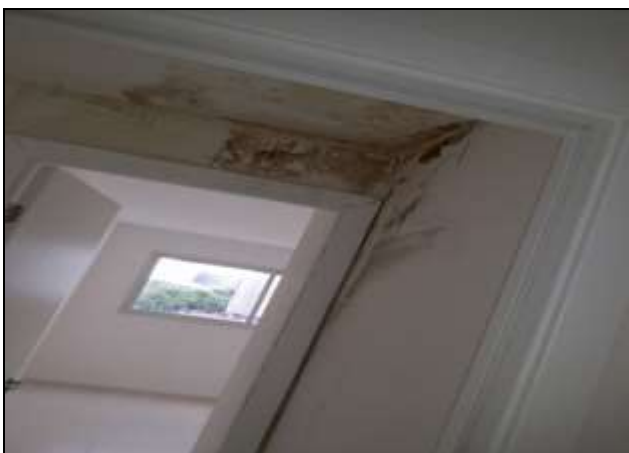
consequentemente estravasando por outros locais, o que causou umidade em paredes e forros do apartamento, além da proliferação de fungos, visto que o apartamento encontrava-se inabitado.

Figura 6 – Infiltração

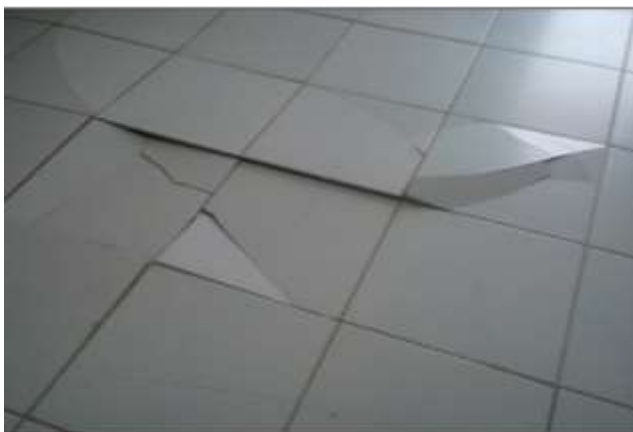
Como podemos observar nas figuras 7 e 8, ocorreu o descolamento do revestimento cerâmico. Uma das possíveis causas para o aparecimento desse vício, foi a ausência de utilização de argamassa colante específica, pois o mesmo foi assentado diretamente na laje acabada (nível zero) como previsto em projeto, o que torna necessário a utilização desta argamassa. Outro fator para esta manifestação patológica acontecer foi a falta de limpeza da laje antes de receber o revestimento cerâmico, visto que foi todo retirado para um novo assentamento. Observou-se a presença de resíduos gesso na laje, o que contribui para a falta de aderência da argamassa ao piso e consequentemente ao descolamento do piso.

Figura 7 – Elevação de pisos.

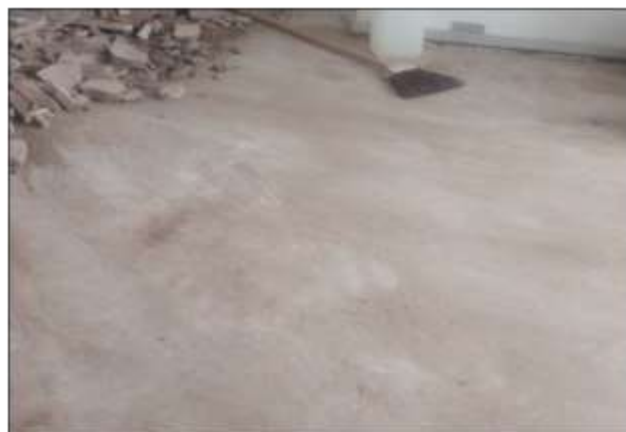
Figura 8 – Laje sem revestimento cerâmico.

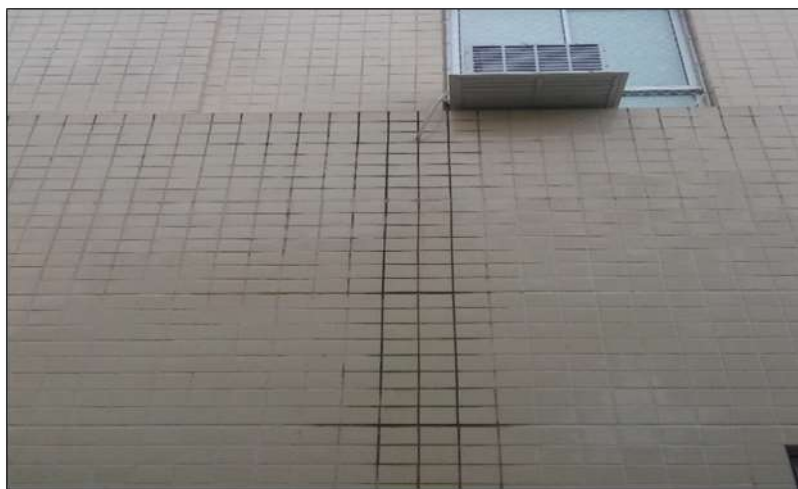
dos materiais. Outro problema nos condomínios 01 e 02, é a ausência de uma rede coletora de água proveniente dos aparelhos de ar condicionados, geralmente tem como motivo a ausência de projeto ou uma redução de custos. A solução para o problema, como se espera, é a instalação do sistema para a devida coleta, no entanto, depois de concluída a obra, esta solução é de difícil execução.

Figura 9 – Fachada desgasta pelo acúmulo de água proveniente do ar condicionado.

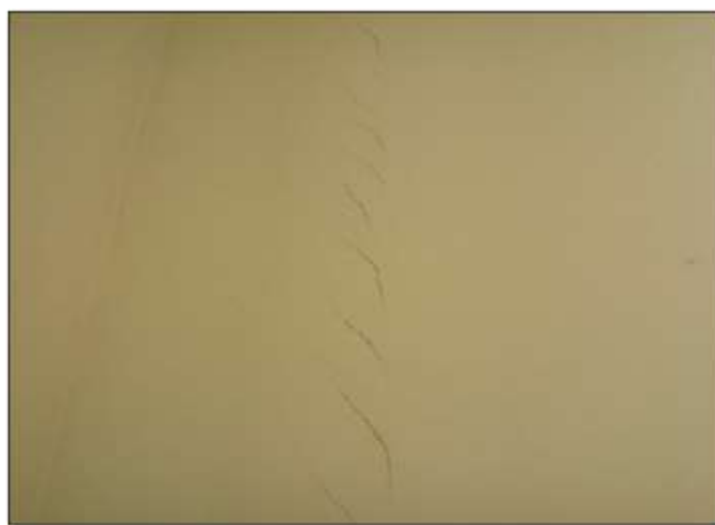
Na figura 10 ocorreu apenas a retração da parede, fissurando a pintura. Neste caso a melhor solução é reexecutar o emassamento PVA e pintar.

Figura 10 – Fissuras em direções aleatórias.

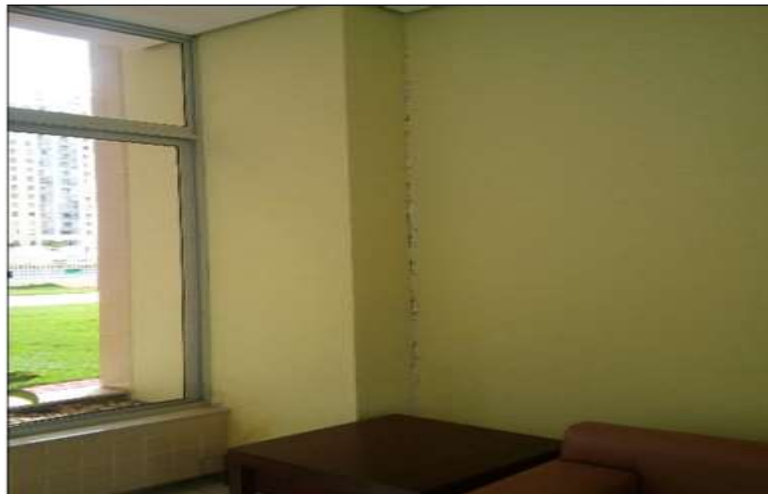
No caso da figura 11 a trinca vertical na parede sua solução foi a retirada do reboco, em uma faixa de 1 metro, realizado o chapisco e onde houve a aplicação de tela com tramo de espessura de 2 mm, e novamente feito o reboco com argamassa flexível, adequada para a solução neste problema.

Figura 11 – Trinca Vertical

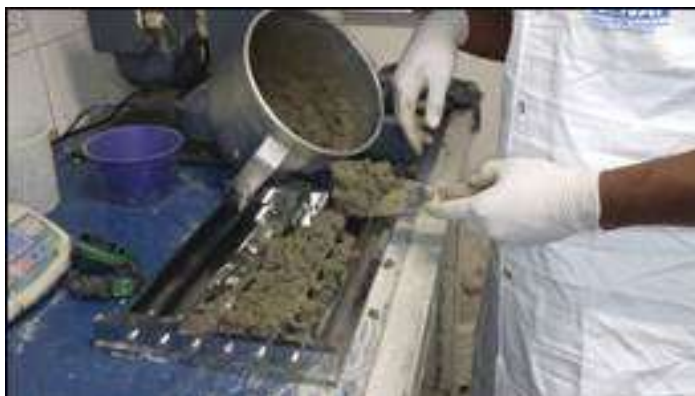
a Os materiais constituintes: cimento, agregado e água, foram pesados e adicionados na cuba, misturados com a argamassadeira, e posteriormente foram moldados (Figura 11) em três corpos de prova para amostra padrão, e seis corpos de prova para cada uma das amostras A, B, C, D e E.

Figura 11 – Moldagem das barras de argamassa

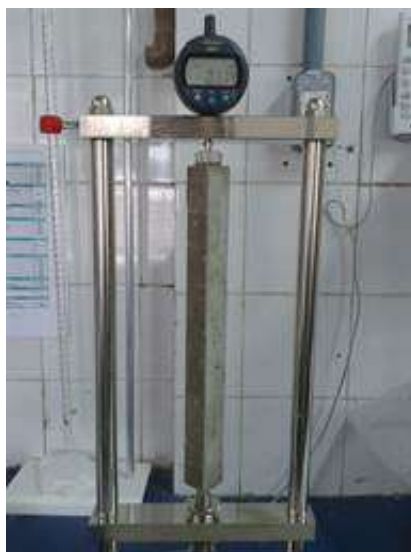
Após a realização das moldagens, as barras padrão A, B, C, D e E, foram colocadas em câmara úmida, a 95%, com temperatura de 23 ± 2 °C, permanecendo por 24h. Após a desforma, as barras foram avaliadas dimensionalmente, em suas leituras iniciais, utilizando relógio comparador digital, conforme aparato apresentado na **Figura 12**.

Figura 12 - Aparato para avaliação dimensional do bloco prismático.

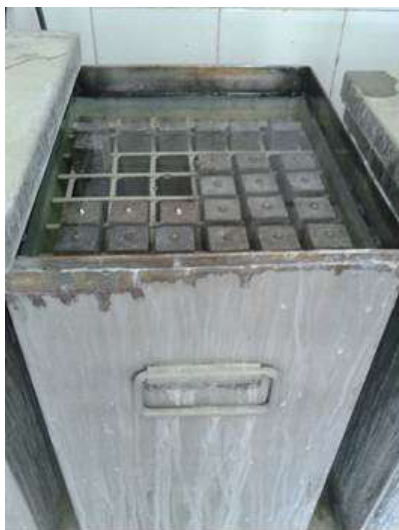
Após a realização das leituras iniciais, as barras de argamassa moldadas a partir de diferentes faixas granulométricas foram colocadas em recipiente (**Figura 13**) de armazenamento com água destilada, onde o conjunto foi aquecido a 80 ± 2 °C por 24 h.

Figura 13 - Condicionamento das amostras em tanque de imersão.

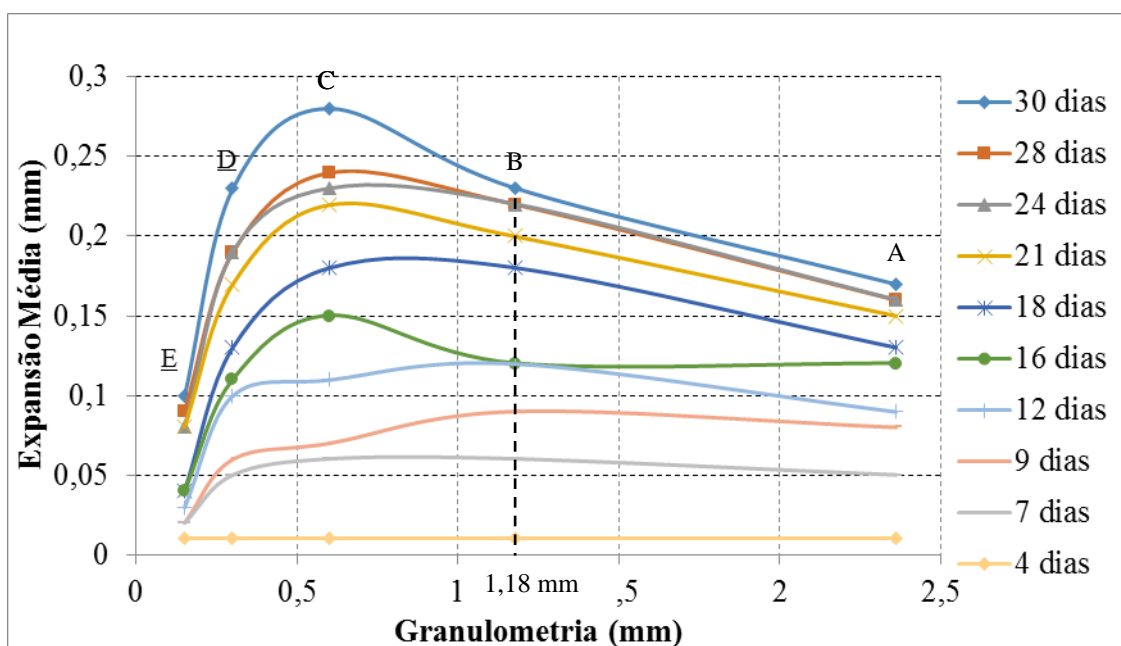
A Figura 15 apresenta o comportamento da expansão ao longo dos dias das amostras excluindo-se a amostra padrão. Nota-se que há semelhança entre todas as amostras ao longo do tempo no comportamento da expansão, todavia ligeiras diferenças são notadas nas idades de 12 e 16 dias, para a granulometria de 1,18 mm, o que se entende por uma possível região de transição.

Figura 15 - Dinâmica da expansão das barras de argamassa

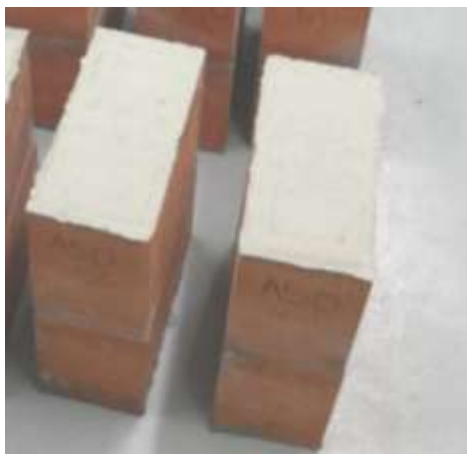
Figura 4: Prisma capeado

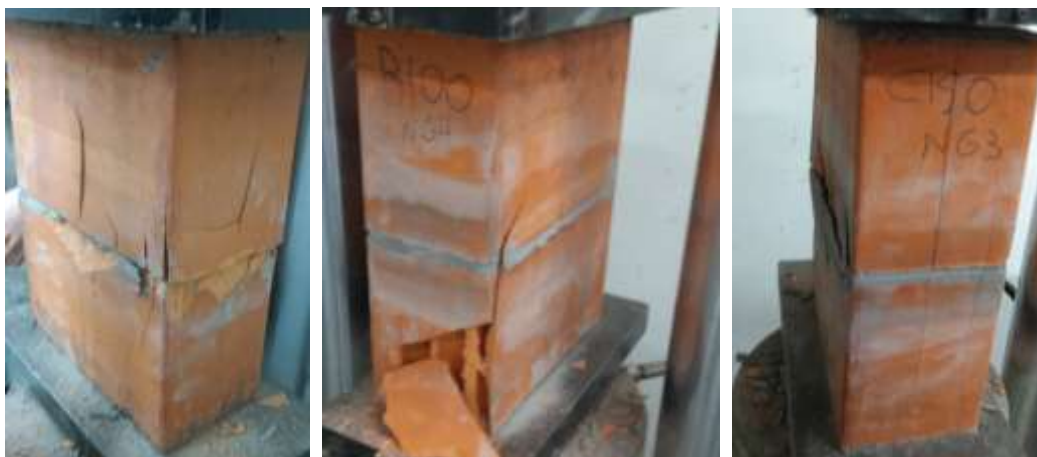
Pode se destacar um leve acréscimo na resistência à compressão, porém não significativo em relação à situação anterior. A ruptura, conforme Figura 5 (c), demonstrou o mesmo modelo, através da tração gerada da argamassa para a unidade. Destacou-se ainda uma ruptura mais explosiva quando comparada as demais, provenientes do fato da argamassa apresentar menos ductilidade.

Figura 5: Ruptura de prismas. (a) Argamassa A50. (b) Argamassa B100. (c) Argamassa C150

Tal sugestão é comprovada através da análise do modo de ruptura demonstrado através da Figura 5 (a), onde se verificou o esfacelamento, com posterior surgimento de fissuras nos blocos.

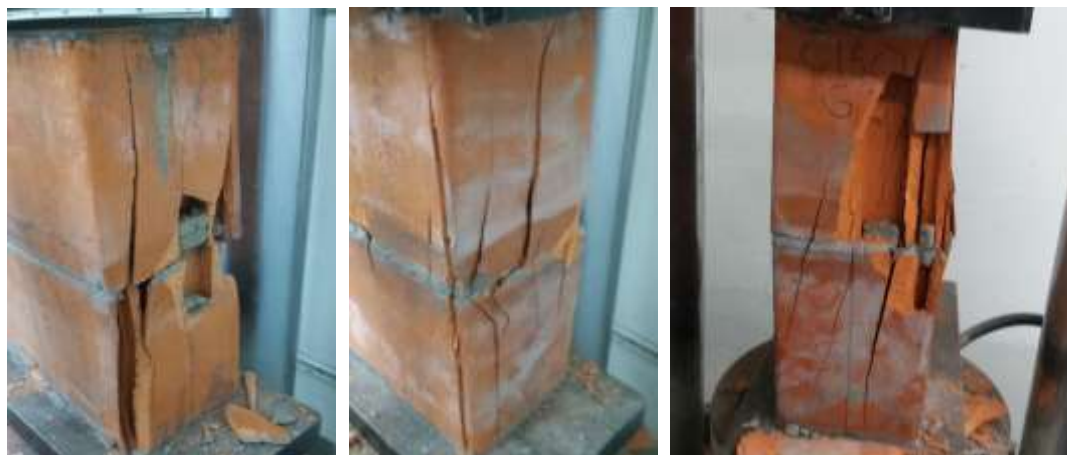
Para esta situação o aumento da resistência da argamassa não foi suficiente a fim de diminuir a tração que a expansão do graute causava na estrutura, sendo o modo de ruptura semelhante ao das situações anteriores, conforme Figura 7 (c), onde se observou novamente o deslocamento e fissuras verticais no sentido transversal do bloco.

Figura 7: Ruptura de prismas. (a) Argamassa A50. (b) Argamassa B100. (c) Argamassa C150

Após o rompimento, os “pilaretes” formados pelo graute continuavam íntegros, entretanto, a partir de determinada carga aplicada sua deformação contribuía para a ruptura. Essa afirmação se confirma através do modo de ruptura demonstrado na Figura 7 (a), onde se destacou o deslocamento das paredes e aparecimento de fissuras distribuídas no sentido vertical, fatores provenientes da expansão do graute de enchimento dos septos à medida que a carga era induzida.

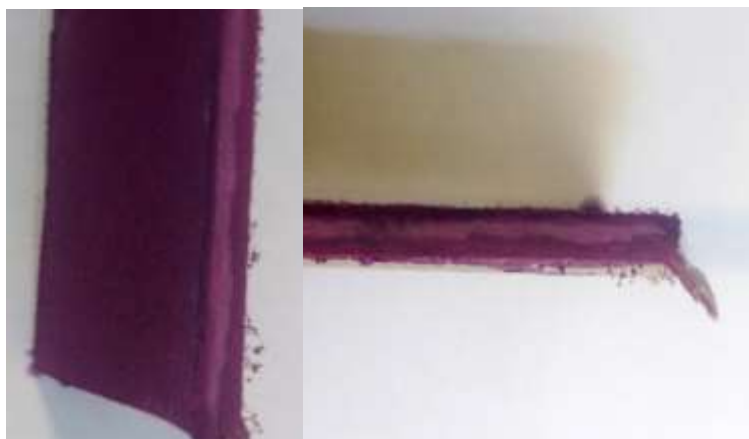
A seguir são apresentados os resultados dos ensaios de carbonatação das telhas, por meio da aplicação da fenolftaleína. Na telha nova com 28 dias de idade, ilustrada na Figura 2, pode-se observar que toda a espessura da amostra reagiu com o composto químico, apresentando a coloração avermelhada e indicando que o material ainda não passou pelo processo de carbonatação.

Figura 2: Amostra de telha nova não carbonatada

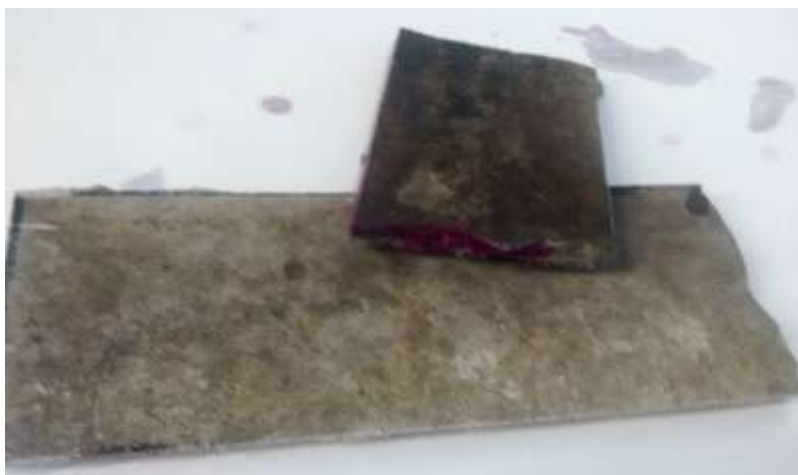
As amostras da telha com presença de fungos, mostradas na Figura 4, foram retiradas para ensaio de absorvância:

Figura 4: Identificação visual da presença de fungos.

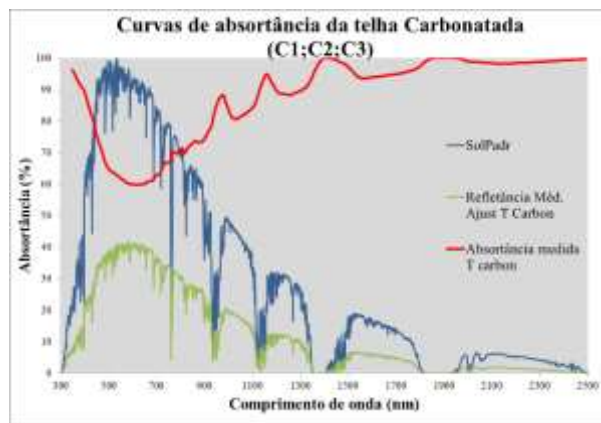
Nas Figuras 5 e 6 são apresentadas as curvas espectrais de absorvância medida da telha nova, carbonatada, carbonatada com efeito simultâneo da eflorescência, e com fungos, individualmente e comparativamente ao espectro solar tomado como padrão em [23] por [24].

Figura 5: Curvas espectrais de absorvância da telha nova (a) e carbonatada (b)

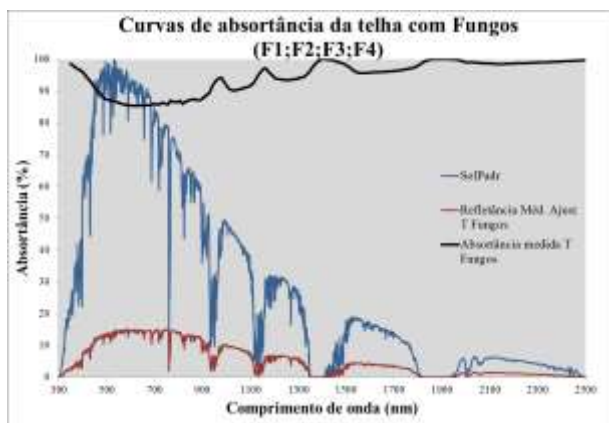
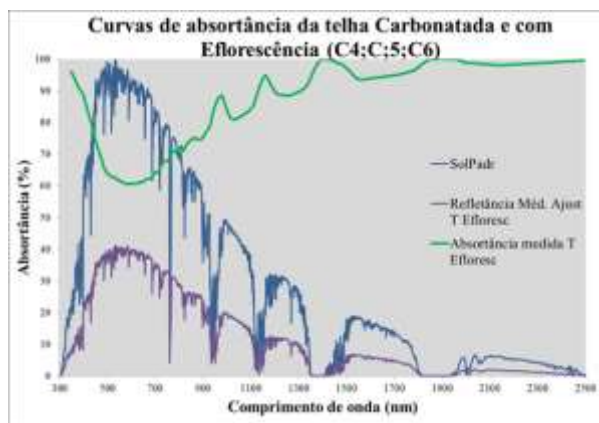
As amostras carbonatadas apresentaram a maior diminuição de absorvâncias medidas na faixa de radiação visível do espectro, pois o processo de envelhecimento concomitante de carbonatação e eflorescência modifica características superficiais das amostras, tornando-as mais densas e com acúmulo de sais na superfície.

Figura 6: Curvas espectrais de absorvância da telha com fungos (c) e com eflorescência (d).

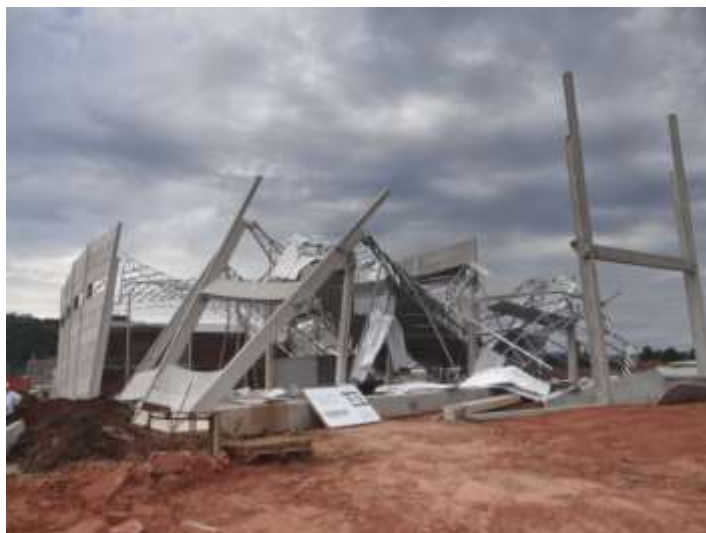
O colapso ocorreu no local onde já havia iniciado a instalação de telhas, porém sem a conclusão da vedação vertical (painéis de concreto armado), permitindo que ocorresse a entrada de vento e ocasionando uma provável deformação da estrutura metálica de cobertura devido à sucção do vento. Consequentemente, houve o arraste da estrutura pré-fabricada em concreto armado, levando ao Estado de Limite de Serviço (deformações) e, posteriormente, ao Estado Limite Último (Ruína), conforme Figura 18.

Figura 18: Vista da obra após o colapso

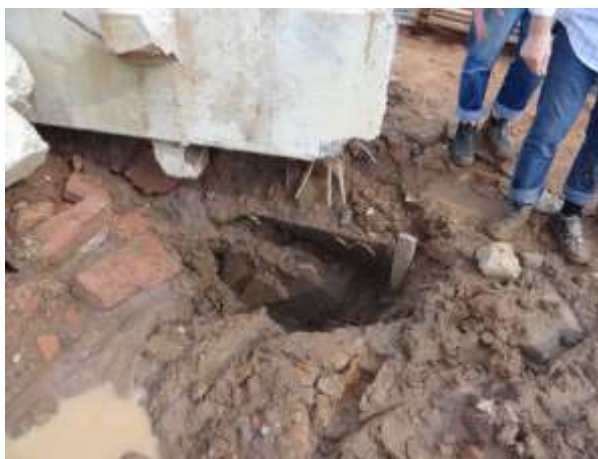
Figura 20: Pilar P1 desprendido do cálice

Conforme verificado na janela de inspeção aberta, a fundação do pilar P1 é composta por bloco de coroamento com cálice de 48 x 68 cm, onde o pilar de 30 x 60 é encaixado. As folgas haviam sido preenchidas com concreto em três faces e o pilar foi mantido encostado na quarta face.

O embutimento do pilar, de acordo com a camada que restou presa ao corpo do pilar, foi de 60 cm, inferior ao recomendado pela ABNT NBR 9062:2006. Verificou-se que pelos esforços atuantes antes do colapso, houve o rompimento do cálice nas faces Sul e Oeste, fazendo com que o elemento apresentasse dimensões de 54 x 78 cm e com que o pilar se soltasse do cálice, conforme Figura 20.

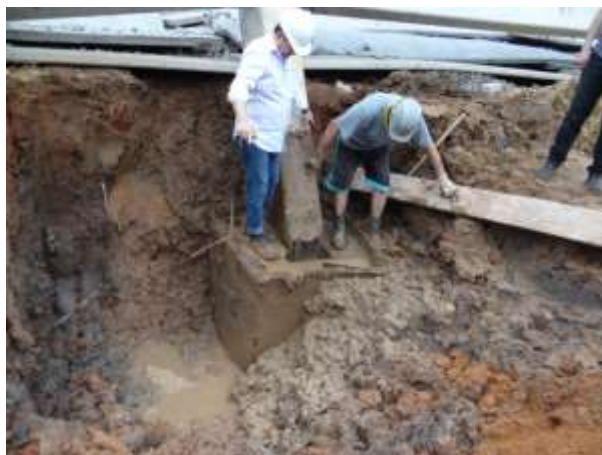
Figura 21: Vista do pilar P22

A fundação do pilar P22 é composta por bloco de coroamento com colarinho de 140 x 120 e cálice central de 40 x 70. Verificou-se que parte do cálice (com dimensão aproximada de 9 x 30 cm) não foi preenchida com concreto, prejudicando a aderência entre o pilar pré-fabricado e as fundações. O pilar P22 se desprendeu do cálice, evidenciando a deficiência no embutimento, conforme Figura 21.
