**ANAIS DO CONGRESSO BRASILEIRO DE
PATOLOGIA DAS CONSTRUÇÕES
CBPAT2016**

18 A 20 DE ABRIL DE 2016 - BELÉM DO PARÁ

Congresso Brasileiro de Patologia das Construções (2: 2016:
Belém do Pará, PA)

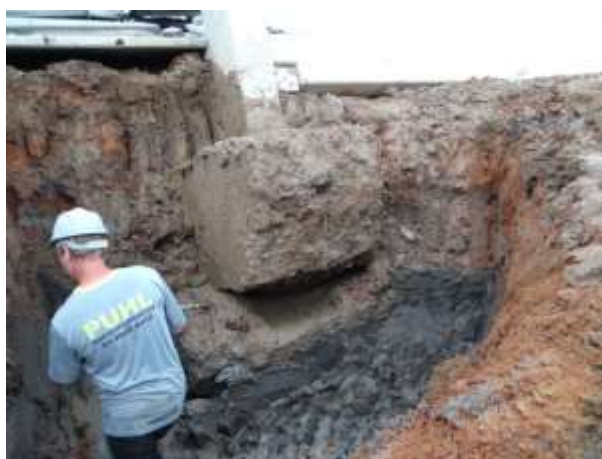
Figura 22: Vista do colarinho do pilar P23 solto e rotacionado após o colapso.

Verificou-se que nas fundações do Pilar P23 o colarinho não estava ancorado na base do bloco de coroamento. Ou seja, as peças foram concretadas em duas etapas sem que houvesse esperas de armadura para realizar o engaste entre ambas as partes. Desta maneira, as fundações atuaram como se houvesse uma sapata em cima de um bloco de coroamento das estacas, conforme Figura 22.

O colarinho do pilar rotacionou, indicando que o momento solicitante foi maior do que o momento que poderia ser suportado pelo colarinho, por não haver a adequada transferência de esforços para o bloco e posteriormente para as estacas.

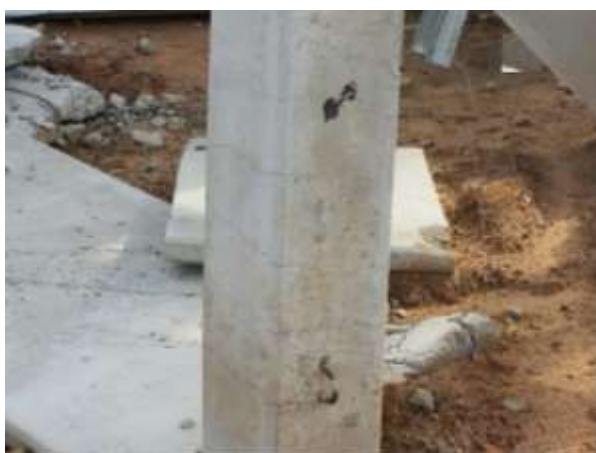
Figura 23: Pilar deformado e com fissuras com abertura acima da máxima permitida.

Identificaram-se em diversos locais, fissuras com aberturas maiores devido às deformações ocorridas na estrutura, conforme Figura 23. Desta maneira, no caso de aproveitamento de parte da estrutura, recomendou-se que todas as peças que não respeitem este item sejam substituídas a fim de evitar a degradação precoce da estrutura e da armadura.

Identificaram-se diversos elementos com abertura de fissuras acima do permitido pela ABNT NBR 6118:2014, além de locais onde os cobrimentos estão aquém dos recomendados. Portanto, considera-se inadequada a tentativa de reaproveitamento da estrutura. Contudo, no caso de ser retomada a obra com reaproveitamento da parte não colapsada da estrutura, recomenda-se:

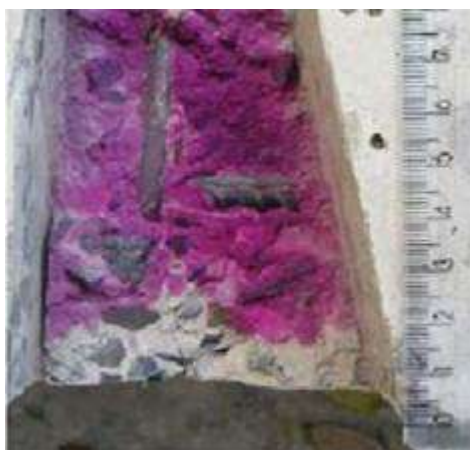
Figura 1: Aplicação do indicador fenolftaleína

Para melhor entendimento, a figura 1 mostra a reação da fenolftaleína quando borrifada em um corpo de prova. Fica evidente o avanço da frente de carbonatação, região incolor, de fora para dentro da peça. A região rosada significa um pH acima de 8 [7].

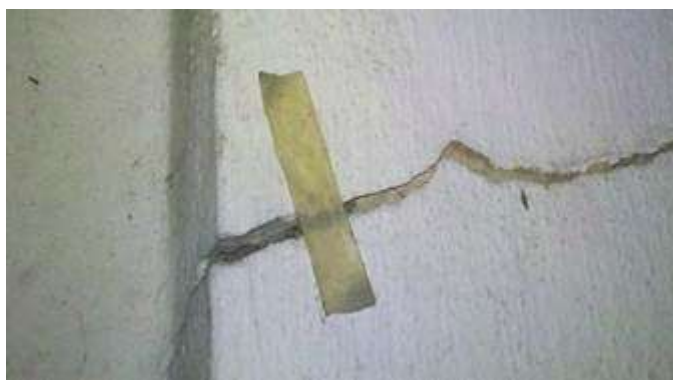
Figura 2: Avaliação de movimentação de fissuras.

Para a avaliação da abertura das fissuras, pode-se utilizar um fissurômetro, já a classificação da fissura (se passiva ou ativa) pode ser feita através do selo de gesso. Este selo é aderido às paredes laterais da fissura, fazendo com que, devido à baixa resistência à tração do gesso, qualquer movimentação da estrutura rompa o gesso. Outro método de classificar as fissuras é a utilização de uma fita crepe, pouco utilizada pela imperfeição e pelo material que pode suportar pequenos deslocamento sem romper como mostra na figura 2, o mais utilizado é o método do gesso [5].

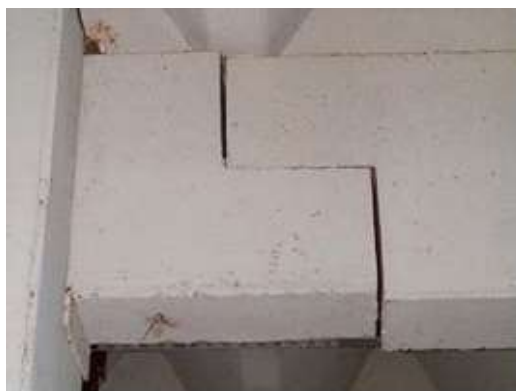
Figura 3: Viga com dente gerber

Os pilares secundários são ligados a estrutura apenas por meio de um dente gerber (figura 3), cuja função é sustentar a laje superior. Esta laje serve como área de lazer e contorna toda a edificação. Nesse tipo de viga com dente gerber, os esforços não são transmitidos para a outra peça.

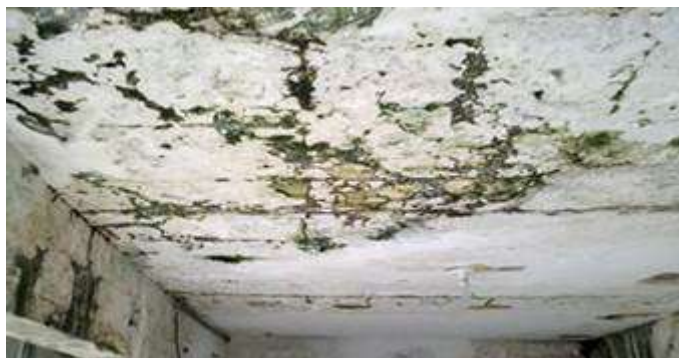
Figura 5: Presença de logo e fungos entre as fissuras.

Nas figuras 5 e 6, fica claro que não há impermeabilização na laje superior da garagem. A grande presença de fungos, lodo e as manchas de umidade confirmam a penetração constante de água pela laje. A mancha rosada que aparece em algumas fotografias é devido à lixiviação do saibro, presente no revestimento da estrutura.

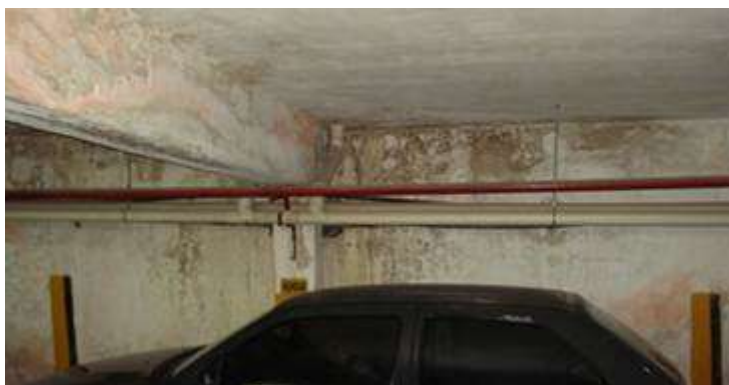
Figura 7: Lixiviação e manchas de umidade.

Alguns locais são propícios a fissurarem, portanto o cuidado em impermeabilizá-los deve ser maior. Na figura 6, pode-se perceber uma fissura ortogonal a viga gerber, onde existe o encontro da estrutura principal com a secundária. Nesse local existe uma junta de trabalho, pois são duas estruturas distintas. A falta de impermeabilização e a junta existente facilitam a passagem da água, como mostra a figura 7.

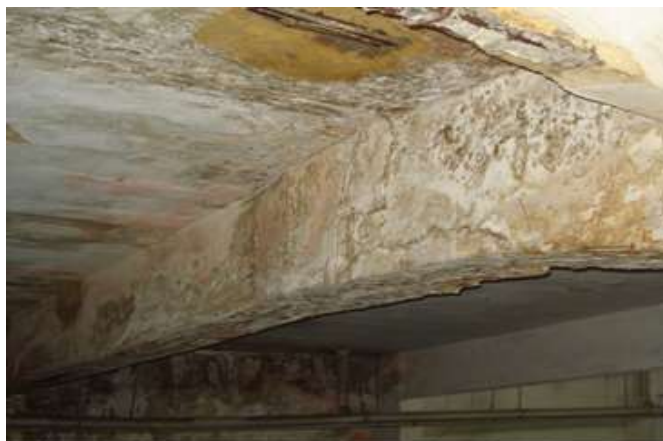
Figura 8: Manchas de corrosão e lixiviação do saibro

O primeiro sintoma da corrosão de armaduras é o manchamento da superfície de concreto. Além de esteticamente feio, um concreto nessas situações serve de alerta, pois quanto mais rápido o controle da corrosão menor o custo do conserto. A figura 8 é um exemplo de manchas causadas por corrosão na obra estudada.

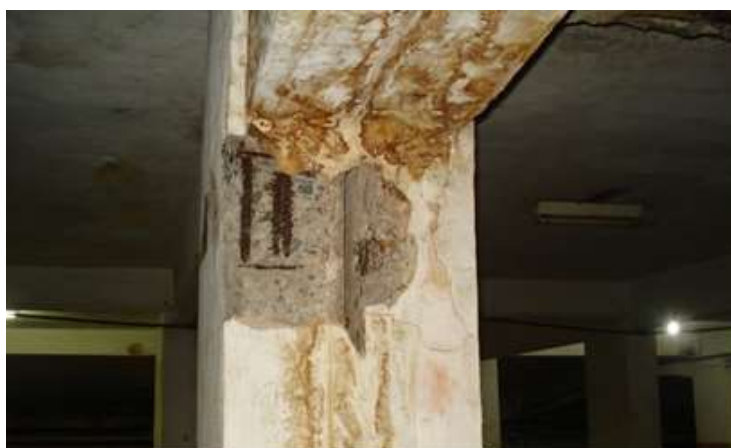
Figura 9: Manchas de corrosão e destacamento do revestimento.

Por ser uma região que não recebe influência direta dos íons cloretos (à 2 km de distância da atmosfera marinha), as altas umidades no interior da garagem (ambiente parcialmente fechado) juntamente com as infiltrações, provocaram a corrosão das armaduras. As figuras 9 e 10 são exemplos de vigas e pilares da estrutura que apresentam elevado grau de corrosão, com perda de seção e de aderência. A princípio, pelo que se observa nas fotos, a principal causa dessa corrosão é a despassivação da armadura por carbonatação.

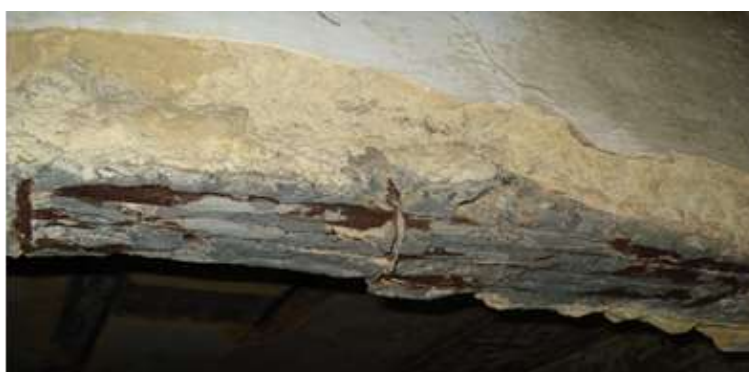
Figura 10: Viga com elevado grau de corrosão

Na figura 10, nota-se que a armadura apresenta uma pintura anticorrosiva. A proteção das armaduras com esse tipo de pintura deve ser precedida de uma limpeza por todo o seu diâmetro, inclusive na parte interna, com escova de aço. Possivelmente, este tratamento não foi realizado corretamente, pois o concreto está com resíduos de tinta, significando que não ocorreu uma limpeza por trás da ferragem.

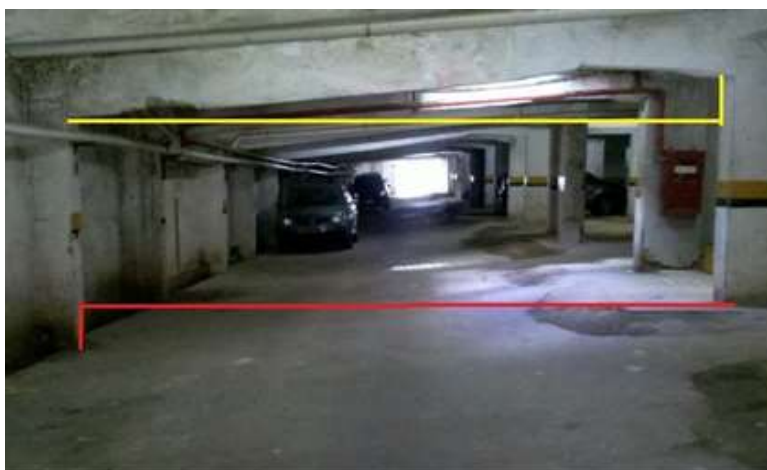
Figura 11: Recalque dos pilares secundários

Os pilares secundários da estrutura periférica continuam recalcando. Grande parte das fissuras encontradas na edificação tem como causa o recalque diferencial desta estrutura secundária. Na figura 11 é visível a diferença de nível existente no piso e no teto da garagem.

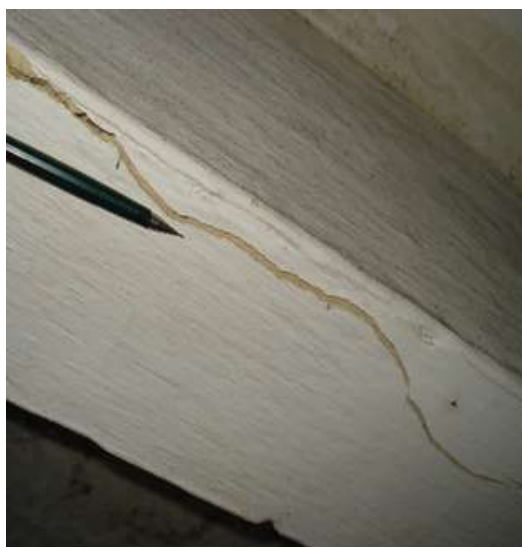
Figura 12: Viga com fissura devido à corrosão.

No caso da figura 12, quando a fissura tem o mesmo sentido da armadura, provavelmente a sua causa é a corrosão. Várias fissuras como esta foram encontradas na estrutura do edifício.

Várias fissuras foram encontradas na estrutura (figuras 12 e 13). Dentre as principais causas conhecidas, pode-se destacar a corrosão das armaduras e o recalque diferencial.

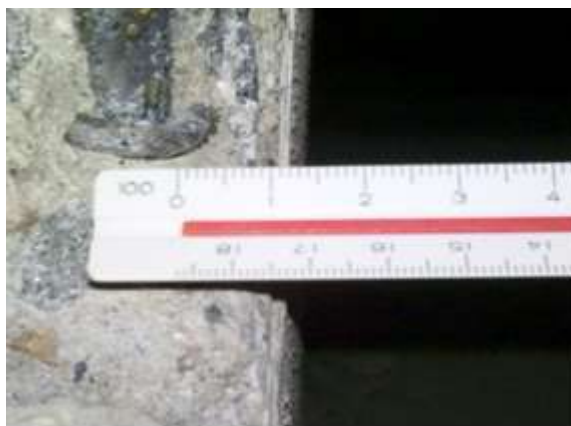
Figura 14: Cobrimento inadequado

Durante a realização dos ensaios, foi constatado que o cobrimento da armadura estava insuficiente [6], em todos os pilares estudados. A classe de agressividade nesta região é moderada, com cobrimento de 25 mm para lajes e de 30 mm para pilares [6]. Como se pode ver na figura 14, o cobrimento menor que 1 cm.

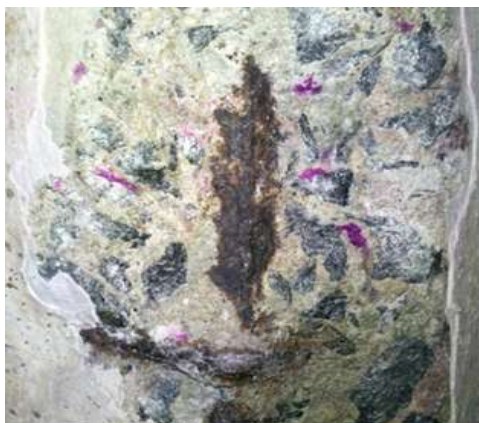
Figura 15: 1º pilar totalmente carbonatado.

No primeiro pilar ensaiado com fenolftaleína, notou-se total avanço da frente de carbonatação, pois praticamente não houve reação. Portanto, todo o pH está abaixo de 8, conforme a figura 15.

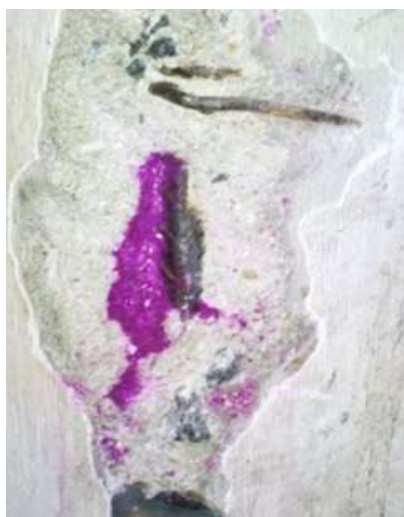
Figura 16: 2º pilar parcialmente carbonatado.

Já no segundo pilar (figura 16), nota-se uma região de pH alcalino no centro da peça. Porém, devido ao cobrimento menor de um lado, a frente já atingiu a armadura.

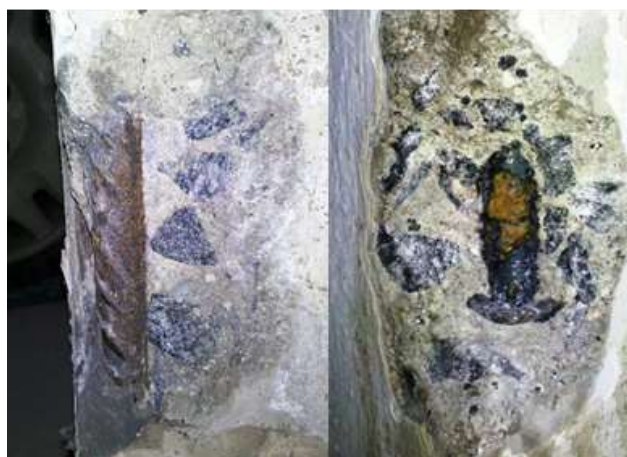
Figura 17: Corrosão por cloretos livres, precipitados brancos.

Em ambos os pilares ensaiados com nitrato de prata, verificou-se, como pode ser visto na **figura 17 a e b**, presença de precipitados brancos, indicadores de cloretos livres. Na figura 17 b, percebe-se a presença de corrosão localizada (pites). Apesar de não tão visível quanto à carbonatação, sabe-se que, em menores proporções, existem cloretos livres em partes da estrutura.

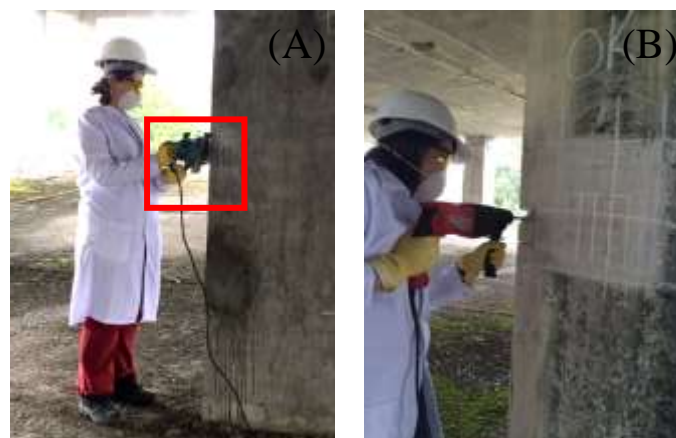
Figura 1: Corte de um pilar com a serra (A) e o martetele (B)

Foi preciso cortar os pilares para que os ensaios de profundidade de carbonatação e potencial de corrosão pudessem ser executados. Buscou-se realizar o corte na altura da ordem de 1m acima da base do pilar. Primeiramente utilizou-se uma serra elétrica circular para fazer o corte inicial da quina. Foram realizados 6 cortes horizontais em cada quina. Em seguida foi utilizado um martetele, com broca nº12, para realizar a abertura dos pilares, como apresenta a Figura 1.

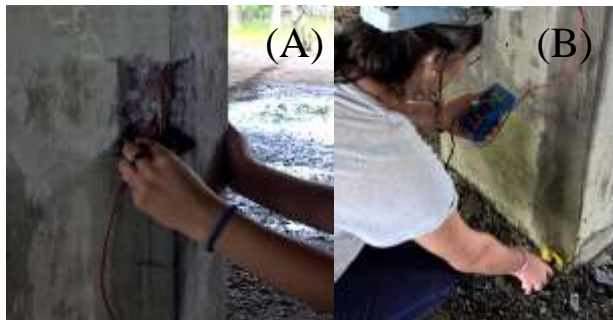
O ensaio foi realizado após o procedimento de molhagem descrito anteriormente e foi utilizado um eletrodo de referência de prata/cloreto de prata acoplado a um multímetro digital de alta impedância, como ilustrado na Figura 4. O eletrodo de referência, ligado ao polo positivo do multímetro, foi posicionado acima do local da armadura em que se desejava medir o potencial de corrosão e o polo negativo do multímetro era acoplado na barra de aço objeto de medição. Em cada pilar, as leituras foram executadas em três pontos, sendo um na base do pilar (0 m), outro a 0,5 m da base e o último a 1,0 m da base.

Figuras 4: Contato com a armadura (A); Utilização do eletrodo e do multímetro (B)

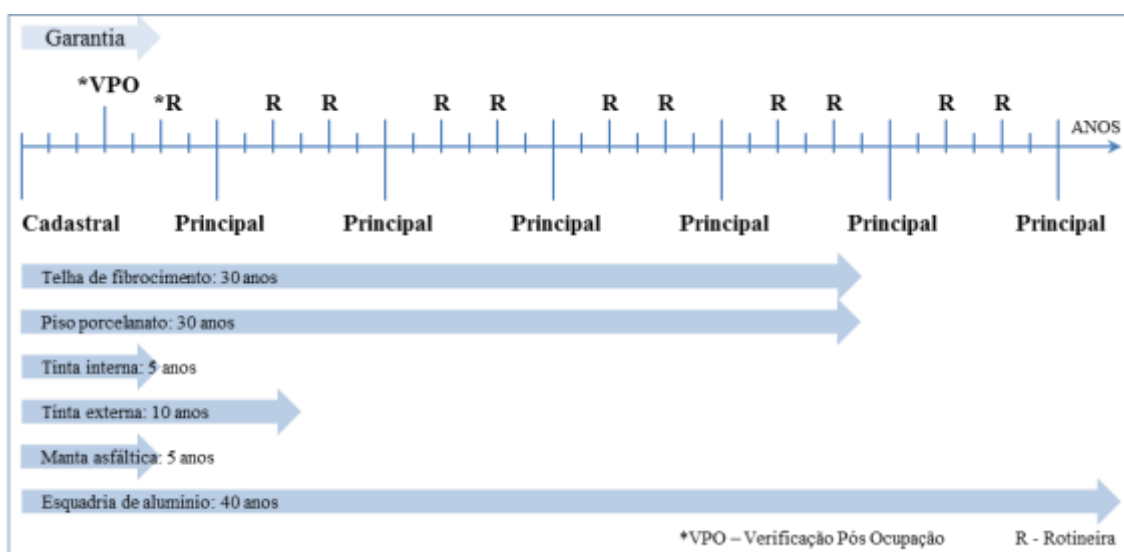
Figura 2 – Proposta dos tipos de inspeção em contrapartida aos dados de durabilidade dos materiais.

A fim confrontar os dados de durabilidade dos materiais das diferentes partes da edificação em estudo, a Figura 2 ilustra uma linha do tempo que aplica as proposições de inspeção apresentadas na Tabela 1 do item 2.

Na Figura 2 observam-se as inspeções dispostas na linha de tempo do ciclo de vida de uma edificação. São também apresentadas as inspeções que devem ser realizadas, de acordo com a proposição deste trabalho, durante o período de tempo determinado pelos fornecedores. Pode-se analisar que mesmo no intervalo de tempo dos materiais com menor durabilidade (tinta interna: cinco anos, por exemplo), são realizadas inspeções para acompanhar o desempenho dos mesmos frente aos agentes agressivos. Tornando assim, a inspeção um real instrumento de prevenção e previsão de manutenção, auxiliando na sua gestão.

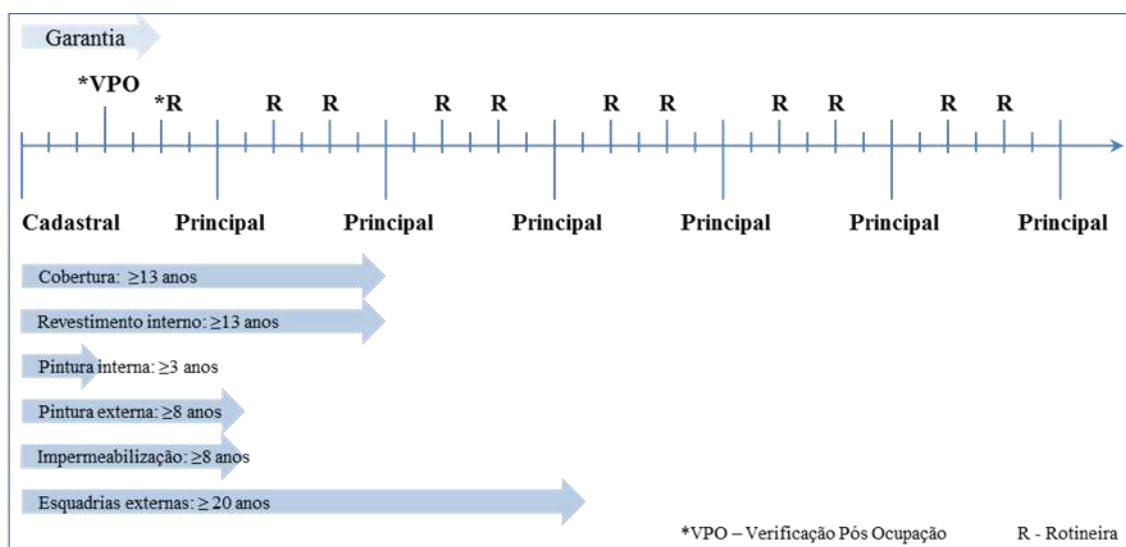
Figura 3 – Proposta dos tipos de inspeção em contrapartida aos dados de VUP.

A Figura 3 expõe o mesmo modelo apresentado na figura anterior, porém considera ao invés de materiais e sua durabilidade, os sistemas e sua respectiva vida útil de projeto – VUP.

Na Figura 3 constata-se que mesmo quando se consideram os períodos de vida útil dos sistemas todos estão garantidos com a realização de inspeções. Mesmo o caso da “pintura interna” que tem previsão de vida útil de no mínimo 3 anos. Assim, ao aproximar-se do final de sua vida útil projetada já seria realizada uma inspeção onde se apontaria a necessidade de se refazer a pintura ou realizar manutenção a fim de ampliar a VUP.

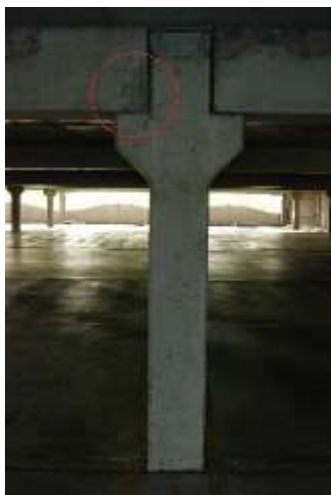
Figura 3: Fissura no canto inferior da viga – Localização

As vigas com fissura no canto inferior, conforme Figuras 3 e 4, foram identificadas com o código 1, sendo que este dano teve um total de 35 ocorrências.

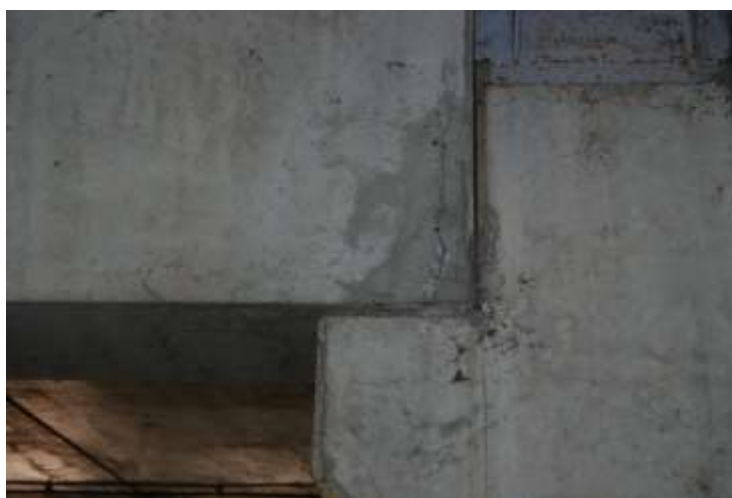
Figura 4: Fissura no canto inferior da viga

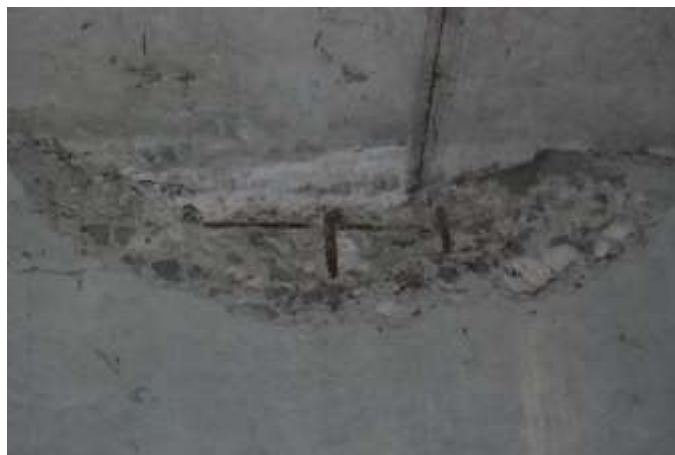
As vigas que indicam esmagamento por deformação da laje, conforme figura 5, foram identificadas com o código 7, esta manifestação teve um total de 47 ocorrências.

Figura 5: Esmagamento da viga

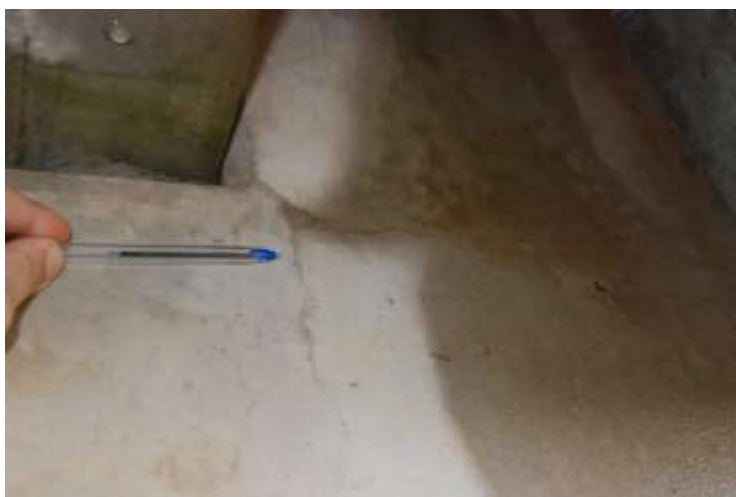
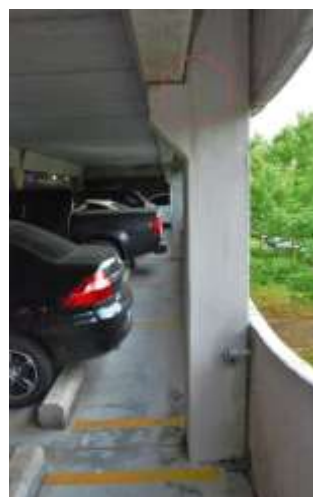
Os pilares que tiveram fissuras de 1mm ou menos, próximo ao console, nos sentidos vertical e horizontal, conforme Figuras 6, foram identificados com o código 9, essa manifestação teve um total de 9 ocorrências.

Figura 6: (a) e (b) Fissuras de 1mm ou inferior, próximo ao console, nos sentido vertical e horizontal

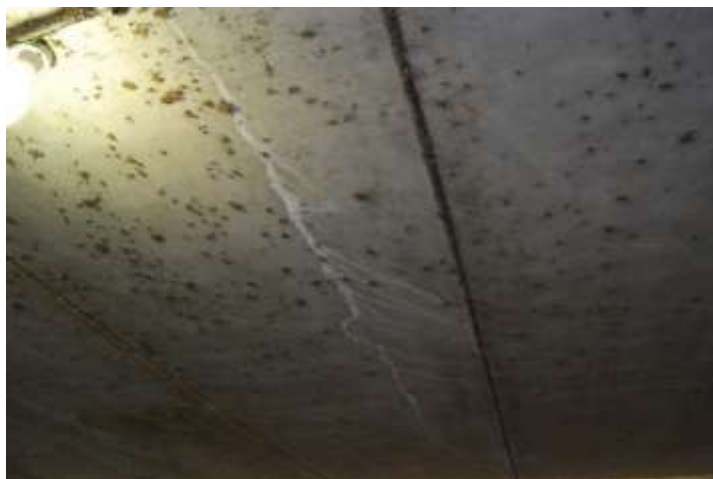
As lajes que tiveram fissuras em sentido longitudinal na face inferior, acompanhadas de eflorescência, conforme figura 7, foram identificadas com o código 21, essa manifestação teve um total de 74 ocorrências.

Figura 7: Laje fissurada e com eflorescência no sentido longitudinal

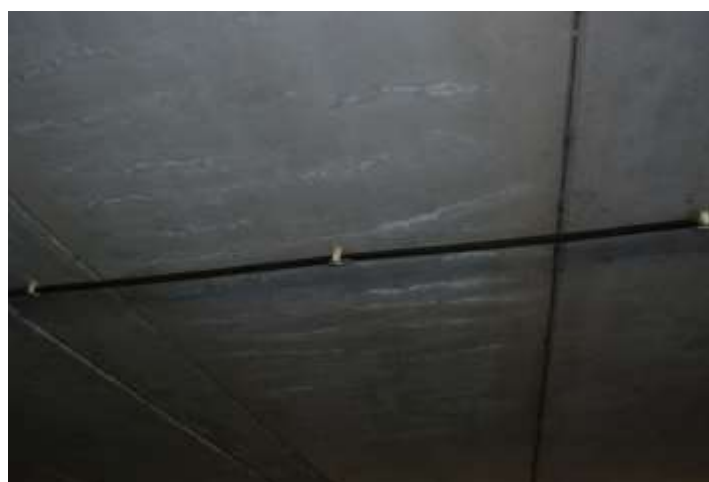
As lajes que tiveram fissuras em sentido transversal na face inferior, acompanhadas de eflorescência, conforme figura 8, foram identificadas com o código 22, essa manifestação teve um total de 48 ocorrências.

Figura 8: Laje fissurada e com eflorescência no sentido transversal

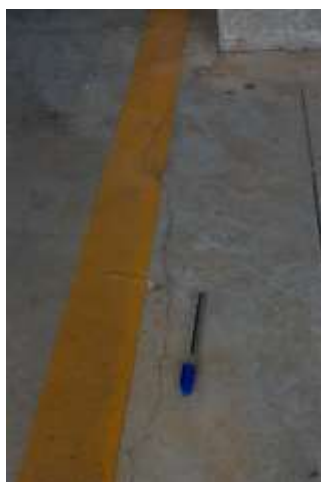
As lajes que apresentaram fissuras iniciando na extremidade do pilar na face superior, conforme figura 9, foram identificadas com o código 26, essa manifestação teve um total de 37 ocorrências.

Figura 9: Fissura iniciando na extremidade do pilar

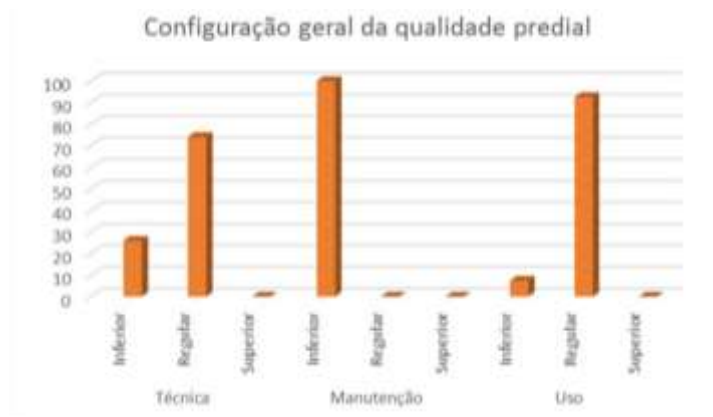
Figura 13: Gráfico da configuração geral da qualidade predial

Condição	Qualidade	Itens
Técnica	Inferior	7
	Regular	20
	Superior	0
Manutenção	Inferior	27
	Regular	0
	Superior	0
Uso	Inferior	2
	Regular	25
	Superior	0

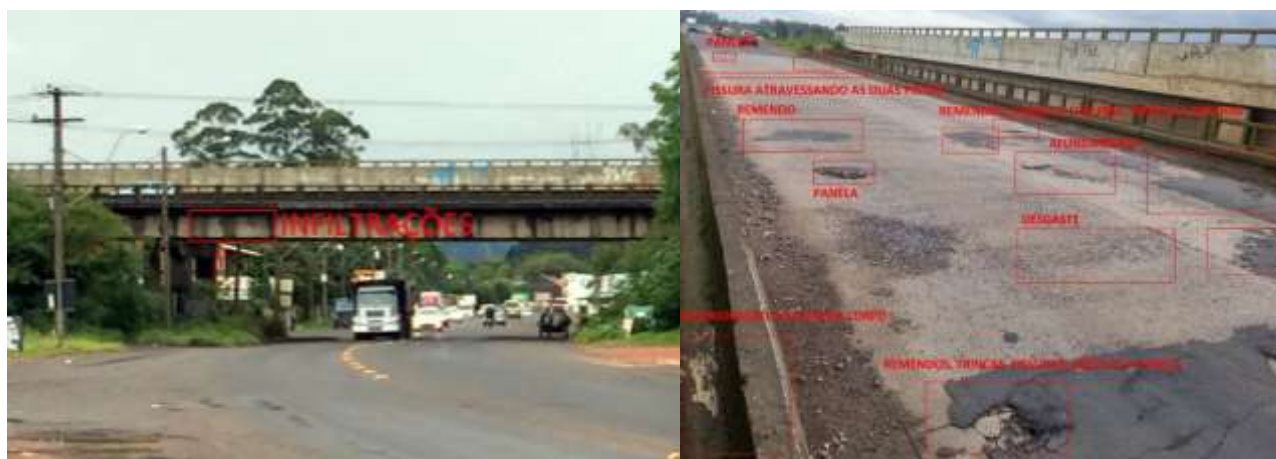
A situação do viaduto em questão pode ser observada na figura 2, que mostra uma perspectiva lateral e outra superior. A inspeção mencionada nesse relatório é criada e utilizada somente para fins acadêmicos e irá apresentar a situação da degradação da via e sugestões para sua terapia.

Figura 2: a) Visualização lateral do viaduto. b) Visualização superior do viaduto.

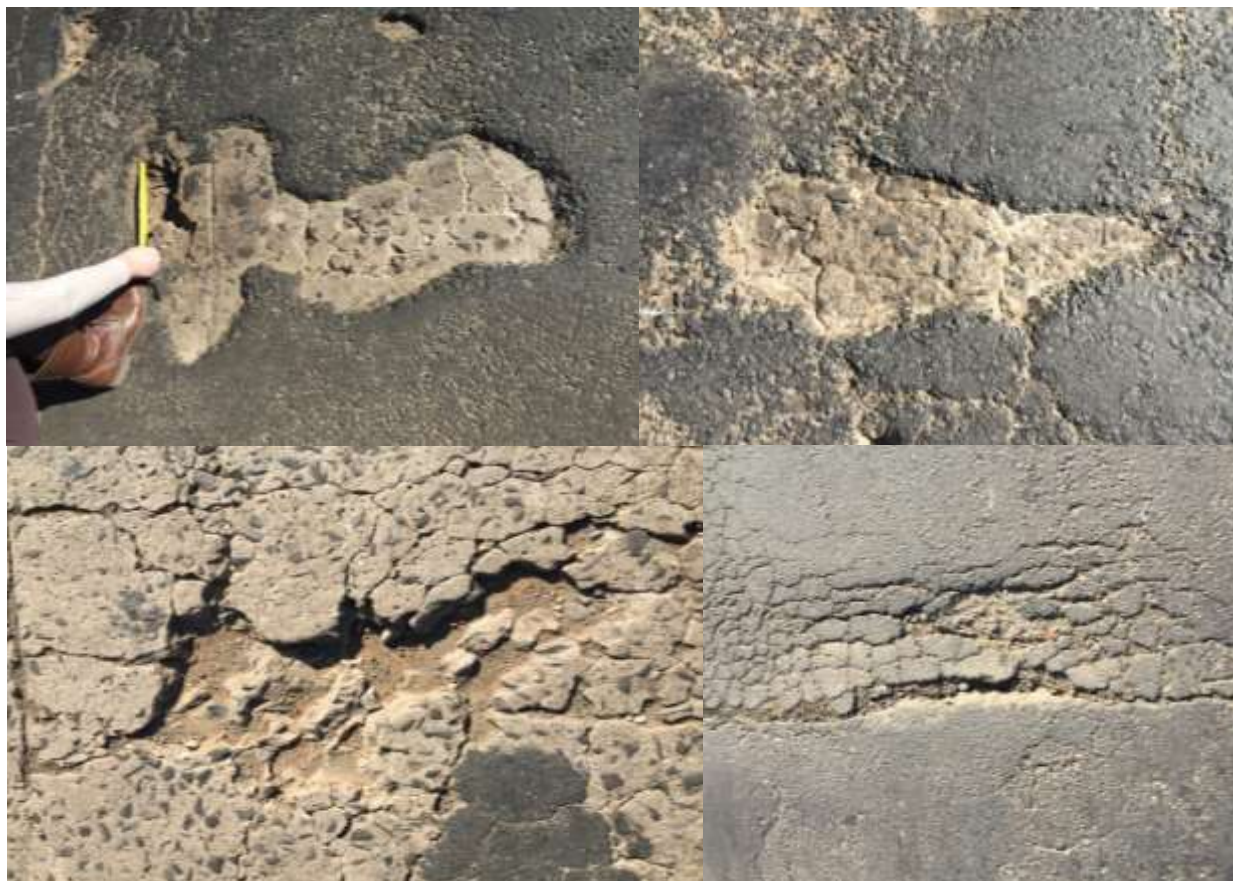
Com base na inspeção técnica ao viaduto pode-se observar a presença frequente de painelas nas faixas de rolamento, com algumas desgastando chegando a base de concreto e outras que já ultrapassaram esta camada expondo até mesmo as armaduras, painelas estas com dimensões de até 79x55x1,8 chegando à profundidade de 4 cm, também existe a presença de afundamentos na via por consolidação localizada, que é caracterizado pelo alargamento do centro e estreitamento das bordas. A figura 4 apresenta algumas painelas e afundamentos presentes na rodovia.

Figura 4: Painelas e afundamentos presentes na rodovia.

As manifestações patológicas supracitadas têm sua origem no intenso tráfego de veículos pesados sobre a pista, conquanto a pavimentação não foi dimensionada para tais reincidências de cargas elevadas, esses problemas acarretam em um trânsito lento, podendo provocar acidentes pela redução repentina de velocidade dos veículos. Caso não venham a ser tratadas, as painelas podem evoluir e aumentar as suas dimensões progressivamente, podendo propiciar a corrosão das armaduras e em casos mais extremos causar o colapso da estrutura.

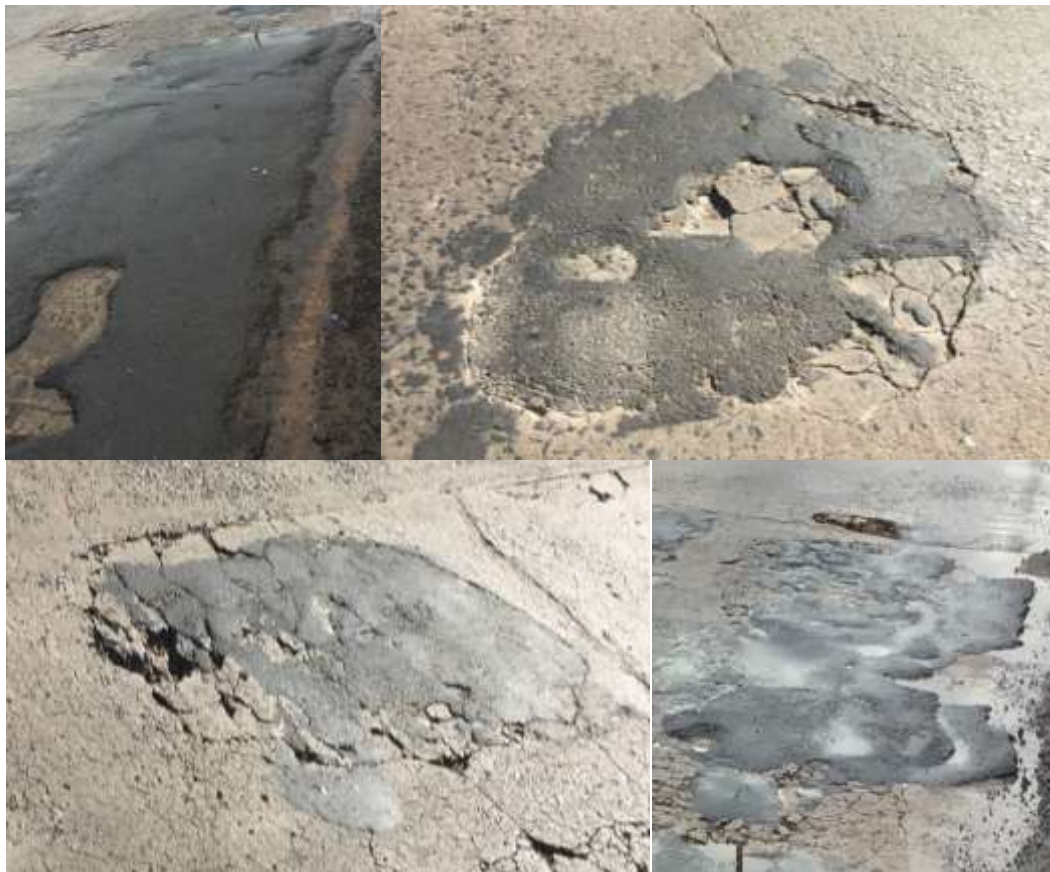
Existem inúmeros remendos, que mesmo sendo uma medida de reparo, são considerados manifestações patológicas no pavimento, sendo ainda mal executados, o que acaba gerando desconforto aos motoristas. A extensão desses reparos é grande, considerando que suas dimensões chegam a 480x178cm como pode ser observado em algumas imagens na figura 5.

Figura 5: Remendos mal executados na via.

Os remendos foram executados buscando reparar alguma panela ou afundamento presentes na pista de rolamento, contudo, devido ao intenso tráfego de veículos pesados na via e sem uma pavimentação submetida à sobrecarga, o remendo não aguentou e a manifestação patológica surgiu novamente.

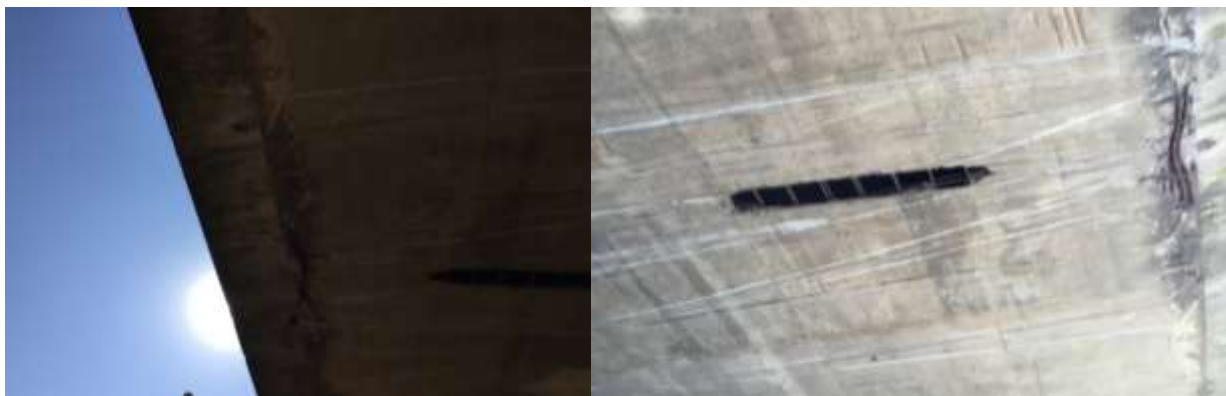
A estrutura do viaduto apresenta em certos locais a armadura exposta, uma situação crítica para a vida útil da construção, pois esta condição é favorável para a corrosão das barras de aço. A exposição ocorre em um ponto onde há

junção de distintos elementos estruturais. Em outro ponto temos duas armaduras com quase 50 cm de comprimento exposto ao tempo.

A figura 6 demonstra pontos da estrutura que esta com a armadura exposta.

Figura 6: Armaduras expostas.

Esta manifestação, teve origem no deslocamento do concreto, causado provavelmente por grandes vibrações ou por falhas de execução da camada inferior da edificação e é um fato gravíssimo apresentar as armaduras expostas, pois as mesmas estão sujeitas a corrosão, causando a perda da área de aço, o que pode gerar o colapso da estrutura.

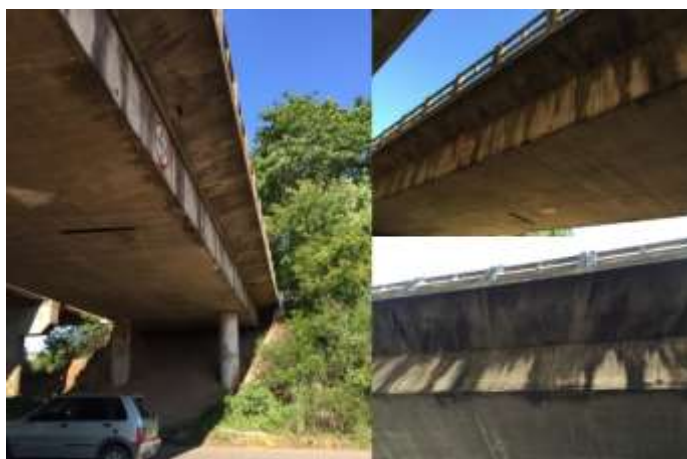
A edificação apresenta diversas infiltrações vesticiais que nascem de cima para baixo, localizadas em ambas as laterais da estrutura, e repetindo-se constantemente por toda a extensão do viaduto, conforme pode ser conferido na figura 7 a seguir.

Figura 7: Infiltrações.

O diagnóstico para essa manifestação provém de um concreto que não foi bem impermeabilizado somado com a constante agressão por parte do meio, que gerou fissuras que podem ter permitido a entrada da água. O prognóstico mais provável é que essas infiltrações podem gerar corrosão nas armaduras internas ao viaduto e causar a perda de seção do aço, comprometendo assim sua função estrutural.

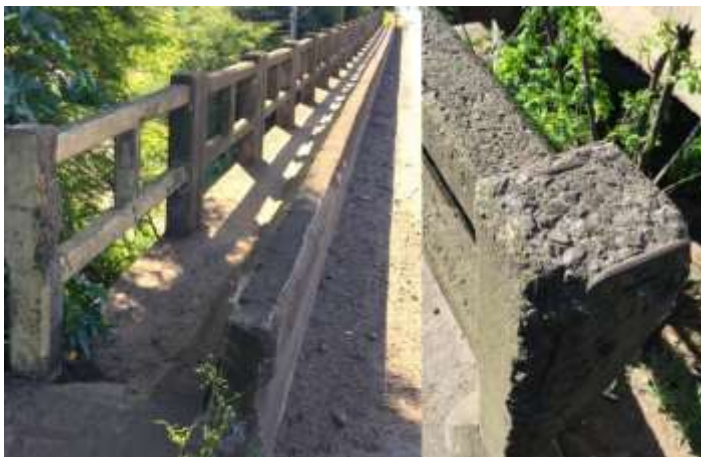
Além das manifestações presentes na pista de rolamento, também há o registro de deterioração da proteção lateral do guarda corpo, onde o concreto já perdeu o cobrimento deixando o agregado graúdo e a armadura expostos, conforme figura 8, os deixando vulneráveis ao ataque de CO₂.

Figura 8: Deterioração do guarda corpo.

A deterioração do guarda corpo ocorre nas extremidades superiores e é constante nas laterais do viaduto, e pode ter ocorrido por não ter recebido cobrimento adequado e também por não ter sido feito nenhum tipo de pintura no material.

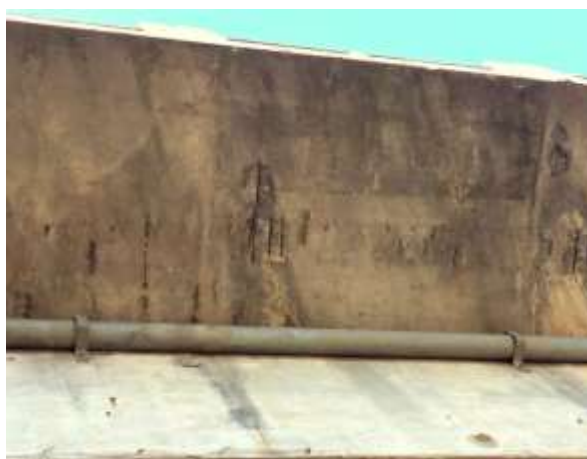
A figura 9 mostra o deslocamento do cobrimento do concreto na lateral do viaduto, expondo assim a armadura ao ambiente agressivo. O descolamento do concreto ocorre de forma aleatória na parte inferior das laterais da estrutura, localizado próximo às infiltrações, é uma manifestação considerada crítica, pois seu prognóstico apresenta que pode causar o colapso da estrutura ao longo do tempo, devido a corrosão e a posterior perda de seção da armadura.

Figura 9: Desplacamento.

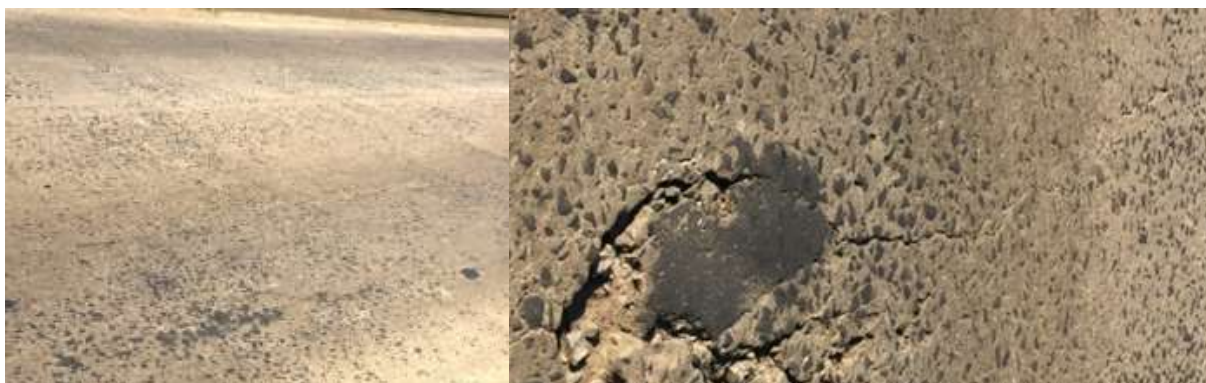
Além das manifestações patológicas já citadas, ainda é preciso mencionar os casos de desgaste e de desprendimento de agregados da superfície que são constantes por toda a pista de rolamento, como podem ser vistos na figura 10a. Ainda, há fissuras que são vistas ao longo de todo o pavimento, como no exemplo presente na figura 10b, possuindo diferentes tamanhos de espessura e chegando a profundidades de até 3cm.

Figura 10: a) Desgaste do pavimento. b) fissuras no pavimento.

As fissuras são recorrentes também ao longo de toda a pista, mesmo nos trechos que não compreendem a extensão do viaduto, o que torna perceptível que as condições que geram manifestações patológicas no pavimento estão contidas na carga aplicada ou então na execução do pavimento e não apenas no ponto onde está o viaduto.

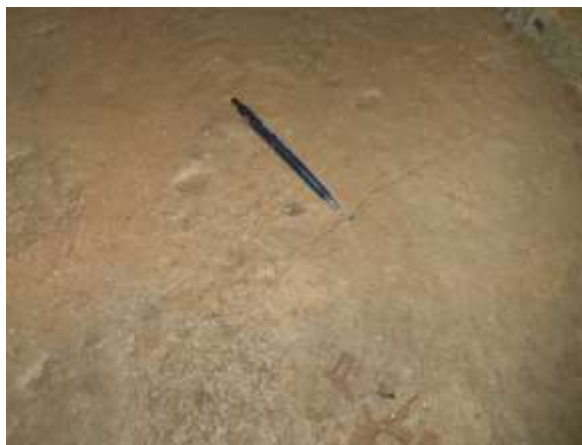
As fundações inspecionadas apresentaram como principais formas de manifestações patológicas: fissuras, superfícies de concreto lixiviadas e lascamento superficial do concreto associado à presença de armadura corroída. Seguindo o escopo proposto neste trabalho, ilustram-se, abaixo, através de registro fotográfico, exemplos das manifestações patológicas relacionadas à fissuração dos elementos de fundação, quais sejam: F.EXP - G1 (Figura 1) e F.EXP - G2 (Figura 2).

Figura 1: Fissuras características de expansão de grau 1 – F.EXP - G1

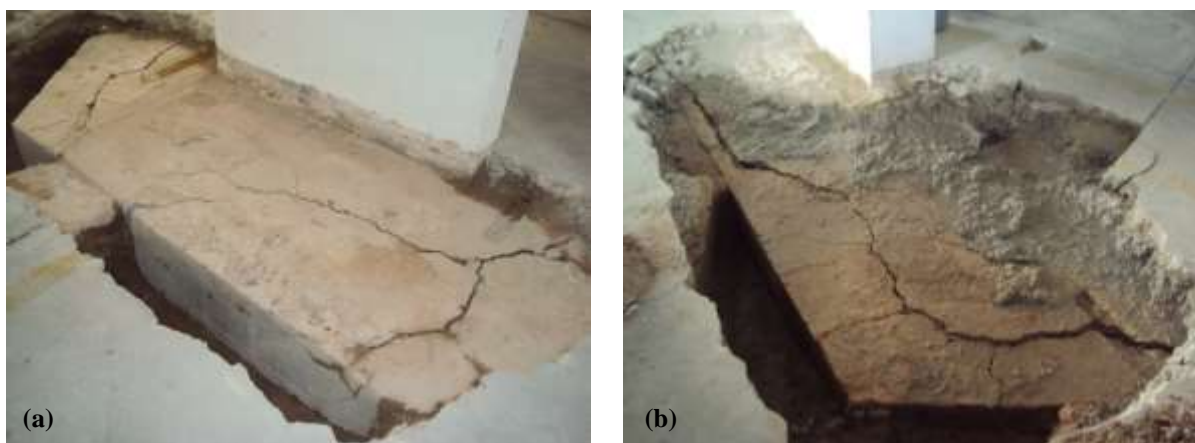
Figura 2: Fissuras características de expansão de grau 2 – F.EXP - G2 (a) e (b)

Salienta-se que o sintoma patológico do tipo F.EXP - G2 apresentou um elevado índice de ocorrência, representando 54,55% de todas as ocorrências de fissuração (F.EXP - G1 e F. EXP - G2, somados, ocorreram em 38,82% dos edifícios vistoriados). Este dado é preocupante já que mesmo esta patologia, de grande risco à estabilidade estrutural (pressupondo-se que grandes fissuras podem fragilizar as bielas de compressão, reduzindo a resistência estrutural dos elementos, e acelerar os mecanismos de deterioração do concreto e do aço), não provocou recalques ou outros efeitos que fizessem com que a superestrutura predial apontasse indícios do (elevado) grau de deterioração de suas fundações.

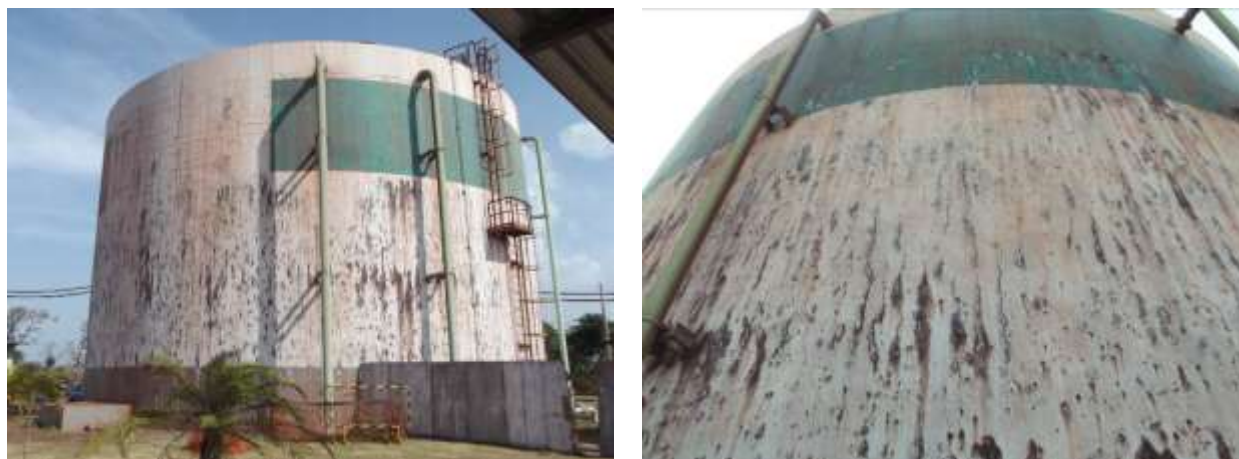
A estrutura em estudo apresentava-se, no período da inspeção, intensamente fissurada e com vazamentos, conforme ilustram a Figura 1 e a Figura 2.

Figura 1: Vista geral (a) e vista parcial (b) do reservatório - 2013

Através da inspeção visual, verificou-se que estrutura apresenta um quadro de fissuração generalizado na parede do reservatório, com percolação de água, eflorescências e concreções. As fissuras possuem abertura máxima de 0,5 mm. Na face Superior da viga, verificou-se a ocorrência de fissuras transversais com distribuição sistemática.

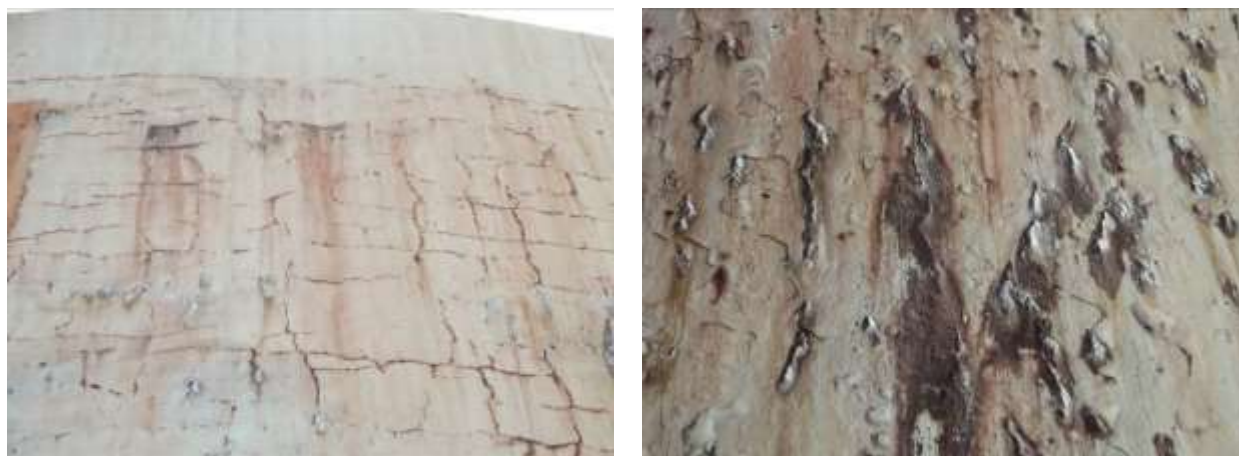
Figura 2: Detalhes da fissuração na parede do reservatório. Nota-se ainda a presença de falhas na estanqueidade e a deterioração da pintura

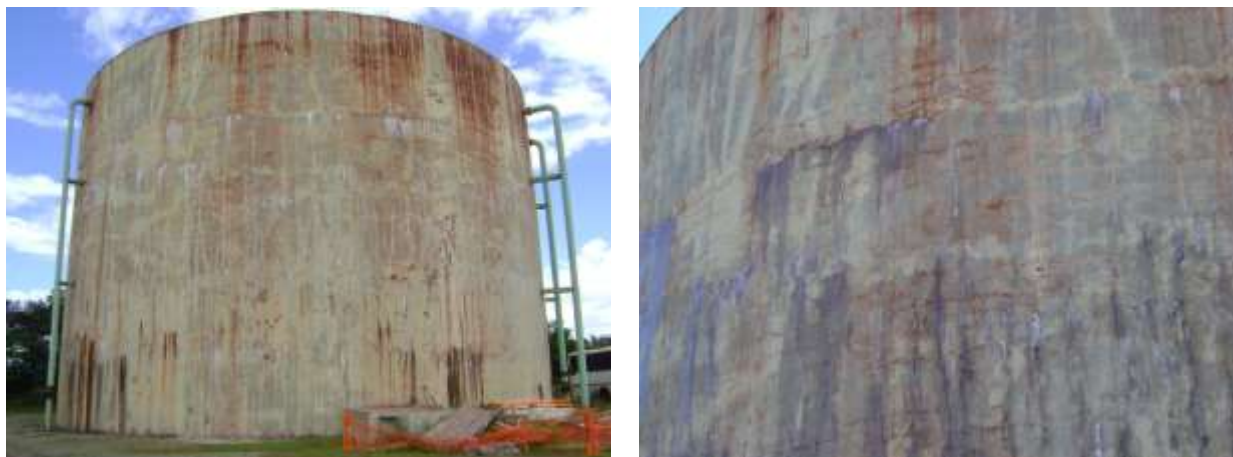
Posteriormente, em 2009, o reservatório foi alvo de uma inspeção que avaliou as manifestações patológicas presentes na estrutura e recomendou a substituição do sistema de impermeabilização. A Figura 3 e a Figura 4 apresentam o reservatório em 2009, 05 anos após sua construção.

Figura 3: Vista geral (a) e vista parcial (b) do reservatório – 2009

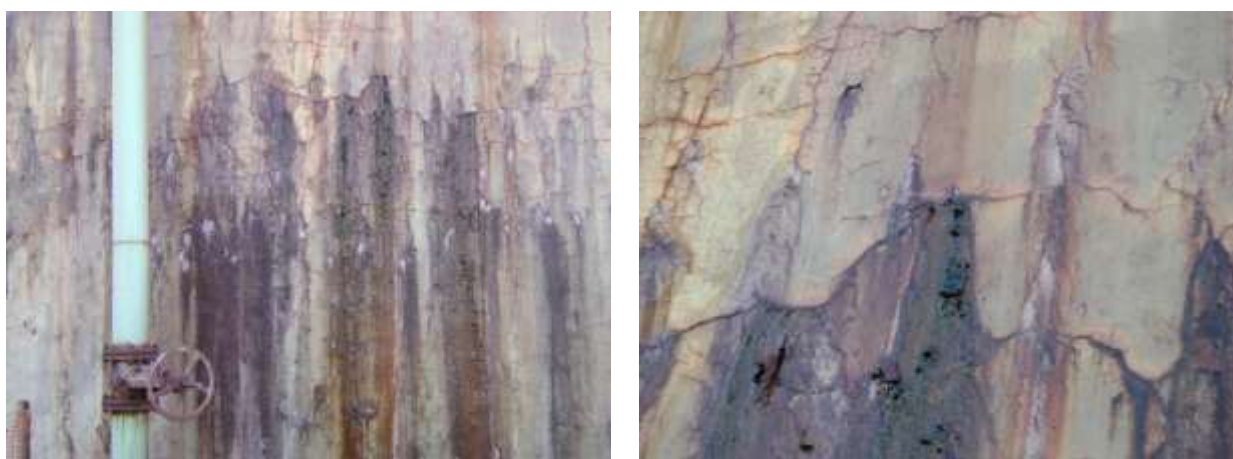
Figura 4: Detalhes da parede do reservatório apresentando fissuração e percolação de água

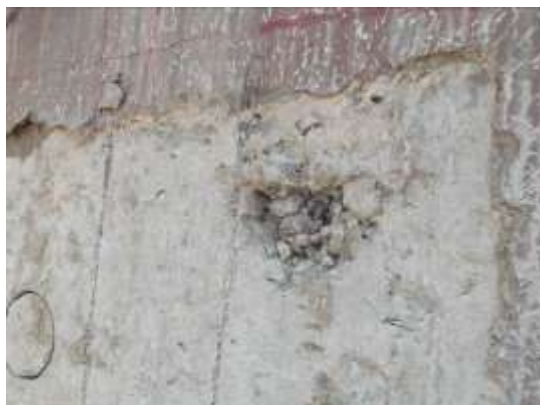
Constatou-se a presença de pontos de concreto segregado sob o revestimento, como indica a Figura 5.

Figura 5: Ponto de concreto segregado visualizado após remoção parcial do revestimento

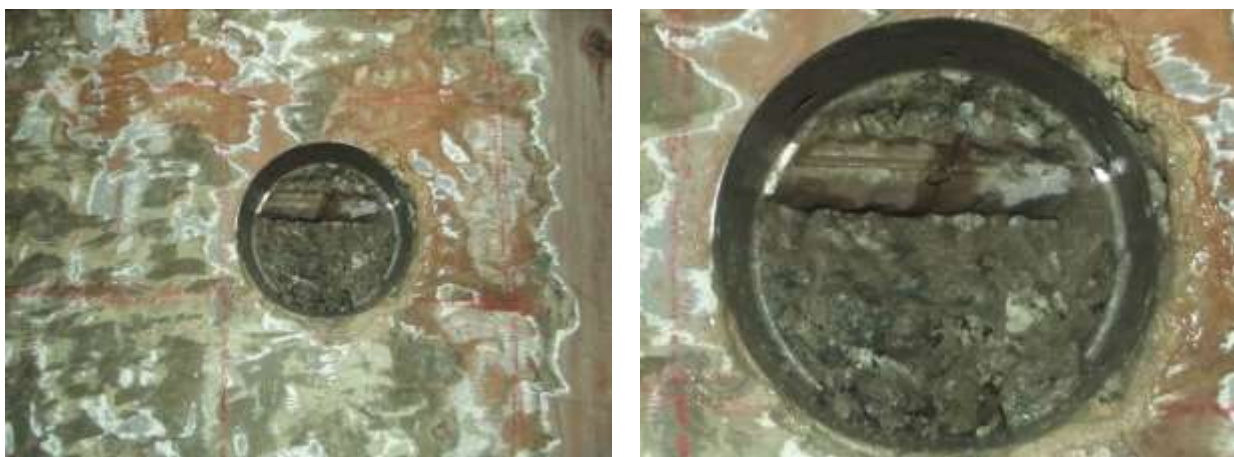
É necessário destacar que a presença de manchas avermelhadas em pontos afetados por infiltrações não foi considerada indicativa da presença de óxidos e da corrosão das armaduras embutidas dada ser essa a mesma coloração das águas servidas armazenadas no reservatório. A estrutura não apresenta evidências da corrosão das armaduras, como a disgregação do concreto. Para confirmação, foi realizada a prospecção das armaduras em pontos distribuídos ao longo da parede. Em todas as regiões analisadas, a armadura se apresentava em boas condições, conforme ilustra a Figura 6.

Figura 6: Detalhe da armadura embutida no concreto
