**ANAIS DO CONGRESSO BRASILEIRO DE
PATOLOGIA DAS CONSTRUÇÕES
CBPAT2016**

18 A 20 DE ABRIL DE 2016 - BELÉM DO PARÁ

Congresso Brasileiro de Patologia das Construções (2: 2016:
Belém do Pará, PA)

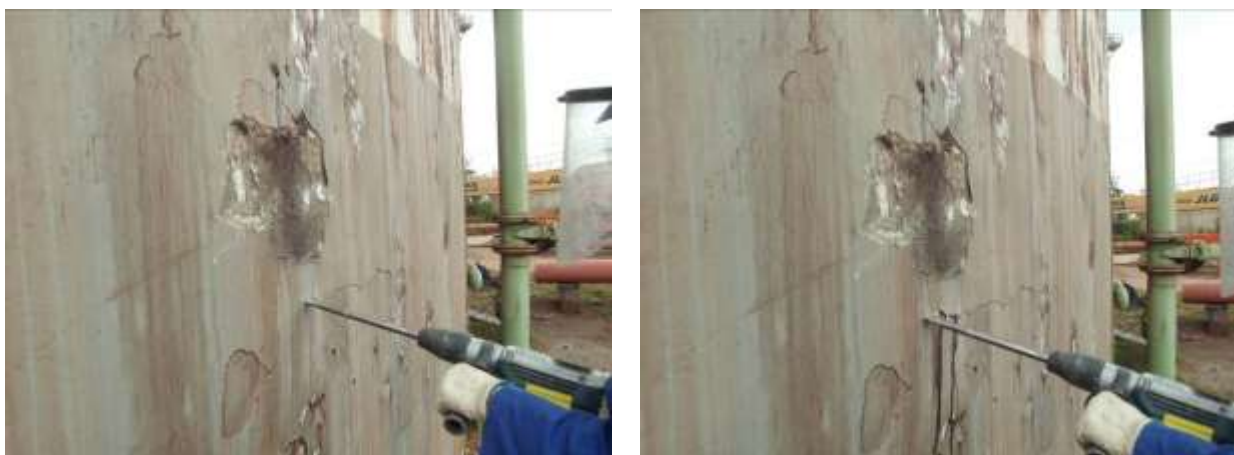
Verificou-se ainda a retenção de água entre a superfície das paredes e o revestimento impermeabilizante à base de epóxi e poliuretano, situação responsável pela formação de bolhas e por seu estufamento. A Figura 7, em que se observa a percolação de água após a perfuração do revestimento, ilustra a afirmação.

Figura 7: Detalhe da parede imediatamente antes (a) e após o início da perfuração (b), momento em que se observa a percolação de água retida entre o revestimento e a estrutura

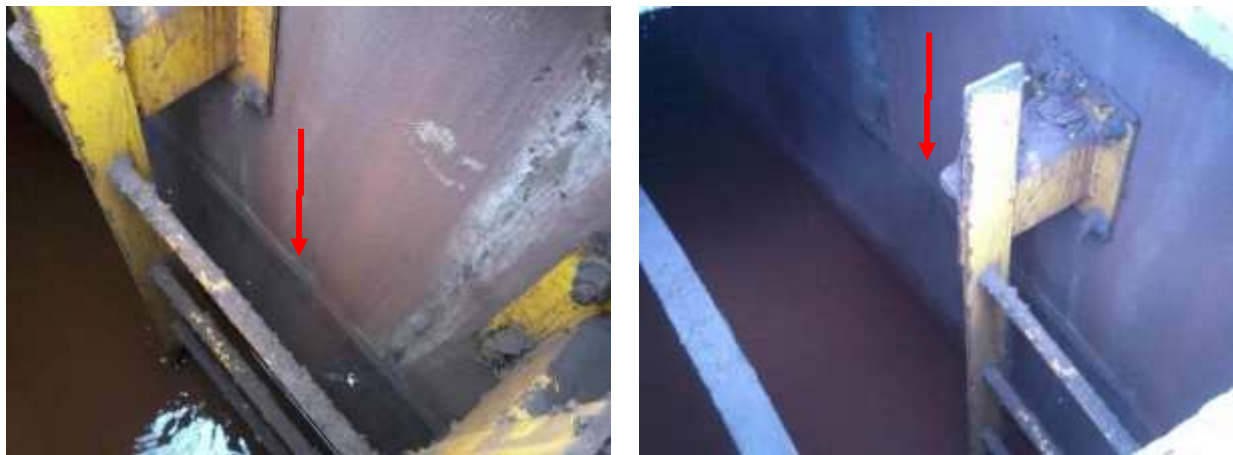
A área interna do reservatório não pode ser inspecionada, dada a inviabilidade logística de esvaziamento do mesmo. A Figura 8 apresenta, no entanto, o detalhe do término da impermeabilização no interior da estrutura.

Figura 8: Término da impermeabilização interna aproximadamente 60 cm abaixo do topo da estrutura. Observa-se ainda a coloração da água

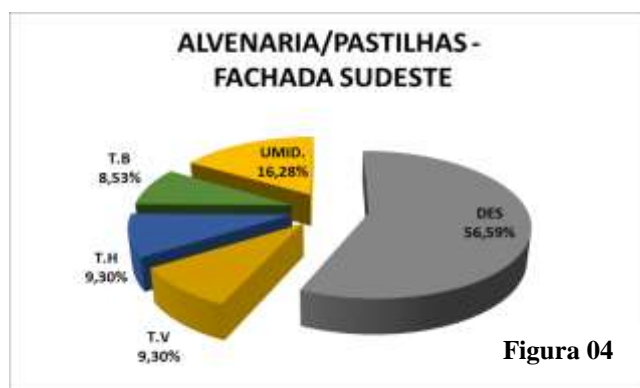
Figura 04

Os deslocamentos das pastilhas (Fig. 04) correspondem as maiores incidências, cabendo destacar que, fisicamente, ocorrem nas extremidades dos seus painéis, no encontro entre pilares e vigas, onde foram observadas a presença de trincas.

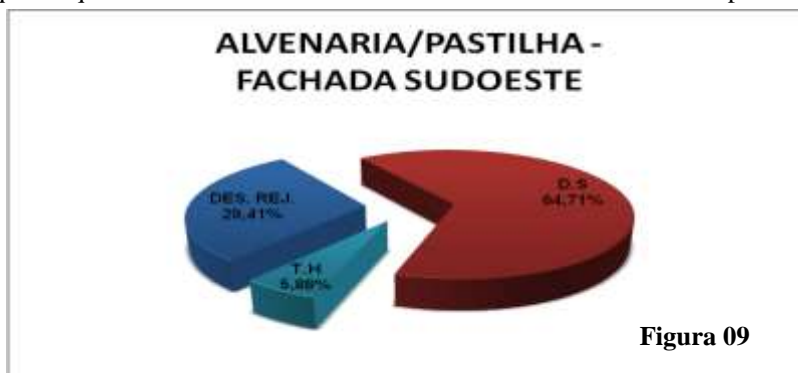
O desgaste superficial das pastilhas (Fig. 09) corresponde as maiores incidências, cabendo destacar que, fisicamente, se espalha sobre o todo, enquanto que as trincas anotadas se concentraram nas extremidades do painel.

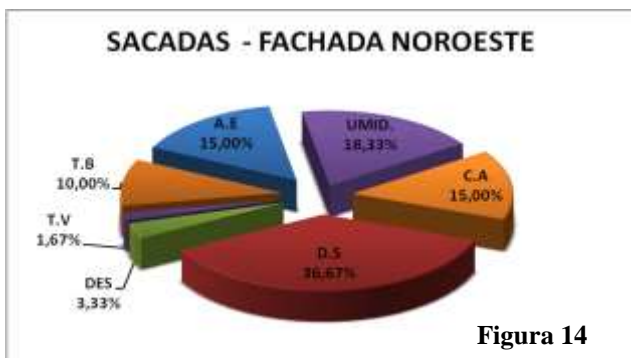
Figura 14

As sacadas e floreiras (Fig. 14 e 15) se destacam pela diversidade de manifestações patológicas, que por sua vez se relacionam como um 'ciclo de ocorrências'; cabe ressaltar, que são estruturas de concreto armado e aparente, sobrepostas as fachadas, e – exclusivamente, as sacadas - dotadas de caixão perdido em sua base.

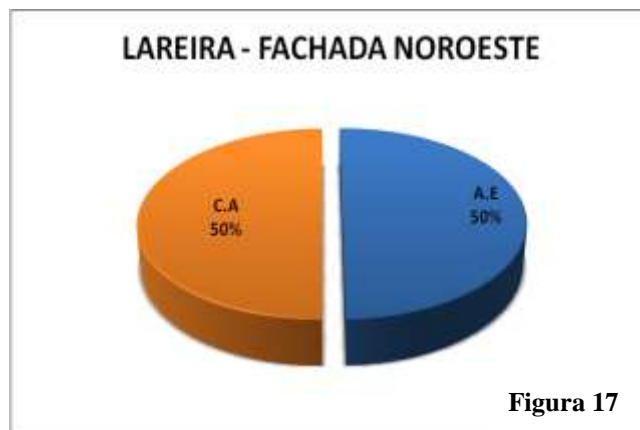
Figura 17

As lareiras (Fig. 17) como ocorre com as sacadas e floreiras, são estruturas sobrepostas a fachada, e, em praticamente todos os pavimentos, foram observadas, corrosão e armaduras expostas, em sua laje de apoio e de cobertura, revelando adiantado estado de criticidade.

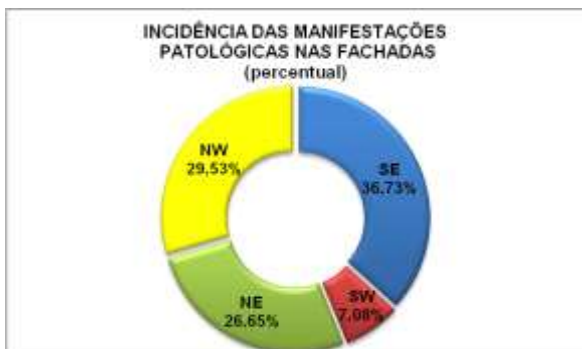
Figura 28- Percentual das manifestações patológicas por fachadas

Considerando o resultado do levantamento, que somou um total de **833 manifestações**, neste item será apresentado o comparativo da incidência nas fachadas, em concentração percentual (Fig. 28) e em número de pontos (Fig.29).

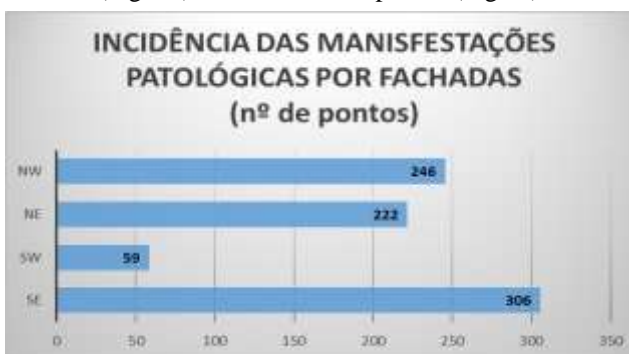
Figura 29- Número de pontos de manifestações patológicas por fachadas

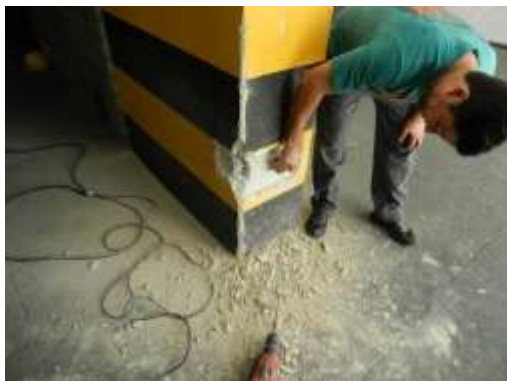
Figura 4 – Limpeza da superfície

Este ensaio que tem por finalidade medir a resistência superficial do concreto foi realizado em dois pilares que já haviam sido reforçados. O esclerometro foi aferido e seu fator de correção ficou $f_c = 1,045$, para utilização no cálculo do índice escleriométrico. A realização dos ensaios segue nas Figuras 4 e 5 e os resultados nas Tabelas 3, 4 e 5.

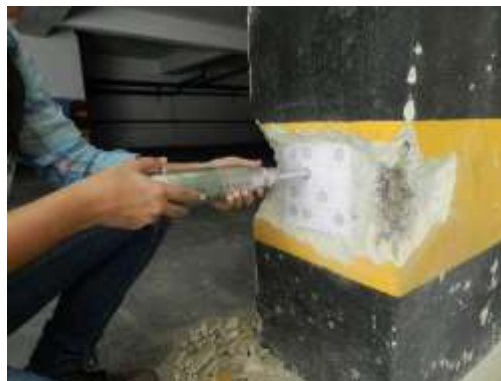
Figura 5 – Realização do ensaio

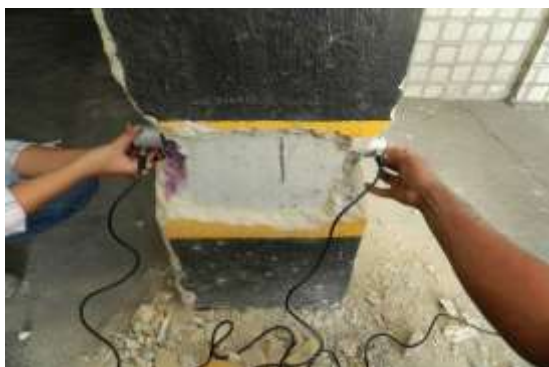
Figura 6 – Realização do ensaio de ultrassom com transmissão direta

Este ensaio só pode ser realizado nos pilares da torre, devido à dificuldade encontrada em uniformizar duas áreas nos pilares de periferia. Apesar dos pilares já terem passado por um encamisamento em seu reforço, os resultados encontrados não foram bons, como pode ser visto nas Tabelas 6 e 7. A realização do ensaio pode ser observada nas Figuras 6 e 7.

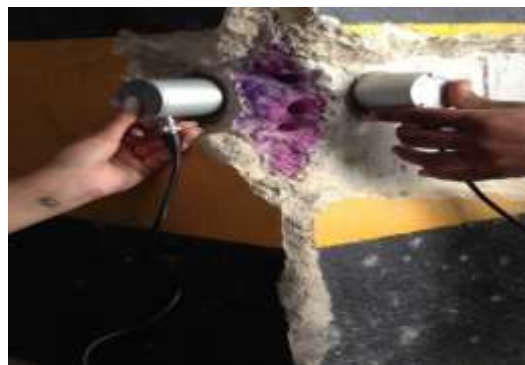
Figura 7 – Ensaio de ultrassom com transmissão indireta

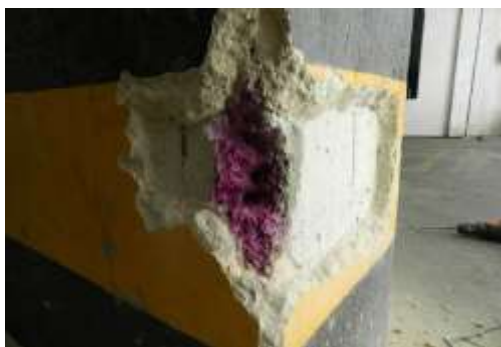
Figura 9 – Ensaio de profundidade de carbonatação no pilar recuperado

Pode-se observar que os pilares da torre reagiram com fenolftaleína, indicando que o concreto não está carbonatado, e os de periferia praticamente não reagiram, indicando a redução do pH.

O ensaio de profundidade de carbonatação foi realizado em quatro pilares, sendo dois da torre e dois da periferia. Foi removido o emboço e o concreto escarificado para sua realização. A fenolftaleína foi borrifada na estrutura, o resultado pode ser visto nas Figuras 9 e 10.

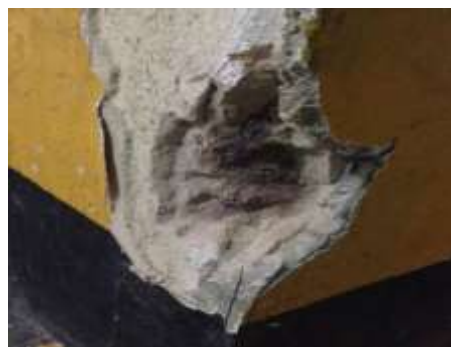
Figura 10 – Ensaio de profundidade de carbonatação no pilar de periferia

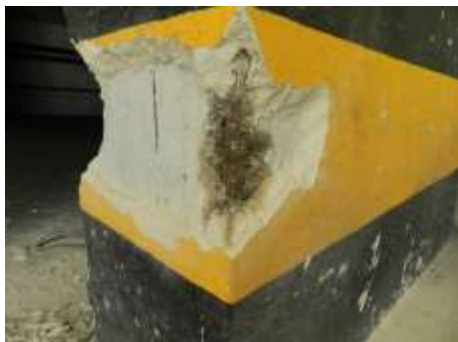
Figura 1 – Ensaio de presença de cloretos no Pilar 1 (reforçado)

Nota-se que assim como no ensaio de profundidade de carbonatação, os pilares da torre apresentaram bons resultados e nos de periferia é possível ver o precipitado, cloreto de prata, indicando que o pilar está sofrendo ataque por cloretos.

Este ensaio foi realizado nos quatro pilares em que foi realizado o ensaio de carbonatação, seguindo o mesmo processo de remoção do emboço e escarificação do concreto. Em seguida foi feita a aspersão do nitrato de prata, e o resultado pode ser visto nas Figuras 13, 14 e 15.

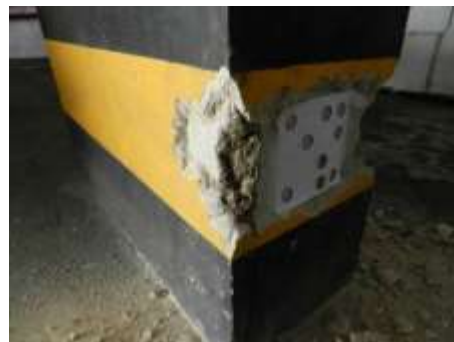
Figura 2 – Ensaio de presença de cloretos no Pilar 2 (reforçado)

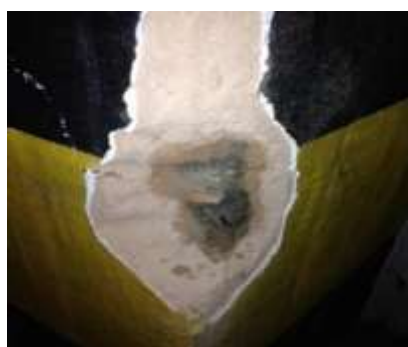
Figura 3 – Ensaio de presença de cloretos em pilar de periferia não recuperado.

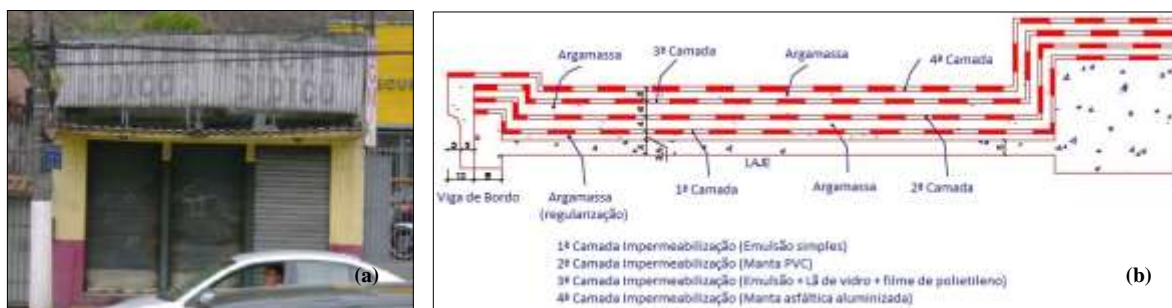
Figura 3 - (a) Marquise deformada pela sobrecarga de painel publicitário [1]; (b) Sobrecarga devido à sobreposição de camadas de impermeabilização [8].

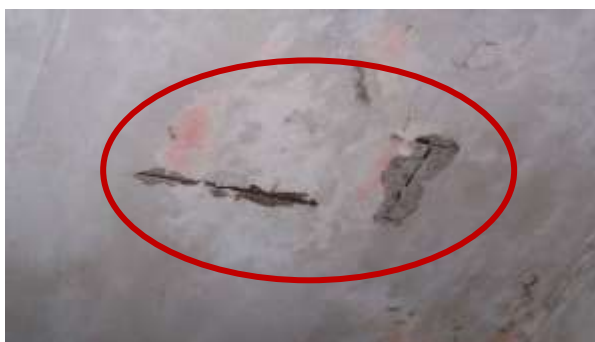
Figura 2: Corrosão de armadura com presença de deslocamento

Foi observado, em vistoria, que o cobrimento nas armaduras foi deficitário, principalmente em algumas lajes e vigas, inferior ao limite de 20 mm definido pela NBR 6118:1980 [12]. Esse fato, aliado ao ambiente ser destinado à garagem com pouca circulação de ar e ter elevada concentração de gás carbônico, favorece à ação da carbonatação no concreto, promovendo a oxidação das armadura e deslocamento do concreto (Figura 2).

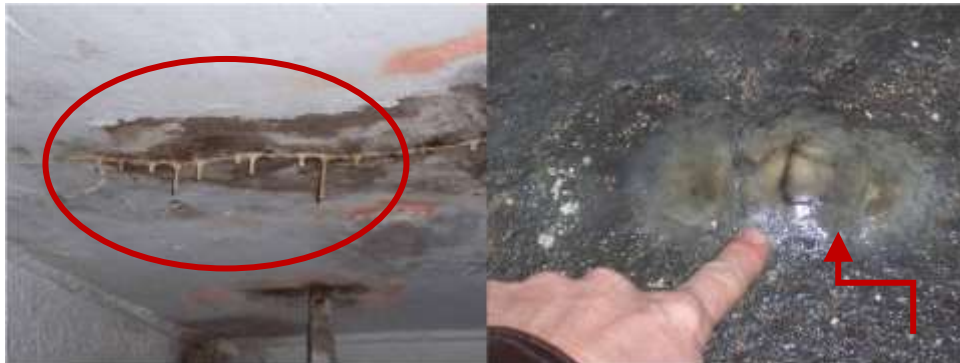
Figura 3: Aparecimento de concreções calcárias devido a perda de pasta do concreto

concreções calcárias de carbonato de cálcio no teto e piso (Figura 3), que além de trazer um aspecto visual desagradável, colaboram para acelerar o processo de deterioração do concreto, através do aumento da porosidade e diminuição da resistência do mesmo naquelas regiões.

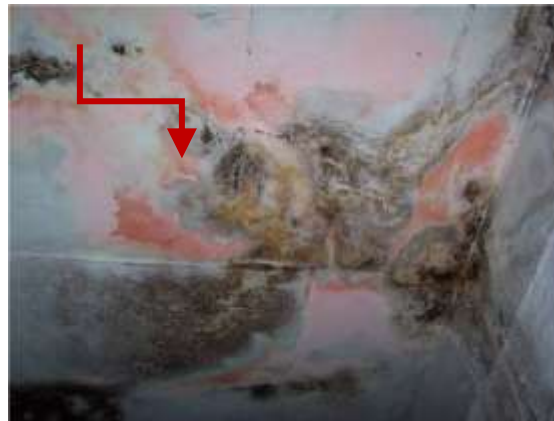
Figura 4: Local com presença de bolores

Devido à presença constante de umidade próximas às fissuras do concreto e no ambiente da garagem como um todo, auxiliada pela escassa circulação de ar nessas áreas, verificou-se a proliferação de mofo em diversos locais (Figura 4). Esse e outros organismos associados, liberam ácidos orgânicos que contribuem para a agressividade às armaduras das estruturas e, conseqüentemente, na diminuição da resistência do concreto.

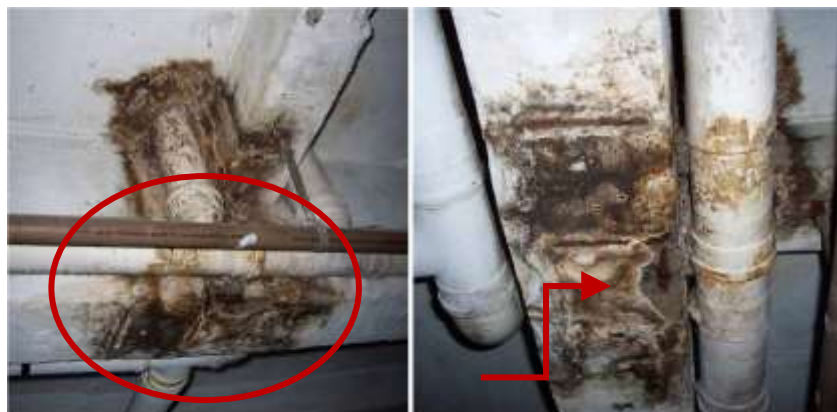
Figura 5: Vazamento em tubo de queda causando deterioração do concreto e armaduras

Nas regiões de existência de tubo de queda de esgoto, observou-se vazamentos que, além de produzir aspecto visual desagradável, promovem a deterioração dos elementos estruturais nas proximidades desses, devido, principalmente, à formação de bolores e ao ataque dos efluentes desses condutores, favorecendo a oxidação das armaduras e deslocamento do concreto (Figura 5).

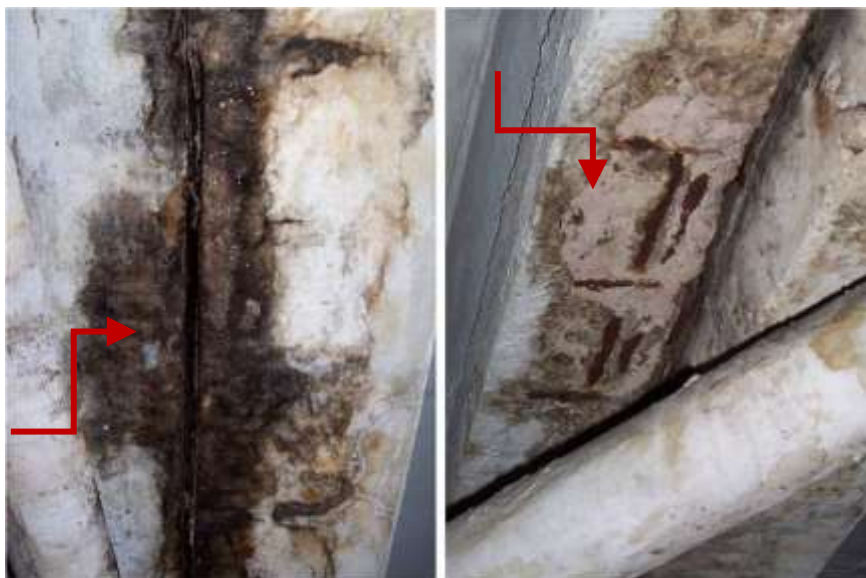
Figura 6: Presença de umidade na junta de dilatação com deterioração do concreto e oxidação das armaduras da viga

Verificou-se ainda, na junta de dilatação estrutural do prédio, a passagem de água devido à inexistência ou fadiga do material selante, causando degradação do concreto das vigas adjacentes a essa região. Além disso, as juntas de dilatação possuíam deposição de matéria orgânica oriunda principalmente de restos de fôrmas da época da construção, que junto com a constante umidade promoveu substrato adequado para desenvolvimento de musgos e líquens. Foi constatado áreas de corrosão de armaduras em alguns locais na face inferior das vigas, havendo exposição de armaduras longitudinais e transversais (Figura 6). Pelo fato de existir pouco espaço entre os elementos na junta de dilatação, não foi possível verificar o estado de conservação das faces das vigas voltadas para essa região.

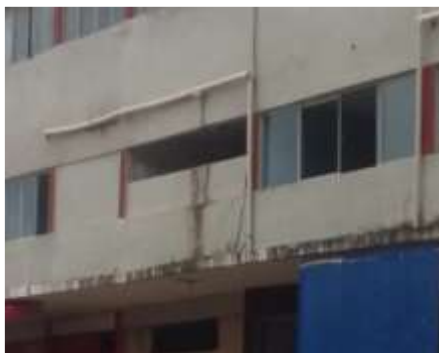
Figura 1 (a)- Formação de bolor na fachada e Figura 1 (b)- Destacamento de revestimento interno.

De acordo com Fontenelle (2004) os destacamentos são caracterizados pela perda de aderência das placas cerâmicas do substrato, ou da argamassa colante, quando as tensões surgidas no revestimento cerâmico ultrapassam a capacidade de aderência das ligações entre a placa cerâmica e argamassa colante e/ou emboço.

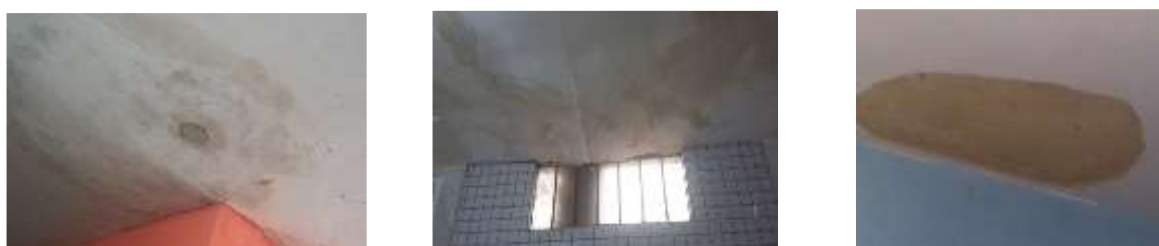
Figura 2 (a)- mancha d'água; Figura 2 (b)- bolsão de acúmulo de água e Figura 2 (c)- Destacamento de revestimento.
a)

A edificação por ter mais de vinte anos, possui vários pontos de infiltração provenientes de instalações hidráulicas. Foram identificados inúmeros pontos de manchas de água no forro (figura 2 (a)), bolsões de acúmulo de água (figura 2(b)) e destacamento de revestimento, (figura 2 (c)).

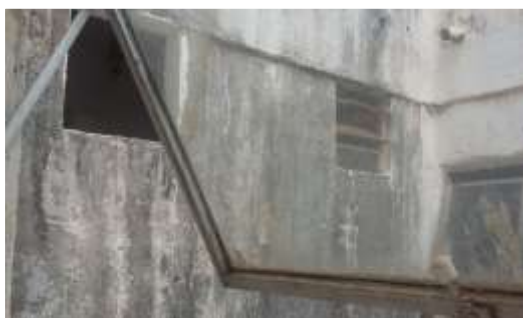
Figura 5 (a) e Figura 5 (b)- Bolores e Eflorescências.

Segundo UEMOTO (1988), o termo eflorescência tem como significado a formação de depósito salino na superfície de alvenarias, isto sendo resultado da exposição de intempéries. Afirma ainda que, quimicamente, eflorescência é constituída por sais de metais alcalinos (sódio e potássio) e alcalino-terrosos (cálcio e magnésio), solúveis ou parcialmente solúveis em água. Diante disso, pela água da chuva ou do solo, o elemento irá estar saturado e os sais serão dissolvidos. Depois a solução migra para a superfície e, por evaporação, a água sai, deixando, na base do elemento, um depósito salino (figura 5(a) e figura 5(b)).

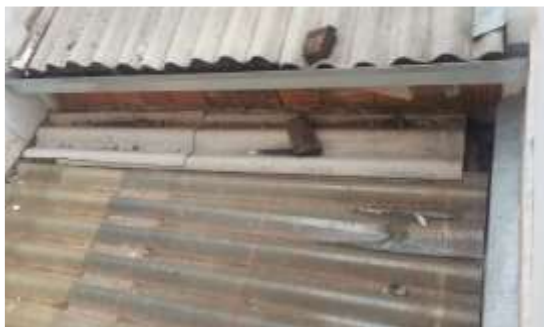
Figura 7- Cobertura (telhas de fibrocimento) e sistema de calhas

No caso da edificação em estudo verifica-se que o telhado está quase que passando da calha e também falta o tubo de captação da água proveniente do material drenante (figura 7). Existem pedaços de madeira que obstruem a passagem resultando em um acúmulo de água. A mesma tende a procurar caminhos, infiltrando no próprio telhado e material de vedação (paredes) e forro.

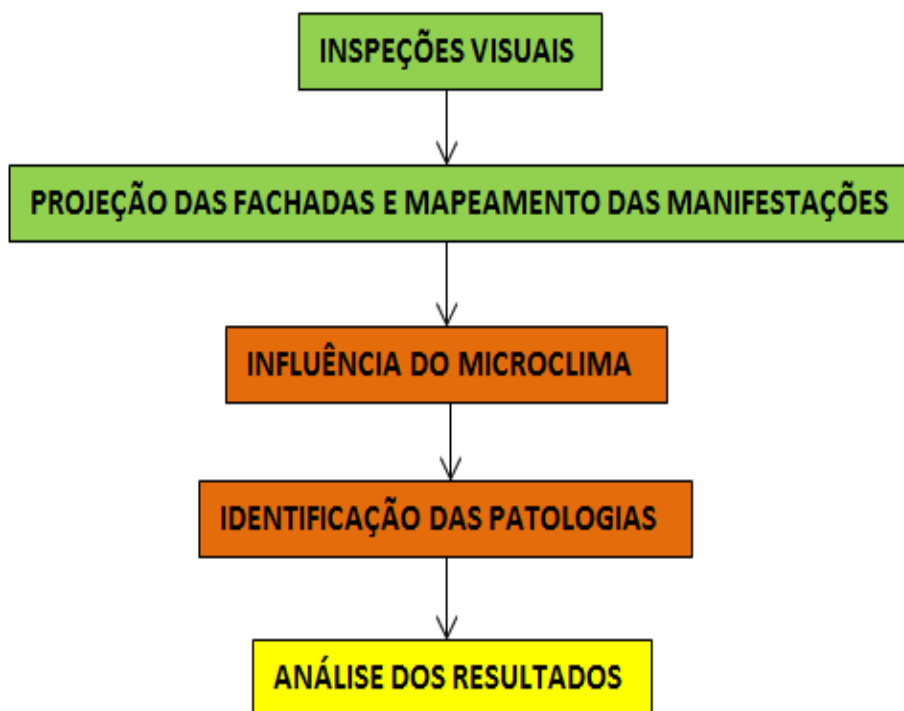
Figura 3: Fluxograma da metodologia

Este artigo realizou por meio de fotos, as imagens gerais do Palacete para uma visão ampla das manifestações, e imagens específicas das áreas identificadas, com o intuito de identificar os tipos de sinais patológicos, apresentando sua definição e sua provável causa. Para auxiliar no diagnóstico, foi realizada uma projeção da fachada a fim de mapear as manifestações, atrelada a influência direta do clima na fachada. Através da análise dos dados, foi possível realizar graficamente, um levantamento da incidência das manifestações patológicas.

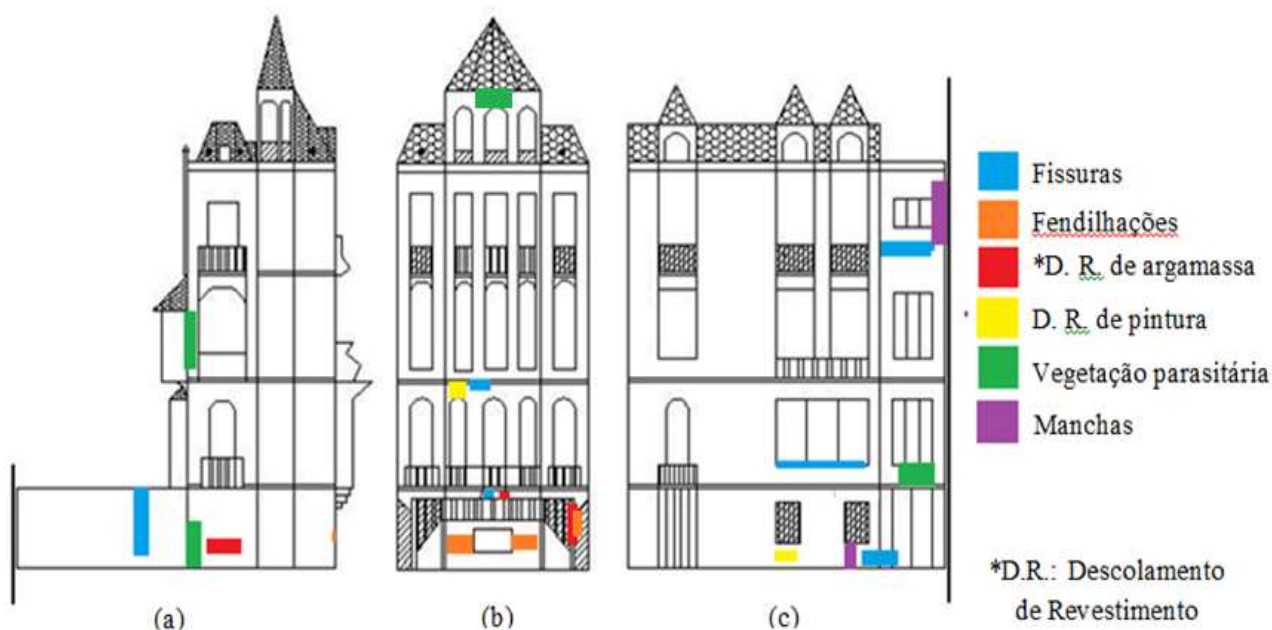
Figura 5: Esboço das 03 fachadas do Palacete: (a) fachada no sentido Sul; (b) fachada no sentido Sudeste; (c) fachada no sentido Leste.

O mapeamento apresenta as áreas mais afetadas da fachada, promovendo uma visualização ampla dos problemas encontrados.

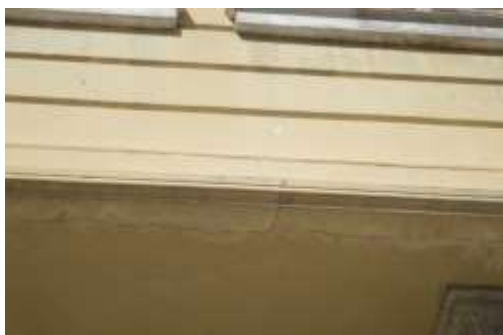
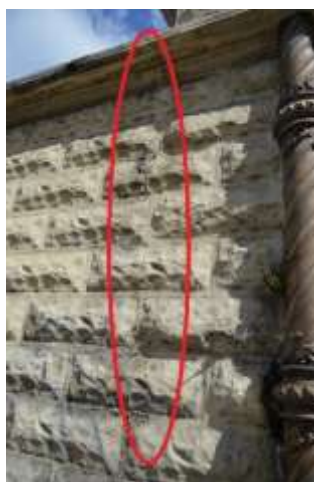
Figura 6: Fissuras

Fissuras são características de estruturas de concreto e um dos danos mais comuns, no qual causa desconforto nos leigos, proprietários e usuários inclusos no local, para o fato de que algo está errado. Segundo a NBR 6118, fissuras são consideradas agressivas quando suas aberturas na superfície do concreto ultrapassam os valores de: 0,2mm para peças expostas em meio agressivo muito forte (industrial e respingos de maré); 0,3mm para peças em meio agressivo moderado e forte (urbano, marinho e industrial); e 0,4mm para peças em meio agressivo fraco. (rural e submerso) [8]. Podem ser causadas por movimentações térmicas dos elementos estruturais e materiais de construção, variações de umidade, atuação de sobrecargas, alterações higroscópicas e químicas [9]. Dentre as mais variadas causas desta anomalia como sobrecargas, movimentação térmica externa, fundações e retração por secagem, esta pode ter sido causada pela variação dimensional dos elementos construtivos, assim como a alta incidência de temperatura na argamassa de revestimento, sendo a manifestação com maiores incidências.

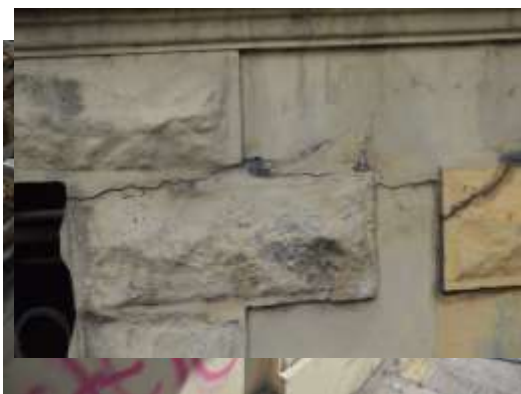
Figura 7: Fendilhações

Fendilhação pode ser definida como uma das anomalias mais frequentes em alvenarias de construções antigas cujo aparecimento é frequente em aberturas de portas e janelas, principalmente em cantos, onde existe maior concentração de tensões. É associada às ações como recalque diferencial das fundações, vibrações resultantes do constante tráfego de veículos pesados e efeitos de remodelações interiores mal concebidas. A progressão desta anomalia depende de vários fatores, sendo influenciada certamente pela constituição e qualidade das próprias alvenarias [10]. Na fachada, o térreo foi todo construído em alvenaria de pedra, e apresenta fendilhações nas bordas do muro, em frente à entrada do Palacete. Suas possíveis causas podem ter influência do tipo de fundação realizada por conta da localização do terreno e/ou por conta do fluxo de veículos pesados na Av. José Malcher, sendo esta uma imprescindível via para transportes coletivos da metrópole.

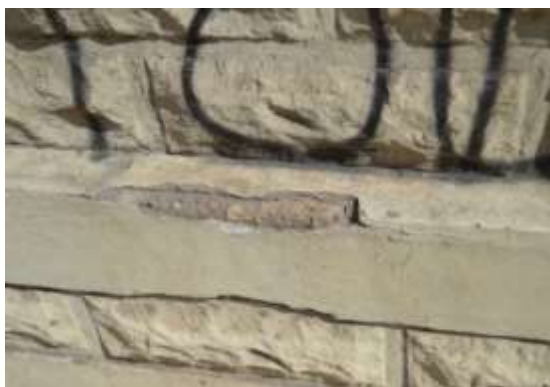
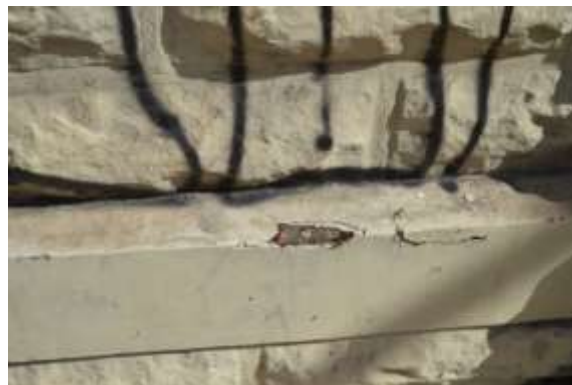
Figura 8: Descolamento de revestimento de argamassa

O descolamento ocorre quando revestimento não está mais aderido à base, onde a pouca aderência entre o revestimento e a base e, a base e o substrato fazem com que os esforços internos rompam a ligação entre as camadas, desprendendo-as. Por não estar fixada à base, a anomalia se dispõe de forma radial, comprometendo os pontos ainda com qualidade [11].

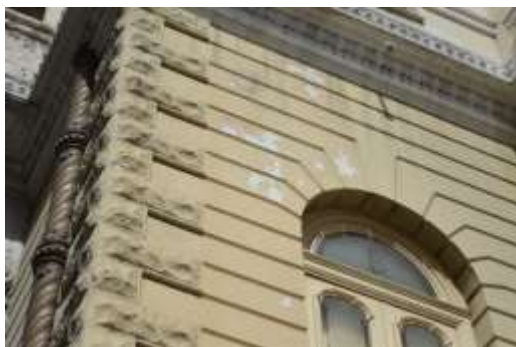
Figura 9: Descolamento de revestimento de pintura

O descascamento de pintura pode se manifestar através de perda de aderência da película, pulverulências ou descolamentos com posterior perda de aderência, e escamação da película, sendo causadas, por exemplo, por preparo inadequado do substrato ou ausência de preparação (aplicação de tinta em superfície contaminada por eflorescências ou sobre substrato muito poroso) e aplicação em substrato instável (a umidade pode se depositar entre a película da tinta e a superfície, causando possível descascamento) [12]. Em análise das afirmações, uma provável causa desta manifestação pode ser devido ao grande volume de chuva e umidade da região.

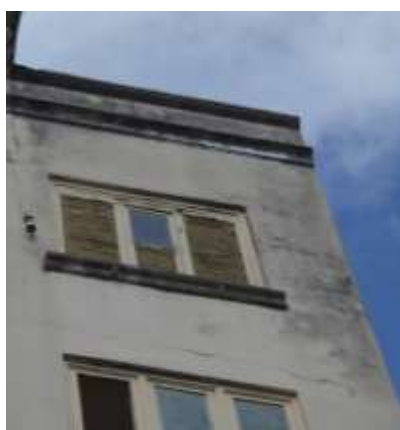
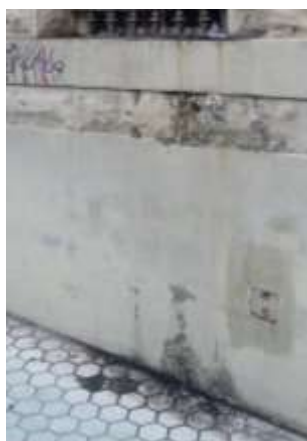
Figura 10: Manchas.

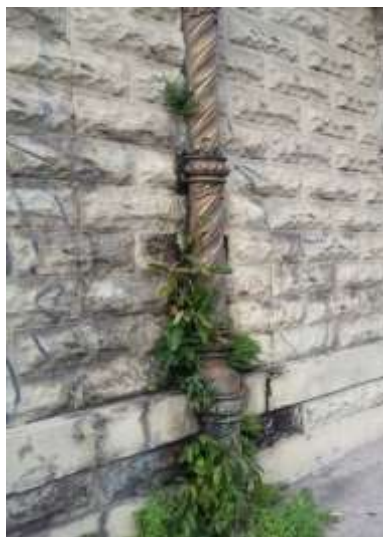
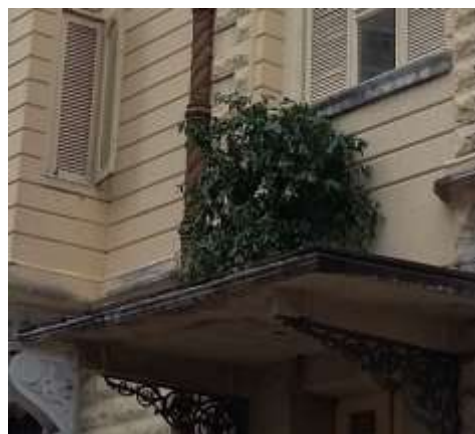
Figura 11: Vegetação Parasitária.

A proliferação de organismos é favorecida pela umidade e aporte de sais minerais, onde estes últimos provêm dos materiais de construção. A umidade presente nas paredes através de fissuras, fendas entre outros, dissolve os sais minerais e a matéria orgânica presente nos materiais de construção, enviando-os para a superfície. A umidade evapora-se totalmente ou parcialmente, depositando sob a forma de cristais ou manchas, os sais e a matéria orgânica depositada, onde estas proporcionam um ambiente de cultura propício para a reprodução da vegetação [13]. Desta forma, conclui-se que o fator umidade, em Belém, colabora para a aparição desta anomalia nas fachadas.

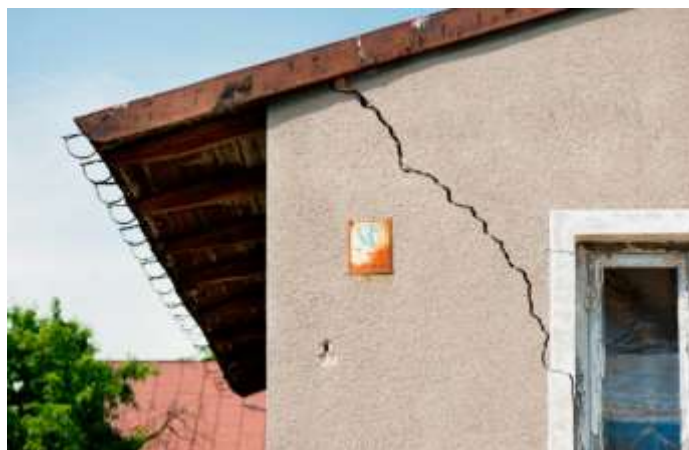
Figura 1: Verificação de fissura em uma parede [11].

Normalmente com a movimentação dos elementos no decorrer do tempo de vida da edificação, essas fissuras vão surgindo no cantos das paredes, geralmente em ângulos de 45 graus, conforme exemplificado na Figura 1, entretanto, podem ser também verticais ou horizontais [10].

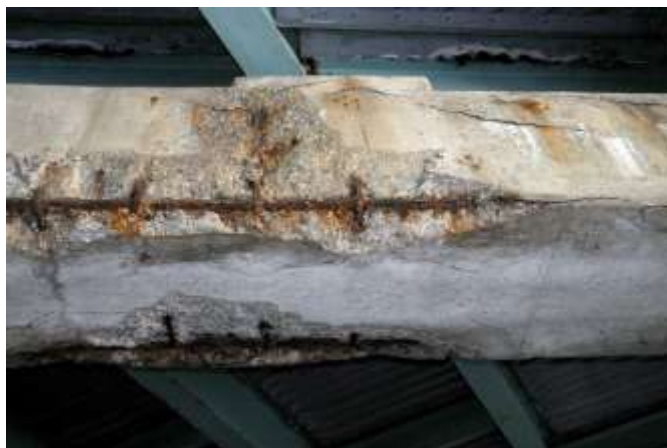
Figura 2: Verificação de corrosão causada por ataques de ions de cloreto [14]

Um cuidado muito importante em si tratando de Concreto Armado, é o cobrimento necessário para o elemento, que varia de acordo com o fck e o ambiente a que ela estará exposta. Por exemplo, em uma determinada ocasião, o cobrimento mínimo necessário para que a armadura do elemento esteja protegida de intempéries, pode ser de 30mm (conforme tabela 7.2 da NBR 6118/2014) [13], isso se deve, pois com o decorrer da vida útil do sistema, alguns elementos químicos em contato com o concreto, penetram no mesmo e entram em contato com a armadura, essa alteração da microestrutura do concreto, expõe os vergalhões ao ambiente, ocasionando uma oxidação dos mesmos (Figura 2), o prejudica nas propriedades mecânicas do mesmo, comprometendo a estabilidade da estrutura [1].

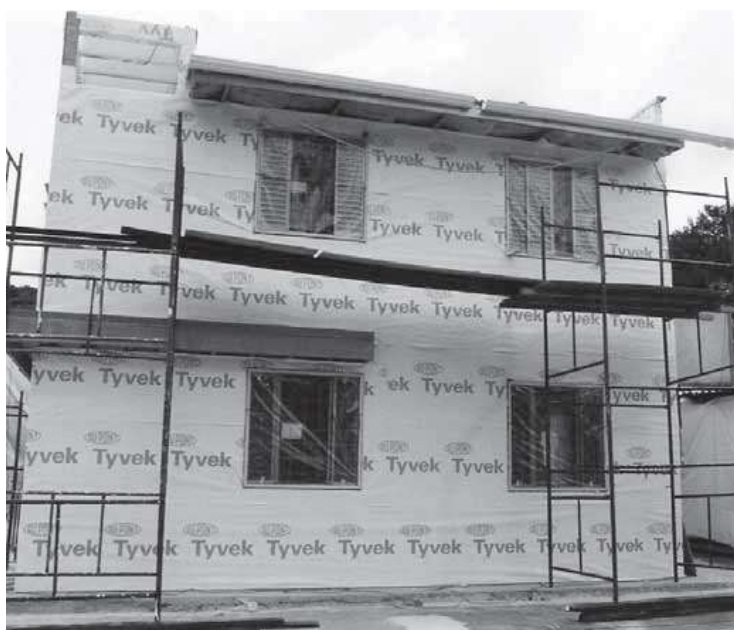
Figura 4: Impermeabilização das placas de OSB da fachada da foto anterior com membrana de polietileno [1]

Independente do acabamento final, as placas de OSB devem ser protegidas externamente da umidade e da água, através de uma manta ou membrana de polietileno de alta densidade (Figura 4), que reveste toda a área externa das placas, garantindo a estanqueidade das paredes, porém permitindo a passagem da umidade da parte interna dos painéis para o exterior, evitando a condensação dentro dos mesmos [1].

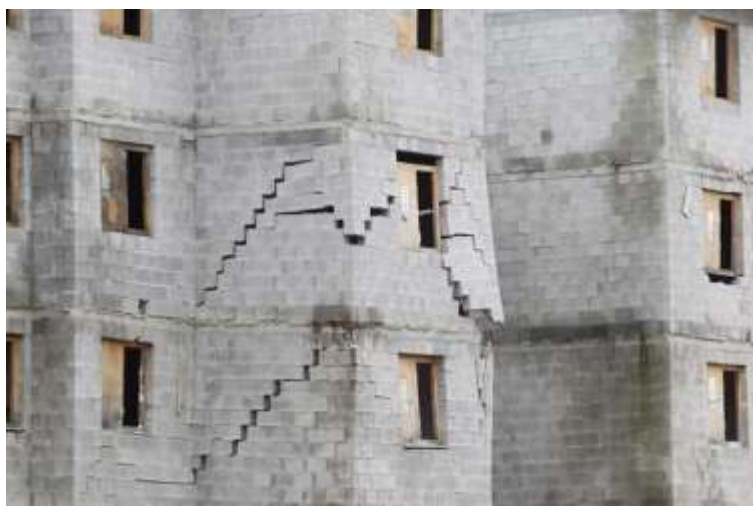
Figura 5: Prédios do Minha Casa, Minha Vida, ameaça cair [16]

Dependendo do tipo de solo e fundação utilizados nas construções, pode haver o movimento da mesma no sentido vertical, ou seja, um afundamento da estrutura, que pode ser ou em determinado ponto, ou em toda estrutura (recalque diferencial e recalque total, respectivamente). Isso ocorre devido ao peso da edificação, má compactação do solo, fundação inadequada, falta de estudo de sondagens, dentre diversos outros fatores, conforme Figura 5.

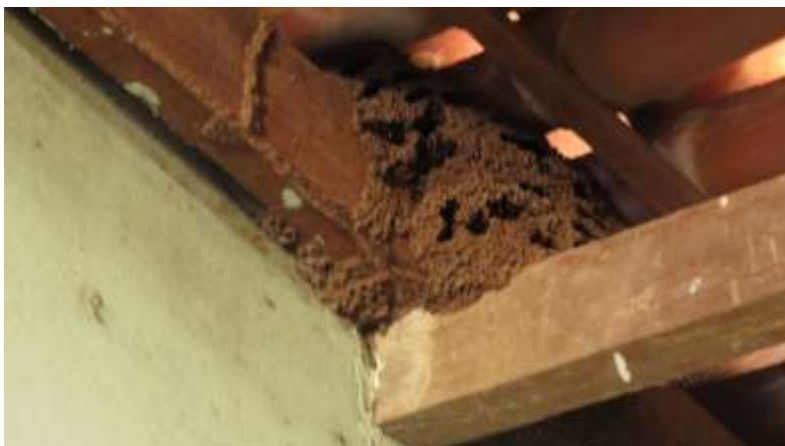
Entre outras coisa, o entulho gerado pelo método tradicional de construção, atrai insetos, ratos, além de outros animais, o que torna aquele ambiente insalubre, além disso, a madeira e outros elementos que retém a umidade também são atrativos para os insetos como cupins e baratas [17], conforme Figura 6.

Figura 6: Ataque de cupim em estrutura de cobertura [18]

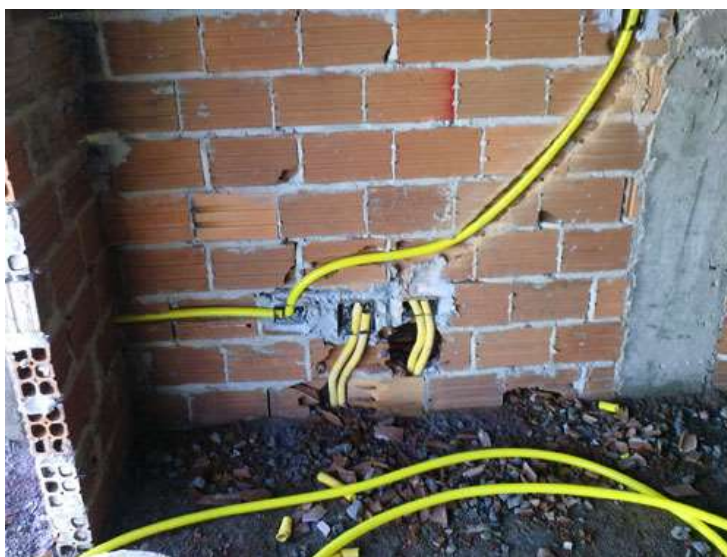
No método tradicional, as tubulações por onde passarão as instalações hidráulicas, sanitárias e elétricas, são realizadas depois de executada a alvenaria. Logo após, o levantamento da alvenaria, são feitos rasgos nas paredes (Figura 7), por onde passarão os tubos.

Figura 7: Rasgos para passagens de tubulações de instalações [19]

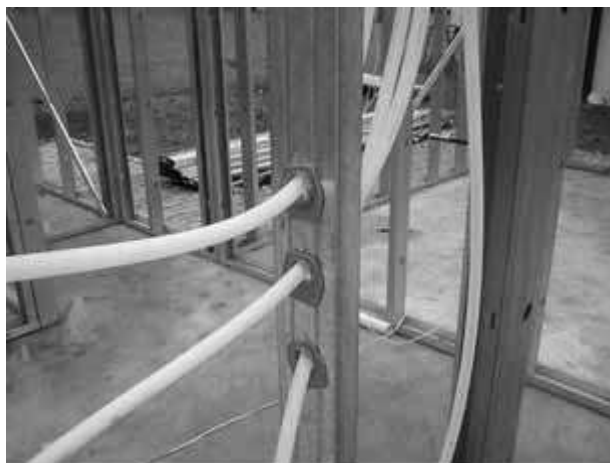
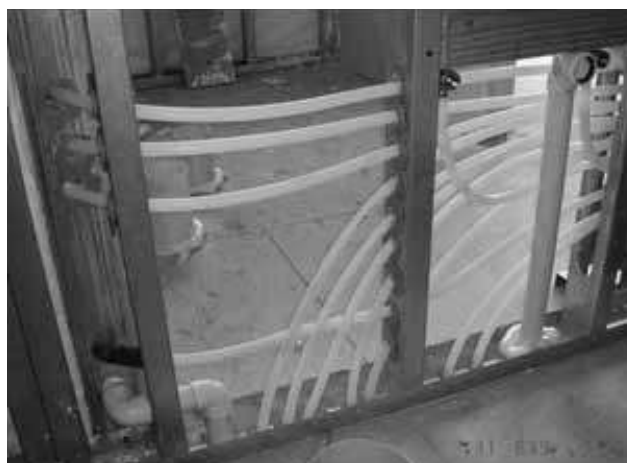
Nas situações em que há demanda por manutenção das instalações existentes ou acréscimo de novas, o sistema Light Steel Framing elimina a necessidade de rasgar todo o caminhamento para passagem da nova tubulação ou localização de eventual dano na existente. Os passos para manutenção, resumidamente, são os seguintes: corte da placa de gesso no local danificado, utilizando um serrote de mão, abrindo uma janela para o interior da parede; reparo da instalação danificada com plena visibilidade de seus componentes; posicionamento da placa de gesso removida ou outra nova com as mesmas dimensões, caso a anterior tenha se danificado; fixação dessa placa com auxílio de perfil metálico auxiliar e parafusos; e tratamento das juntas ao redor da janela com massas e fitas adequadas. Todas essas etapas são feitas de forma fácil, com pouco resíduo, transtorno e sujeira [1], conforme Figuras 8 e 9.

Figuras 8 e 9: Passagem de tubulação em montantes com proteção [19]

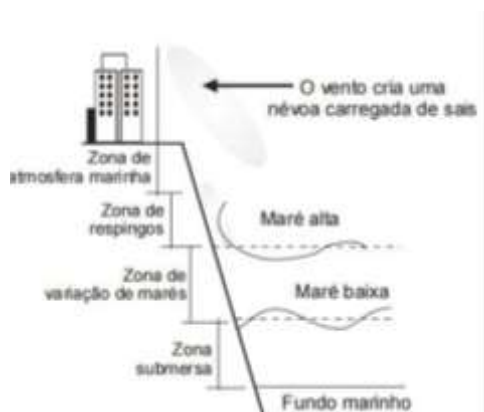
A agressividade de ambientes marinhos em estruturas de concreto pode ser dividida a partir de dois aspectos distintos: um relativo à corrosão do concreto pela ação de sais agressivos enquanto o outro diz respeito ao processo de degradação da armadura devido à presença de íons cloretos e umidade do ambiente [4]. Entretanto, ainda conforme os autores, não são os componentes da água do mar os únicos responsáveis pelo surgimento de manifestações patológicas no concreto. De acordo com as zonas (Figura 1) agentes de diferentes naturezas atuarão na degradação da estrutura.

Figura 1 – Zona de ação do ambiente marinho

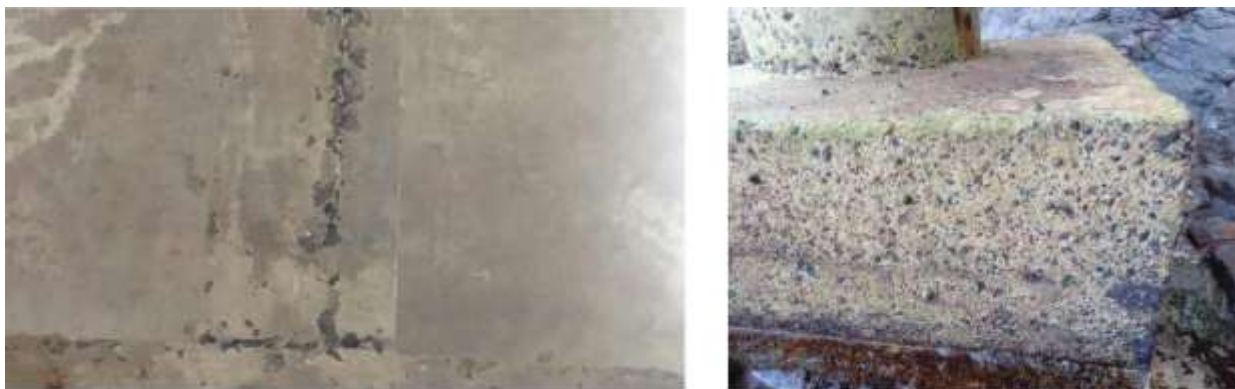
Figura 3 – Lixiviação do concreto no Píer A (esquerda) e no Píer D (direita).

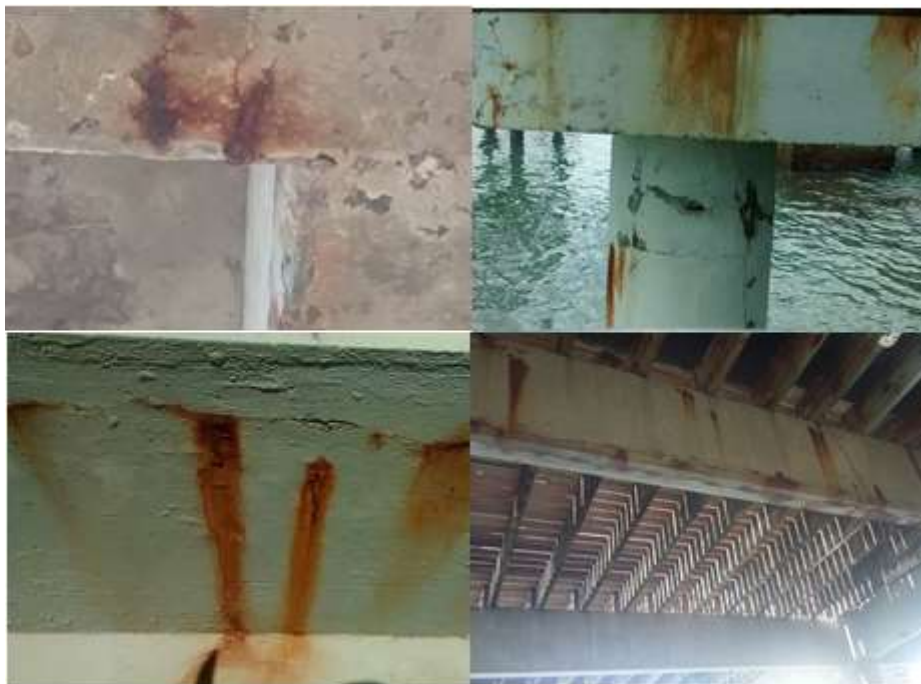
Figura 4 – Corrosão da armadura do Píer A (canto superior esquerdo), B (canto superior direito), C (canto inferior esquerdo) e D (canto inferior direito).

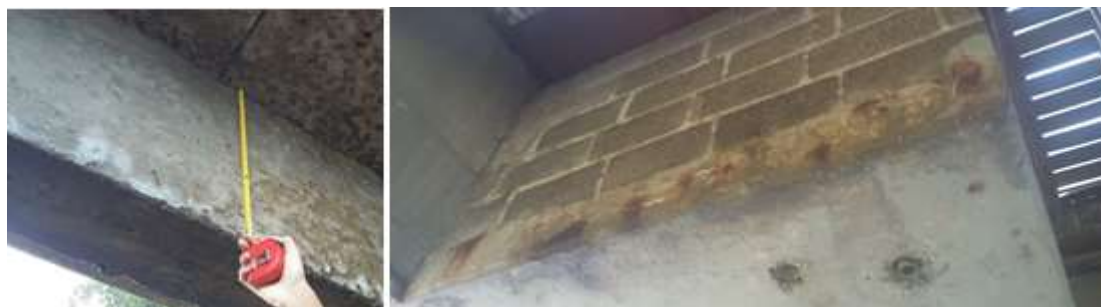
Figura 5- Carbonatação do concreto no Píer A (esquerda) e Píer D (direita).

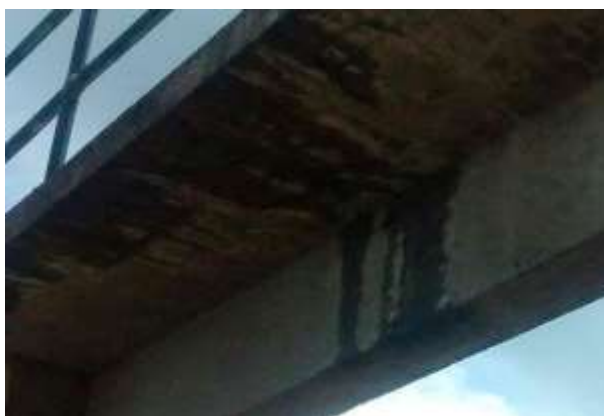
Figura 6 – Presença de fungos na superfície do concreto do Píer A.

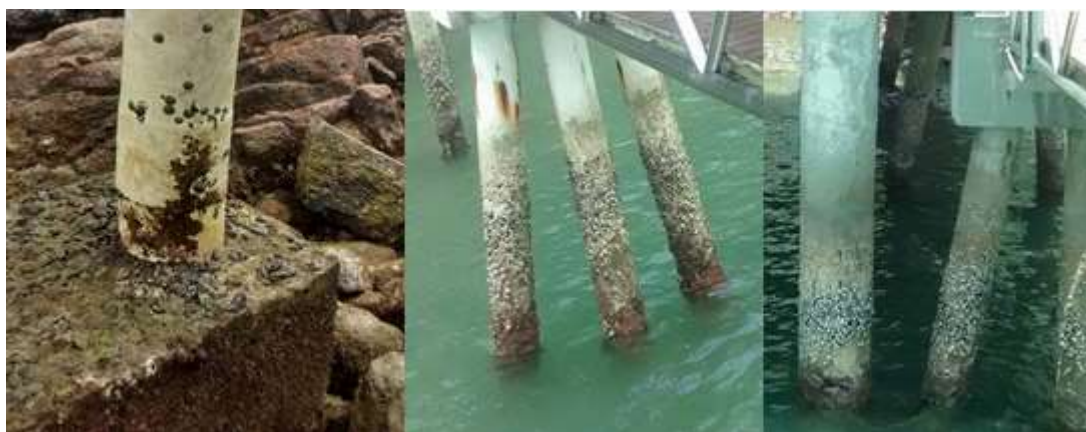
Figura 7 – crustáceos nos elementos estruturais do Píer A, B e C, respectivamente.

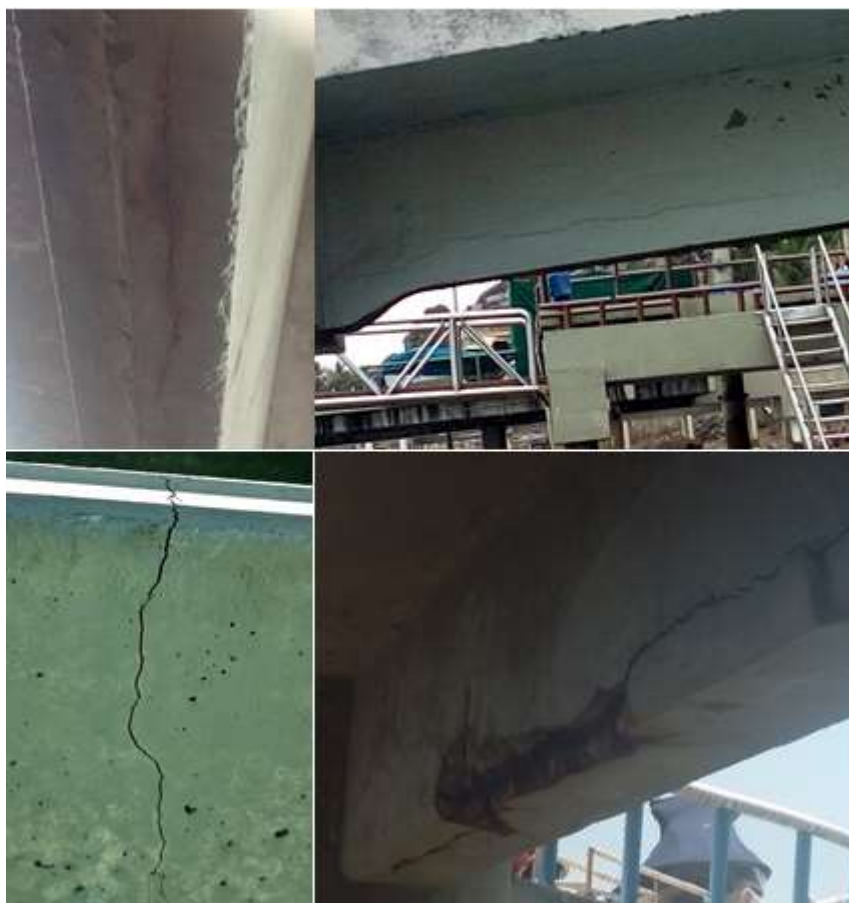
Figura 8 – Fissuras nos elementos estruturais do Píer A (canto superior esquerdo), B (canto superior direito), C (canto inferior esquerdo) e D (canto inferior direito).

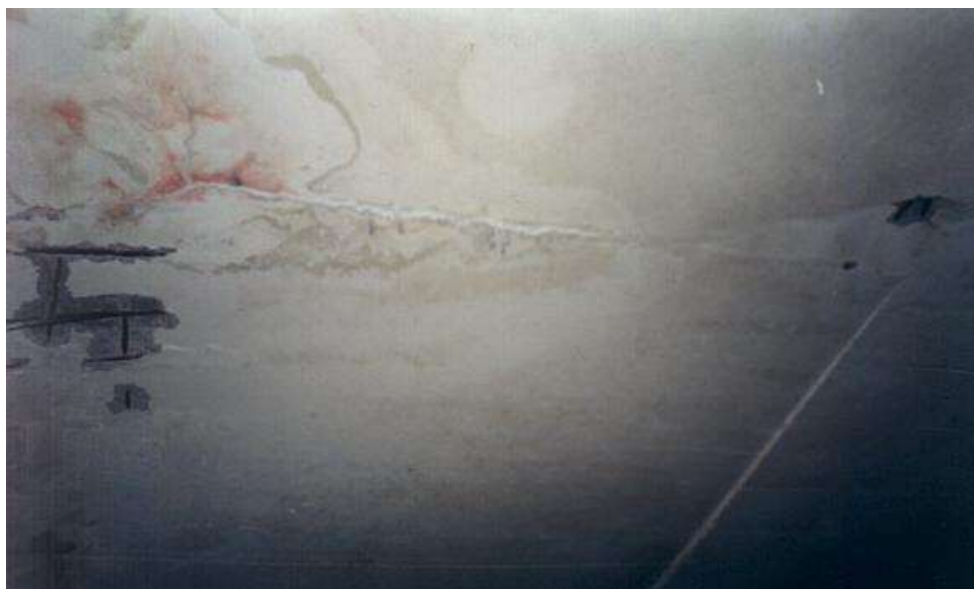
Figura 1: Lixiviação em laje de concreto armado

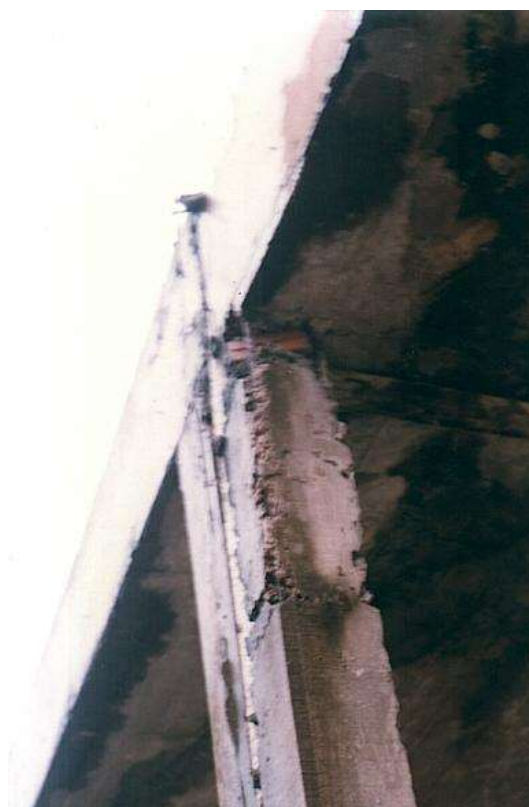
Figura 2: Ninhos de concretagem no encontro do pilar com a viga
