**ANAIS DO CONGRESSO BRASILEIRO DE
PATOLOGIA DAS CONSTRUÇÕES
CBPAT2016**

18 A 20 DE ABRIL DE 2016 - BELÉM DO PARÁ

Congresso Brasileiro de Patologia das Construções (2: 2016:
Belém do Pará, PA)

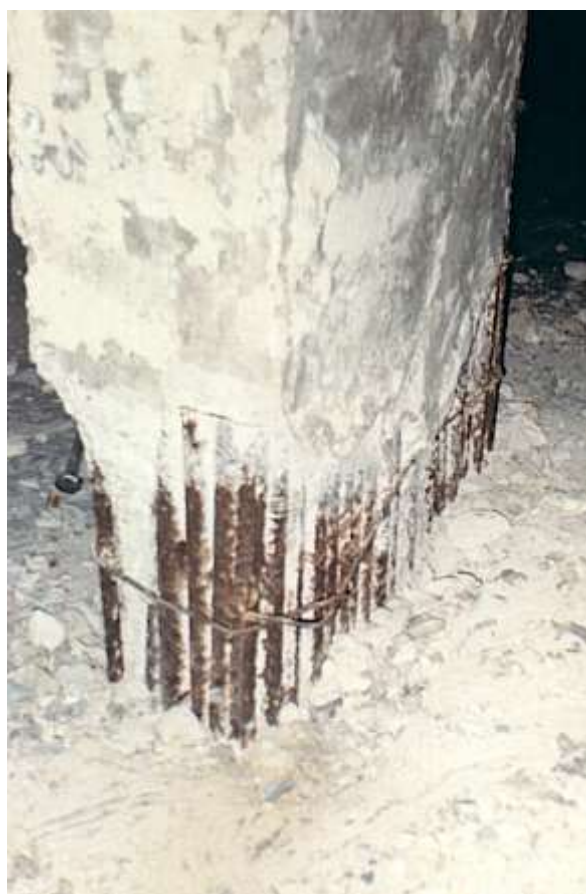
A Figura 3 mostra a base de um pilar com alta densidade de armadura em processo de corrosão. Visualiza-se que a presença de elevada densidade de armaduras na base do pilar acarretou uma espessura de cobrimento insuficiente. Em alguns pontos, o envolvimento das armaduras pelo concreto era ínfimo. Além disso, os estribos encontravam-se rompidos e as armaduras com seção expandidas por conta de corrosão generalizada. Durante a investigação no pilar de concreto não foram encontradas pastilhas ou espaçadores que garantiriam o cobrimento mínimo estipulado em projeto.

Figura 3: Alta densidade de armadura como causa da corrosão das armaduras em base de pilar

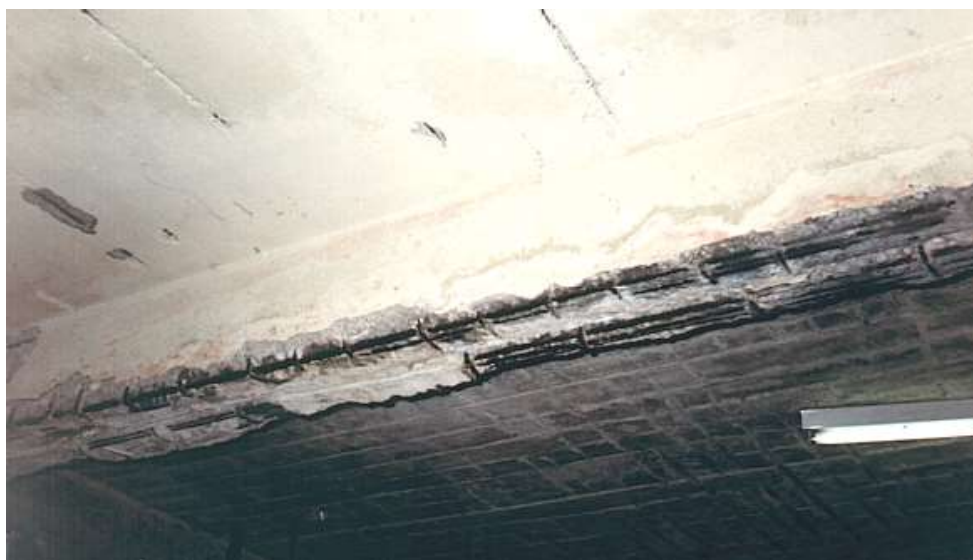
A base das vigas visualizadas na Figura 4 apresenta processo de corrosão avançado. Entre as principais causas que provocaram o evento destacam-se as infiltrações pela junta de dilatação do concreto provocando umidade elevada nas vigas. Essas infiltrações levam aos ciclos de molhagem e secagem alternados colaborando para o fenômeno de lixiviação e carbonatação culminando na corrosão precoce nas peças.

Aliado à este episódio, percebe-se a alta concentração de armaduras na base das vigas, inclusive sem a presença de distanciadores, dificultando o cobrimento adequado às mesmas. Além disso, o cobrimento na base das vigas apresentadas pode ser considerado de menor qualidade (falta de argamassa) em virtude de que as peças delgadas, com alta densidade de armaduras, tendem a apresentar superfícies com vazios em razão do não envolvimento completo pelos concretos. Esses fatos levaram à propagação da corrosão das armaduras em toda a extensão das vigas.

Figura 4: Infiltração pela junta de dilatação como causa da corrosão das armaduras

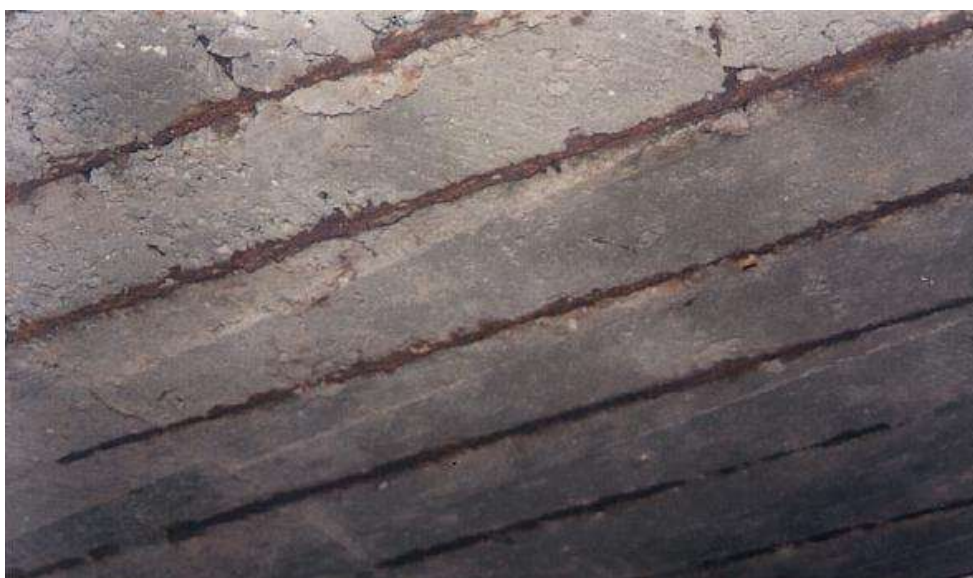
A laje demonstrada na Figura 5 apresenta processo de corrosão generalizada. Detectou-se que a laje foi executada sem o mínimo de cobrimento para proteção da armadura. Somado a isto, as armaduras coincidiram com as juntas das fôrmas; provocando corrosão generalizada e expansão da seção das armaduras. Outra falha provável que pode ser descrita é a insuficiência de estanqueidade das fôrmas por conta da fuga de nata de cimento pela abertura nas juntas.

Figura 5: Laje executada sem o mínimo de cobrimento provocando corrosão generalizada

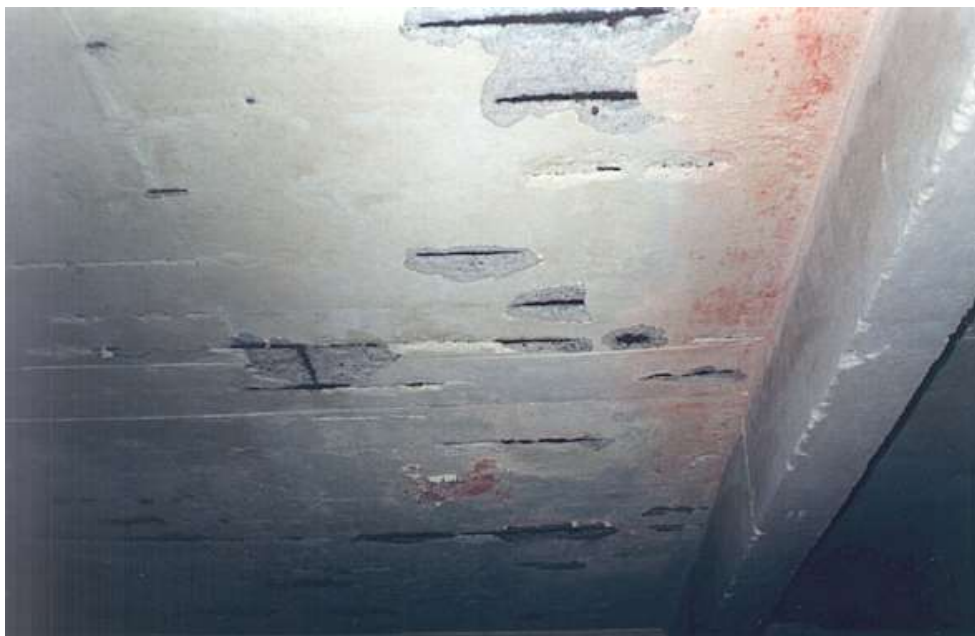
Figura 6: Lascamento do concreto devido à expansão dos produtos de corrosão nas armaduras da laje

Pode-se visualizar nas Figuras 6, 7 e 8 o processo de lascamento do concreto em lajes e vigas. As três imagens representam estruturas que se encontram em garagem veicular de prédio residencial. É sabido que estes locais são úmidos, com baixa ventilação e com a presença de monóxido de carbono em maior volume oriundos do escapamento dos veículos. A união desses fatores e a estrutura de concreto armado apresentando problemas de espessura do concreto de cobrimento foram preponderantes para o desencadeamento da corrosão das armaduras.

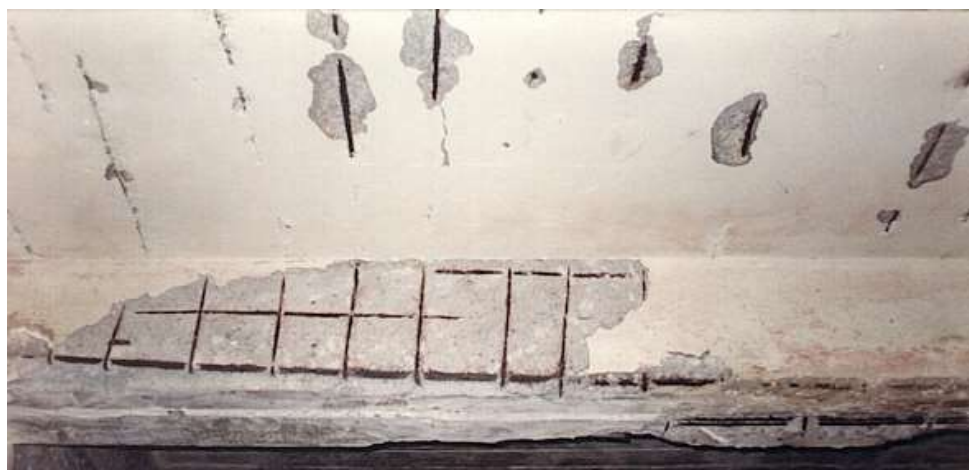
Figura 7: Lascamento do concreto devido à expansão dos produtos de corrosão nas armaduras da laje e viga

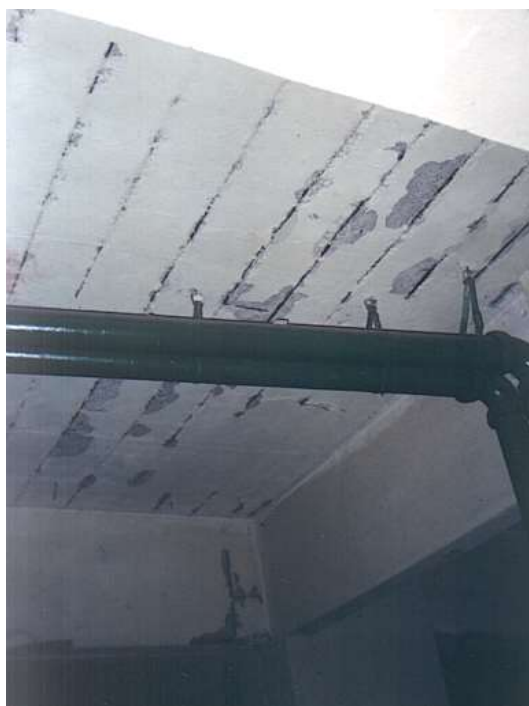
Figura 8: Lascamento do concreto devido à expansão dos produtos de corrosão nas armaduras da laje e viga

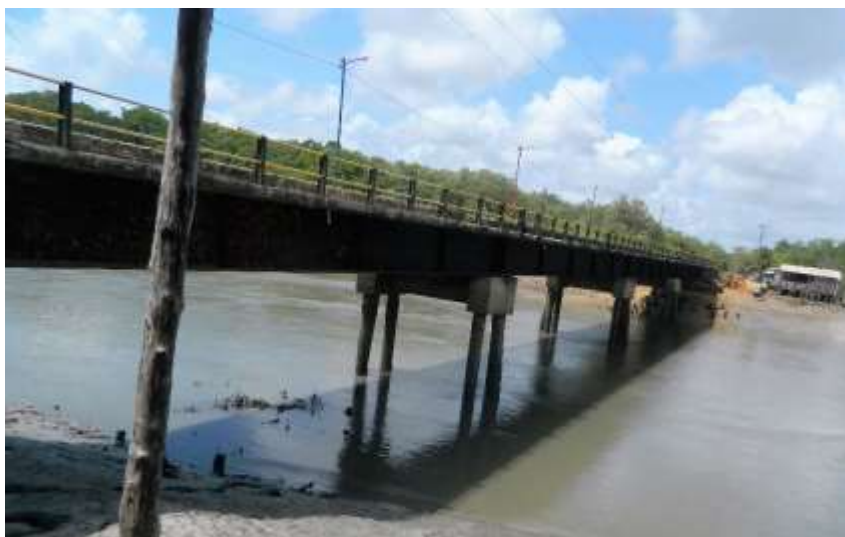
A ponte sobre o Furo Grande é de porte médio. Possui estrutura mista, com o tabuleiro e pilares em concreto e vãos em aço. Apresenta 100m de extensão por 9m de largura, é sustentada por quatro composições de pilares com cinco vãos retilíneos. De todas as pontes do percurso Bragança-Ajuruteua essa é a mais antiga e conseqüentemente a que apresenta maiores quantidades e mais severas patologias.

Figura 3: Ponte sobre o Furo Grande
Fonte: acervo dos autores

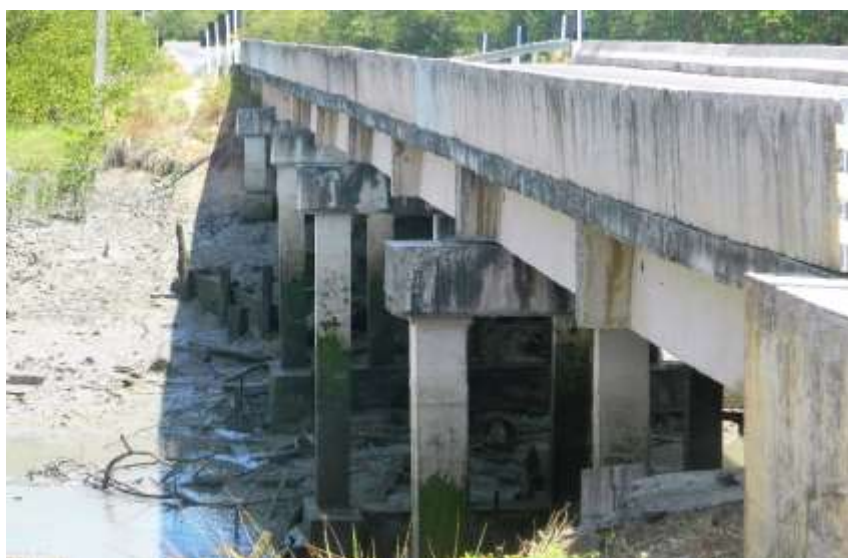
A ponte sobre o Furo do Café é toda em estrutura de concreto armado, possui porte médio, sendo 72m de extensão por 9m de largura. Foi construída recentemente, logo não possui muitas patologias visíveis.

Imagem 4: Ponte sobre o Furo do Café
Fonte: acervo dos autores

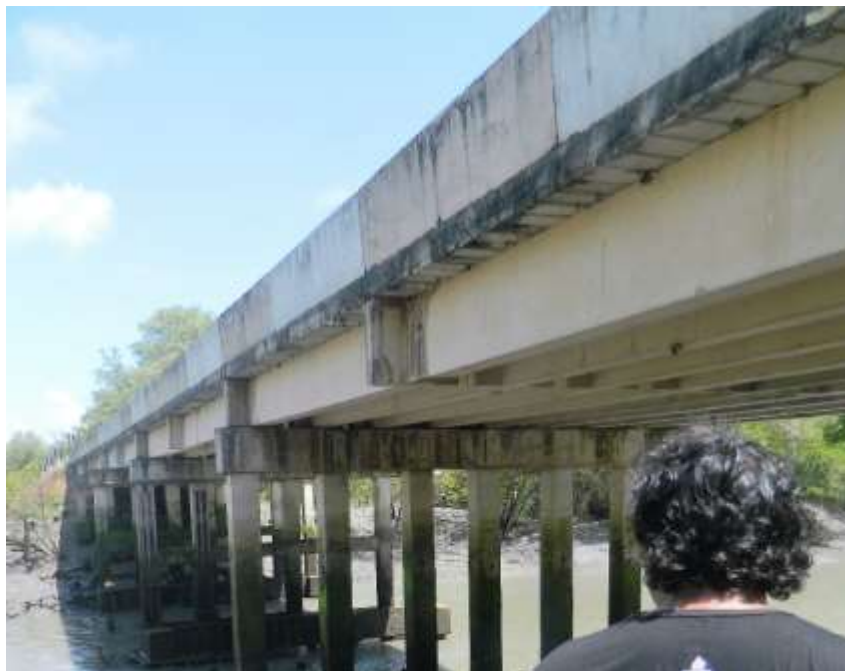
A ponte sobre o Furo do Chato tem características semelhantes à do Furo do Café. Sendo de construção recente, não possuindo muitas manifestações patológicas. Classificada de porte médio, com 66m de extensão por 9m de largura.

Imagem 5: Ponte sobre o Furo do Chato

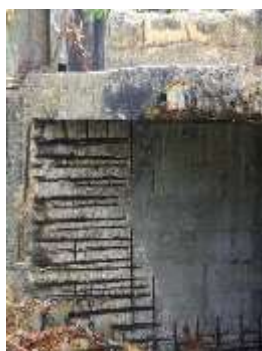
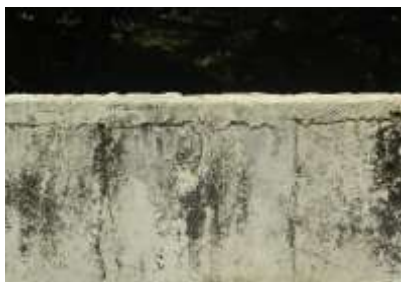
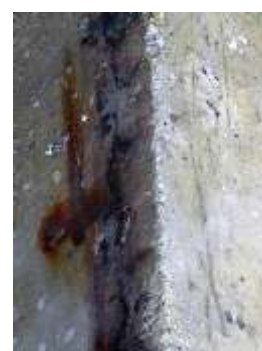
Imagem 6: Patologias - a) deslocamento, b) trincas e c) fissuras

Levando em consideração o ambiente em que foi realizado a pesquisa, as fissuras encontradas são devido a presença dos sais. Sobretudo em áreas do concreto em que há respingos e estão sobre efeito da maré, ou seja, estão sujeitas a molhagem e a secagem. Com isso, a expansão do concreto pode ocorrer devido a cristalização dos sais nos poros. Esta ação é inteiramente física, não tendo nenhuma ataque químico ao concreto. A água do mar contribui também com a lixiviação do gesso e da etringita que são os mais solúveis em solução de cloretos, contribuindo na porosidade do concreto e consequentemente com a maior deposição de sais.

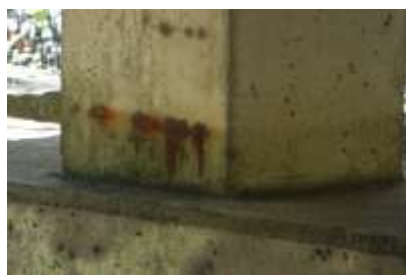
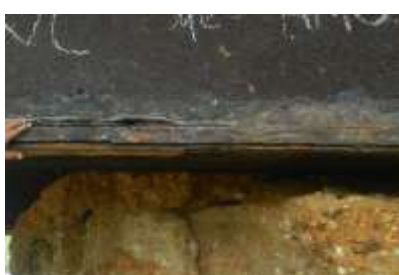
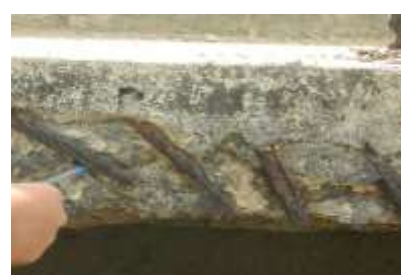
Imagem 7: a) início de corrosão no pé do pilar, b) corrosão da mesoestrutura e c) perda de seção do aço

A corrosão química do aço é a patologia mais evidente, principalmente como se trata da ponte sobre o Furo Grande. É também encontrada em pequenos trechos localizados, como identificados nas pontes sobre Furo Chato e do Café, em estado inicial, podendo se estender caso não seja tomada nenhuma providência. Esse fenômeno ocorre quando as armaduras ficam expostas, sem cobrimento, ou quando o aço perde a proteção do meio alcalino do concreto, gerando óxido férrico hidratado, conhecido popularmente com ferrugem, resultando em perdas de seção do aço, e/ou a escamação.

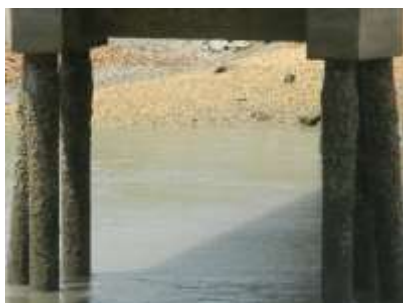
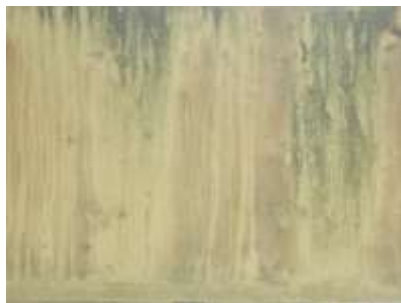
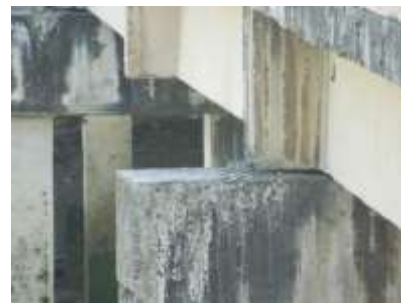
Imagem 8: a) Cracas, b) muscos e infiltração e c) lixiviação e muscos

A umidade causada pelo meio e pelas infiltrações, dão condições para um ambiente propício para o surgimento de patologias causadas por agente biológico resultando em um mau aspecto da estrutura, com o surgimento de limo, cracas e manchas em geral.

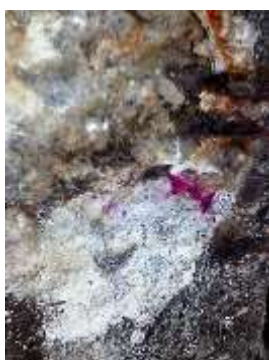
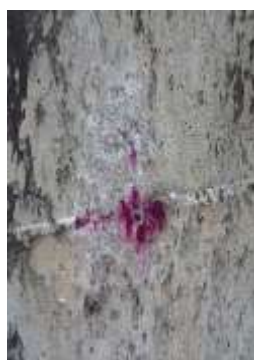
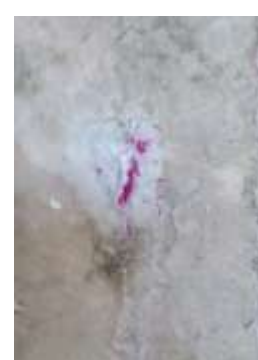
Imagem 9: Ensaios de verificação da carbonatação

A carbonatação é um fenômeno do tipo físico-químico que ocorre devido a presença de gases ácidos na atmosfera que reagem com os produtos alcalinos do concreto, produzidos na hidratação do cimento. Essa reação resulta na diminuição da alcalinidade, resultando na perda de estabilidade da película passivadora do aço. Esses gases são o gás sulfídrico, o dióxido de enxofre e o gás carbônico. O gás carbônico está normalmente presente no ar e o gás sulfídrico é comumente encontrado em áreas de manguezais (ecossistema onde foram edificadas as pontes). Devido isso, foi realizado o ensaio de carbonatação por meio da solução de fenolftaleína e foi identificado que o concreto já perdeu uma parte da sua alcalinidade, porém em áreas mais internas ainda há a presença da cor rosa, simbolizando a não carbonatação do concreto. Não sendo possível medir a sua profundidade.

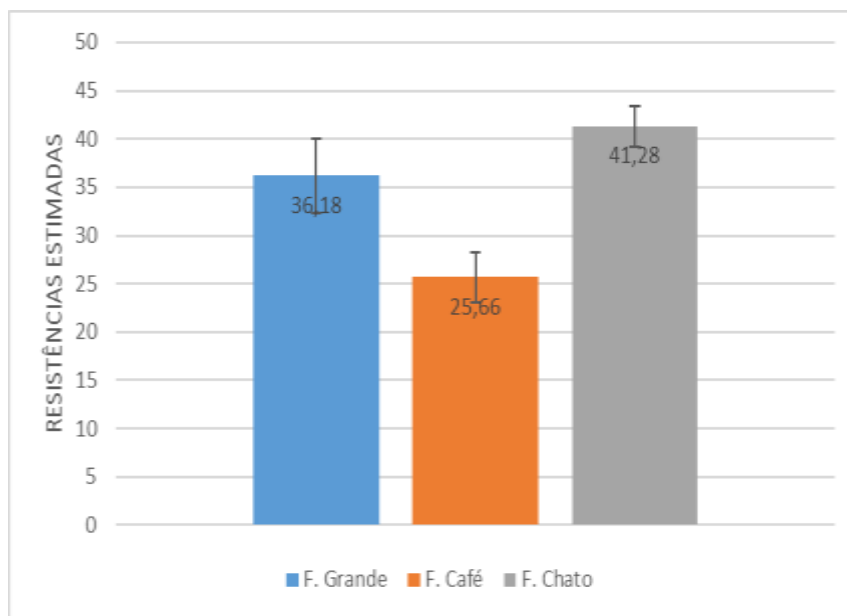
Gráfico 1: Resistências estimadas das pontes

contaminação com cloretos provenientes de respingos ou contato com a água do mar, a mesma estabelece a resistência mínima com sendo de 45 MPa. Claramente, nenhuma das pontes estudadas apresentaram resistência satisfatória.

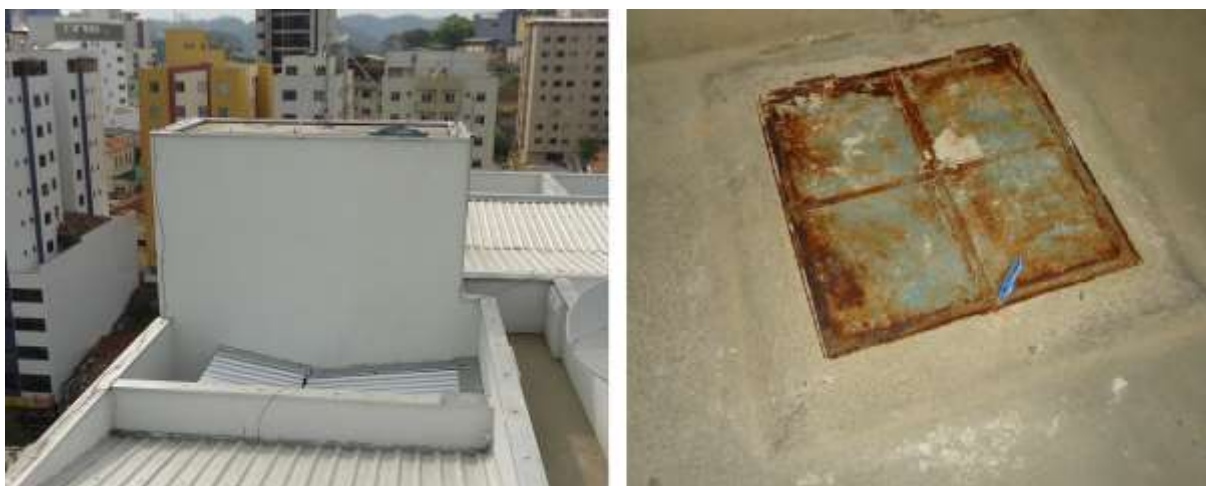
Figura 4. Reservatórios da Edificação A.

A Edificação A está localizada na área central do município de Viçosa-MG, e foi construída no ano de 2012. O edifício possui três reservatórios, genericamente chamados A1, A2 e A3, Figura 4. Os três reservatórios apresentam impermeabilização apenas na laje de fundo, sem extensão pelas paredes laterais. Além disso, notou-se a inexistência de chanfros entre as paredes laterais e o fundo, apresentando ainda imperfeições construtivas que podem vir a acumular impurezas (Figura 5).

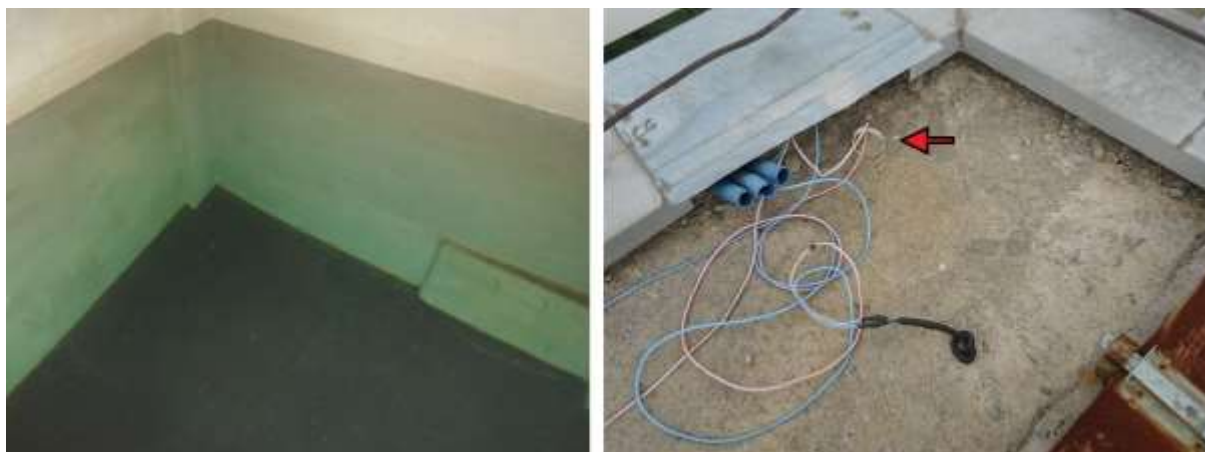
Figura 5. Impermeabilização e drenagem de reservatórios.

A drenagem na laje da tampa dos dois reservatórios elevados é feita apenas por um tubo de PVC próximo a um dos cantos com diâmetro insuficiente e sem inclinação visível da laje, o que dificulta o escoamento das águas. Conforme pode ser visto na Figura 5, a água drenada da cobertura do reservatório é direcionada para o corredor que dá acesso aos dois reservatórios.

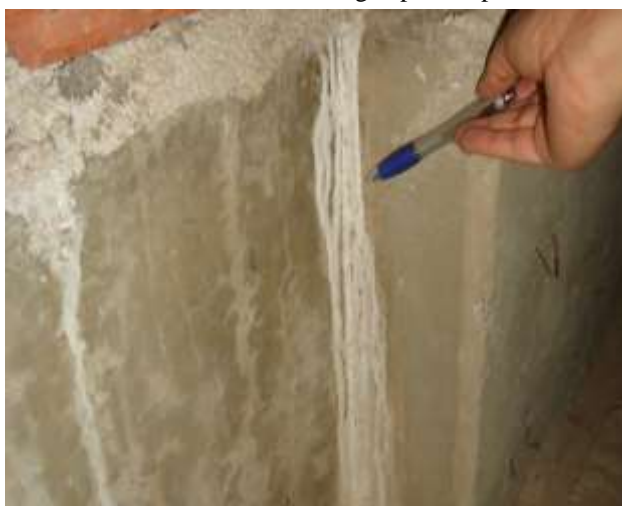
Figura 6. Eflorescências na base do Reservatório A1.

No Reservatório A1 observou-se a existência de fissuras na laje da tampa de aproximadamente 0,5 mm, pontos de infiltração e eflorescências abaixo da estrutura do reservatório (Figura 6), e a tampa metálica se apresentou com corrosão avançada (Figura 7). Neste reservatório, a saída do tubo de PVC para drenagem na laje da tampa se encontra ao lado da tampa, o que pode vir a ocasionar o escoamento de água pluvial para dentro do reservatório.

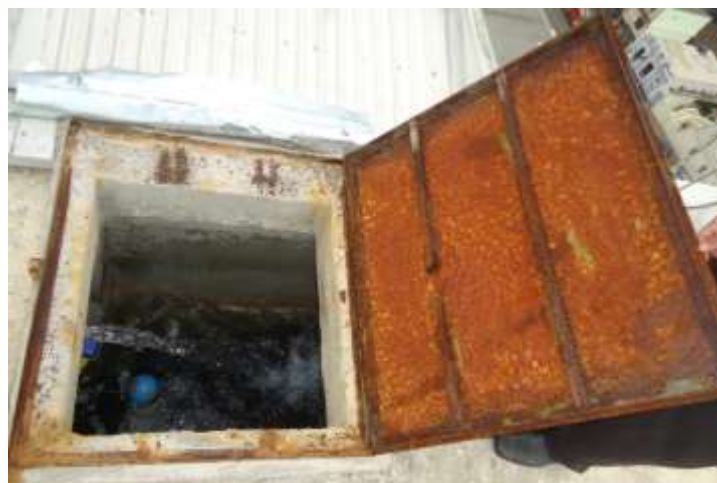
Figura 7. Corrosão da tampa do Reservatório A1.

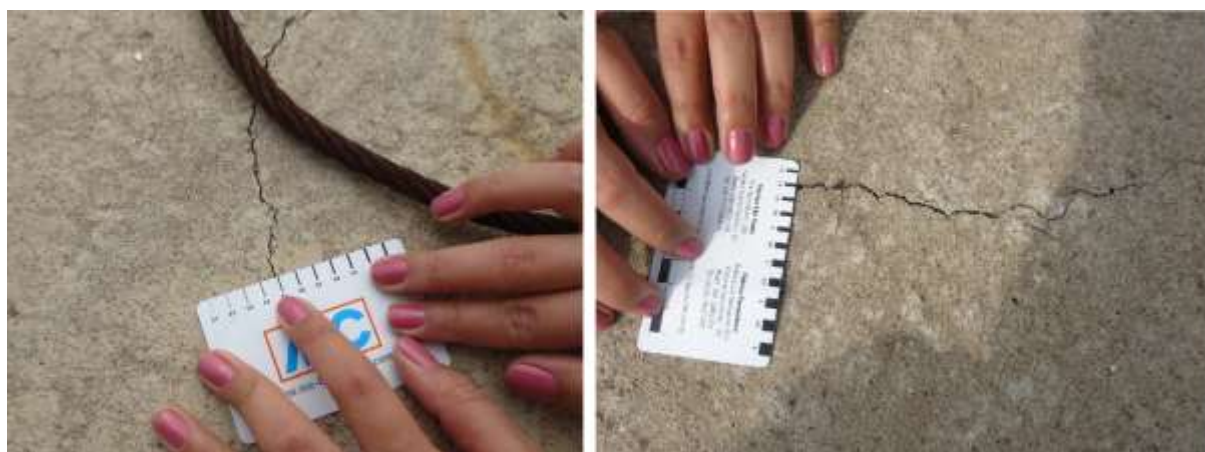
Figura 8. Lajes de cobertura dos Reservatórios A1 e A2, respectivamente.

Assim como o Reservatório A1, o Reservatório A2 apresentou fissuras na laje da tampa, porém com espessura mais elevada, de aproximadamente 1,4 mm (Figura 8), formando pontos de infiltração por toda a cobertura. A tampa metálica deste reservatório também se apresentou em estágio avançado de corrosão, e, nessa região, há concreto desagregado e armadura exposta com início de corrosão. Abaixo da estrutura, foi possível notar a presença de ninhos de concretagem e locais em que essa deficiência expôs a armadura (Figura 9).

A medida da abertura das fissuras na laje da tampa dos Reservatórios A1 e A2 foram feitas com a utilização de fissurômetro, como pode ser visto na Figura 8. O Reservatório A3 (Figura 10), por ser um reservatório enterrado, mostrou-se de difícil vistoria das manifestações patológicas. A cobertura do reservatório é a laje do pavimento da garagem e a tampa metálica se encontra elevada em relação ao piso do pavimento. Na região da tampa foram detectados pontos de corrosão de armaduras, além de a própria tampa estar em processo de corrosão.

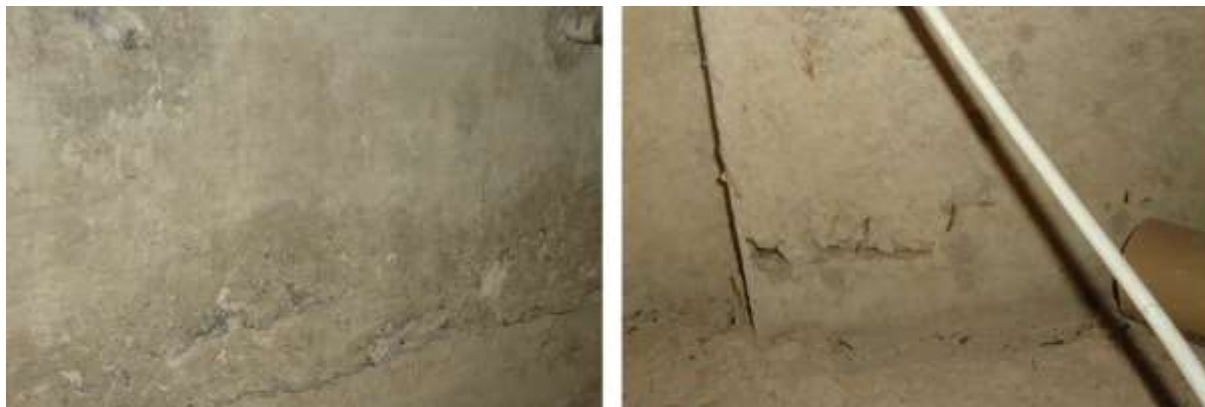
Figura 9. Ninhos de concretagem do Reservatório A2.

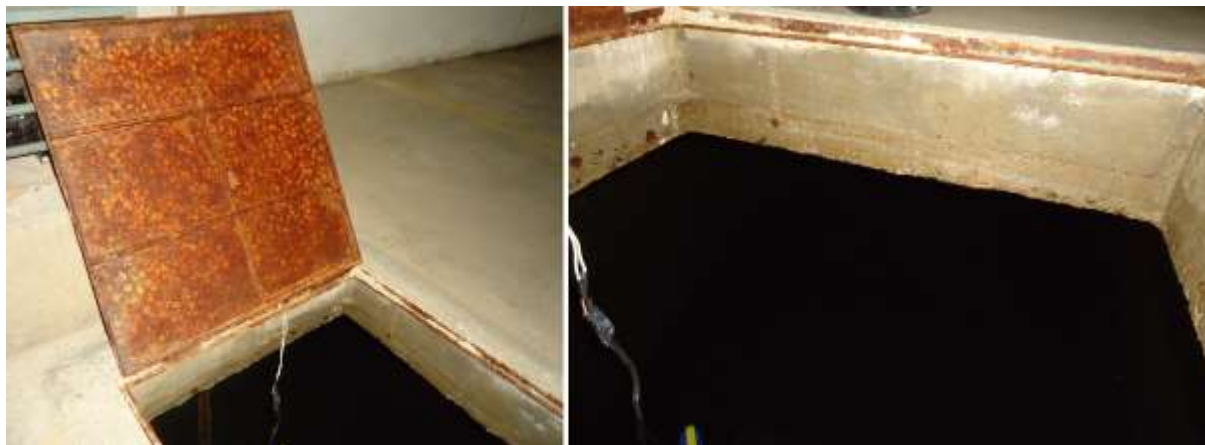
Figura 10. Corrosão na tampa e em pontos localizados do Reservatório A3.

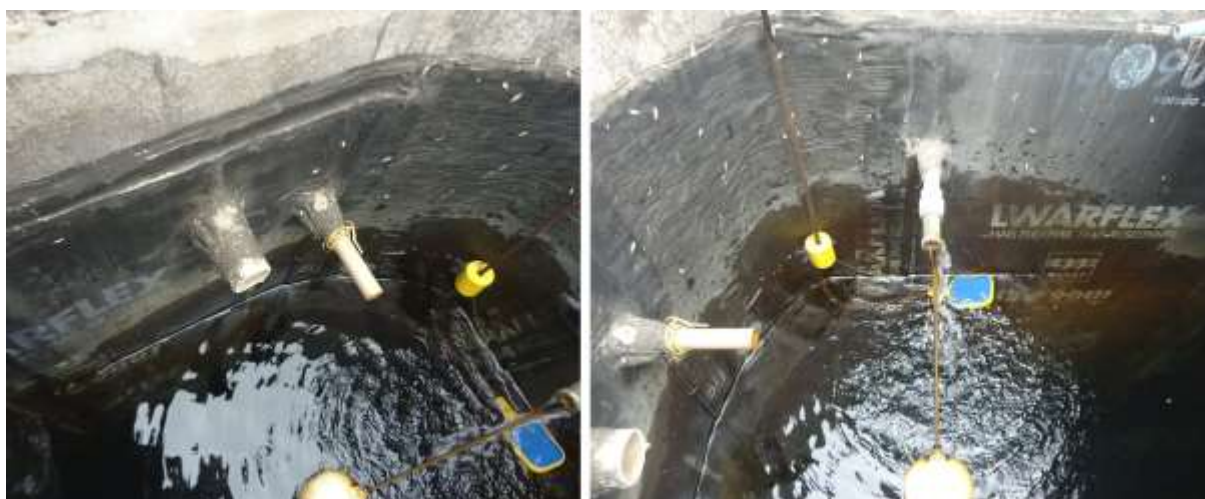
Figura 11. Impermeabilização com manta asfáltica em reservatórios.

A Edificação B se localiza na área central de Viçosa-MG e possui dois reservatórios construídos em concreto armado, denominados Reservatórios B1 e B2, sendo um elevado e outro, enterrado, respectivamente. O edifício tem idade de 12 anos. Notou-se a utilização do sistema de impermeabilização com manta asfáltica muito bem executado em todo o reservatório e bem assentado ao redor dos encanamentos presentes (Figura 11) e com chanfros entre as laterais e o fundo, desta maneira não foram identificados pontos de infiltração nas paredes laterais externas ao reservatório.

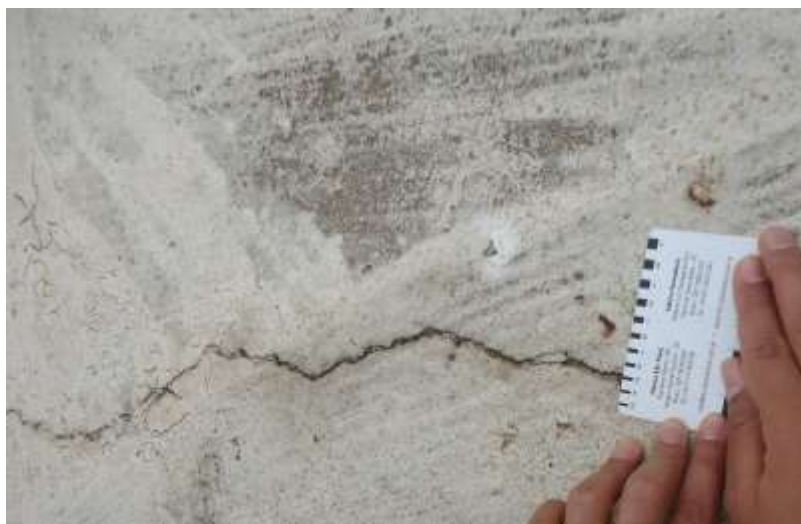
Figura 12. Fissuração de 1,6 mm na laje da cobertura do Reservatório B1.

No Reservatório B1, no entanto, a drenagem da laje da tampa apresenta problemas como a falta de inclinação da superfície e estrutura precária de elevação da tampa, o que ocasionou corrosão da mesma, além da falta de drenos para evasão das águas pluviais. Desta forma, foram identificadas fissuras de até 1,6 mm na cobertura e na área localizada abaixo do reservatório (Figura 12), infiltrações (Figura 13), eflorescências e manchas de bolor (Figura 14). Em outros pontos do reservatório há também a desagregação do concreto, inclusive com exposição da armadura em alguns deles (Figura 15), com cobrimento insuficiente e corrosão acentuada.

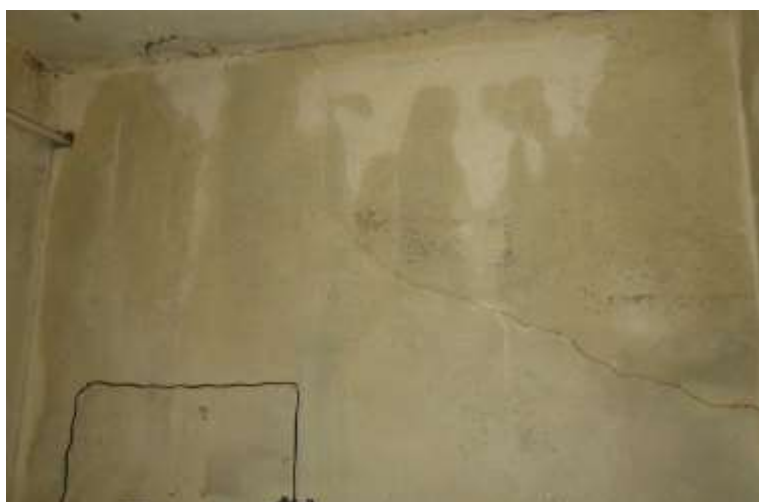
Figura 13. Infiltrações na base do Reservatório B1.

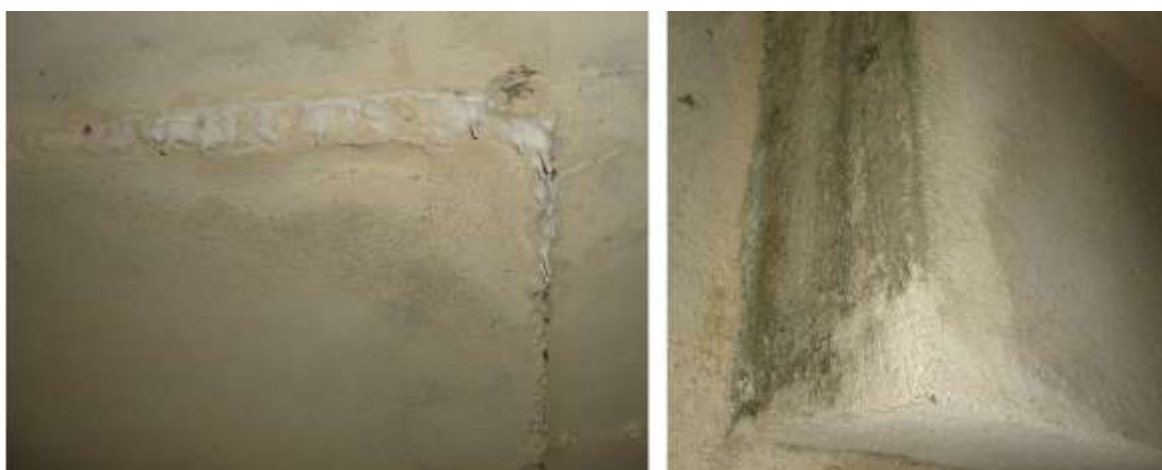
Figura 14. Eflorescências e bolor na área abaixo do Reservatório B1.

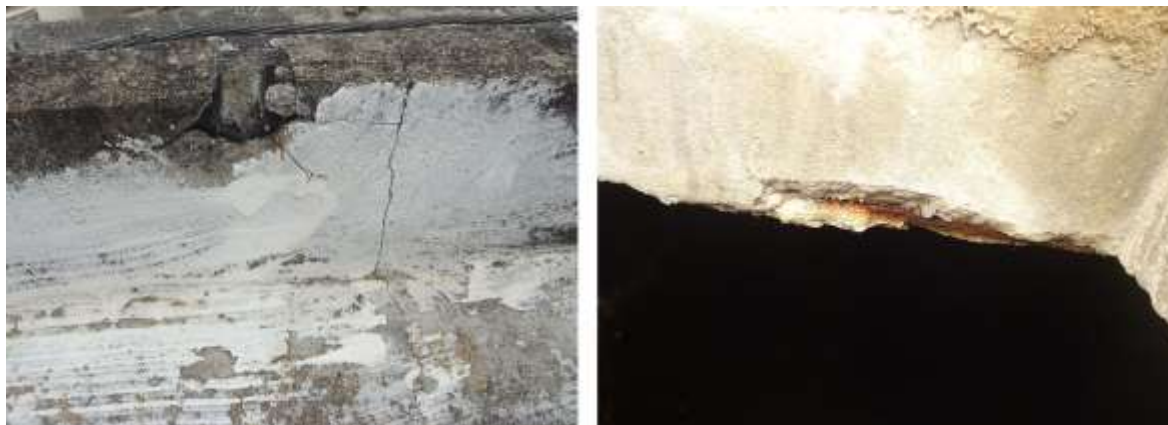
Figura 15. Desagregação do concreto e armadura em processo de corrosão no Reservatório B1.

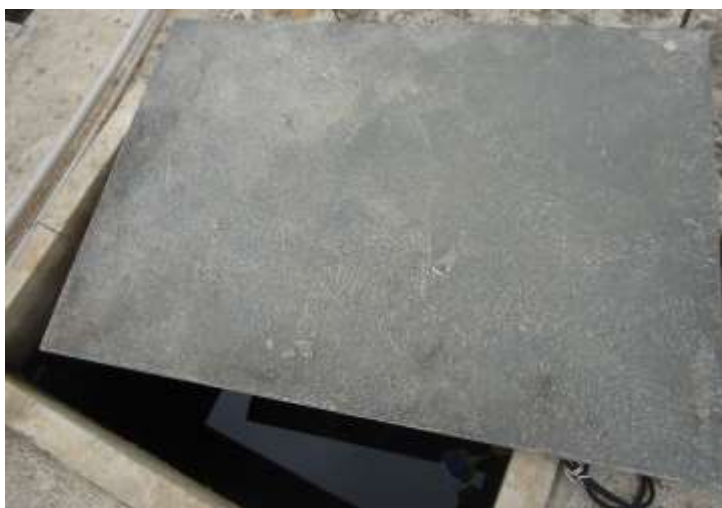
O Edifício C, também localizado na área central do município de Viçosa-MG, foi inaugurado no ano de 2007. Este edifício possui dois reservatórios em concreto armado, sendo um elevado (Reservatório C1) e outro semienterrado (Reservatório C2). Ambos os reservatórios foram impermeabilizados com argamassa a base de cimento e polímeros e apresentam chanfros em todo seu perímetro. As tampas dos dois reservatórios são de pedra ardósia (Figura 16), portanto mais resistentes às intempéries que as tampas metálicas dos outros reservatórios analisados.

Figura 16. Tampa de ardósia dos reservatórios da Edificação C.

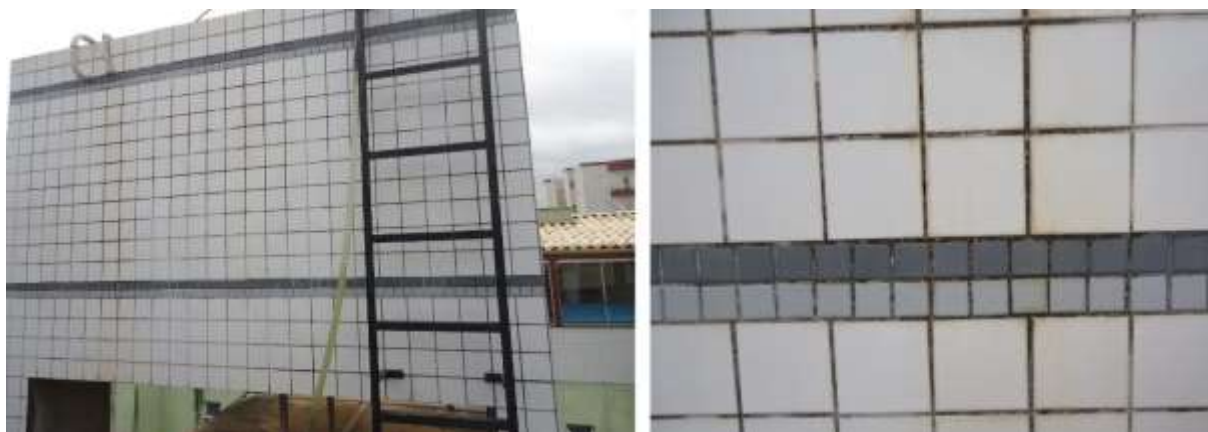
O Reservatório C1 possui dimensões 280x230x155 cm³, com capacidade de 10.000 litros. Embora tenha mostrado sujidade em suas paredes externas (Figura 17) devido ao fato de não haver estruturas de drenagem na laje superior, sua impermeabilização interna se mostrou em perfeito funcionamento, não mostrando infiltrações aparentes nas paredes externas ou abaixo da laje inferior. Com relação à fissuração da laje superior, a espessura máxima das fissuras não ultrapassaram 0,3 mm (Figura 18). Na estrutura de suporte do Reservatório C1 foram encontrados alguns pontos com mofo e bolor na base dos pilares, conforme pode ser visto na Figura 19, onde as águas pluviais se acumulam.

Figura 17. Sujidade no Reservatório C1.

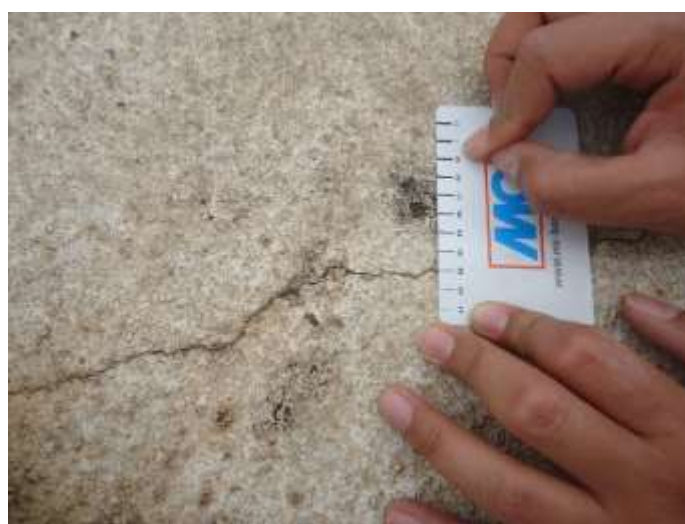
Figura 18. Fissuração máxima no Reservatório C1.

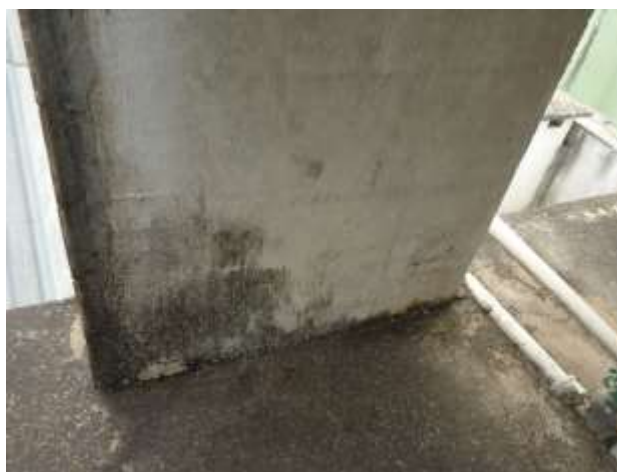
Figura 19. Manchas de bolor na base de um dos pilares do Reservatório C1.

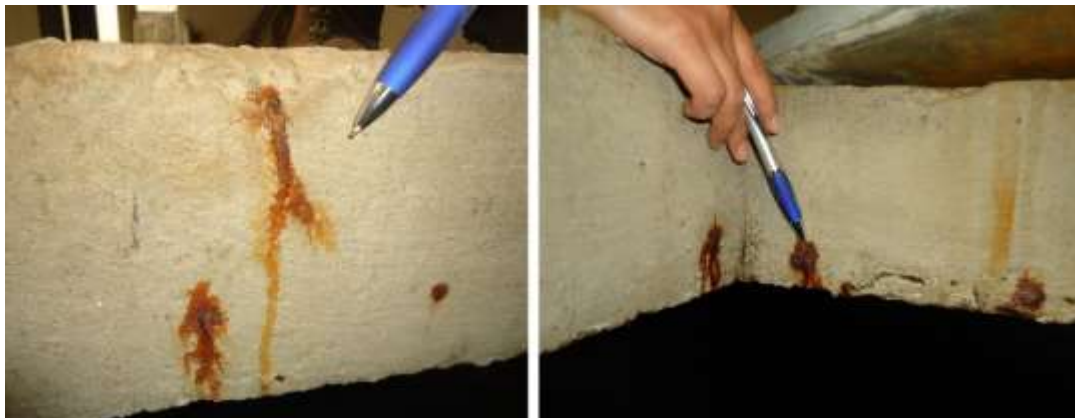
O Reservatório C2 se encontra no subsolo abaixo do pavimento da garagem e possui dimensões 350x220x210 cm³, com capacidade de 16.000 litros. A impermeabilização foi bem executada e não há problemas de infiltração. No entanto, na abertura da tampa, há pontos de corrosão de armaduras causados por cobrimento insuficiente e carbonatação do concreto, como pode ser visto na Figura 20.

Figura 20. Pontos de corrosão de armaduras no Reservatório C2.

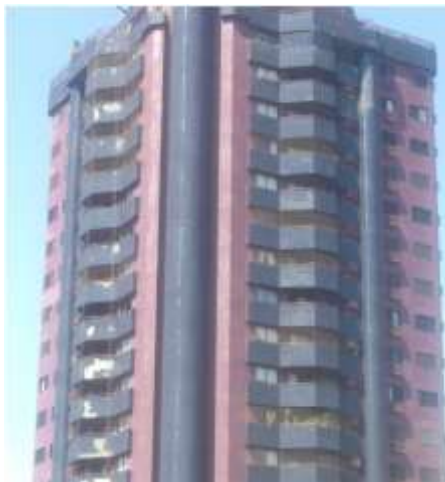
Figura 1: Intervenção na fachada leste do edifício Fontane Blue

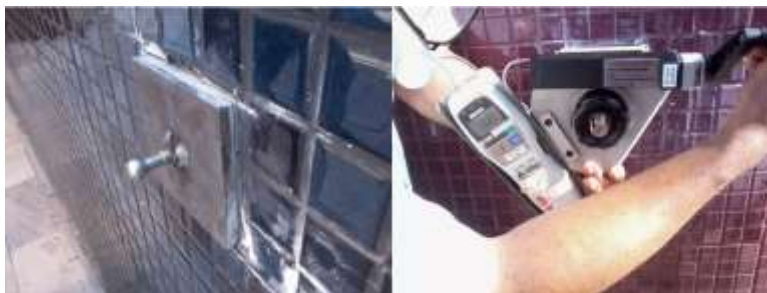
de 8 mm coladas no revestimento cerâmico com resina à base de epóxi, sendo que seu centro foi acoplado o aderímetro. A figura 2 apresenta a placa metálica colada ao revestimento e a execução do ensaio de tração simples.

Figura 2 - Placa metálica e aparelho para ensaio de resistência de aderência

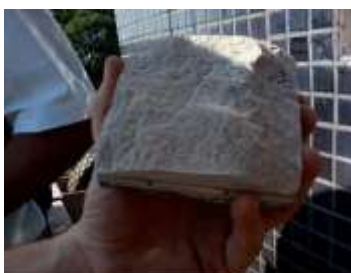
A referida reconstituição foi realizada através da remoção completa do reboco das sacadas e execução de um novo revestimento com argamassa industrializada. Este fato pode ser visualizado na figura 3 a seguir, onde ocorreu o rompimento no interior da argamassa de substrato.

Figura 3: Rompimento no interior da argamassa de substrato (argamassa industrializada)

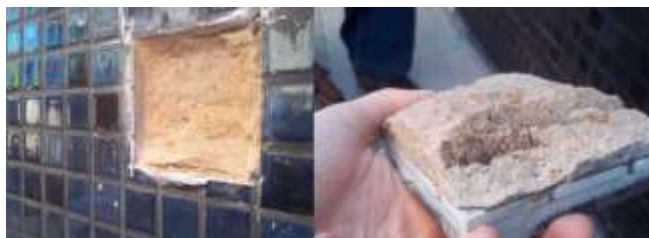
Por outro lado as amostras em que não haviam sido realizado intervenção, apresentaram valores de resistência à aderência muito abaixo do que a norma recomendada e tendo em sua grande maioria rompimentos no interior da argamassa de substrato. Através de uma análise visual, como realizado no caso anterior, verificou-se que, pela coloração da argamassa de substrato e pelo fácil esfarelamento do mesmo, se leva a crer que o sistema de execução do revestimento em argamassa foi de modo convencional, ou seja, com dosagem em obra. Como é sabido, este sistema, se não houver controle, resulta numa argamassa com baixo desempenho quanto às suas propriedades no estado endurecido. Este fato pode ser visualizado através da figura 4.

Figura 4: Argamassa de substrato de aderência

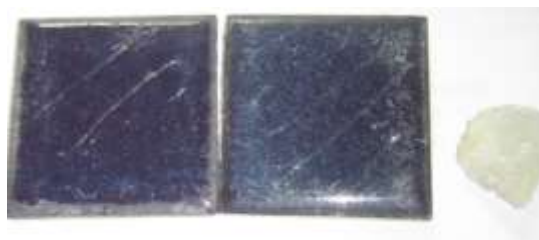
Corpo de prova	Material	Resultado
01	Talco	Sem Riscos
02	Gesso	Sem Riscos
03	Calcita	Sem Riscos
04	Fluorita	Aparecimento de riscos profundos

Figura 7: Ricamento por fluorita

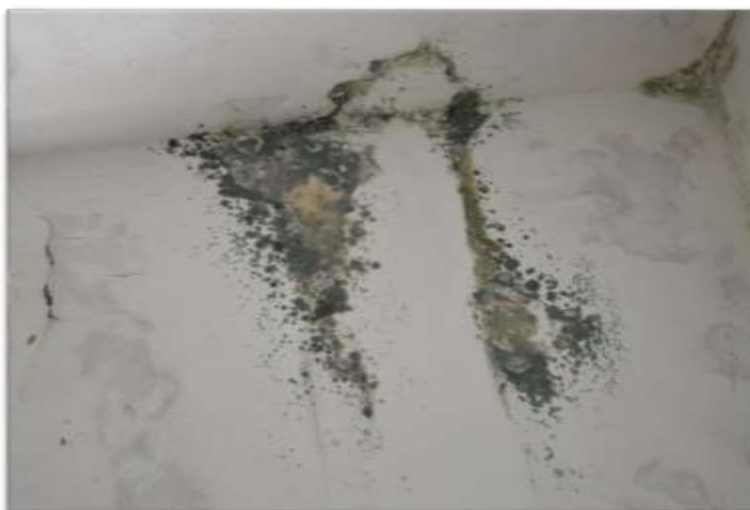
Figura 2: Bolor e descolamento com empolamento encontrado no banheiro da Casa “G”.

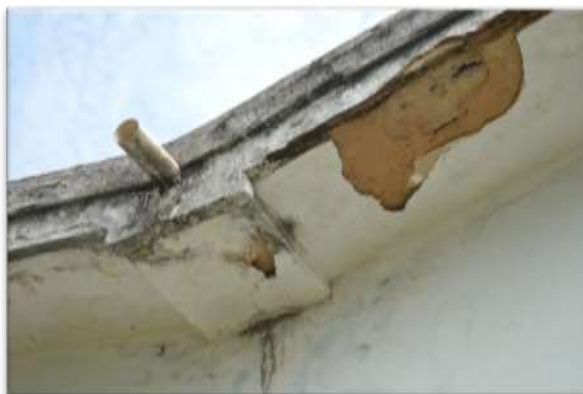
Figura 3: Bolor e descolamento em placas encontrado na fachada da Casa “G” (próximo à calha).

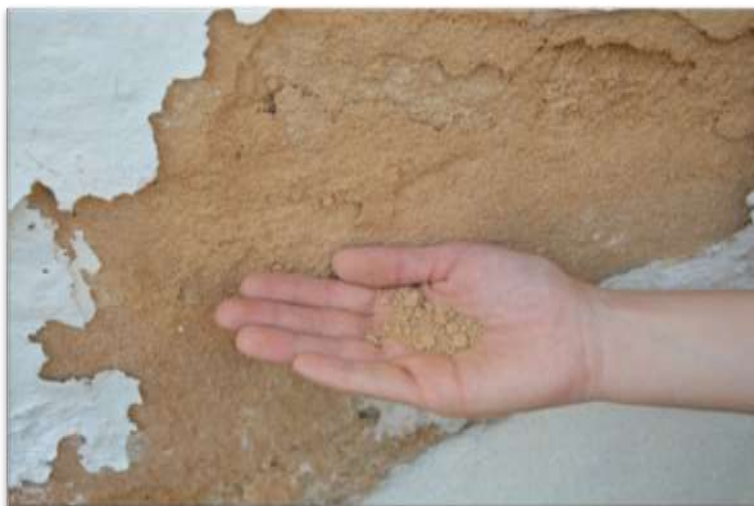
Figura 4: Descolamento com pulverulência encontrado na fachada da Casa “G”.

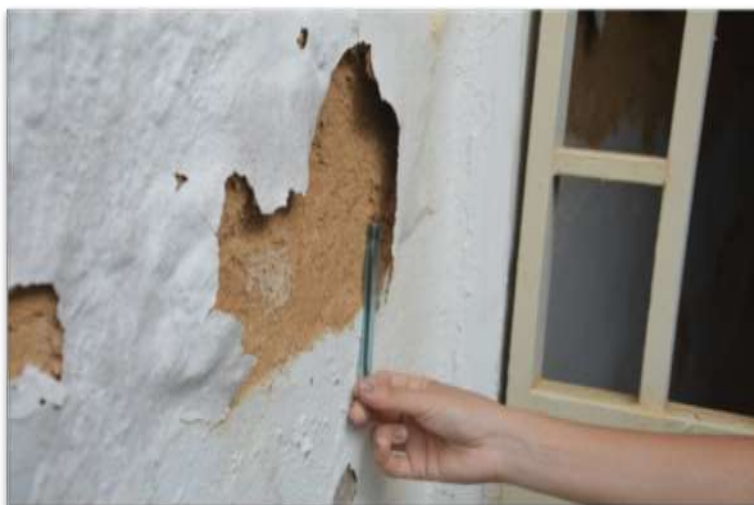
Figura 5: Descolamento com empolamento encontrado na fachada da Casa “G”.

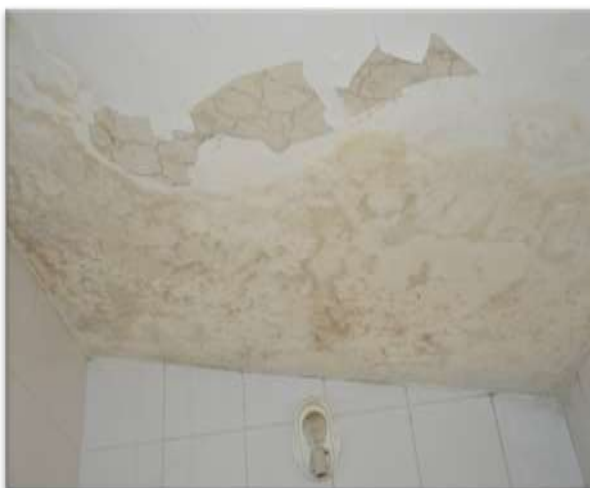
Figura 6: Fissuras mapeadas e descolamento com empolamento encontrada no banheiro da Casa “G”.

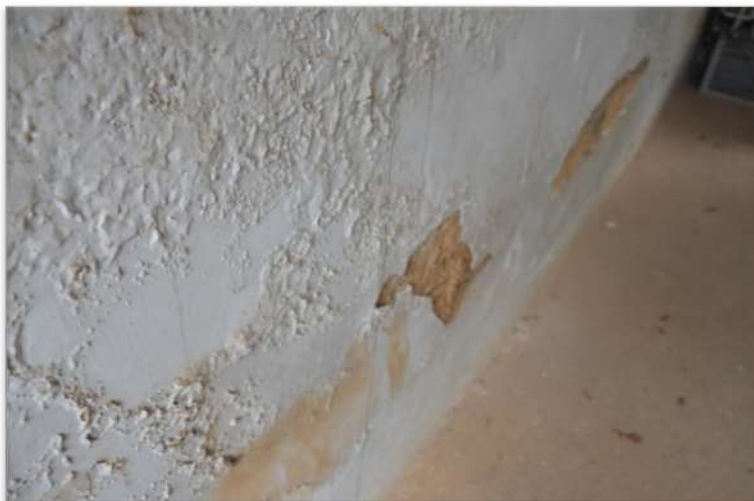
Figura 7: Vesícula e descolamento com pulverulência encontrados na garagem da Casa “G”.

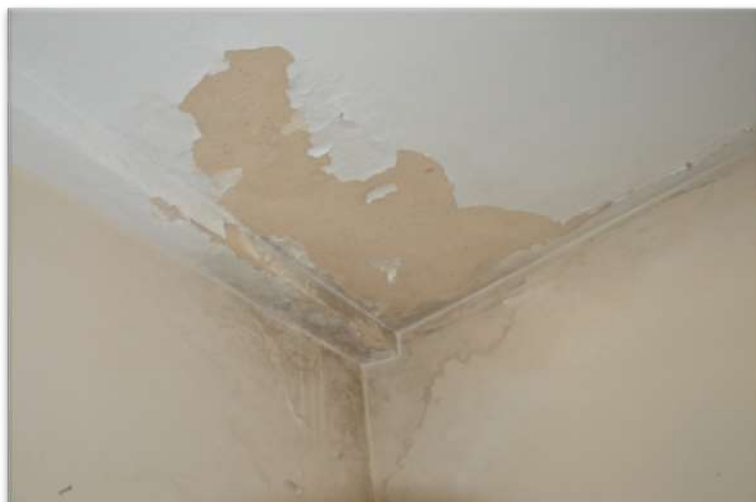
Figura 8: Bolor e descolamento com empolamento encontrados na sala da Casa “J” (próximo à calha).

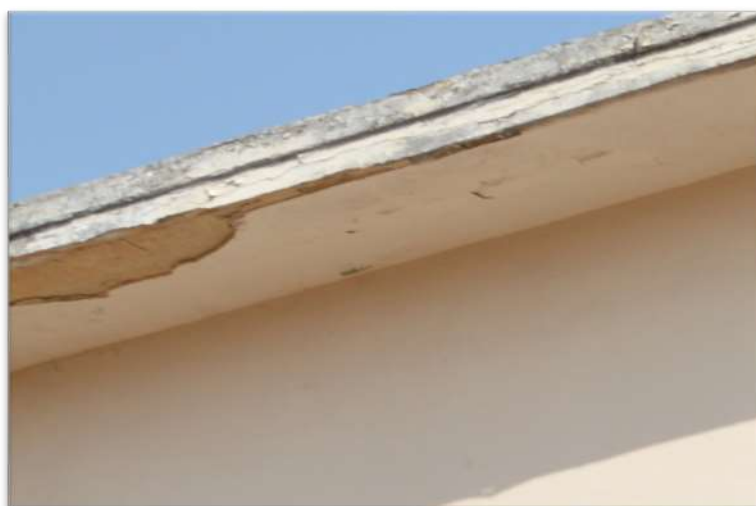
Figura 9: Descolamento em placa e bolor encontrados na fachada da Casa “J”

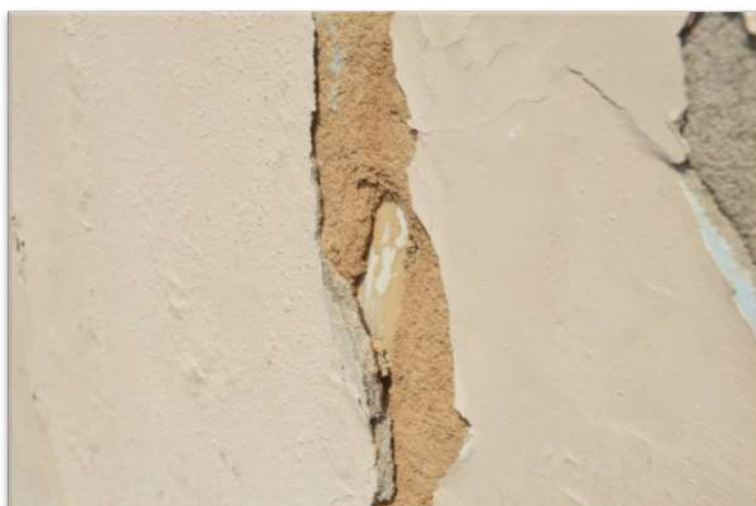
Figura 10: Descolamento em placa encontrado na fachada da Casa “J” (cano de PVC exposto).
