**ANAIS DO CONGRESSO BRASILEIRO DE
PATOLOGIA DAS CONSTRUÇÕES
CBPAT2016**

18 A 20 DE ABRIL DE 2016 - BELÉM DO PARÁ

Congresso Brasileiro de Patologia das Construções (2: 2016:
Belém do Pará, PA)

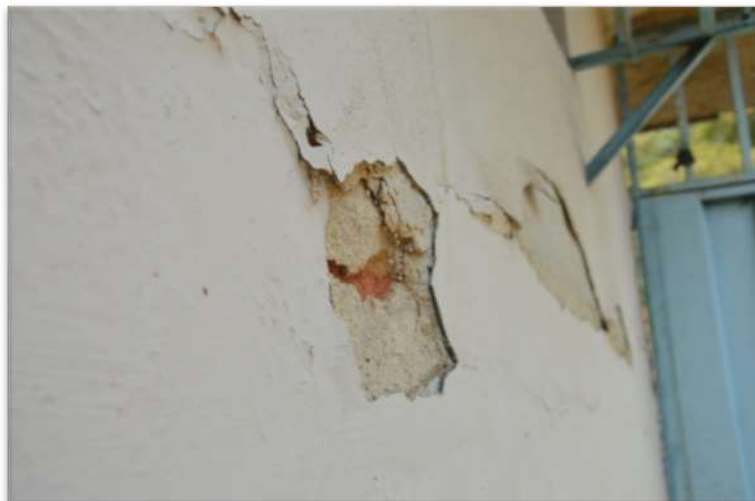
Figura 11: Descolamento com pulverulência encontrado na fachada da Casa “J” (tijolo à mostra).

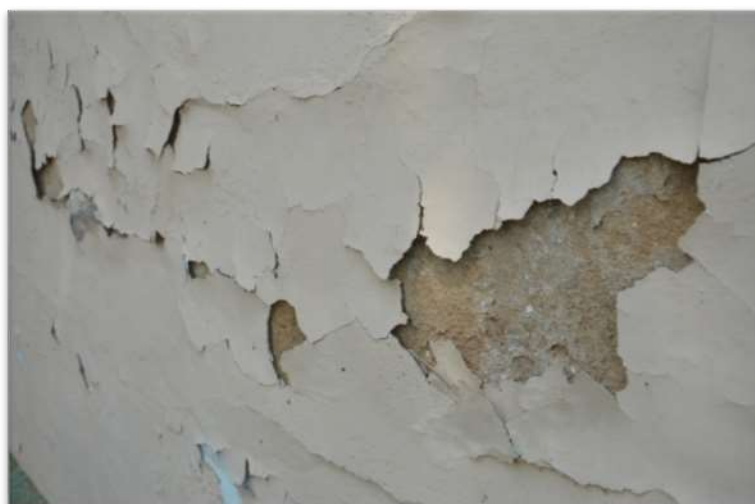
Figura 12: Descolamento com empolamento encontrado na fachada da Casa “J”.

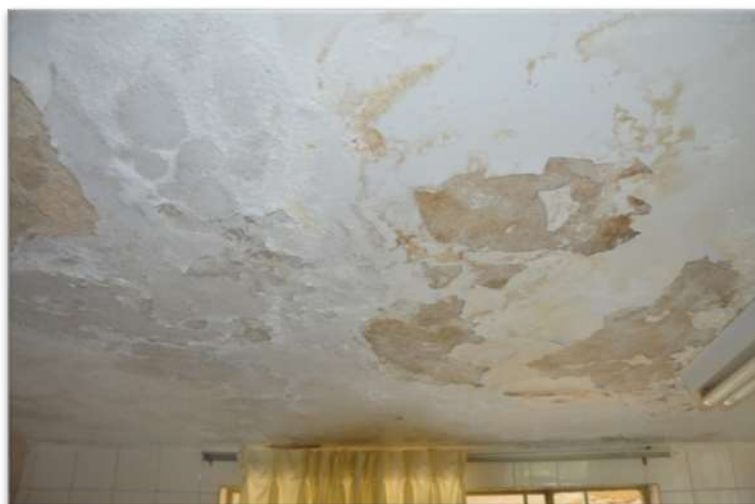
Figura 13: Eflorescências e descolamento com empolamento encontrados no teto da cozinha da Casa “J”.

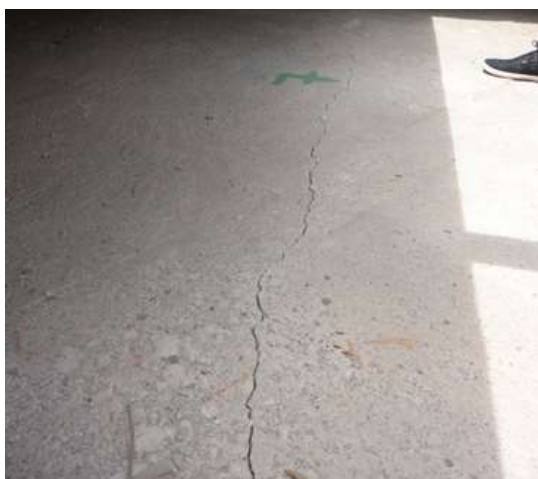
As lajes de todos os pavimentos são do tipo pré-moldada unidirecional. No caso das lajes de cobertura, foi possível observar fissuras na direção das vigas que servem de suporte. Após a investigação realizada no local, concluiu-se que estas fissuras foram causadas pela falta de armadura negativa na ligação entre os panos de laje. Mesmo que as lajes sejam admitidas em projeto como simplesmente apoiadas, é necessário que sejam utilizadas armaduras para o controle destas fissuras.

a) Fissura na região da armadura negativa entre laje e viga da cobertura.

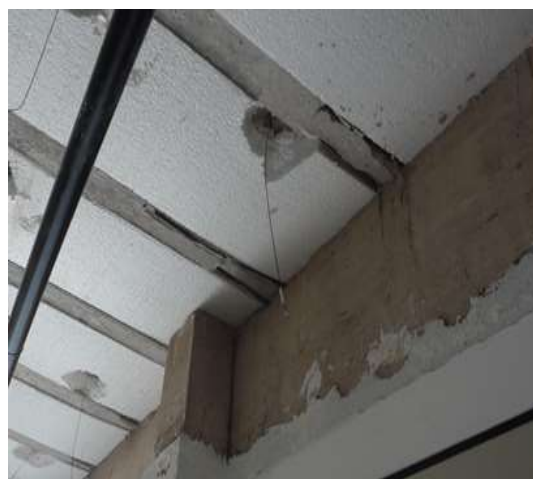
Também foram observados que em muitas das vigotas pré-moldadas, na região de contato com as vigas do pavimento apresentava corrosão das armaduras o que provoca o deslocamento do concreto de cobrimento. As Figuras 2.a e 2.b ilustram de maneira geral os danos observados nas lajes da edificação.

b) Armaduras da vigota exposta sofrendo corrosão.

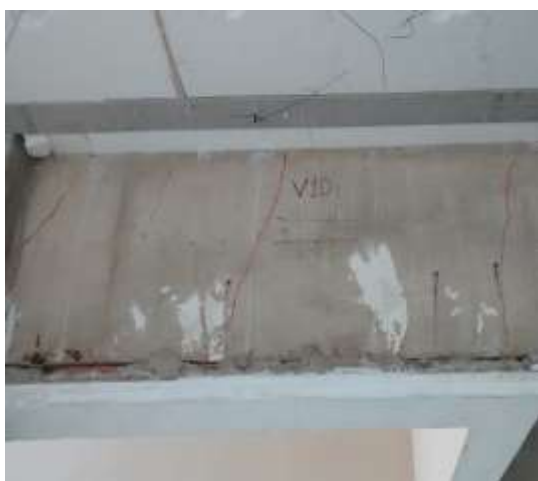
De uma forma geral, as vigas dos pavimentos elevados apresentam alto grau de fissuração. Foram observadas fissuras de flexão (Figura 3.a), de retração (Figura 3.b), de cisalhamento (Figura 4.a), além de nichos de concretagem (Figura 4.b). No caso da retração, o principal mecanismo de formação é a perda excessiva de água no estado ainda fresco do concreto, podendo ter sido evitada com a cura adequada, principalmente após as primeiras horas de concretagem. Elas diferenciam-se das fissuras de flexão, fundamentalmente devido a sua regularidade de espaçamento e abertura, cortando toda a seção transversal do elemento. Já os nichos de concretagem são provocados por falhas construtivas no processo de adensamento do concreto.

a) Fissuras de Flexão

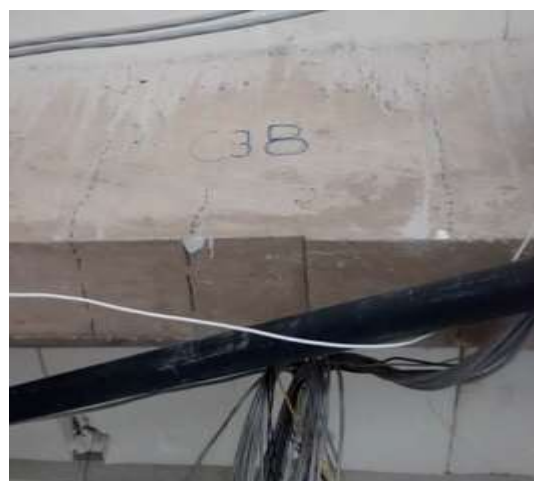
b) Fissuras de Retração

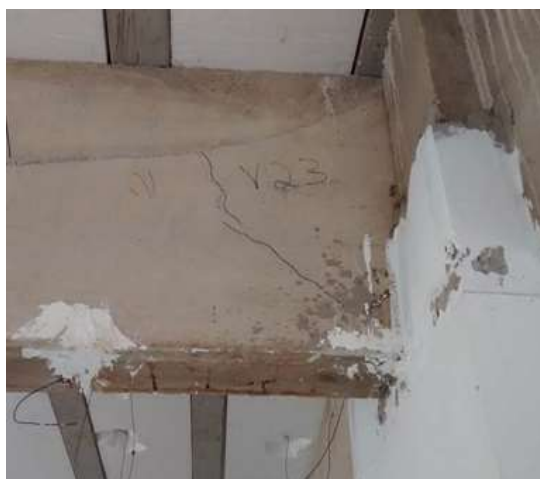
a) Fissuras de Cisalhamento

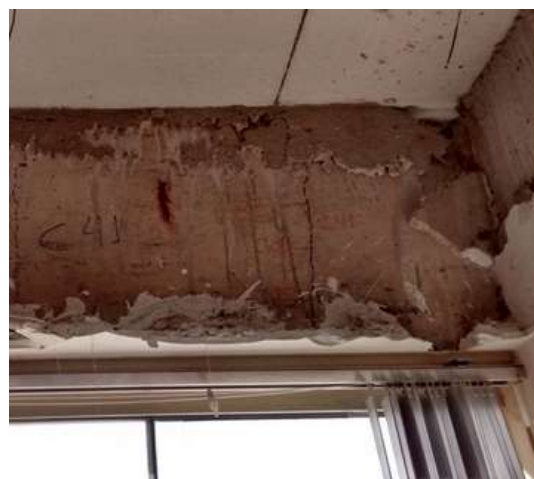
b) Nicho de Concretagem

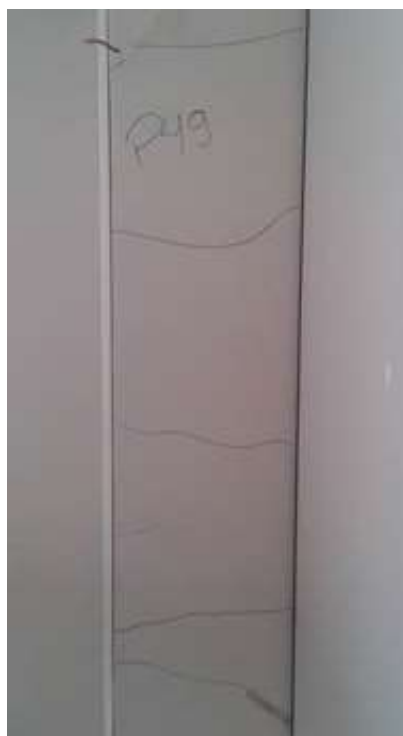
Em alguns pilares foram observadas fissuras horizontais por sobrecarga as quais podem ser ocasionada por uma flexão excessiva das vigas ou devido o fato do concreto apresentar baixa resistência no momento em que a estrutura foi colocada em carga (Figura 5.a). Porém, na grande maioria dos pilares, as fissuras observadas parecem ter origem na retração do concreto (Figura 5.b) devido à deficiência no processo de cura. Foram observados ainda problemas de deslocamento do concreto de cobrimento (Figura 5.c) provocados por falhas de concretagem ou por corrosão das armaduras.

a) Fissuras de Flexão

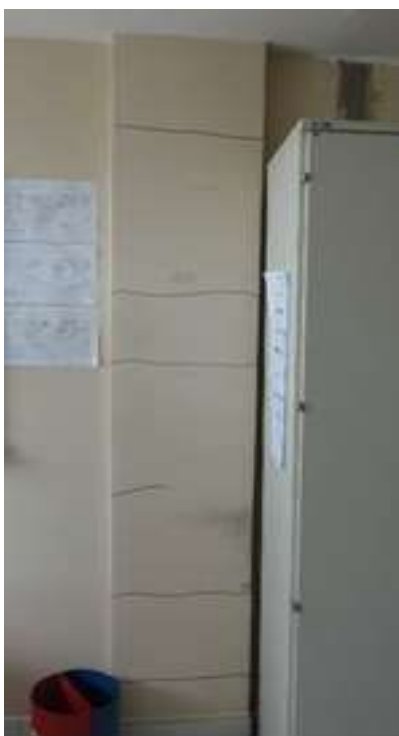
b) Fissuras de Retração

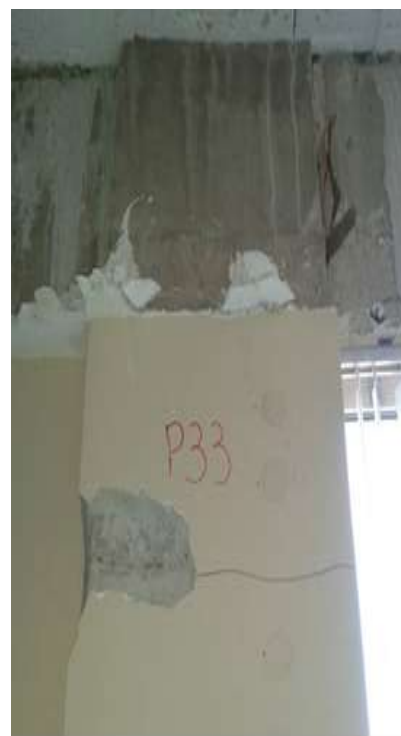
c) Deslocamento do Concreto

Figura 5: Manifestações patológicas nos pilares

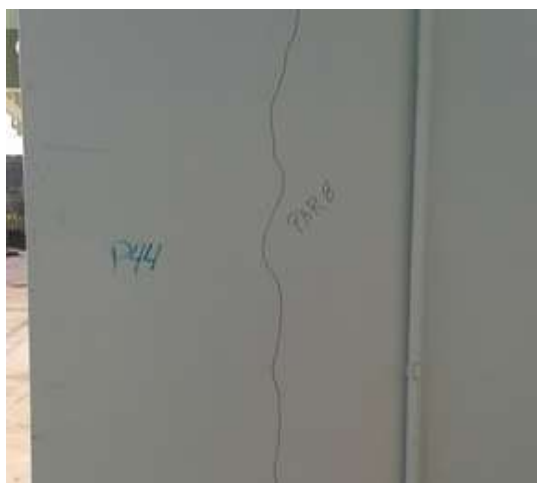
a) Fissuras em pano de alvenaria sem qualquer tipo de fissura

Foram observadas fissuras inclinadas em diversos panos de alvenaria. Estas fissuras localizam-se usualmente próximas aos vãos de portas e janelas, mas também foram observadas em panos de parede sem qualquer abertura. As Figuras 6.a e 6.b ilustram algumas das situações observadas. Após a análise estrutural do edifício, que indicou um baixo nível de rigidez das vigas, conclui-se que estas fissuras estão fundamentalmente relacionadas com o deslocamento excessivo das vigas de suporte do pavimento.

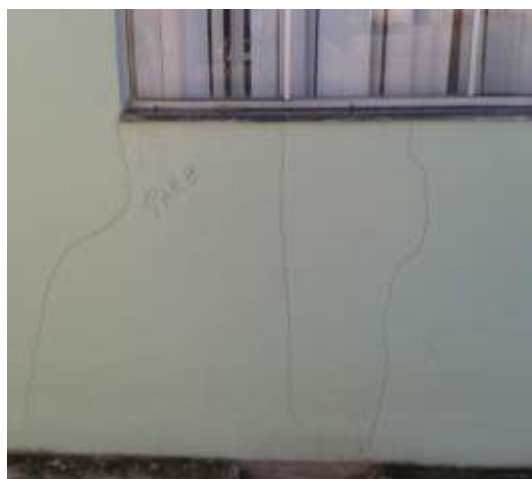
b) Fissuras no vão de janela

Figura 6: Manifestações patológicas nas alvenarias

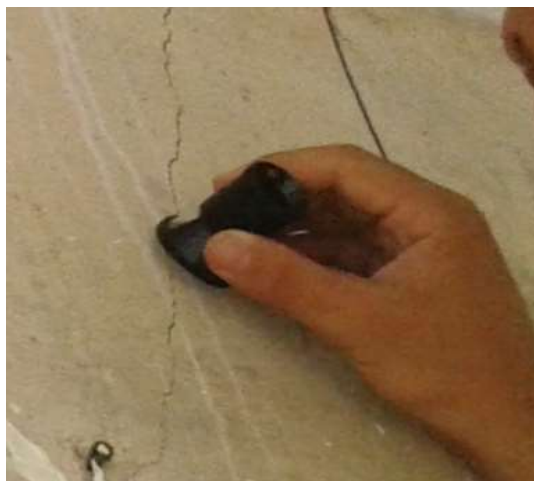
Figura 7: Acompanhamento de fissuras com fissurômetro

No mês de março foi feita uma medição inicial da abertura das fissuras nas vigas e pilares. Nos meses de abril e maio foram feitas mais duas medições para o acompanhamento da evolução destas fissuras. As medições foram feitas com o uso de um fissurômetro (Figura 7), que mede a abertura em milímetros das fissuras com precisão de 0,1 mm.

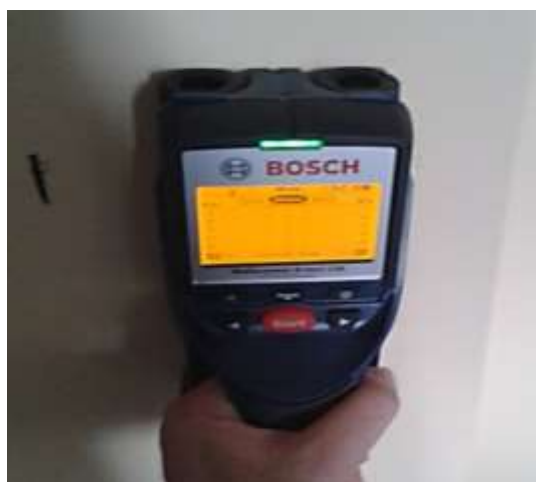
Figura 11: Ensaio de escaneamento das armaduras

Um escâner para concreto, mostrado na Figura 11, foi utilizado com o objetivo de auxiliar na determinação da quantidade, posicionamento e diâmetro das armaduras existentes dentro dos elementos de concreto inspecionados. Os resultados obtidos foram utilizados para avaliar se a execução da estrutura seguiu as orientações apresentadas no projeto estrutural. Estes ensaios serviram ainda de suporte para a realização dos ensaios de esclerometria e ultrassom, uma vez que as barras de aço influenciam tanto na dureza superficial como na velocidade da propagação de ondas do concreto.

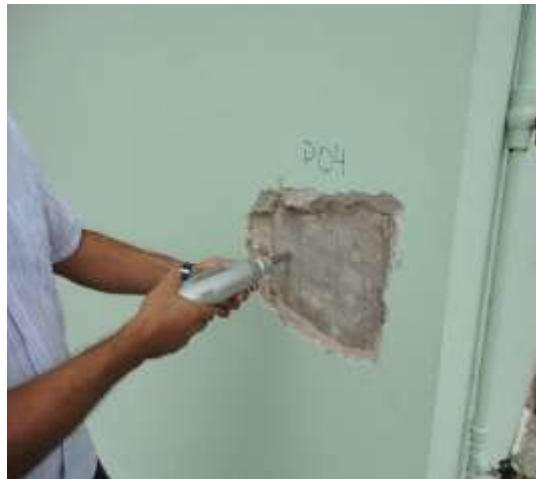
Figura 12: Realização dos ensaios de esclerometria

Em cada ponto foram aplicados 12 (doze) golpes, sendo, após isso, determinado o valor médio e o valor característico da resistência do concreto no ponto analisado. Para a execução dos ensaios nas vigas e nas lajes, foi necessário retirar parcialmente o forro. No caso específico das lajes, foi necessário ainda retirar o material de preenchimento na parte inferior (poliestireno), a fim de permitir a aplicação dos golpes na superfície inferior da capa de concreto. A Figura 12 mostra os ensaios de esclerometria realizados.

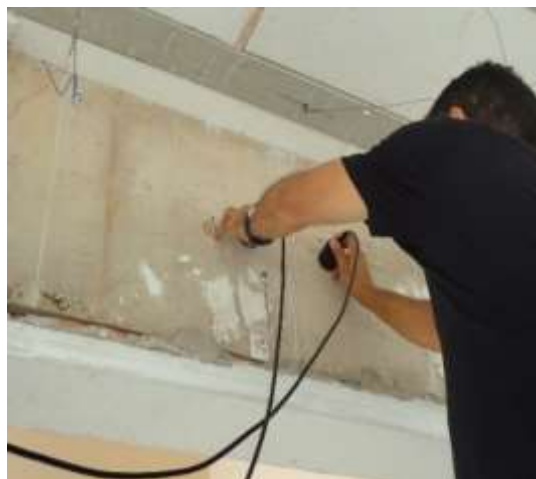
Figura 13: Ensaios de ultrassom para a determinação da profundidade das fissuras

Foram realizados ensaios com ultrassom nos elementos de concreto, conforme indicado na Figuras 13. Estes ensaios seguiram as recomendações da [13], e foram realizados com o intuito de determinar a profundidade de algumas fissuras nas vigas e nos pilares, observadas durante a inspeção visual.

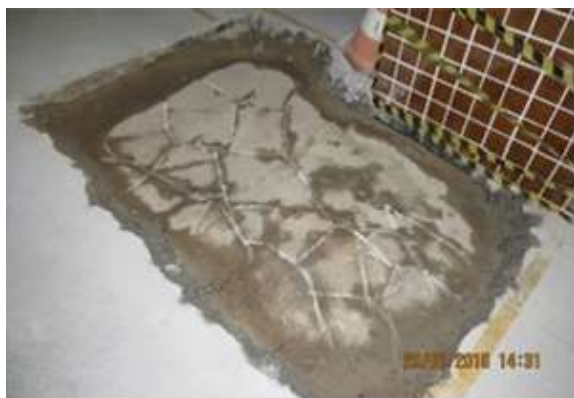
Figura 1: Blocos de coroamento da fundação.

Foram escavados por amostragem 03 (três) elementos estruturais de fundação segundo a Figura 1, sendo observados blocos de coroamento de fundação profunda. Em todos os blocos de fundação, foram observadas fissuras variando entre 0,2 a 2mm de espessura. De acordo com a Figura 2, é possível ver uma fissuração desorientada com características expansivas e forte suspeita de RAA (Reação Álcali-Agregado) devido às características de mapeamento. A reação álcali-agregado é um processo químico onde alguns constituintes mineralógicos do agregado reagem com hidróxidos alcalinos (provenientes do cimento, água de amassamento, agregados, pozolanas, agentes externos, etc.) que estão dissolvidos na solução dos poros do concreto. Como produto da reação forma-se um gel higroscópico expansivo. A manifestação da reação álcali-agregado pode se dar de várias formas, desde expansões, movimentações diferenciais nas estruturas e fissurações até pipocamentos, exsudação do gel e redução das resistências à tração e compressão. Ou seja, trata-se de um problema que teria sido instalado no período de construção da edificação e que deve ser informado à construtora por ser uma manifestação patológica de origem endógena (construtiva). Outro fator observado é que não foram encontrados indícios de impermeabilização dos blocos, deixando a estrutura ainda mais desprotegida.

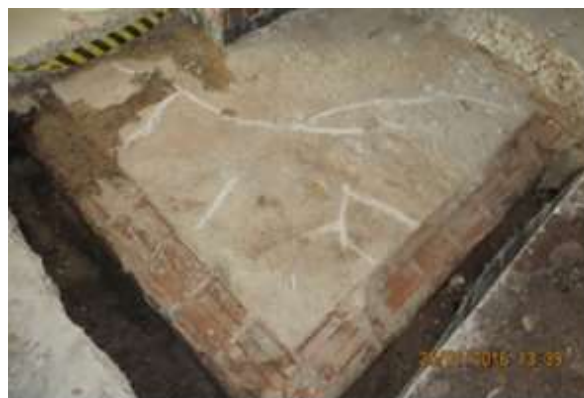
Figura 2: Fissuração com características expansivas.

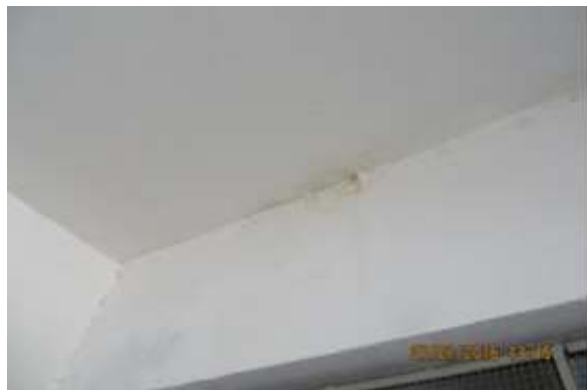
Figura 3: Infiltrações na laje do estacionamento.

Foram observadas manchas de infiltração no teto do estacionamento proveniente do pavimento superior (Figura 3 e Figura 4) e manchas de eflorescência próximo a casa de lixo e gás (Figura 5). Do ponto de vista técnico, as infiltrações são eminentemente prejudiciais à estrutura do edifício uma vez que a umidade causa condições favoráveis à corrosão das armaduras inerentes e existentes ao concreto armado, sendo eletrólito da pilha de corrosão, podendo resultar a despassivação (perda da proteção química das armaduras), diferença de Ph e de potenciais eletroquímicos, sendo importante ainda ressaltar que o prédio se encontra em zona de agressividade de grau III, em uma escala de 1 a 4, segundo a NBR 6118 (2014). Essas infiltrações foram ocasionadas devido a falhas de impermeabilização da laje superior, pois possui outro pavimento de estacionamento acima do pavimento afetado. Já as eflorescências são depósitos normalmente brancos que se formam sobre a superfície do concreto, argamassas, tijolos, pedras e outros materiais porosos, que alteram a estética dos acabamentos. São formados pela dissolução pelas águas de infiltrações dos sais (hidróxido de cálcio/ principalmente) do cimento e cal. Quando a água evapora, deposita estes sais na superfície.

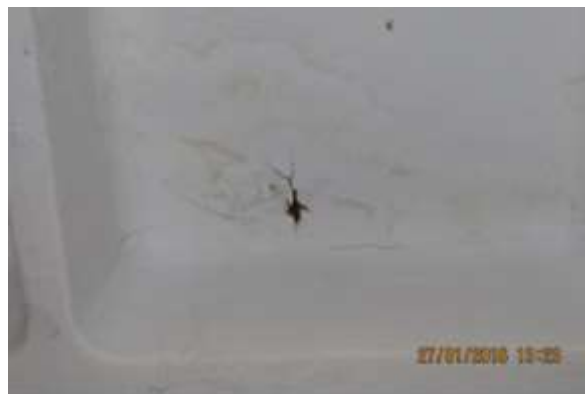
Figura 4: Infiltrações na laje do estacionamento.

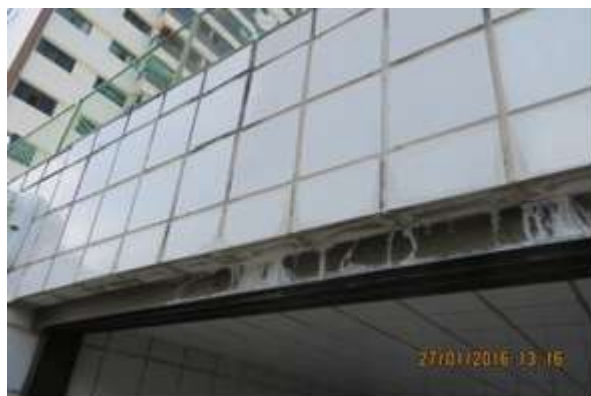
Figura 5: Manchas de eflorescência na viga de entrada da casa de gás.

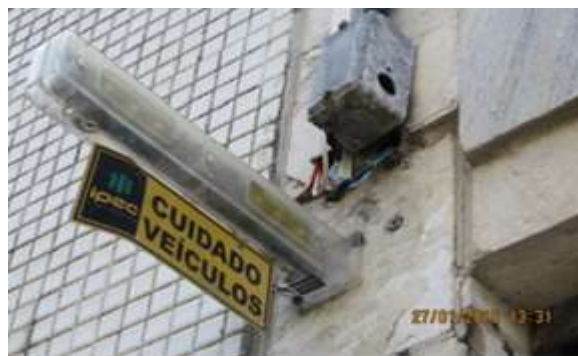
Figura 7: Instalações elétricas expostas.

Observou-se também, a presença de instalações elétricas expostas, podendo gerar acidentes em caso de manutenções (Figura 7).

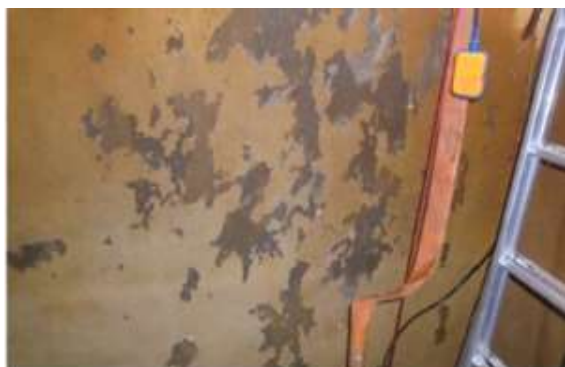
Figura 8: Destacamento do concreto na parede interna do reservatório inferior.

Nas paredes foi observada uma elevada porosidade, destacamentos pontuais, falência/deficiência do sistema impermeabilizante, fissuras, manchas de eflorescência e pontos de corrosão fruto de falha executiva de cobrimento das armaduras, contrariando a NBR 6118 (2014).

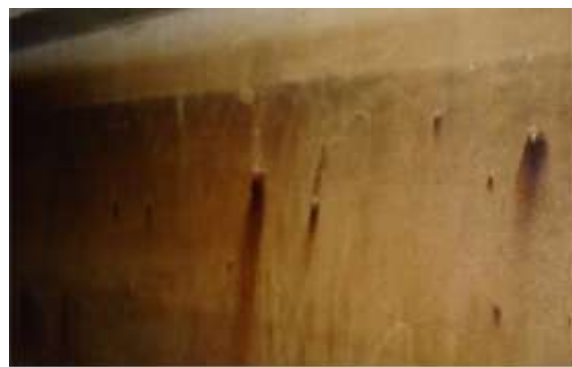
Figura 9: Pontos de corrosão nas paredes do reservatório inferior.

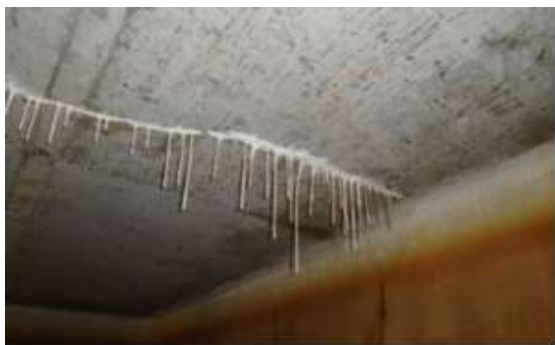
Figura 10: Pontos de estalactites na laje do reservatório.

No teto interno, observou-se ausência de sinais do sistema impermeabilizante. Normas atuais indicam a importância dessa proteção devido à água por condensação e corrosões da armadura, fruto também de falha executiva de cobrimento das armaduras, contrariando também a NBR 6118 (2014) e pontos de estalactites indicando infiltrações (Figuras 8 a 11). Nota-se uma falha muito grave da construtora, pois a impermeabilização é fundamental para a prevenção de tais manifestações patológicas. Assim como, uma parede com elevado grau de porosidade só facilita a entrada de água e agentes externos como cloretos e CO₂.

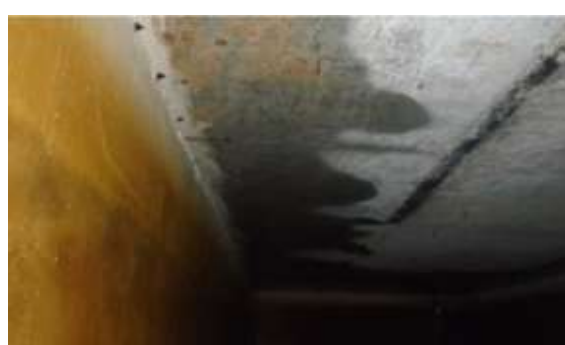
Figura 11: Manchas de infiltração na laje do reservatório inferior.

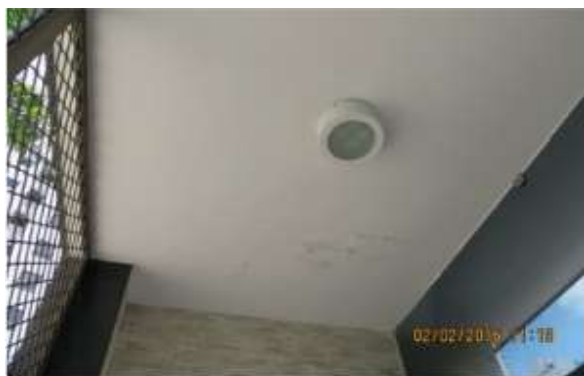
Figura 12: Infiltração na laje da guarita.

Foi verificado a presença de manchas de infiltrações no teto da guarita proveniente da laje externa descobertas (Figura 12), provavelmente tal infiltração deve ter ocorrido por falhas na manta asfáltica presente na laje. Conforme a Figura 13, é possível verificar manchas de infiltrações no teto do estacionamento proveniente do pavimento superior. Assim como, nas paredes observou-se fissuras em interface de elementos estruturais distintos “concreto x alvenaria” e/ou “concreto x concreto” (Figura 14) que se apresentou também na laje do estacionamento. (Figura 15.)

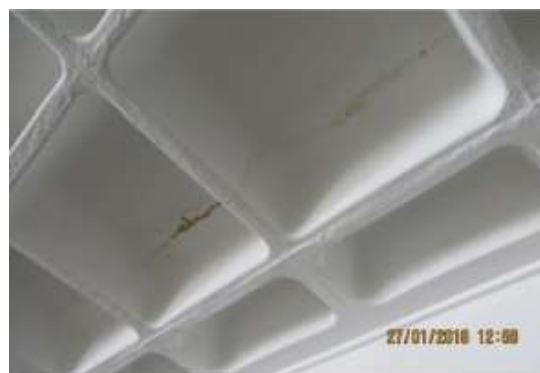
Figura 13: Manchas de corrosão e fissuras no estacionamento.

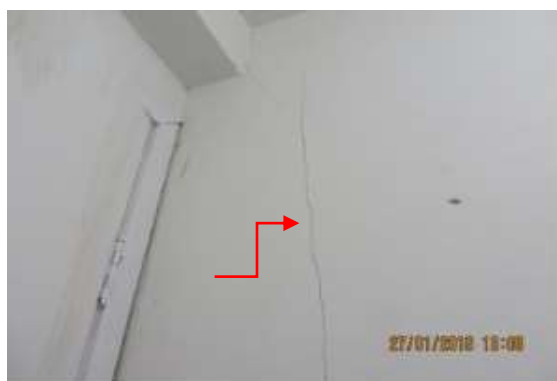
Figura 14: Fissura vertical na parede do estacionamento.

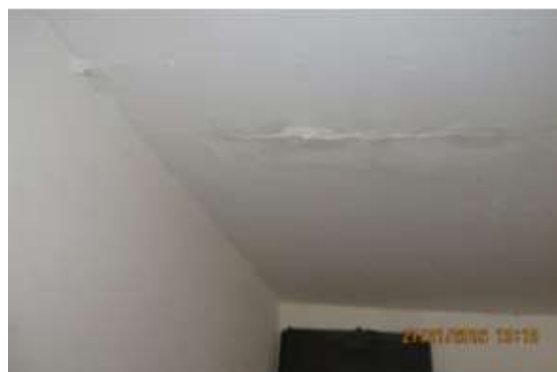
Figura 15: Fissura e infiltração na laje do estacionamento.

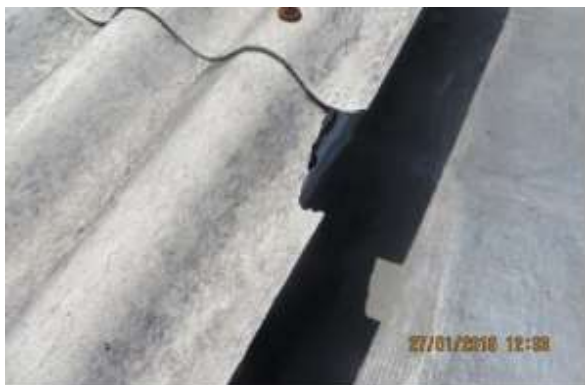
Figura 16: Telha quebrada na cobertura.

Analisando a cobertura, evidenciou-se a presença de telhas quebradas, soltas e com ausência de fixação podendo gerar vulnerabilidade em movimentação das mesmas (Figura 16). Inclusive, constatou-se a ausência de bases para fixação de antenas, com perfurações no sistema impermeabilizante (Figura 17). A cobertura também possuía rufos em componentes pré-moldados de baixa resistência, alguns pontos com ausência de impermeabilização, danificado e ainda elevada aberturas pontuais entre telhas e rufos.

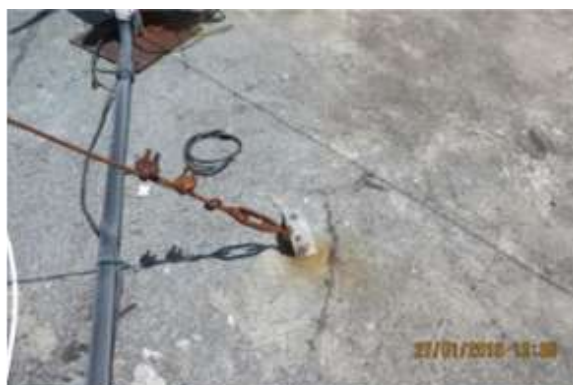
Figura 17: Perfuração do sistema impermeabilizante para colocação da antena.

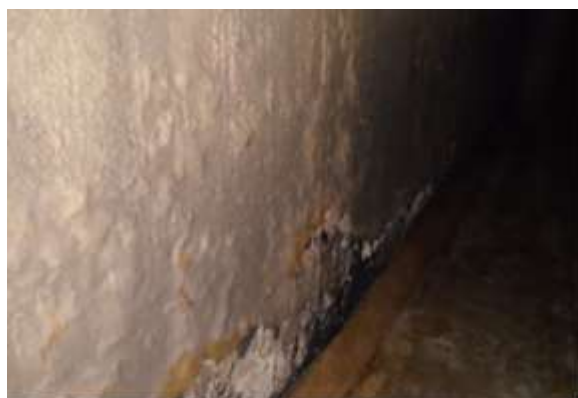
Figura 18: Destacamentos no concreto.

Nas paredes observou-se destacamentos pontuais, deficiência de regularização (Figura 18). No teto interno, observa-se ausência de sinais do sistema impermeabilizante. Normas atuais indicam a importância dessa proteção devido à água por condensação e corrosões da armadura, fruto também de falha executiva de cobertura das armaduras, contrariando a NBR 6118 (2014) e pontos de estalactites indicando infiltrações (Figura 19).

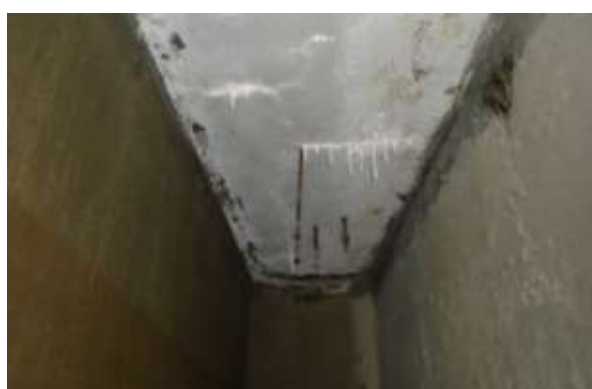
Figura 19: Pontos de estalactites e corrosão de armadura.

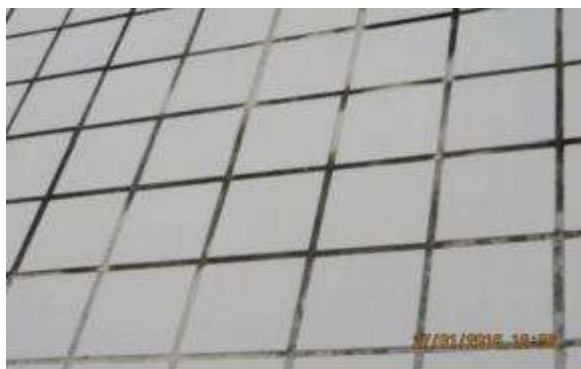
Figura 20: Manchas de bolor na fachada.

Nas fachadas, foi possível identificar a necessidade de manutenção pelo acúmulo de lodo e bolor nas juntas de assentamento - argamassa de rejunte (Figura 20). Perfurações inadequadas para fixação de telas, sem sua devida calafetação (Figura 21). Observou-se também a presença de manchas de eflorescência e pontos de estalactites (Figuras 22 e 23). Como também, placas cerâmicas danificadas/trincadas (Figura 24) e fissuras em argamassa de rejunte (Figura 25). É importante ressaltar que tais problema já não são de responsabilidade da construtora. Pois para a prevenção da incidência de bolores, é necessária que sejam realizadas manutenção preventiva por parte do condomínio. Assim como, as perfurações para colocação das telas é de responsabilidade de cada cliente e não da Construtora. Pois o cliente que quiser instalar uma tela em seu apartamento, deve fazer a calafetação logo em seguida pois a fresta ao redor do furo torna-se vulnerável à entrada de água, e conseqüentemente, ao aparecimento mais rápido de manifestações patológicas.

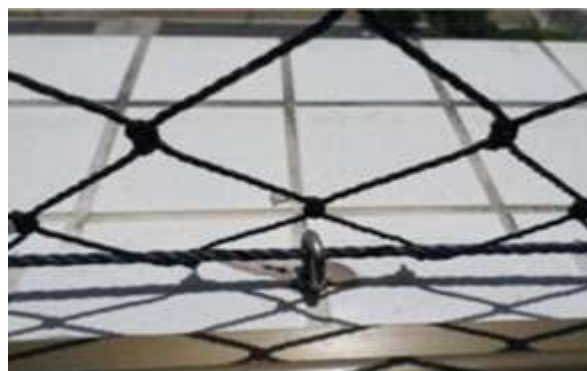
Figura 21: Perfurações inadequadas para fixação de telas.

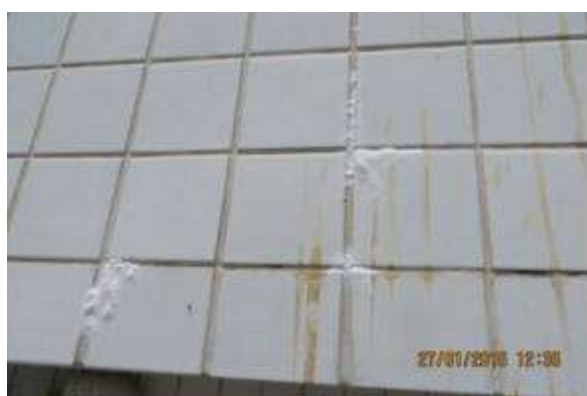
Figura 22: Manchas de eflorescências na fachada.

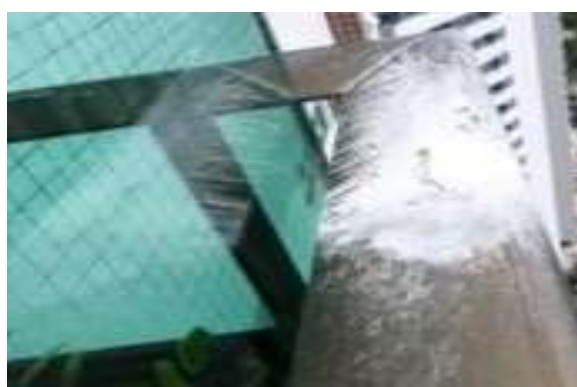
Figura 23: Esquadria manchada pela eflorescência.

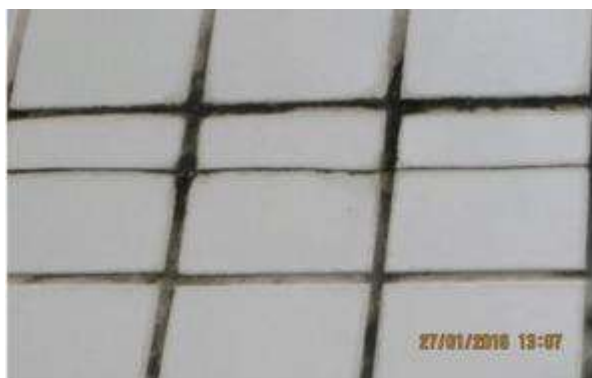
Figura 24: Revestimento da fachada fissurado.

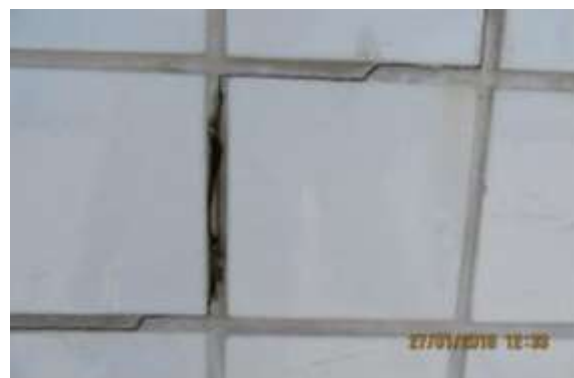
Figura 25: Rejuntamento da fachada fissurado.

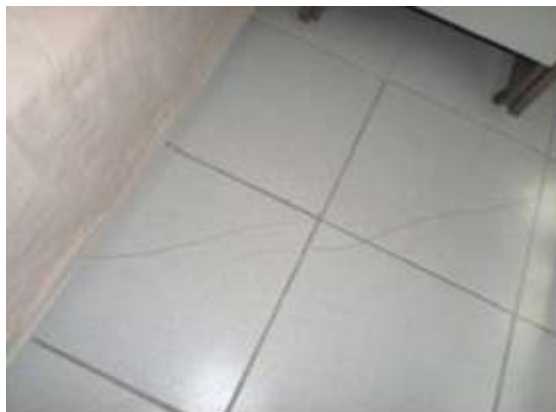
Figura 26: Fissura no piso do quarto.

de infiltrações no teto provenientes da falta de impermeabilização da coberta. Esses problemas são identificados nas figuras 26 a 29)

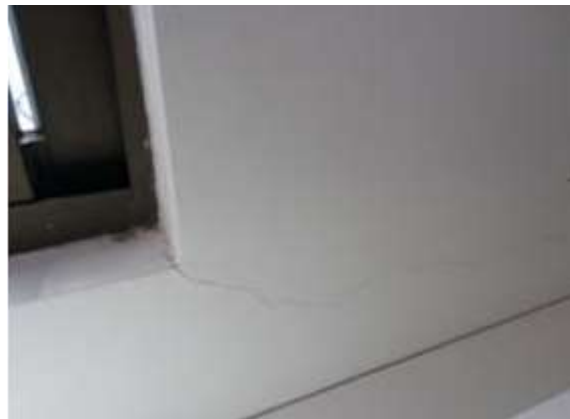
Figura 27: Fissura próxima à janela.

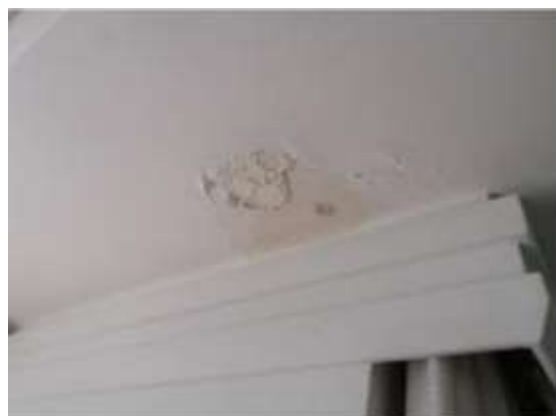
Figura 28: Infiltração no teto do último apartamento.

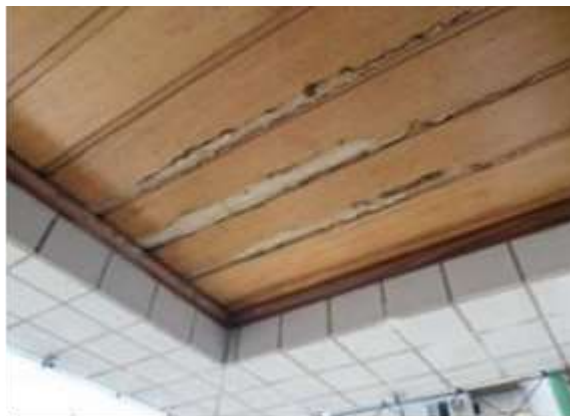
Figura 29: Infiltração no teto da varanda.

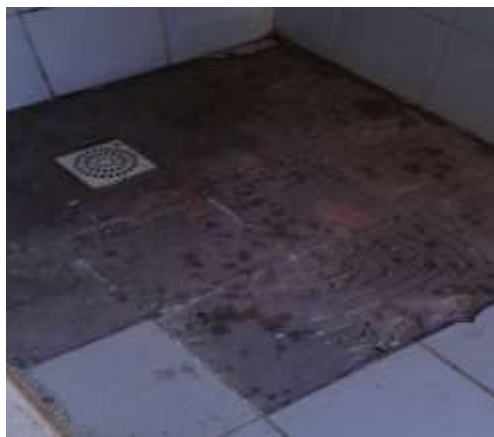
O descolamento de peças cerâmicas tem ocorrido em diversas partes das edificações, como pisos de cozinha, salas e banheiros, mesmo nas obras entregues recentemente, como pode ser observado na figura 2. A imagem mostra peças cerâmicas próximas ao ralo que tiveram que ser removidas devido ao descolamento dessas mesmas.

Figura 2: Descolamento de revestimento cerâmico

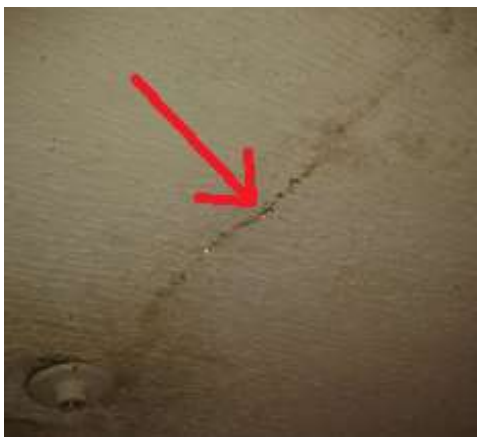
Figura 3: Infiltração proveniente de problemas na impermeabilização de calha na cobertura

A figura 3 mostra um caso de infiltração ocasionado pela ausência de impermeabilização na laje, agravada pelo aparecimento de algumas fissuras, as quais são evidenciadas pela seta. A figura 4 demonstra uma má impermeabilização do ralo, associada à não aplicação do rejunte, o que acaba por provocar a infiltração no teto do apartamento de baixo. A seta evidencia a má impermeabilização do ralo.

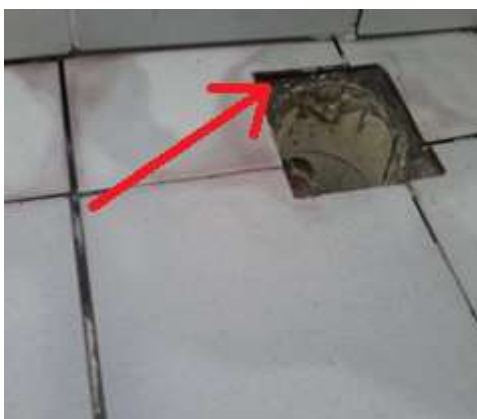
Figura 4: Infiltração decorrente da má execução do ralo e rejunte de piso

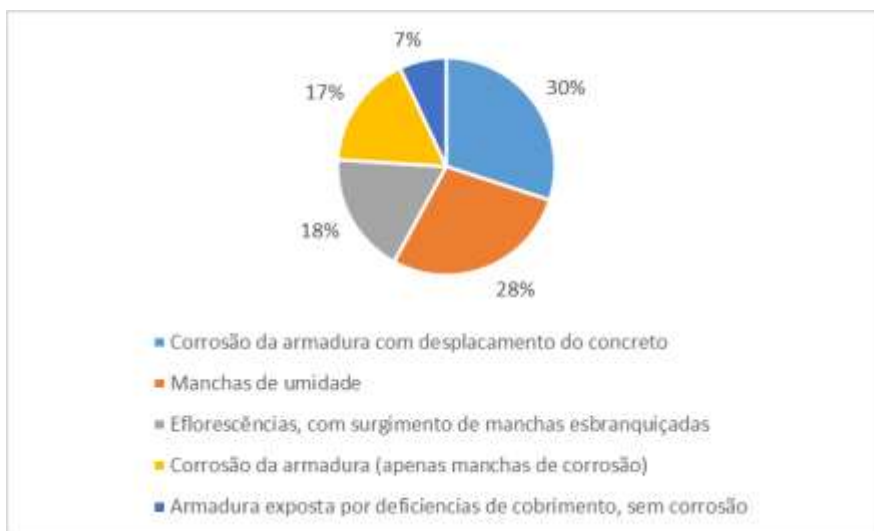
Após o cadastramento de cada OAE e das manifestações patológicas em cada elemento, observou-se que as 5 (cinco) manifestações patológicas mais recorrentes são, respectivamente, corrosão da armadura com deslocamento de concreto, manchas de umidade, eflorescência com o surgimento de manchas esbranquiçadas, corrosão com o aparecimento apenas das manchas de corrosão e armadura exposta por deficiência de cobrimento, sem corrosão, como mostra (Figura 27).

Figura 27 - Cinco manifestações patológicas mais recorrentes em morfologia de duas vigas

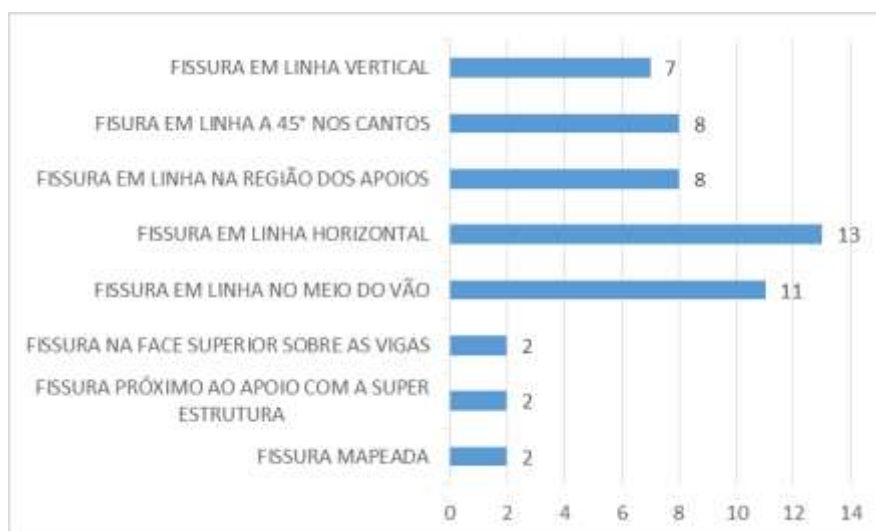
O tipo de fissura que obteve maior incidência foi às fissurações horizontais, comumente associadas às lajes, n linha no meio do vão cuja ocorrência é devido à flexão.

Figura 4 - Tipo e quantidade de fissuras

Dentre as manifestações patológicas observadas e que se relacionam com o tipo de morfologia de duas vigas estudada estão os diversos tipos de fissuras, das quais podemos citar: fissura mapeada, fissura próxima com o apoio na superestrutura, fissura na face superior sobre as vigas, fissura em linha no meio do vão, fissura em linha horizontal, fissura em linha na região dos apoios, fissura em linha a 45° nos cantos e fissura em linha vertical, como mostra a

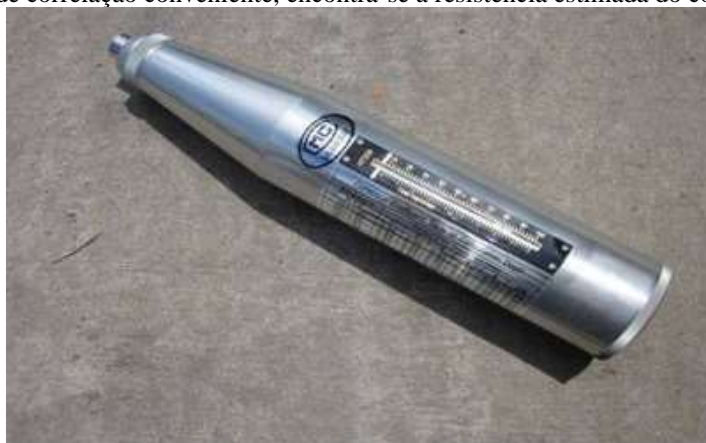
Esclerometria é o ensaio não destrutivo para avaliação da dureza superficial do concreto. Neste ensaio utiliza-se um aparelho denominado esclerômetro de reflexão (ou Martelo de Schmidt) conforme o mostra na figura 1. Com este aparelho obtém-se um valor da dureza do concreto, chamado Índice Esclerométrico. O uso do esclerômetro de reflexão tem seu uso normatizado no Brasil pela NBR 7584 (2012)[12]. A utilização do Esclerômetro é simples: posiciona-se o esclerômetro perpendicularmente à superfície a ser ensaiada, encostando-o e o pressionando-o em uma área determinada conforme a NBR 7584[12] mostrado na figura 2. Através de um mecanismo interno de mola, uma massa metálica de características conhecidas é arremessada contra a haste metálica, e esta se impacta no concreto. Ocorre um repique dessa massa tanto maior quanto mais duro (ou mais resistente) for o concreto. Faz-se a leitura desse repique, que através de uma curva de correlação conveniente, encontra-se a resistência estimada do concreto naquela região.

Figura 1: Esclerômetro similar ao utilizado no ensaio

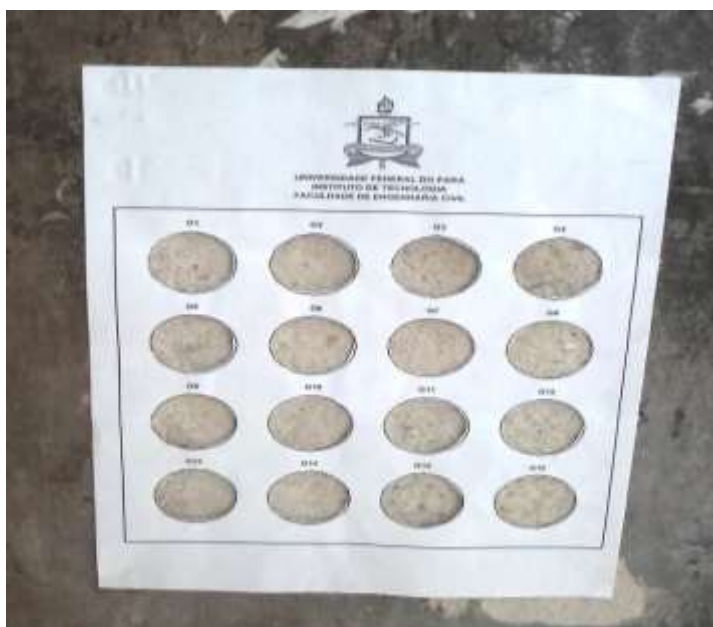
Figura 2 : Área de aplicação de golpes do martelo

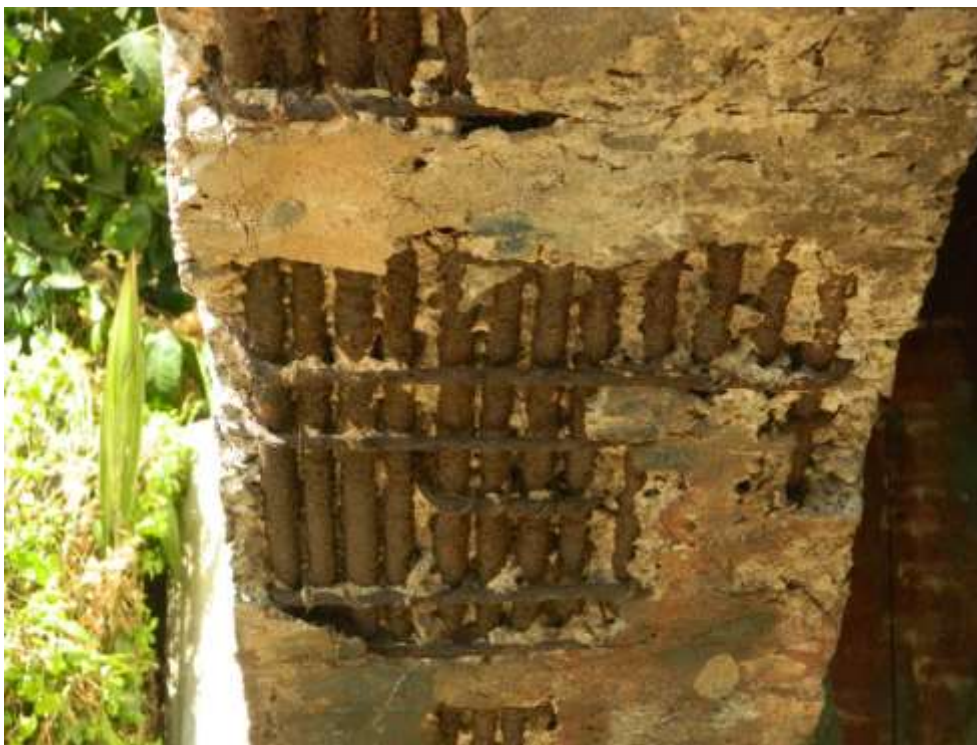
Figura 3: Exposição e corrosão de armadura longitudinal

Nas figuras de 1 a 6 são mostradas os principais danos passíveis de identificação visual.

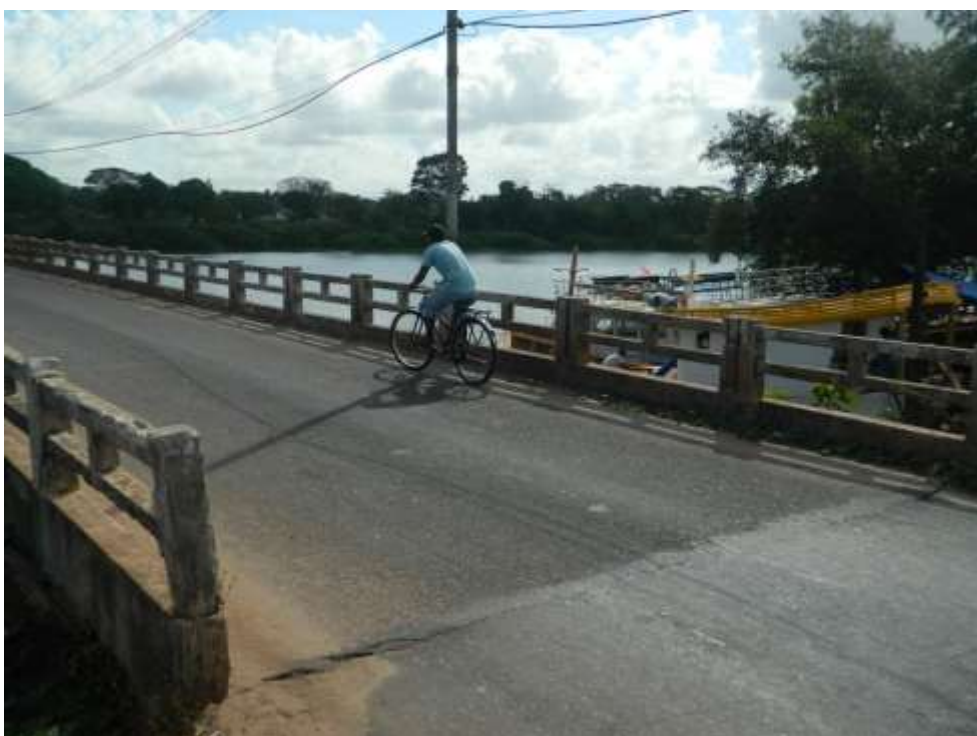
Figura 4 : Vista do tabuleiro

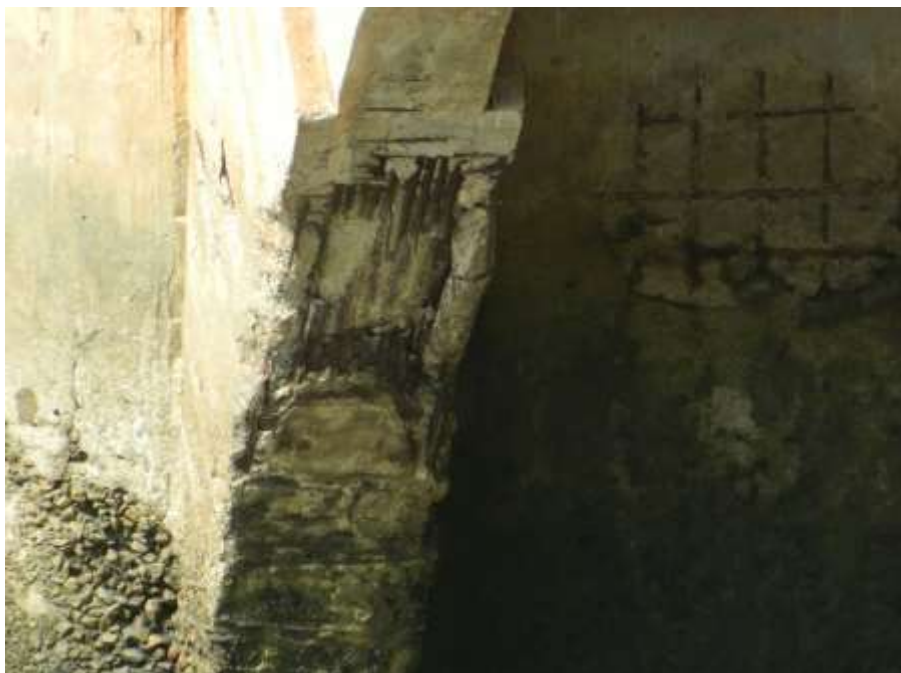
Figura 5: Ausência de armadura devido à corrosão e desgaste superficial devido à cavitação no pilar a esquerda.

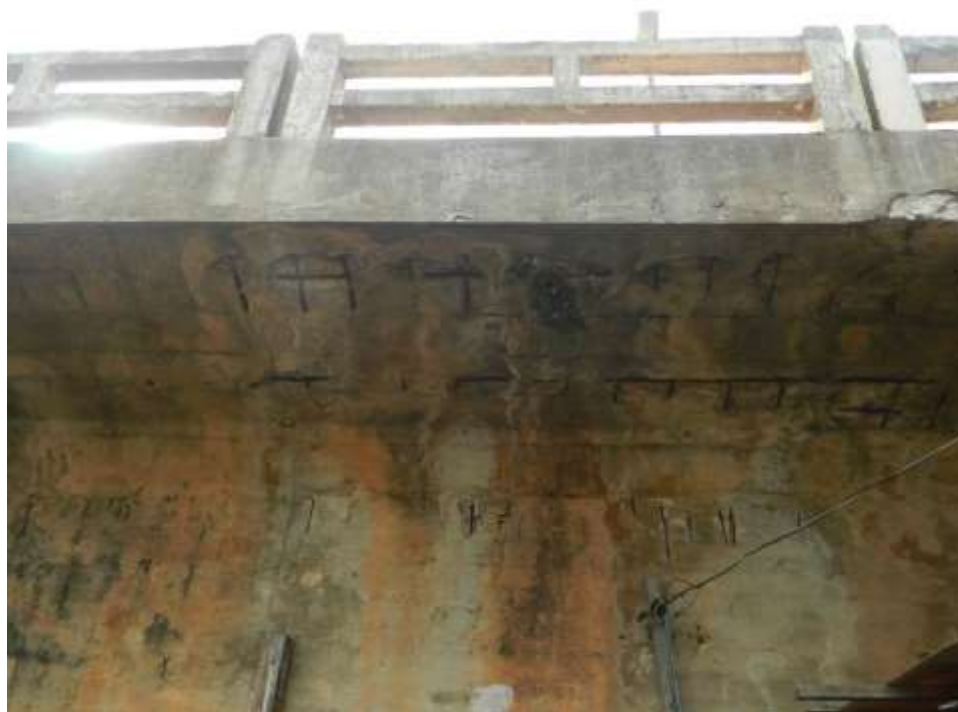
Figura 6: Exposição e corrosão da armadura inferior do tabuleiro rodoviário.

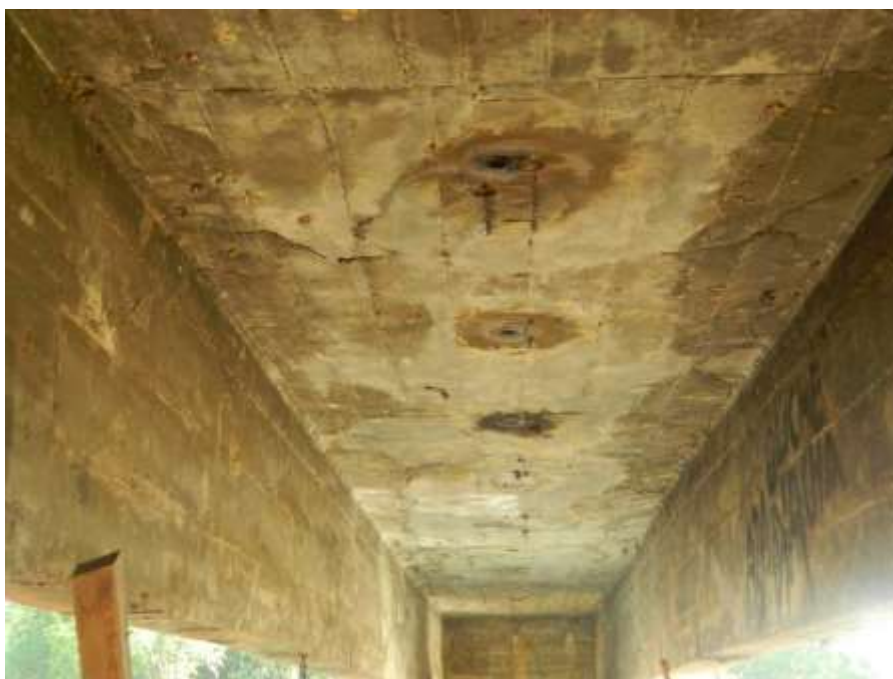
Figura 7: Vista inferior do tabuleiro mostra sinais de oxidação de armaduras e de infiltração.

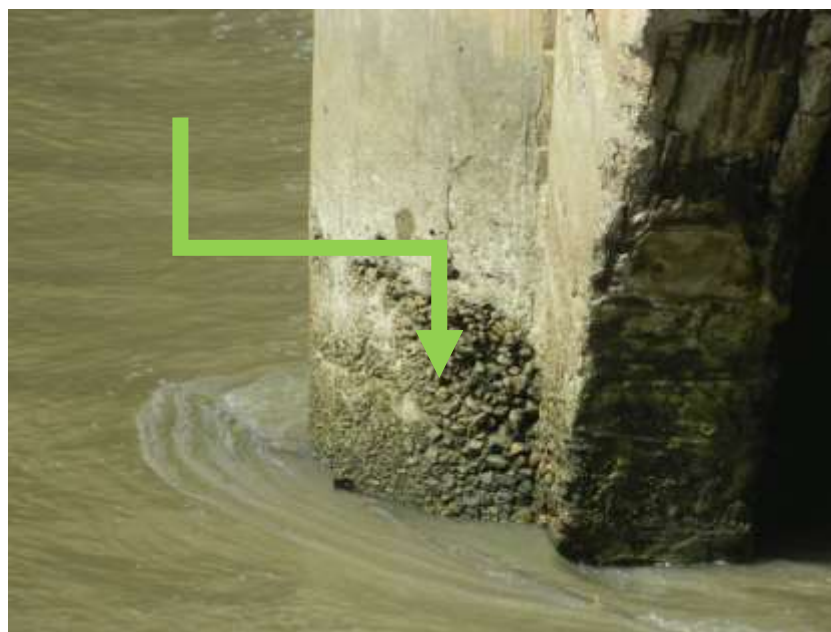
Figura 8: Detalhamento da desagregação de concreto

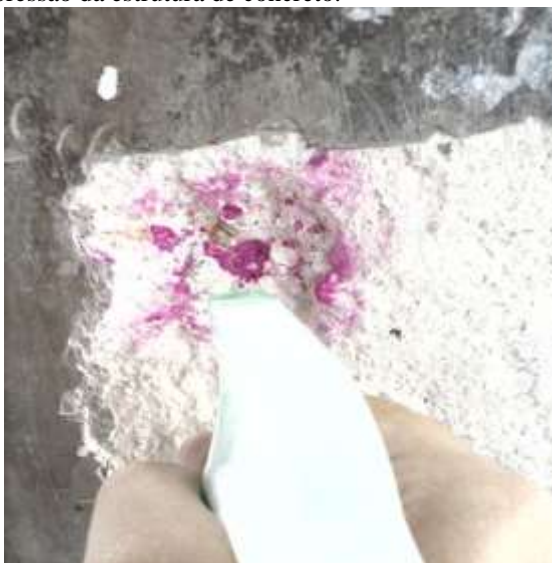
Verificou-se que o nível de carbonatação foi baixo, haja vista as análises investigatórias realizadas “in loco” com aplicação da fenolftaleína, onde as peças de concreto ficaram na cor vermelho-carmim. Em condições similares, esse resultado também foi atestado por Castro et al. (2000a) [16], uma vez que esses autores verificaram em pesquisa realizada no México uma limitada carbonatação em estrutura de concreto em Região do litoral, atribuindo a corrosão da armadura ao ataque de cloreto, sendo, no entanto, a carbonatação existente tanto maior, quanto maior fossem o tempo de operação (serviço), a altitude e a distância do mar (até 200 m aproximadamente). Nesta linha, Castro et al. (2000c) [17] através de ensaios realizados, concluíram como fatores prováveis na limitação da carbonatação, a proximidade do mar e uma elevada resistência à compressão da estrutura de concreto.

Figura 9: Peças de concreto durante a aplicação da solução de fenolftaleína
