**ANAIS DO CONGRESSO BRASILEIRO DE
PATOLOGIA DAS CONSTRUÇÕES
CBPAT2016**

18 A 20 DE ABRIL DE 2016 - BELÉM DO PARÁ

Congresso Brasileiro de Patologia das Construções (2: 2016:
Belém do Pará, PA)

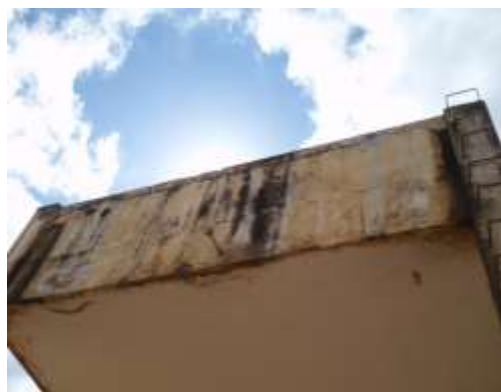
Foram encontradas manchas de umidade em duas escolas. Onde na escola 1 as mesmas estavam localizadas na estrutura da caixa d'água decorrente de vazamentos, o que acarreta o aumento das patologias decorrente da presença de água, notou-se também que a caixa d'água não conseguia manter sua capacidade máxima devido o excesso de vazamentos. Já na escola 2 foi encontrado uma mancha de umidade apenas em um local decorrente de vazamento na tubulação de água fria ligado ao friso do bebedouro (figura 1 e 2).

Figura 1: Manchas de umidade no reservatório superior da escola 1.

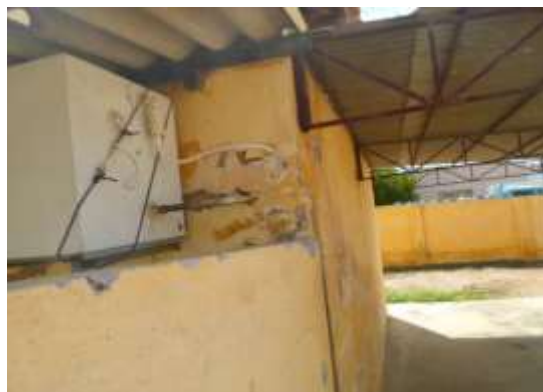
Figura 2: Manchas de umidade na escola 2.

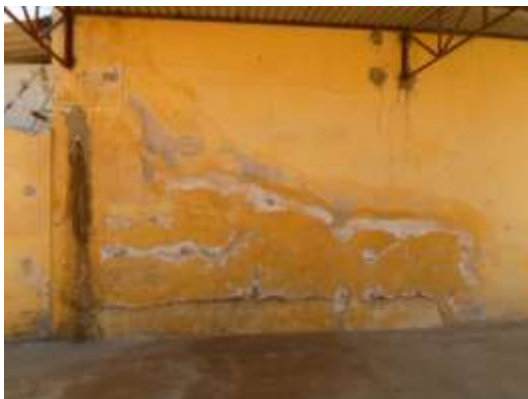
Foi encontrado apenas um caso de eflorescência, sendo ele na escola 2, tendo como agente causador a umidade decorrente de um possível vazamento na tubulação de água fria, causando a degradação dos revestimentos e o surgimento de depósitos salinos na superfície dos mesmos (Figura 3).

Figuras 3: Eflorescência na alvenaria da escola 2.

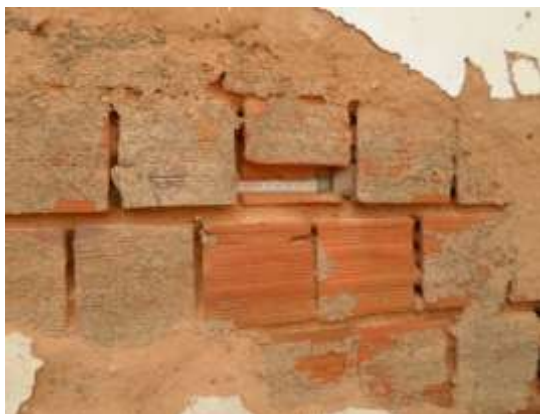
A degradação do reboco incidiam nas quatro escolas analisadas, tendo como sua possível causa a cristalização de sais, sob a forma de criptoflorescências, entre a superfície externa do reboco e a camada de pintura, aliados com as ações do intemperismo. (ver imagem 4).

Figura 4: Degradação do reboco na escola 1.

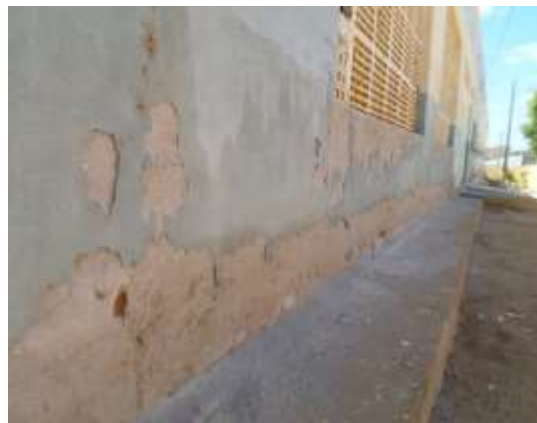
Figura 5: Degradação do reboco na escola 2.

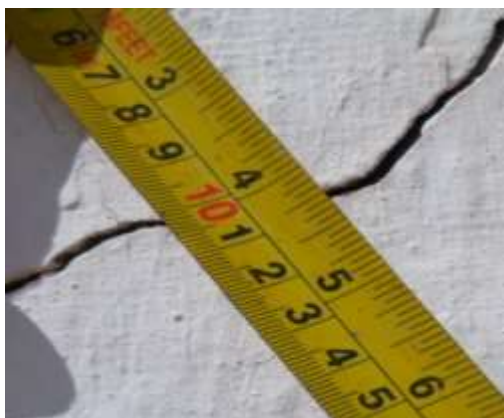
Figura 6: Trincas nas paredes na escola 1.

As trincas e fissuras estavam presentes em todas as escolas vistoriadas e em diferentes pontos, como nos vãos dos cobogó, portas e janelas decorrentes da falta de vergas e contravergas. Os Pisos também apresentavam varias fissuras e trincas decorrentes de movimentações ou da má compactação do solo, estando responsável também por grande parte das fissuras e trincas encontradas nas alvenarias das quatro escolas (Figuras 6 a 9).

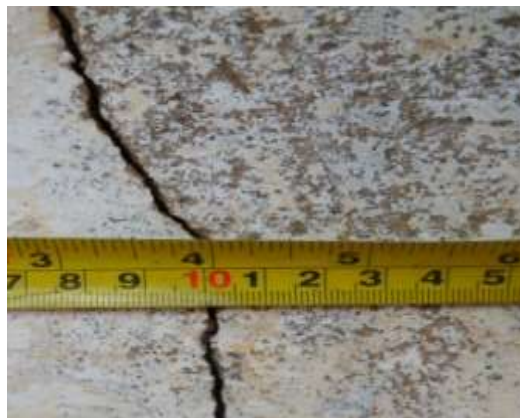
Figura 7: Trincas nas paredes na escola 3.

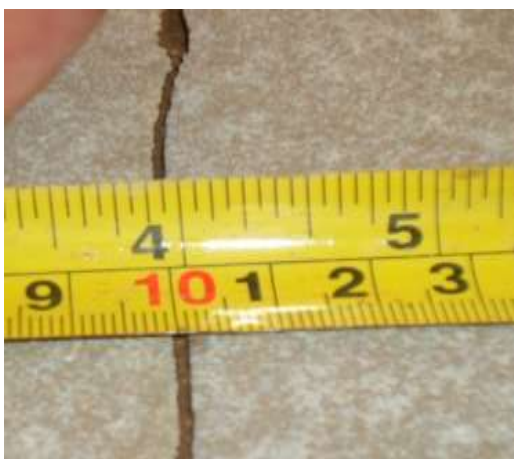
Figura 8: Trincas no piso na escola 1.

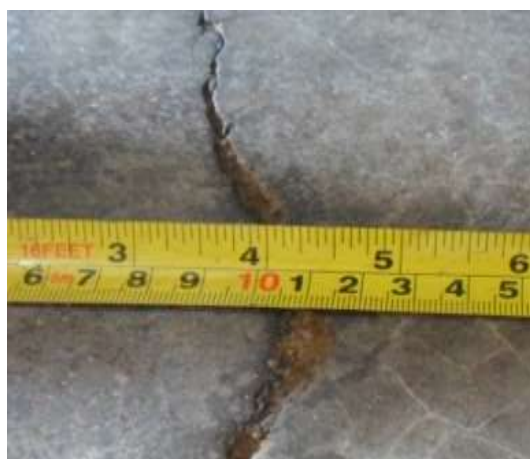
Figura 9: Trincas no piso na escola 3.

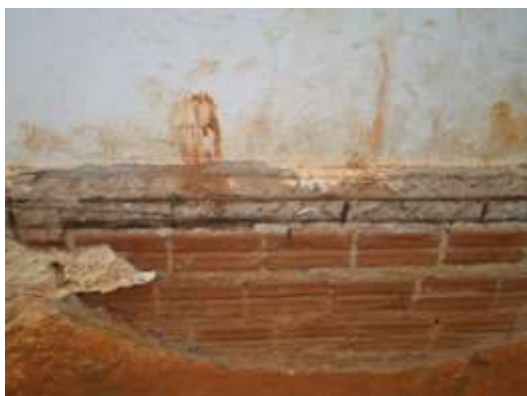
Figura 10: Corrosão da armadura na escola 1.

As fissuras e trincas são responsáveis pelo destacamento do concreto decorrente da corrosão das ferragens. Onde a umidade penetra nas estruturas pelas fissuras e trincas chegando até a armação ocorrendo a expansão da mesma fazendo com que o concreto se destaque facilitando ainda mais a corrosão das mesmas, esse tipo de manifestação patológica foi encontrado na escola 1. O surgimento dessa manifestação também pode ser decorrente de um mau dimensionamento do recobrimento mínimo, onde em muitos casos não é respeitado o valor mínimo de recobrimento que proporciona o ataque a essas armaduras ocasionadas pela ação do intemperismo (Figura 10 e 11).

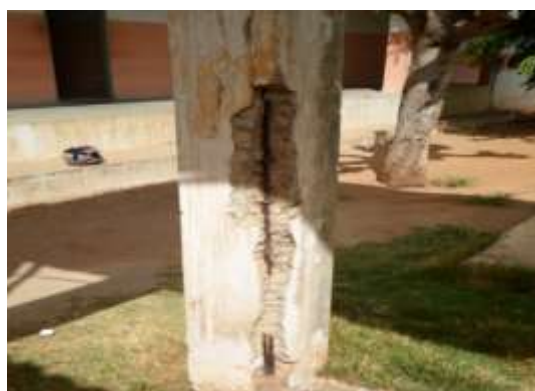
Figura 11: Corrosão da armadura na escola 1.

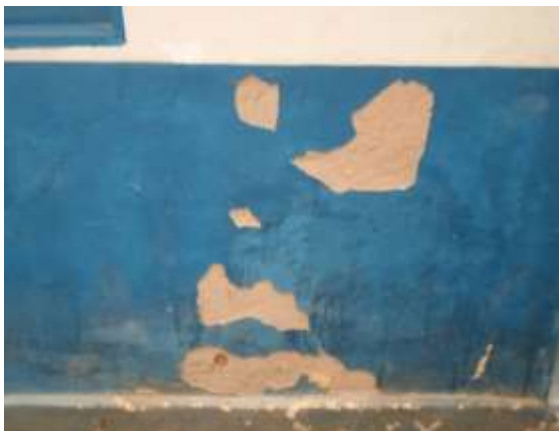
Figura 12: Descamação da pintura na escola 3.

A descamação das pinturas é uma manifestação patológica que compromete a estética da edificação. Foram observadas nas escolas 1, 2 e 3, tendo como possíveis causas a umidade que faz com que surjam fissuras na pintura e gradativamente se destacando da alvenaria (Figura 12 e 13).

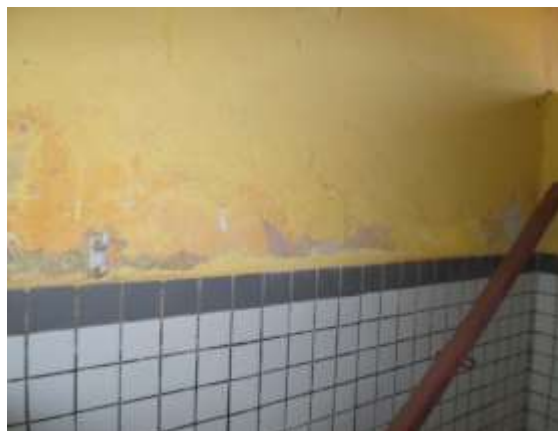
Figura 13: Descamação da pintura na escola 2.

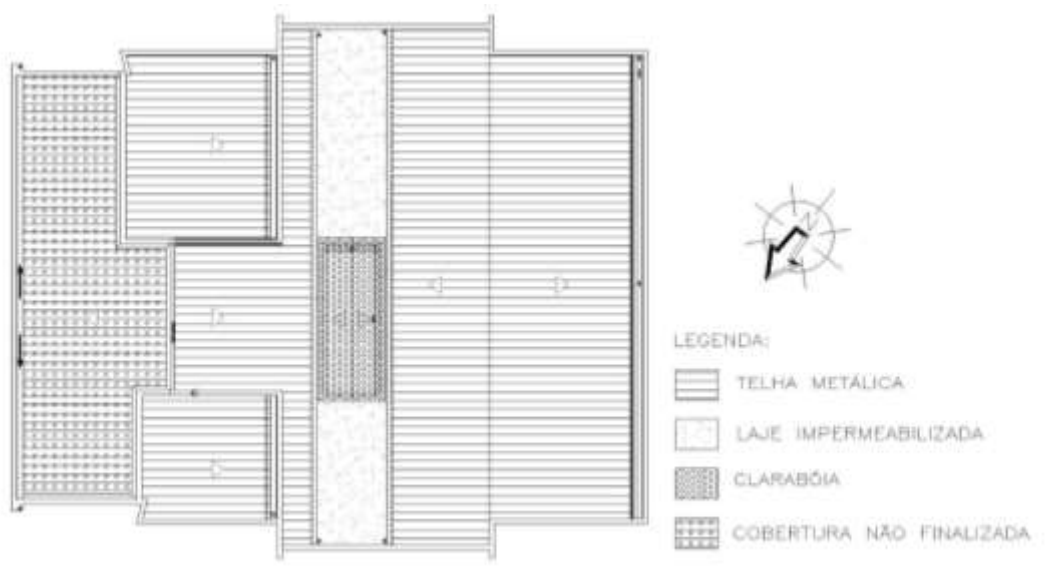
Figura 2: Planta da cobertura com identificação do trecho não finalizado.

estrutura metálica e uma telha translúcida. Entretanto, durante a visita técnica, constatou que parte da cobertura não foi finalizada (Figura 2), um trecho que deveria estar coberto por telhas metálicas está totalmente descoberto (Figura 3 a) e com a laje de piso sem impermeabilização (Figura 3 b).

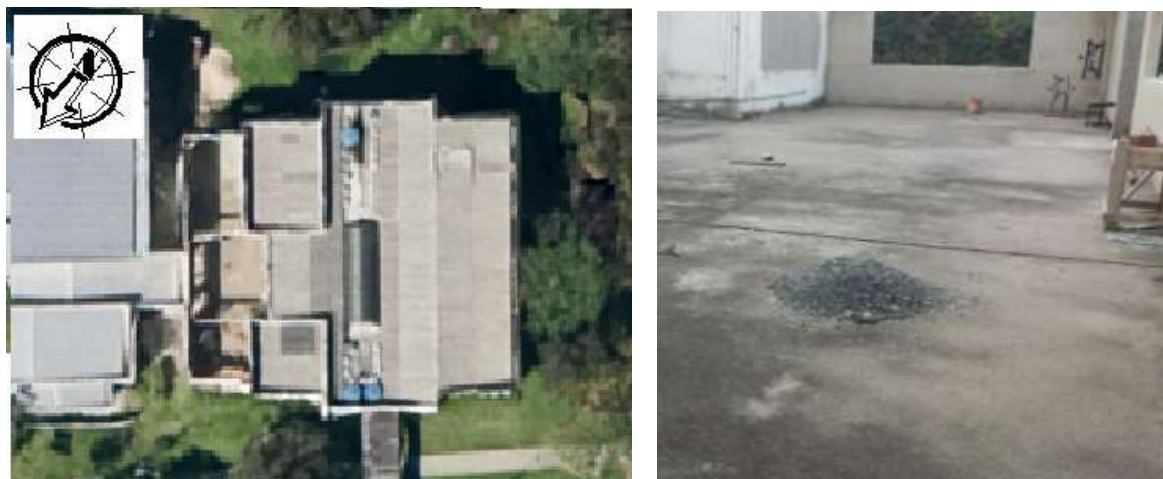
Figura 3: (a) Imagem por satélite da cobertura, (b) Laje de piso sem impermeabilização da área descoberta.

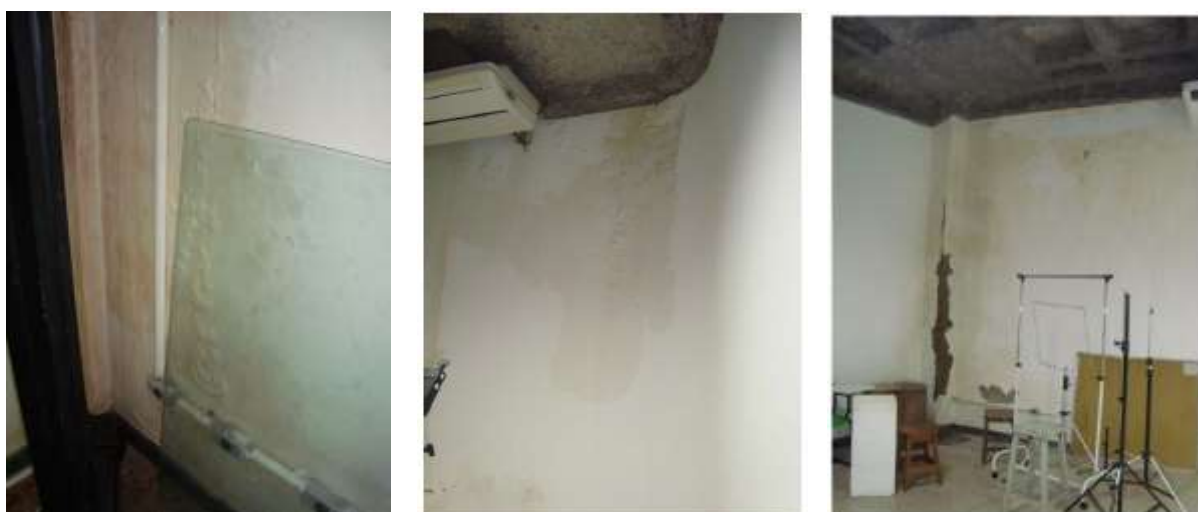
Figura 4: (a) Manchamento, vesículas e deslocamento de revestimento - sala 101, (b) Manchamento e vesículas - sala 101, (c) Manchamento e deslocamento de revestimento - sala 102.

Em entrevista, um dos funcionários informou que a sala 102 (Figura 4 c), local destinado para o estúdio fotográfico, estava desativada em função do forte odor provocado pelos microorganismos oriundos da umidade, como mofo e bolor, por exemplo. Além dessa sala, mais quatro salas encontravam-se desativadas pelo mesmo motivo.

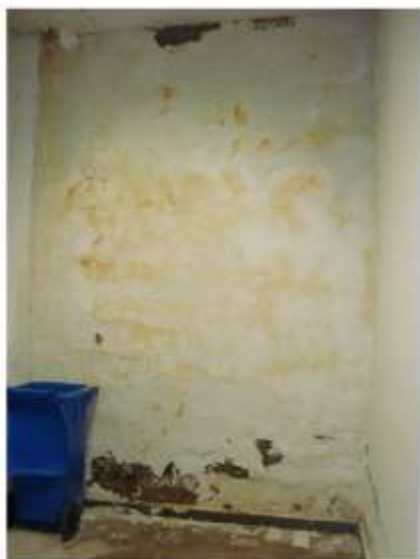
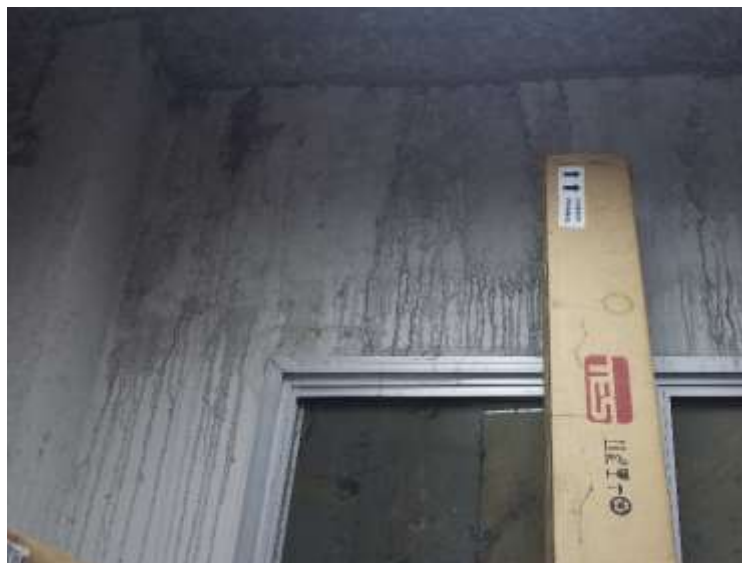
Figura 5: (a) Manchamento e vesículas - sala 104, (b) Manchamentos - sala 118.

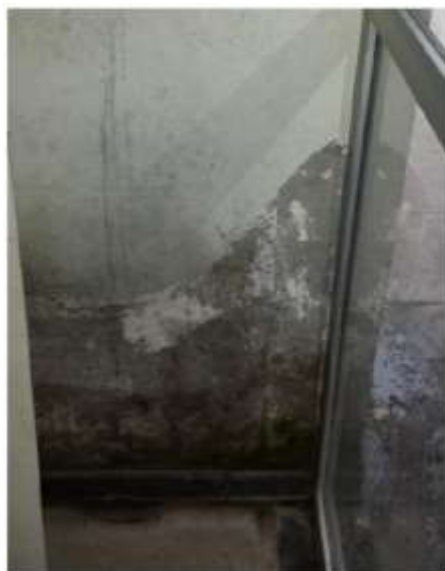
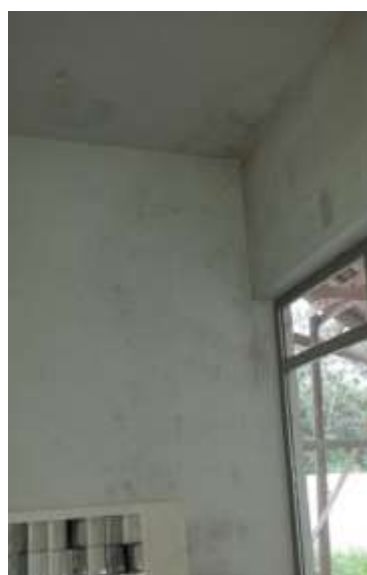
Figura 6: Ambiente de conexão - (a) Manchamento e bolor, (b) Manchamentos e furo no gesso.

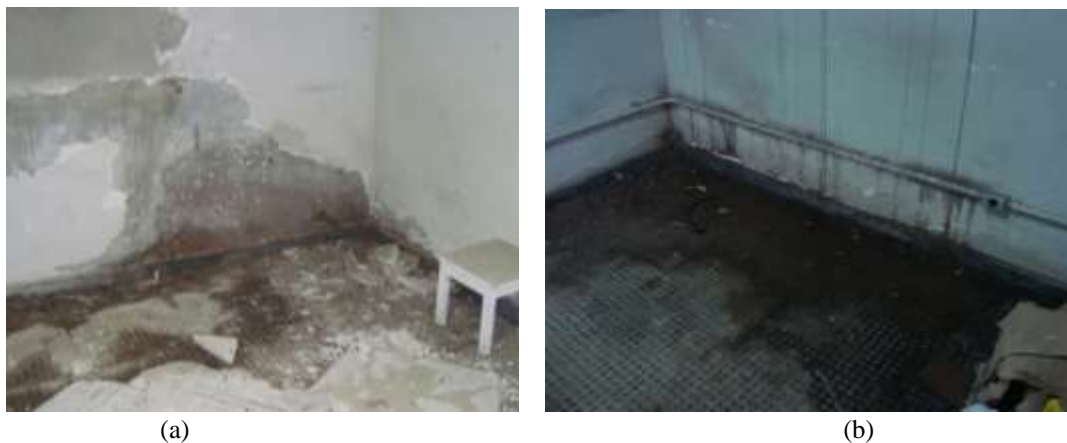
Figura 7: (a) Manchamento e deslocamento de revestimento - sala 202, (b) Empoçamento e piso danificado- sala 204.

O pavimento superior também foi vistoriado. Nas salas de aulas expositivas (salas 202, 203 e 204) observaram-se diversas avarias em decorrência da ação da água, tais como, manchamentos em quase todas as paredes, inclusive na parede em drywall que faz divisa entre as duas salas, teto danificado e pisos descolados devido aos empoçamentos. Em função da situação encontrada as três salas estavam desativadas.

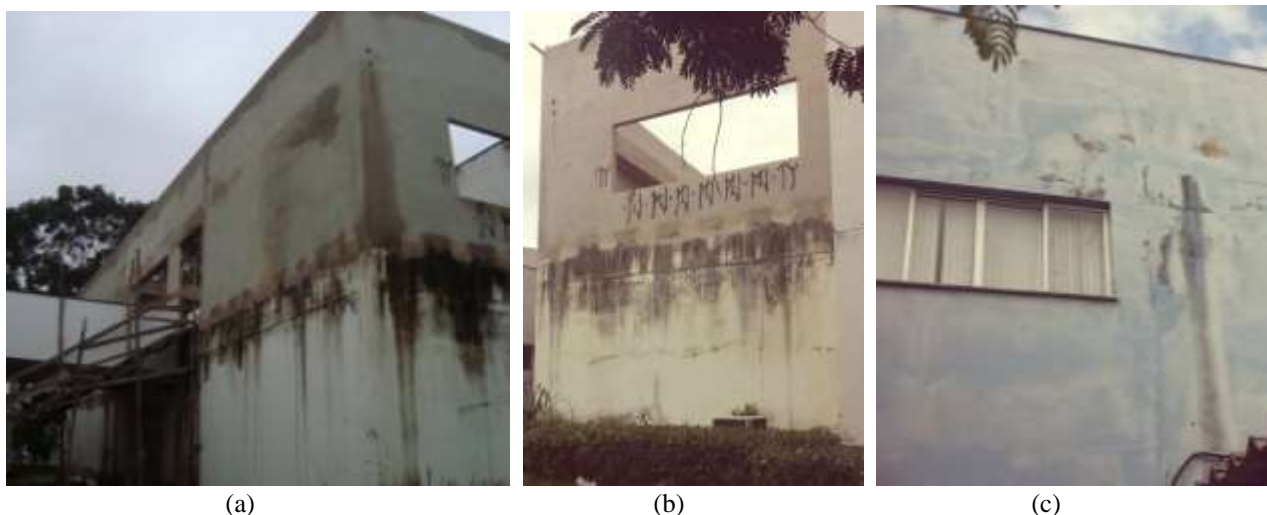
Figura 11: (a) Manchamentos, bolores e fissuras na horizontal – fachada nordeste, (b) Manchamentos, bolores e fissuras na horizontal – fachada noroeste, (c) Fissuras e incidência de vazamento – fachada noroeste.

As fachadas da edificação também foram analisadas. As fachadas mais comprometidas são a fachada nordeste e a noroeste (principal). Nas fachadas nordeste e noroeste (Figura 11 a e b) observou-se a presença de manchamentos, bolores, descolamento do revestimento e fissuras. Na fachada noroeste também observou-se um vazamento acompanhado por machamentos e fissuras (Figura 11 c). Nesse local, em sua parte interna, estão localizadas as salas 205, 206 e a laje impermeabilizada.

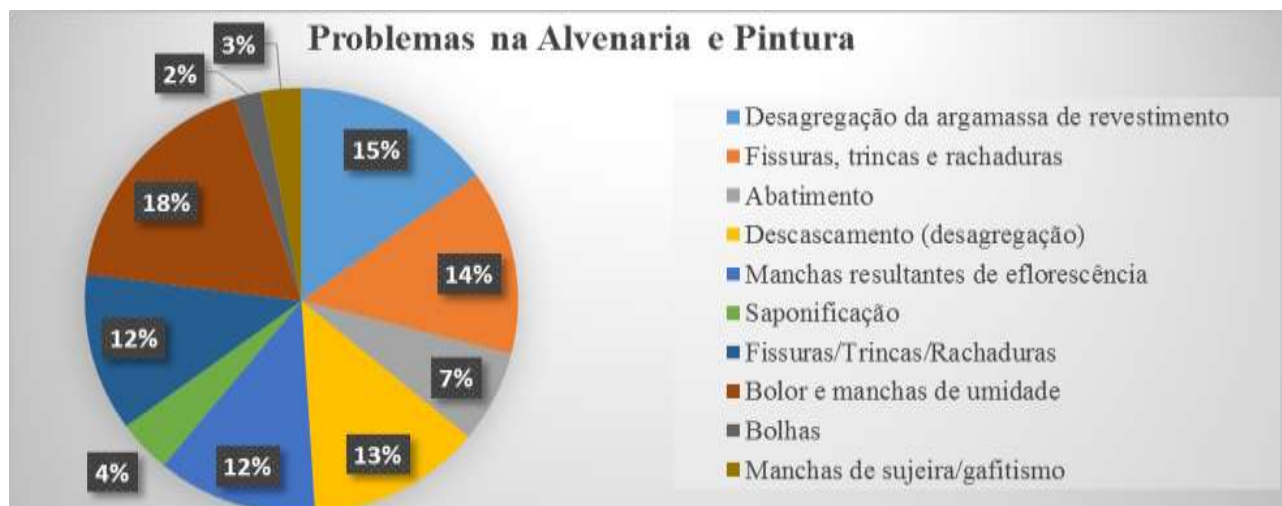
Figura 33: Gráfico apresentando os principais problemas que ocorrem na alvenaria e pintura do prédio objeto de estudo

O gráfico abaixo demonstra a porcentagem das principais manifestações patológicas encontradas nos 100 pontos problemáticos mapeados na alvenaria do objeto de estudo.

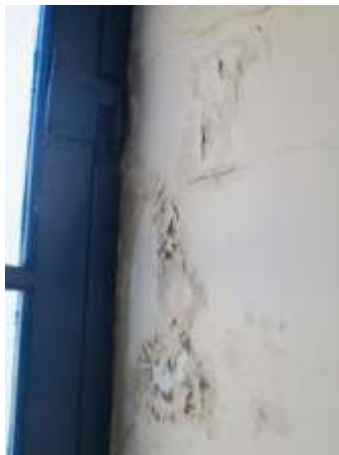
Figura 34: Manifestação patológica na parede em diversos pontos da edificação

Verificou-se em diversos pontos das paredes internas, a formação de manchas de umidade com desenvolvimento de bolor, argamassa do revestimento descolada internamente da alvenaria, revestimento em processo de descolamento por carbonatação insuficiente no período da cura.

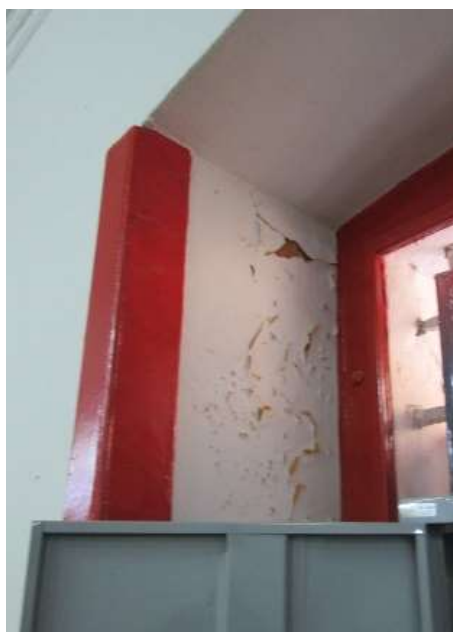
Figura 35: Descamação da pintura

A pintura do imóvel encontra-se em estado regular, porém há a necessidade de uma revisão geral no intuito de fazer a manutenção nos pontos mais críticos.

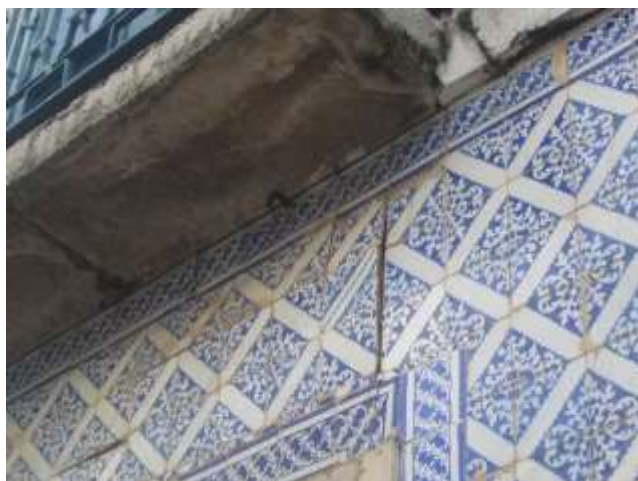
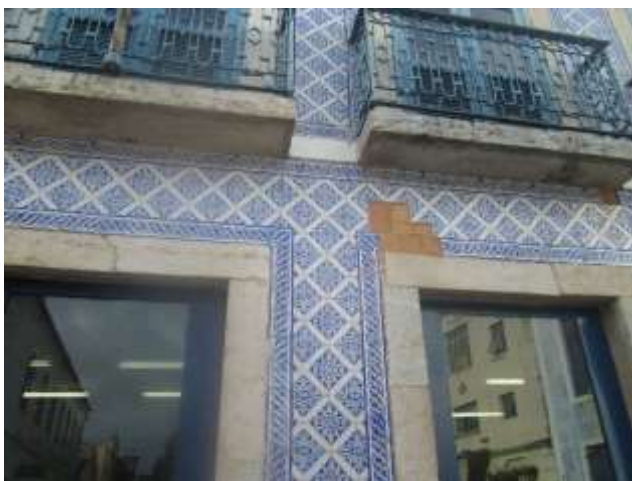
Figuras 36 e 37: Manifestações patológicas no revestimento em azulejo da fachada

Na fachada, o revestimento em azulejo possui algumas manifestações patológicas constatadas devido, possivelmente, a várias causas: presença de umidade, falhas ou ausência nas juntas de fracionamento, colagem deficiente por pontos ou esmagamento insuficiente da cola.

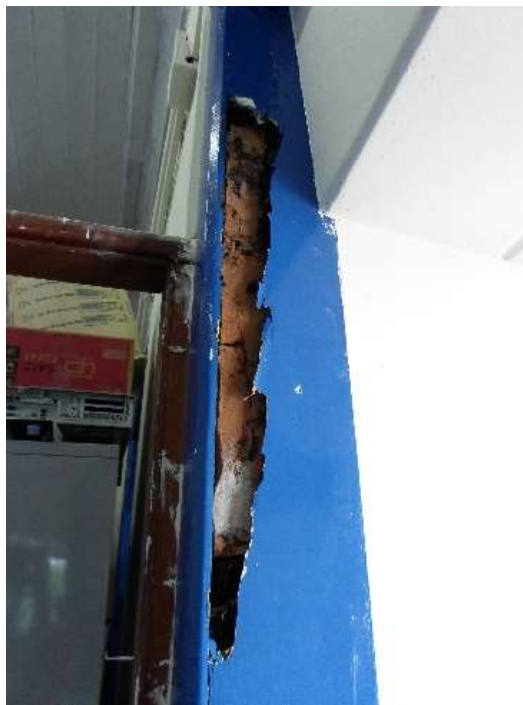
Figura 39: Esquadrias deterioradas

As esquadrias que compõem os prédios do Centro Histórico de São Luís são, em sua totalidade, de madeira. Durante o estudo diagnosticou-se várias manifestações patológicas nas janelas da edificação devido a falta de manutenção, destacando-se: janelas apodrecidas, presença de umidade, ferrugem nas peças metálicas e desgaste da madeira das janelas.

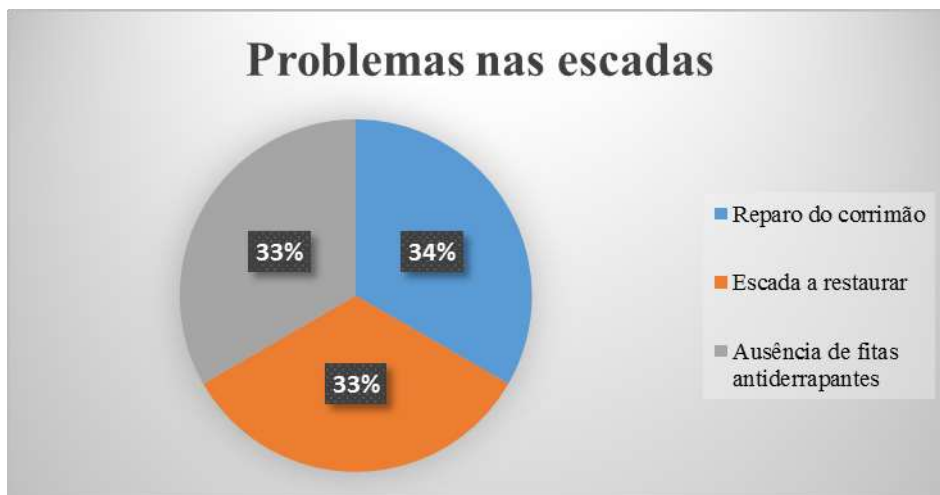
Figura 40: Gráfico apresentando os principais problemas que ocorrem nas escadas do prédio objeto de estudo.

O gráfico abaixo demonstra a porcentagem das principais manifestações patológicas encontradas nos 6 pontos problemáticos mapeados nas escadas do objeto de estudo.

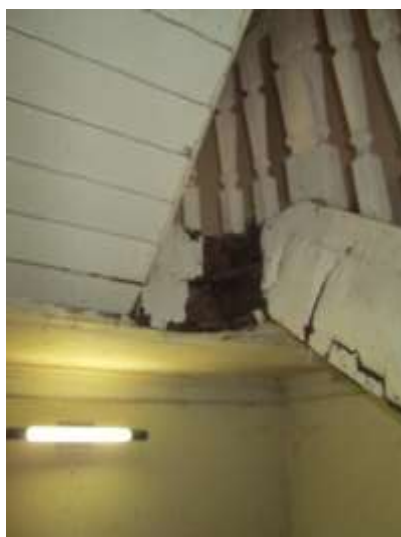
Figura 41: Estrutura da escada de madeira deteriorada.

Como já citado anteriormente, o imóvel possui três escadas sendo uma principal e outra secundária, que dá acesso aos pavimentos superiores, e uma terciária que dá acesso ao sótão. Nota-se, em alguns trechos de sua estrutura, fissuras nos degraus, destacando-se a necessidade de revisão de seu madeiramento e em seu corpo de sustentação.

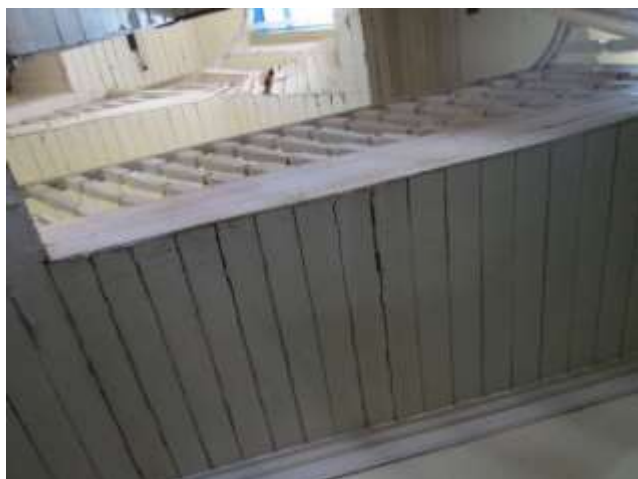
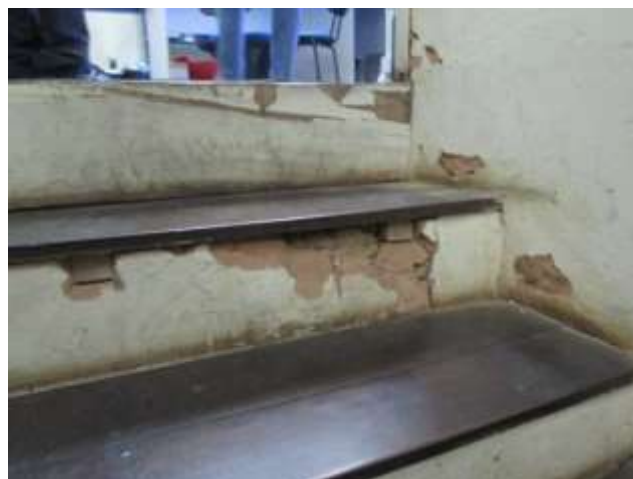
Figuras 42 e 43: Estrutura da escada de madeira deteriorada.

Será necessária a revisão da fixação dos degraus e espelhos da escada assim como a substituição de algumas peças que se encontram danificadas. O corrimão também necessitará de reparos pois o mesmo apresenta folga na sua base e, em alguns pontos, irregularidades no tabuado, podendo vir a causar danos durante a circulação de pessoas.

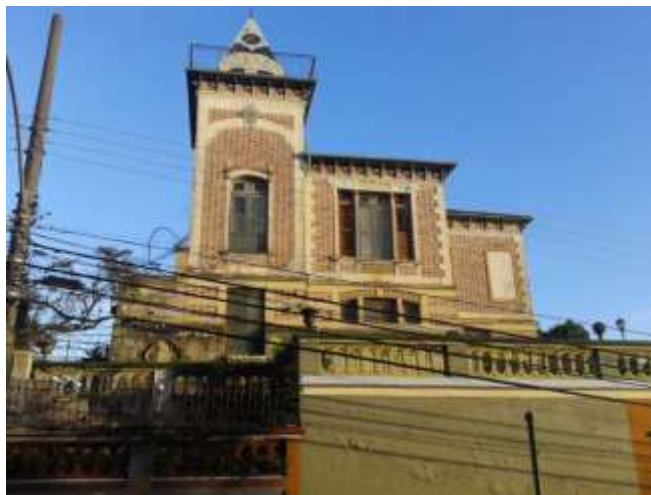
Figura 46: Fachada Frontal do Castelhinho dos Bracher. Fonte: acervo pessoal, 2015.

A fachada, que além de tijolos aparentes, traz detalhes utilizando a técnica conhecida como bossagem para os ornamentos e frisos, que ressalta alguns tijolos. O corpo de tijolos aparentes é alternado, no primeiro piso, com faixas em massa. Já no segundo, as paredes receberam trabalhos em estuque (massa de gesso, água e cola) na faixa dentada dos cunhais (ângulo saliente formado por duas paredes convergentes), na cornija (moldura) recortada e nas molduras das janelas. O telhado é coberto com telhas francesas. Já o beiral é do tipo florentino.

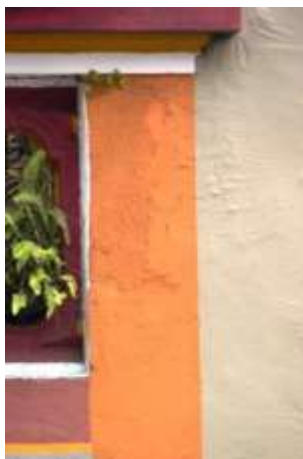
Figura 48: Detalhe do muro com perda de parte do revestimento sob a camada pictórica e aparecimento de microflora. Fonte: acervo pessoal, 2015.

Devido a problemas com umidade, ocorreu a perda de parte do revestimento externo e a nova pintura foi realizada sobre reboco. Quando há reformas como esta, em que parte da edificação recebe nova camada pictórica, é importante usar um material que permita a integração desta parte reformada com o todo, garantindo assim, a leitura do bem. Os materiais utilizados na pintura para a conservação e restauração de bens de interesse cultural devem atender aos critérios da mínima intervenção e reversibilidade, além da preservação da aparência e integridade desses bens. No muro também há presença de microflora unindo-se à vegetação já existente. (figura5)

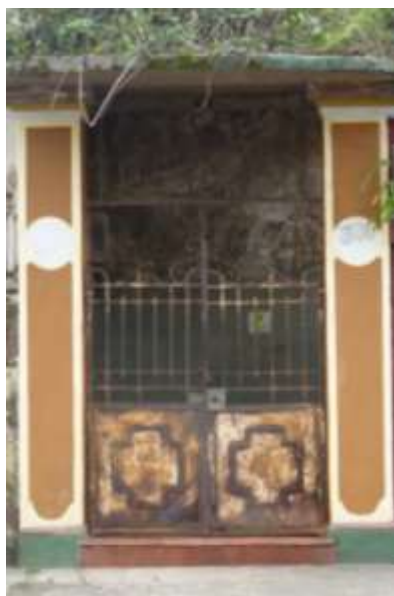
Figura 51: Vista do portão de acesso, com oxidação e corrosão.
Fonte: (MOREIRA, IUNES, PINHEIRO, 2013, p.60)

O portão metálico de entrada da edificação encontra-se muito degradado, devido à oxidação e corrosão do material de sua estrutura. Como medida de conservação, é proposto realizar uma limpeza superficial com jato de areia e renovar a pintura, de acordo com os estudos de cores. Onde existem corrosões avançadas, deve-se realizar substituição dos elementos danificados.

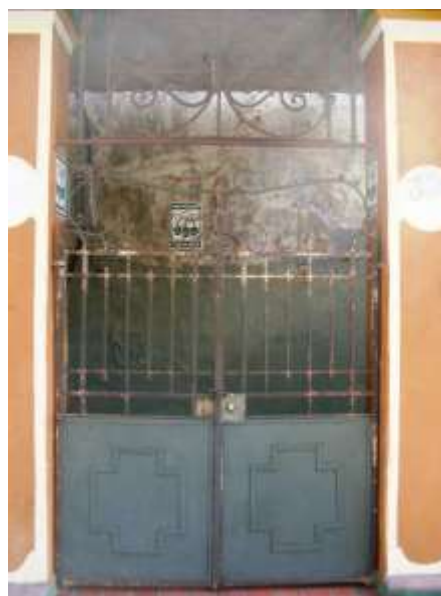
Figura 50: Vista do portão de acesso, com oxidação e intervenção na parte inferior, com a troca das folhas corroídas.
Fonte: (PEREIRA, 2015, p.65)

Os gradis que coroam o muro estão oxidados devido à ação de intempéries aliada à falta de manutenção, tendo perdido parte de sua camada pictórica. Os portões, no nível da Rua Antônio Dias Tostes, encontram-se bastante oxidados, entretanto, o portão para pedestres recebeu uma nova pintura e, recentemente, houve a troca da parte inferior.

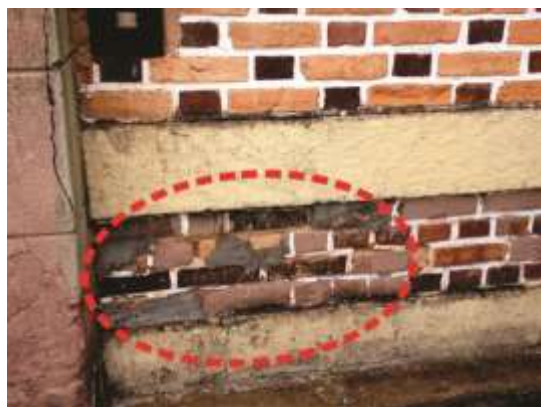
Figura 52: Vista da fachada leste, com preenchimento dos tijolos em cimento. Fonte: (PEREIRA, 2015, p.65)

Em determinados pontos as lacunas foram preenchidas com cimento (Figura 52). Nota-se também a perda de seção dos tijolos aparentes, tendo como possíveis causas o uso contínuo de produtos químicos (Figura 53) ou choques mecânicos.

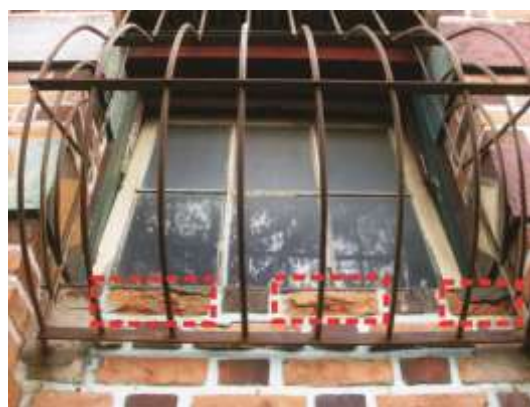
Figura 53: Perda de seção nos tijolos próximos à balsa banheiro. Fonte: (PEREIRA, 2015, p.65)

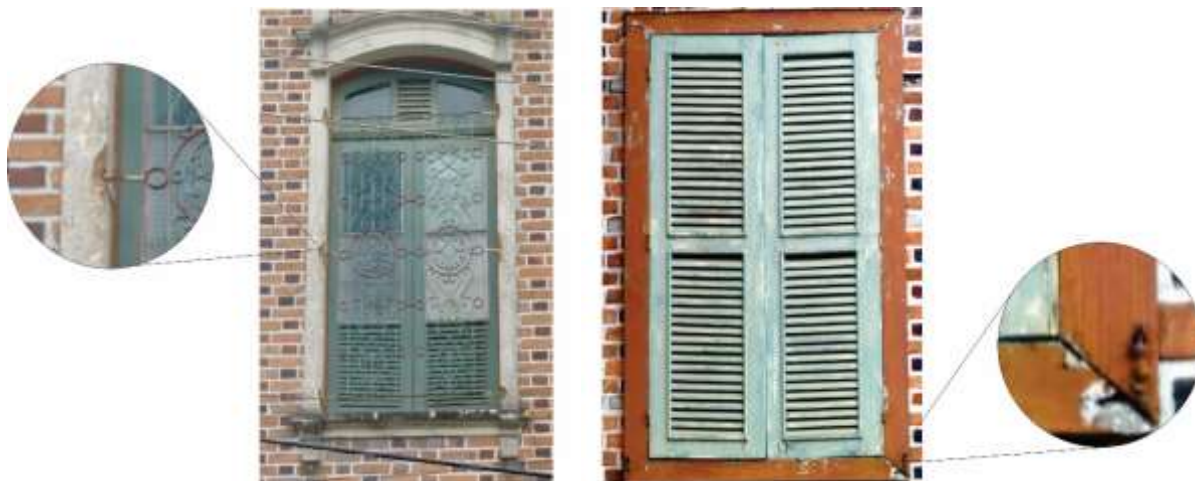
Figura 55: Perda de seção devido à colocação de gradil. Fonte: acervo pessoal, 2015.

Figura 54: Esquadria de madeira com perda de seção e perda da camada pictórica. Fonte: acervo pessoal, 2015.

As esquadrias de madeira encontram-se ressecadas, com perda da camada pictórica e perda de seção, principalmente nas áreas onde há dobradiças. Tais patologias podem ser associadas à presença de organismos xilófagos, à exposição a intempéries, à falta de conservação e manutenção. Já as molduras de massa, que envolvem as esquadrias de madeira, sofrem perda de seção devido à colocação de gradil (Figura 55, 12) e perda da camada pictórica, que pode ser consequência da ação dos agentes externos, aliados às pequenas fissuras na pintura que podem conduzir água, além da ausência de manutenção.

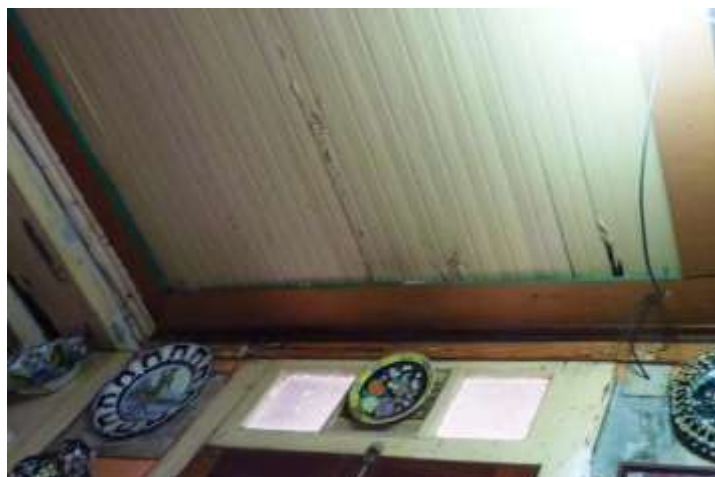
Figura 58: Forro de madeira com perda de seção devido à presença de organismos xilófagos; perda da camada pictórica; fiação exposta. Fonte: arquivo pessoal, 2015.

Na sala, o forro de madeira, que já foi reformado algumas vezes e que, provavelmente, é original da época de sua construção, sofre perda de seção devido à presença de organismos xilófagos (Figura 58). Tais organismos se espalharam pela casa, se alojando nas esquadrias de madeira, soleiras, pisos, batentes e portas, e em alguns móveis presentes nas áreas de circulação. Não foi relatada nenhuma reforma, reparo ou substituição dos batentes e portas.

O comprometimento dos forros é bastante visível, principalmente, com perda de suas réguas centrais e apodrecimento de frisos boleados de sancas e alguns trechos das treliças de ventilação. Como os forros apresentam vários tipos de degradações, é necessário promover a desmontagem parcial de réguas e sancas, decapagem integral com produtos químicos específicos. As réguas passíveis de reaproveitamento e que apresentam perdas pequenas de suas partes devem ser reintegradas com resina com carga de vermiculita. Sancas e roda tetos carecem de vistorias minuciosas, identificando as partes passíveis de restauração através das técnicas de obturação (resina acrescida de pó de madeira e

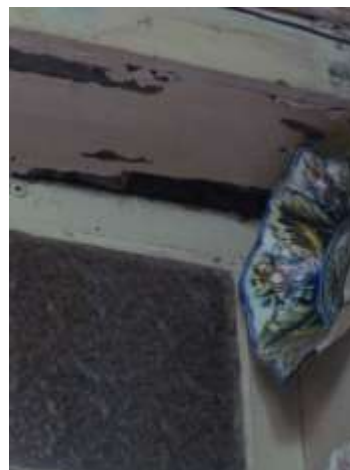
Figura 57: Detalhe para perda de seção no batente da porta, devido à presença de organismos xilófagos. Fonte: arquivo pessoal, 2015.

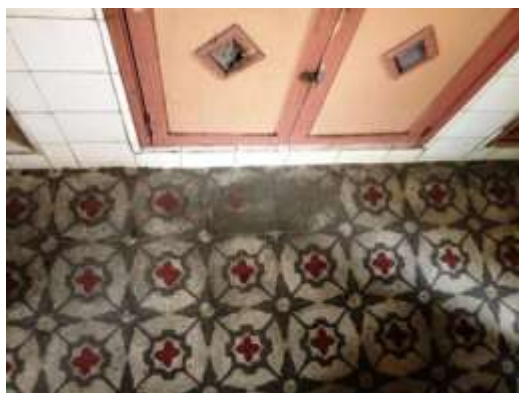
Figura 59: Piso em ladrilho hidráulico com desgaste superficial. Fonte: (PEREIRA, 2015, p.65)

Os pisos em ladrilhos hidráulicos, por conta do uso e da abrasão, apresentam desgaste superficial e, em alguns casos, como próximo a pia da cozinha, este desgaste se dá de forma mais acentuada (Figura 16). Em outros casos pontuais, como no alpendre, algumas peças encontram-se fissuradas.

Os ladrilhos hidráulicos são marcas da empresa responsável pela construção do Castelinho, por isso merecem atenção e valorização durante o processo de intervenção. Propõe-se assim, a higienização com a remoção de manchas, pintura, substituição de peças trincadas, fora de padrão ou comprometidas por novas peças fabricadas em Juiz de Fora, lixamento, polimento e enceramento de todos os pisos.

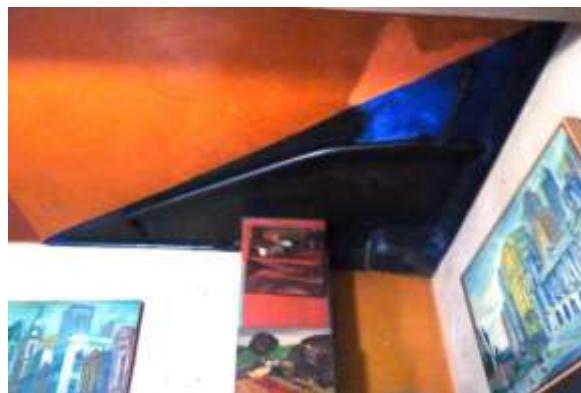
Figura 60: Infiltração no teto da cozinha onde se encontra exposta a instalação hidráulica do banheiro do pavimento superior. Fonte: (MOREIRA, IUNES, PINHEIRO, 2013, p.40)

A cozinha, espaço mais frequentado pelos usuários, apresenta umidade descendente. Tal patologia localiza-se nas paredes relativas à fachada e na laje. Há infiltração na região onde se encontra exposta a instalação hidráulica do banheiro do pavimento superior (7), decorrente da má ligação entre as peças da citada instalação.

A instalação hidráulica do banheiro do pavimento superior da edificação encontra-se exposta na laje da cozinha causando infiltração. Para solucionar manifestação patológica necessita-se do trabalho de um engenheiro hidráulico, caracterizando a equipe multidisciplinar do projeto intervenção de edifícios. Através do projeto hidráulico será possível obter o dimensionamento necessário para suprir a demanda da edificação, considerando o uso residencial do bem. A instalação hidráulica do banheiro do pavimento superior, após o correto dimensionamento e instalação, continuará existindo sob a laje da cozinha. Assim, para que a tubulação não fique exposta, a cozinha poderá receber um rebaixamento em foro de PVC, com lâmina lisa. O foro de PVC é uma intervenção que causa mínimo impacto na edificação e pode ser removida facilmente. O PVC é durável, não propagador de chama, isolador térmico, elétrico e acústico, resistente à intempérie, corrosão, além de ser extremamente leve e de fácil limpeza.

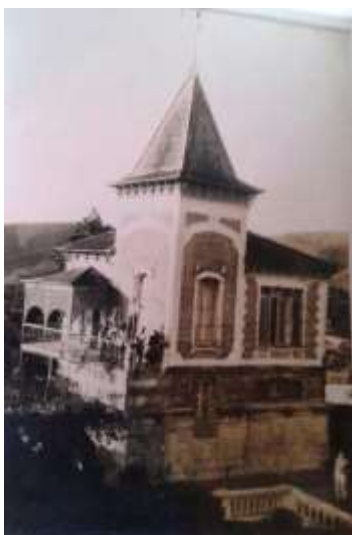
Figura 62: Torreão coberto por ardósia. Foto sem data definida. Fonte: (PEREIRA, 2015, p.55)

Um dos espaços mais valorizados do Castelinho, principalmente pela grande visibilidade que permite de parte da cidade, é o torreão. Este, desde a sua construção até a reforma do feita pelos Bracher em 1984, era fechado com placas de ardósia (Figura 62). Em 1984, Dona Nívea Bracher quis abri-la para que pudesse ter um mirante com a possibilidade de visão do entorno de 360°. Desta forma, o torreão foi modelado com vidro e ferro (Figura 63). No conjunto que abriga a torre, cujo material principal é o ferro (peitoril, corrimão das escadas e estrutura), o maior problema diagnosticado foi a oxidação do metal, ocasionada pelo contato deste com água e oxigênio. Há presença de microrganismos e também perda da camada pictórica nas placas de ferro utilizadas.

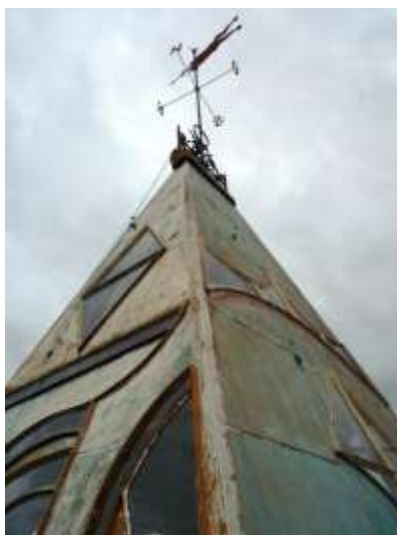
Figura 63: Torreão coberto por vidro e ferro. Fonte: acervo pessoal, 2015.

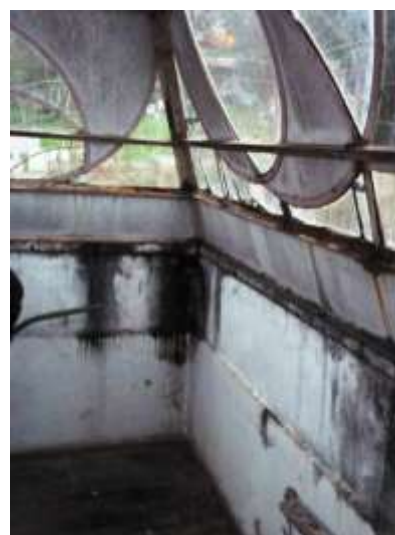
Figura 61: Oxidação da estrutura metálica no interior da torre, infiltração descendente e presença de microrganismos. Fonte: acervo pessoal, 2015.

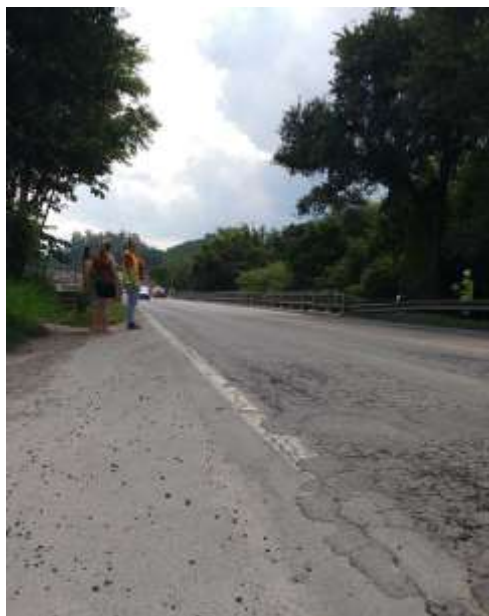
Figura 4: Registro fotográfico da pista de rolamento.

As Figura 4 e 5 ilustram as vistas inferior e da pista de rolamento de uma OAE.

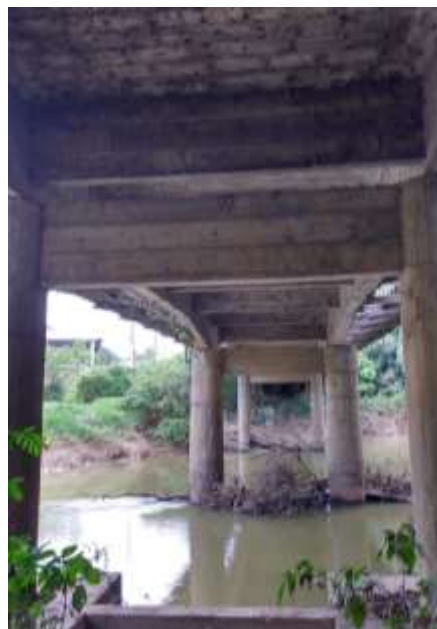
Figura 5: Registro fotográfico da vista inferior

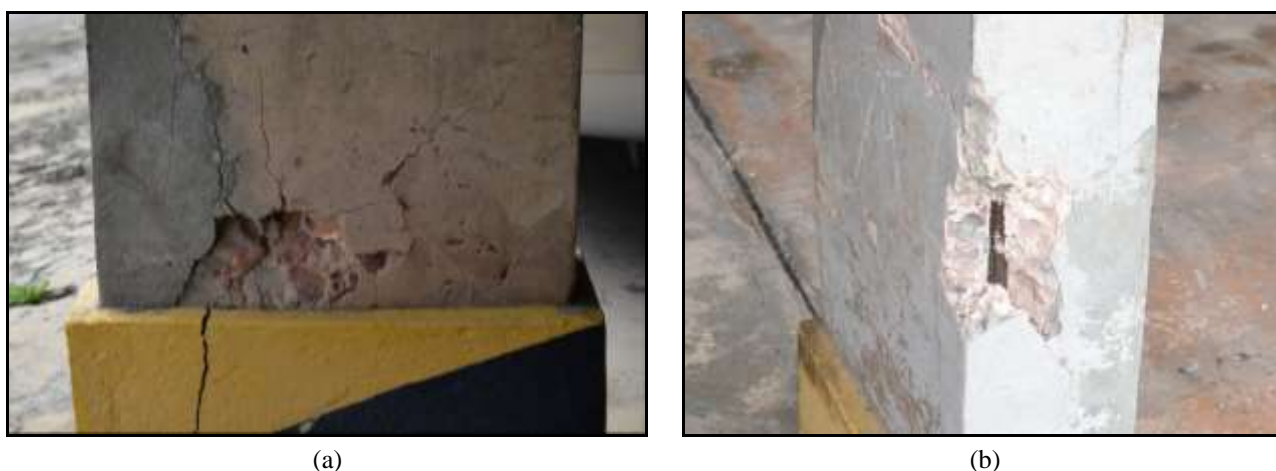
Figura 1: (a) Ocorrência de trincas na base de pilar e (b) Exposição das armaduras.

A carbonatação dos pilares foi detectada após 27 anos da construção, e se manifestou através de fissuras e trincas próximas às bases e exposição das armaduras nas superfícies destes elementos estruturais, conforme ilustrado na Figura 1(a) e (b).

O aspecto geral das fissuras demonstrou preferência pelo sentido vertical. Algumas delas, inclusive, já haviam sido anteriormente mascaradas pela aplicação de argamassa no local, o que, de certo modo, dificultou as identificações.

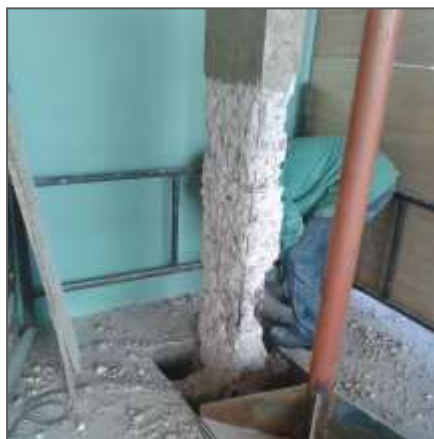
Figura 3: Procedimento de retirada de cobrimento de armaduras.

Em sequência, os pilares tiveram o seu cobrimento retirado até exposição das armaduras, conforme ilustra a Figura 3. Identificou-se, visualmente, as zonas corroídas (estas situadas a uma altura de até 50 cm do nível do piso), procedendo-se ao seu lixamento e aplicação de estabilizador para a eliminação e conversão da ferrugem em camada passivadora.

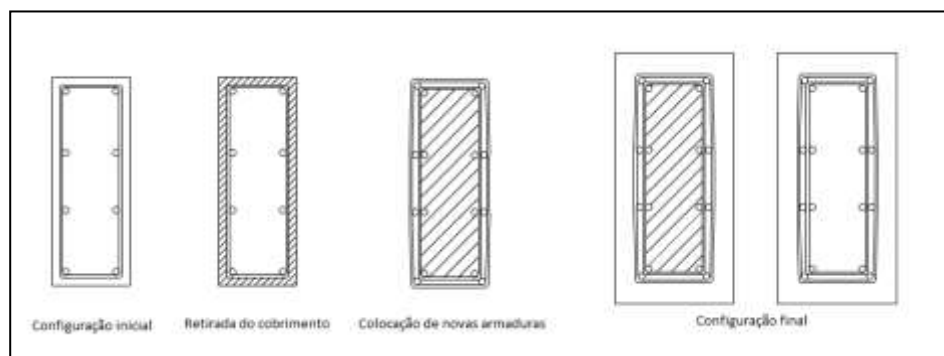
Figura 5: Esquema de transformação da seção transversal do pilar a uma altura de até 1,20 metros.

A posteriori, novas armaduras foram inseridas no contorno da antiga seção dos pilares, desde sua base até a altura de 1,20 metros. Sobre tais armaduras e concreto mantido nos pilares, foi aplicado adesivo epóxi de alta resistência, com a finalidade de permitir a aderência entre as camadas de concreto velho e novo (Figura 4). Após a nova concretagem, adotou-se um processo de cura durante os quatorze dias iniciais, de modo a garantir que o concreto permanecesse sob condições de umidade ideal. O resultado final gerou um pilar de dimensões 0,19 x 0,48 x 2,40 metros no trecho recuperado (vide Figura 5) e com concreto de resistência de 25 MPa.

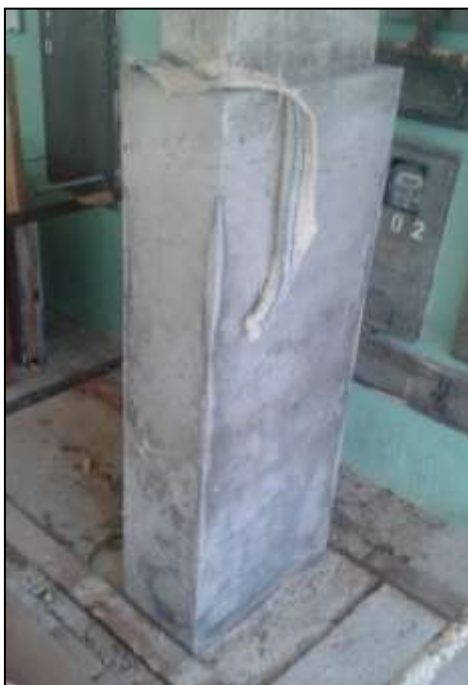
Figura 7: Configuração de pilar acabado.

A configuração final das estruturas modificadas, pode ser observada nas Figuras 7 e 8. Após dois anos de sua recuperação, os pilares reparados não demonstraram quaisquer sinais do aparecimento de novos indícios patológicos.

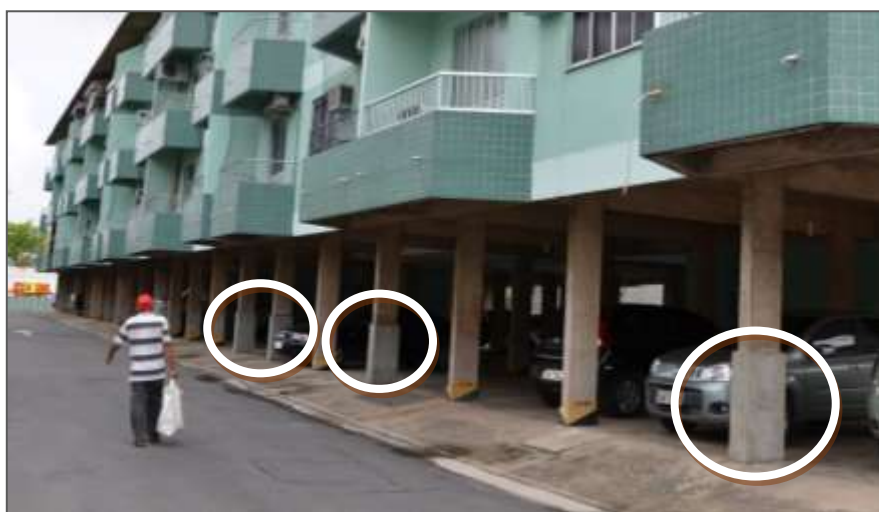
Figura 8: Panorama geral da edificação após reparo dos pilares carbonatados.

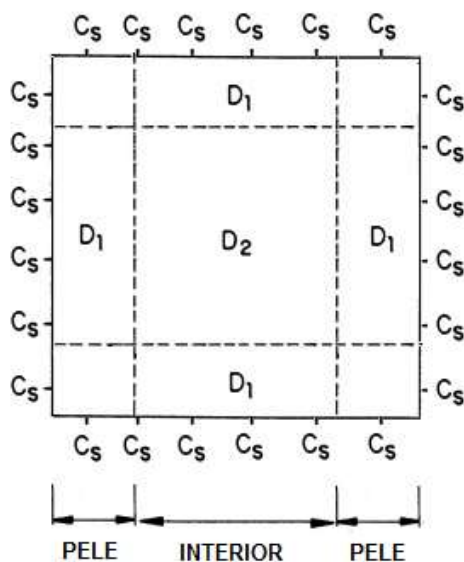
Figura 2: Efeito pele

Andrade *et al.* [17] modela o efeito pele considerando valores diferentes para a difusidade da camada superficial e do interior. Sendo que a concentração de cloretos no limite entre a pele e o interior passa a ser a concentração superficial (condição de contorno) do interior de concreto. Desta forma, o *software* descrito neste trabalho permite a definição de uma difusividade diferente para a camada de pele, devendo ser definida também sua espessura (Figura 2).

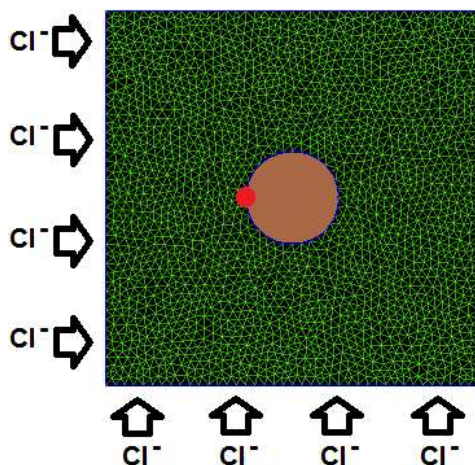
Figura 6 - Resultados: Geometria e ponto para cálculo das concentrações

Todos os valores de concentração de cloretos aqui apresentados se referem a um ponto localizado a 3 cm da superfície esquerda e 4 cm da superfície inferior (Figura 6). Superfícies estas onde foi permitida a penetração de cloretos.

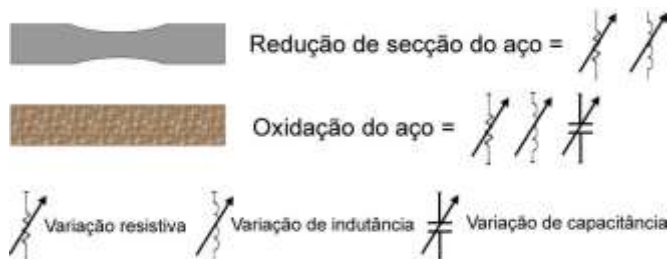
Figura 3 - Correlação entre características do aço e parâmetros elétricos

Através de experimentações em laboratório, em barras de aço com defeitos proposadamente e previamente conhecidos e verificações diretas em canteiro, foram formuladas as correlações entre os diferentes tipos de anomalias e os três componentes da impedância Z (resistência ôhmica R ; reatância indutiva $X_L = \omega L$ e reatância capacitiva $X_C = -1/\omega C$).
