**ANAIS DO CONGRESSO BRASILEIRO DE
PATOLOGIA DAS CONSTRUÇÕES
CBPAT2016**

18 A 20 DE ABRIL DE 2016 - BELÉM DO PARÁ

Congresso Brasileiro de Patologia das Construções (2: 2016:
Belém do Pará, PA)

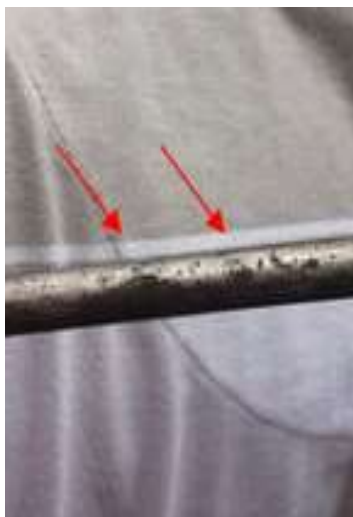
Grau 2 localizado (exumação em estrada)

Figura 4 - Exemplos de graduação de anomalias em tirantes exumados para comprovação dos resultados RIMT®

A título de exemplificação e visualização dos resultados RIMT®, apresentamos abaixo exemplos com imagens de graus de corrosão (grau 2 a grau 5) em ensaios RIMT® teste realizados em barras de aço com posterior exumação da barra enterrada para verificação e aferição da graduação.

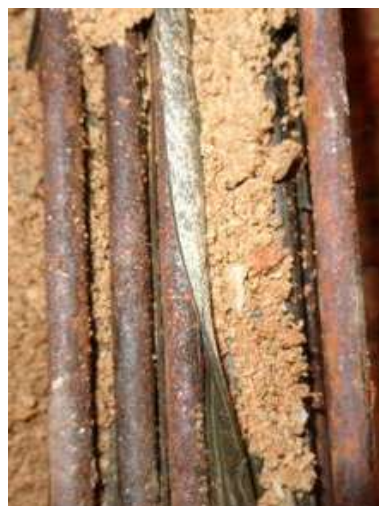
Grau 3 generalizado (exumação em estrada)

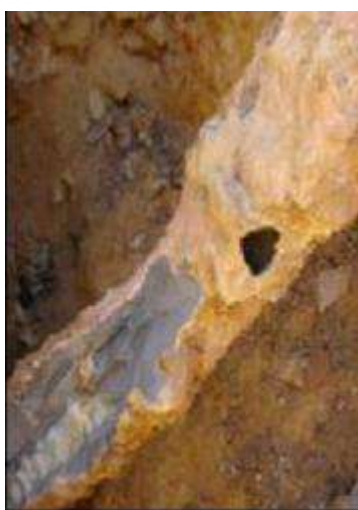
Grau 4 tendendo ao Grau 5
(exumação estaios torres transmissão)

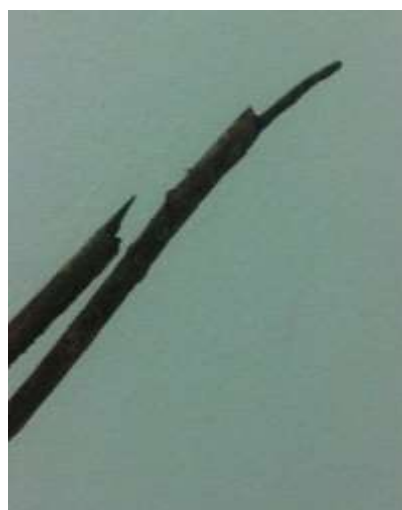
Grau 2 com rompimento por SCC
(exumação em estrada)

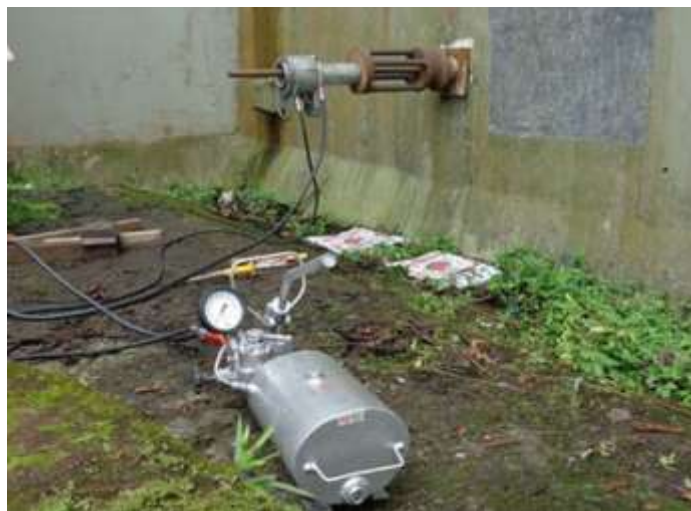
Figura 5 - Preparo de tirante para realização de ensaios de tração do tipo recebimento

Para fins de comparação entre tirantes ensaiados anteriormente pelo processo RIMT®, são executados ensaios de tração do tipo recebimento, conforme NBR-5629, comparando os resultados com os níveis de corrosão, que devem corroborar os resultados.

A carga de trabalho de projeto (C_t) nos tirantes é determinada pelo projeto, caso exista registro do mesmo ou por avaliação de consultor geotécnico, conforme tipo de tirante e características da contensão. Seguem abaixo imagens ilustrativas da realização dos ensaios de tração.

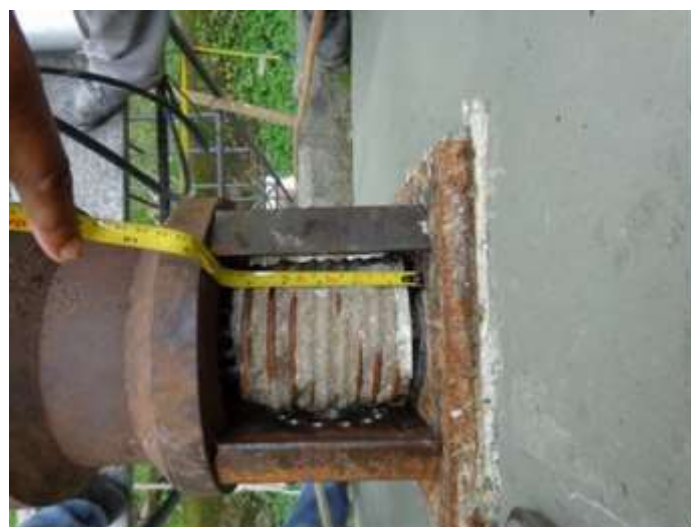
Figura 6 - Realização de ensaios de tração do tipo recebimento

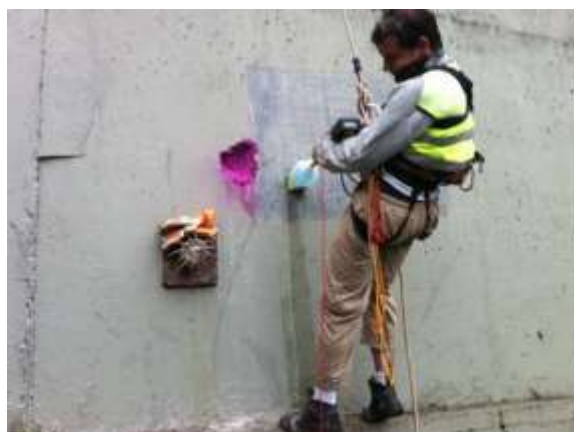
Figura 7 - Realização de ensaios de potencial de corrosão em cortina atirantada

Sendo assim, em cada cortina a ser estudada, delimitam-se as áreas de diafragma a serem ensaiadas e então é demarcada uma área com matriz de nxn pontos, espaçados a cada 1 pé (30,5 cm), conforme recomendações contidas na ASTM C876-09, devidamente conectadas por eletrodo a malha de aço interna da estrutura.

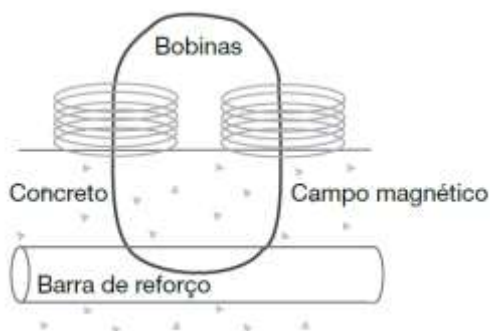
Os ensaios de pacometria são feitos por meio de equipamentos portáteis e utilizam tecnologia de indução de pulso magnético para detectar as barras de reforço. As bobinas na sonda são periodicamente carregadas com pulsos de corrente e, assim, geram um campo magnético. Correntes parasitas são produzidas sobre a superfície de qualquer material eletricamente condutor que estiver no campo magnético. Elas induzem um campo magnético na direção oposta. A mudança resultante na tensão pode ser utilizada para a medição, conforme figura abaixo.

Figura 8 - Princípio indutivo gerado nos ensaios de pacometria para leitura das barras de aço internas.

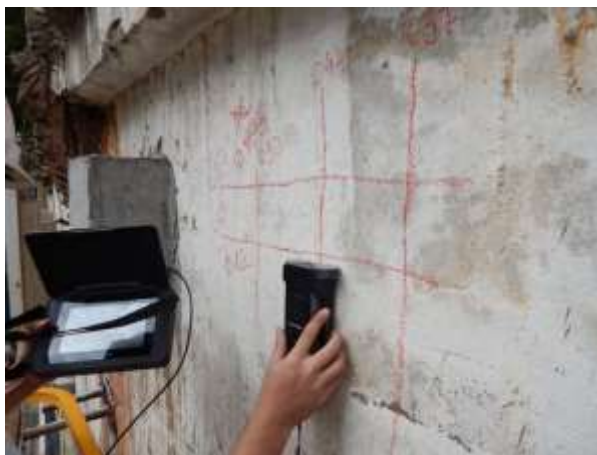
Figura 9 - Realização dos ensaios de pacometria com demarcação das armaduras para posterior ensaio de potencial de corrosão.

De posse dos ensaios de pacometria, obtém-se a malha de armação padrão (malha externa) da parede diafragma para auxiliar em posterior verificação de empuxos portantes (caso seja necessária a verificação numérica). Estes ensaios permitem ainda a locação das barras para realização da extração dos corpos de prova sem atingir as armaduras, assim como a realização dos ensaios de potencial de corrosão de maneira mais efetiva.

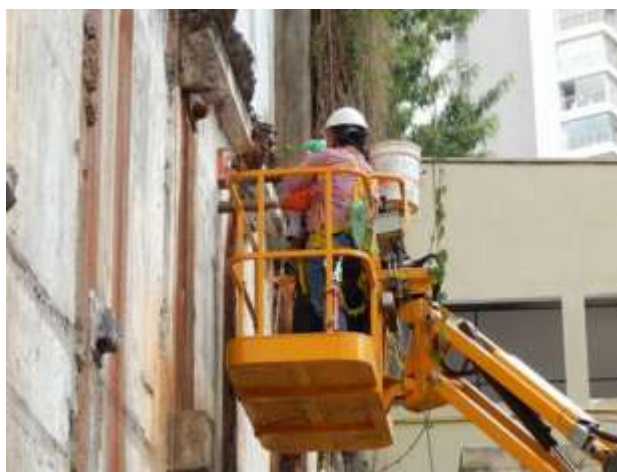
Este ensaio é efetuado a fim de se verificar a espessura média da parede diafragma, assim como analisar a resistência a compressão do concreto, para fins de verificação de empuxos portantes (caso necessário), assim como a estimativa de parâmetros de durabilidade baseados nos cobrimentos e resistência do concreto empregado.

Figura 10 - Extração de corpo de prova em concreto da parede diafragma.

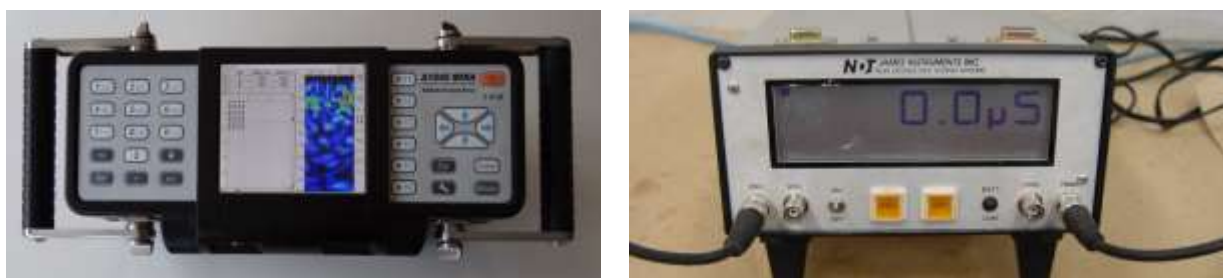
Figura 1: (a) Tomógrafo 3D e (b) Equipamento de VPU.

O presente trabalho apresenta o resultado de estudos de caso que buscaram avaliar a utilização da tomografia ultrassônica e do ensaio de velocidade de propagação do pulso ultrassônico (VPU) para detectar defeitos internos em uma série de estruturas de concreto armado. O objetivo do estudo foi determinar se existiam falhas ou vazios nas estruturas que comprometessem o adequado funcionamento da estrutura. De forma a atingir esta finalidade, foram utilizados um tomógrafo 3D e um equipamento convencional de ensaio ultrassônico. A Figura 1 ilustra os dois equipamentos utilizados neste estudo.

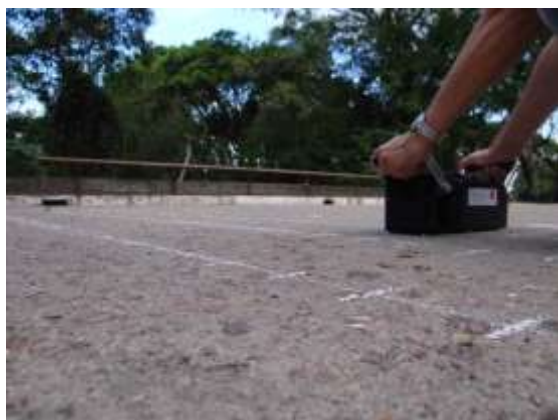
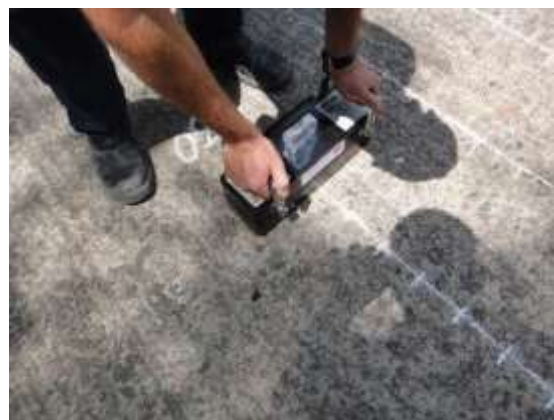
Neste estudo utilizou-se a técnica de Tomografia Ultrassônica. O mesmo foi realizado para avaliar um tabuleiro da ponte localizada no Campus do Vale da Universidade Federal do Rio Grande do Sul. Para este propósito, foram determinadas uma série de regiões na ponte, a partir de uma Inspeção Visual. A Figura 2 ilustra a realização dos ensaios na ponte.

Figura 2: (a) e (b) Avaliação do tabuleiro da ponte através da Tomografia Ultrassônica.

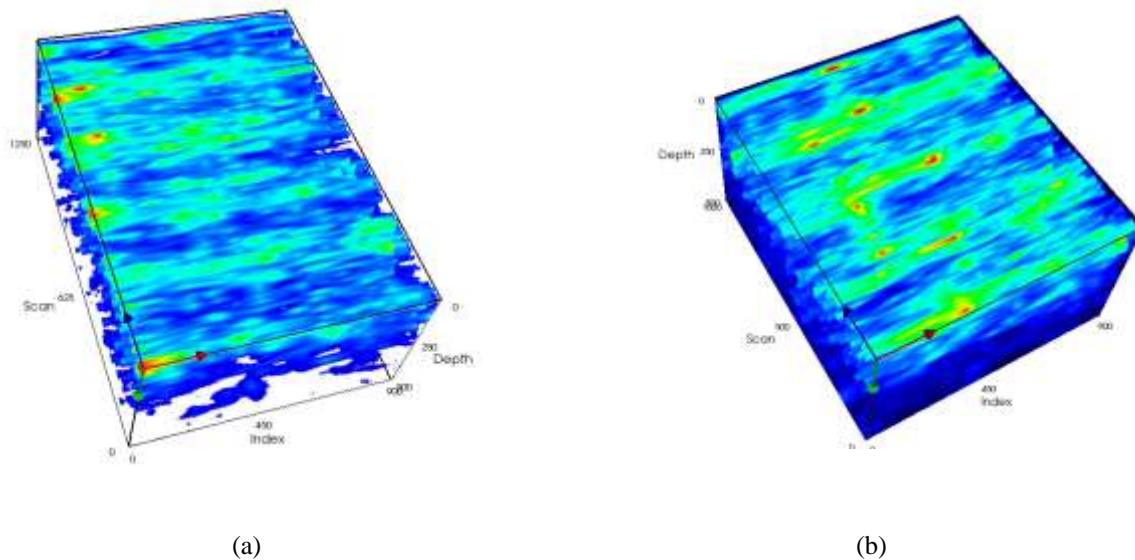
A Figura 3 mostra os resultados dos ensaios realizados. Em todas as imagens, é possível ver diferenças na homogeneidade do concreto do tabuleiro da ponte. Todas as figuras apresentam o mesmo padrão de imagens. A cor azul representa a homogeneidade no elemento estrutural de concreto, não apresentando falhas ou defeitos na leitura. No entanto, como pode ser visto nas imagens, as regiões superficiais são representados com pequenos defeitos de superfície (indicados pelos círculos vermelhos). Este fato ocorre devido à interrupção do impulso de ultrassons, que representa regiões com falhas.

Figura 3: (a) e (b) Avaliação do tabuleiro da ponte através da Tomografia Ultrassônica.

Após a aquisição dos dados em todas as linhas de varredura, os resultados foram inseridos no software gerando uma imagem 3D das interfaces de elementos refletidos. Com as imagens geradas pelo software é possível visualizar as diferentes interfaces presentes no tabuleiro da ponte.

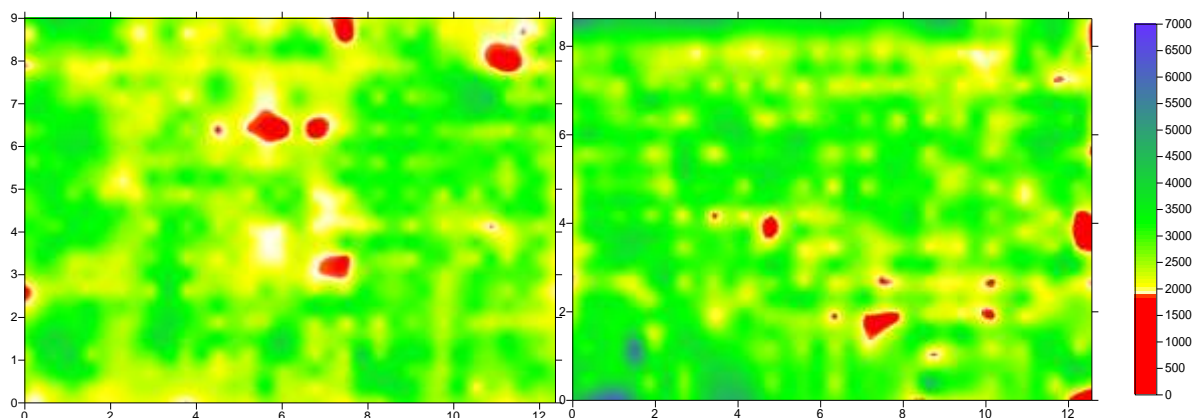
Analisando-se graficamente os resultados obtidos a partir das leituras de VPU pode-se observar o mapeamento das velocidades nos dois lados da estrutura A. Através da análise dos resultados obtidos, constatou-se que a condição geral da estrutura é boa, sendo registradas poucas regiões com valores de VPU menores que 2500 m/s. Todavia observam-se regiões na estrutura na qual são observados valores baixos de VPU. Estes valores indicam regiões que necessitam ser reparadas. A Figura 9 mostra a distribuição de velocidades nas duas faces da estrutura de concreto analisada.

Figura 9 – Mapeamento da VPU na estrutura A.

O objetivo principal deste estudo consistiu em verificar a homogeneidade do concreto através do mapeamento da distribuição da VPU ao longo das faces da estrutura analisada, de forma a identificar as zonas de baixa velocidade, nas quais é provável a existência de vazios e falhas de concretagem decorrentes de problemas de trabalhabilidade e/ou de adensamento do concreto.

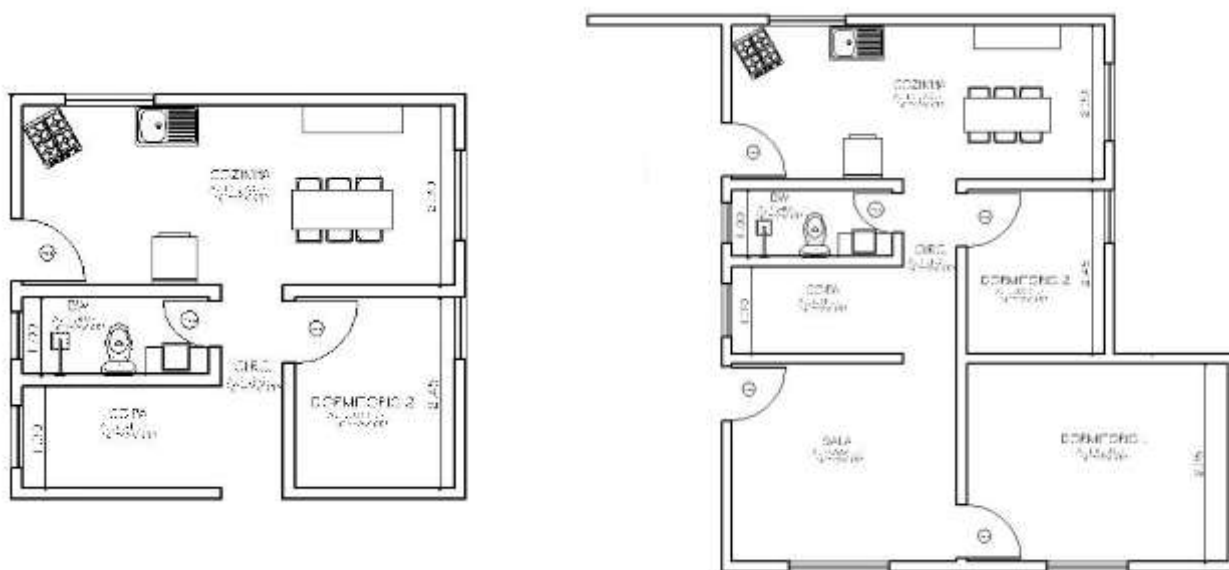
A vistoria ocorreu no dia 17/04/2014, a fim de identificar anomalias e/ou falhas construtivas após a execução da obra, iniciando-se pela garagem e continuando por todos os cômodos da residência. Observou-se que esta sofreu uma ampliação significativa, não prevista anteriormente na fase de projeto, sendo assim, boa parte das doenças encontradas ocorreram devido a esta modificação. A Figura 2 apresenta a comparação entre o projeto original e o ambiente construído após a ampliação. As Figura 3 e 4 apresentam a localização das manifestações patológicas na edícula e nos ambientes ampliados, respectivamente.

Figura 2 – Comparativo entre os projetos original (à esquerda) e de ampliação (à direita)

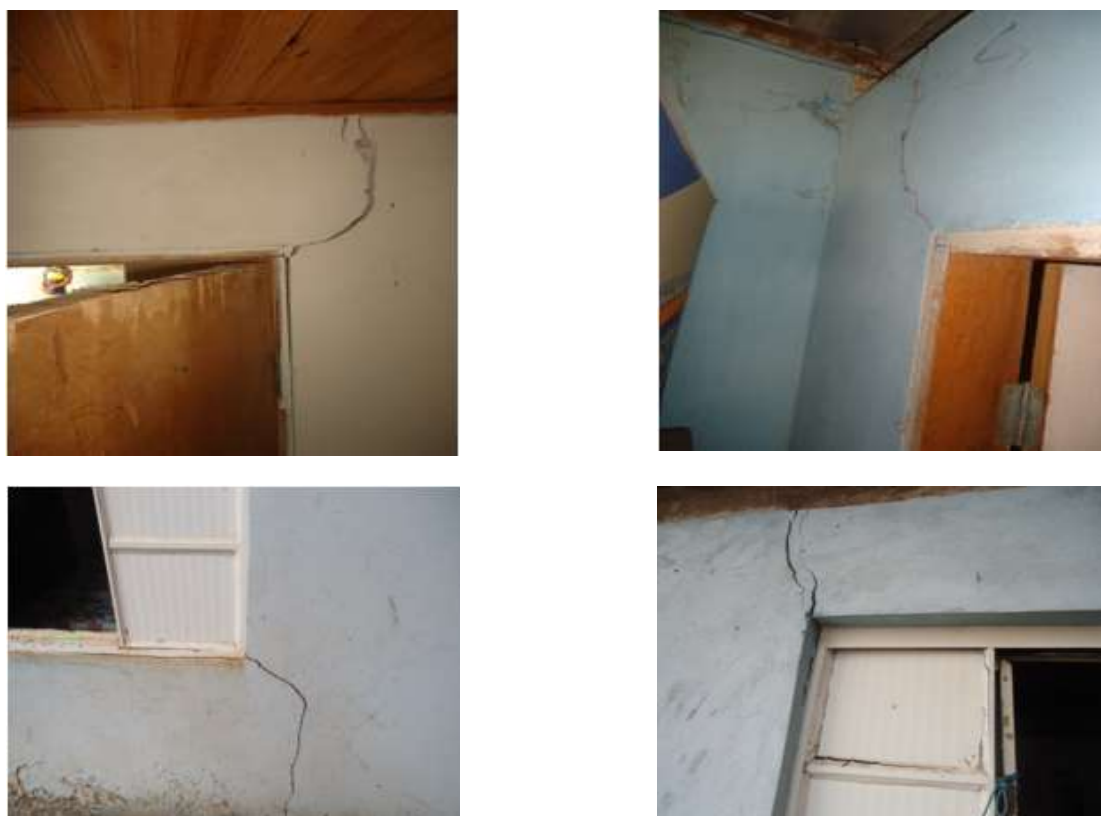
As Figura 5, 6 e 7 apresentam as fissuras encontradas na residência.

Figura 5 – Manifestações patológicas encontradas na edícula

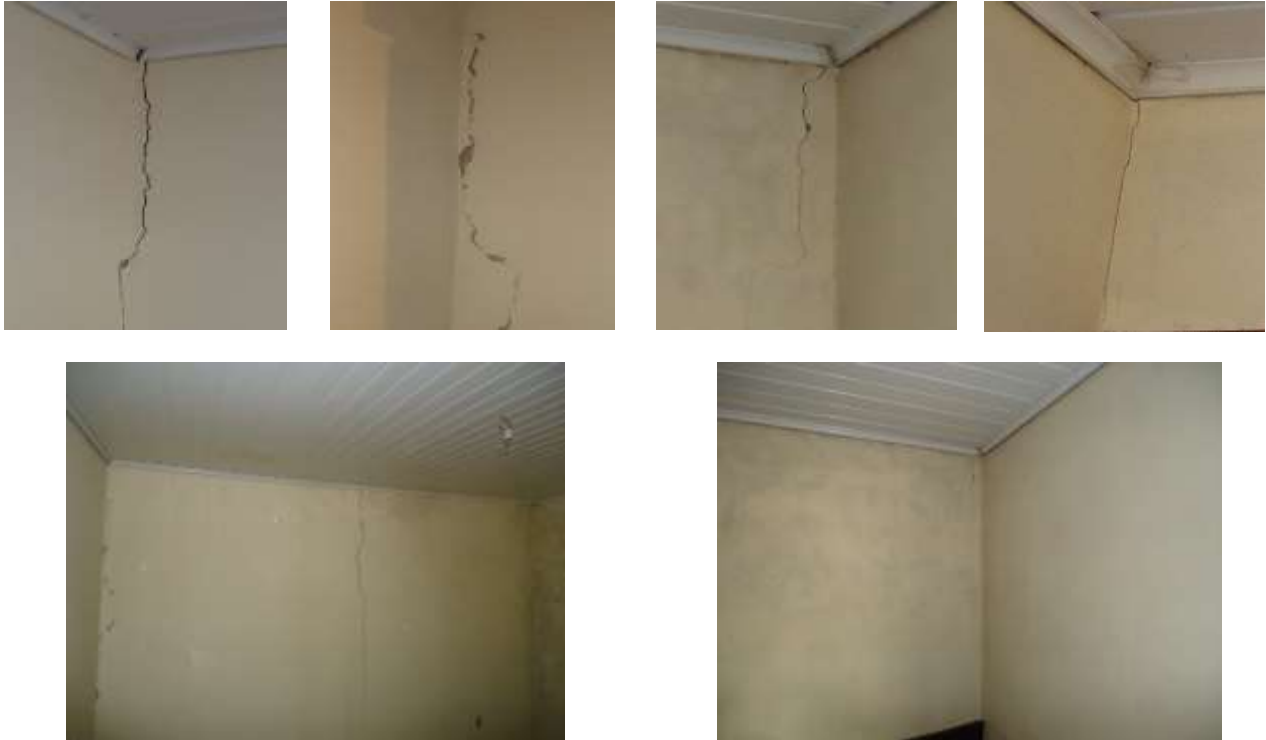
Figura 6 – Manifestações patológicas encontradas na ampliação do dormitório

Na residência foi realizada uma reforma, na qual foram adicionados dois novos cômodos, sendo que a má prática na etapa da construção destes novos cômodos ocasionou o aparecimento de fissuras com aberturas da ordem de 5mm. Estas aberturas são classificadas como rachaduras, segundo Carmona (s.d.), pela Tabela 1.

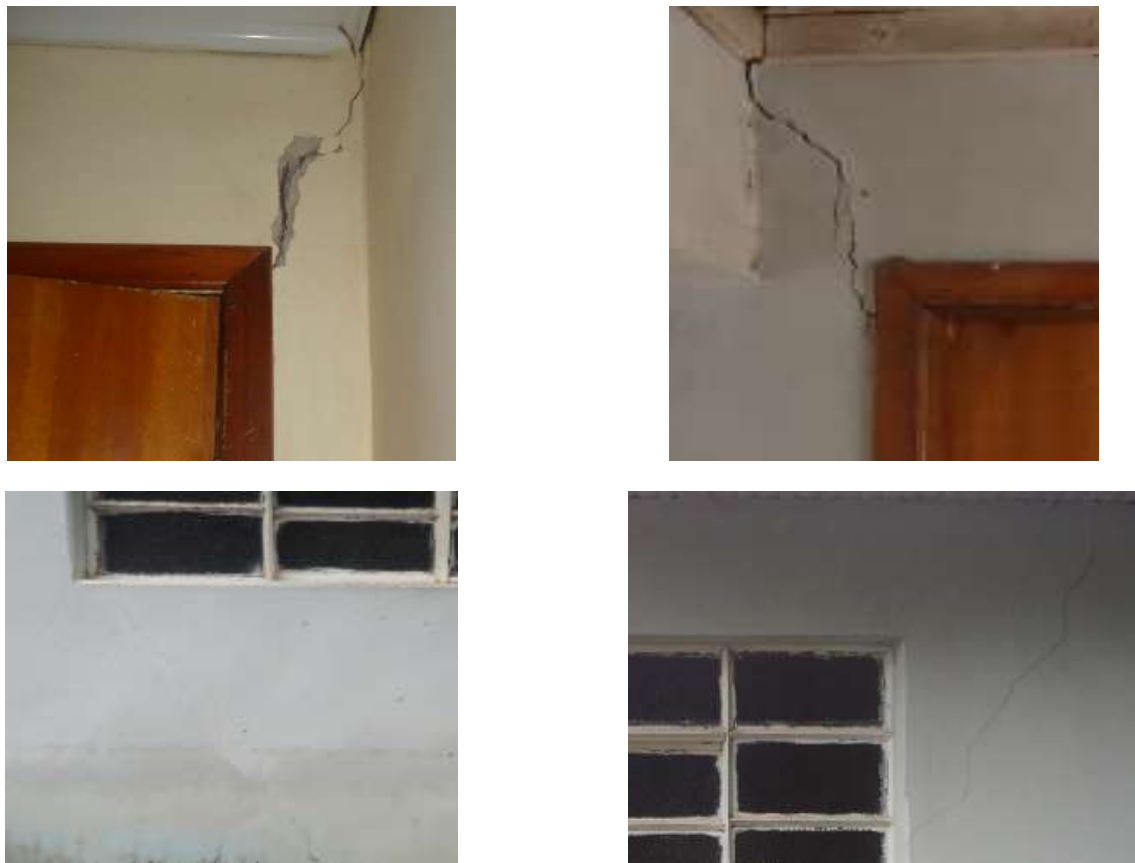
Figura 7 – Manifestações patológicas encontradas na ampliação da sala
Fonte: AUTOR, (2015)

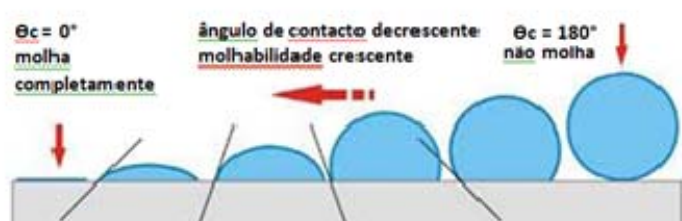
Figura 8: Molhabilidade [5]

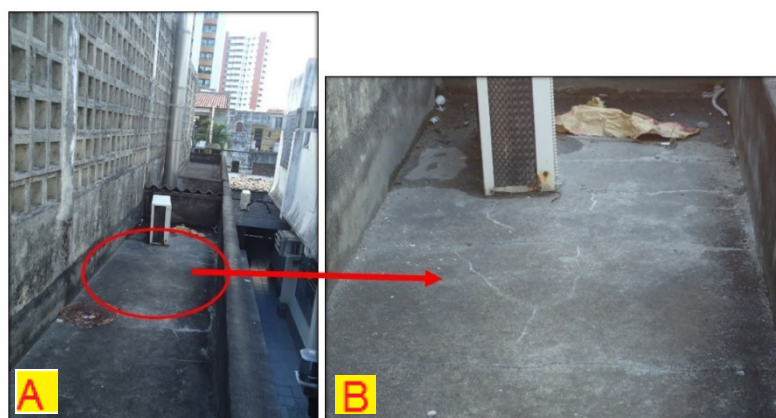
Figura 5: Fissuras na laje

Foram encontrados na edificação muitos pontos de infiltração. Os usuários relataram que sempre há problemas em dias chuvosos, com a formação de goteiras por toda a laje. Seguindo essa informação, notou-se que na parte descoberta das lajes existem muitas fissuras, como mostrado na “Figura 5”. Essas fissuras podem ter sido causadas pela retração térmica, devido a constante variação de temperatura (visto que a laje é descoberta), ou um procedimento de cura insuficiente ou, ainda, por uma dosagem equivocada (erro de execução no traço do concreto).

Observa-se na figura acima a liberação da água pelo ar condicionado. Essa água acumulada pode ser uma das causas da constante infiltração. Além disso, a falta ou má execução da impermeabilização da laje permite a percolação de água pelo interior da estrutura, causando eflorescências e manchas de mofo devido à umidade.

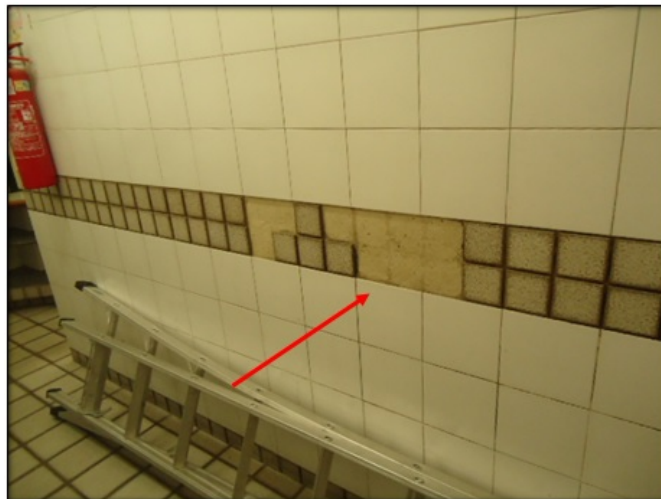
Figura 9: Descolamento de revestimento cerâmico

Um das causas do descolamento dos revestimentos cerâmicos é a presença da umidade no ambiente. No edifício em estudo, apenas os banheiros e o local onde funcionava a copa, existem revestimentos cerâmicos nas paredes. A maior incidência de descolamento é no local onde funcionava a antiga cozinha, como mostra a “Figura 9”.

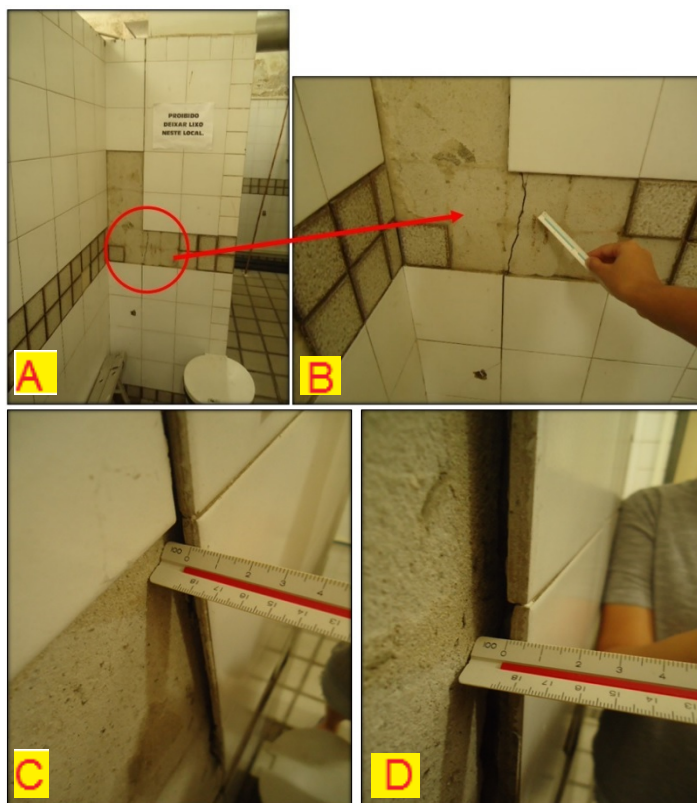
Figura 10: Descolamento de revestimento cerâmico em um pilar fissurado.

As placas cerâmicas de dimensão menor não possuem rejunte, fator importante para mantê-las aderidas e impedir que outros agentes infiltrem no substrato. Na “Figura 10” pode-se observar que uma fissura no pilar passa entre as cerâmicas da parte superior até a inferior, em duas faces do pilar, provocando o deslocamento das mesmas.

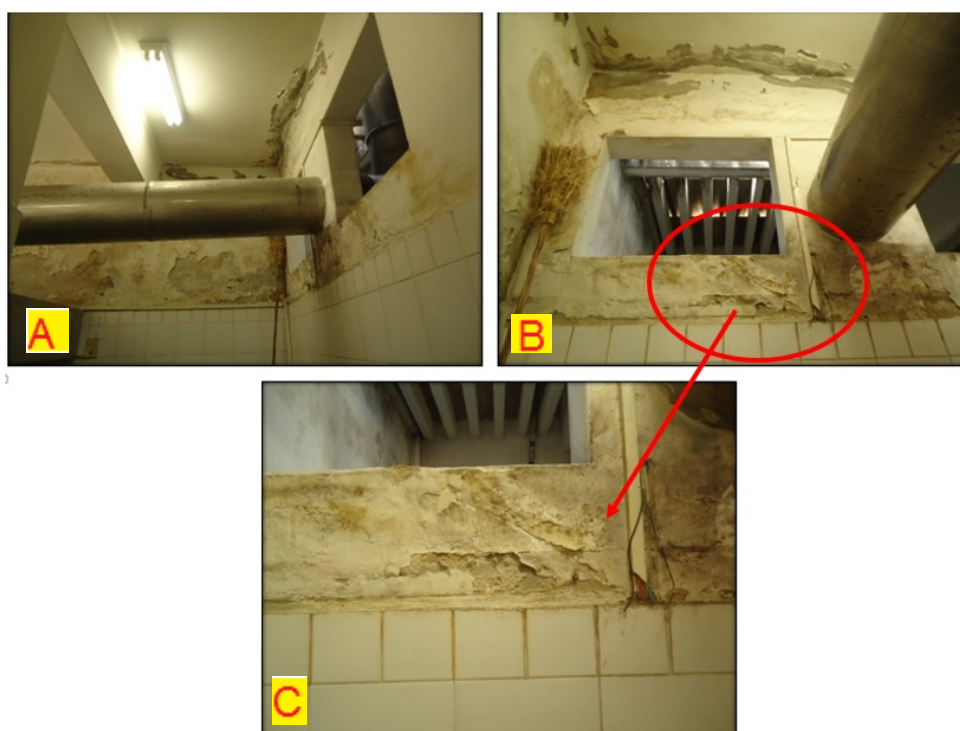
Figura 11: Antiga copa do edifício.

No local onde funcionava a cozinha, as paredes apresentam o revestimento totalmente degradado, como mostra a “Figura 11”. Percebe-se a presença de mofo, fungos, e provavelmente de gordura, devido à presença de uma coifa no local.

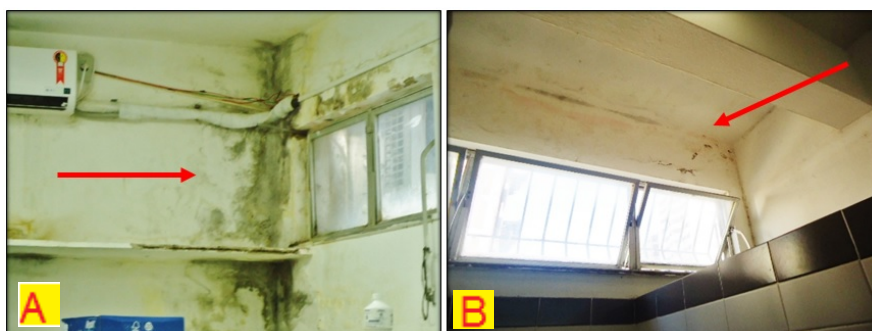
A presença de vapor constante em um local sem uma adequada ventilação (saída de ar) pode provocar bolhas na pintura seguidas de descascamento da mesma. Isso ocorre devido à presença da umidade e a falta de luz solar, que acaba tornando um lugar perfeito para a proliferação de fungos. A “Figura 12” mostra a presença desses sintomas.

Figura 12: Proliferação de mofo e fungo nas paredes.

Algumas causas das manifestações da “Figura 12” estão bem claras, como a da figura “A”, onde a instalação do ar condicionado não está realizada da maneira mais apropriada e a água que advém do mesmo acaba escoando pela parede constantemente, deixando o local sempre úmido. A figura “B” mostra um dos banheiros das SEMED localizado no andar superior. Pelas condições da fachada e da laje (com fissuras e problemas de impermeabilização), conclui-se que a infiltração da água da chuva é a principal causa dessa manifestação patológica,

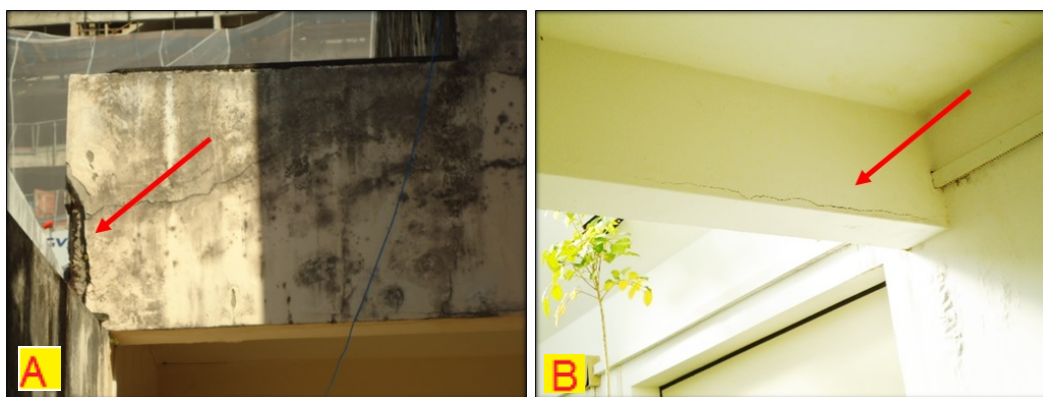
Na SEMED foram encontrados locais com esse tipo de manifestação. Alguns já com o concreto rompido e outros com a ruptura ainda por acontecer, como mostra a “Figura 13”.

Figura 13: Disgregação do concreto na fachada e em uma viga do edifício.

A viga apresentada acima possui uma rachadura em uma sua parte inferior, paralela às suas armaduras. Essa fissura apresenta-se nos dois lados e em suas proximidades podem ser observados vestígios de umidade, levando a crer que sua armadura pode estar sofrendo o processo de corrosão, o qual está causando as fissuras e que, conseqüentemente, pode causar a disgregação do concreto.

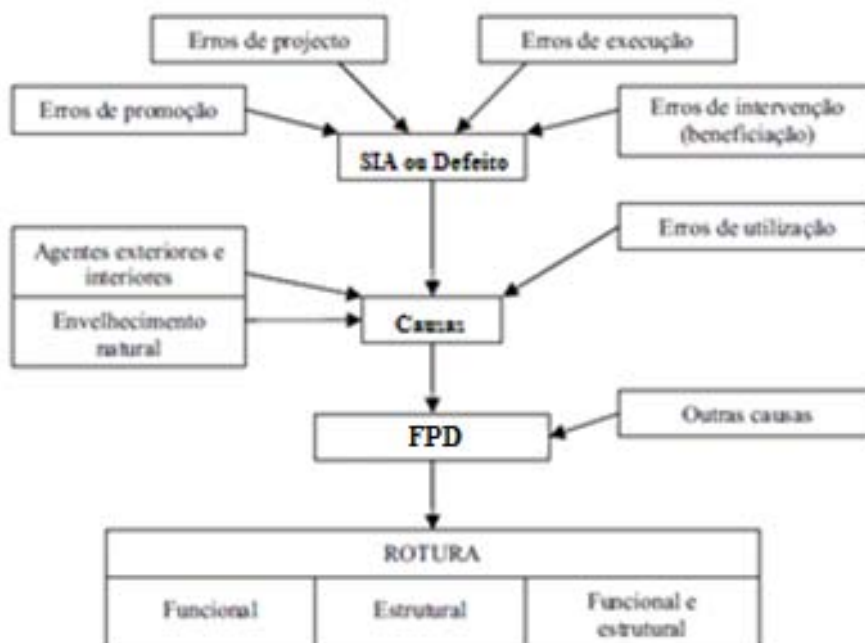
Na figura 3 pode-se identificar a distinção separação entre defeito ou SIA, causas e FPD ou anomalias, associando-se a uma evolução e sinergismo entre eles, até se chegar numa anomalia ou uma forma de rotura. Estudando os fenômenos de anomalias através deste fluxograma é possível se chegar mais rapidamente na sua origem e combater a anomalia com maior eficácia. Além dos SIA e defeitos, também fazem parte as causas, que podem ser devido a agentes exteriores e interiores, envelhecimento natural e erros de utilização.

Figura 3- Processo de perda de desempenho adaptado de CIB W86[3].

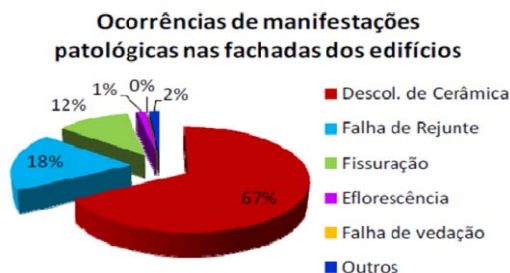
Foram utilizados estudos efetuados pelo Laboratório de Ensaio de Materiais (LEM) da Universidade de Brasília (UnB) em prédios residenciais no Distrito Federal, no que diz respeito a avaliação das condições da fachada dos edifícios com o intuito da identificação de falhas e anomalias, da avaliação de seu diagnóstico e gravidade, bem como orientações em como proceder face às constatações levantadas, foi possível identificar os tipos mais recorrentes de anomalias em fachadas com revestimento cerâmico, que são: descolamento cerâmico, falha de rejunte, fissuração, eflorescência e falha de vedação, conforme é mostrado na figura 4 [17].

Figura 4 - Ocorrência de manifestações patológicas gerais nas fachadas dos edifícios [17].

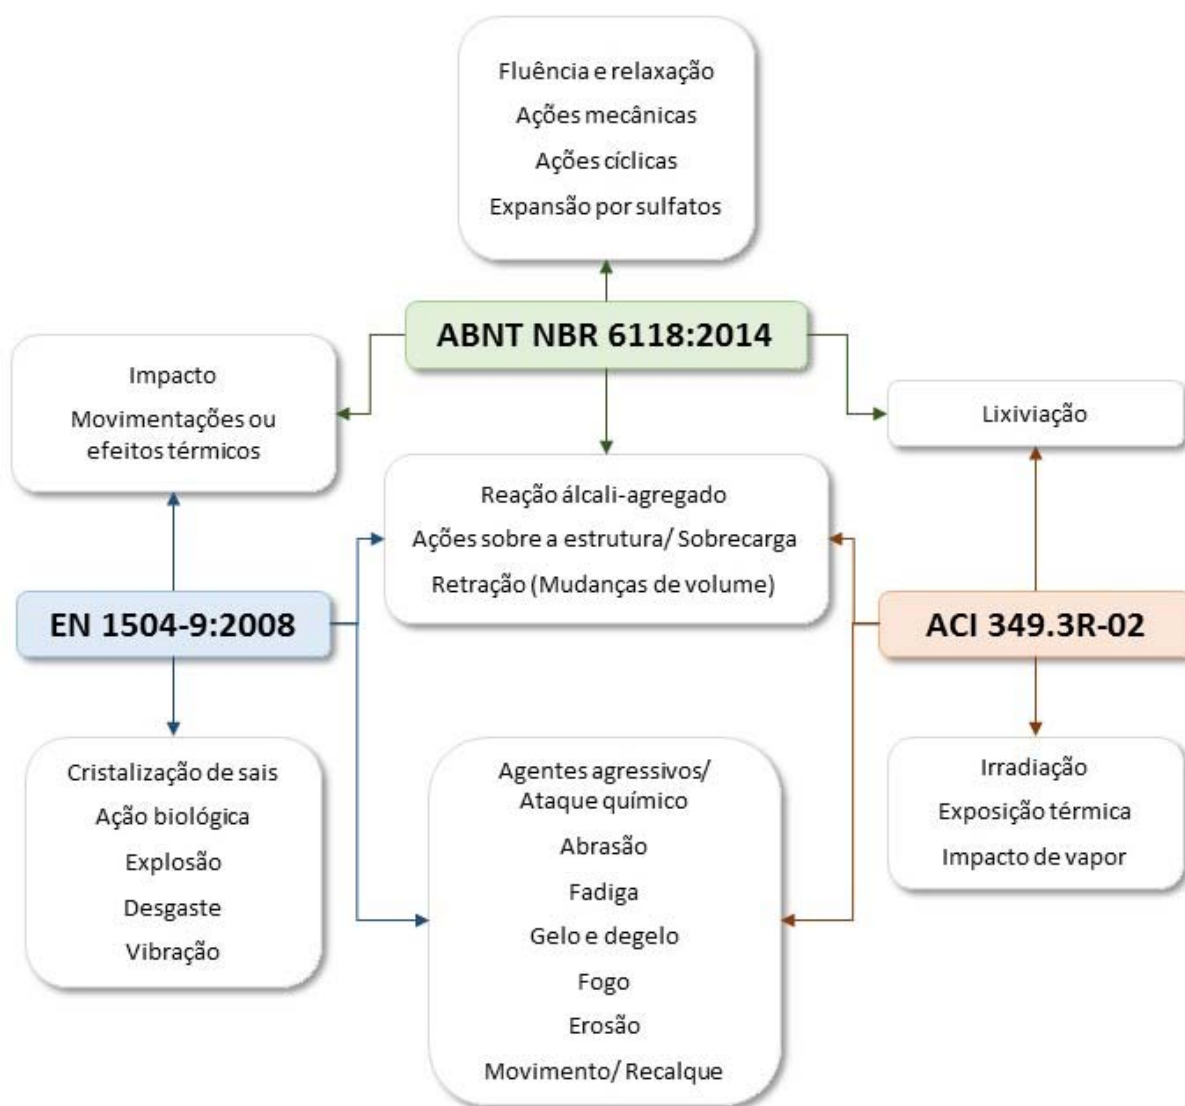
É notável que alguns mecanismos são subdivididos em fenômenos menores, alguns são agrupados sob um único nome e outros sequer são citados ao se comparar as diferentes referências. Objetivando ilustrar tais diferenças, a Figura 4 sintetiza os mecanismos ou causas de deterioração do concreto e das estruturas em si segundo as normas ABNT NBR 6118 [2], EN 1504-9 [22] e ACI 349.3E-02 [27].

Figura 4: Mecanismos ou causas de deterioração do concreto e das estruturas em si segundo as normas ABNT NBR 6118 [2], EN 1504-9 [22] e ACI 349.3E-02 [27]

Para a melhor compreensão da Figura 4, informa-se que alguns termos semelhantes foram unificados (como “ciclo gelo-degelo” e “gelo e degelo”) e que o item agentes agressivos/ ataque químico engloba mas não se limita ao ataque e consequente expansão por sulfatos, razão pela qual outros itens que são semelhantes, mas não iguais, não foram agrupados.

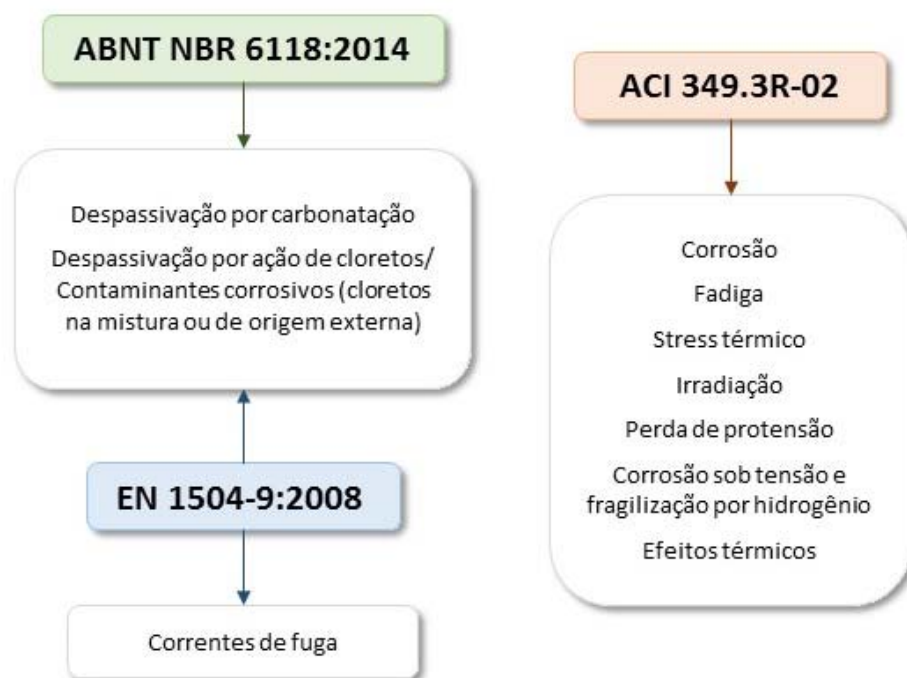
A Figura 5 apresenta os mecanismos ou causas de deterioração das armaduras segundo as normas ABNT NBR 6118 [2], EN 1504-9 [22] e ACI 349.3E-02 [27].

Figura 5: Mecanismos ou causas de deterioração das armaduras segundo as normas ABNT NBR 6118 [2], EN 1504-9 [22] e ACI 349.3E-02 [27]

Para a elaboração da Figura 5, realizou-se também a unificação de termos semelhantes (como “carbonatação” e “despassivação por carbonatação”). Dentre as normas selecionadas, apenas a ACI 349.3R-02 [27] diferencia os fenômenos que afetam as armaduras ativas e inclui aço estrutural e componentes de aço inoxidável.

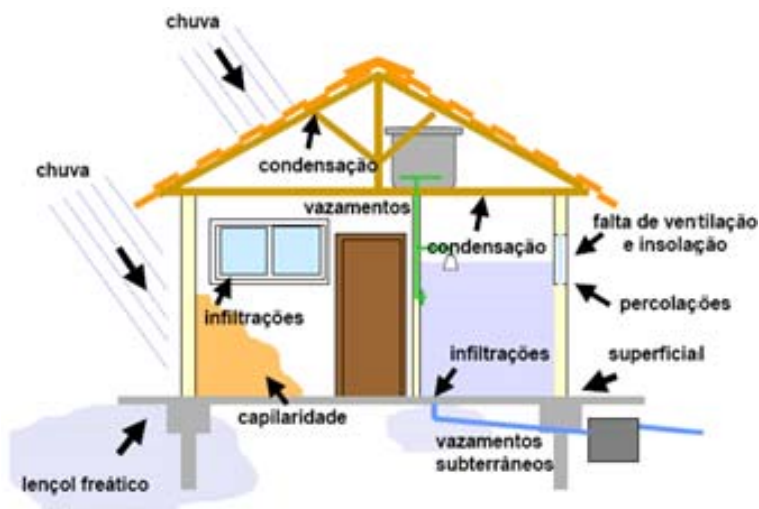
Figure 1. Ação da umidade sobre edificações.

A Figura 1 mostra a ação da umidade sobre as edificações.

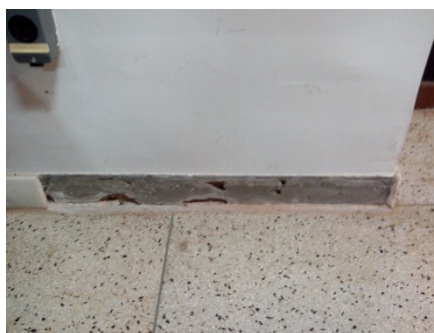
• Figura 1. Descolamento cerâmico do rodapé.

A maior parte das patologias encontradas no Campus são passíveis desse tipo de infiltração, devido as características analisadas. A falta de impermeabilização ou a não renovação desta, são suas prováveis causas. A Figura 1 ilustra o descolamento do rodapé causado por este tipo de umidade presente no bloco 2.

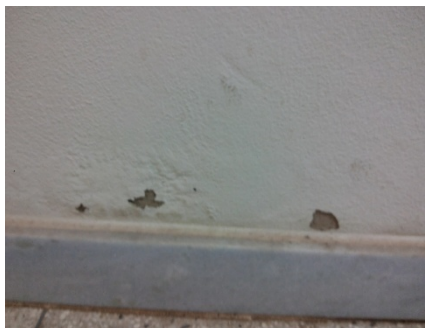
• Figura 2. Bolhas e descolamento da pintura

As Figuras 3 e 4 ilustram bolhas provocadas por umidade ascensional presentes no bloco 3 e torre 4 respectivamente. As bolhas são causadas pela dificuldade de dissipação do vapor de água ascendente do solo, podendo ainda ocorrer o descolamento da pintura.

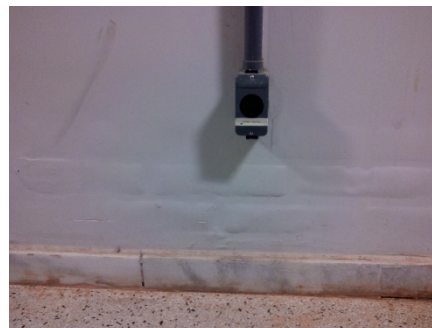
Figura 3. Bolhas na pintura

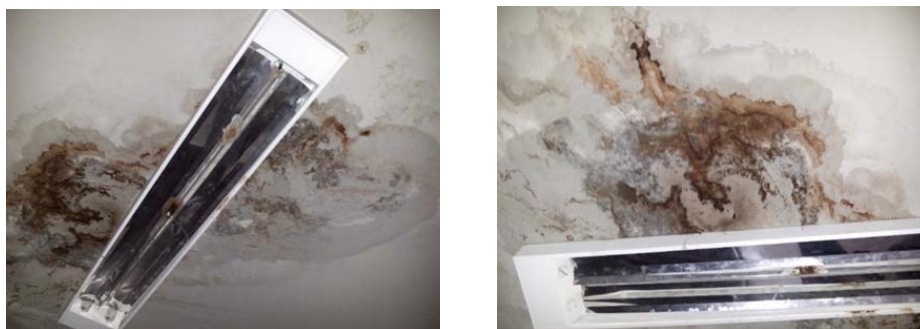
Figura 4. Manchas e sinais de corrosão da armadura

A Figura 5 apresenta manchas e possível corrosão da armadura da laje do banheiro feminino da torre 2.

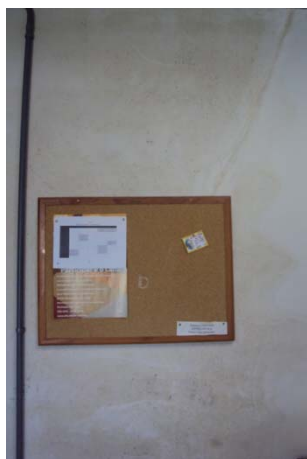
Figura 6. Manchas na parede

A Figura 6 ilustra patologia encontrada na sala de aula 203 do bloco 6. Neste caso, a unidade possivelmente passou das áreas externas às internas por falhas na interface entre elementos construtivos, ocasionando tais manchas. O alto teor de umidade na parede propiciou boas condições para a proliferação de colônias de fungos e bactérias, como demonstrado na Figura 7.

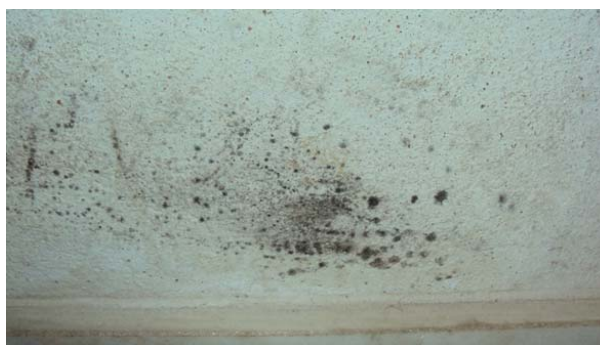
Figura 7. Mofo na parte inferior da parede

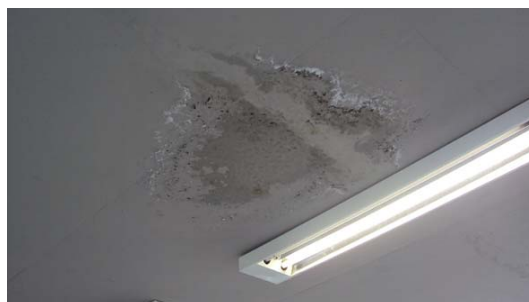
Figura 5. Saponificação no teto da copa

Já a Figura 8 apresenta o fenômeno de saponificação, onde ocorre o destacamento da pintura, além de manchas.

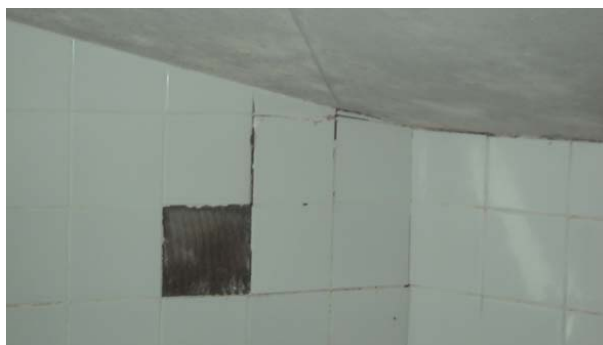
Figura 6. Descolamento da cerâmica

O banheiro masculino da torre 2 apresenta a patologia demonstrada na Figura 9. A unidade degrada uma série de componentes de uma construção, com a infiltração da água, pode ocorrer a dissolução dos sais presentes nos materiais de construção, ocasionando o descolamento de peças cerâmicas.

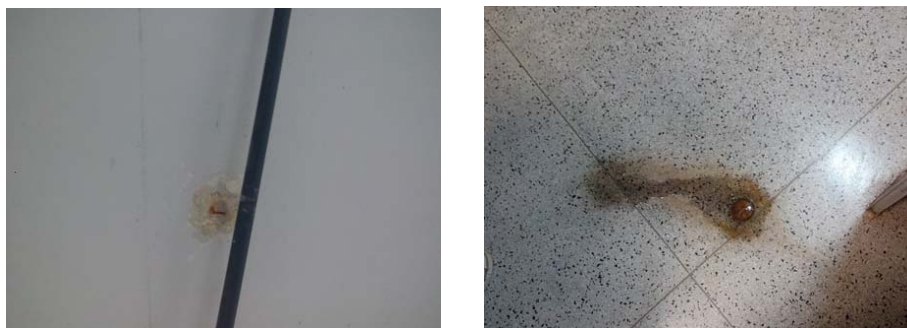
Figura 8. Gotejamento e estalactite

No banheiro feminino da torre 5, também é possível haver algum vazamento do sistema de tubulações devido a quantidade de água infiltrada que provoca gotejamentos e até mesmo estalactite, conforme Figura 11, independentes de ocorrências de chuvas.

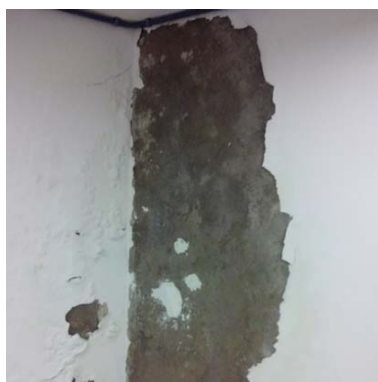
Figura 9. Paredes danificadas

A sala onde se encontra a copiadora, na torre 3, exibe destacamento da pintura, o aparecimento de bolhas e eflorescências como mostra a Figura 12. Tais problemas possivelmente se deve há algum vazamento nos sistemas de tubulações, ocasionando infiltração nas paredes, destruindo seu aspecto visual e trazendo desconforto aos usuários.

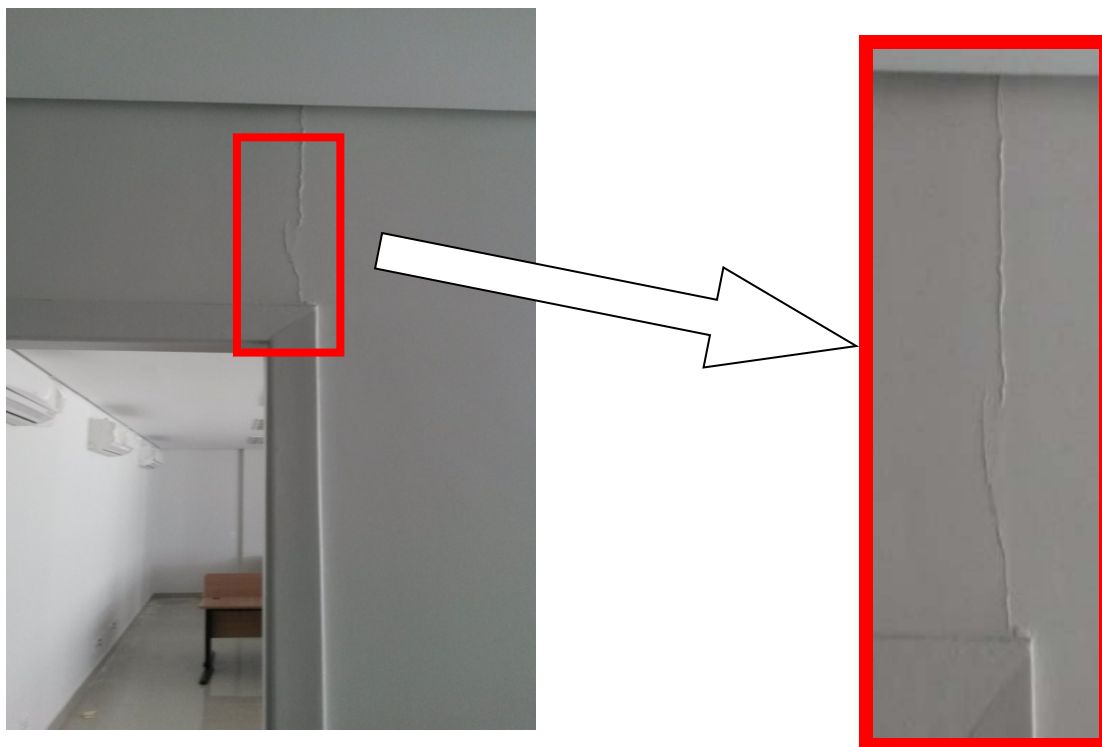
Figura 3 – Patologia na junta de porta.

Na Figura 3, destaca-se a patologia no canto superior direito da abertura de porta. O encontro alinhado das juntas não pode coincidir com o alinhamento das portas ou janelas, não atendendo o procedimento apresentado na Figura 2. Pode-se classificar a anomalia de acordo com os procedimentos do IBAPE [18] de acordo com a Tabela 7 a seguir.

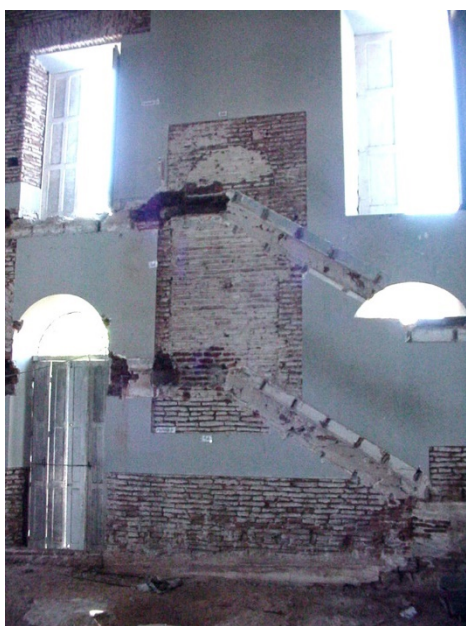
Figura 3: Linhas de camarotes adicionadas em tempos mais recentes
Fonte: Arquivo Ricardo Rodrigues

Pode-se observar na Figura 3, registradas durante as pesquisas arqueológicas, evidências de que na construção inicial não estava previsto duas linhas de plateia, e que estas foram adicionadas em alterações posteriores, numa data não precisa, já que seria impraticável no projeto original prever um patamar com linha de nível atravessando as aberturas dos vãos. Ainda nessa mesma imagem ao centro percebe-se que havia uma janela que teria sido emparedada, esta dentre outras encontradas. Da mesma forma, a Figura 4 evidencia que o piso da plateia, localizada na área central e encontrado com suas alvenarias e fundações aterradas, era em forma de ferradura, do teatro tipo italiano. Essa solução era usual à época e permitia com o rebaixo do piso uma curva de visibilidade mais privilegiada.

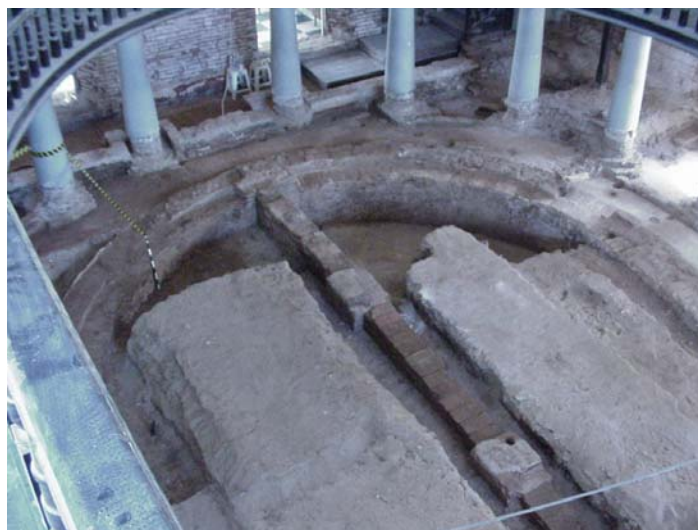
Figura 4: Piso da platéia tipo ferradura/italiano
Fonte: Arquivo Ricardo Rodrigues

A descoberta mais importante das escavações foi a de uma platéia em forma de ferradura característica do teatro tipo italiano. Tal platéia foi construída no Teatro São João contemporaneamente ao desencadeamento deste tipo de construção. Ainda baseado nas pesquisas arqueológicas, as duas linhas de camarote que o teatro apresentava foram substituídas por apenas uma buscando com isso devolver ao edifício sua feição original.

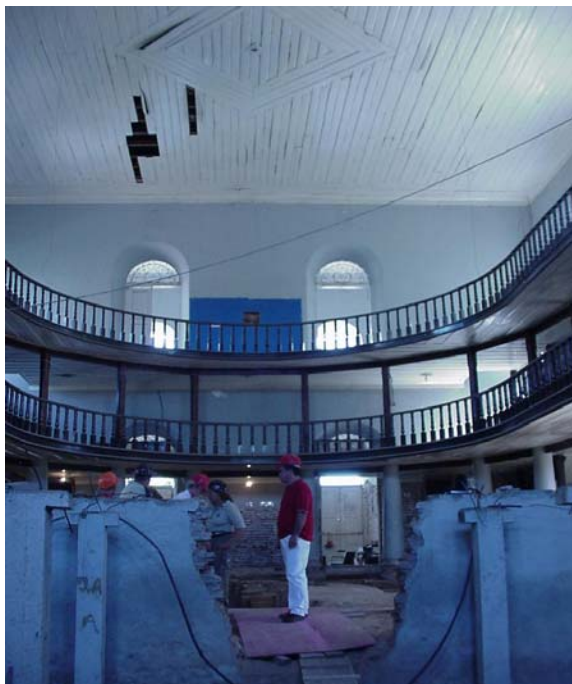
Figura 5: Linhas de camarotes antes da intervenção de 2003

As Figuras 5 e 6 mostram antes e depois da substituição dos dois níveis de camarotes pela solução concebida no desenho original, ou seja, apenas um nível.
