**ANAIS DO CONGRESSO BRASILEIRO DE
PATOLOGIA DAS CONSTRUÇÕES
CBPAT2016**

18 A 20 DE ABRIL DE 2016 - BELÉM DO PARÁ

Congresso Brasileiro de Patologia das Construções (2: 2016:
Belém do Pará, PA)

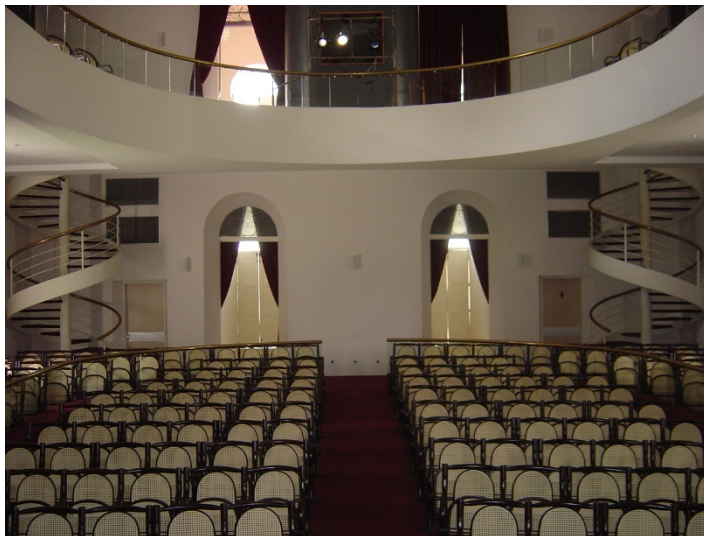
Figura 6: Linha de camarotes depois da prospecção e intervenção de 2003

As Figuras 5 e 6 mostram antes e depois da substituição dos dois níveis de camarotes pela solução concebida no desenho original, ou seja, apenas um nível.

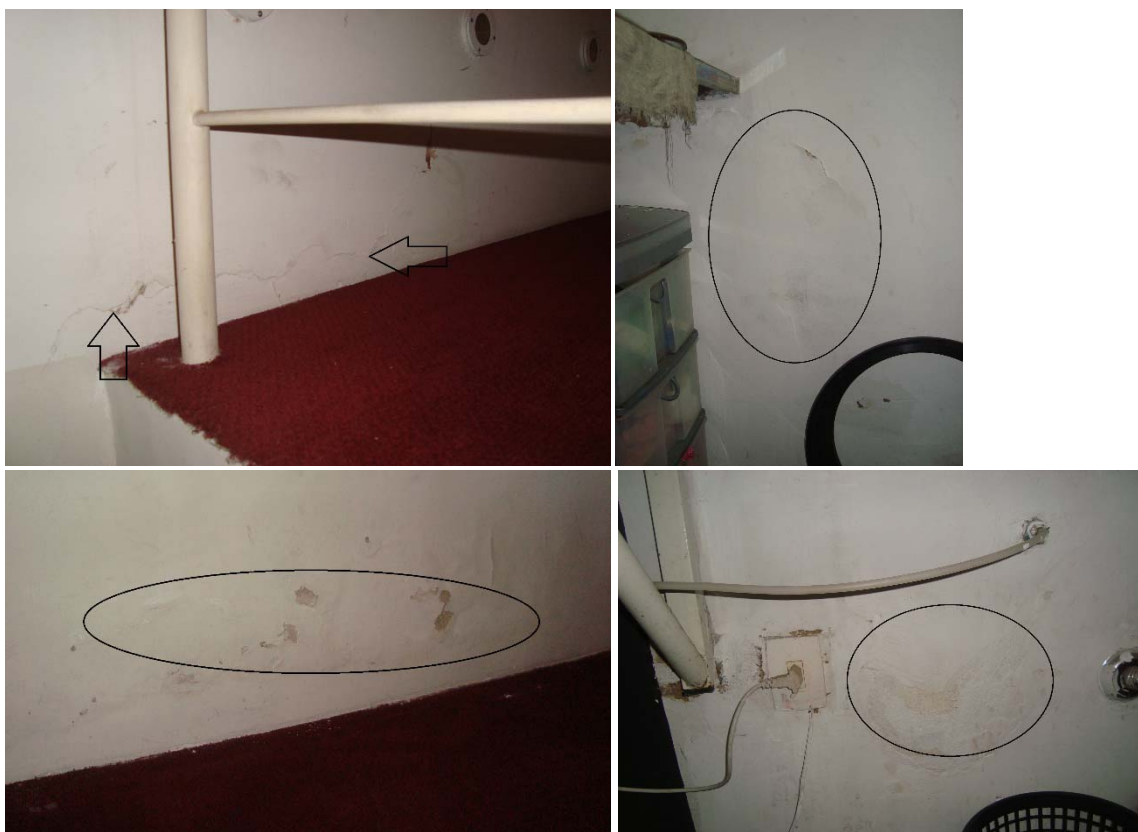
Figura 8: Estado de conservação do pavimento térreo

Em seguida, será apresentado o atual estado de conservação da edificação, com registros fotográficos de manifestações patológicas e medição das trincas e fissuras. A edificação foi dividida em três áreas: externa, pavimento térreo e pavimento subterrâneo. As trincas e fissuras estão destacadas com setas indicativas, enquanto as demais estão indicadas com a utilização de círculos.

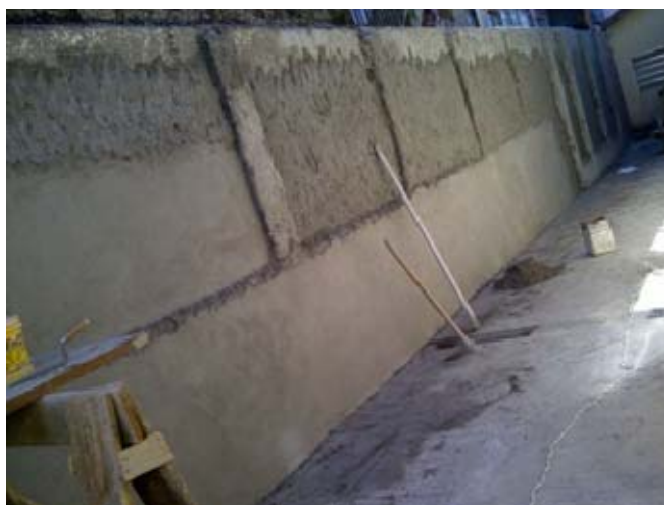
Figura 02: Alvenaria com camada única de revestimento

- Camada Única: é produzido a partir da aplicação em camada única de argamassa à base de cimento, diretamente sobre a alvenaria, podendo receber na superfície diversos tipos acabamentos. As argamassas são aplicadas diretamente sobre a alvenaria, porém as superfícies de concreto, a exemplo de vigas, colunas e painéis, exigem a aplicação de chapisco para formar ponte de ancoragem entre a estrutura e o revestimento a ser aplicado [9]. A principal razão para sua utilização estar baseada na garantia de um rendimento maior, versatilidade e conseqüentemente economia na obra.

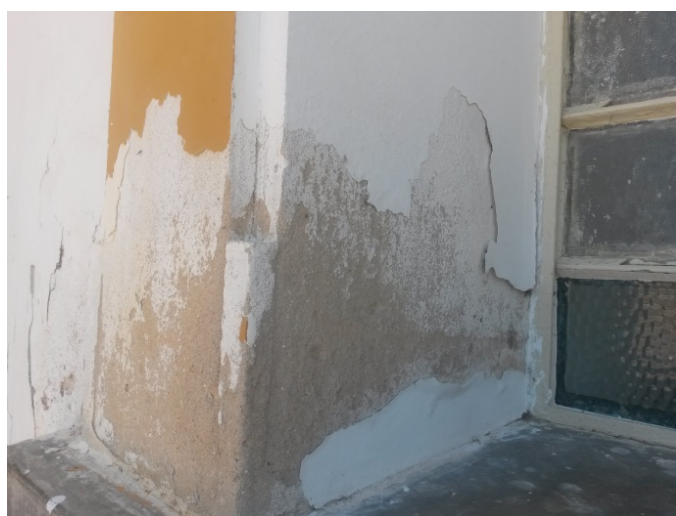
Figura 03: Manifestação patológica na igreja de Angicos/RN
Fonte: Acervo dos autores

Devido à fachada localizar-se na parte externa da edificação, tornando-se vulnerável aos agentes de deterioração, é de crucial importância conhecer seus principais agentes, responsáveis pelo aparecimento das manifestações patológicas nos revestimentos que compõem as fachadas dos edifícios (Figura 03). Assim, a água, o gelo, os sais, as variações de temperatura, a poluição atmosférica e a biodeterioração, são os agentes mais frequentes que levam ao aparecimento de lesões nos revestimentos [11]. Atrélado a alguns desses agentes está a sujidade que vem também a contribuir para deterioração do sistema de revestimento, causando desconforto visual ou até gerando outros problemas patológicos. Estas sujidades presentes nas fachadas prejudicam a estética e o desempenho dos edifícios, sendo necessário, portanto, a sua limpeza. Esta pode melhorar significativamente sua aparência. Porém, deve-se dar atenção às especificidades de cada técnica de limpeza, pois possuem caráter decisivo para a escolha do produto de limpeza e seu método de aplicação [8].

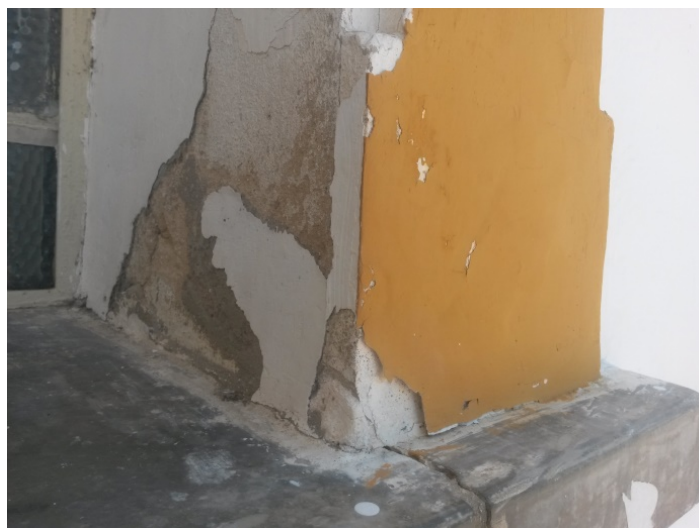
Figura 04: Destacamento da pintura na igreja de Angicos/RN
Fonte: Acervo dos autores

Patologia é o conjunto de manifestações que ocorre ao longo da vida útil de uma edificação reduzindo o seu desempenho. Nos revestimentos de pintura, as manifestações patológicas ocorrem em duas fases distintas, após a aplicação do revestimento e durante a sua utilização [11]. Podemos citar como algumas das principais manifestações que acometem o revestimento de pintura em ambas as fases do seu processo construtivo: Casca de Laranja, Errugamento, Escorridos, Exsudação, Flutuação de Cor, Formação de Crateras, Manchas, Manchas de Trincha, Descoloração, Destacamento, Eflorescência, Fissuração, Empolamento, Desenvolvimento de musgo, fungos e bactérias (Figuras 04 e 05). É importante destacar que os casos encontrados na igreja Angicana trataram-se de manifestações ocasionadas pelas águas das chuvas.

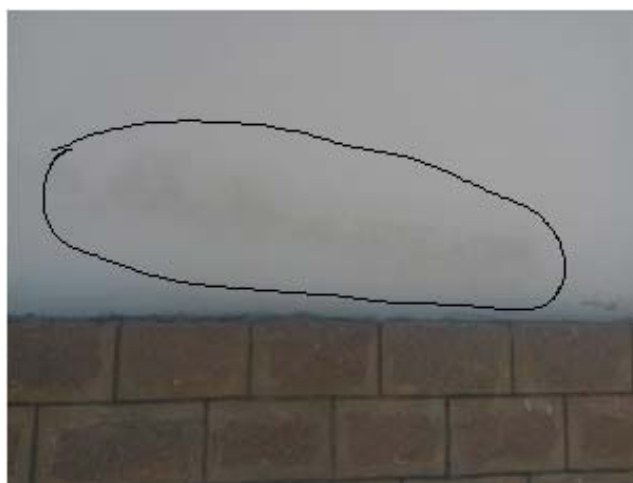
Figura 05: Mancha na igreja de Angicos/RN
Fonte: Acervo dos autores

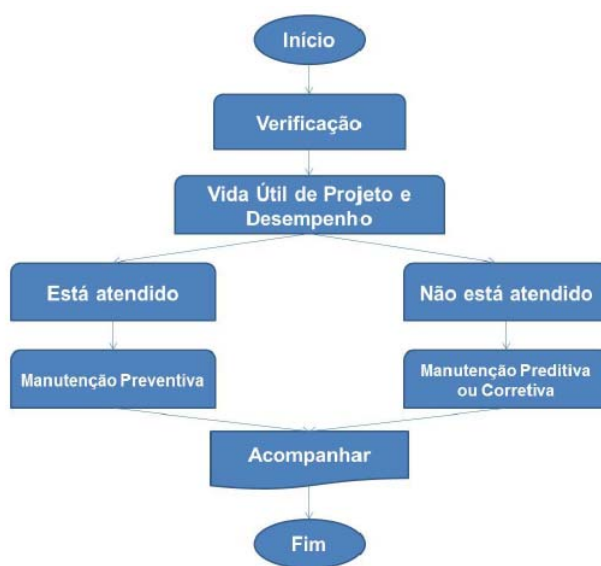
Figura 06: Modelo de fluxograma de manutenção de fachadas
Fonte: [15]

Arelado a este tipo de manutenção está a criação de um plano, que servirá como um guia contendo instruções de como se desenvolverão os trabalhos. Este plano conterà a programação das atividades de manutenção que serão desenvolvidas na edificação, indicando a cronologia dos serviços a serem realizados [16]. É importante destacar que a escolha do plano está diretamente ligada aos tipos de materiais utilizados na execução do revestimento. Além disso, devem ser observados alguns requisitos prévios, tais como: Detalhes construtivos que possibilitem a minimização da percolação de água e, conseqüentemente, a ocorrência de manchamentos no revestimento e aumento da durabilidade do edifício; especificação de prazos para realização de inspeções nos diversos componentes do revestimento; especificação de prazos de limpeza dos revestimentos de fachada em função do tipo de exposição a que está submetido e descrição da forma pela qual se irá executar a sua manutenção-limpeza, substituição de selantes, rejuntamento [12].

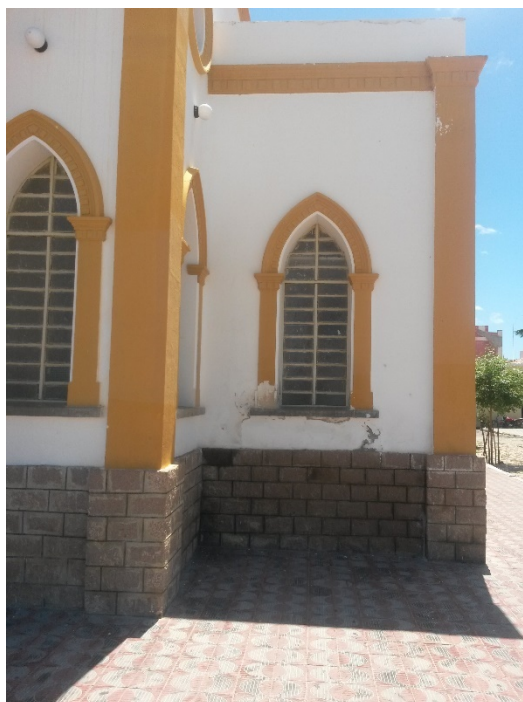
Figura 08: Revestimento em pedra na igreja de Angicos/RN a uma altura de cerca de 1,20 m

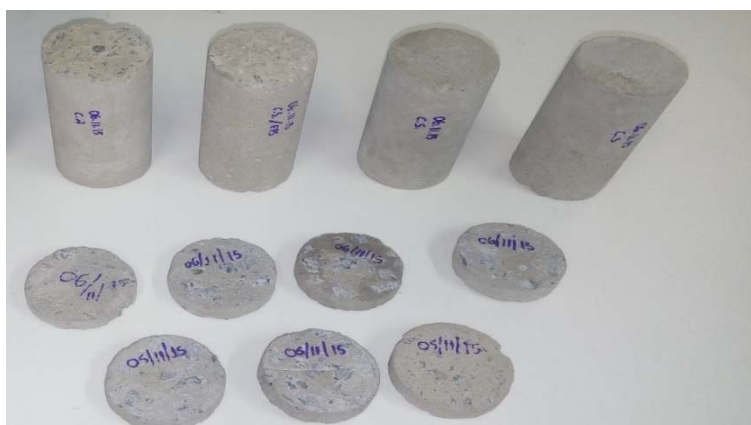
Figura 2: Amostra CP's

Nos testes realizados na configuração em 2D, foi utilizado o aparelho de radiação móvel, assim como as amostras produzidas em menores dimensões e com datas de fabricação distintas, bem como as suas resistências, algumas dessas amostras sofreram cortes axiais com espessura de 10mm, feitos com um aparelho de corte, com lâmina diamantada.

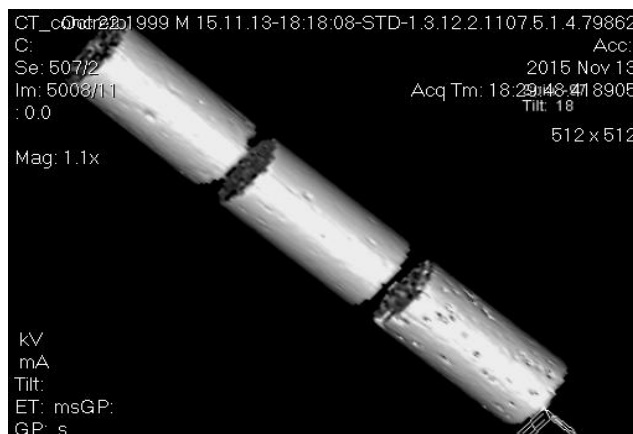
Figura 13: Reconstrução 3D (adição das imagens obtidas por cortes axiais).

Os corpos de prova de menor dimensão (50mm ϕ x 100mm (h)) também foram submetidos ao teste de TC. Três CP's foram alinhados com espaçamento de 10mm entre ambos na seguinte ordem: CP com concreto armado, CP com concreto simples e CP com concreto simples com adição de EPS.

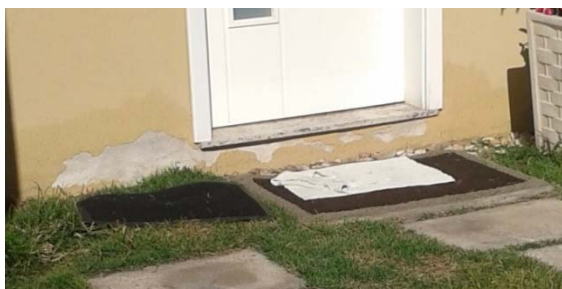
Figura 4: Desagregação da argamassa

Os problemas manifestados nas paredes externas estão vinculados às vigas de fundação, onde não foi realizado projeto de impermeabilização, tampouco foi feita a própria, acarretando, em todas unidades térreas, o mesmo problema, manchas de umidade, eflorescências e degradação de argamassa, conforme ilustrado na figura 4. Quando manifestados pelo interior da unidade, são paredes de fachada, divisa com banheiros e áreas molháveis. Em paredes de gesso acartonado os efeitos da infiltração são mais salientes e prejudiciais, permeando e degradando as placas de gesso e mobiliário adjacente. Ao serem revestidos com grandes rodapés ou adesivos de parede ficam ocultos até o mofo e bolor atingir um nível crítico, conforme ilustrado na figura 5.

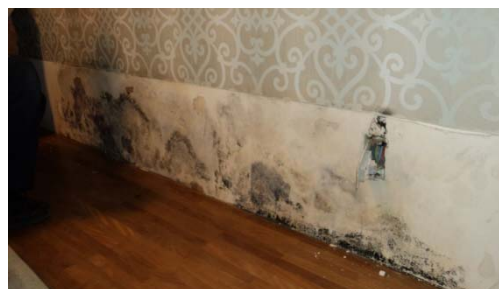
Figura 5: Mancha de umidade

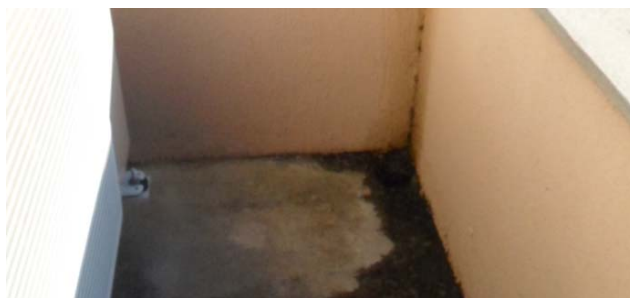
As sacadas apresentavam manchas de umidade, gotejamentos e eflorescências, 12 ocorrências oriundas da própria sacada e 28 do pavimento superior. Quando executadas com guarda-corpo em alvenaria, como ilustrado na figura 6, apresentam diversos problemas. Não contemplado em projetos, não é feita impermeabilização tampouco caimento para o ralo, gerando acúmulo d'água e infiltrações no peitoril e no ambiente abaixo.

Figura 6: Mancha de umidade

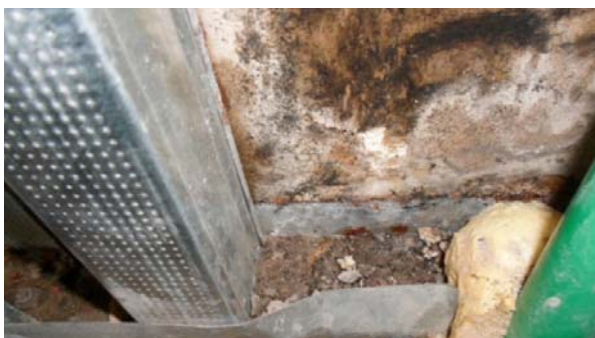
Figura 8: Mofo na placa de gesso de divisa do box

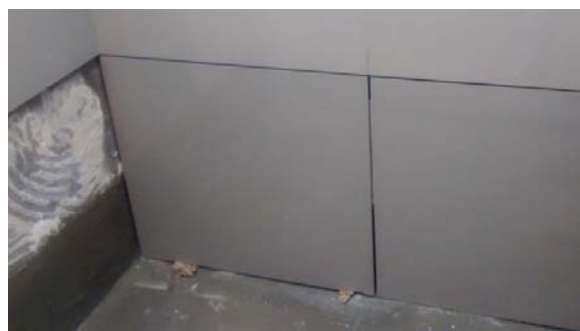
Figura 9: Assentamento cerâmico no box após reparo

Representando 49% das ocorrências, verifica-se que aproximadamente 8% dos boxes dos banheiros, executados pela empresa, apresentaram ou irão apresentar algum problema de impermeabilização. Mesmo pontual, o processo de reparo envolve a remoção dos vidros, retirada da cerâmica, limpeza da superfície, recomposição da impermeabilização e demais acabamentos, sendo que diversas vezes o proprietário precisa ser hospedado em algum hotel. Avaliando alguns aspectos importantes da concepção, execução e verificação, a maioria dos boxes dos empreendimentos amostrados têm suas paredes em gesso acartonado, conforme levantamento apresentado na figura 10.

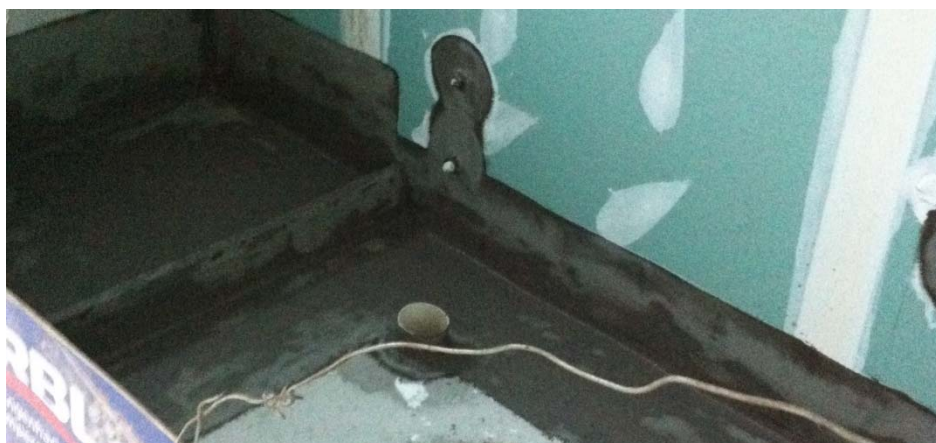
Nos banheiros, é utilizada argamassa impermeabilizante, transpassando a camada impermeabilizante em todo contorno do ambiente, com rodapé de 30 centímetros para o box e 15 centímetros para as áreas molháveis em gesso acartonado, conforme ilustrado na figura 11. No lado de fora do box, quando em alvenaria, a impermeabilização não é realizada.

Figura 11 – Impermeabilização do banheiro

Pirondi [15] recomenda, para planos horizontais, a aplicação de argamassa com espessuras entre 2 e 3 centímetros e para planos verticais, chapisco e regularização, atuando como proteção mecânica à camada impermeável. Nas paredes com placa de gesso acartonado, não foi aplicada qualquer proteção mecânica ou regularização no plano vertical, apenas o assentamento da cerâmica, deixando impermeabilização exposta aos encarregados das etapas seguintes.

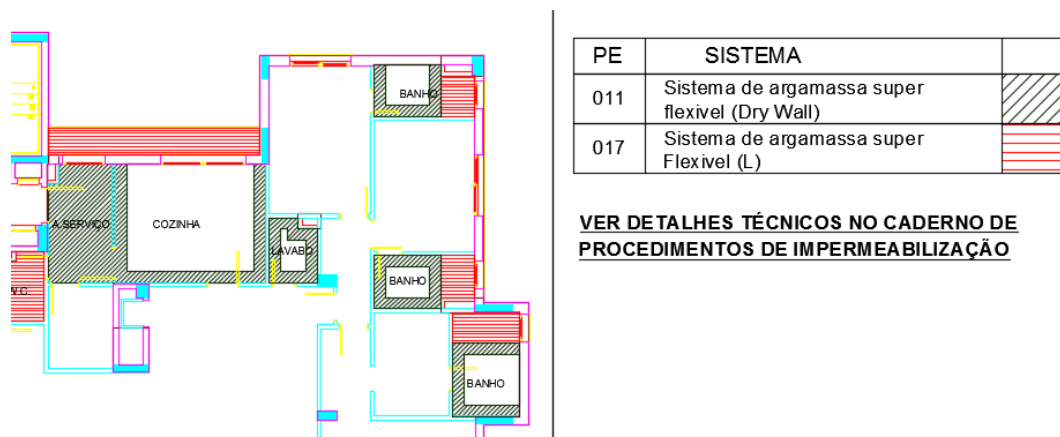
Figura 16 – Trecho de projeto de impermeabilização

Das ocasiões verificadas, 30% possuíam projetos com a indicação do material a ser utilizado no ambiente, quanto aos detalhes específicos para aplicação do material, estava disponível para todas as obras, mas foram acessados pelas equipes de apenas três obras, sendo que diversos detalhes divergiam do caderno de porte da empresa terceirizada responsável pelo serviço. Nas plantas disponíveis estavam indicadas as regiões a ser impermeabilizadas, o processo executivo e o material recomendado, conforme ilustrado na figura 16.

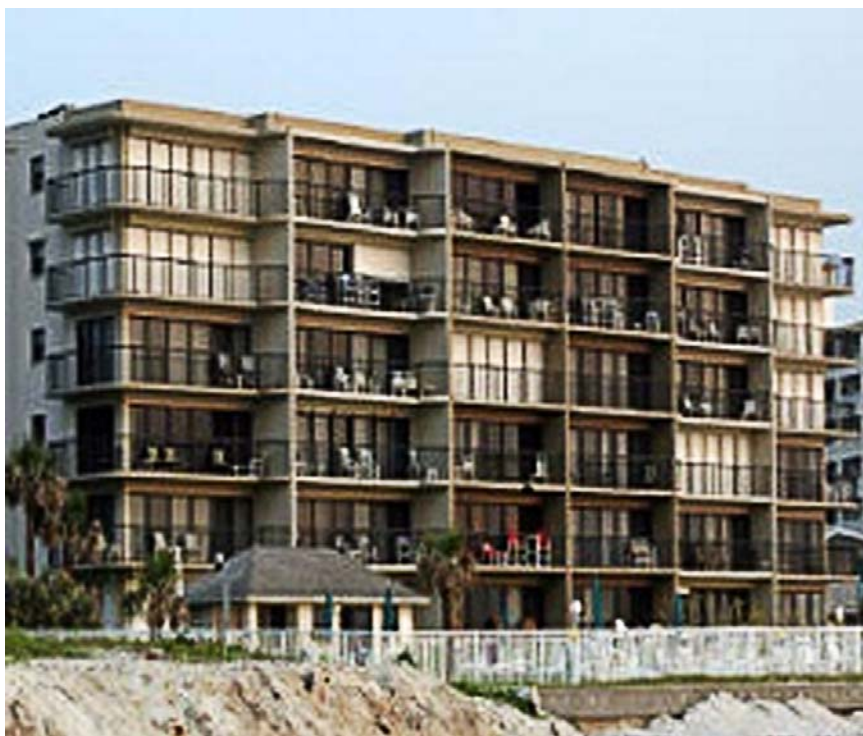
Figura 5: Watermark Condominium, New Smyrna Beach, Flórida, EUA. [9]

Como comprovação da eficácia do sistema proposto neste trabalho, toma-se como exemplo o reparo feito por uma empresa especializada no serviço, em 2000, no edifício Watermark Condominium (figura 3), localizado em New Smyrna Beach, na Flórida/EUA. [9]

A estrutura do edifício tinha chegado a uma idade em que as armaduras de aço localizadas nas varandas dos apartamentos haviam se deteriorado por falta de manutenção rotineira, fazendo-se necessário grande intervenção de restauro no concreto, incluindo a substituição total de mais de uma varanda.

A exposição do edifício à beira-mar acarretou no ataque de cloretos aerotransportados para o concreto e migração para a armadura, resultando na rápida corrosão do aço. A fim de identificar a magnitude do problema, os engenheiros da empresa americana Corpro Companies realizaram uma variedade de testes na estrutura, incluindo testes de íons cloretos com a aspersão do nitrato de prata, continuidade elétrica dos vergalhões e medições de resistividade dos materiais da estrutura. O sistema de proteção catódica por corrente impressa foi sistematicamente executado como descrito nos tópicos anteriores a partir da utilização de ânodos de titânio. [10]

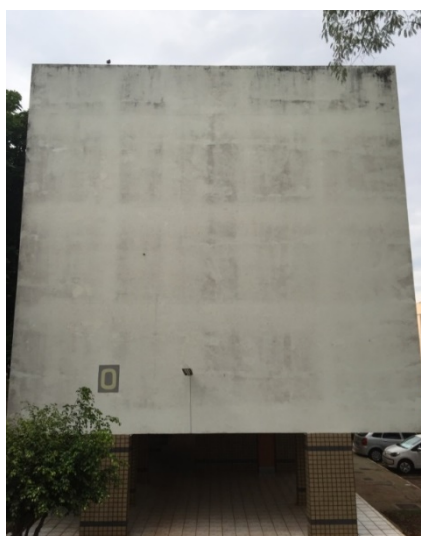
Figura 3— Exemplo do registro fotográfico das empena das edificações estudadas.

Na segunda etapa, partiu-se para o registro fotográfico das empenas. Para cada edifício, registrou-se a quadra, o bloco, a orientação das empenas, horários da visita e condições climáticas. Posteriormente, foi realizado o registro fotográfico dessas empenas, de acordo com o exemplo da Figura 3. Priorizou-se os registros em dias de sol, com o intuito de diminuir a interferência do molhamento da fachada na quantificação dos manchamentos.

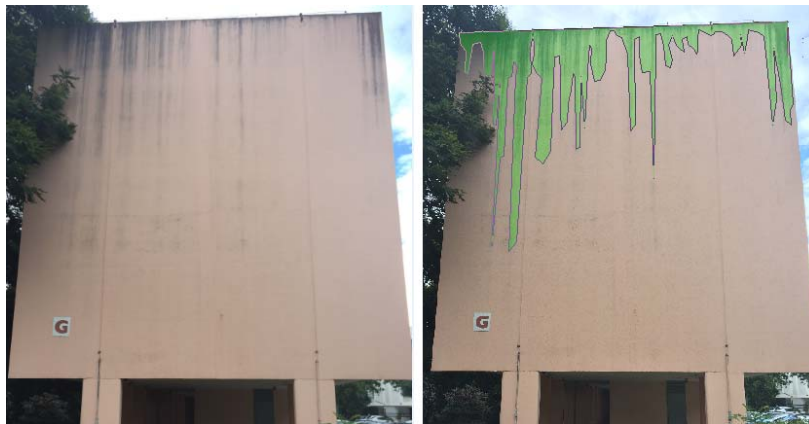
Figura 4 – Exemplo da quantificação da área degradada por manchamentos.

Após o registro fotográfico, foi quantificada a área degradada por manchamento e a área total da empena correspondente, no *software Autodesk Autocad*® de acordo com a Figura 4.

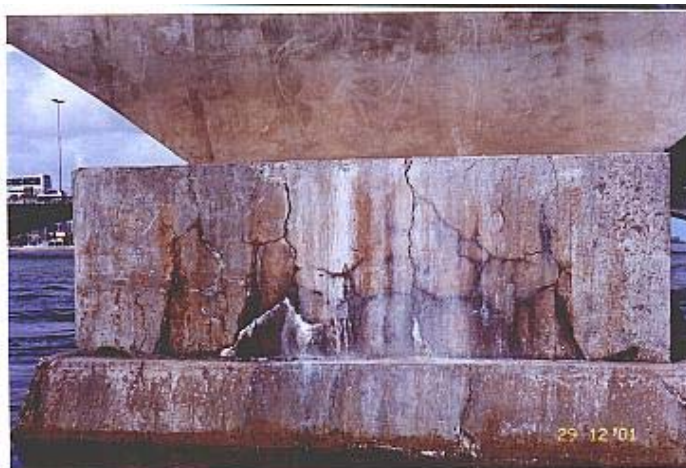
Figura 2: Bloco de apoio de vão central com ocorrência de patologia [20].

De acordo com um estudo de caso realizado, todos os blocos de apoio das vigas principais da ponte apresentavam patologias dignas de atenção, principalmente fissuras. O quadro fissuratório variava de bloco para bloco, sendo geralmente em formato de “teia de aranha”, ou “mapa”, algumas com grandes aberturas. As fissuras eram

predominantemente nos blocos propriamente ditos, porém também podiam ser vistas nos cálices e nas placas premoldadas que revestem os cálices e suas bases (Figura 2). Este quadro de fissuração em peças de concreto é característico da ocorrência de álcali-agregado [20].

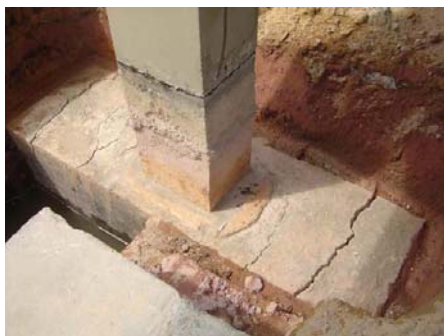
Figura 3: Fissura em bloco sobre duas estacas, com dimensões 1 x 2,5 m [20].

Escreve-se que após a ruptura ocorrida no Edifício Areia Branca e com a evidência de ocorrências semelhantes nas fundações de outros prédios no município de Recife, resolveu-se vistoriar as fundações do edifício citado. No estudo foi observado um quadro fissuratório bastante grave, tanto pela quantidade de fissuras como pela magnitude de suas aberturas. As Figuras 3 e 4 apresentam o quadro patológico dos blocos de fundação do edifício [20].

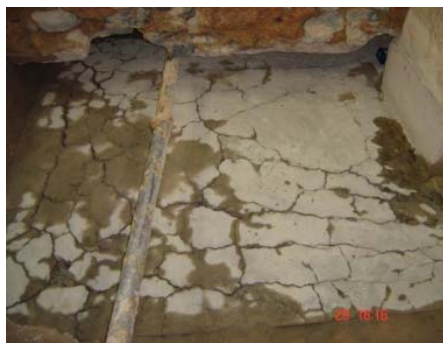
Figura 4: Fissura em bloco com 18 estacas, com dimensões 8 x 6 m [20]

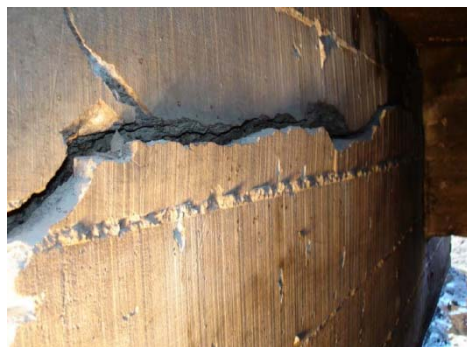
Figura 6: Trinca horizontal com grande abertura e deslocamento [20].

Os blocos de fundação apresentaram um quadro de fissuras, sendo os blocos de maior porte da edificação (de 8 e 9 estacas), os blocos com mais intensas e variáveis fissuras, enquanto os blocos secundários (de 1 estaca), apresentava-se intactos. As Figuras 5 e 6 mostram as fissuras pintadas em cores e a maior trinca encontrada na obra, respectivamente [20].

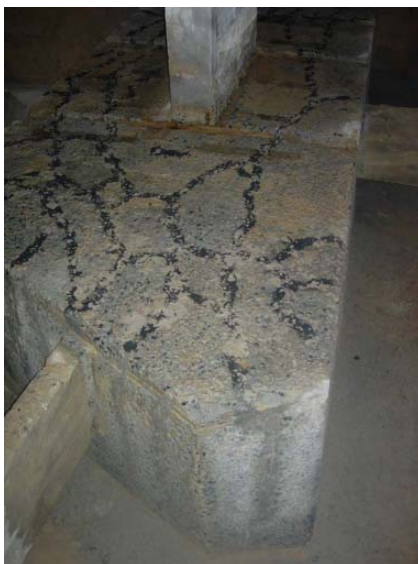
Figura 7: Bloco de fundação com fissuras já preenchidas [20].

Do histórico deste edifício residencial tem-se que no ano de 1983, 3 anos após sua construção a obra já havia apresentado fissura em alguns blocos sendo estes reforçados, porém no ano de 2008 foi constatado que alguns blocos que não haviam sido reforçados em 1983m apresentaram, agora, muitas fissuras nas faces laterais e superior, com aspecto semelhante aos de vários edifícios em que já foi constatada a existência de RAA, na região metropolitana do Recife. A Figura 7 apresenta as fissuras no bloco de fundação já preenchidas com microcimento [20].

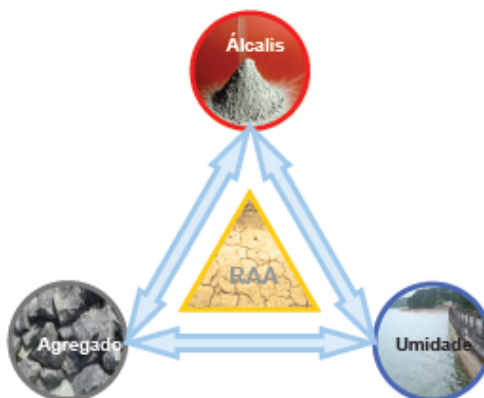
Figura 1: Fatores condicionantes do fenômeno

A Figura 1 representa os fatores essenciais à formação da RAA.

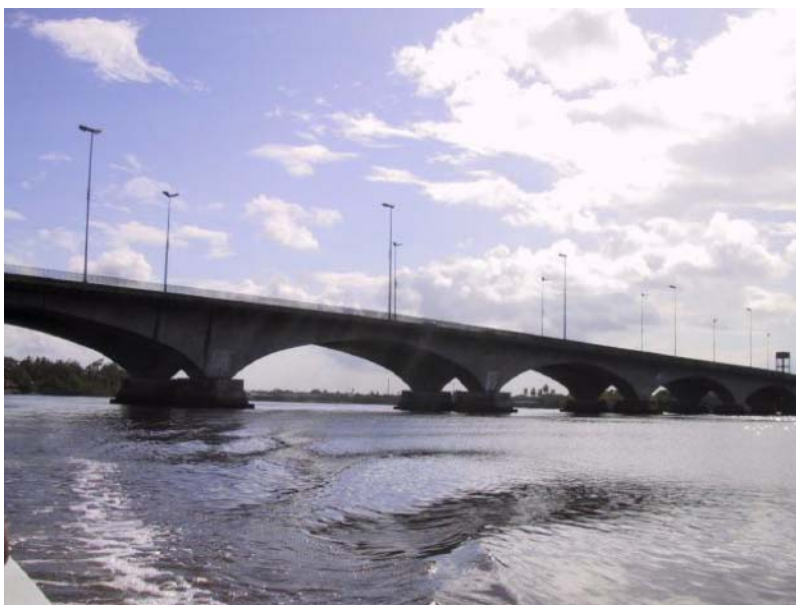
Figura 2: Vista da Ponte Paulo Guerra.

A Figura 2 apresenta uma vista da obra de arte.

Relativamente extensa, com comprimento de 453 m, a ponte é feita em concreto protendido. Possui nove vãos contínuos de 47 m e dois vãos de 15 m nas extremidades. A superestrutura é constituída por dois caixões unicelulares ligados pela laje superior e que repousam sobre blocos de apoio, inexistindo pilares. Estes caixões são ladeados por vigas cujas alturas no centro e sobre os apoios medem, respectivamente, 1,30 m e 6,00 m [16].

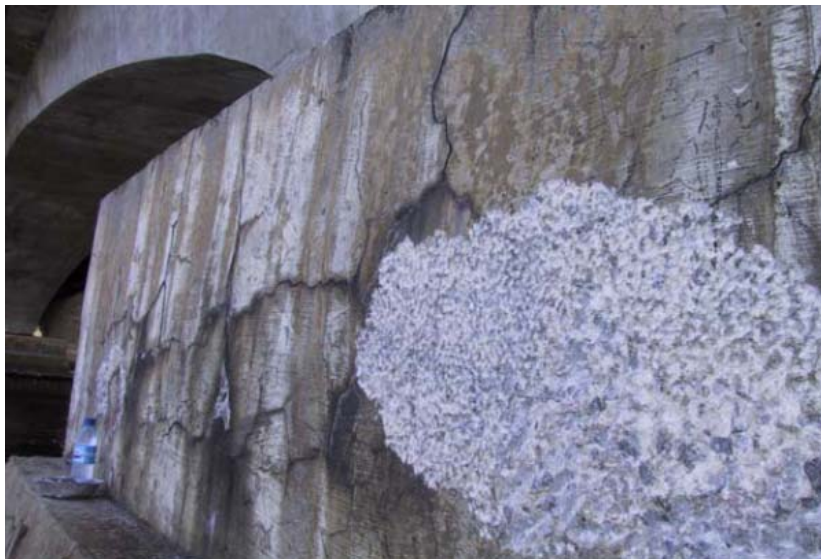
Figura 3: Bloco com fissuração excessiva do tipo “mapa”.

No início de 2002, a prefeitura do Recife decidiu investigar o estado da ponte em função dos sintomas patológicos evidentes na sua infraestrutura e superestrutura. Foram constatados: corrosão das armaduras, eflorescência no concreto, desgaste dos aparelhos de apoio, intensa fissuração em forma de “mapa” nos blocos de fundação (tal como mostra a Figura 3), entre outros [16]. Além das características ambientais acima descritas, esses sinais de adocimento decorreram de descuidos na seleção dos materiais empregados e ineficácia no controle da etapa de construção [21].

Acentuado, o aspecto fissuratório observado em boa parte dos blocos sinalizava, de maneira geral, para a manifestação típica da RAA. Fissuras profundas cuja abertura se aproximava dos 5 mm foram descobertas [16]. Diante deste panorama, os especialistas incumbidos da inspeção procederam uma averiguação para comprovar se a causa era efetivamente a reação expansiva. Frisa-se que os demais testes executados não serão descritos, pois fogem do escopo deste artigo.

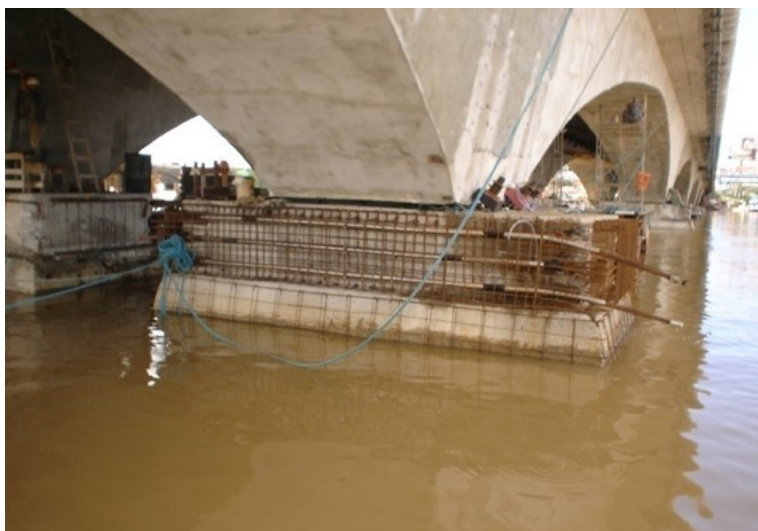
Figura 4: Armaduras da estrutura de confinamento de bloco atingido pela RAA.

A Figura 4 ilustra as armaduras descritas.

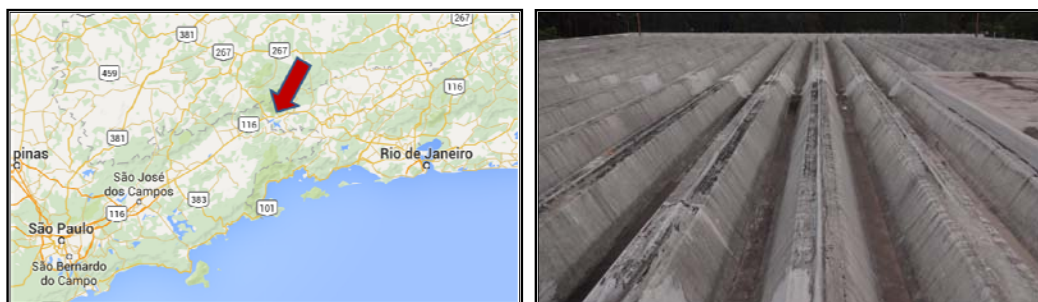
Figura 01 – (a) localização da Fábrica (fonte: Google maps); (b) foto do telhado da fábrica.

O presente trabalho tem como base a recuperação e reforço estrutural das telhas de concreto protendido em forma de “W” de uma edificação industrial situada no Vale do Paraíba, região sul do Estado do Rio de Janeiro. As imagens da Figura número 01 mostram a localização e na sequencia é possível observar as características das telhas.

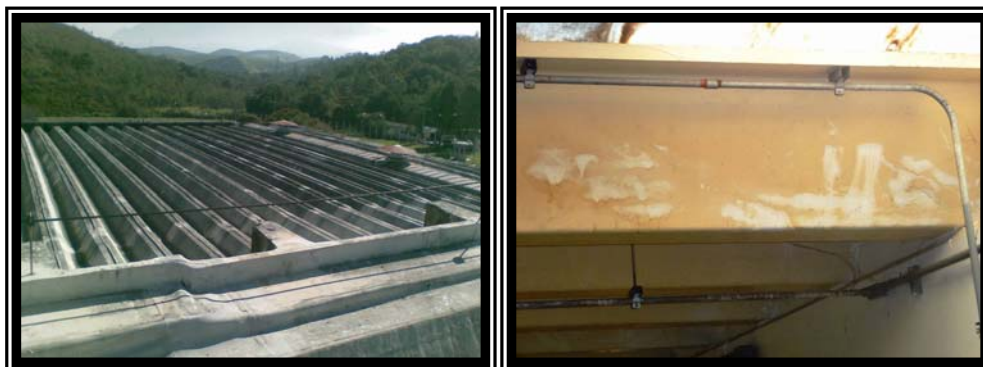
Figura 07: (a) Vista face superior das telhas de concreto; (b) Vista das Manifestações Patológicas próximos do apoio das Telhas de Concreto Armado Protendida.

Após as inspeções preliminares surgiu uma grande preocupação sobre real estado de segurança da cobertura, e caso haja algum reparo a ser feito, como será executado com a fábrica em pleno funcionamento? A Figura 07 mostra as fissuras transversais e as marcas da lixiviação.

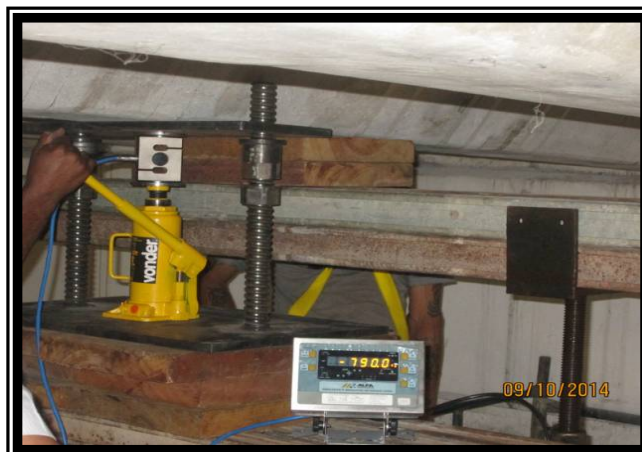
Figura 11 – Escoramento e alívio na telha detalhe com macaco hidráulico e célula de carga para controle dos esforços.

Conforme Carrilho et al. (2014), “Para que o reforço tenha sucesso é primordial escorar e dar um “alívio” de carga e deformações devido ao cisalhamento nas telhas, será executado um escoramento a 2,5 m do apoio a ser reforçado, com emprego de uma carga inferior de 2 toneladas, de forma que o apoio original ainda permaneça parcialmente em carga. Esse alívio deverá ser controlado por uma célula de carga, para que não exceda e nem seja inferior as 2 toneladas consideradas nos cálculos”. A figura 11 mostra o detalhe o içamento das telhas com o auxílio de um macaco hidráulico para que houvesse o alívio nos pontos de tensão para que pudesse ser realizada a plicação correta do reforço.

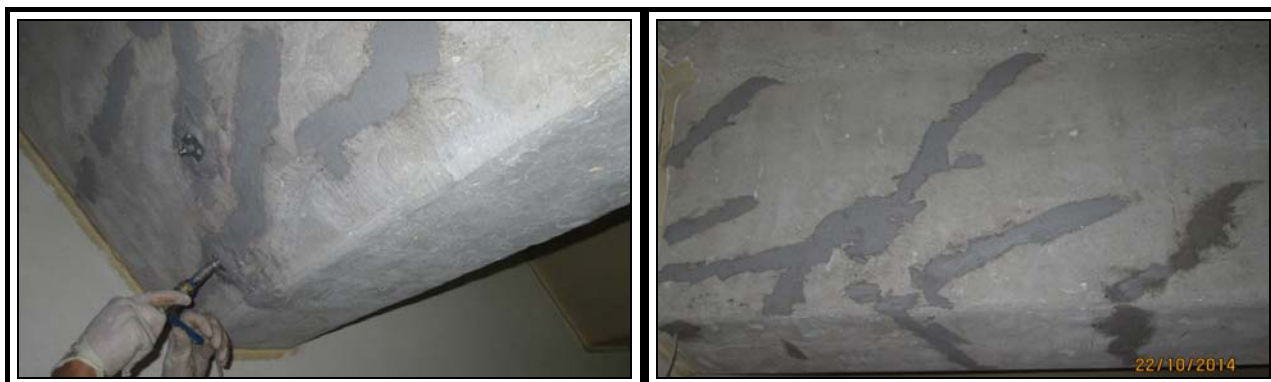
Figura 12 – Colmatagem e injeção de resina epóxi nas fissuras.

Após o escoramento e alívio da carga nas telhas, iniciou-se a injeção de resina epóxi de baixa viscosidade nas fissuras inclinadas próximas aos apoios e também nas horizontais apresentadas da região onde aconteceu o reforço. A Figura 12 apresenta as fissuras já colmatadas com adesivo epóxi tixotrópico, sendo injetadas com resina epoxi mais fluida.

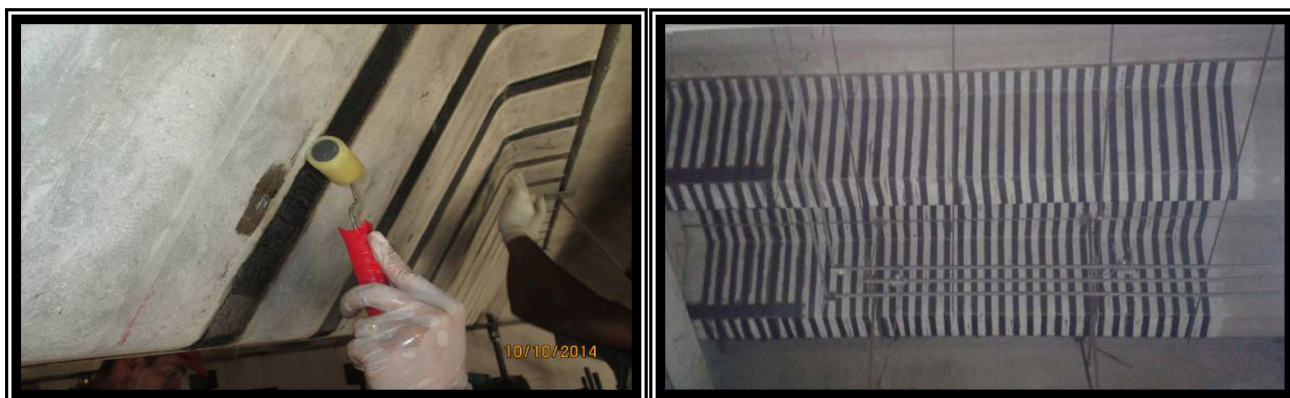
Figura 13 – Camada de saturação de resina epóxi sobre a manta de fibra de carbono.

Por fim, após a injeção de epóxi, é feita a preparação da superfície, incluído limpeza e lixamento das áreas a serem reforçadas com a fibra de carbono, pois a superfície deve estar totalmente lisa e sem sujeira. A Figura 13 mostra o momento da colagem das fitas de carbono. Este procedimento também é realizado com adesivo epoxílico.

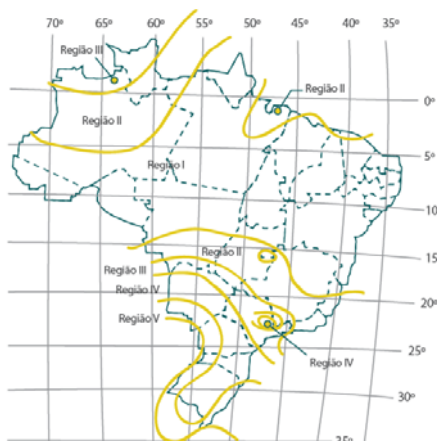
Figura 1 - Regiões brasileiras para efeito de estanqueidade à água (Fonte: [4]).

Segundo a ABNT NBR 15575-4 [7] a intensidade da água da chuva em paredes de fachada, janelas e coberturas está diretamente relacionada ao índice pluviométrico da região, a velocidade e a direção dos ventos. No que diz respeito à direção dos ventos, o território brasileiro está subdividido em cinco regiões representadas na Figura 1.

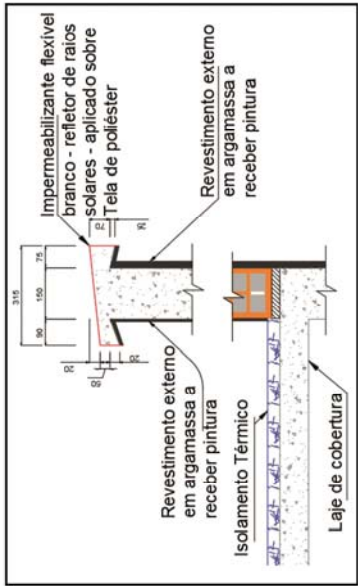
<p>Criar uma cimalha impermeabilizada no topo da platibanda com inclinação voltada para a cobertura, para conduzir a água da chuva para o interior da edificação e não para a fachada.</p>

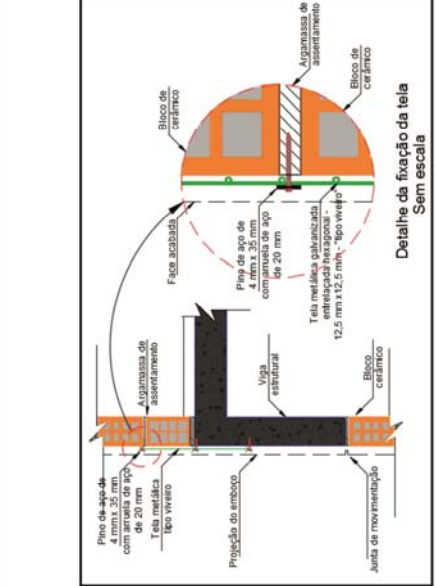
<p>Nas fachadas que apresentaram fissuras lineares horizontais na região da interface alvenaria estrutura, caso o condomínio opte pela retirada total do revestimento cerâmico, sugere-se colocar tela metálica na interface da alvenaria com a parte superior da viga e executar uma junta de movimentação na interface inferior da viga.</p>

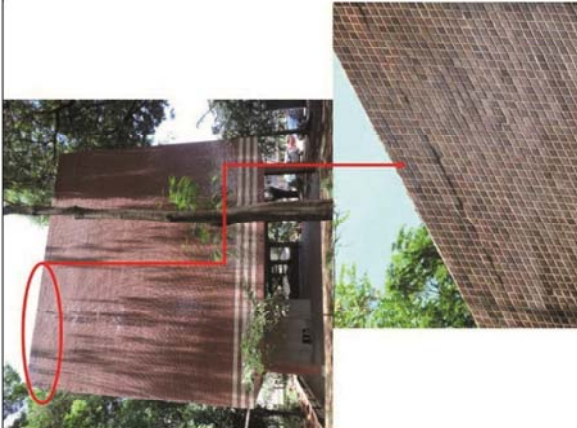
<p>Sugestão de melhoria</p> <p>Caso a opção seja executar o revestimento em argamassa com acabamento em pastilha recomenda-se a execução de uma junta horizontal no encontro entre alvenaria e viga (parte inferior), colocando um corpo de apoio (tarugo) com a função de limitar a profundidade do selante. O acabamento final da junta deverá ser feito com selante de poliuretano, que tem a função de impermeabilizar essa junta, evitando infiltrações.</p>	<p>Detalhe de projeto</p>

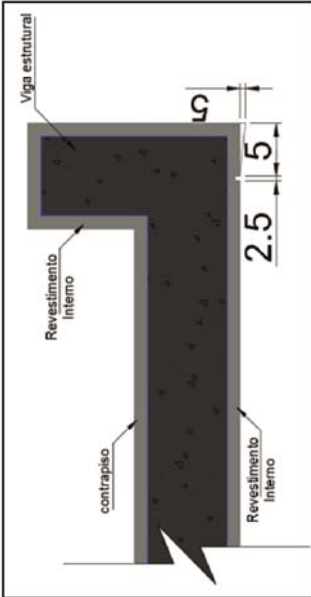
<p>Recomenda-se criar um ressalto com inclinação para o interior do edifício, criando uma cavidade após o ressalto, com a função de conter a água e não sujar o teto.</p>

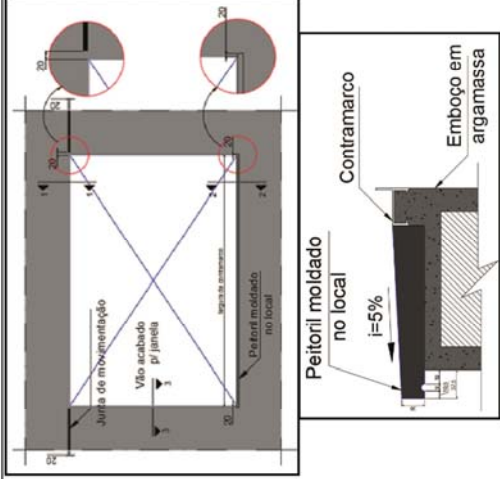
<p>Para as esquadrias que não possuem peitoril, sugere-se a instalação deste elemento para evitar manchas de escorrimento de água embaixo da esquadria.</p>

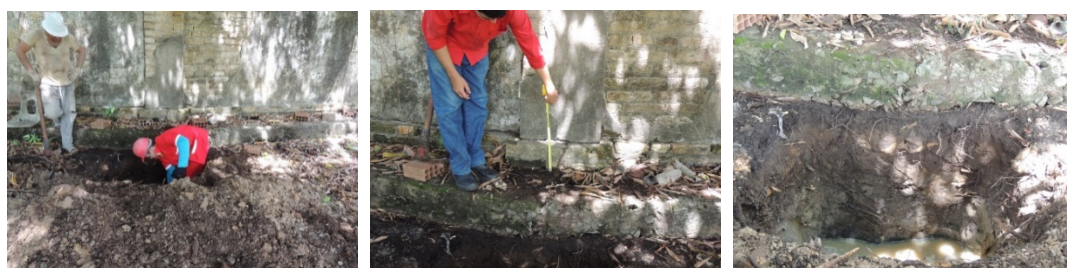
Figura 5: Detalhe da prospecção das fundações existente fachada posterior - rotunda (Acervo: Multitech, 2013)

As figuras 6 e 7 mostram, respectivamente, o procedimento utilizado para a prospecção dos elementos de fundação com ocorrência na edificação e a configuração geométrica dos mesmos.

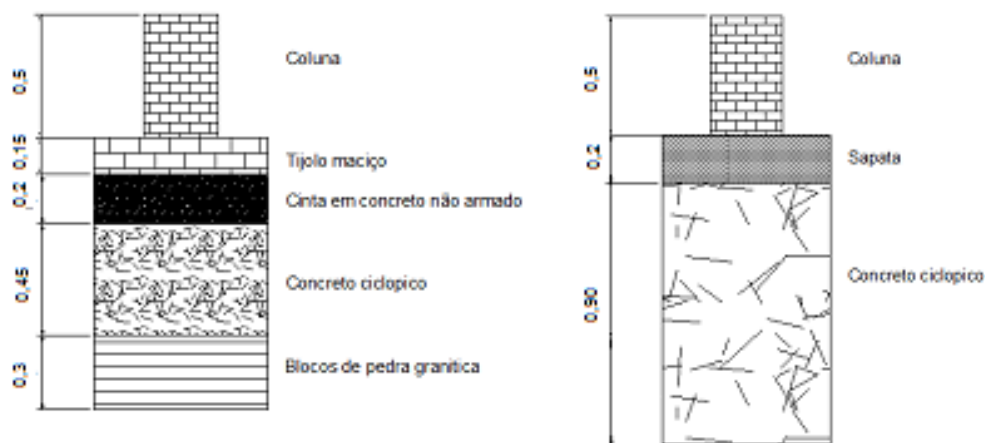
Figura 6: Definição das aluras dos componentes constituintes das fundações da rotunda (Fonte: Multitech, 2013).

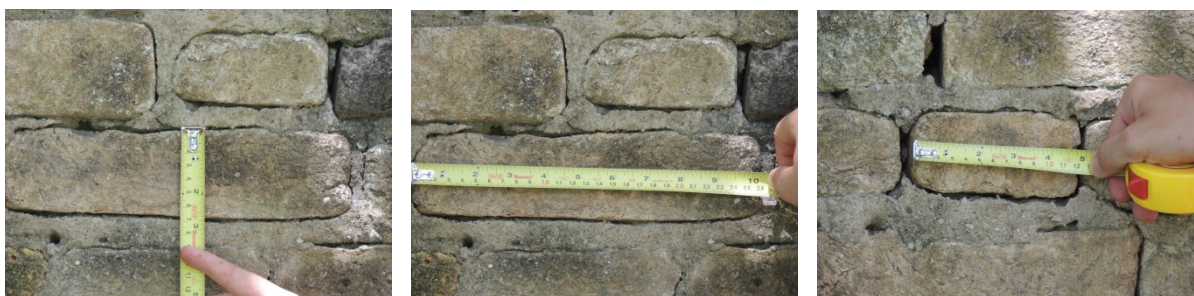
Figura 7: Detalhe da observação das características visuais da argamassa e da tijoleira existente fachada externa/posterior – rotunda, fraturas existentes (acervo Multitech, 2013).

Apresenta-se nas figuras 8 e 9, respectivamente, o processo de tomada das medidas e as dimensões médias registradas para os tijolos constituintes das alvenarias da fachada externa posterior da rotunda, sendo possível observar diversas fraturas existentes na argamassa de assentamento da alvenaria. Quanto à tipologia da tijoleira, a composição dos tijolos maciço é barro/argila com coloração clara (tijolo branco), com dimensões de 6cm x 27cm x 12cm, apresentando aspecto que denota boa resistência para os tijolos.

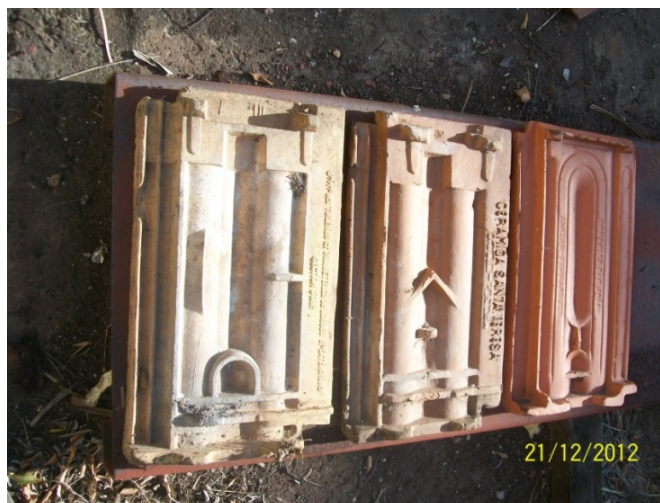
Figura 10: Telha de fabricação nacional (Cerâmica Santa Teresa)

Quanto ao ripa e dimensões das telhas existentes, foi verificada a existência de basicamente três tipos de telhas, uma de fabricação francesa (telhas originais) e as demais de fabricação nacional (cerâmica Santa Teresa e cerâmica São João), mostradas nas figuras 10 a 12, todas praticamente com as mesmas dimensões, distinguindo-se, apenas, em pequenos detalhes como os encaixes e coloração avermelhada e bege (marron claro). Na figura 9 abaixo consta o detalhe da disposição das telhas e estrutura de madeira, apresentando-se na figura 14 a cumeeira identificada na edificação.

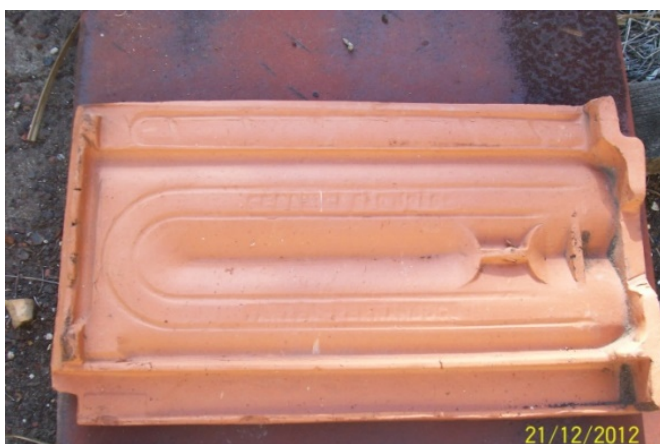
Figura 11: Telha de fabricação nacional (Cerâmica São João).

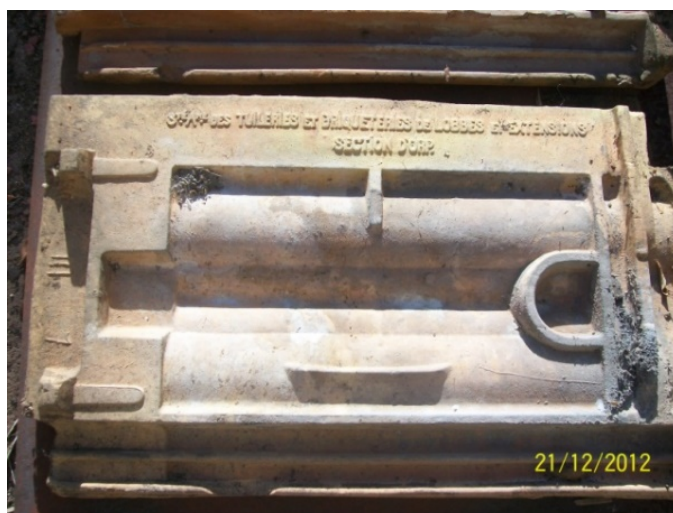
Figura 12: Telha original de fabricação Francesa⁴.

⁴ Inscrição: Sté Amé DES TUILERIES ET BRIQUETERIES DE LOBBES ET ETENSIONS SECTION D'ORP.

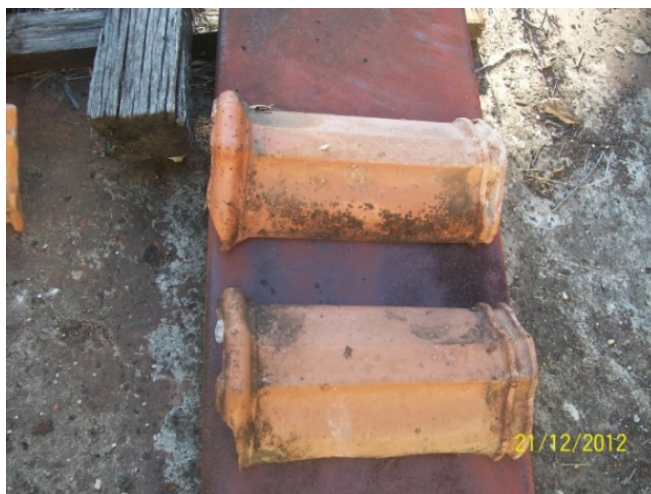
Figura 13: Detalhe de peças de cumeeira existente.

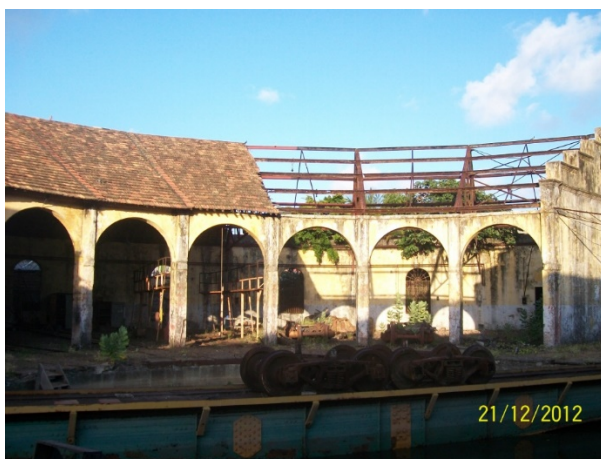
Figura 18: Vista geral: Trecho descoberto (Acervo: Multitech, 2012).

O levantamento cadastral da edificação foi realizado em toda sua estrutura. Inicialmente por meio de inspeção visual cuidadosa, utilizando-se recursos fotográficos e apontamentos para seus registros. Nesta etapa, procurou-se observar as regiões com deteriorações aparentes, bem como aquelas que ensejassem dúvidas quanto a existência de algum tipo de anomalia. Registro especial foi dado as manifestações patológicas consideradas fundamentais, registradas mediante documentação fotográfica, conforme mostramos as figuras 14 a 18, tais como:

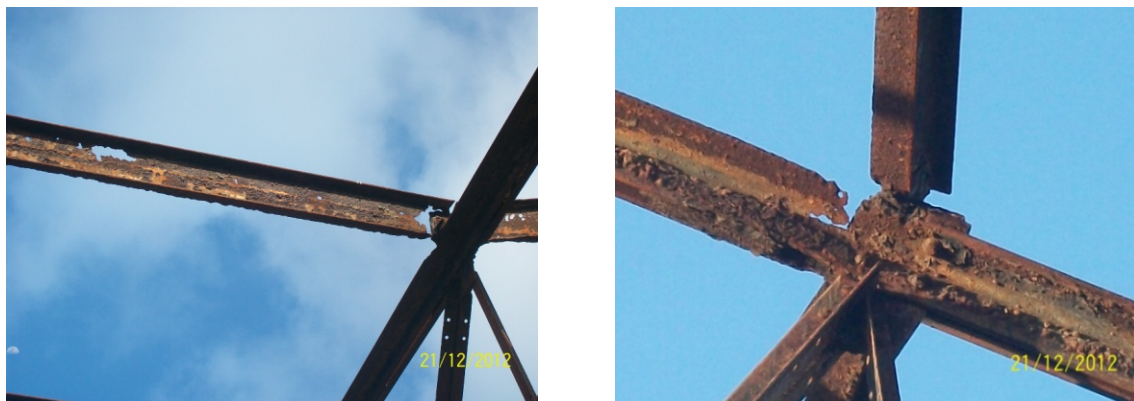
Figura 19: Detalhes de trechos com seccionamento da alma dos perfis por perda de seção do aço.

A cobertura encontra-se em péssimas condições de conservação, sendo observadas de acordo com o mapeamento de danos, como principais manifestações patológicas, as seguintes: Corrosão em diversos níveis (superficial e avançada), perda de seção, vazamento na alma, corrosão nas extremidades dos perfis, rompimento de tirantes, tal como mostram os detalhes de trechos da estrutura metálica com seccionamento da alma indicados na figura 19.
