**ANAIS DO CONGRESSO BRASILEIRO DE
PATOLOGIA DAS CONSTRUÇÕES
CBPAT2016**

18 A 20 DE ABRIL DE 2016 - BELÉM DO PARÁ

Congresso Brasileiro de Patologia das Construções (2: 2016:
Belém do Pará, PA)

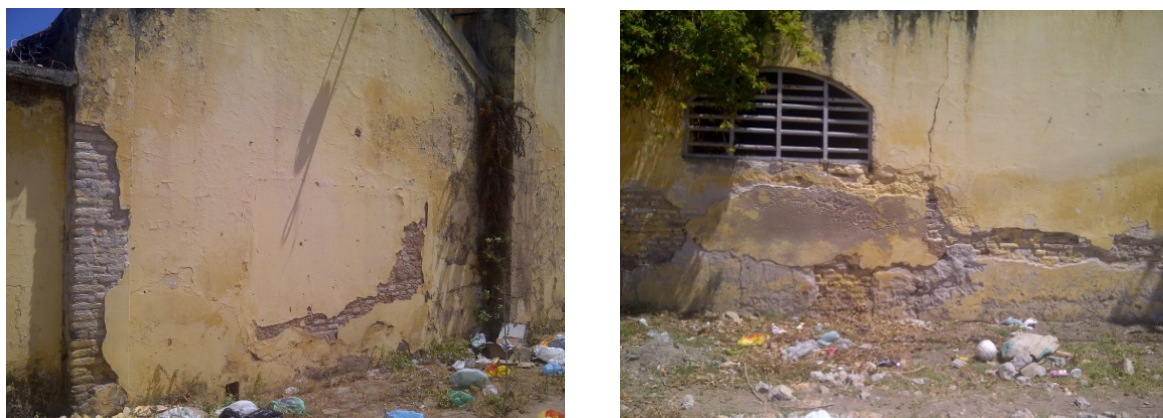
Figura 20: Registro da ocorrência de desgaste de rejuntamento.

Todos os agentes químicos como a chuva ácida, neblina salina (salitre), poluição, decomposição ou subprodutos de decomposição de algas, bactérias e fungos, líquens, etc., produzem desgaste de superfície e corrosão em argamassas e alvenarias de tijolos, conforme mostra a figura 20. Tais agressões, podem ser interrompidas, mas, muito raramente podem ser corrigidas, e seus danos quase sempre são permanentes. A consolidação final do objeto de restauro com ceras micro cristalinas ou resinas de bases acrílicas torna-se importante para atenuar os processos de degradação posteriores à intervenção restaurativa.

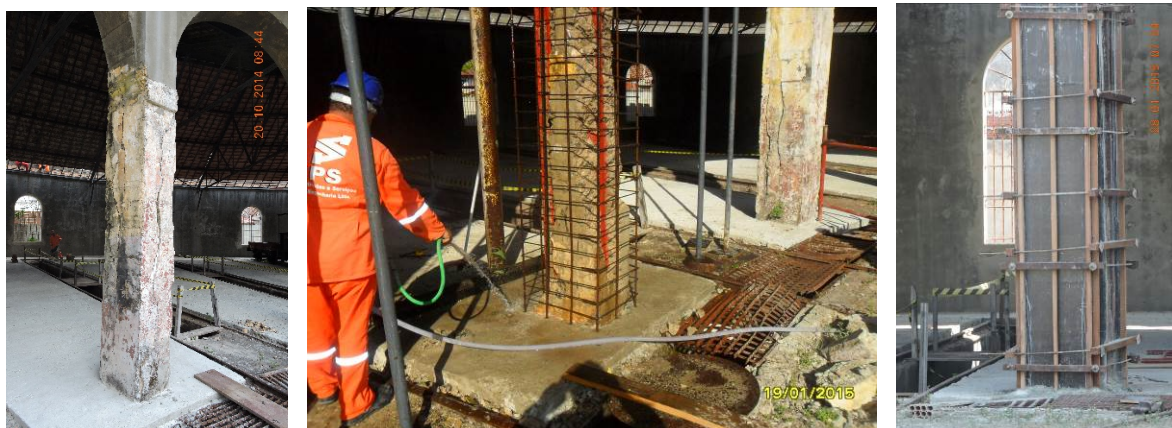
Figura 22: Processo de execução dos serviços de reparo dos pilares da rotunda.

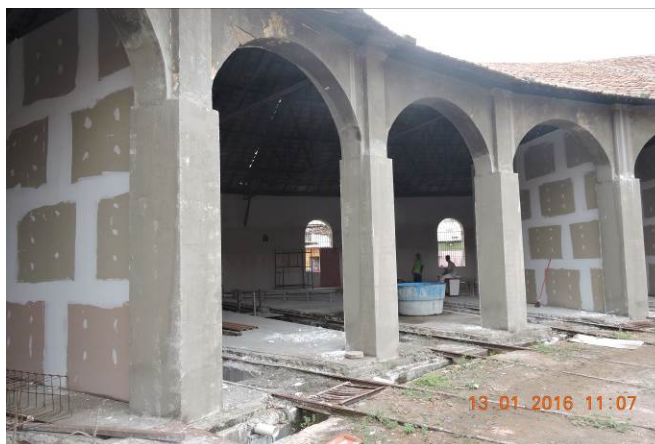
Figura 23: Aspecto atual das colunas das oficinas da rotunda.

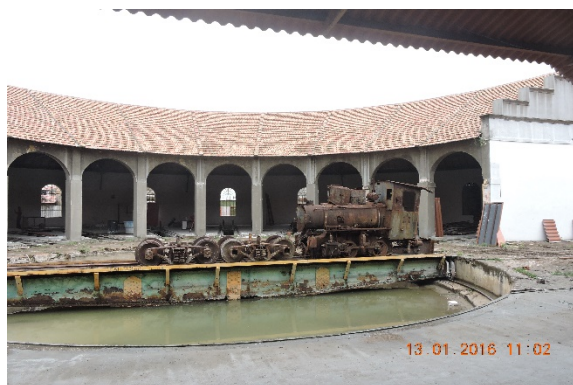
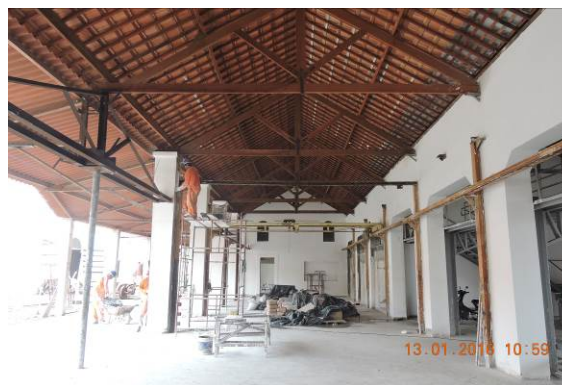
Figura 24: Fachada exterior e detalhe da cobertura do pátio interno da rotunda em fase adiantada de recuperação.

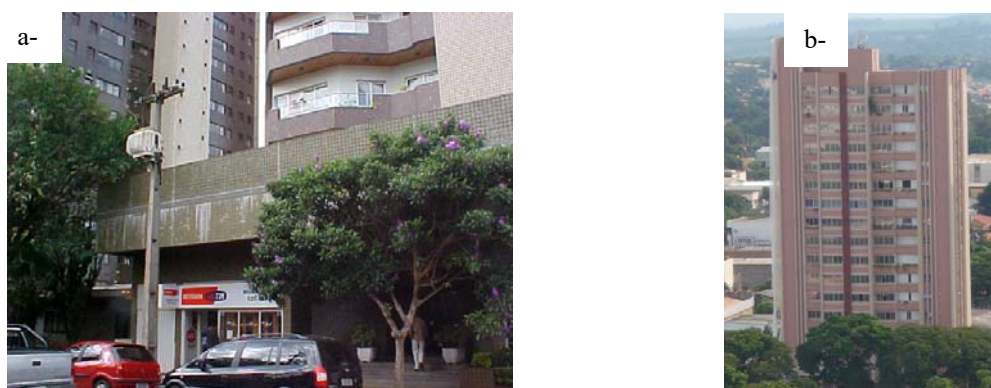
Figura 1- Vista frontal do edifício A (a) e B (b) em agosto de 2008.

O revestimento cerâmico utilizado nos edifícios foi do tipo pastilha em placas de 11 X 11 cm (Figura 1). A vistoria foi realizada em 2005, no edifício A e pode-se observar 21% de área lesionada através do ensaio à percussão em um total de 3862,00 m² de área de revestimento de fachada. O edifício B por sua vez foi vistoriado em 2008 e foram constatados 15% de área lesionada da área de revestimento total de 4231,00 m² (Figura 2a). A Fachada frontal e de fundo dos edifícios A e B foram aquelas que apresentaram maior incidência de cerâmicas com som cavo, característico de perda de aderência (Figura 2b).

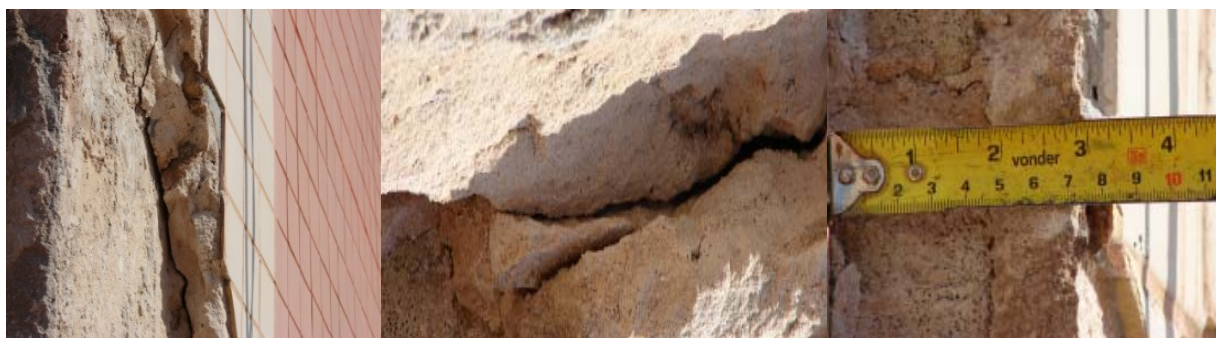
Figura 5- Patologias apresentadas no edifício B em 2008.

O edifício B se encontrava com 20% das fachadas comprometidas com problemas semelhantes aos do Edifício A (Figura 5). Foi feito contato em 2008 entre os proprietários dos apartamentos do Edifício B com vários responsáveis pelas vendas das placas aplicadas no revestimento cerâmico e foi informado que peças cerâmicas não estavam mais sendo fabricadas no tamanho 11 x 11 cm. Foi decidida em reunião de moradores, por decisão unânime a remoção total do revestimento cerâmico. A troca do revestimento cerâmico por argamassa decorativa (tipo textura projetada) foi opção do condomínio, cujos moradores não queriam correr o risco, novamente, de instalar um revestimento que gerasse problemas futuros.

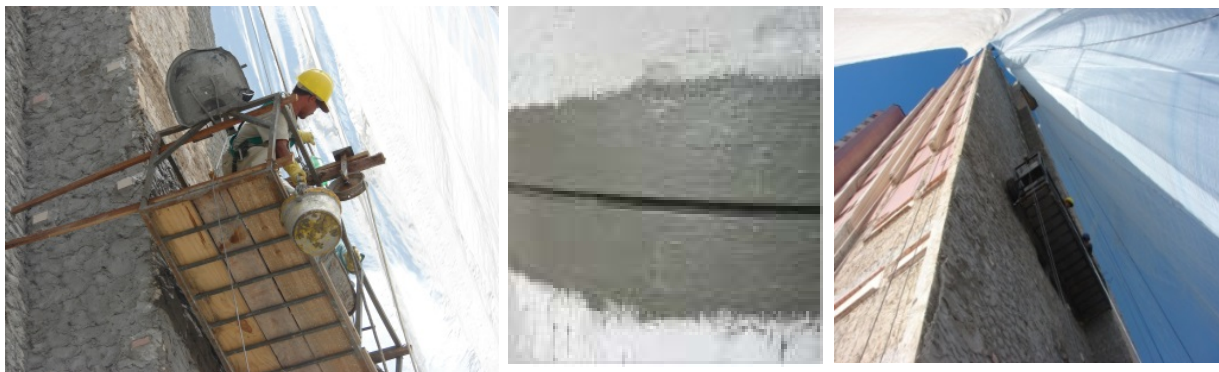
Figura 6- Remoção de pastilhas e reboco existentes na fachada, com refazimento do reboco e detalhe da junta de movimentação.

A recuperação das fachada (Figura 6 e 7) foi desenvolvida pela Construtora TEC- CONS a qual elaborou memorial descritivo dos serviços de reforma das fachadas que resumidamente pode ser assim apresentado:- i) demolição de todo o revestimento de pastilha e emboço, ii) tratamento das fissuras e rachaduras existentes, iii) recuperação do emboço, regularização com argamassa tipo AC II desempenada, iv) criação do sulco no emboço, v) execução da membrana impermeabilizadora, v) preenchimento da junta de trabalho com material selante.

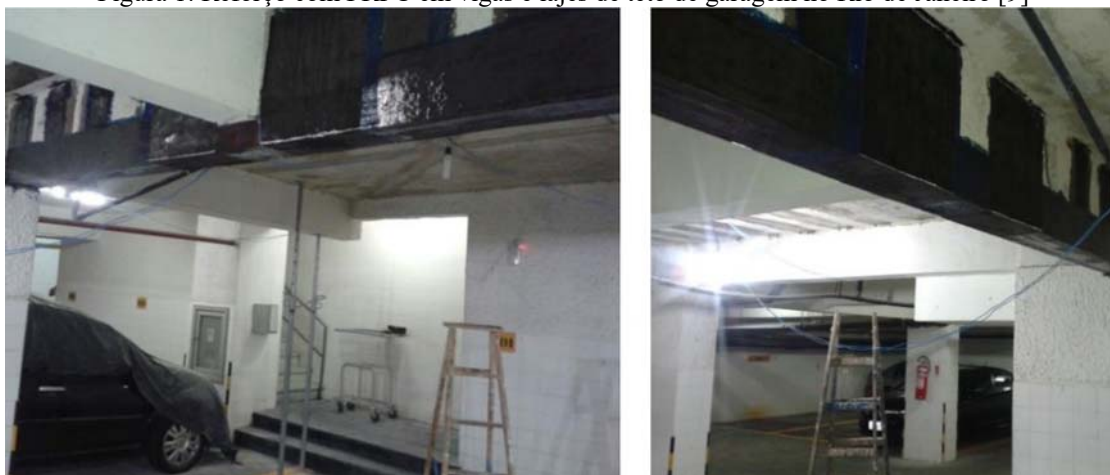
Figura 1: Reforço com PRFC em vigas e lajes de teto de garagem no Rio de Janeiro [9]

No trabalho de Sánchez Filho *et al.* [9], os autores apresentam um estudo de caso de recuperação estrutural em uma laje de teto e vigamento de uma garagem na cidade do Rio de Janeiro. Foi escolhida como técnica de recuperação e reforço dos elementos estruturais a utilização de PRFC, pois qualquer outra técnica diminuiria sobremaneira o pé direito do referido pavimento, o que impossibilitaria que se continuasse a utilizar o pavimento como garagem, já que a altura livre nesse pavimento já era bastante reduzida.

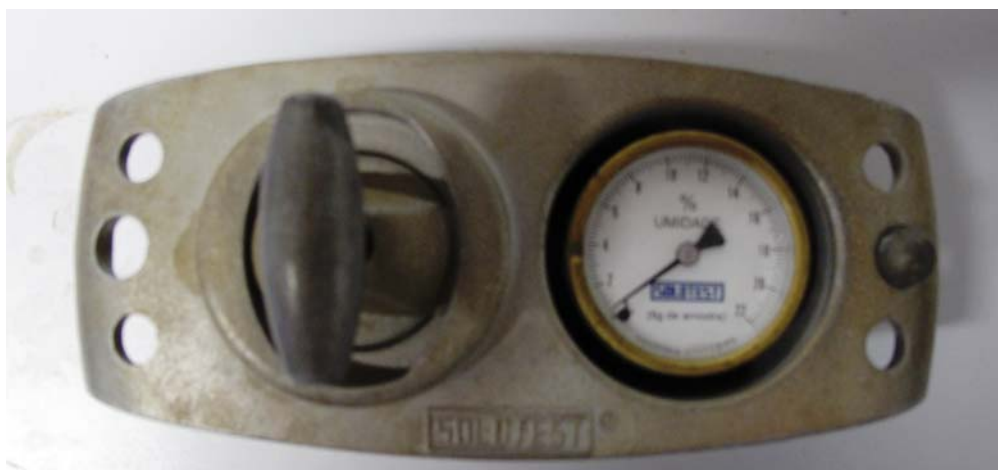
Figura 6: Speedy Test para verificação da umidade da areia

Para verificação da umidade do agregado miúdo, de tal forma que a quantidade de água a ser adicionado ao concreto fosse corrigida (considerando-se a umidade do agregado miúdo), utilizou-se aparelho demonstrado na Figura 6.

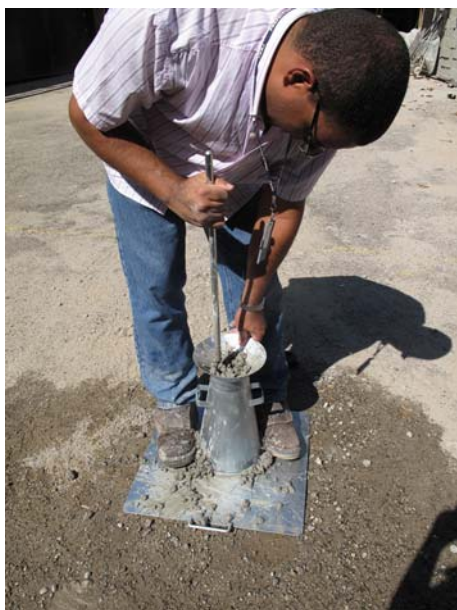
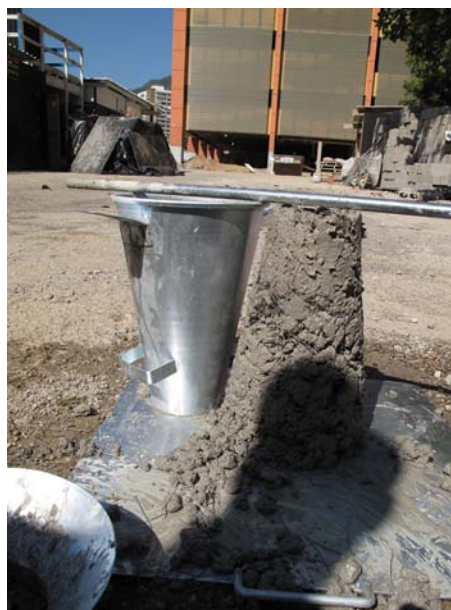
Figuras 7 e 8: Ensaio de abatimento de tronco de cone

A título de verificação, preparou-se pequena quantidade de concreto sem fibras e com mesmo traço utilizado. Após realização de ensaio de abatimento de tronco de cone, verificou-se que o concreto sem fibras apresentou um abatimento de 2,5 cm, demonstrando melhor trabalhabilidade.

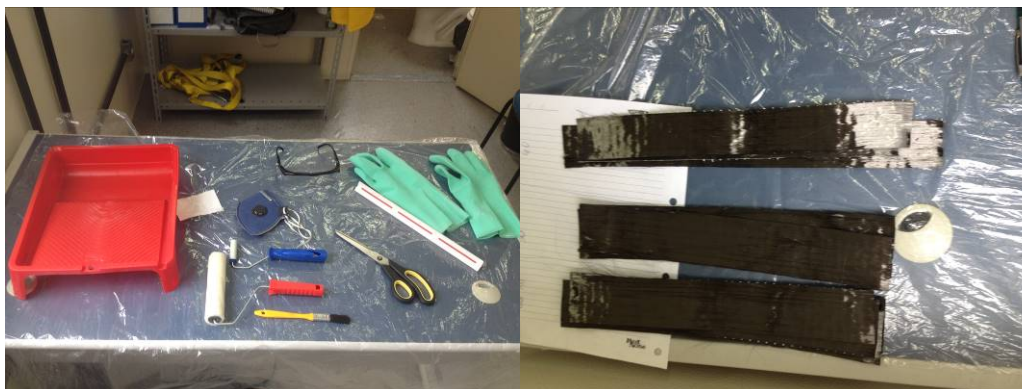
Figuras 9 e 10 : Materiais utilizados para preparação da manta de fibra de carbono (Figura 9) e manta de fibras de carbono após preparação (Figura 10)

A resina epóxi utilizada era bicomponente e, para sua homogeneização, utilizou-se mistura manual durante três minutos, conforme especificado pelo fabricante. A metodologia de impregnação das fibras de carbono foi por via úmida, ou seja, a manta de fibra de carbono foi submersa na resina e aplicada sobre os corpos de prova prismáticos.

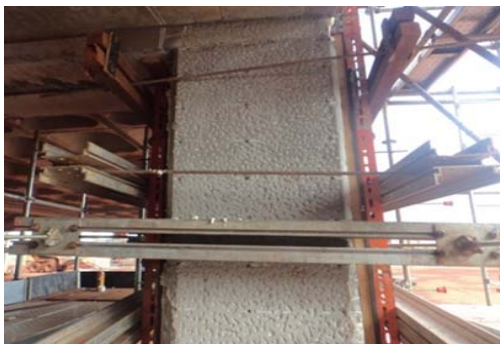
Figura A01: Preparação do substrato.
Fonte: arquivo pessoal

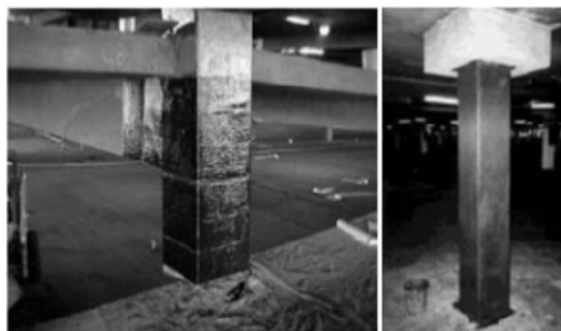
Figura A06: Reforço de pilares quadrados.
Fonte: Machado e Machado [1].

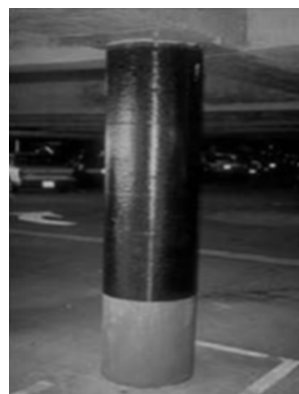
Figura A07: Reforço de pilares circular.
Fonte: Machado e Machado [1].

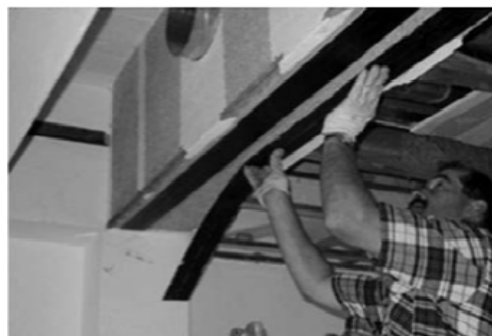
Figura A08: Reforço de viga.
Fonte: Machado e Machado [1].

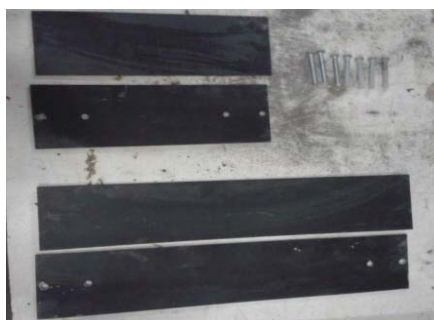
Figura 1 - Chapas de aço e os parafusos utilizados no reforço.

Para a confecção das cinco vigas foi utilizado um concreto com o respectivo traço em massa de 1: 2: 2 (cimento; areia; brita). Essa dosagem tinha o objetivo de chegar a uma resistência característica à compressão do concreto aos 28 dias (f_{ck}) de 30MPa (megapascal). Os materiais utilizados foram: cimento CP-II-Z-32 da marca Poty, areia de rio lavada e uma brita com dimensão máxima de 19 mm oriunda de rocha calcária e água potável. Para a armadura usou-se vergalhões de CA-50 para todas as armaduras. Tanto para as armaduras longitudinais como para as transversais utilizaram-se vergalhões de 6.3 mm de diâmetro, para a secundária também foram usados vergalhões com diâmetro de 6.3 mm. Para o reforço as chapas de aço utilizadas vêm de dois lotes distintos e a sua tensão média de escoamento é $f_y = 371$ MPa e sua tensão média de ruptura que é $f_{ru} = 523,5$ MPa. As chapas foram furadas a fim de receberem os parafusos. Os parafusos usados na ancoragem tem diâmetro de 6,3mm e a figura 1 mostra as chapas de aço e os parafusos utilizados no reforço.

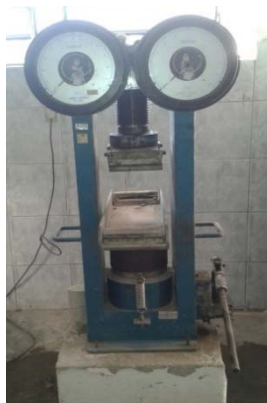
Os ensaios foram realizados no Laboratório de Materiais e Estruturas do Departamento de Engenharia da Universidade Estadual Vale do Acaraú. As vigas foram ensaiadas em uma prensa universal com a utilização de adaptadores, que são formas metálicas, padrão, existentes com dois apoios flexíveis distantes entre si 62 cm, e um dispositivo para a distribuição da carga em dois pontos simétricos. A figura 4 mostra a prensa utilizada nos ensaios.

Figura 4 – Prensa utilizada nos ensaios.

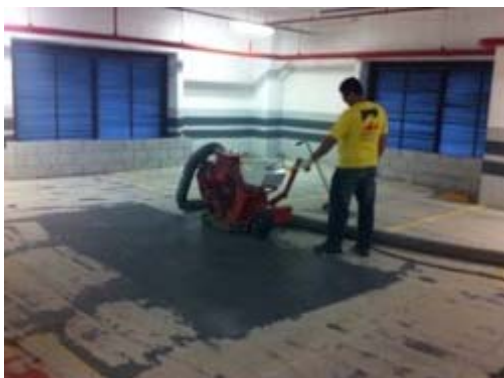
Figura 1 – Jato captivo de granalha para remoção de pinturas

Em muitos casos, encontra-se as superfícies de concreto cobertas por revestimentos, por pinturas ou por lama no caso de parede diafragma. O tratamento com o sistema de cristalização deve ser feito diretamente sobre o concreto. Portanto, deve-se utilizar procedimentos que garantam a limpeza adequada e abertura dos poros do concreto como jato de água de alta pressão (>250 bar), métodos de remoção de pintura como fresamento e demolição localizada de revestimentos quando for necessário. (Figuras 1 a 4).

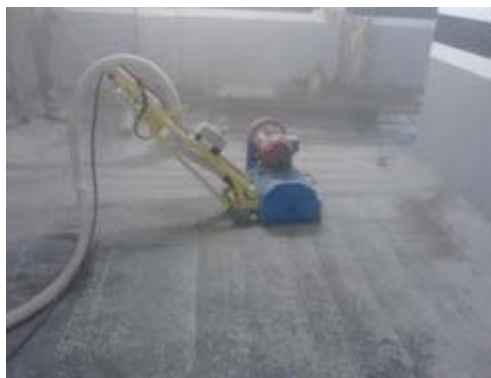
Figura 2 – Fresamento mecânico para remoção de milímetros de concreto deteriorado

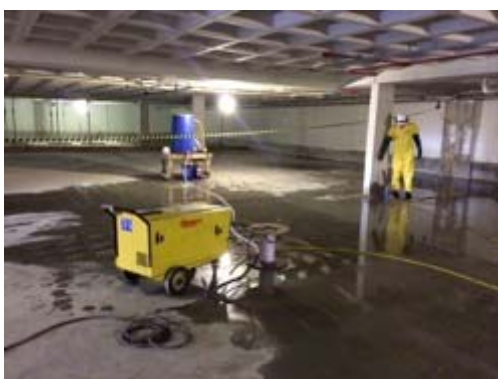
Figura 3 – Jato de alta pressão para abertura de poros do concreto (> 250 bar)

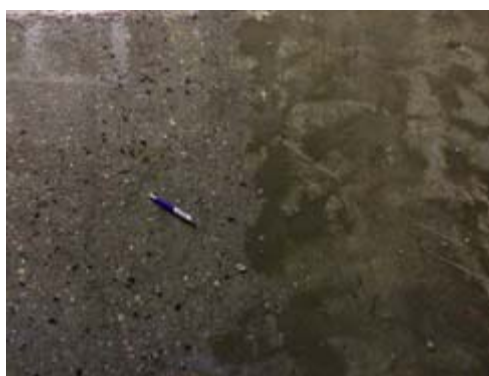
Figura 4 – Superfície de concreto após passagem do jato de alta pressão.

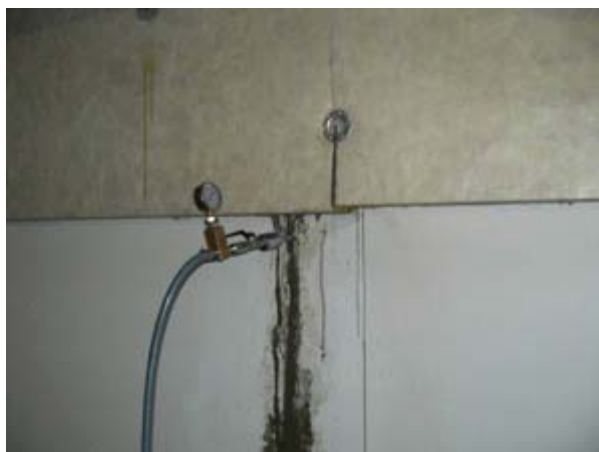
Ancoragens de tirantes em paredes diafragma, com preenchimento deficiente de calda, podem ser tratadas com injeção dessa argamassa cristalizante de alta fluidez. (Figura 8).

Figura 8 – Injeção de argamassa de alta fluidez e baixa viscosidade com cristalizante.

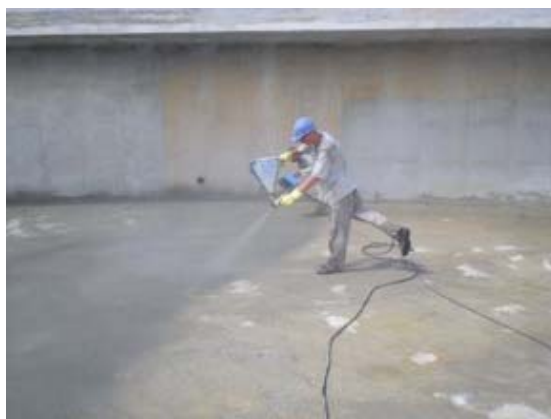
A argamassa de cristalização integral deve ser aplicada sobre a superfície de concreto na condição SSS. Podem ser aplicadas tanto sobre as cortinas quanto sobre as lajes. Pode-se utilizar métodos de projeção para ganho de produtividade. Em arremates, pode-se utilizar pincel. Normalmente, são aplicadas duas demãos. (Figura 9). É importante uma cura úmida por um prazo mínimo de 3 dias.

Figura 9 – Projeção da argamassa de impermeabilização por cristalização.

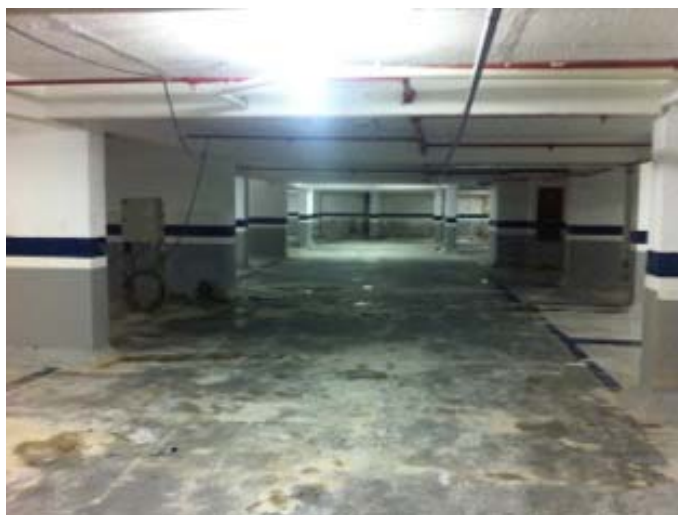
Figura 10 – Piso do terceiro subsolo com infiltração. Notar pintura existente de epóxi.

Trata-se do terceiro subsolo de edifício residencial, 7 metros abaixo do lençol, com infiltrações na laje de subpressão por juntas de concretagem, fissuras e encontros de laje com pilar e parede diafragma. O sistema de impermeabilização existente era de uma pintura de epóxi na laje de subpressão e nas cortinas parede diafragma. Nas juntas de concretagem entre pilares e laje e laje e cortina, executaram uma argamassa em formato de mísula para conter a infiltração. Esse processo mostrou ser ineficaz pelos inúmeros pontos com infiltração. (Figura 10).

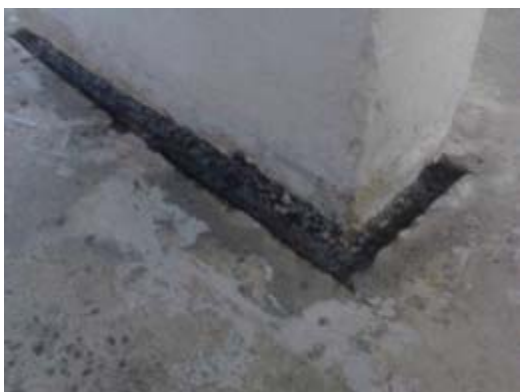
Figura 11 – Abertura de canaleta para reparo com argamassas de cristalização.

- Remoção da pintura de epóxi;
- Remoção das mísulas;
- Tratamento de todas as juntas de concretagem visíveis e fissuras com sistema de cristalização (Figuras 11 e 12);
- Proteção integral com argamassa de impermeabilização por cristalização integral (Figuras 13 e 14);
- Aplicação de barreira de vapor (Figura 15);
- Regularização com argamassa autonivelante cimentícia (Figuras 16 e 17);
- Pintura de acabamento (Figuras 18 e 19).

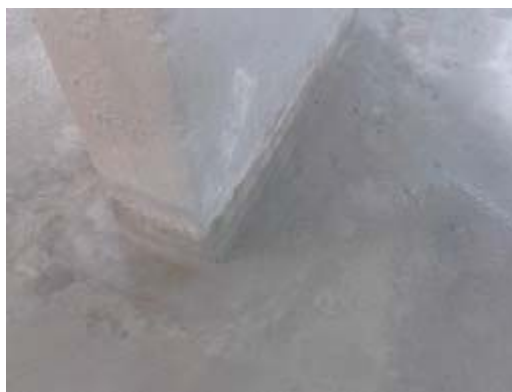
Figura 12 – Reparo finalizado.

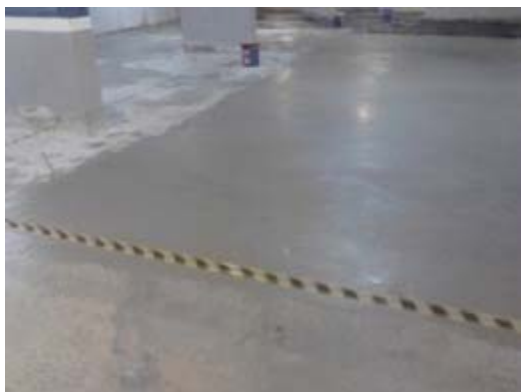
Figura 13 – Aplicação de argamassa de impermeabilização por cristalização integral.

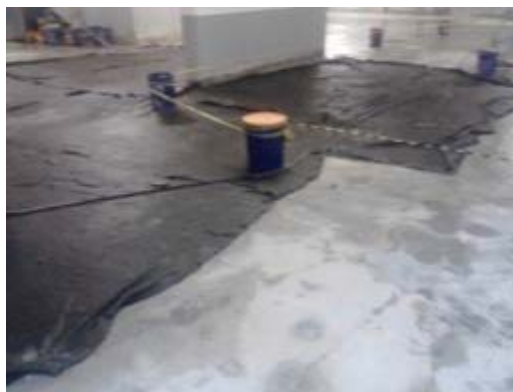
Figura 14 – Cura úmida da argamassa de impermeabilização por cristalização integral.

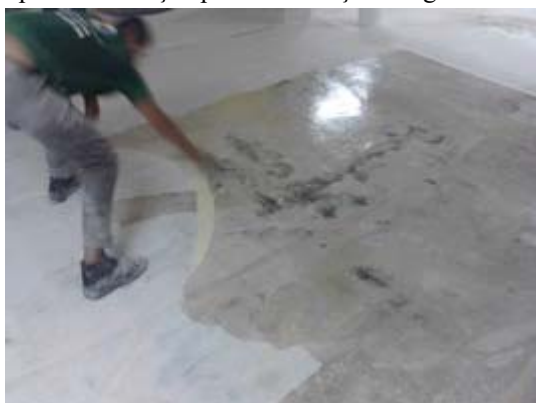
Figura 15 – Aplicação de barreira de vapor à base de epóxi.

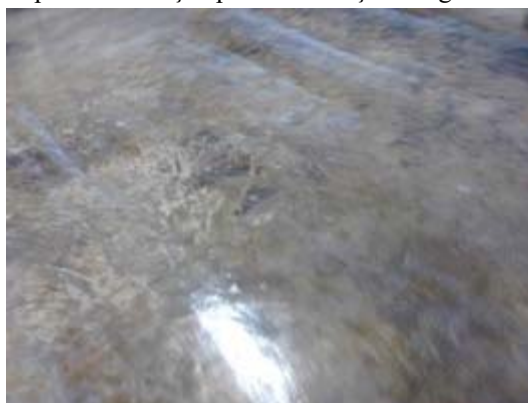
Figura 16 – Aplicação de primer acrílico antes da aplicação do revestimento autonivelante cimentício.

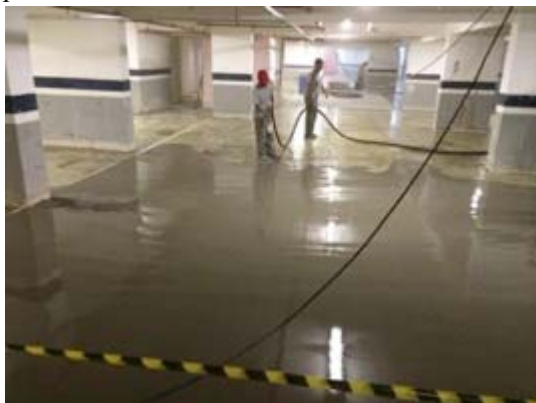
Figura 17 – Bombeamento do revestimento autonivelante cimentício.

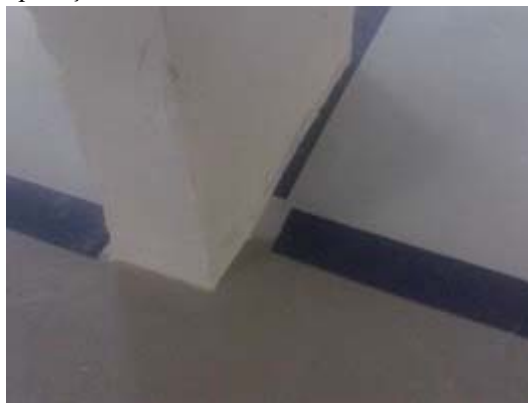
Figura 18 – Detalhe do pilar tratado.

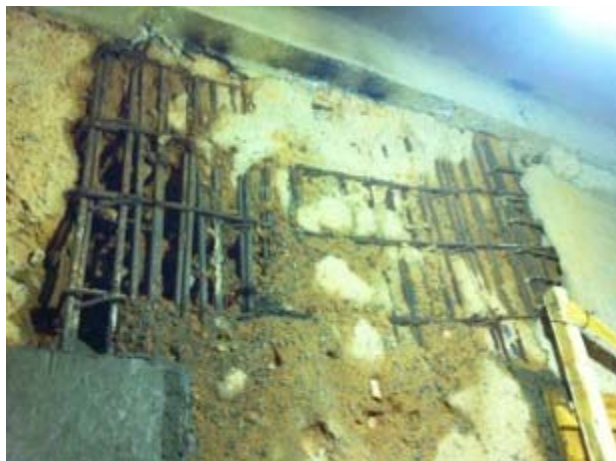
Figura 20 – Detalhe de concreto segregado na parede diafragma.

Em dezembro de 2012, o Hospital Alemão Oswaldo Cruz concluiu as obras do novo prédio denominado Bloco E, um edifício vertical, com 5 subsolos e mais 19 andares, para abrigar centros cirúrgicos, UTIs e quartos de internações. Com o aumento das chuvas naquele ano, surgiram grandes infiltrações no quarto e quinto subsolos, transbordando pela canaleta de drenagem lateral, executada justamente para coletar possíveis infiltrações. Foi removida a segunda parede de PVC para uma análise mais detalhada. Também foi realizado um jato de água de alta pressão para limpeza e visualizar melhor possíveis falhas de concretagem, conforme fotos abaixo (Figuras 20 a 23).

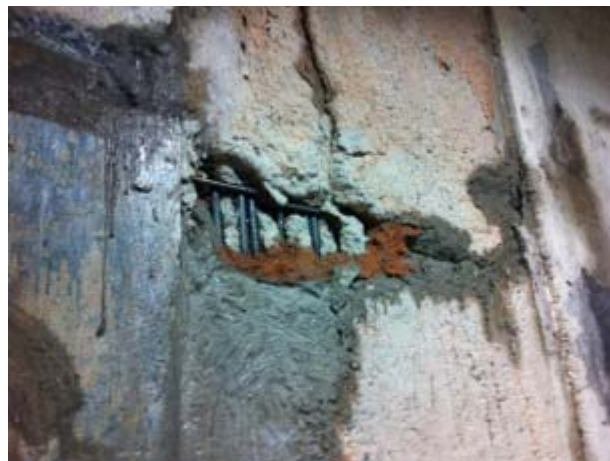
Figura 21 – Detalhe de concreto segregado na parede diafragma.

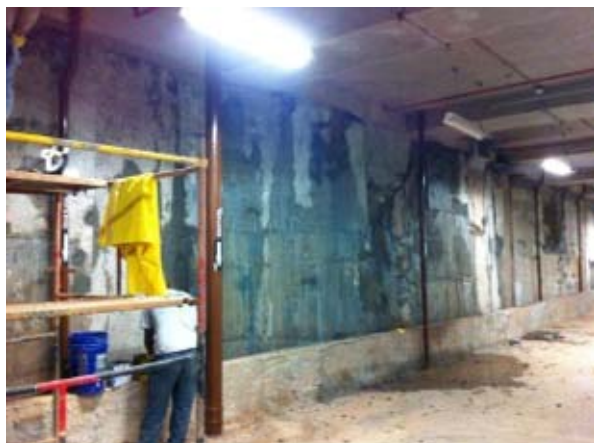
Figura 22 – Vista de parede diafragma do quinto subsolo com infiltração por juntas entre lamelas e segregações.

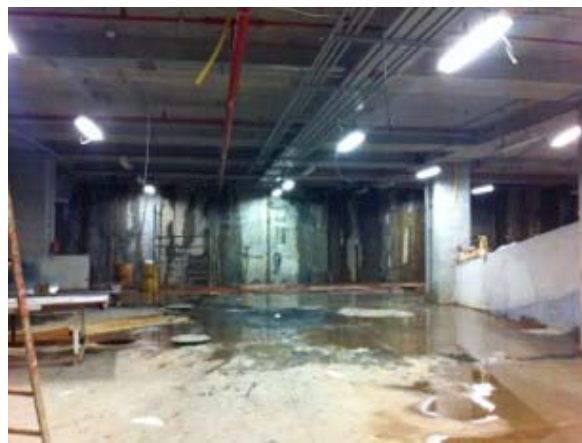
Figura 23 – Vista dos fundos do quinto subsolo com infiltrações e empoçamento de água.

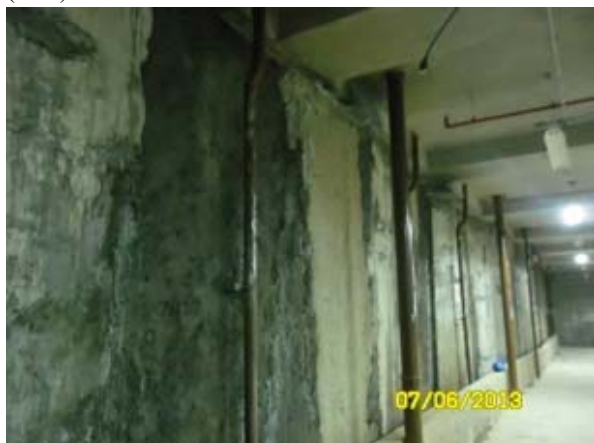
Figura 24 – Tratamento executado nas juntas entre as lamelas com as argamassas de cristalização integral.

A metodologia de recuperação adotada seguiu o seguinte roteiro (Figuras 24 e 25):

- Jato de água de alta pressão para limpeza e remoção de concreto misturado com lama;
- Identificação das regiões com segregação do concreto;
- Delimitação das regiões de reparo;
- Nas regiões com fluxo d'água, houve tamponamento com argamassa de pega rápida;
- Reparos até 6cm foram realizados com argamassa de reparo estrutural com cristalizante;
- Reparos acima de 6cm foram realizados com graute ou microconcreto com cristalizante. Nesses casos, foi necessário instalar fôrmas estanques;
- Proteção total com projeção de argamassa de impermeabilização com cristalização integral.
- Cura por 3 dias.

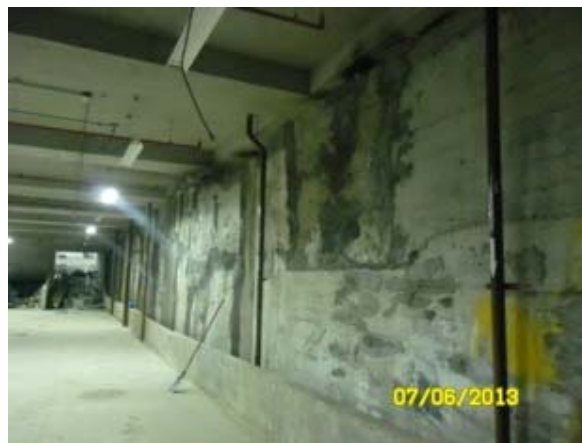
Figura 25 – Tratamento executado nas juntas entre as lamelas com as argamassas de cristalização integral.

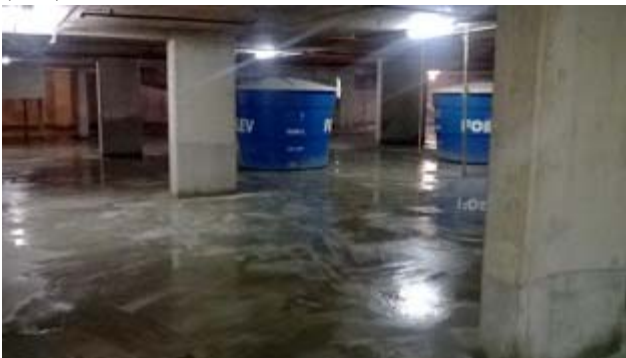
Figura 26 – Vista geral do subsolo com infiltração.

infiltrações de água. Havia também infiltrações pelas juntas de concretagem, sem nenhum tratamento preventivo (Figuras 26 a 29). O processo de tratamento seguiu o roteiro executivo abaixo (Figuras 30 a 34):

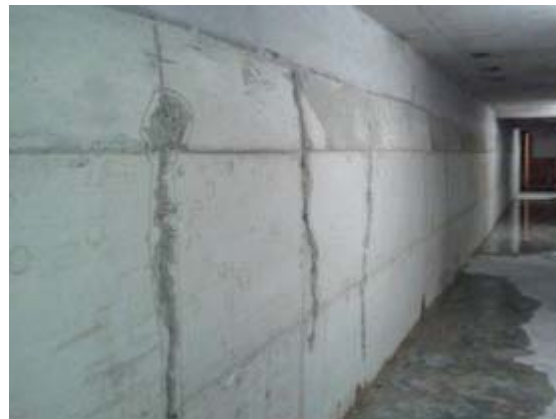
Figura 27 – Infiltração por junta entre laje e parede.

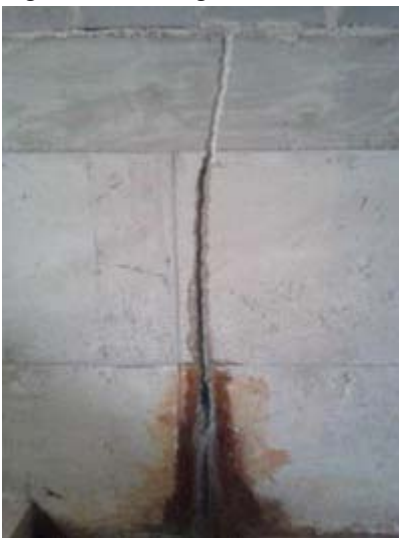
Figura 28 – Fissura com infiltração e carreamento de solo.

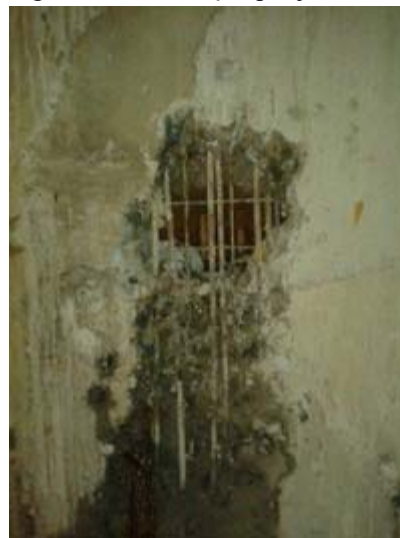
Figura 29 – Segregação do concreto na parede.

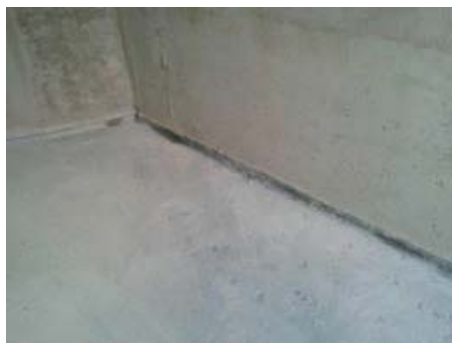
Figura 30 – Abertura de canaleta na junta entre parede e laje.

- Jato de alta pressão em toda a laje e cortina e ao longo de fissuras e juntas de concretagem para abertura da porosidade e limpeza;
- Abertura de canaleta nas fissuras e juntas de concretagem, com dimensões mínimas de 20mm x 20mm;
- Nas regiões com fluxo d'água, houve tamponamento com argamassa de pega rápida no fundo das canaletas;
- Os reparos das canaletas foram realizados com argamassa de reparo estrutural com cristalizante;
- Após a execução dos tratamentos nas fissuras e juntas de concretagem, foi aplicada na cortina, laje e 1,0m de altura dos pilares argamassa de impermeabilização com cristalização integral;
- Cura por 7 dias;
- Aplicação de argamassas de regularização.

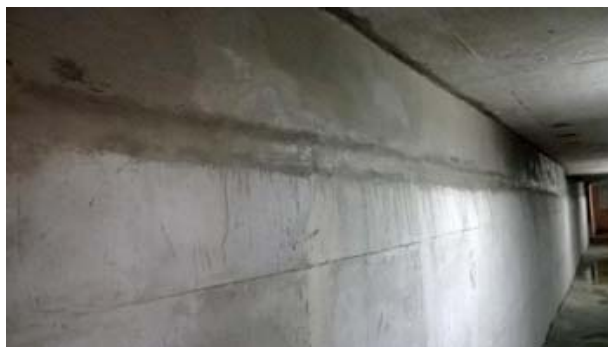
Figura 31 – Tratamento em junta de concretagem com argamassas de reparo estrutural com cristalizante.

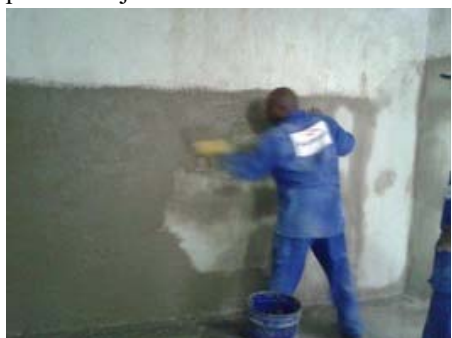
Figura 32 – Aplicação de argamassa de impermeabilização por cristalização integral.

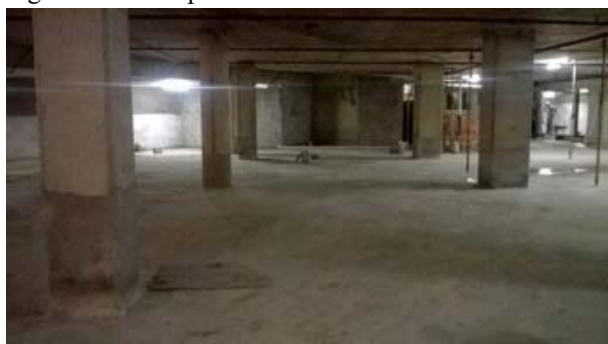
Figura 33 – Aplicação de argamassa de impermeabilização por cristalização integral na laje e nos pilares.

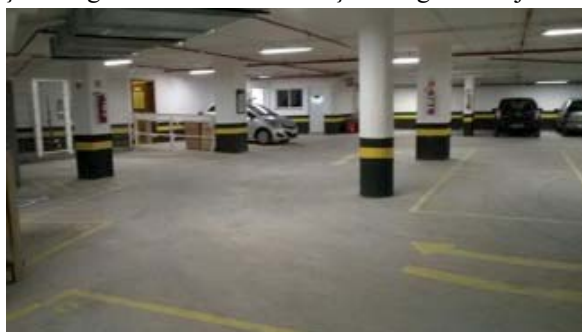
Figura 34 – Subsolo em uso com vista do revestimento de regularização e sinalização.

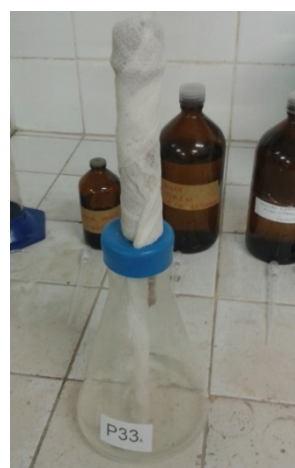
Figura 4 - Vela Úmida

A vela úmida, conforme a ABNT NBR 6211/2001 [7], é composta de um cilindro envolvido com gaze cirúrgica e fixado a um frasco coletor por meio de uma rolha. O cilindro é constituído de material inerte como vidro ou polietileno, de aproximadamente 2,5 cm de diâmetro, sobre o qual é enrolada uma camada dupla de gaze cirúrgica. A área da superfície da gaze exposta à atmosfera deve ser de aproximadamente 100 cm² e cuidadosamente determinada e expressa em metros quadrados (S). O cilindro é introduzido numa rolha de borracha, ficando com uma altura de cerca de 15 cm acima desta. O frasco coletor utilizado é de vidro, com aproximadamente 1000 mL de capacidade, conforme Figura 3 e Figura 4.

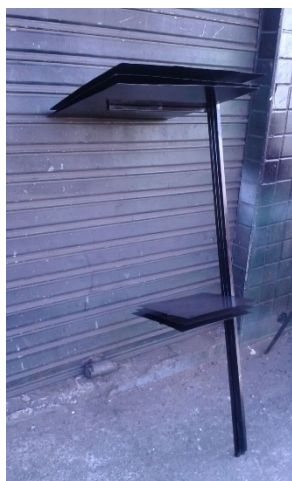
Figura 5 – Suporte metálico

A vela foi preparada com luvas de PVC, em uma sala dentro no Laboratório de Materiais de Construção Civil – LMCC, da Universidade Federal do Ceará, no campus do Pici. A ABNT NBR 6211/2001 [7] recomenda que a vela úmida seja instalada num suporte adequado, a uma altura mínima de 1m acima do nível do solo e em posição mais alta que todos os obstáculos localizados num raio de 3 m. A vela deve estar protegida por meio de uma cobertura de material inerte e opaco de, no mínimo, 50 cm x 50 cm, como também e ser colocada numa posição central e a uma distância de 20 cm do topo da cobertura. Para o desenvolvimento do trabalho, o suporte foi projetado conforme figura 5 e figura 6.

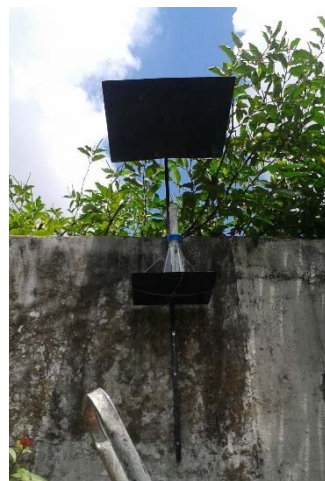
Figura 6 – Suporte instalado

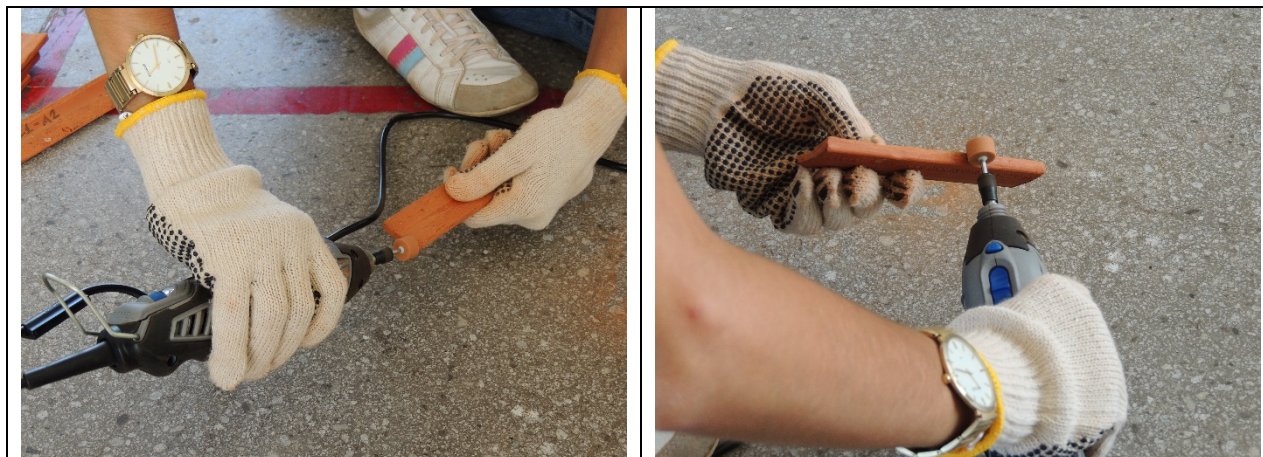
Figura 1: Preparação das amostras para avaliação do módulo de elasticidade dinâmico.

Para obtenção desses valores foi necessário retirar testemunhos das peças cerâmicas, uma vez que o software reconhece apenas geometrias simples como barra, cilindro, disco e placa. A correta confecção dos testemunhos não foi realizada, pois no campus da UFERSA – ANGICOS, onde aconteceu a etapa de confecção dos testemunhos, as infraestruturas de laboratório dos cursos ainda estão sendo implementadas. Apenas amostras de tijolos e lajotas foram ensaiadas.

A confecção dos testemunhos dos tijolos e lajotas estão disponíveis na figura 1.

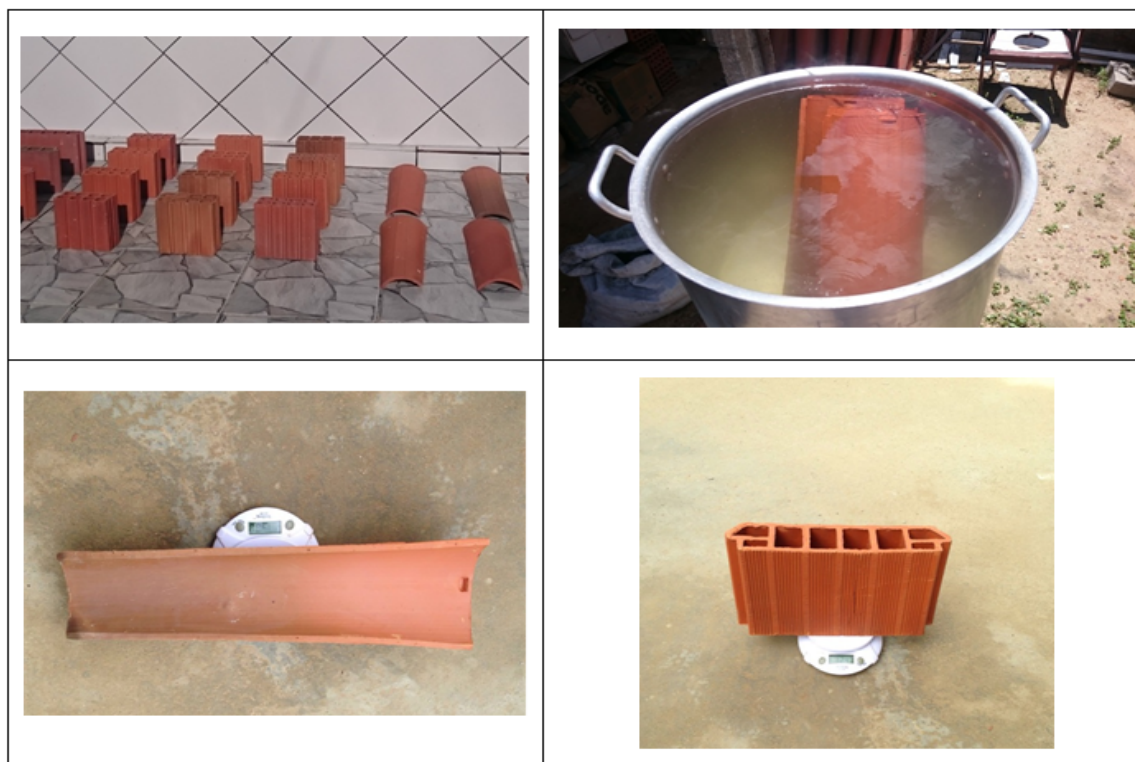
Figura 2: Etapas do ensaio de absorção de água

A figura 2 mostra a realização do ensaio de absorção.

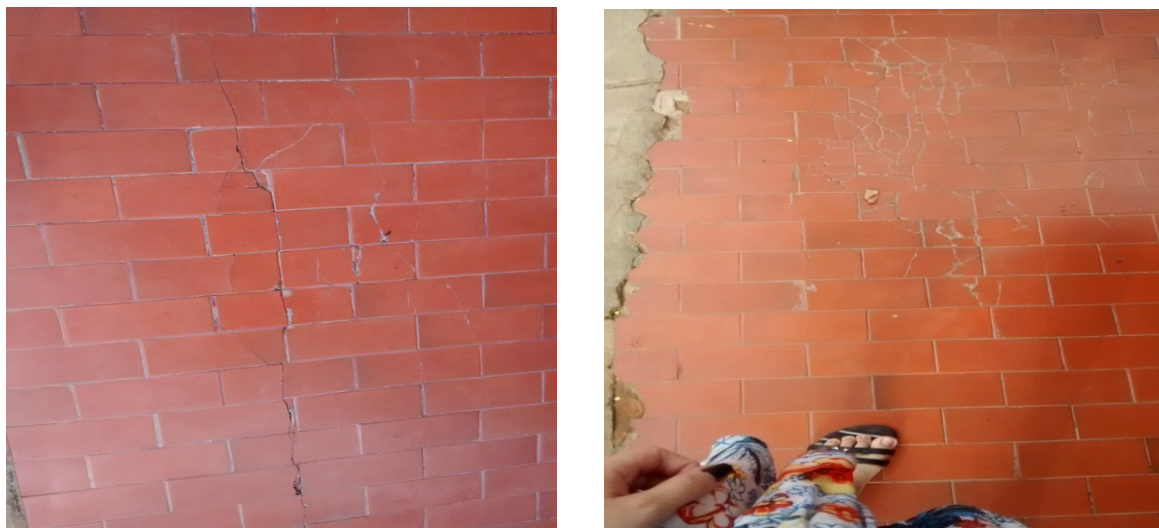
Figura 1- Piso da Área Externa
Fonte: Própria, 2015.

O piso apresenta rachaduras, trincas, infiltrações e manchas, causando assim um aspecto de degradação. As possíveis causas para tais problemas, são a má compactação do solo que serve como base, bem como a dilatação da argamassa de rejuntamento, em meio às variações térmicas e a falta de manutenção ao longo de todos esses anos.

Como nesse ponto não foi feito nenhum reparo, uma possível solução consiste apenas remover o piso atual, e refazer, desde a compactação do solo até o acabamento em material cerâmico.

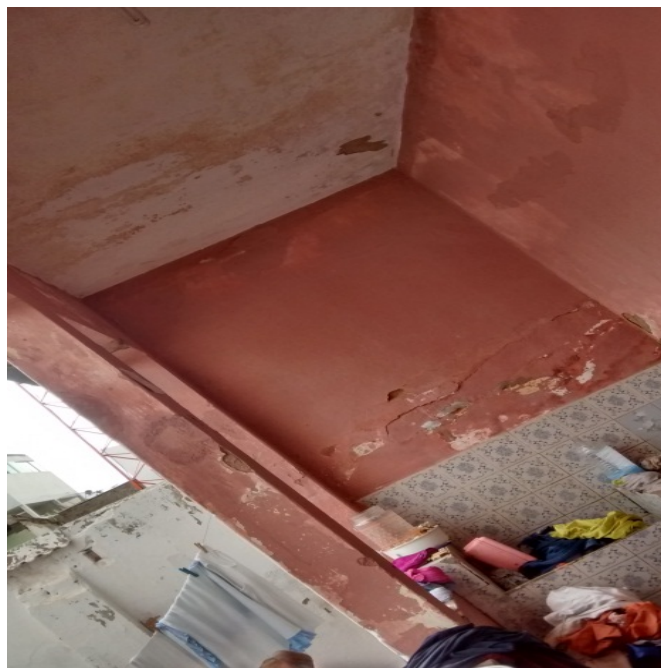
No interior da residência muitos são os pontos onde são necessários reparos no reboco, em virtude das infiltrações ocasionadas por falta de uma impermeabilização eficiente. Diferentemente das demais manifestações patológicas, muitas áreas do interior da casa já vem passando ao longo dos anos por pequenos reparos, principalmente com relação a eflorescência nas paredes. A solução corretiva proposta é a retirada do reboco de todas as áreas afetadas até o nível dos tijolos e em seguida aplicar impermeabilizantes nos tijolos como também na argamassa, e após sua execução, esperar o tempo necessário de cura do reboco, para só assim, aplicar a pintura.

Figura 2 – Eflorescência nas Paredes Internas
Fonte: Própria, 2015.

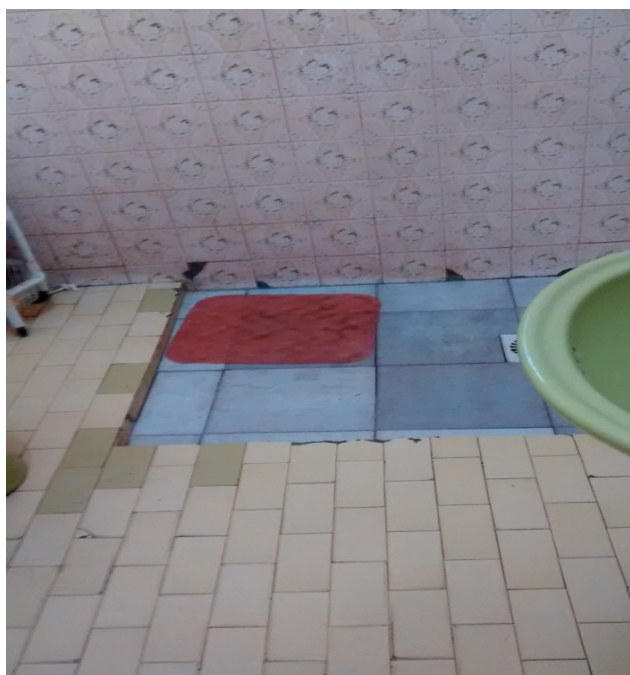
Devido a penetração da água no contra-piso e no solo, uma parte do piso do banheiro sofreu recalque de aproximadamente 50 cm de profundidade a alguns anos atrás (cinco anos segundo a proprietária) e como correção do problema foi feito um aterramento e posteriormente, a colocação de novo revestimento cerâmico no local.

Figura 3 - Banheiro com Ação Corretiva Devido a Recalque
Fonte: Própria, 2015.

Uma solução definitiva neste caso, é refazer o piso por completo aplicando técnicas construtivas adequadas como a compactação do solo, aplicação de impermeabilizante no contra-piso e execução correta do revestimento cerâmico, eviando sobretudo, falhas na aplicação da argamassa colante e rejuntamento

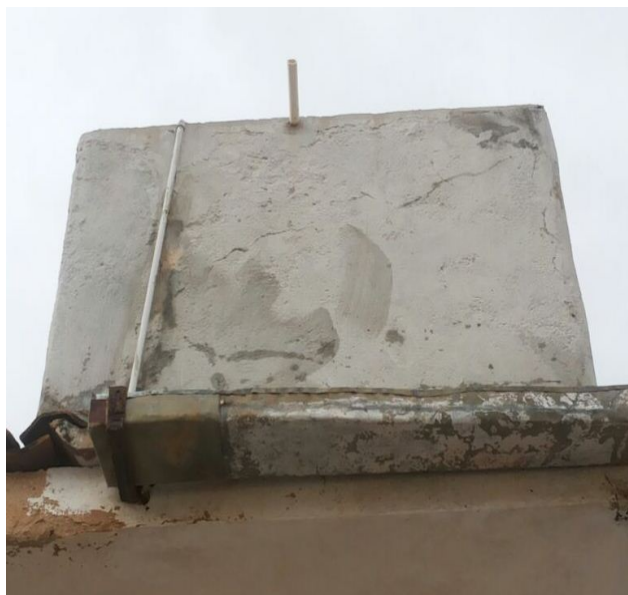
O reservatório apresenta vazamento em todas as suas faces, o que pode comprometer seriamente sua estrutura, causando riscos aos moradores da residênci.

Figura 4 - Reservatório com Vazamento
Fonte: Própria, 2015.

Como solução, uma vistoria mais detalhada indicará se existe danos estruturais, caso exista, o reservatório pode ser demolido, para que um novo seja construído, caso não existam danos estruturais, basta remover todo o revestimento, interno e externo, e refazer ambos com o uso de impermeabilizantes.

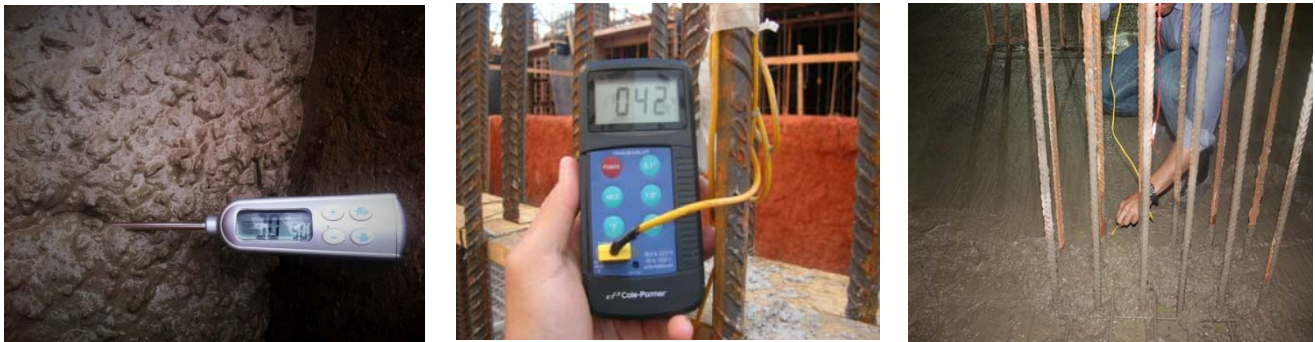
Após o lançamento do concreto, a medição da temperatura no seu interior foi realizada utilizando sensores termopares, que consistem na colocação de fios, no interior do concreto, para posterior medição da temperatura com equipamento específico (Figura 3b e 3c). Esse procedimento fornece a temperatura real dos pontos desejados no interior do concreto, diferentemente dos ensaios realizados com medições realizadas superficialmente, e podem sofrer influência da temperatura externa. A medição do concreto ocorreu utilizando um *Data Logger*, que realiza a medição de temperatura automaticamente, a cada 60 minutos, permitindo avaliar toda a elevação ocorrida no interior do concreto nas próximas 24h, bem como o seu valor máximo (Figura 3).

De acordo com as especificações técnicas do projetista e do tecnologista, foi feito o controle da temperatura. Inicialmente, para o recebimento e aceitação do concreto na obra, a temperatura foi medida por meio do termômetro digital de vareta (Figura 3-a). Na figura 7 são mostrados os valores da temperatura coletados dos caminhões betoneiras das três etapas, que conformaram a concretagem da laje de subpressão.

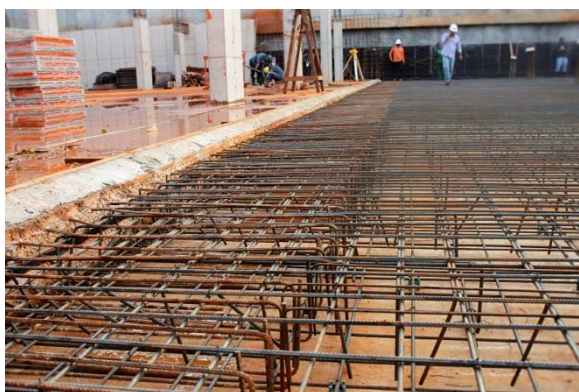
a) Detalhe do concreto magro executado.

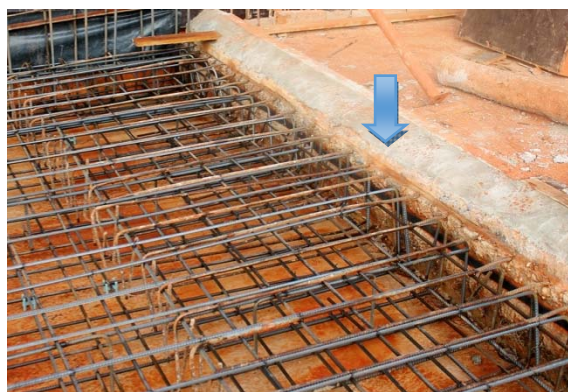
b) Detalhe da fita hidroexpansiva flexível instalada na interface da junta.

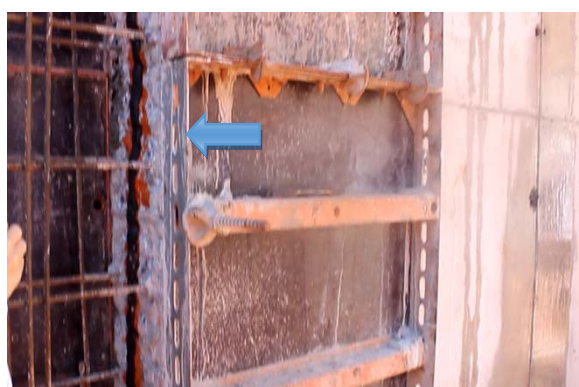
c) Detalhe do primer (tom laranja) para fixação da fita hidroexpansiva na junta das cortinas.
