**ANAIS DO CONGRESSO BRASILEIRO DE
PATOLOGIA DAS CONSTRUÇÕES
CBPAT2016**

18 A 20 DE ABRIL DE 2016 - BELÉM DO PARÁ

Congresso Brasileiro de Patologia das Construções (2: 2016:
Belém do Pará, PA)

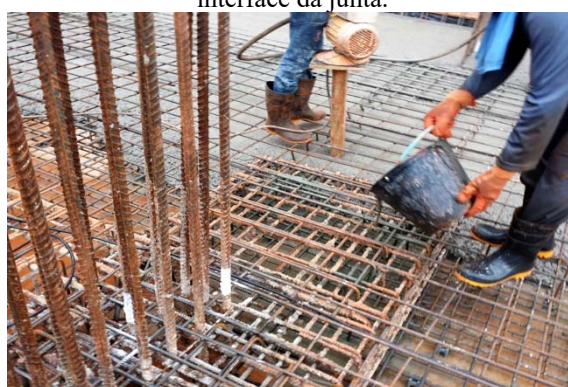
d) Aplicação do aditivo autocicatrizante na base dos pilares.

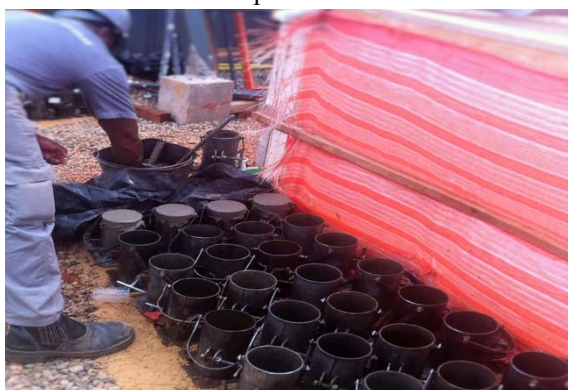
f) Controle tecnológico do concreto realizado em todos os caminhões, antes do lançamento.

- ✓ Durante a chegada de cada caminhão betoneira à obra, foi realizado o controle tecnológico do concreto, a partir de uma empresa acreditada do Inmetro e não vinculada à concreteira (Figura 6-f).

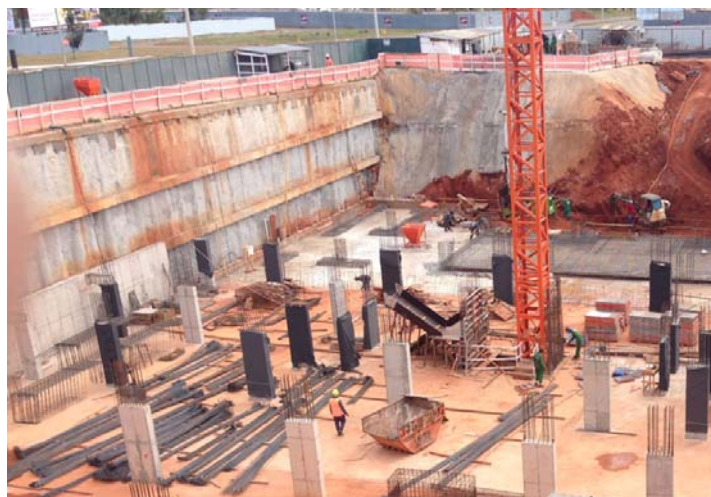
Segundo Brites *et. al* [3], a estanqueidade de uma estrutura de concreto pode ser entendida como a capacidade dessa estrutura de não permitir a percolação de líquidos, por nenhuma das paredes, juntas ou lajes que os confinam. Com o objetivo de avaliar essa propriedade, mesmo com os resultados obtidos da temperatura, foi feita uma inspeção visual ao longo das etapas da laje de subpressão. E constatou-se que não houve fissuração de origem térmica ou por retração, inclusive em regiões mais críticas como a caixa d'água, que se localizava no nível mais baixo da obra, à -3,68m abaixo do nível superior da laje de subpressão. Além disso, não se apresentaram problemas de vazamento ou percolação de água na laje ou nas cortinas do projeto, como mostra a Figura 9.

Figura 9: Laje de subpressão e cortinas laterais.

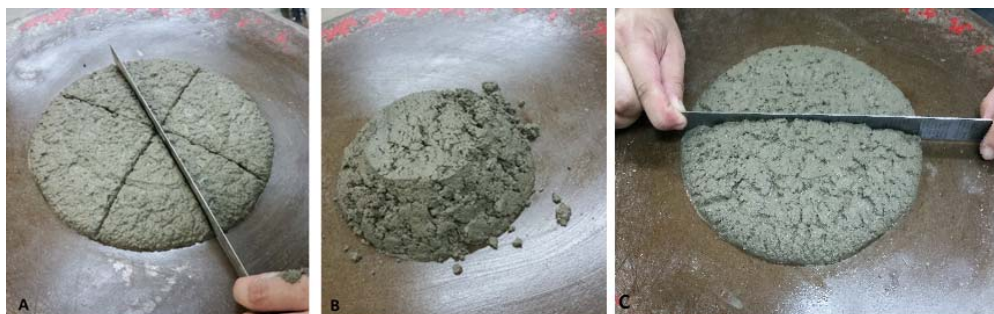
Figura 5: Ensaio de consistência inicial com e sem PSAR. a) Argamassa com PSAR; b) Argamassa referência, sem a adição de PSAR; c) Ajuste de consistência da argamassa referência com relação à consistência encontrada com a incorporação do PSAR.

As argamassas contendo PSAR em sua mistura apresentaram aumento de trabalhabilidade com relação à argamassa sem PSAR. A Figura 5 e Tabela 2 apresentam as diferenças de consistência encontradas. A Figura 5-A apresenta a consistência alcançada com o PSAR, com uma relação a/c 0,48; na Figura 5-B tem-se a argamassa referência, sem a adição de PSAR, com mesma relação a/c; já na Figura 5-C têm-se a correção da argamassa referência, ajustando-a a mesma consistência encontrada na argamassa contendo PSAR.

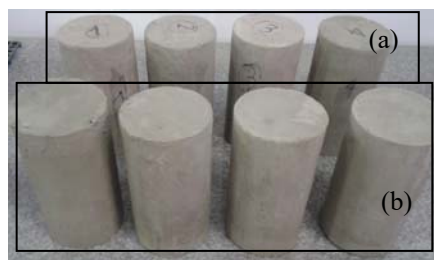
Figura 2: Aspecto visual dos corpos-de-prova com aplicação de produto impermeabilizante como tratamento superficial. (a) corpos-de-prova após processo de lixamento; (b) corpos-de-prova com aplicação do impermeabilizante por cristalização como tratamento superficial

Neste trabalho o tratamento superficial foi feito no concreto sem adições a fim de testar unicamente o desempenho do impermeabilizante por cristalização aplicado como pintura, em duas demãos do produto, conforme instrução de uso, sendo a segunda demão passada quando a primeira demão ainda não estava seca. Além disso, o fabricante afirma que o produto desenvolve o mesmo desempenho se esse for lixado ou não; portanto, foram ensaiados corpos-de-prova com o tratamento superficial sendo lixado, além dos pintados sem lixar. Na Figura 2: pode se ver os corpos-de-prova com o tratamento superficial, sendo os ilustrados atrás com o processo de lixamento desenvolvido.

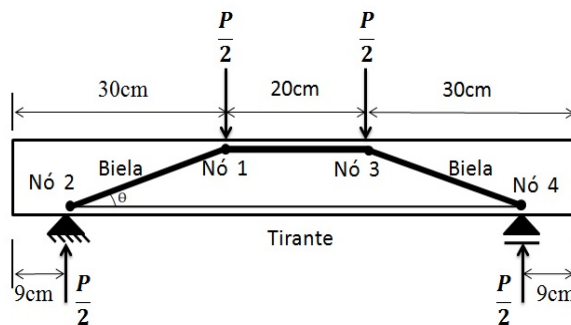
Figura 3: Modelo de bielas e tirantes para viga X1

Chamada de viga de referência (sem reforço) sua ruptura se deu com uma carga (P) de 111 kN, e seu modo de ruptura foi flexão, como pode ser verificado na Figura 2. Na Figura 3 segue a treliça que foi idealizada a partir dos caminhos das fissuras.

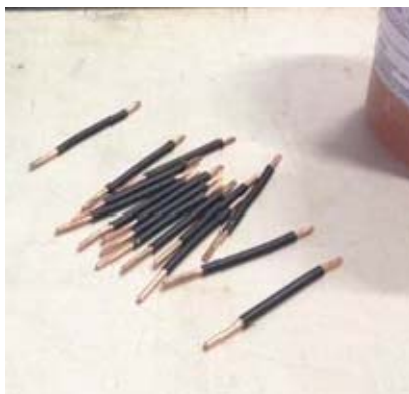
Figura 2: Fios de cobre pronto para serem fixados nos corpos de prova.

Foram utilizados fios rígidos de cobre com espessura de 6mm, e 8 cm de comprimento com as extremidades expostas (desencapadas), sendo a superior com 1 cm e a inferior com 2 cm. Figura 2.

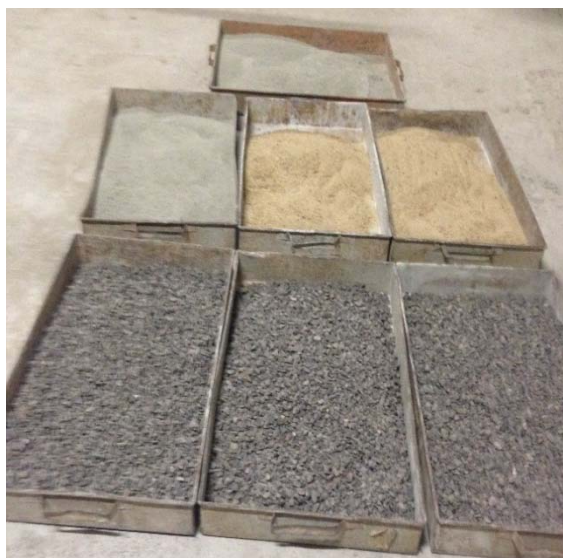
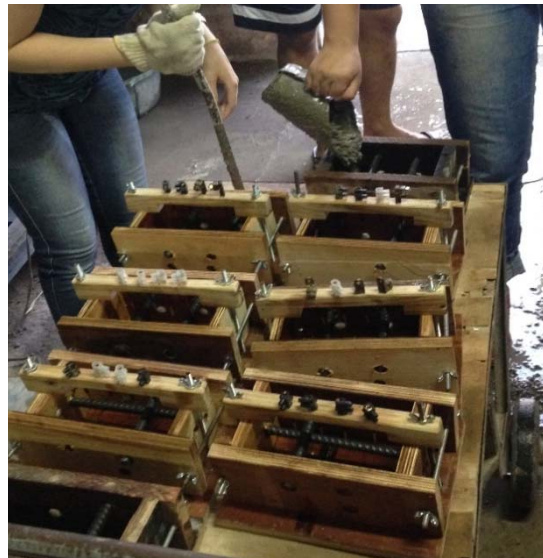
Figura 4: (a) Materiais separados e pesados; (b) Moldagem dos corpos-de-provas prismáticos..

A Figura 4 mostra o processo de fabricação, desde os materiais separados e pesados até a moldagem dos corpos de prova prismáticos.

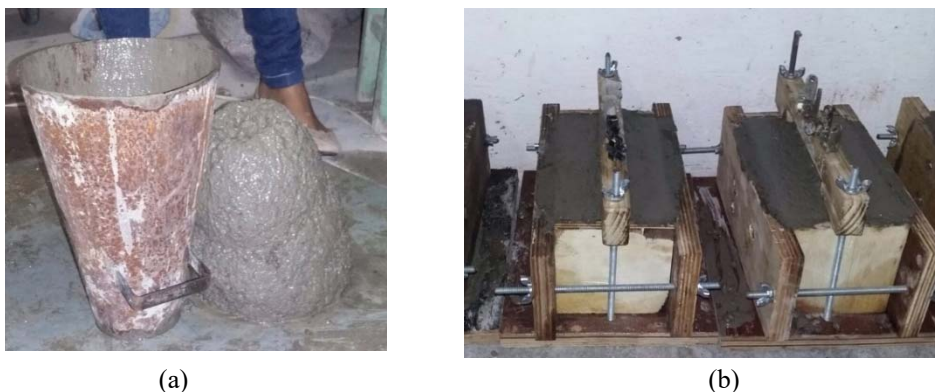
Figura 6: (a) Ensaio de consistência do concreto; (b) Corpos-de-prova prismáticos moldados.

Imediatamente após a produção do concreto foi realizado o ensaio de consistência, o slump test, normalizado pela NBR NM 67/98 [8]. Em seguida, foram moldados os CPs para a realização do ensaio de resistividade elétrica superficial pelo método de Wenner ou dos quatro eletrodos (ASTM G57 (2012)) [9], originalmente utilizado para solos e posteriormente adaptado para o concreto. A Figura 6 mostra o momento do teste de consistência e os CPs já moldados.

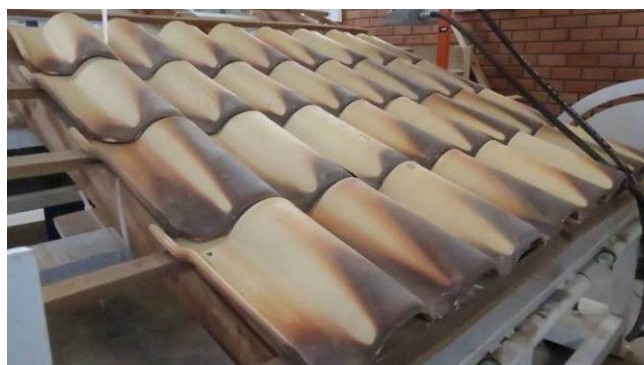
Figura 3 – Amostra do Sistema de cobertura

O sistema de cobertura é composto em uma estrutura metálica de laboratório apropriada para o ensaio que permite a inclinação de 35% do sistema, conforme solicitação do fabricante (Figura 3).

A instalação das telhas obedece especificação do fabricante, que recomenda fixar a primeira fiada (referente as telhas próximas à calha) junto às ripas com arame queimado. As demais foram simplesmente posicionadas e transpassadas (sem nenhum artifício de fixação), conforme ilustra a Figura 3.

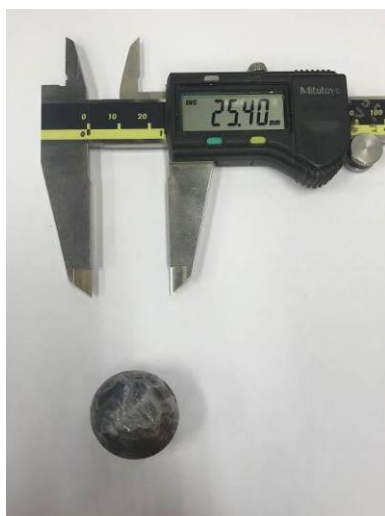
Figura 4 – Esfera maciça metálica

Os ensaios foram realizados seguindo os procedimentos prescritos pela norma ABNT NBR 15575-5:2013, especificados no item 7.5 – Ação de granizo e outras cargas acidentais em telhados – e no Anexo C. Para a realização do ensaio, utilizou-se uma esfera maciça metálica (Figura 4), com massa de 65,6 gramas e diâmetro de 25,4 mm. Além da esfera, um tubo de PVC de diâmetro 50 mm (superior à dimensão da esfera, portanto, não há contato da esfera com a parede do tubo) (Figura 5) foi utilizado como guia para o impacto do corpo duro em queda livre na telha.

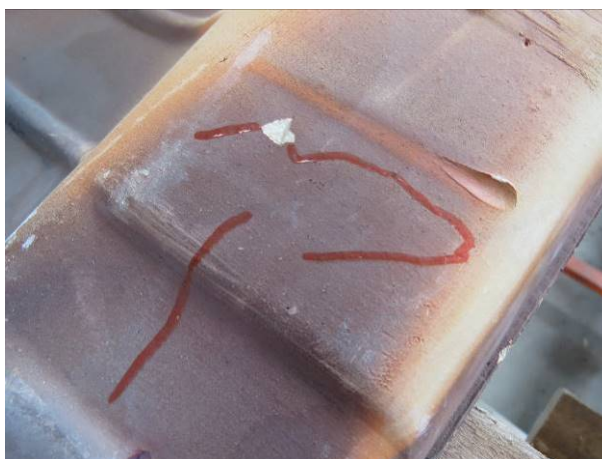
Com relação à energia de impacto equivalente a 1,5 J, constatou-se que a região capa da telha se manteve, predominantemente, íntegra após as colisões da esfera, podendo ser observadas mossas na superfície. Entretanto, quando os impactos foram aplicados no canal, a energia foi suficiente para causar fissuras de pequenas dimensões, sem que as mesmas atravessassem a espessura da telha (Figura 7). Com o impacto no ponto 5, foi possível observar que o componente “telha” possuía fissuras apenas na sua superfície inferior, indicando, de forma visual, que não se tratava de um comprometimento da estanqueidade do sistema, pois a fissura não foi propagada até a superfície superior da telha.

Figura 7 – Fissuras destacadas em vermelho no ponto 5 com energia de 1,5J

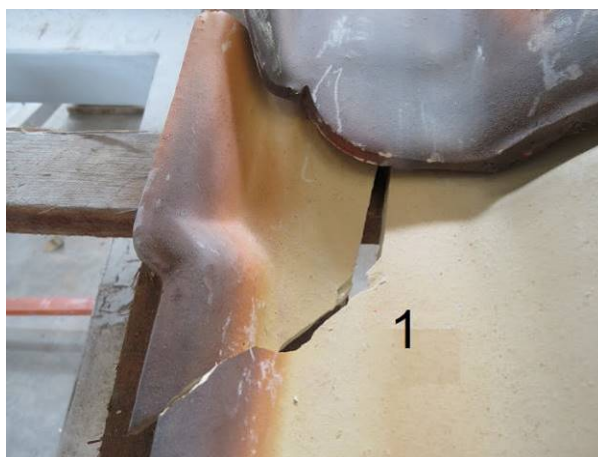
Para impactos com energia de 2,5 J, localizados nos pontos 1 e 3, os corpos de prova não foram capazes de manter a sua integridade, pois o impacto foi suficiente para comprometer a capacidade de estanqueidade do sistema de cobertura, uma vez que a região da calha se rompeu nestes pontos.

Figura 8 – Falha no ponto 1 com energia de 2,5J

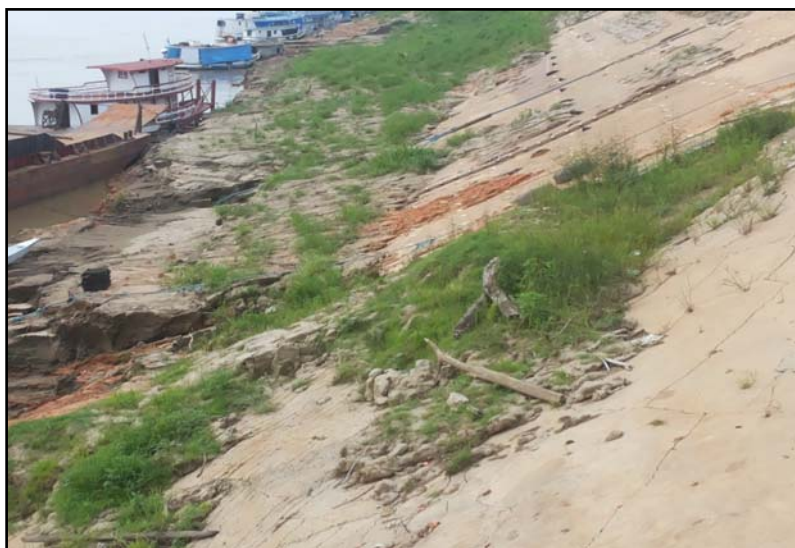
Essa patologia de decorrência geotécnica ocorreu, principalmente, pelo desprendimento de solo às margens do corpo hídrico, causado pelo fenômeno de terras caídas e afetou a estrutura portuária de contenção de talude, provocando, assim, o rompimento de sua geocélula e de seu aterro, o qual havia sido reforçado com geogrelha e camada drenante. Tais situações podem ser verificadas nas figuras 1 e 2, a seguir.

Figura 1: Vista da ocorrência do fenômeno de terra caídas à esquerda e de fissuras na estrutura. Fonte: DNIT (2014)

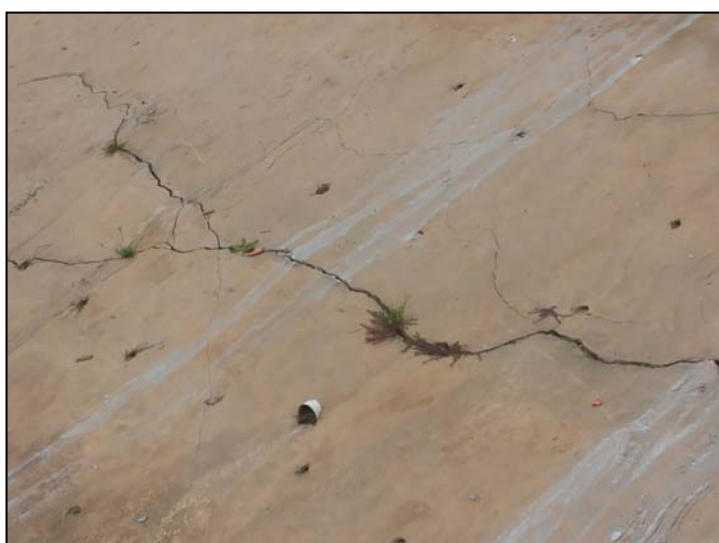
Figura 2: Detalhe da vista de fissuras na estrutura de contenção. Fonte: DNIT (2014)

A ocorrência dessas patologias, no entanto, poderia ter sido evitada caso a contenção realizada fosse tecnicamente apropriada para a dinâmica fluvial local e para as características geotécnicas locais. Além disto, cabe destaque à ausência de manutenção adequada da edificação, já que se torna possível notar a presença de vegetação arbustiva nas fissuras desta.

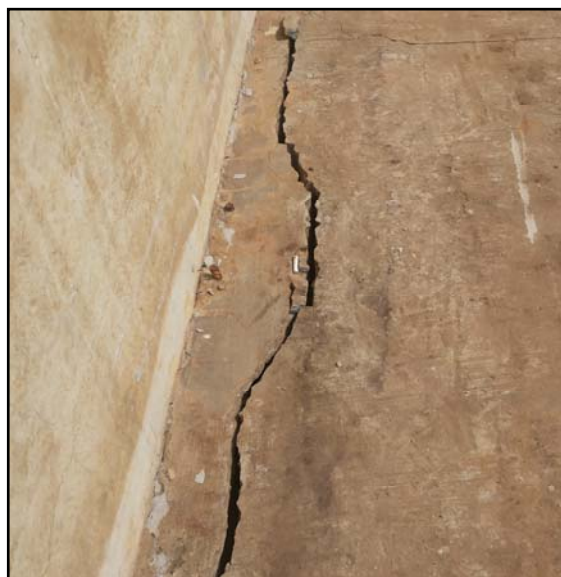
Figura 3: Trinca localizada em fundações do terminal de cargas. Fonte: DNIT (2014)

Os terminais de carga e de passageiros e o galpão de cargas da infraestrutura portuária também não ficaram isentos do aparecimento de manifestações patológicas. Como efeitos do assentamento e desmoronamento parcial do talude, houve o surgimento de trincas em fundações do terminal de carga (figura 3), além de fissuras na cerâmica do pavimento do terminal de passageiros decorrentes do assentamento de solos (figura 4) e de trincas nas paredes do galpão de cargas pelo mesmo motivo (figuras 5 e 6).

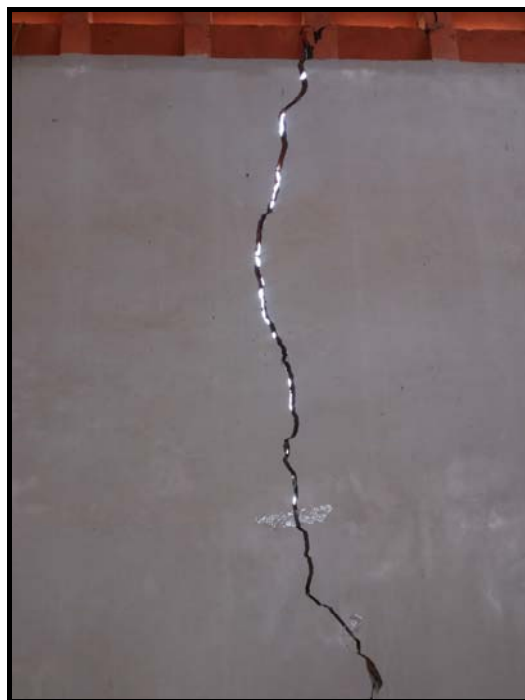
Figura 5: Surgimento de trincas no galpão de cargas da infraestrutura portuária. Fonte: DNIT (2014)

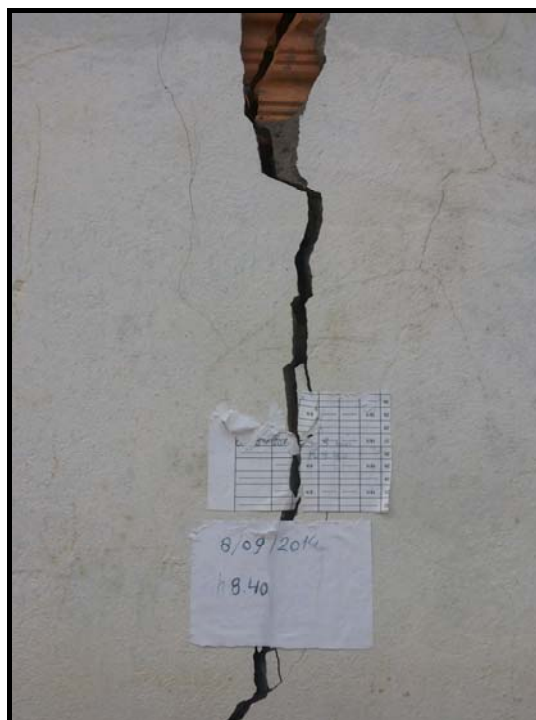
Figura 6: Trincas na parede do galpão de cargas. Fonte: DNIT (2014)

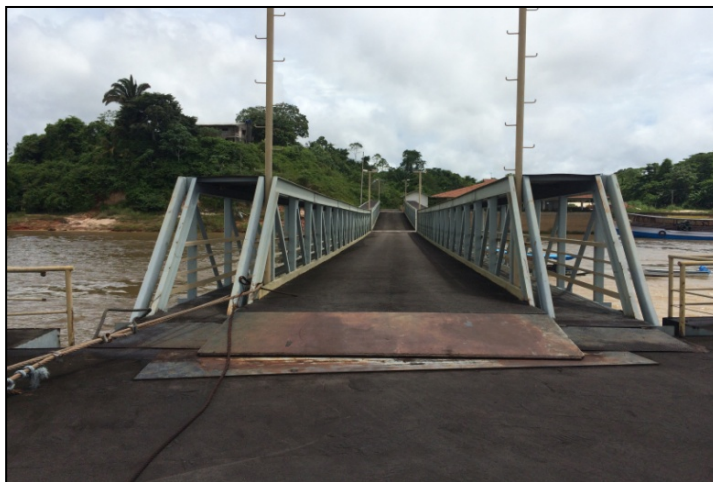
Figura 7: Ponte de acesso desalinhada, em função da torção causada por falhas no sistema de fundeio. Fonte: DNIT (2015)

Dentre os problemas identificados, foram notadas deficiências no sistema de amarração e fundeio, que geravam possibilidade de colapso do sistema (figura 7) e nas estruturas metálicas de diversas áreas do sistema de acostagem do porto em questão (figura 8). Levantou-se, também, o risco de erosão e desmoronamento no talude do retroporto pelo fenômeno das terras caídas (figuras 9 e 10).

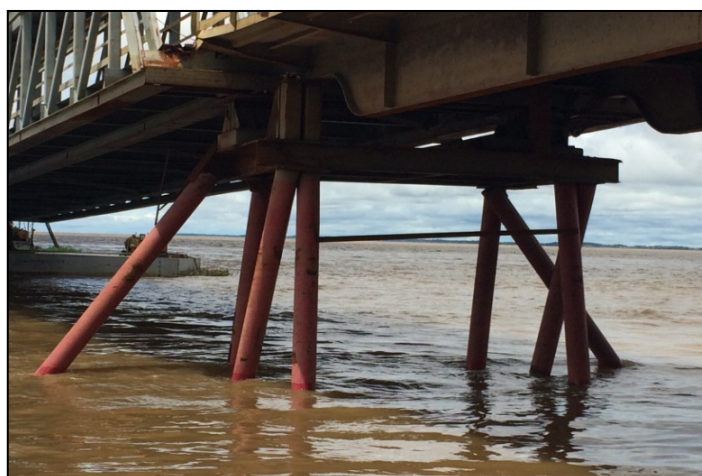
Figura 8: Apoios da ponte de acesso defeituosos e ligações soldadas foram rompidas. Fonte: DNIT (2015)

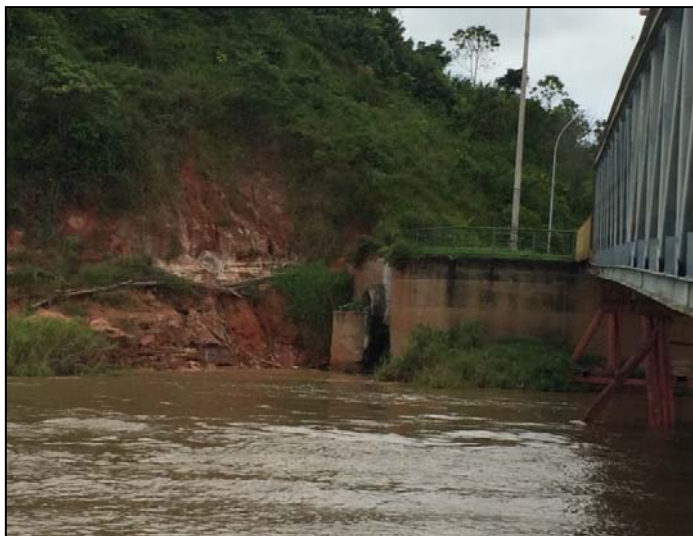
Figura 9: Necessidade de prolongação do muro de arrimo para evitar desabamento. Fonte: DNIT (2015)

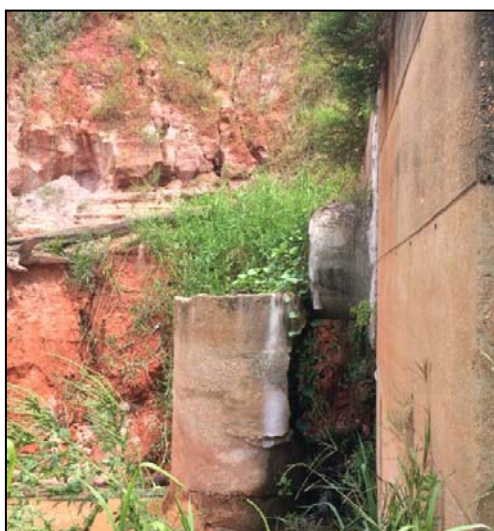
Figura 10: Vista em detalhe da erosão em área do retroporto. Fonte: DNIT (2015)

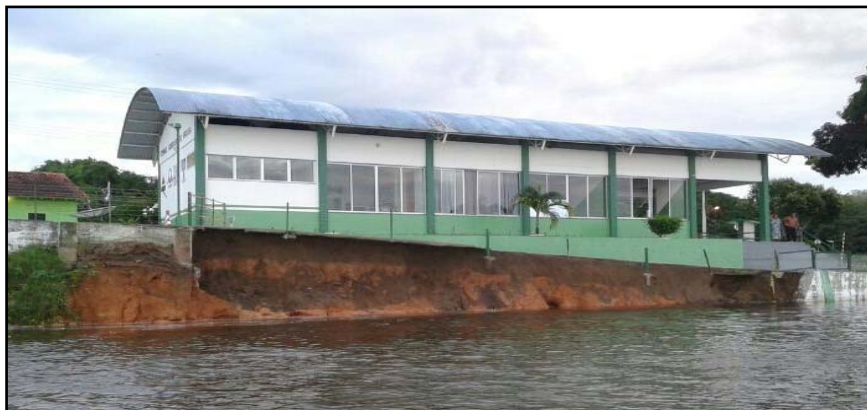
Figura 11: Vista do muro após desmoronamento. Fonte: DNIT (2014)

ruptura em área localizada à frente do terminal de passageiros. A estrutura do muro de contenção possuía aproximadamente altura de 5 metros e cerca de 30 metros de extensão, com contrafortes distantes 5 metros entre si. Segundo relatos de moradores, a frente do muro estava revestida pelo terreno natural. Após o desmoronamento, parte da fundação do tipo radier ficou suspensa, como se pode constatar nas figuras 11 e 12.

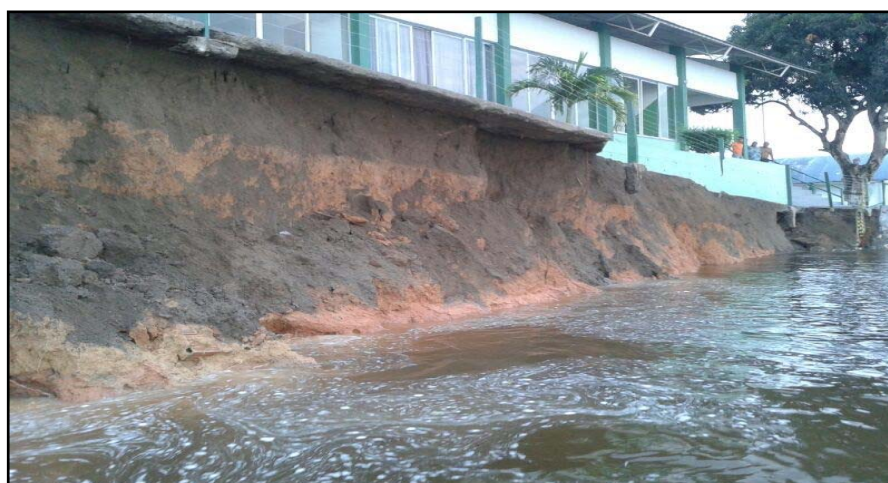
Figura 12: Fundação suspensa após rompimento do talude. Fonte: DNIT (2014)

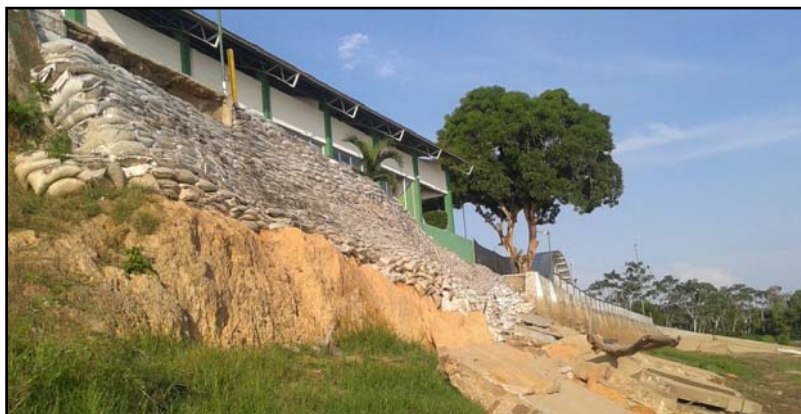
Figura 13: Reforço das fundações das infraestruturas portuárias e estabilização do talude. Fonte: DNIT (2014)

Após a incidência, realizou-se, ainda em 2014, o reforço da fundação e a estabilização provisória do talude mediante uso de rip-rap (figura 13) e, no ano seguinte, durante a época de estiagem do rio Uatumã, procedeu-se à reconstrução do muro de arrimo (vide figura 14).

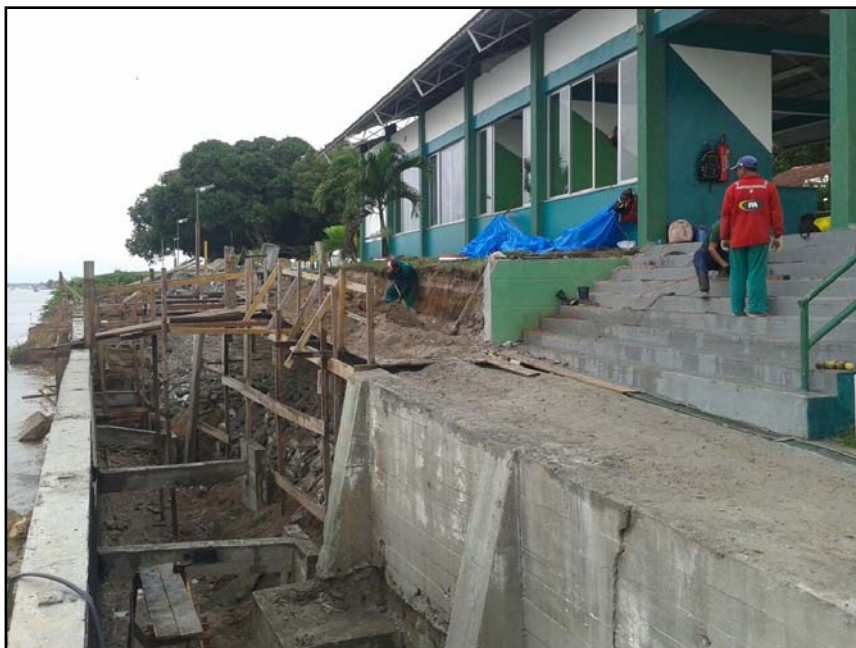
Figura 14: Reconstrução de muro de arrimo para contenção permanente do talude. Fonte: DNIT (2015)
